MAESTRÍA EN RESTAURACIÓN DE SITIOS Y MONUMENTOS

Proyecto de Restauración de una vivienda decimonónica en el
Centro Histórico de León, Guanajuato.

Jorge Luis Guerra González

Guanajuato, Gto.; 17 de julio de 2018.

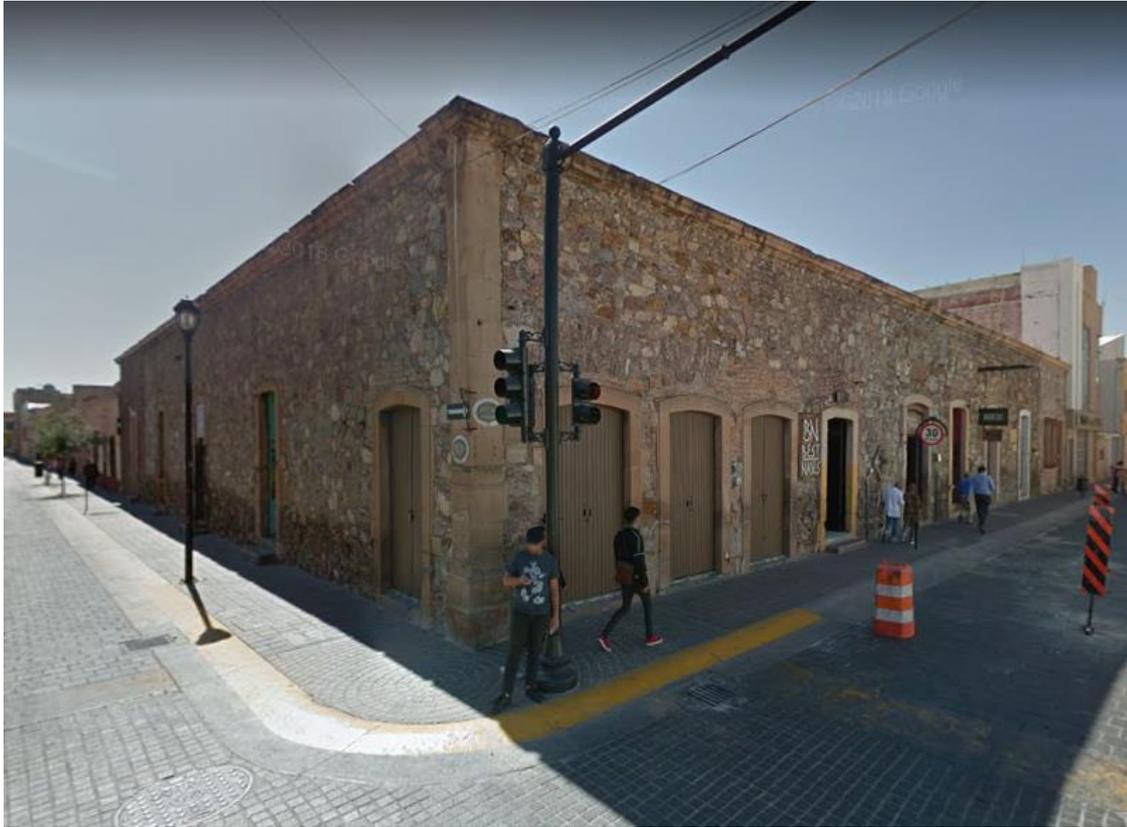
FOTOGRAFÍA 23: Calles Pedro Moreno y La Paz, la ausencia de aplanados, aunque es causa de su deterioro), se ha vuelto característica de esta esquina que en combinación con la escala del solar genera una imagen distintiva en el contexto. (Google Earth Pro. Fecha de imagen 12/24/2016. Fecha de captura 28/05/2018)

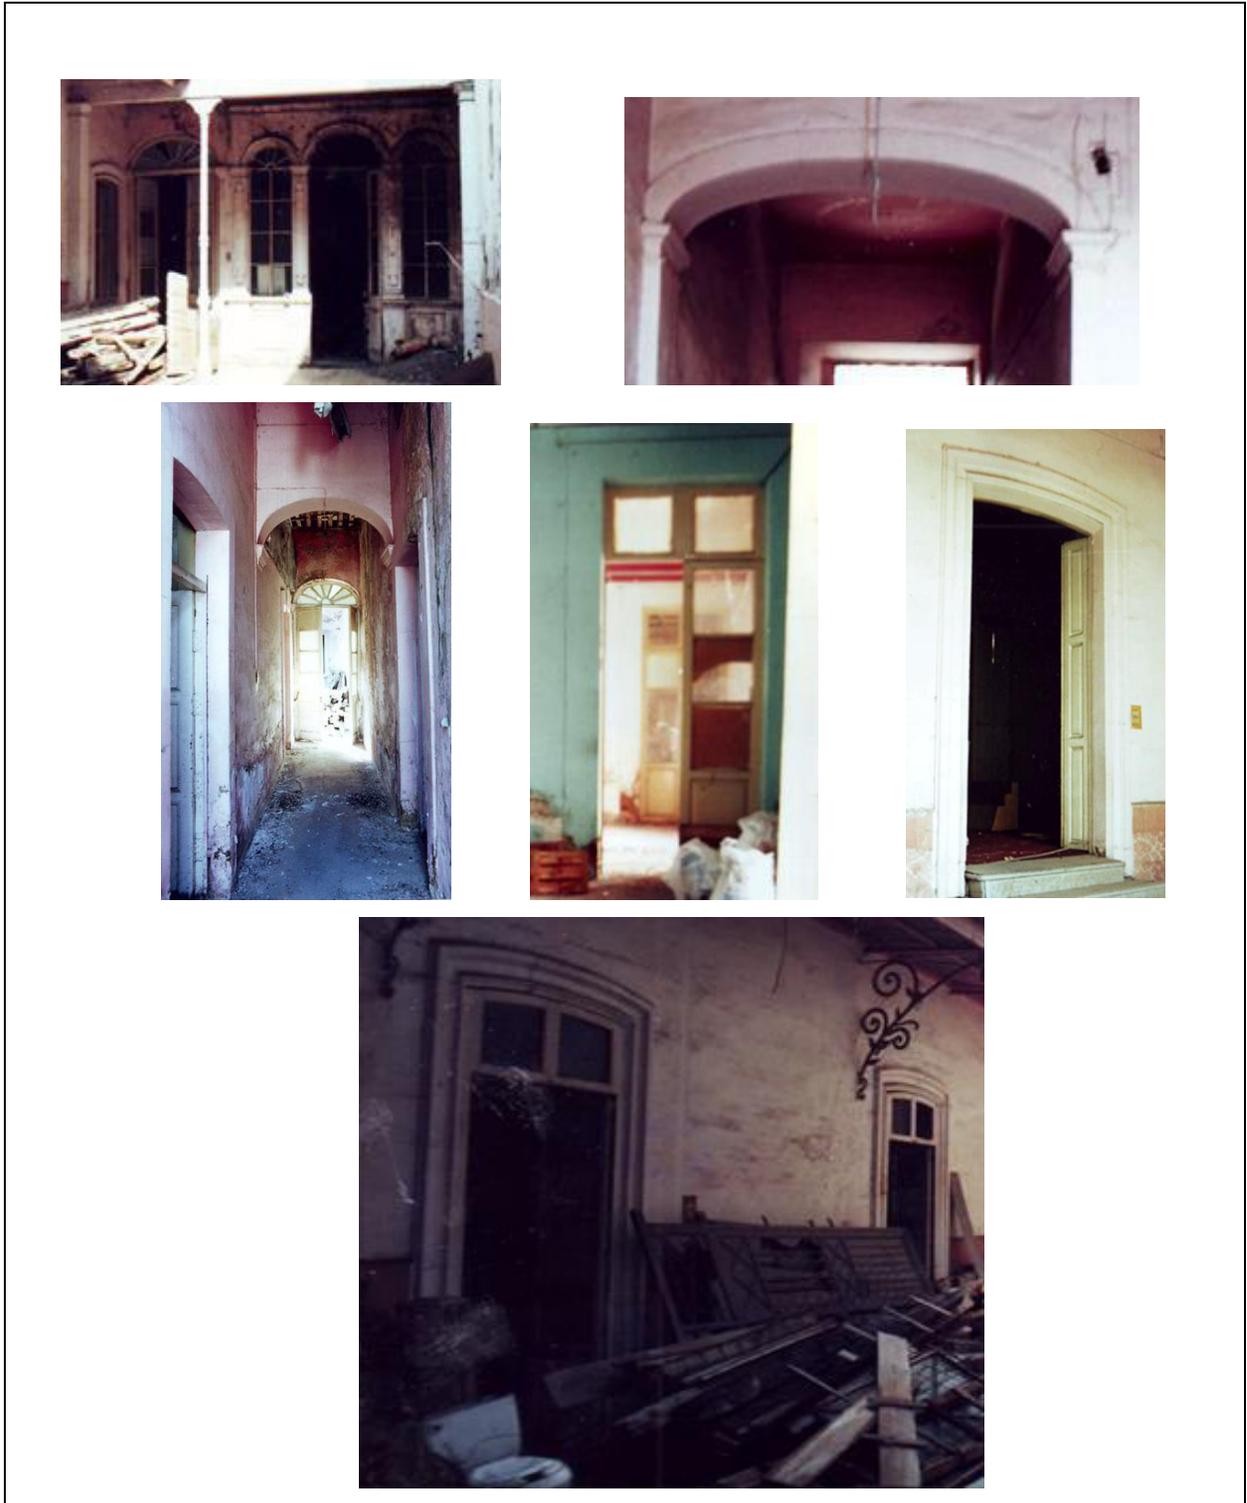
GRÁFICA 34: Diversos detalles del estado que guarda la cantería. (JLGG)

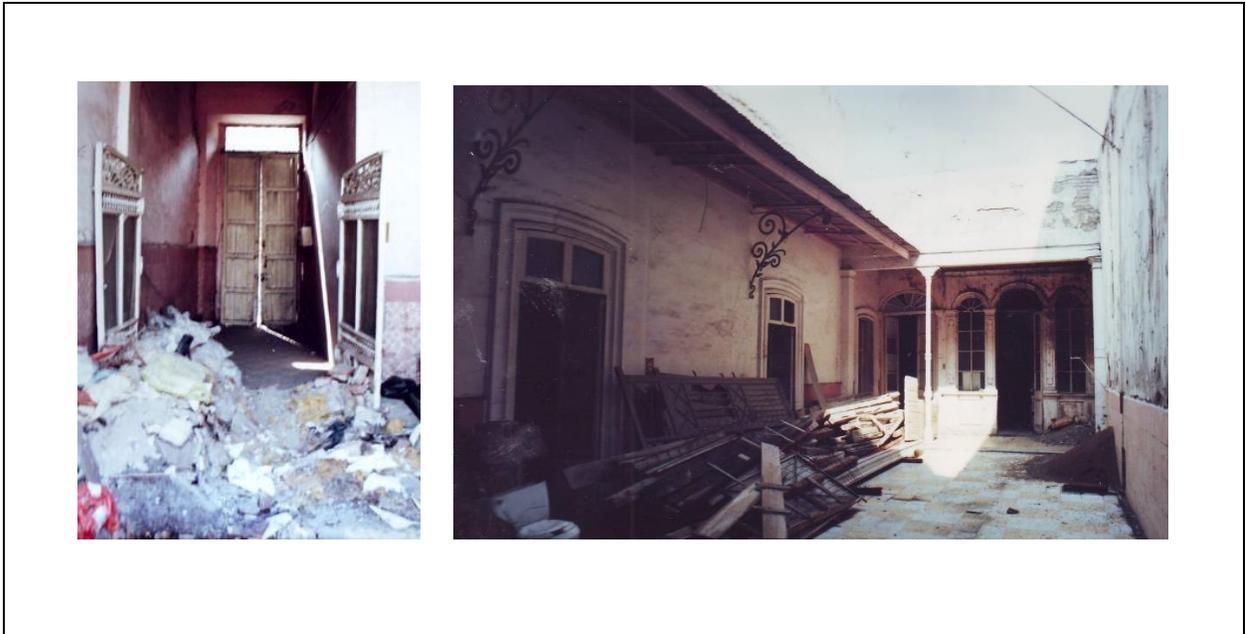
GRÁFICA 35: La acumulación de escombros, madera de desecho y basura en los espacios X, Y; también constituyen un problema y un factor de deterioro para el inmueble. (JLGG)

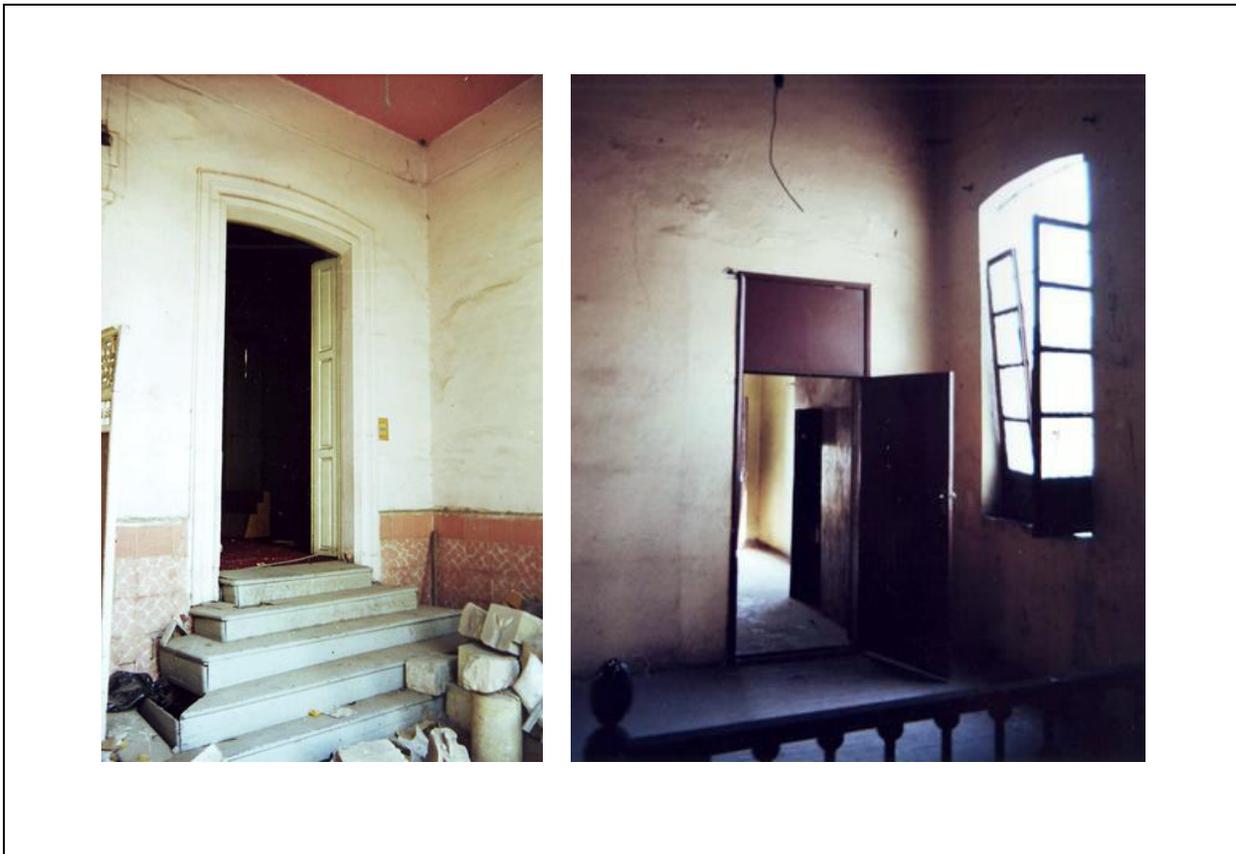
GRÁFICA 36: Carpintería en general en mal estado pues presento pérdida de humedad natural, agrietamiento y vencimientos. (JLGG)

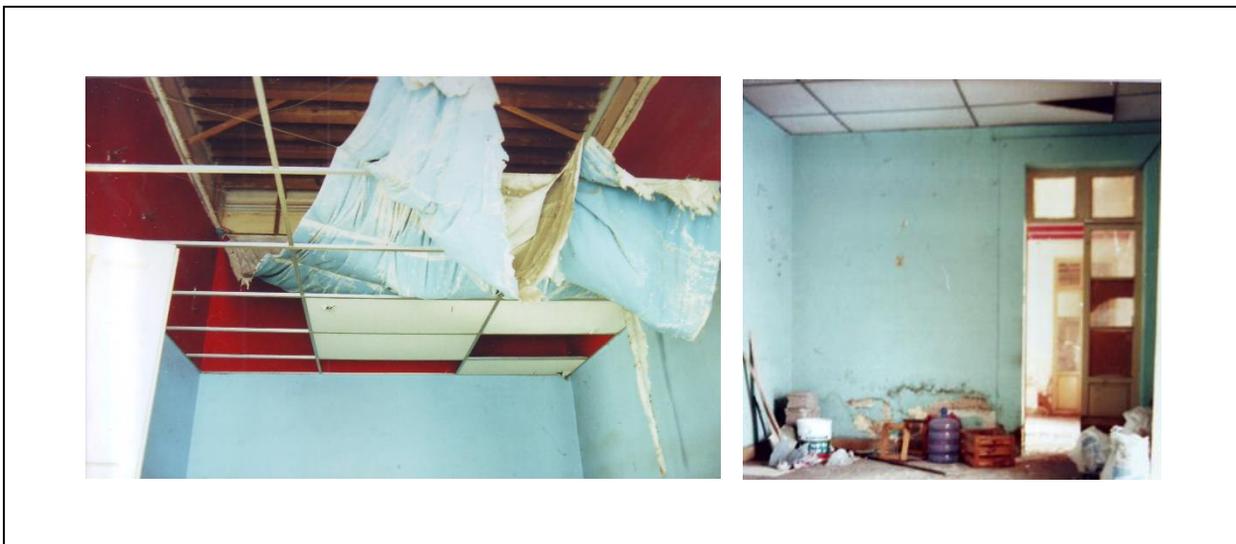
GRÁFICA 37: Se habilitó un falso plafón suspendido entes de aluminio de estilo contemporáneo sustituyendo los cielos rasos originales. (JLGG)

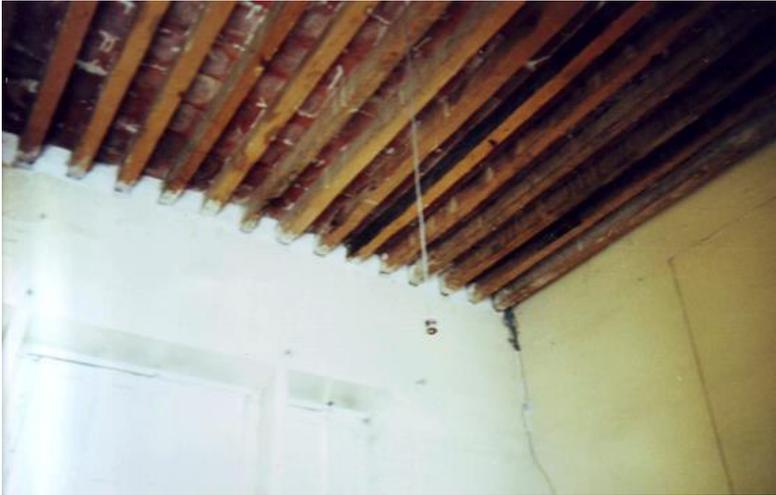
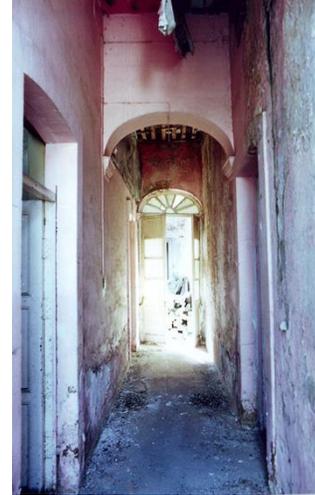
Ha aparecido una grieta en el muro de la planta baja (espacio B), que probablemente se deba a una separación entre dos muros mal cuatrapeados producto del acoplamiento de las etapas, fotografía 59.

FOTOGRAFÍA 64: Grieta en el muro de la planta baja (espacio B). (JLGG)

C.1 Inyección de grietas

Se procede a limpiar la grieta con varilla de 5/16" achatada en longitudes de dos metros máximo. Se prepara revoltura en tambo de 200 litros de aspas con manguera para inyección de abajo hacia arriba en tramos de 50 cm, con manguera de 1", después del lavado de grietas y limpieza de polvos existentes.

Se colocarán las rajuelas en la longitud de la grieta, asentándose con proporción 1:3, para proceder a la inyección con mortero cemento arena 1:3 incluyendo aditivo expansor no ferroso (Intraplast "S" de Sika) en 500 gr, por saco de cemento.
