UNIVERSIDAD DE
GUANAJUATO

**“INTERVENCIÓN Y PUESTA EN VALOR DE LAS FUENTES
ADOSADAS PARA LA DISTRIBUCIÓN DE AGUA EN SAN MIGUEL DE
ALLENDE, GTO.”**

**TRABAJO DE TITULACIÓN EN LA MODALIDAD DE TESIS QUE PARA OBTENER
EL GRADO DE MAESTRÍA EN RESTAURACIÓN DE SITIOS Y MONUMENTOS
QUE PRESENTAN**

GUANAJUATO, GTO., JUNIO DE 2022

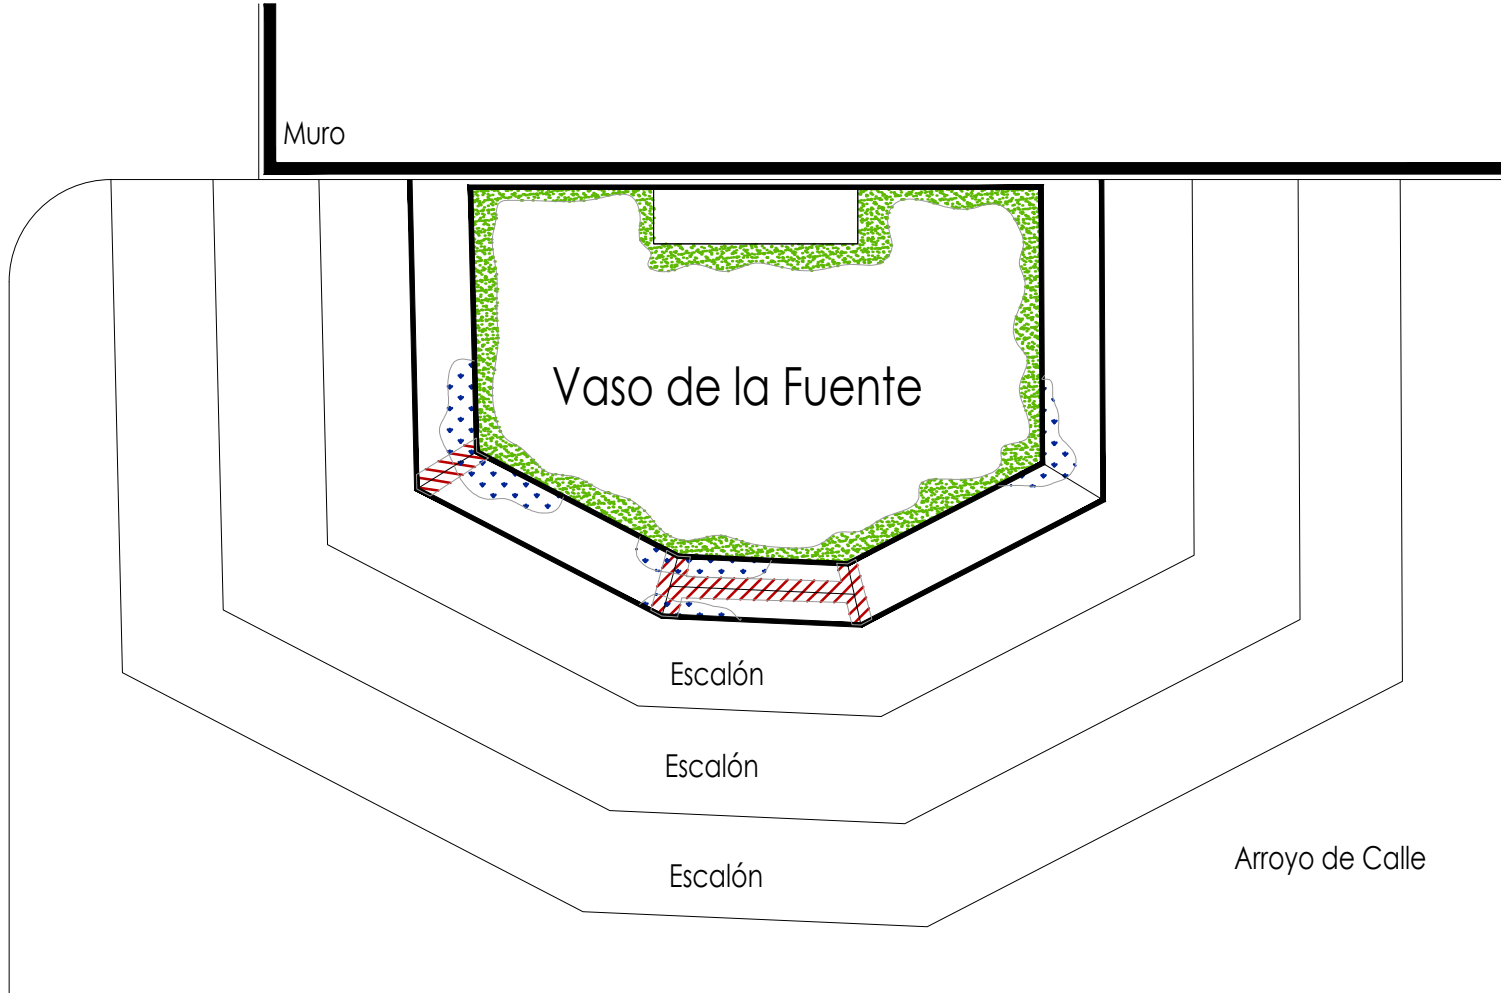
Planta Arquitectónica
escala : 1:20

-   Microflora
-   Junta en mal estado
-   Instalaciones eléctricas aparentes
-   Pérdida de elemento ornamental
-   Subflorescencias
-   Desprendimiento de aplanados
-   Manchas por escurrimientos
-   Grietas y fisuras superficiales
-   Degradación
-   Resane de mortero de cal con o sin color en mal estado

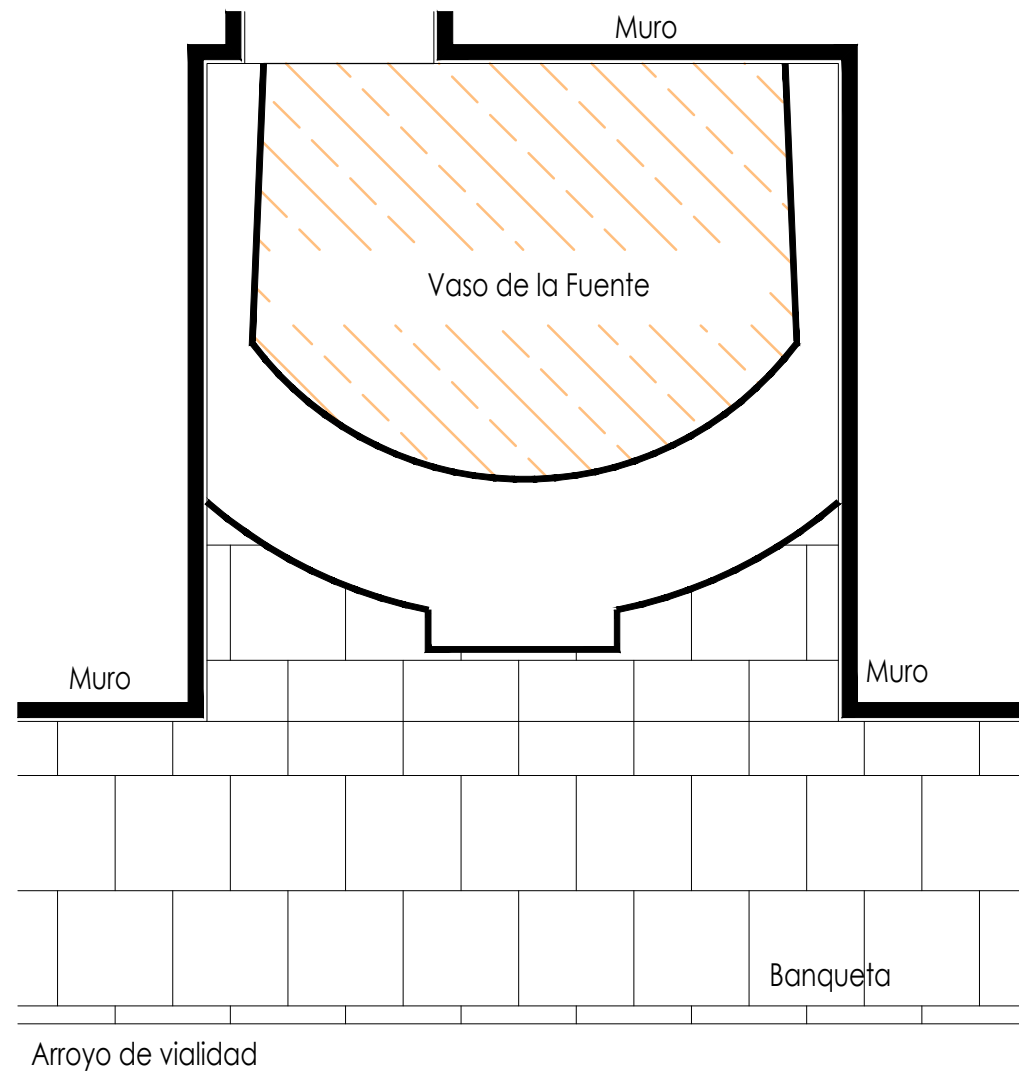
Planta Arquitectónica
escala : 1:20

Disgregación		Junta en mal estado
	Suciedad		Exfoliación
	Degradación		Pérdida de elemento ornamental
	Subflorescencias		Desprendimiento de pintura vinílica
	Resane de mortero de cal con o sin color en mal estado		Instalaciones eléctricas aparentes

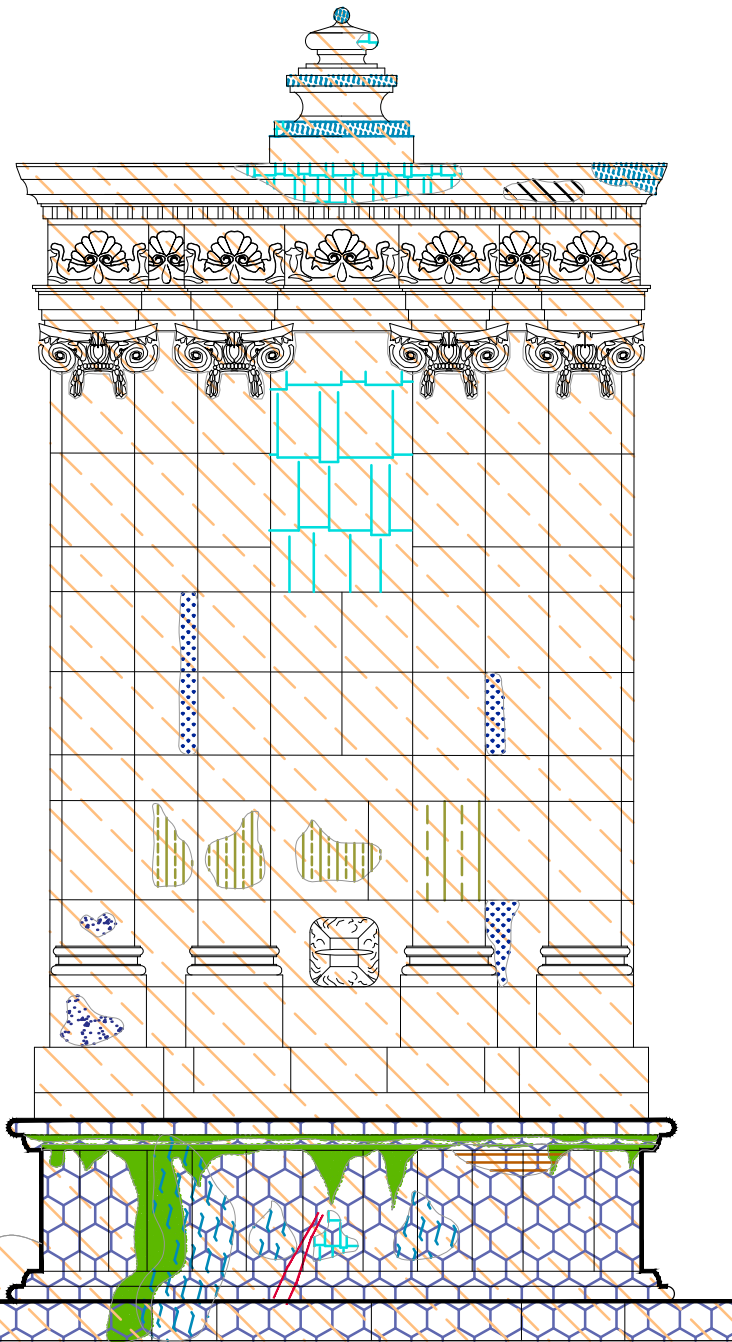
Alzado
escala : 1:25

Suciedad
-   Disgregación
-   Guano
-   Inscripciones
-   Eflorescencia
-   Grietas y fisuras superficiales
-   Malla antipájaros en mal estado
-   Instalaciones hidrosanitarias aparentes
-   Resane de cemento con o sin color
-   Pérdida de elemento ornamental
-   Resane de mortero de cal con o sin color en mal estado
-   Herrería con presencia de zonas de oxidación y suciedad
-   Exfoliación
