**“PUESTA EN VALOR DEL BIEN PATRIMONIAL INMUEBLE,
HACIENDA DE PARDO EN VILLA DE REYES, SAN LUIS POTOSÍ:
PROYECTO DE RESTAURACIÓN Y REVITALIZACIÓN”**

Templo: Planos arquitectónicos.

Templo: Planos deterioros.

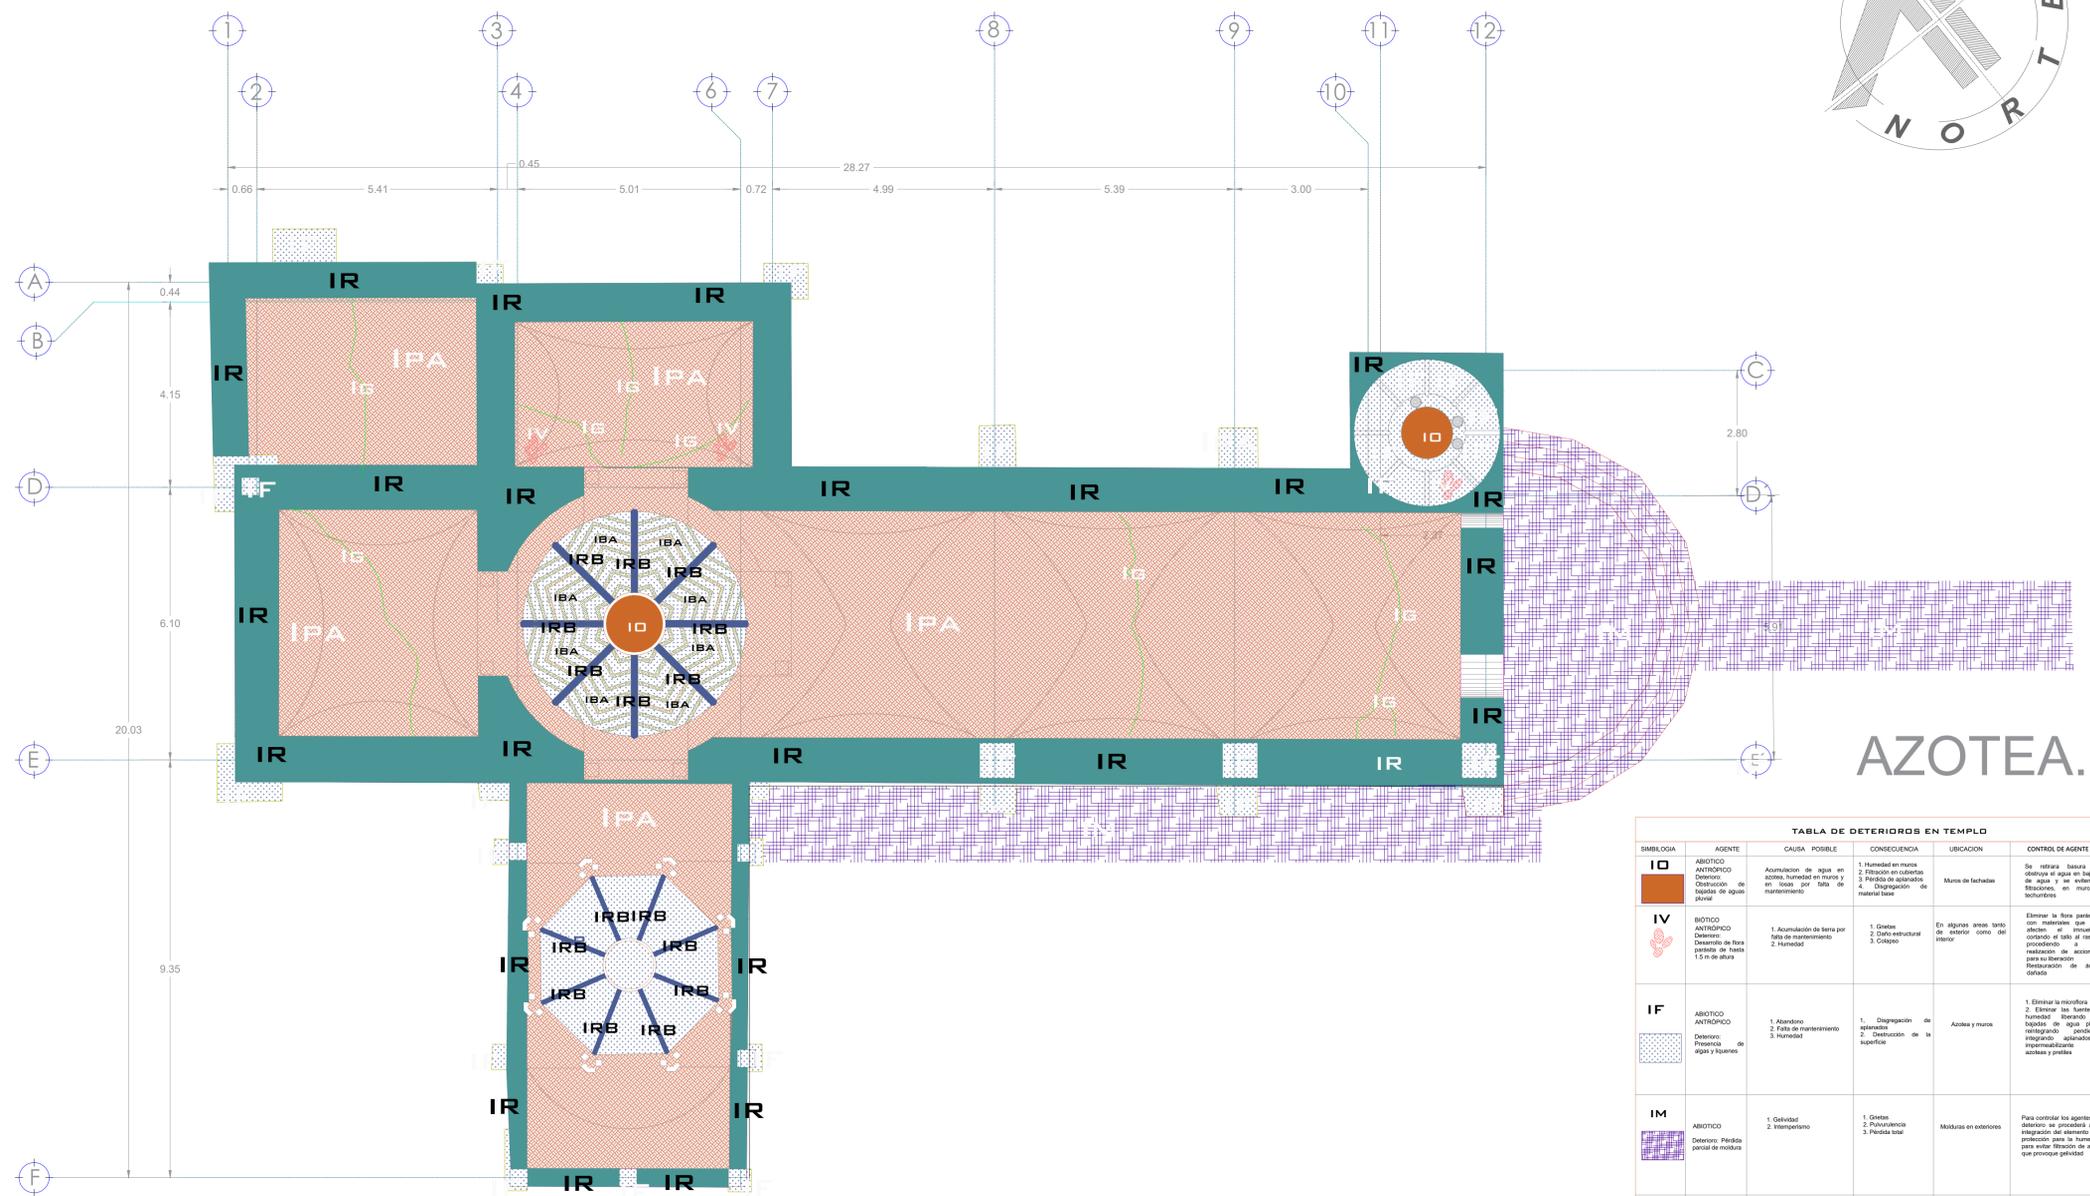
PLANO:
TEMPLO DETERIORO EXTERIOR PLANTA AZOTEA

TABLA DE DETERIOROS EN TEMPLO					
SIMBOLOGÍA	AGENTE	CAUSA POSIBLE	CONSECUENCIA	UBICACIÓN	CONTROL DE AGENTE
ID	ABIOTICO ANTRÓPICO Deterioro: Ostracismo de las capas de agua pluvial	Acumulación de agua en azotea, humedad en muros y en base por falta de mantenimiento	1. Humedad en muros 2. Filtración en cubiertas 3. Roturas de alacenas 4. Disgregación de material base	Muros de fachadas	Se retiran las aguas que obstruyen el agua en las capas de agua y se retiran las filtraciones, en muros y techumbres
IV	BIOTICO ANTRÓPICO Deterioro: Desarrollo de flora parásita de rocas	1. Acumulación de tierra por falta de mantenimiento 2. Humedad	1. Grietas 2. Daño estructural 3. Colapso	En algunas áreas tanto de exterior como del interior	Eliminar la flora parásita con materiales que no afecten el inmueble controlando el tallo al raíz y procediendo a la restauración de acciones para su liberación. Restauración de áreas dañadas

IF	ABIOTICO ANTRÓPICO Deterioro: Presencia de agua y líquenes	1. Abandono 2. Falta de mantenimiento 3. Humedad	1. Disgregación de alacenas 2. Destrucción de la superficie	Alcázar y muros	1. Eliminar la microflora 2. Eliminar las fuentes de humedad buscando los tabiques de agua desde el interior, aplicando impermeabilizante en alcázar y paredes
IM	ABIOTICO Deterioro: Hielos parciales de rocas	1. Geleadas 2. Intemperismo	1. Grietas 2. Proliferación 3. Pérdida base	Molduras en exteriores	Para controlar los agentes de deterioro se procederá a la integración del elemento con protección para la humedad para evitar filtración de agua que promueva geleadas
IG	ABIOTICO ANTRÓPICO Grietas y fisuras en muros o cubiertas	1. Abandono 2. Falta de mantenimiento 3. Humedad	1. Filtración 2. Roturas de alacenas 3. Disgregación de material base 4. Falta estructural	Exterior e interior del inmueble	En este caso el control de agente se procederá a hacer la restauración del elemento y estableciendo acciones de mantenimiento

IR	ABIOTICO ANTRÓPICO Deterioro: Fluidez parcial o total de muros en pedregales	1. Intemperismo 2. Falta de mantenimiento	1. Humedad en muros 2. Desprendimiento de alacenas 3. Aparición de manchas por microflora	Fachadas o remates de muros	Eliminar la fuente de humedad
IPA	ANTRÓPICO Deterioro: Pérdida parcial o total de entablados	1. Falta de mantenimiento 2. Intemperismo	1. Retardamiento del material 2. Filtración de agua 3. Disgregación de la base 4. Colapso estructura	En cubiertas	Eliminar la fuente de humedad

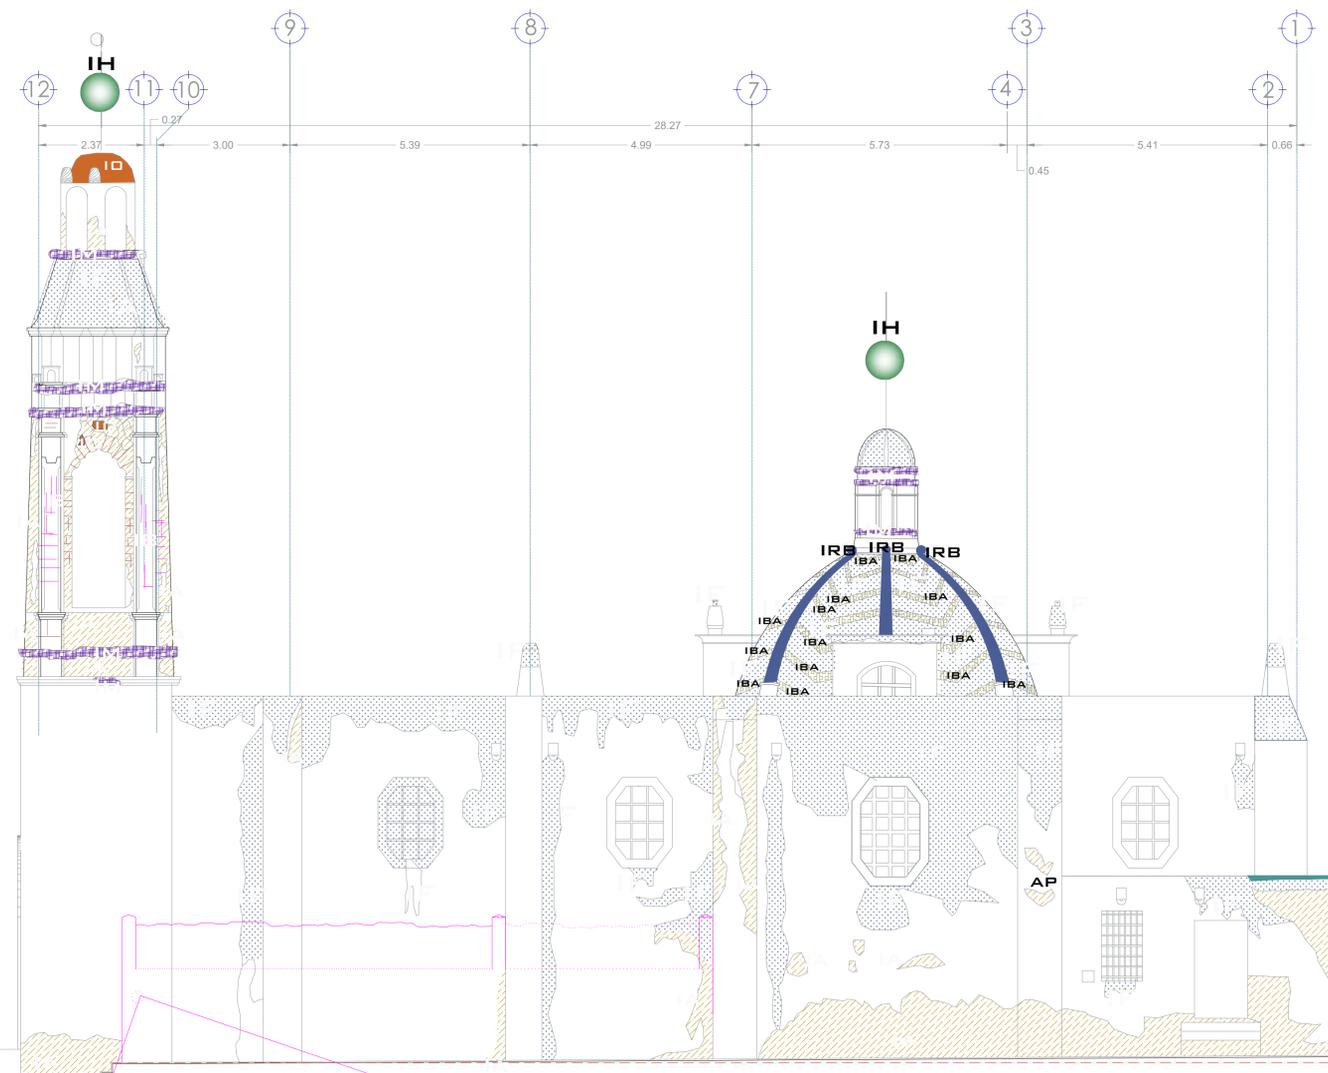
PLANO:
TEMPLO DETERIORO EXTERIOR VISTA NORTE

TABLA DE DETERIOROS EN TEMPLO					
SIMBOLOGIA	AGENTE	CAUSA POSIBLE	CONSECUENCIA	UBICACION	CONTROL DE AGENTE
IO	ABIOTICO ANTROPICO Deterioro: Obstrucción de bajadas de aguas pluviales	Acumulación de agua en azoteas, humedad en muros y en losas por falta de mantenimiento	1. Humedad en muros 2. Filtración en cubiertas 3. Pérdida de aplastados 4. Disgregación de material base	Muros de fachadas	Se retraza labores que obstruya el agua en bajadas de agua y se eviten las filtraciones, en muros y techumbres
IA	ANTROPICO BIOTICO Deterioro: Pérdida parcial o total de aplastados por descendería	1. Falta de mantenimiento 2. Intemperismo	1. Humedad 2. Filtración de agua 3. Aparición de microflora 4. Disgregación de material base	Exterior e interior del inmueble	Eliminar la fuente de humedad
IF	ABIOTICO Deterioro: Presencia de algas y líquenes	1. Abandono 2. Falta de mantenimiento 3. Humedad	1. Disgregación de aplastados 2. Destrucción de la superficie	Azotes y muros	1. Eliminar la microflora 2. Eliminar las fuentes de humedad liberando las bajadas de agua pluvial, reintegrando pendientes, integrando drenajes e impermeabilizante en azotes y techos

IM	ABIOTICO Deterioro: Pérdida parcial de mortura	1. Gubias 2. Intemperismo	1. Grietas 2. Proliferación 3. Pérdida total	Molduras en exteriores	Para controlar los agentes de deterioro se procederá a la integración del elemento con protección para la humedad para evitar filtración de agua que provoque gubias
IH	ABIOTICO ANTROPICO Deterioro: Pérdida de recubrimiento protector en elemento metálico	Intemperismo Falta de mantenimiento	1. Oxidación 2. Corrosión 3. Falta de mantenimiento	Herreta al exterior	El control de agente todo se puede lograr integrando un elemento protector y establecer acciones de mantenimiento
IR	ABIOTICO ANTROPICO Deterioro: Pérdida parcial o total de remates en preles	1. Intemperismo 2. Falta de mantenimiento	1. Humedad en muros 2. Desprendimiento de aplastados 3. Aparición de manchas por microflora	Preles o remates de muros	Eliminar la fuente de humedad
IRB	ABIOTICO ANTROPICO Deterioro: Pérdida parcial o total de remates en bovedas	1. Humedad 2. Gubias	Pérdida de la peça 2. Humedad 3. Disgregación de material base	Remates en bovedas	Eliminar la fuente de humedad

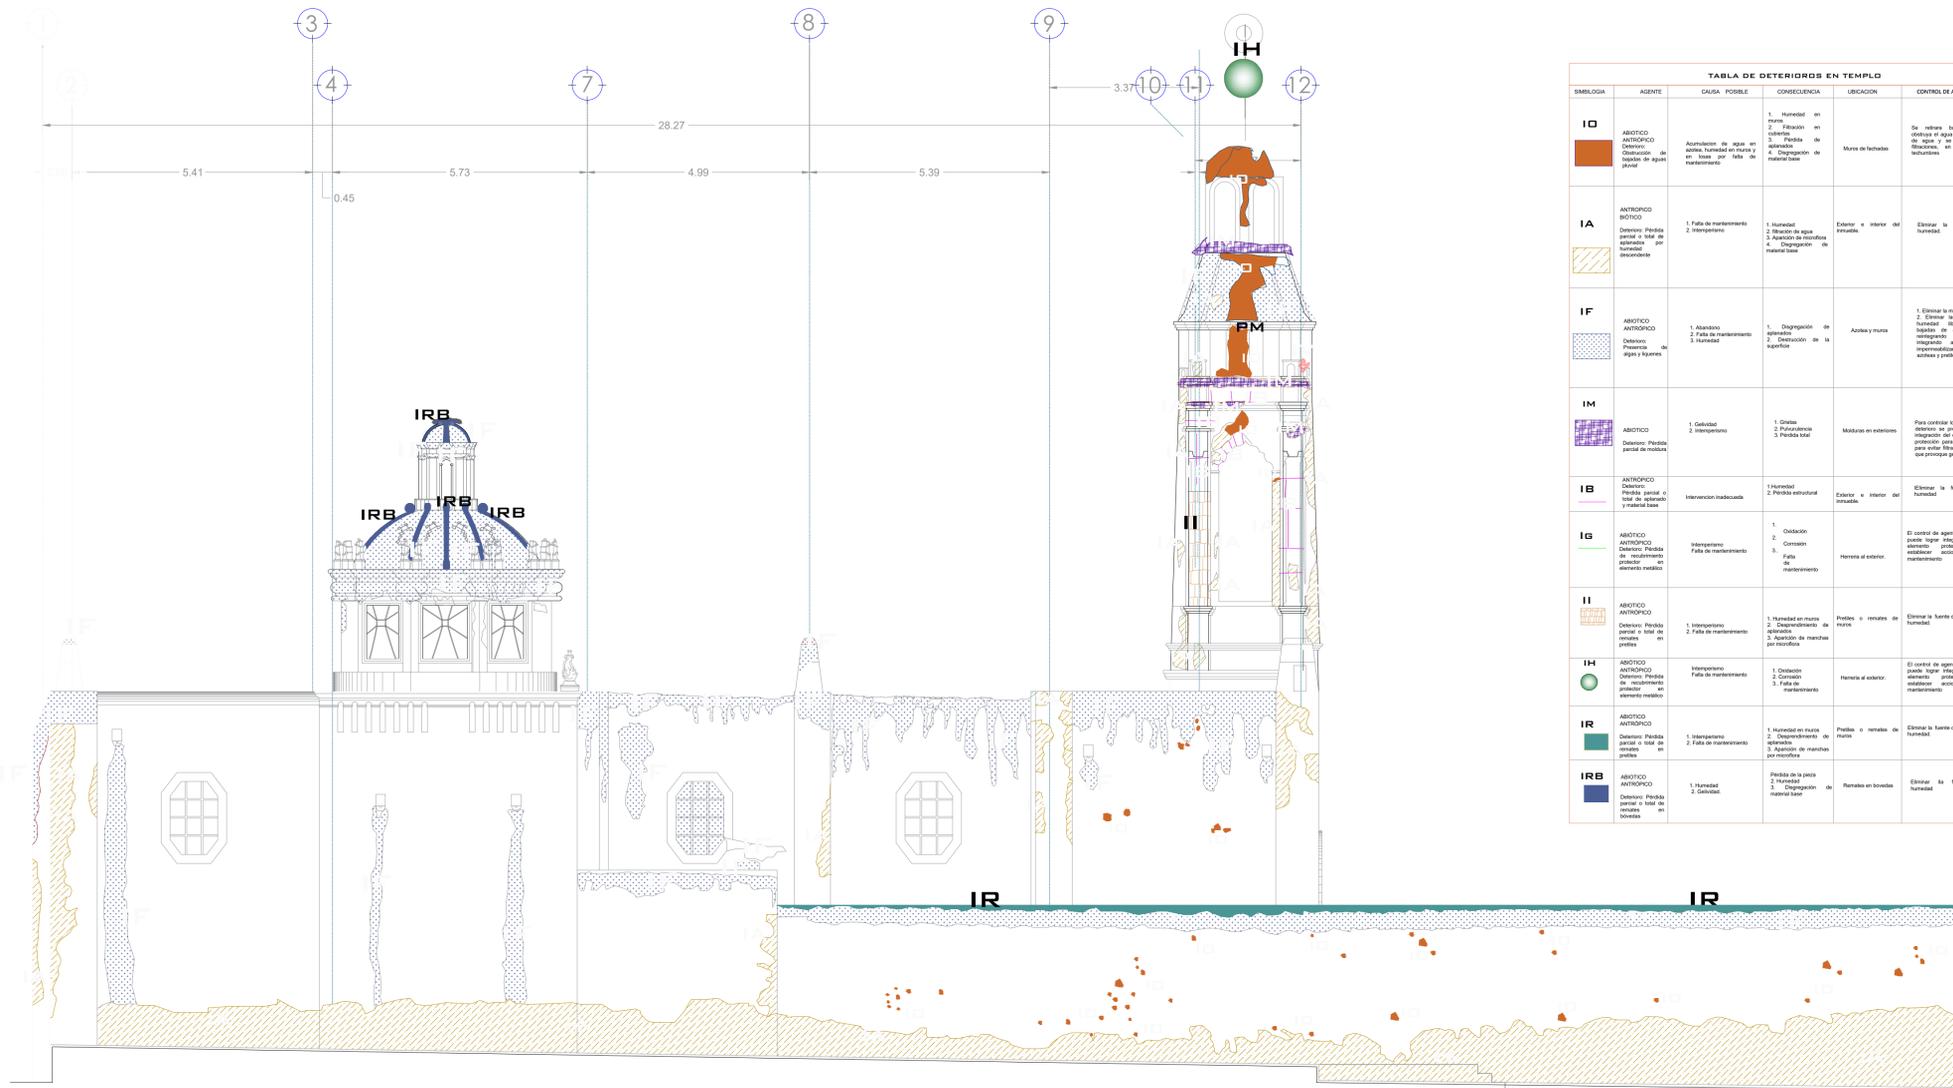
PLANO:
TEMPLO DETERIORO EXTERIOR VISTA SUR

SÍMBOLO	AGENTE	CAUSA POSIBLE	CONSECUENCIA	UBICACIÓN	CONTROL DE AGENTE
IO	ABOTICO ANTROPICO Oleoresin. Desmoronamiento de la capa de agua de lluvia.	Almacenamiento de agua en zonas húmedas en techos y muros por falta de mantenimiento.	1. Humedad en muros. 2. Filtración en techos. 3. Almacenamiento de agua. 4. Desmoronamiento de la material base.	Muros de fachadas.	Se retiran bases que dañan el agua en fachadas. Se limpian, se sellan y se pintan.
IA	ANTROPICO Oleoresin. Pérdida de agua por agrietamiento por humedad ascendente.	1. Falta de mantenimiento. 2. Almacenamiento de agua.	1. Humedad en muros. 2. Almacenamiento de agua. 3. Almacenamiento de agua. 4. Desmoronamiento de la material base.	Exterior e interior del templo.	Eliminar la fuente de humedad.
IF	ABOTICO ANTROPICO Oleoresin. Pérdida de agua por agrietamiento por humedad ascendente.	1. Abandono. 2. Falta de mantenimiento. 3. Humedad.	1. Desmoronamiento de la fachada. 2. Desmoronamiento de la fachada.	Arco y muros.	1. Eliminar la humedad. 2. Eliminar la fuente de humedad. Sección de la fachada en el punto de filtración. Se pintan y se sellan. Se reemplazan los materiales dañados en arcos y pilastras.

IM	ABOTICO ANTROPICO Oleoresin. Pérdida de agua por agrietamiento por humedad ascendente.	1. Calidad. 2. Impermeabilización. 3. Pérdida de agua.	1. Goteo. 2. Goteo. 3. Pérdida de agua.	Molduras en exteriores.	Para controlar los agentes de deterioro se procede a la impermeabilización del exterior con pintura que evita la humedad para evitar filtración de agua que provoca goteo.
IB	ANTROPICO Oleoresin. Pérdida de agua por agrietamiento por humedad ascendente.	Intervención inadecuada.	1. Humedad. 2. Pérdida estructural.	Exterior e interior del templo.	Eliminar la fuente de humedad.
IG	ABOTICO ANTROPICO Oleoresin. Pérdida de agua por agrietamiento por humedad ascendente.	Impermeabilización. Falta de mantenimiento.	1. Oclusión. 2. Corrosión. 3. Falta de mantenimiento.	Interior del templo.	El control de agente solo se puede lograr integrando un sistema de pintura y sellado exterior de mantenimiento.

II	ABOTICO ANTROPICO Oleoresin. Pérdida de agua por agrietamiento por humedad ascendente.	Impermeabilización. Falta de mantenimiento.	1. Humedad en muros. 2. Desmoronamiento de la fachada. 3. Almacenamiento de agua.	Pedestal e ventanas de muros.	Eliminar la fuente de humedad.
IH	ABOTICO ANTROPICO Oleoresin. Pérdida de agua por agrietamiento por humedad ascendente.	Impermeabilización. Falta de mantenimiento.	1. Oclusión. 2. Corrosión. 3. Falta de mantenimiento.	Interior del templo.	El control de agente solo se puede lograr integrando un sistema de pintura y sellado exterior de mantenimiento.
IR	ABOTICO ANTROPICO Oleoresin. Pérdida de agua por agrietamiento por humedad ascendente.	Impermeabilización. Falta de mantenimiento.	1. Humedad en muros. 2. Desmoronamiento de la fachada. 3. Almacenamiento de agua.	Pedestal e ventanas de muros.	Eliminar la fuente de humedad.
IRB	ABOTICO ANTROPICO Oleoresin. Pérdida de agua por agrietamiento por humedad ascendente.	Impermeabilización. Falta de mantenimiento.	Pérdida de la pared. 1. Humedad. 2. Desmoronamiento de la material base.	Revestido en bóveda.	Eliminar la fuente de humedad.

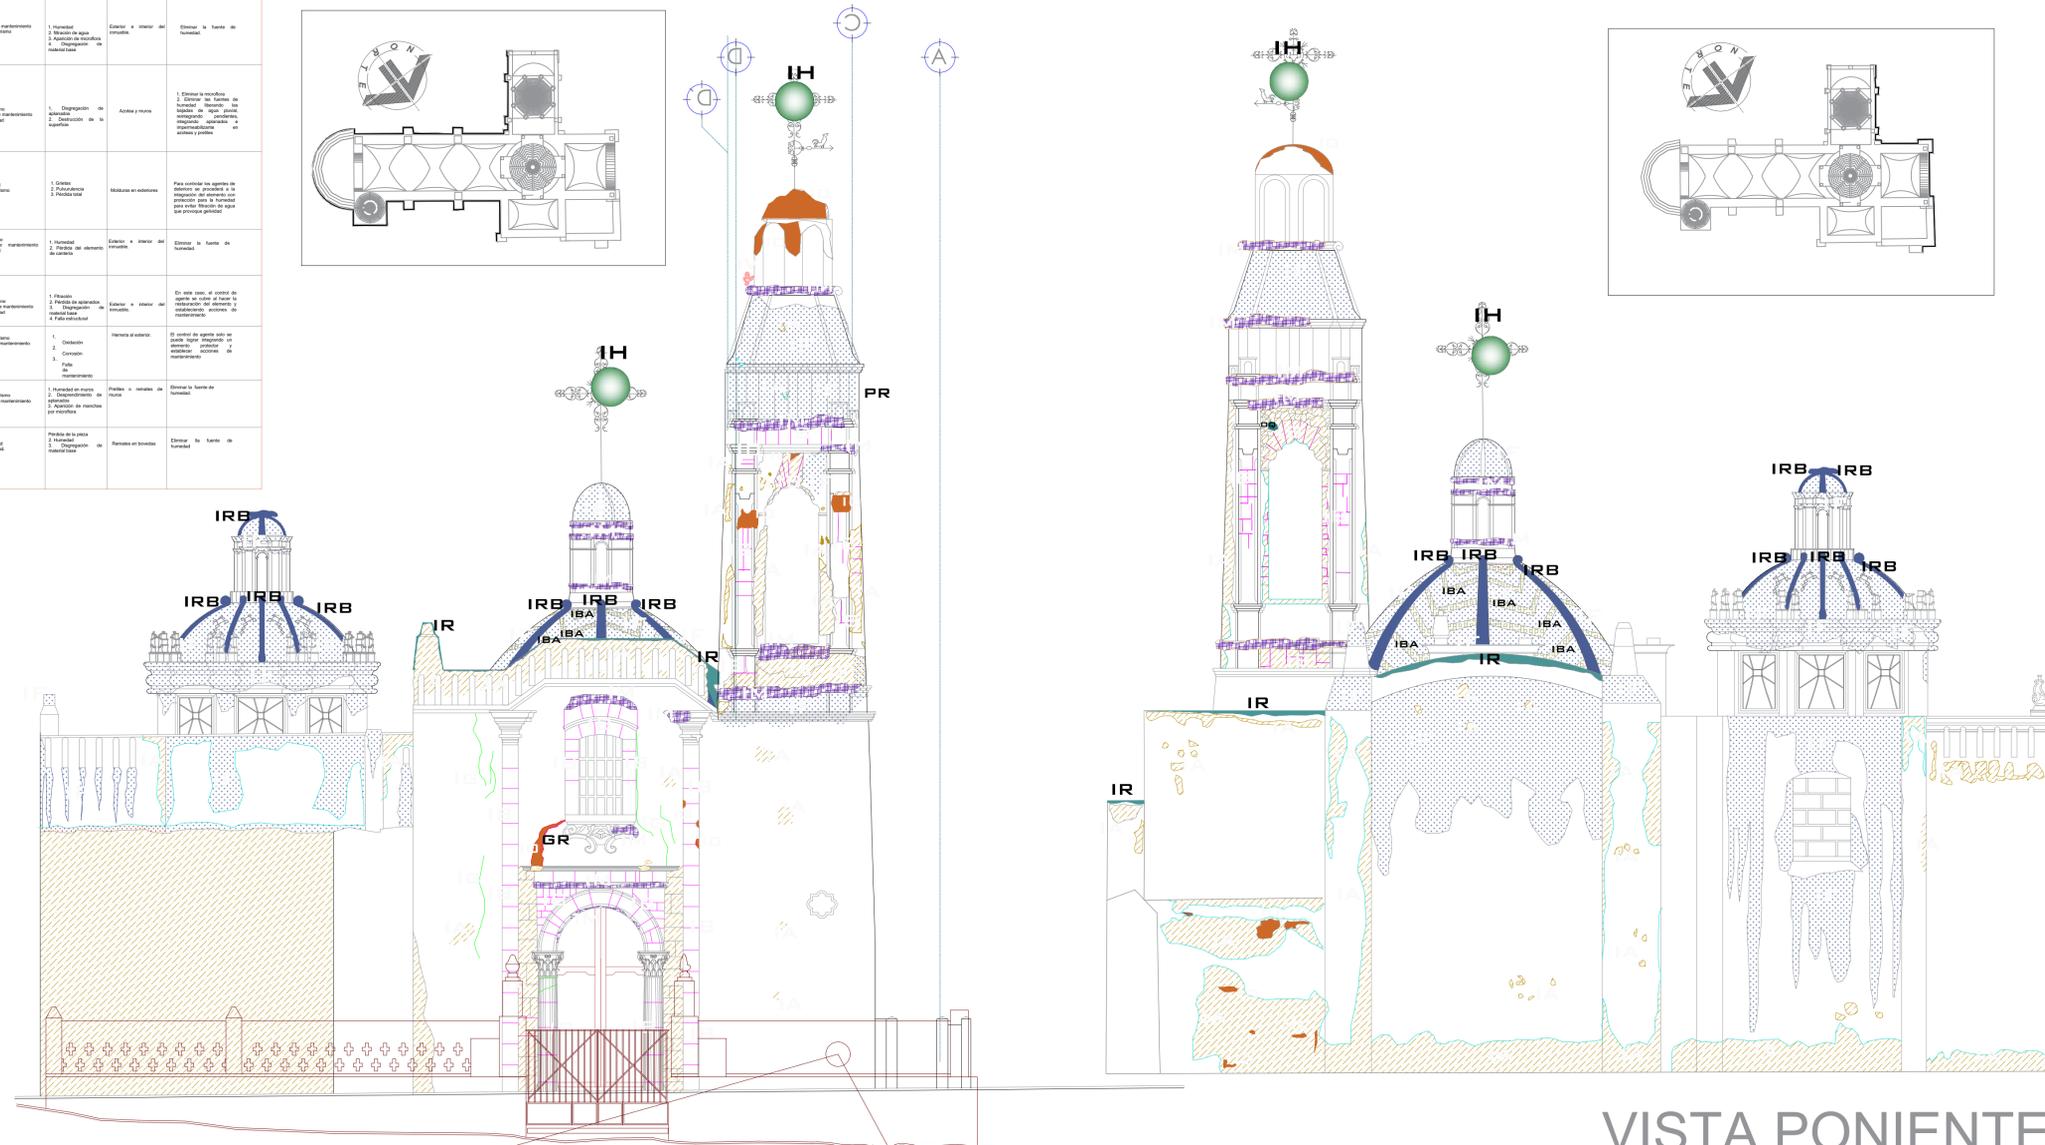
PLANO:
TEMPLO DETERIORO EXTERIOR VISTA
ORIENTE Y PONIENTE

SERIELOGIA	AGENTE	CAUSA POSIBLE	CONSECUENCIA	UBICACION	CONTROL DE AGENTE
IO	ABOTICO DETERIORO DETERIORO DETERIORO DETERIORO	Acumulación de agua en canales, techos, muros y en el suelo por falta de mantenimiento.	1. Humedad en muros. 2. Favelado en muros. 3. Desmoronamiento de muros. 4. Desmoronamiento de muros.	Muros de fachada.	Se deberá revisar que no haya agua en los canales y techos y que el suelo esté bien drenado.
IV	BOTICO DETERIORO DETERIORO DETERIORO DETERIORO	1. Acumulación de tierra por falta de mantenimiento. 2. Favelado.	1. Estado 2. Deterioro de muros.	En lugares altos como torres, campanarios, etc.	Eliminar la tierra sobrante del campanario, así como de los muros y techos. Revisar el estado de los muros y techos para la eliminación de la tierra sobrante.
IA	ANTROPICO BOTICO	1. Falta de mantenimiento. 2. Favelado.	1. Humedad en muros. 2. Favelado de muros. 3. Desmoronamiento de muros.	Edificio + interior del edificio.	Eliminar la fuente de humedad.

IF	ABOTICO ANTROPICO DETERIORO DETERIORO DETERIORO	1. Aluviones. 2. Falta de mantenimiento. 3. Humedad.	1. Desmoronamiento de muros. 2. Desmoronamiento de muros.	Arches y muros.	1. Eliminar la humedad. 2. Eliminar la tierra sobrante. 3. Eliminar la tierra sobrante. 4. Eliminar la tierra sobrante. 5. Eliminar la tierra sobrante.
IM	ABOTICO DETERIORO DETERIORO DETERIORO	1. Calidad. 2. Favelado.	1. Estado 2. Favelado.	Edificio en su totalidad.	Para evitar los agentes de deterioro se deberá de eliminar la tierra sobrante de los muros y techos. Revisar el estado de los muros y techos para la eliminación de la tierra sobrante.
IB	ABOTICO ANTROPICO DETERIORO DETERIORO DETERIORO	1. Aluviones. 2. Falta de mantenimiento. 3. Humedad.	1. Humedad en muros. 2. Favelado de muros.	Edificio + interior del edificio.	Eliminar la fuente de humedad.
IG	ABOTICO ANTROPICO DETERIORO DETERIORO DETERIORO	1. Aluviones. 2. Falta de mantenimiento. 3. Humedad.	1. Favelado. 2. Favelado de muros. 3. Favelado de muros.	Edificio + interior del edificio.	En caso de que el estado de los muros y techos sea muy malo se deberá de eliminar la tierra sobrante de los muros y techos. Revisar el estado de los muros y techos para la eliminación de la tierra sobrante.

IH	ABOTICO ANTROPICO DETERIORO DETERIORO DETERIORO	1. Aluviones. 2. Falta de mantenimiento. 3. Humedad.	1. Obstrucción de muros. 2. Obstrucción de muros. 3. Obstrucción de muros.	Muros + exterior del edificio.	Se deberá de revisar que no haya agua en los canales y techos y que el suelo esté bien drenado.
IR	ABOTICO ANTROPICO DETERIORO DETERIORO DETERIORO	1. Aluviones. 2. Falta de mantenimiento. 3. Humedad.	1. Humedad en muros. 2. Favelado de muros.	Muros + exterior del edificio.	Eliminar la fuente de humedad.
IRB	ABOTICO ANTROPICO DETERIORO DETERIORO DETERIORO	1. Aluviones. 2. Falta de mantenimiento. 3. Humedad.	1. Humedad en muros. 2. Favelado de muros.	Muros + exterior del edificio.	Eliminar la fuente de humedad.

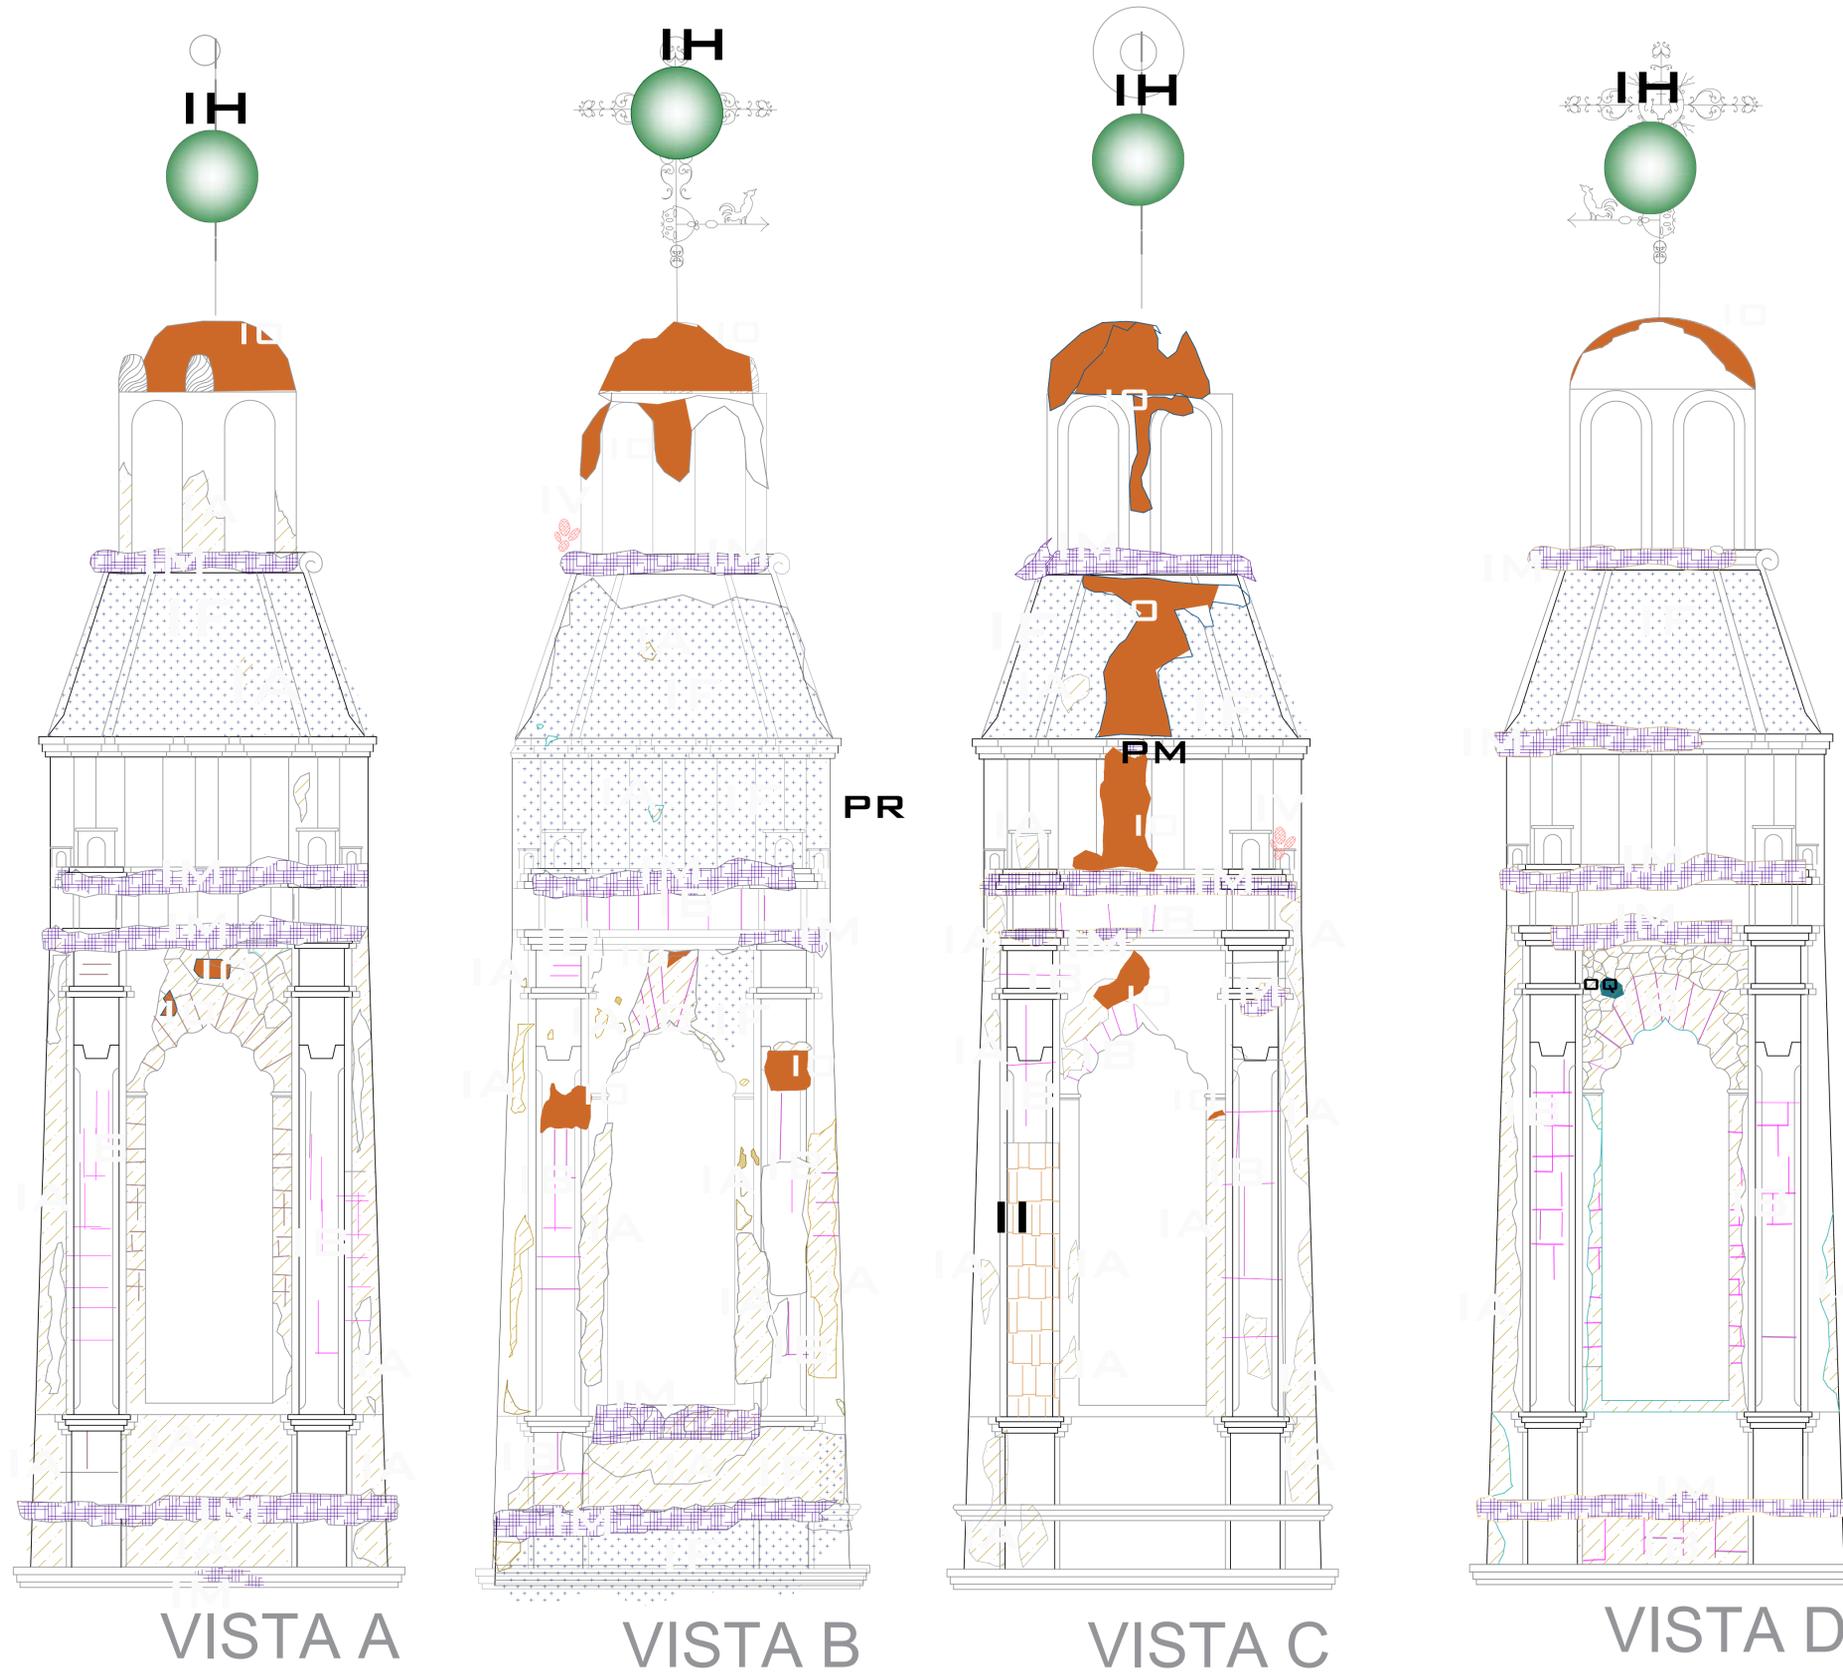
PLANO:
TEMPLO DETERIORO EXTERIOR TORRE VISTAS A, B, C, Y D

TABLA DE DETERIOROS EN TEMPLO					
SIMBOLOGIA	AGENTE	CAUSA POSIBLE	CONSECUENCIA	UBICACION	CONTROL DE AGENTE
	ABIOTICO ANTROPICO Deterioro: Desmoronamiento de bajada de aguas pluviales	1. Acumulación de agua en azotea, humedad en muros y en base por falta de mantenimiento	1. Humedad en muros 2. Filtración en cubiertas 3. Fiebre de grietas 4. Desagregación de material base	Muros de techados	Se retiran basuras que obstruyan el agua en bajadas de agua y se retiran las filtraciones, en muros y techados
	BIOTICO ANTROPICO Deterioro: Desarrollo de flora parásita de hasta 1.5 m de altura	1. Acumulación de tierra por falta de mantenimiento 2. Humedad	1. Grietas 2. Deterioro estructural 3. Colapes	En algunos casos tanto de exterior como del interior	Eliminar la flora parásita que obstruya el drenaje y que afecte al inmueble controlando el tipo de riego y proporcionando al inmueble para su liberación. Replanteamiento de áreas dañadas

ANTROPICO BIOTICO Deterioro: Pérdida parcial o total de humedad descendente	1. Falta de mantenimiento 2. Intemperismo	1. Humedad 2. Filtración de agua 3. Aplicación de microbios 4. Desagregación de material base	Exterior e interior del inmueble	Eliminar la fuente de humedad
	ABIOTICO ANTROPICO Deterioro: Presencia de algas y hongos	1. Abandono 2. Falta de mantenimiento 3. Humedad	1. Desagregación de albañilería 2. Desagregación de la superficie	Acabos y muros	1. Eliminar la microflora 2. Eliminar las fuentes de humedad liberando las superficies de agua parásita, integrando acabados e impermeabilizante en juntas y grietas
	ABIOTICO Deterioro: Pérdida parcial de moldura	1. Gelividad 2. Intemperismo	1. Grietas 2. Fisuración 3. Pérdida total	Molduras en exteriores	Para controlar los agentes de deterioro se propone la integración del elemento con protección para la humedad para evitar filtración de agua que promueva gubias

ABIOTICO ANTROPICO Deterioro: Pérdida parcial de cornisa de teja	1. Abandono 2. Falta de mantenimiento 3. Humedad	1. Humedad del elemento de cubierta	Exterior e interior del inmueble	Eliminar la fuente de humedad
	ANTROPICO Deterioro: Pérdida parcial o total de albañilería y material base	Intervención inadecuada	1. Humedad 2. Pérdida estructural	Exterior e interior del inmueble	Eliminar la fuente de humedad
	ABIOTICO ANTROPICO Deterioro: Pérdida de recubrimiento protector en elemento metálico	Intemperismo Falta de mantenimiento	1. Oxidación 2. Corrosión 3. Falta de mantenimiento	Herencia al exterior	El control de agente solo se puede lograr integrando un elemento protector y realizando acciones de mantenimiento
	ABIOTICO ANTROPICO Deterioro: Pérdida parcial o total de revoque en paredes	1. Intemperismo 2. Falta de mantenimiento	1. Humedad en muros 2. Desprendimiento de revoque 3. Aplicación de manchas por microbios	Paredes e interiores de muros	Eliminar la fuente de humedad

ABIOTICO ANTROPICO Deterioro: Pérdida parcial o total en bovedas	1. Humedad 2. Gelividad	1. Pérdida de la graca 2. Humedad 3. Desagregación de material base	Revoque en bovedas	Eliminar la fuente de humedad

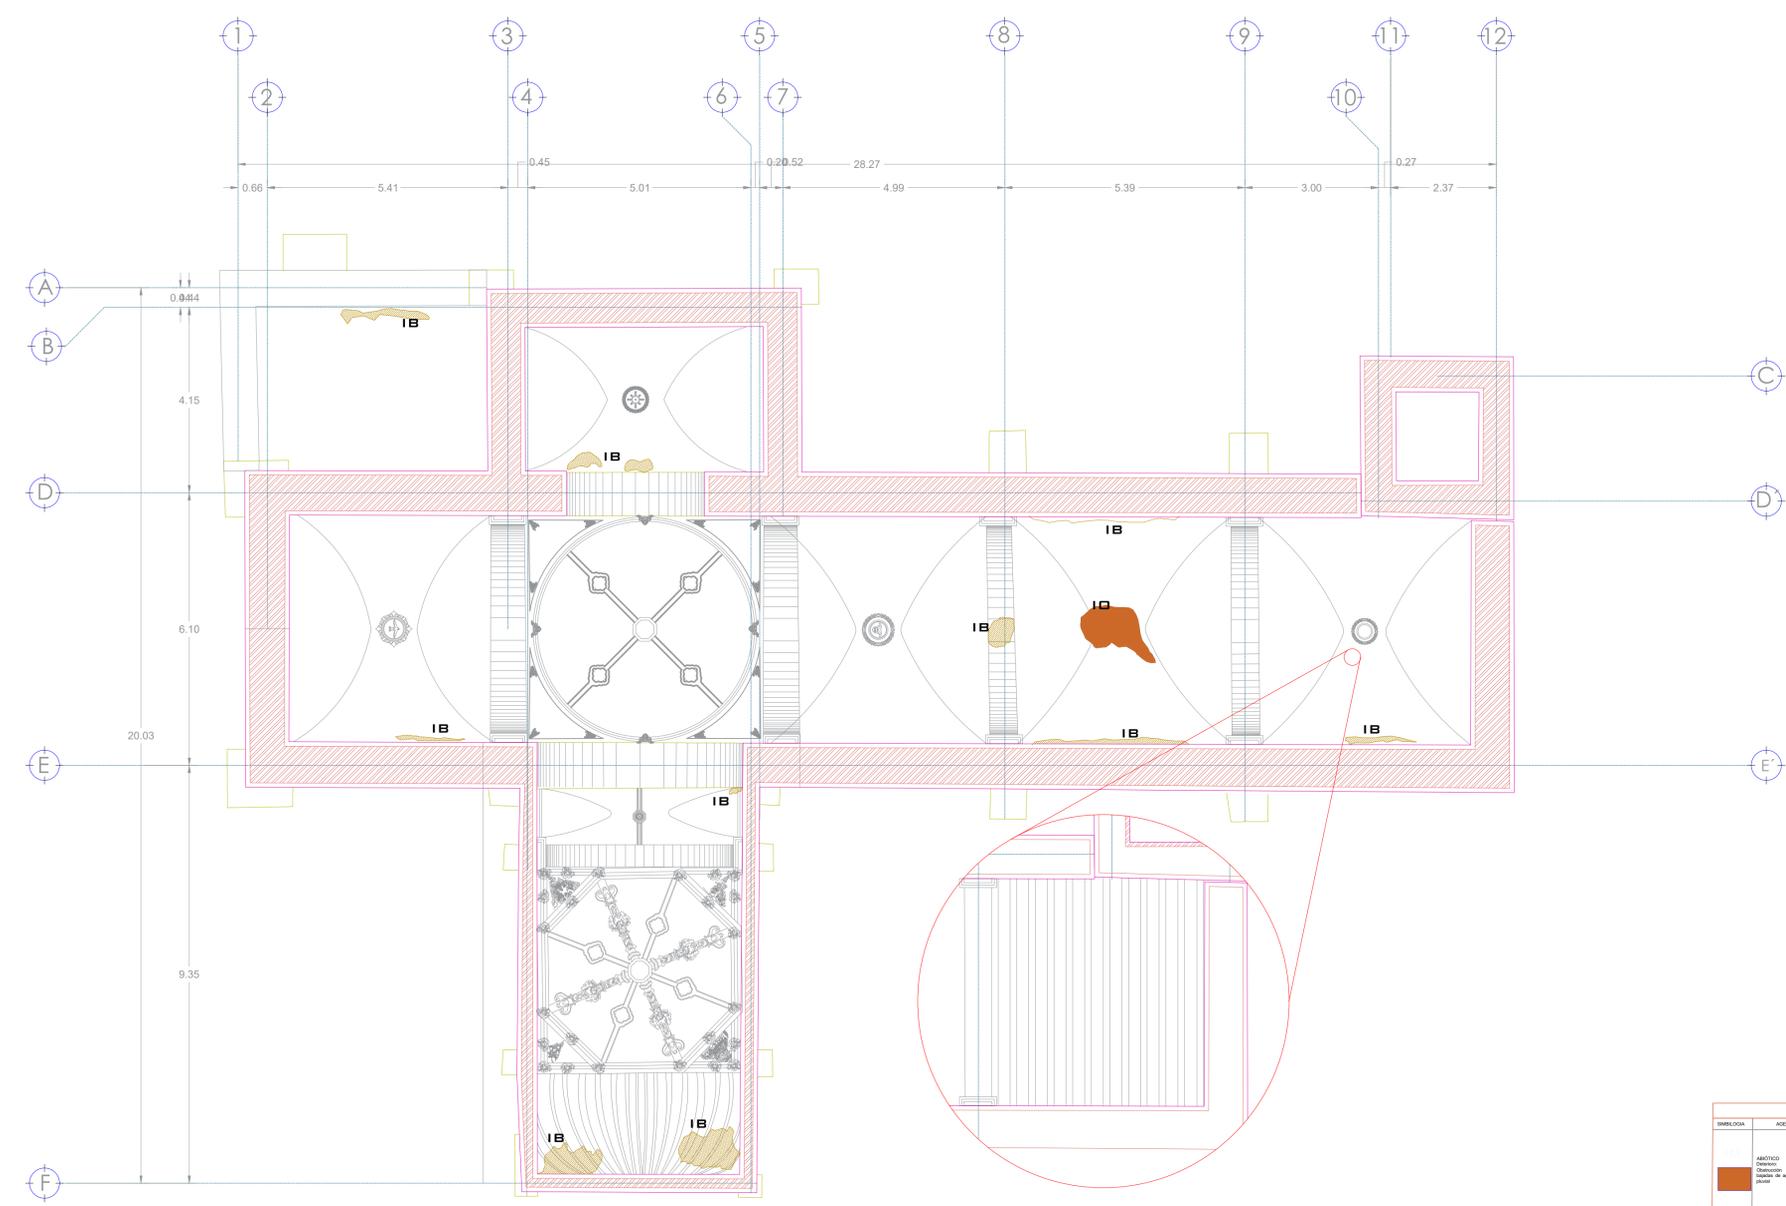
PLANO:
TEMPLO DETERIOROS INTERIOR DE BOVEDAS.

TABLA DE DETERIOROS DE TEMPLO					
SÍMBOLO/A	AGENTE	CAUSA POSIBLE	CONSECUENCIA	UBICACIÓN	CONTROL DE AGENTE
	AMBIENTICO Deterioro ocasionado por la acumulación de agua en algunas partes	Acumulación de agua en techos, muros y en techos	1. Humedad en muros. 2. Espaldado en cimientos. 3. Pérdida de acabados. 4. Desagregación de mamparas.	Muros de fachadas y bóvedas	Se retira el agua que se acumula en los techos de las bóvedas y se evita la infiltración de agua en los muros. Se realiza el mantenimiento de los techos y se evita la infiltración de agua.
	ID ANTROPICO Deterioro ocasionado por el abandono	Abandono	1. Humedad. 2. Pérdida de acabados	Muros	Eliminar el "fundo" de humedad y evitar el ingreso de agua por las grietas y fisuras.
	ANTROPICO Deterioro ocasionado por la filtración de agua	Filtración de agua en las bóvedas y muros	1. Pérdida parcial o total de acabados. 2. Desagregación de mamparas. 3. Agrietamiento	Interior de bóvedas	Eliminar la fuente de humedad, reparar el "fundo" de humedad y realizar el mantenimiento de las bóvedas para la protección, así como el ingreso de agua y la infiltración de agua.

ANTROPICO Deterioro ocasionado por el uso	Filtración de agua en las bóvedas y muros	Pérdida parcial o total de acabados	Interior de bóvedas	Eliminar la fuente de humedad y realizar el mantenimiento de las bóvedas para la protección, así como el ingreso de agua y la infiltración de agua.

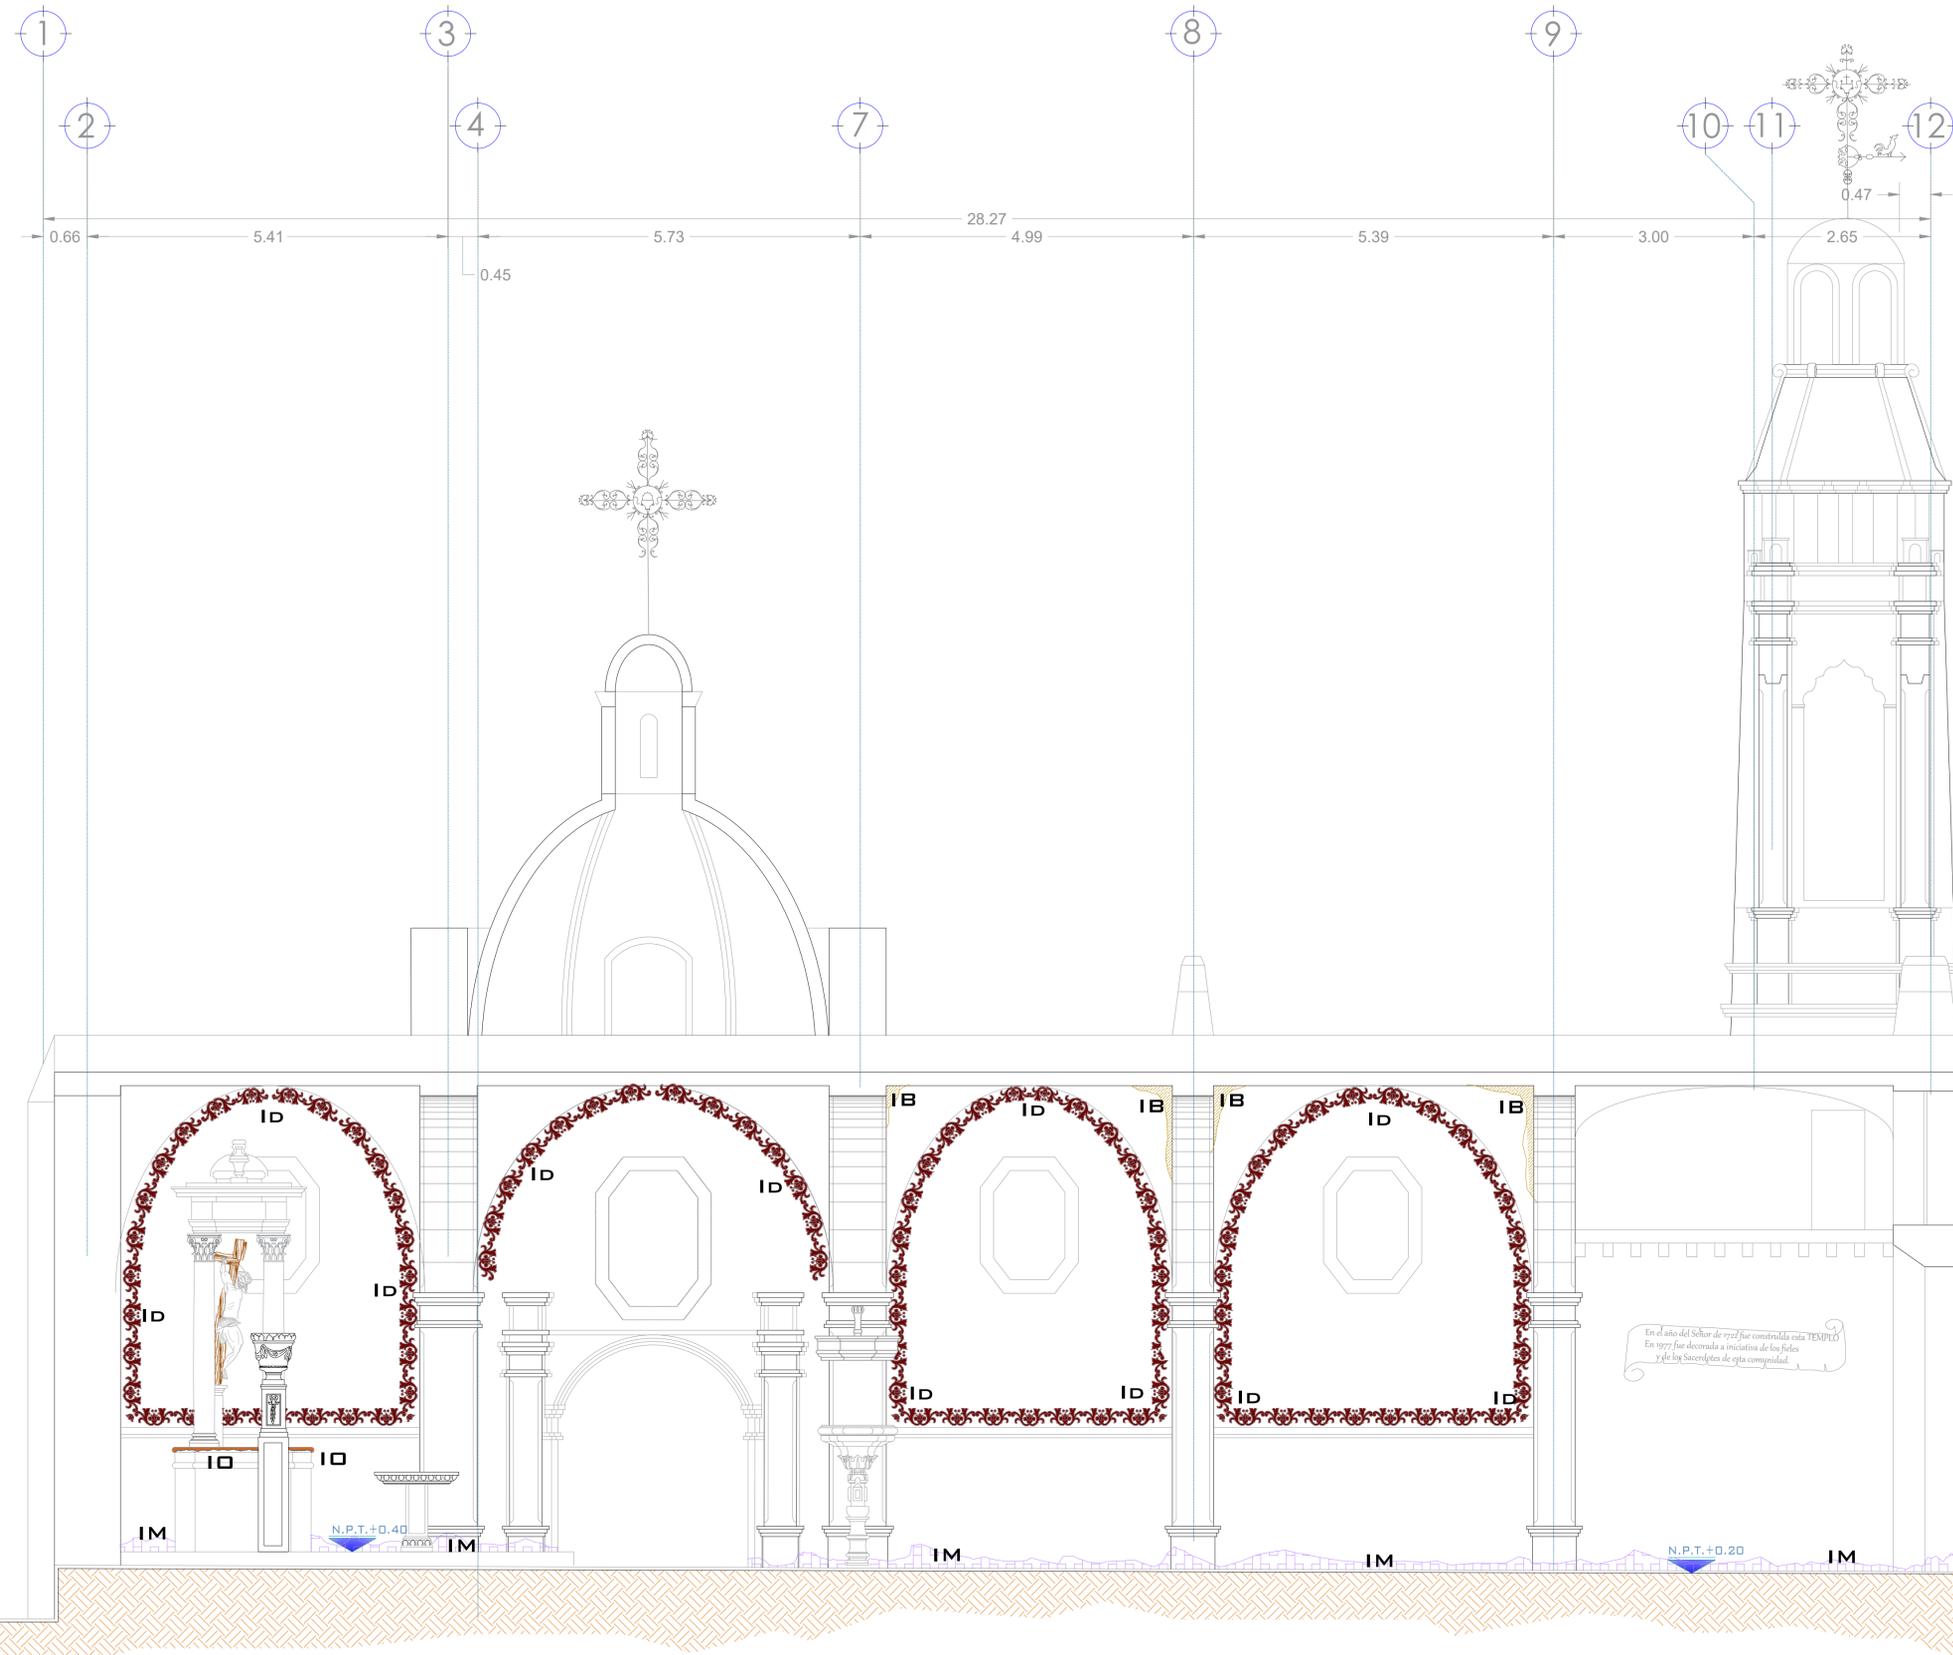
PLANO:
TEMPLO DETERIOROS INTERIOR SECCION A-A'

SEÑALIZACION	ADVERTE	CAUSA: POSIBLE	CONSECUENCIA	UBICACION	CONTIENE LOS ADVERTE
	ANTROPICO Deterioro Deterioro de materiales de obra	Ubicación: en altura de 10 metros dentro de un espacio abierto de agua	1. Humedad en muros 2. Desmoronamiento 3. Pérdida de material con el tiempo 4. Oligoceros de material de obra	Muro de fachada	Se refiere a la zona de muros de obra de obra, que se debe restaurar y pintar, manteniendo el color de los muros.
	ANTROPICO Deterioro Deterioro por agua	Abandono	1. Humedad 2. Pérdida de material	Muro	Eliminar la zona de muros de obra de obra, que se debe restaurar y pintar, manteniendo el color de los muros.
	ANTROPICO Deterioro Deterioro por agua	Filtración de agua Falta de mantenimiento Falta de protección Falta de drenaje	1. Pérdida parcial o total de material 2. Desmoronamiento 3. Oligoceros de material de obra	Muro de fachada	Eliminar la zona de muros de obra de obra, que se debe restaurar y pintar, manteniendo el color de los muros.

ANTROPICO Deterioro Deterioro por agua	Filtración de agua Falta de mantenimiento Falta de drenaje	1. Pérdida parcial o total de material 2. Desmoronamiento 3. Oligoceros de material de obra	Muro de fachada	Eliminar la zona de muros de obra de obra, que se debe restaurar y pintar, manteniendo el color de los muros.
