**“PUESTA EN VALOR DEL BIEN PATRIMONIAL INMUEBLE,
HACIENDA DE PARDO EN VILLA DE REYES, SAN LUIS POTOSÍ:
PROYECTO DE RESTAURACIÓN Y REVITALIZACIÓN”**

Templo: Planos arquitectónicos.

Templo: Planos deterioros.

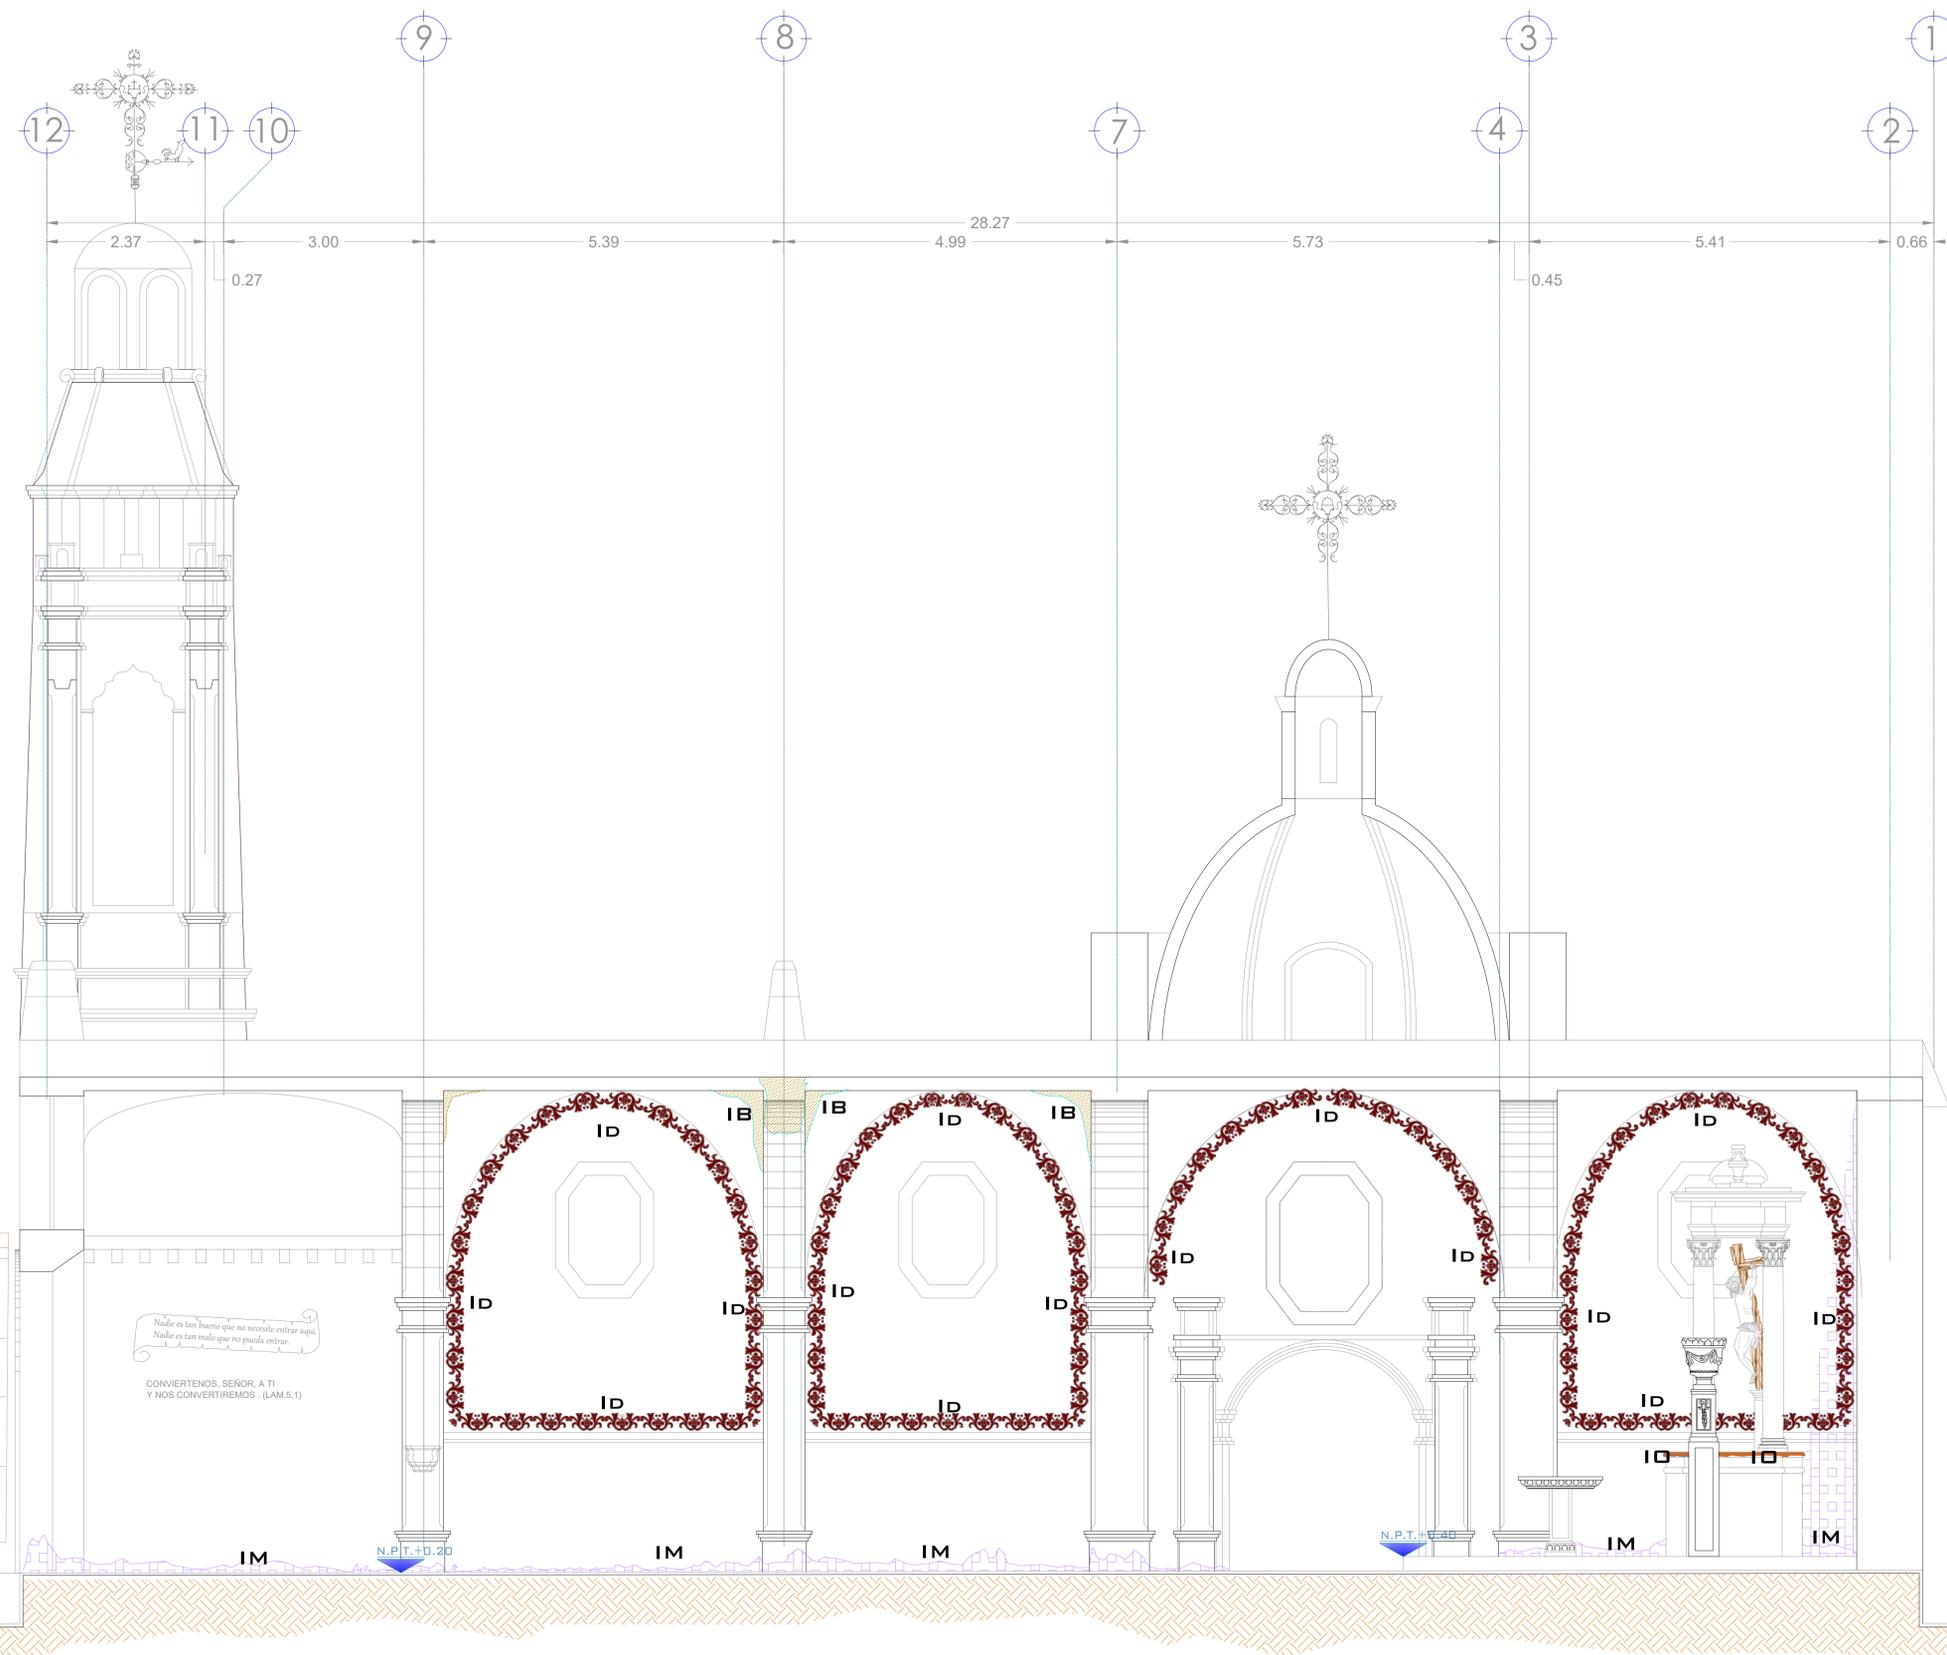
PLANO:
TEMPLO DETERIOROS INTERIOR SECCION B-B'

TABLA DE DETERIOROS DE TEMPLO				
SÍMBOLO	AGENTE	CAUSA POTIBLE	CONSECUENCIA	UBICACIÓN
	ANTROPICO Deterioro de pintura por agua	Acidificación del agua en zonas húmedas y en muros y techos	1. Pérdida de pintura 2. Pérdida de espesor	Muros de fachada
	ANTROPICO Deterioro de pintura por agua	Acidificación del agua en zonas húmedas y en muros y techos	1. Humedad 2. Pérdida de espesor	Muros
	ANTROPICO Deterioro de pintura por agua	Filtración de agua y/o humedad Falta de protección de muros	1. Pérdida parcial o completa de pintura 2. Desmoronamiento de pintura 3. Agrietamiento	Muros de fachada
	ANTROPICO Deterioro de pintura por agua	Filtración de agua y/o humedad Falta de protección de muros	1. Pérdida parcial o completa de pintura 2. Desmoronamiento de pintura 3. Agrietamiento	Muros de fachada

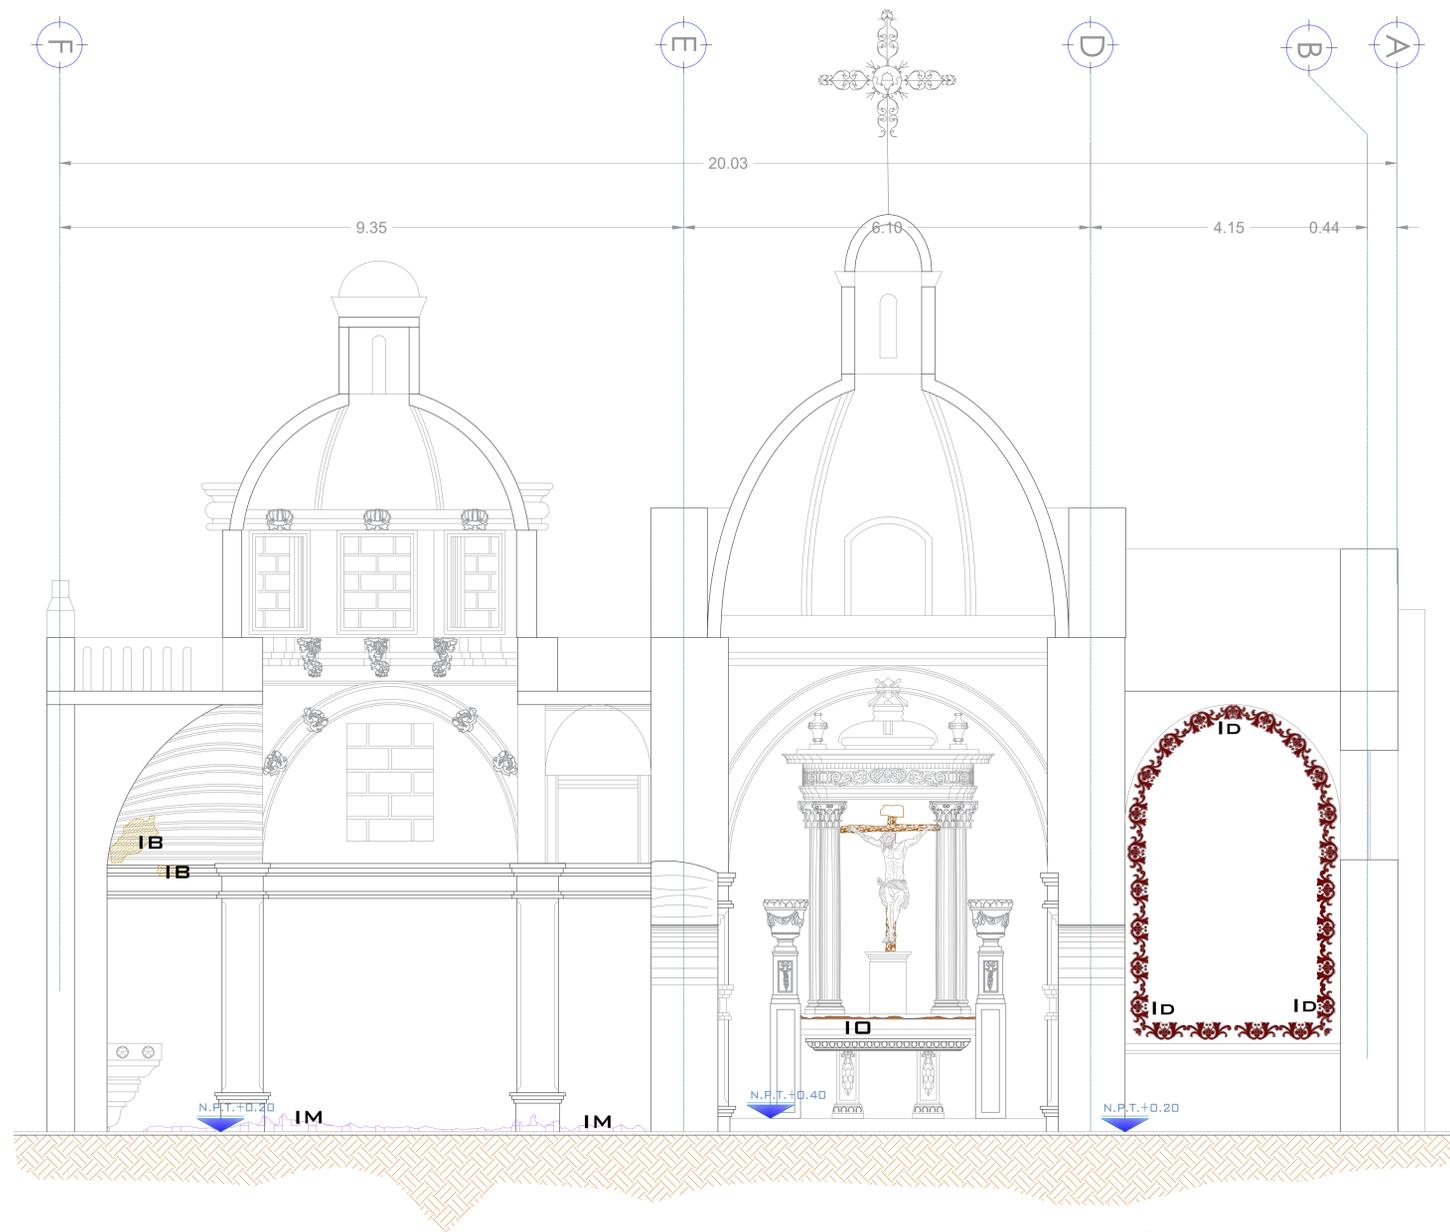
PLANO:
TEMPLO DETERIOROS INTERIOR SECCION D-D'

SÍMBOLO	AGENTE	CAUSA POSIBLE	CONSECUENCIA	UBICACIÓN	CONTROL DE AGENTE
IB	AGROFÍTO	Acumulación de agua en zonas bajas	1. Humedad en muros 2. Hinchazón en morteros 3. Pérdida de adherencia 4. Desagregación de morteros 5. Desagregación de muros	Muros de fachada	Se debe evitar que el agua se acumule en zonas bajas y se debe evitar la infiltración de agua en muros y techos. Se debe evitar la acumulación de agua en zonas bajas.
ID	AGROFÍTO	Alboreo	1. Hinchazón en morteros 2. Pérdida de adherencia	Muros	Evitar la acumulación de agua en zonas bajas y se debe evitar la infiltración de agua en muros y techos. Se debe evitar la acumulación de agua en zonas bajas.
IO	AGROFÍTO	Filtración de agua Falta de mantenimiento Pérdida de protección Materiales	1. Pérdida parcial o total de adherencia 2. Desagregación de morteros 3. Agrietamiento	Interior de bóvedas	Evitar la acumulación de agua en zonas bajas y se debe evitar la infiltración de agua en muros y techos. Se debe evitar la acumulación de agua en zonas bajas.

IM	AGROFÍTO	Filtración de agua Falta de mantenimiento Pérdida de protección Materiales	Pérdida parcial o total de adherencia Desagregación de morteros	Interior de bóvedas	Evitar la acumulación de agua en zonas bajas y se debe evitar la infiltración de agua en muros y techos. Se debe evitar la acumulación de agua en zonas bajas.

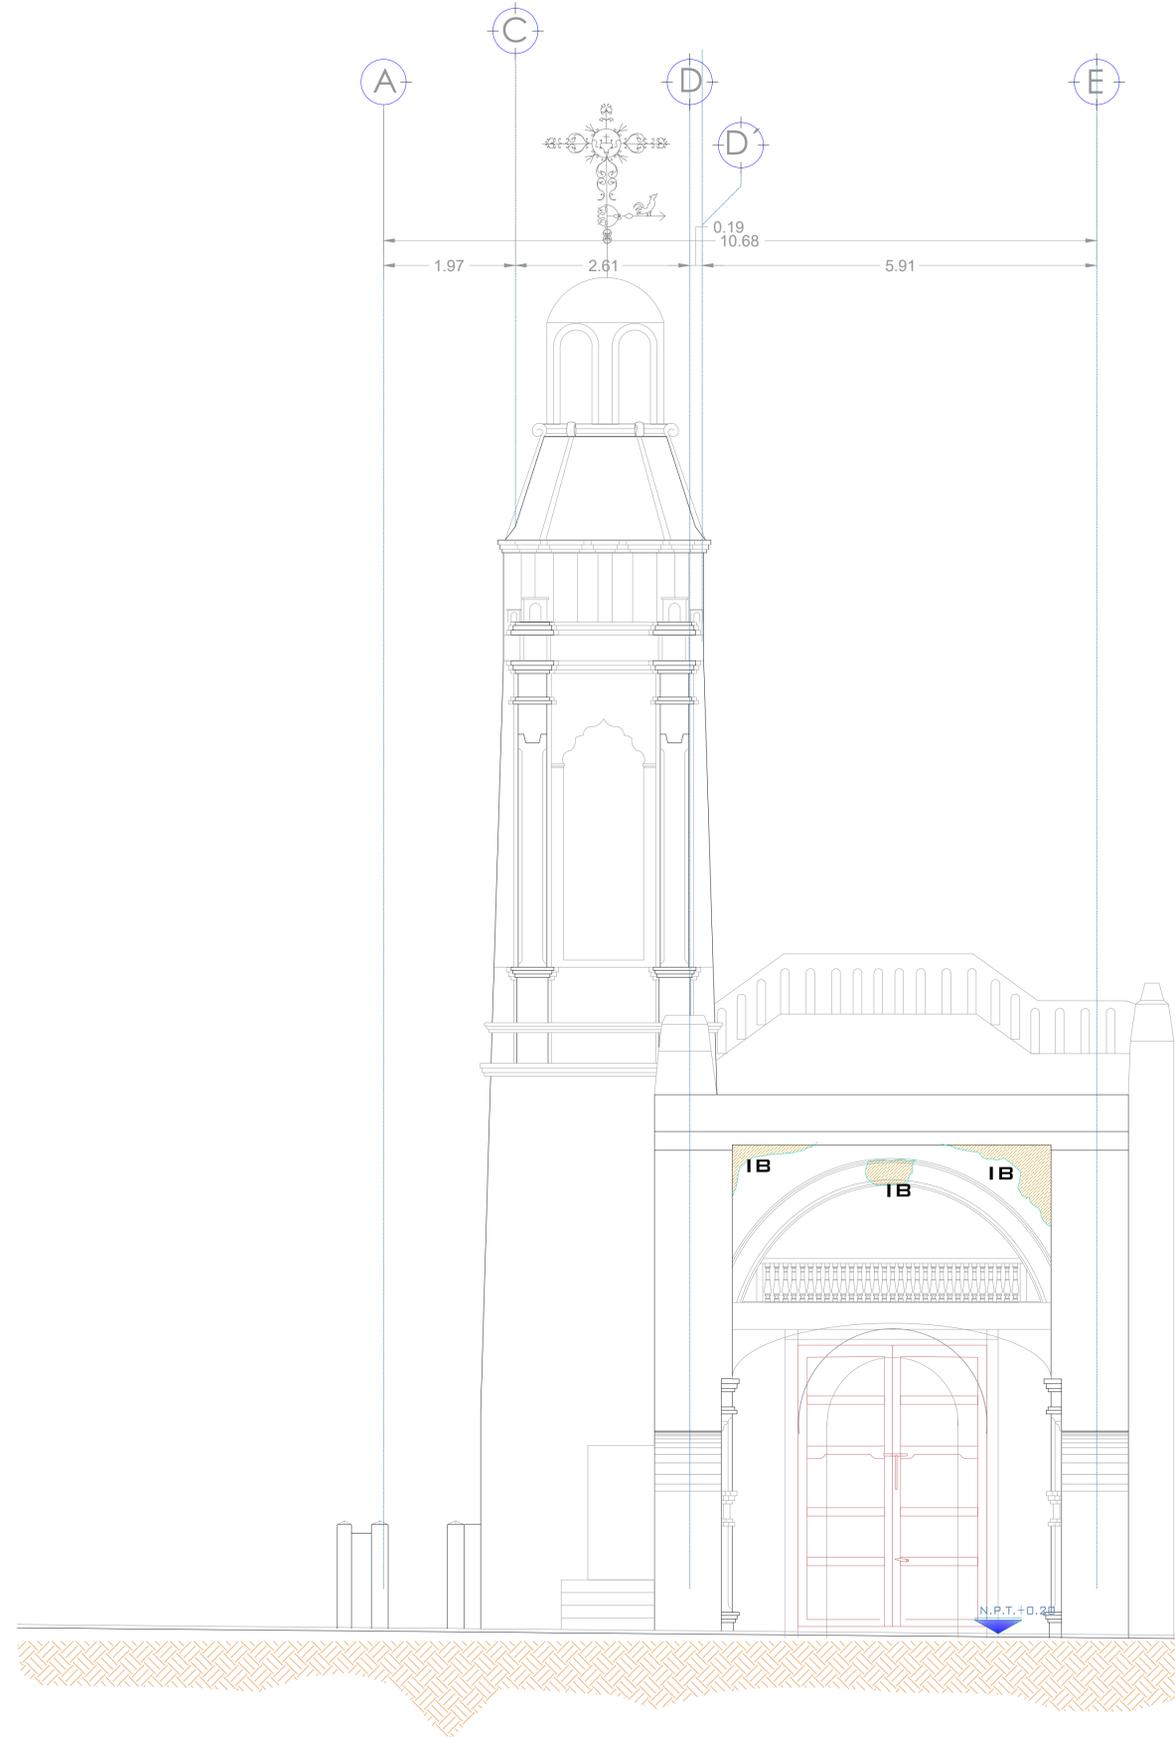
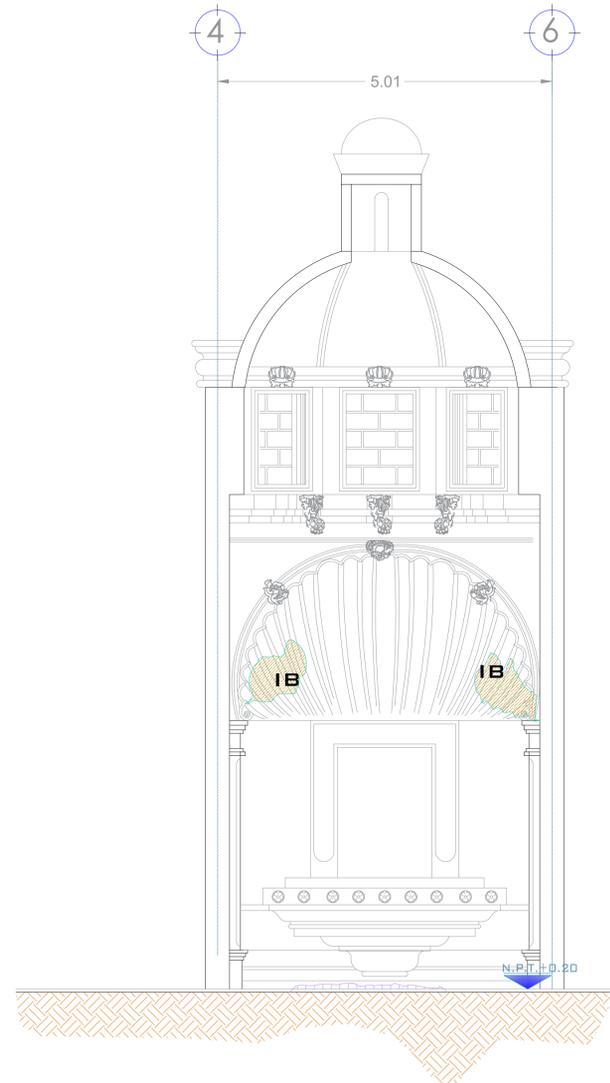
PLANO:
TEMPLO DETERIOROS INTERIOR
SECCION E-E' F-F'

TABLA DE DETERIOROS DE TEMPLO					
SIMBOLOGÍA	AGENTE	CAUSA POSIBLE	CONSECUENCIA	UBICACIÓN	CONTROL DE AGENTE
	BIOLÓGICO Detritus Obstrucción de cañales de drenaje juntas	Acumulación de heces de aves, humedad, en interior y en muros y en base	1. Humedad en muros 2. Filigrana de cañales 3. Pérdida de aperturas 4. Obstrucción de material base	Muros de fachadas	Se sella la base de fachadas y se sella los cañales, en interior y exterior. Se limpian los condensados y se limpian los muros que no deben colapsarse de agua
	ANTROPICO Detritus Pérdida parcial de piedra	Abandono	1. Humedad 2. Pérdida de aperturas	Muros	Eliminar la fuente de humedad y una vez eliminado la piedra, realizar acciones de mantenimiento
	ANTROPICO Detritus Humedad barridos	Filtración de agua Falta de mantenimiento Pérdida de protección externa	1. Pérdida parcial a complejo de cañales. 2. Desagüe de cañales base 3. Apretamiento	Muros de fachadas	Eliminar la fuente de humedad, realizar el sistema y mantenerlo en condiciones adecuadas para la protección, con el mayor aislamiento e impermeabilización

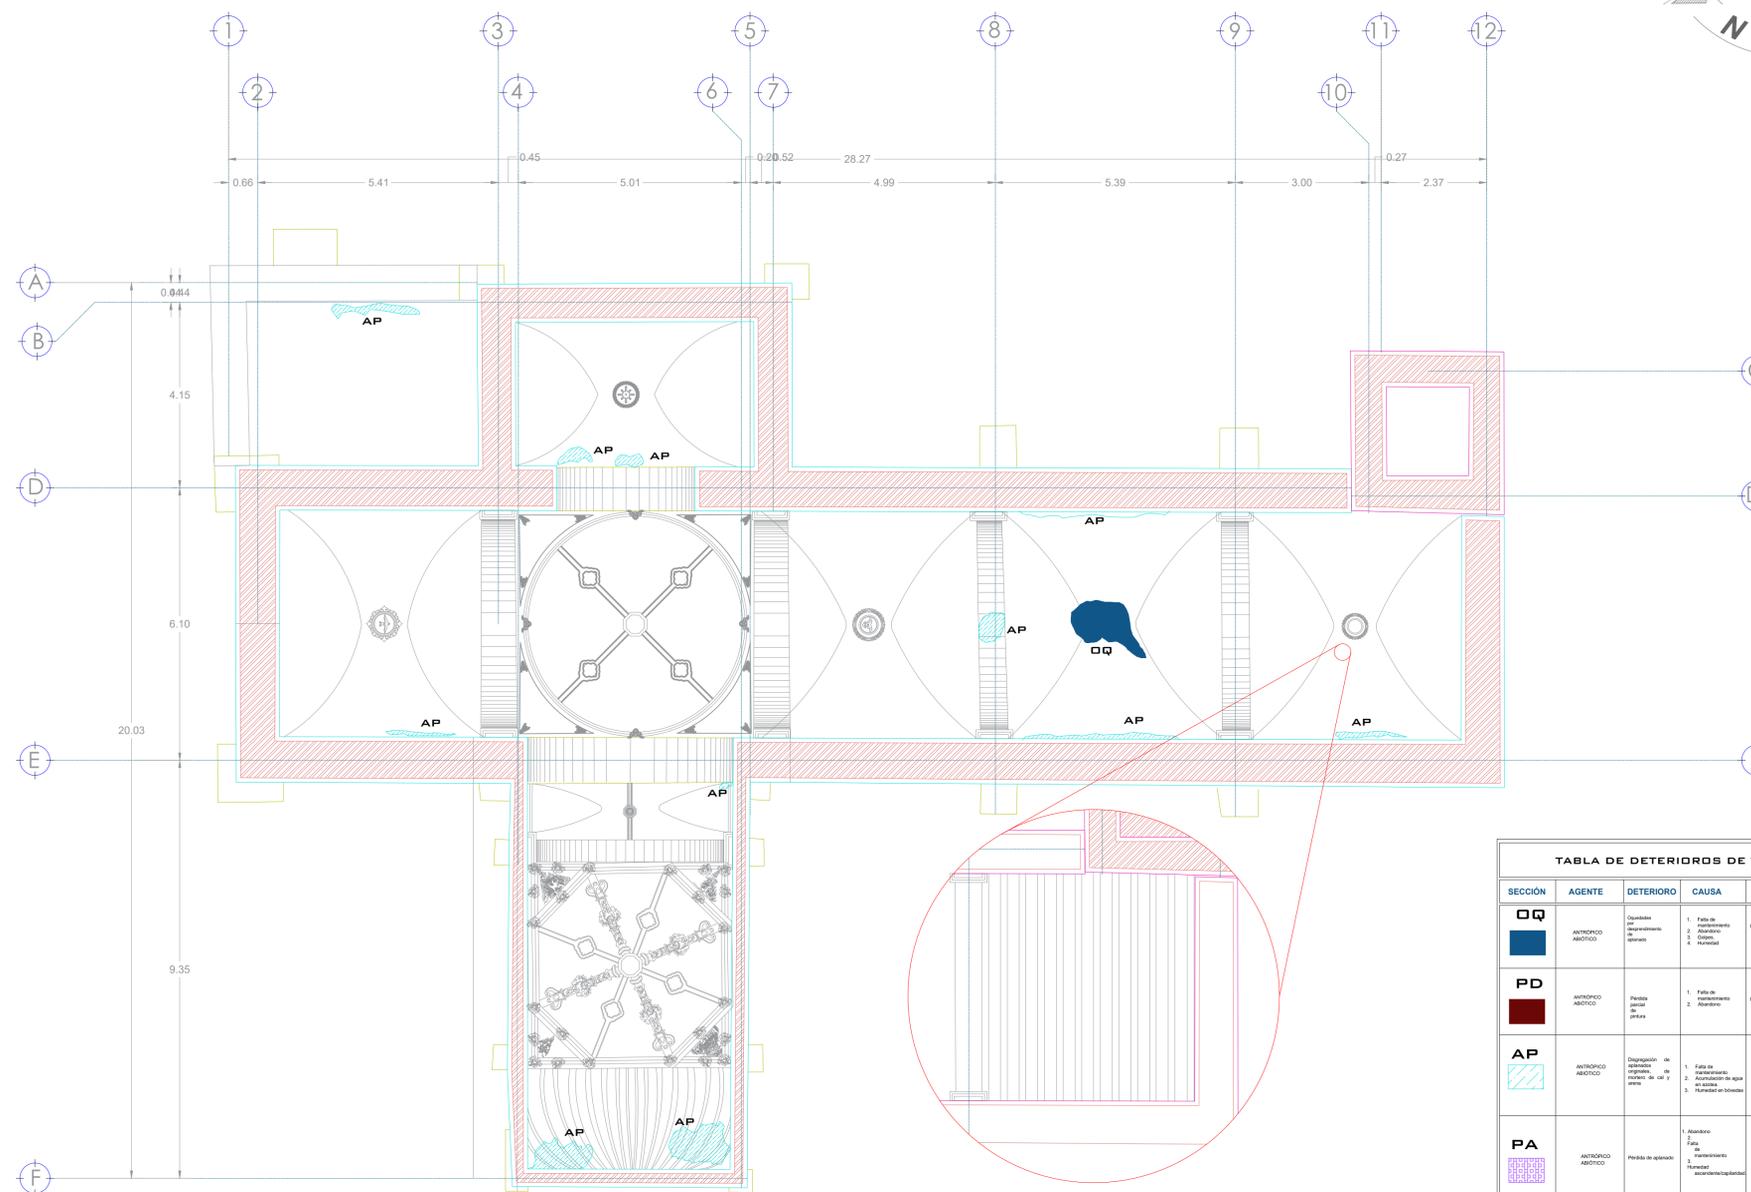
VISTA INTERIOR DE BÓVEDAS.

TABLA DE DETERIORS DE TEMPLO					
SECCIÓN	AGENTE	DETERIORO	CAUSA	EFECTO	UBICACIÓN
DQ	ANTRÓPICO AMBIÉTICO	Daños por deterioro de materiales	1. Falta de mantenimiento 2. Daños por humedad 3. Humedad	Pérdida parcial de acabados	Cabecera
PD	ANTRÓPICO AMBIÉTICO	Falta de mantenimiento general	1. Falta de mantenimiento general 2. Abandono	Pérdida parcial de protección final	Muros
AP	ANTRÓPICO AMBIÉTICO	Daño por acumulación de agua	1. Falta de mantenimiento 2. Acumulación de agua en techos 3. Humedad en techos	Desmoronamiento de acabados	Interior de bóvedas
PA	ANTRÓPICO AMBIÉTICO	Pérdida de acabado	1. Abandono 2. Falta de mantenimiento 3. Humedad 4. Acumulación de agua	Pérdida de acabado	Muros

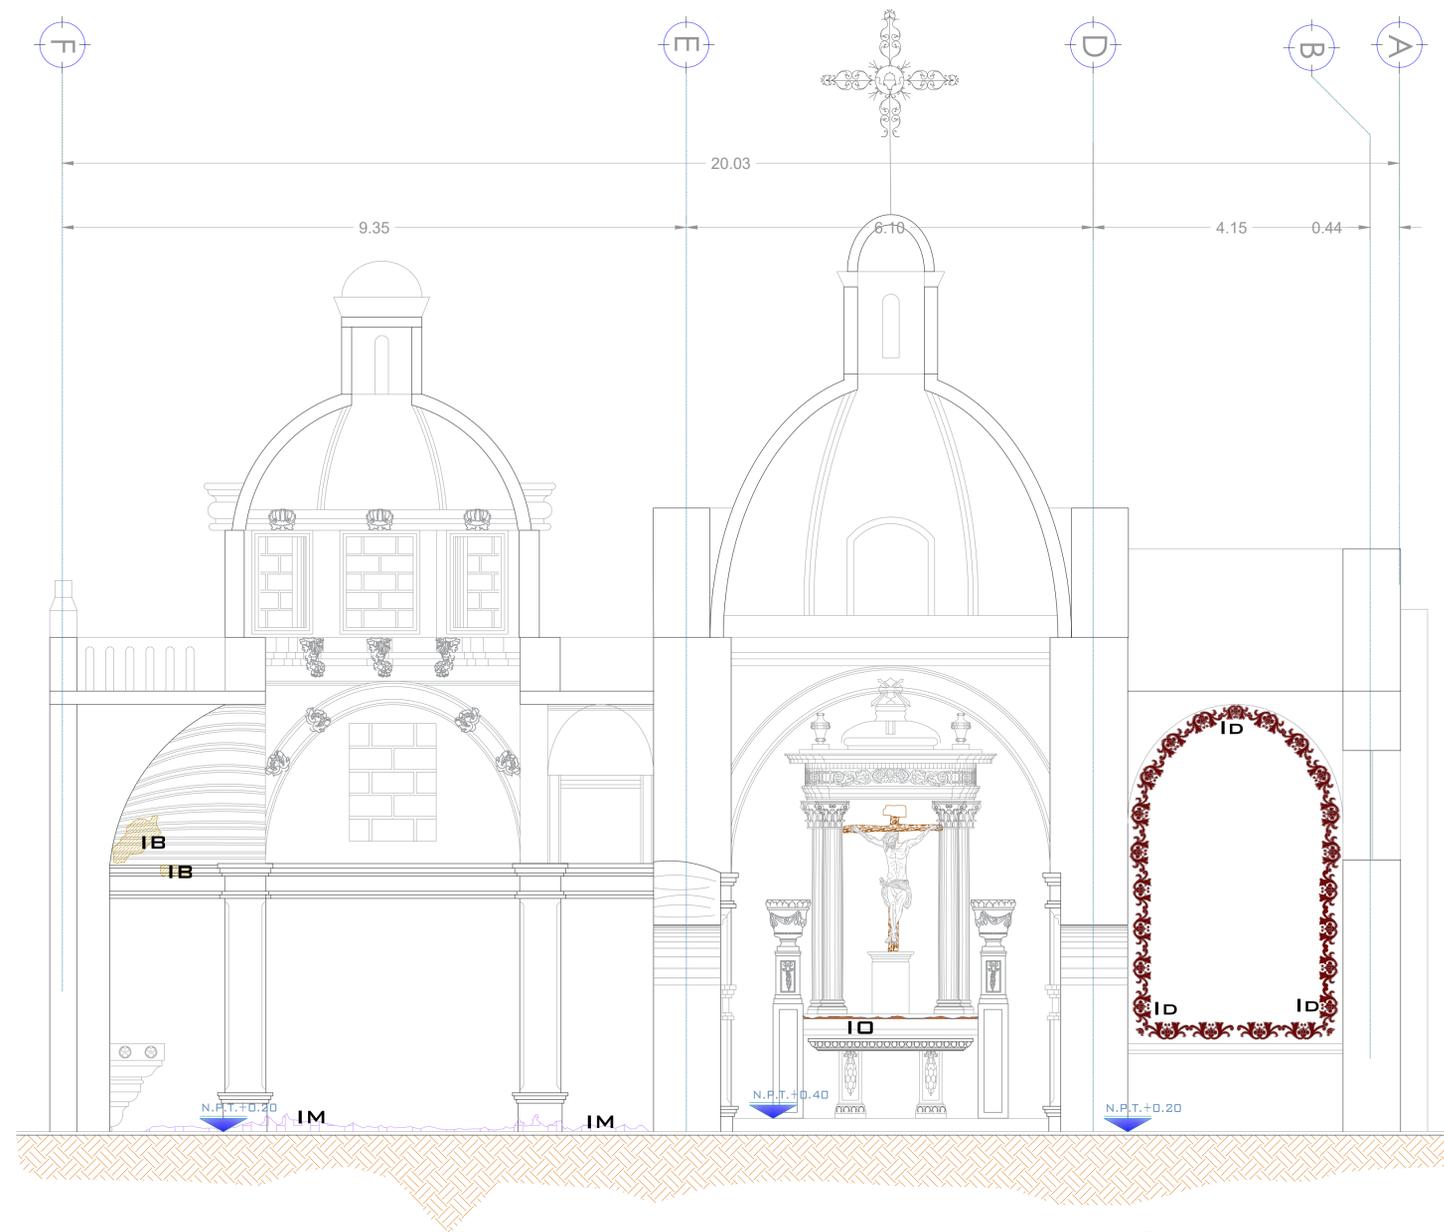
SECCIÓN D-D'

SECCIÓN	AGENTE	DETERIORO	CAUSA	EFECTO	UBICACIÓN
IQ	ANTROPO ACTIVO	Quemaduras Golpes Rasguños	1. Faltas de mantenimiento 2. Falta de limpieza 3. Falta de seguridad	Perda de color Perda de material Perda de forma	Muro
PD	ANTROPO ACTIVO	Perda de pintura Perda de yeso	1. Falta de mantenimiento 2. Falta de limpieza 3. Falta de seguridad	Perda de color Perda de material Perda de forma	Muro
AP	ANTROPO ACTIVO	Daños en el revestimiento de piedra, yeso, etc.	1. Faltas de mantenimiento 2. Falta de limpieza 3. Falta de seguridad	Desprendimiento de material	Muro de la cúpula
PA	ANTROPO ACTIVO	Perda de pintura Perda de yeso	1. Falta de mantenimiento 2. Falta de limpieza 3. Falta de seguridad	Perda de color Perda de material Perda de forma	Muro

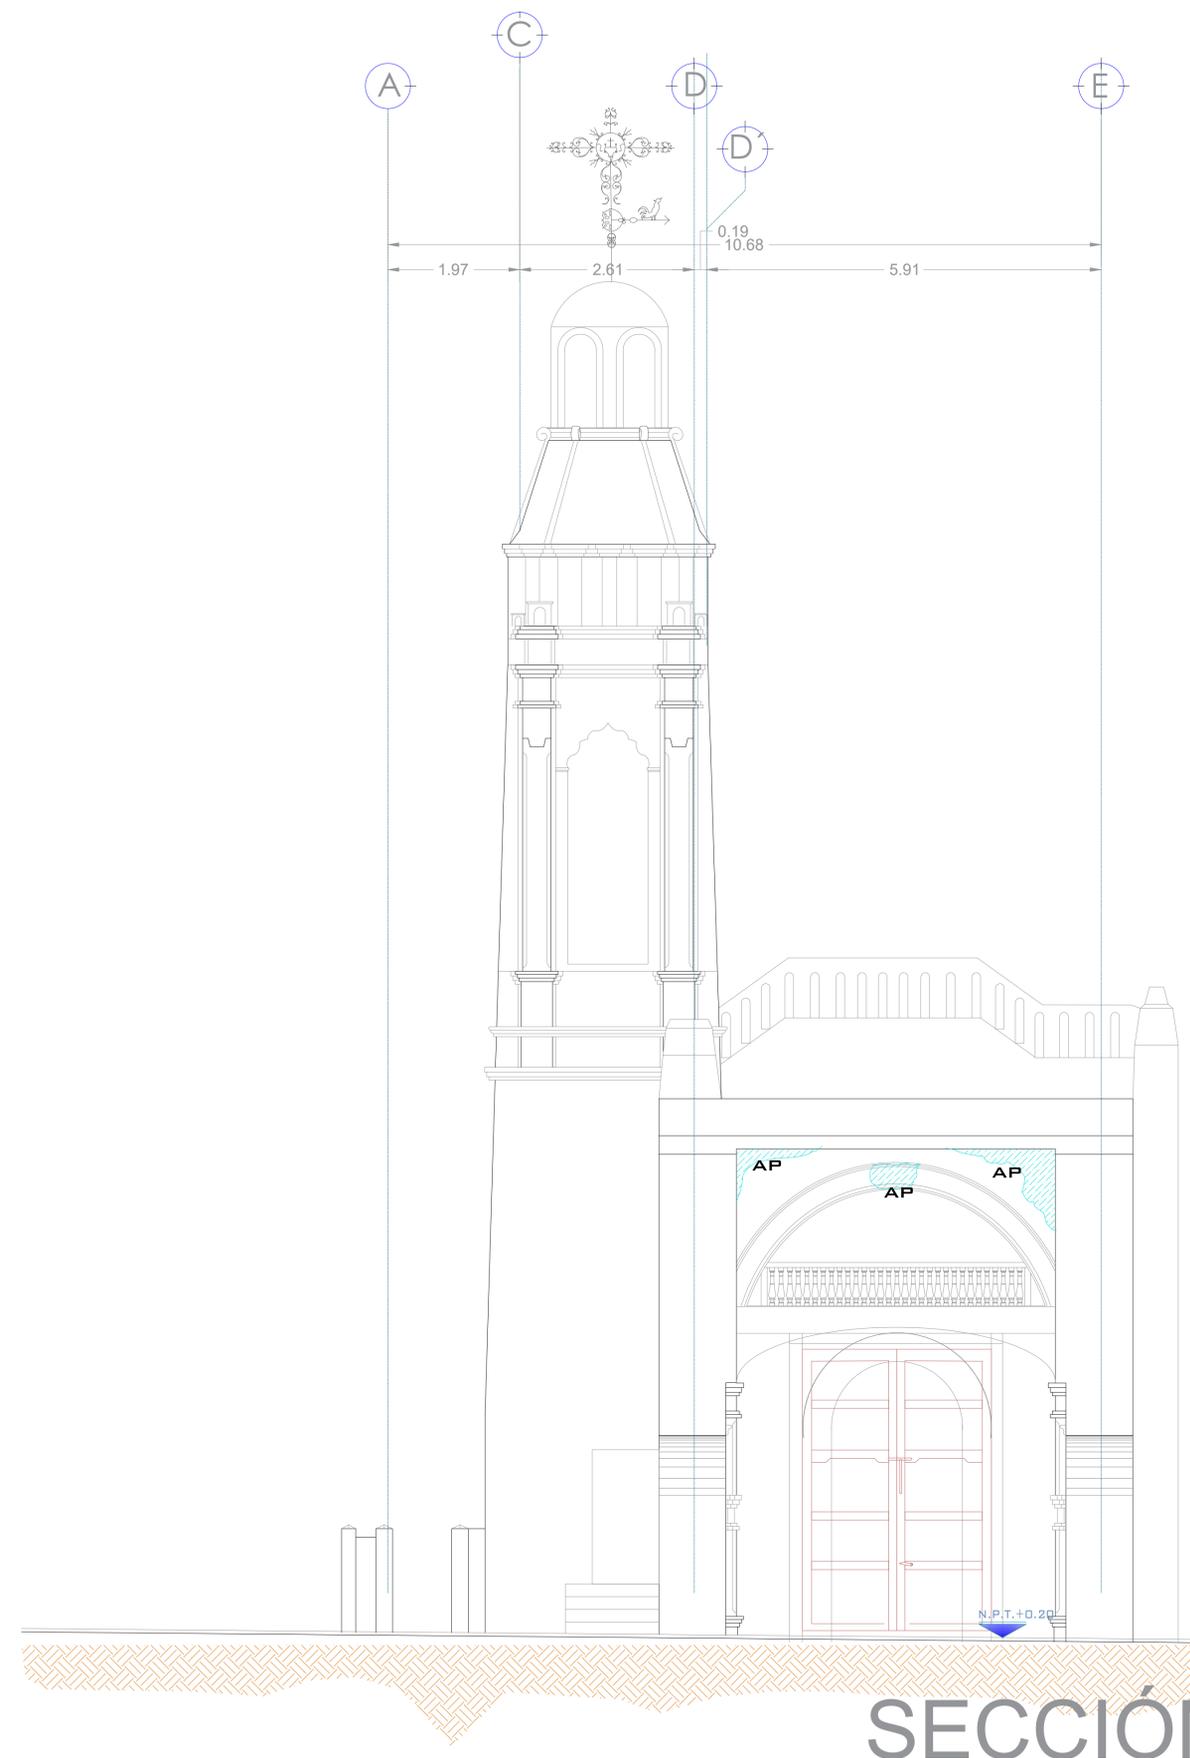
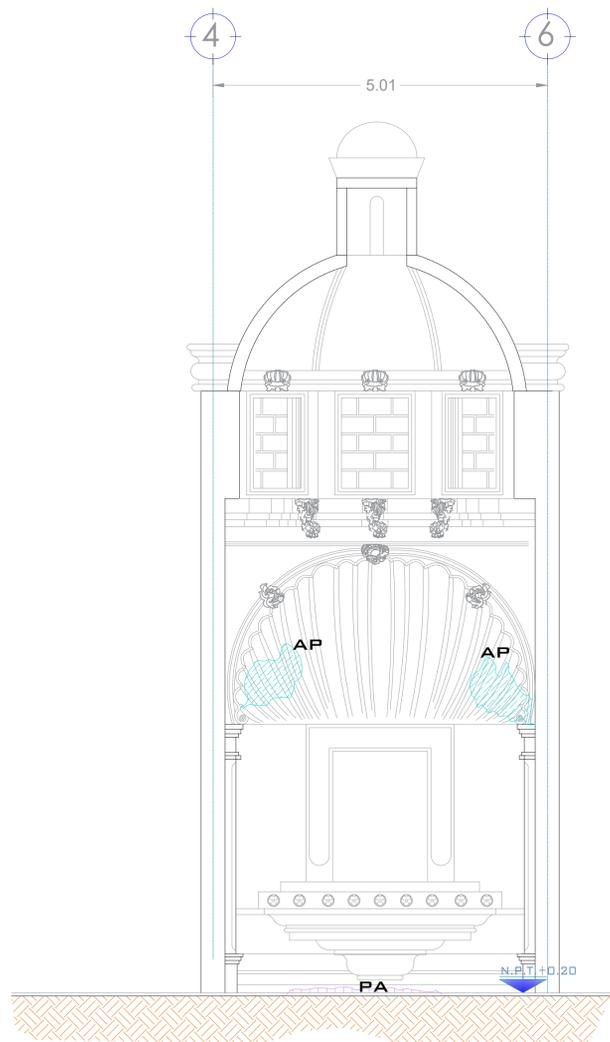
TABLA DE DETERIOROS DE TEMPLO					
SECCIÓN	AGENTE	DETERIORO	CAUSA	EFEECTO	UBICACIÓN
DD	ANTROPICO MEDIO	Grutas Cristales de sales de sodio	1. Falta de ventilación 2. Humedad 3. Salinidad 4. Infiltración	Pérdida de color de decoración	Muros
PD	ANTROPICO MEDIO	Falta de cuidado del muro	1. Falta de ventilación 2. Humedad	Pérdida de color de decoración	Muros
AP	ANTROPICO MEDIO	Desgaste de la pintura de las paredes de la sala de la torre	Falta de ventilación Humedad de las paredes de la sala de la torre	Descoloración de decoración	Muros de la torre
PA	ANTROPICO MEDIO	Pérdida de apoyos	1. Humedad 2. Falta de ventilación 3. Salinidad 4. Infiltración	Pérdida de apoyos	Muros

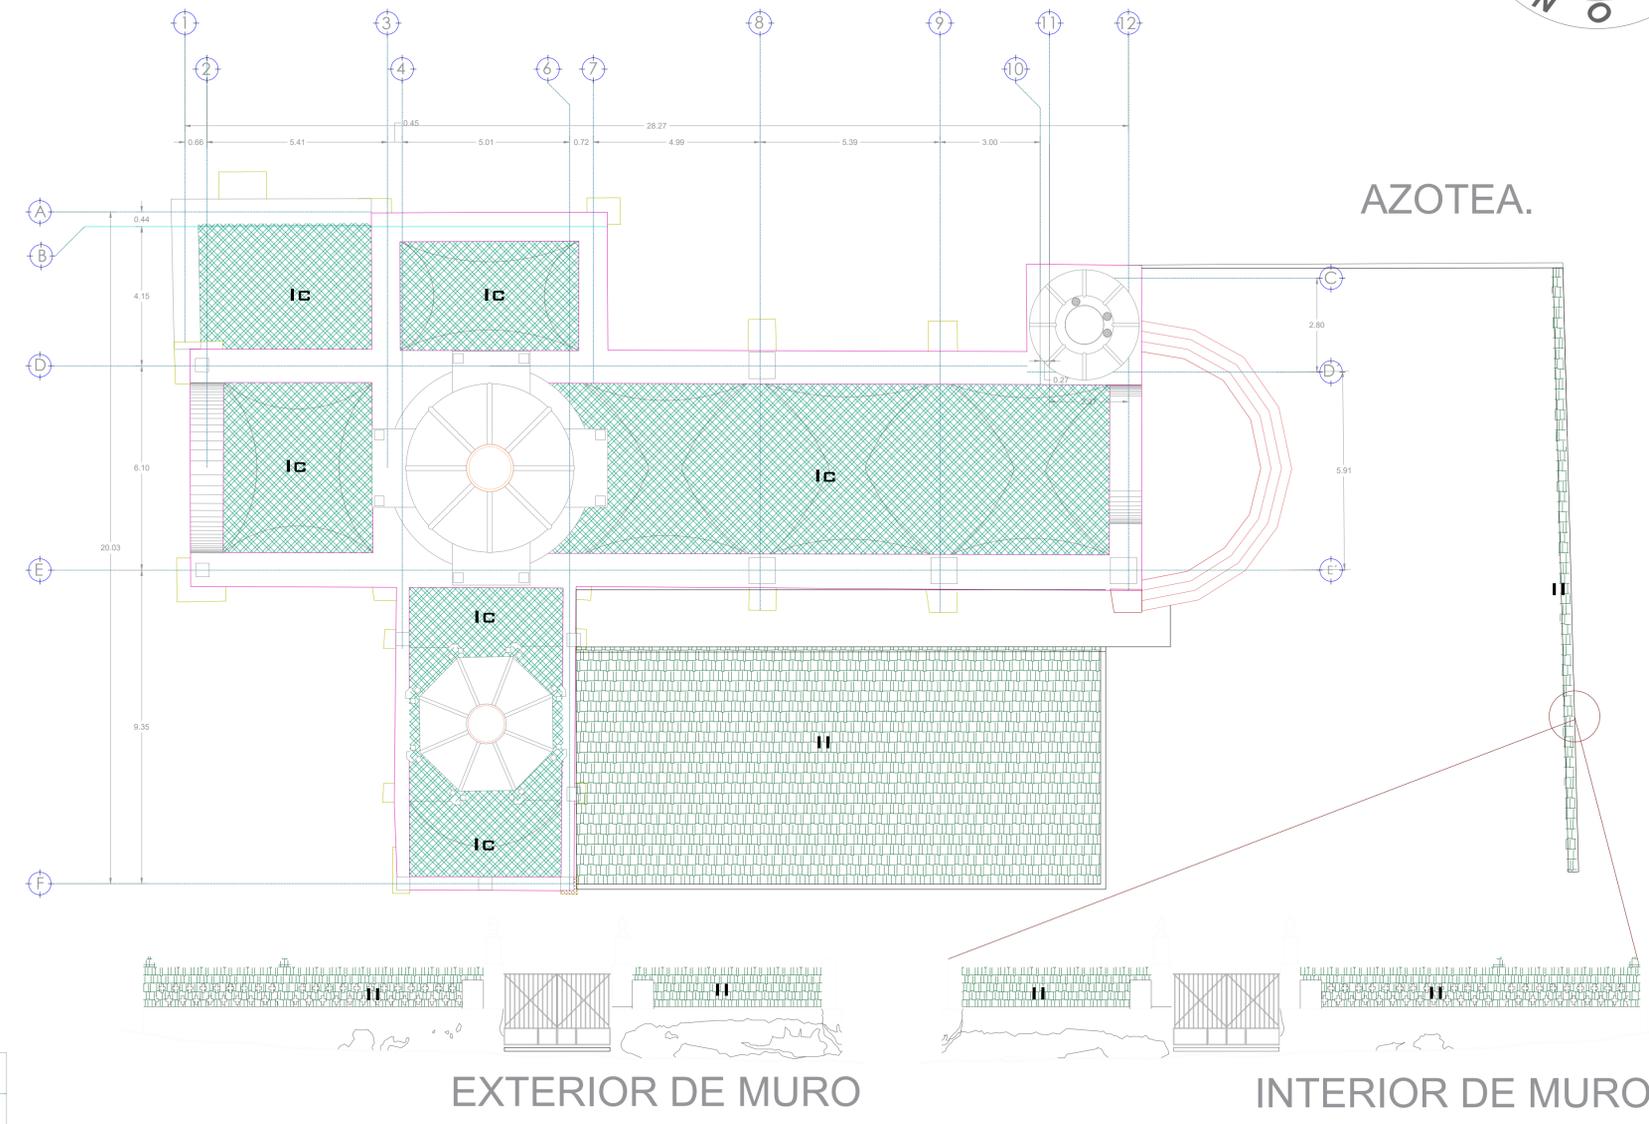
SIMBOLOGÍA	AGENTE	CAUSA	EFEECTO	UBICACION	CONTROL DE AGENTE
II	ANTRÓPICO Deterioro: Pérdida parcial o total de aplanado y disgregación de piedra	Intervención inadecuada	1. Humedad 2. alteración visual	Torre lado 'C' y agregado de edificación en el área de atrio.	Liberación de muro de tabique rojo recocido con mortero cemento, dicha liberación se deberá hacer con martillo y cincel, evitando afectar más los materiales originales.
IC	BIÓTICO: Deterioro: Pérdida parcial o total de aplanado y disgregación de piedra	Humedad	1. Filtración 2. Agrietamiento	Cubiertas	Liberación de rellenos e integración de los mismos cuidando las pendientes hacia las bajadas de agua pluvial

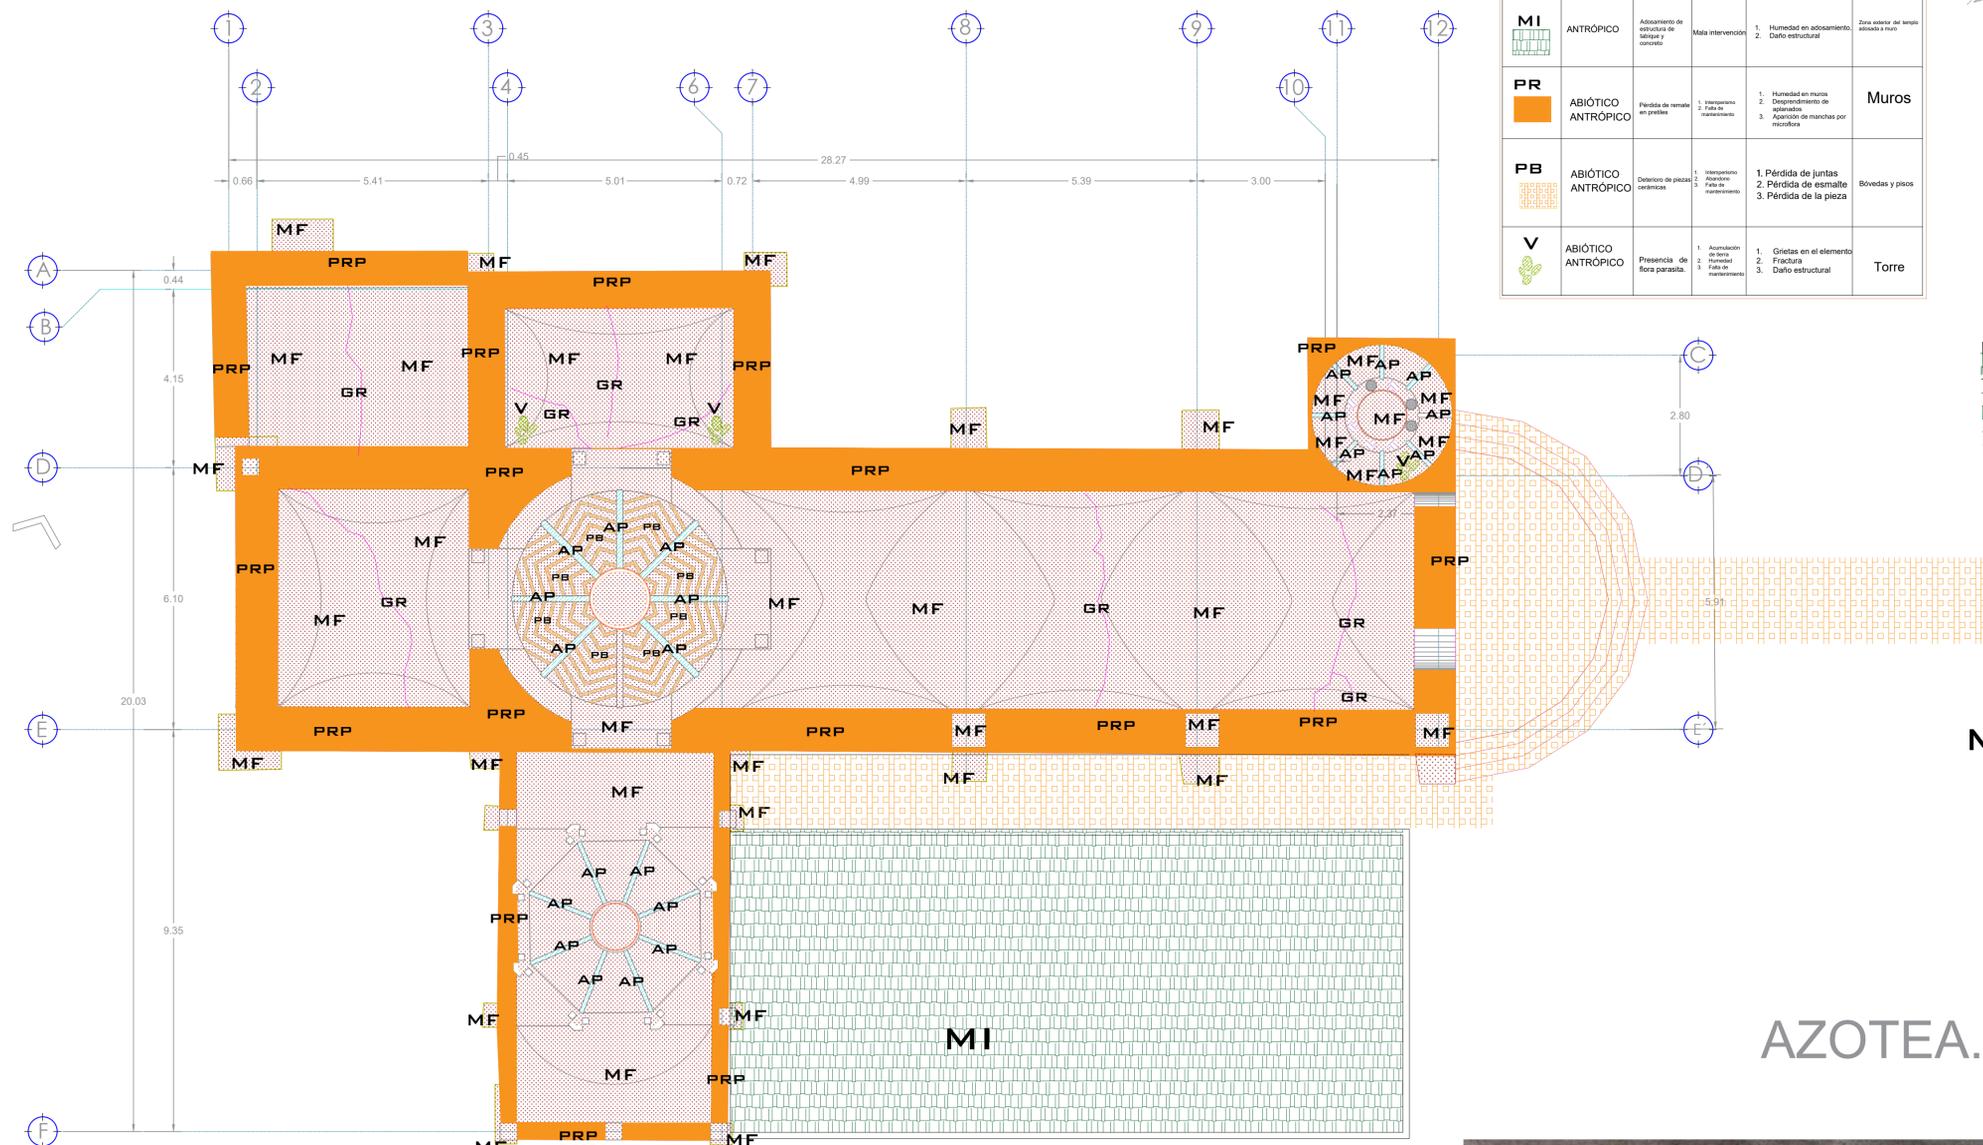
SECCIÓN	AGENTE	DETERIORO	CAUSA	EFEECTO	UBICACIÓN
MF	ABIÓTICO ANTRÓPICO	Desarrollo de microfisura	1. Avance de deterioro 2. Faltas de mantenimiento 3.	1. Disgregación de esmaltes 2. Destrucción de la superficie	Muros Cubiertas
GR	ANTRÓPICO ABIÓTICO	Grietas y fisuras en cubiertas	1. Avance de deterioro 2. Faltas de mantenimiento 3. Humedad	1. Filtración de humedad 2. Pérdida de esmaltes 3. Disgregación de material base 4. Faltas estructurales	Cubiertas
MI	ANTRÓPICO	Adecuamiento de estructura de lámparas y concreto	Mala intervención	1. Humedad en adosamiento 2. Daño estructural	Una zona del templo asociada a muro
PR	ABIÓTICO ANTRÓPICO	Pérdida de relleno en juntas	1. Invasiones 2. Faltas de mantenimiento	1. Humedad en muros 2. Desprendimiento de esmaltes 3. Aparición de manchas por microfisuras	Muros
PB	ABIÓTICO ANTRÓPICO	Deterioro de juntas cerámicas	1. Invasiones 2. Avance de deterioro 3. Faltas de mantenimiento	1. Pérdida de juntas 2. Pérdida de esmalte 3. Pérdida de la pieza	Bovedas y pisos

V	ABIÓTICO ANTRÓPICO	Presencia de flora parásita	1. Acumulación de tierra 2. Humedad 3. Faltas de mantenimiento	1. Grietas en el elemento 2. Fisuras 3. Daño estructural	Torre

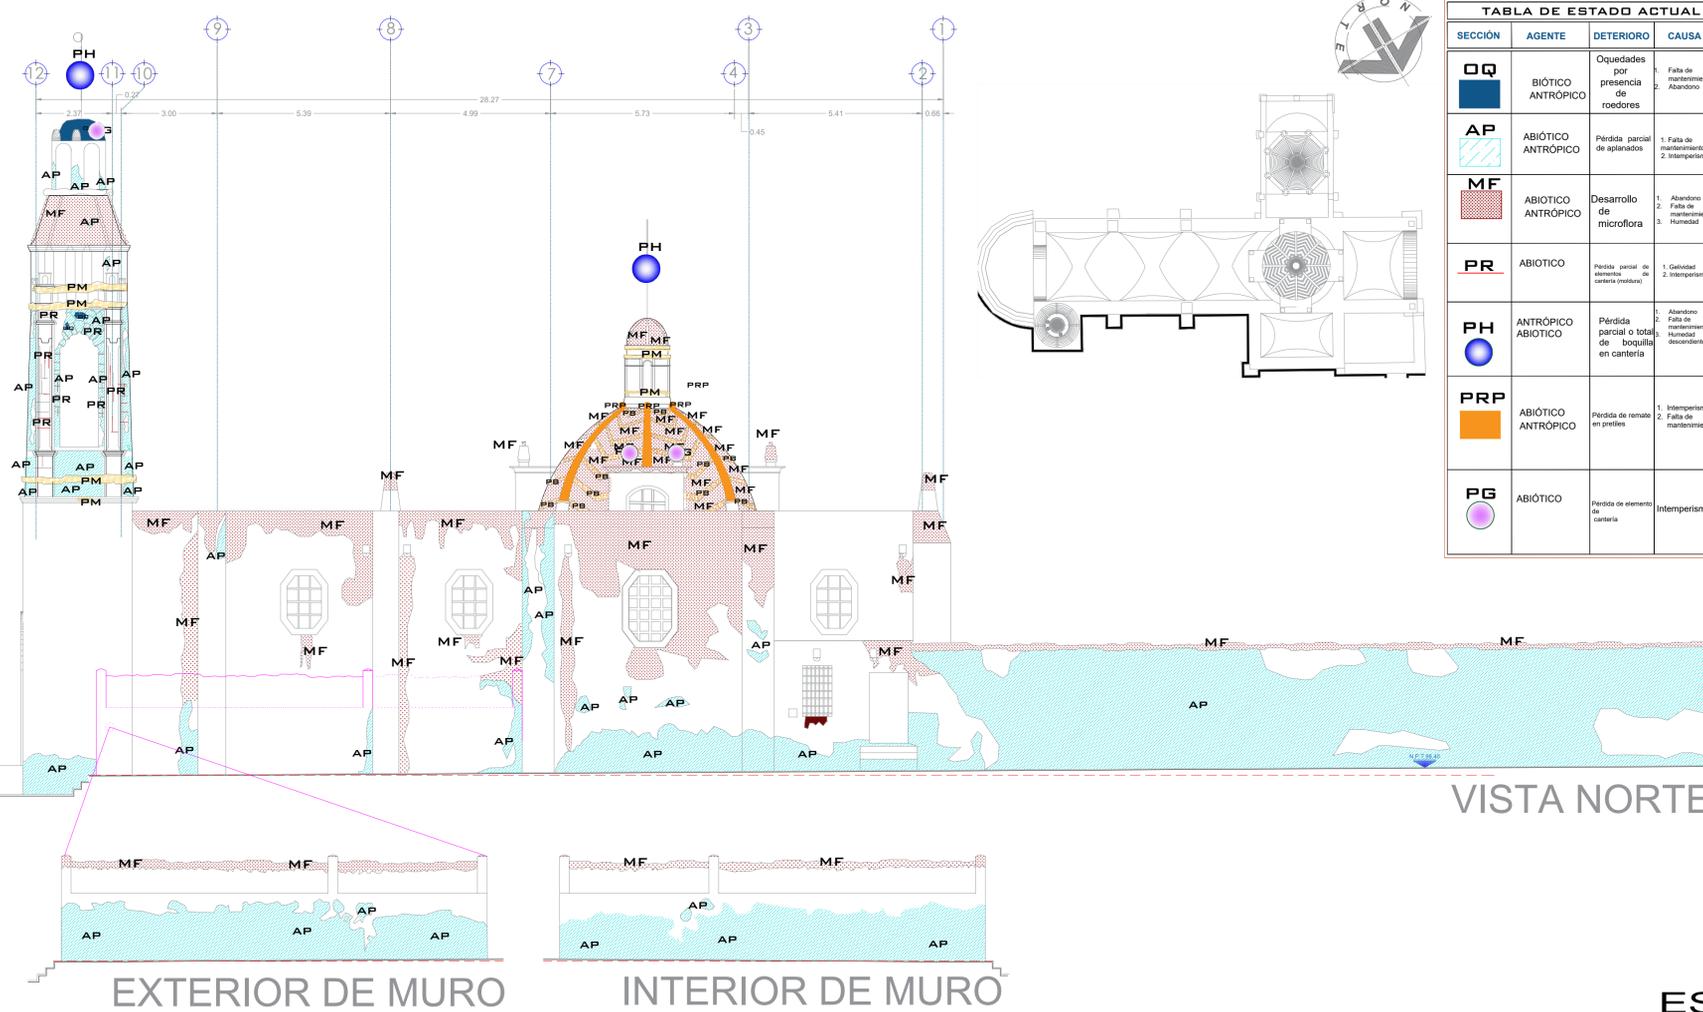
SECCIÓN	AGENTE	DETERIORO	CAUSA	EFFECTO	UBICACIÓN
OQ	BIÓTICO ANTRÓPICO	Quedades por presencia de roedores	1. Falta de mantenimiento 2. Abandono	1. Suciedad 2. Vista no agradable 3. Desestabilización de estructura 4. Destrucción de bienes muebles	Muros
AP	ABIÓTICO ANTRÓPICO	Pérdida parcial de aplastados	1. Falta de mantenimiento 2. Intemperismo	1.- Humedad 1.- Filtración de agua 1.- Aparición de microflora 1.- Disgregación de la piedra	Muros Cubiertas
MF	ABIÓTICO ANTRÓPICO	Desarrollo de microflora	1. Abandono 2. Falta de mantenimiento 3. Humedad	1. Disgregación de aplastados 2. Destrucción de la superficie	Muros Cubiertas
PR	ABIÓTICO	Piezas (piedra de elemento cantería (zócalo))	1. Gubetado 2. Intemperismo	1. Grietas en cantería 2. Pulverización de cantería 3. Pérdida total del elemento	Muros
PH	ANTRÓPICO ABIÓTICO	Pérdida parcial o total de bocanilla en cantería	1. Abandono 2. Falta de mantenimiento 3. Humedad descendente	1. Humedad 2. Pérdida de piezas	Muros
