**“PUESTA EN VALOR DEL BIEN PATRIMONIAL INMUEBLE,
HACIENDA DE PARDO EN VILLA DE REYES, SAN LUIS POTOSÍ:
PROYECTO DE RESTAURACIÓN Y REVITALIZACIÓN”**

Templo: Planos arquitectónicos.

Templo: Planos deterioros.

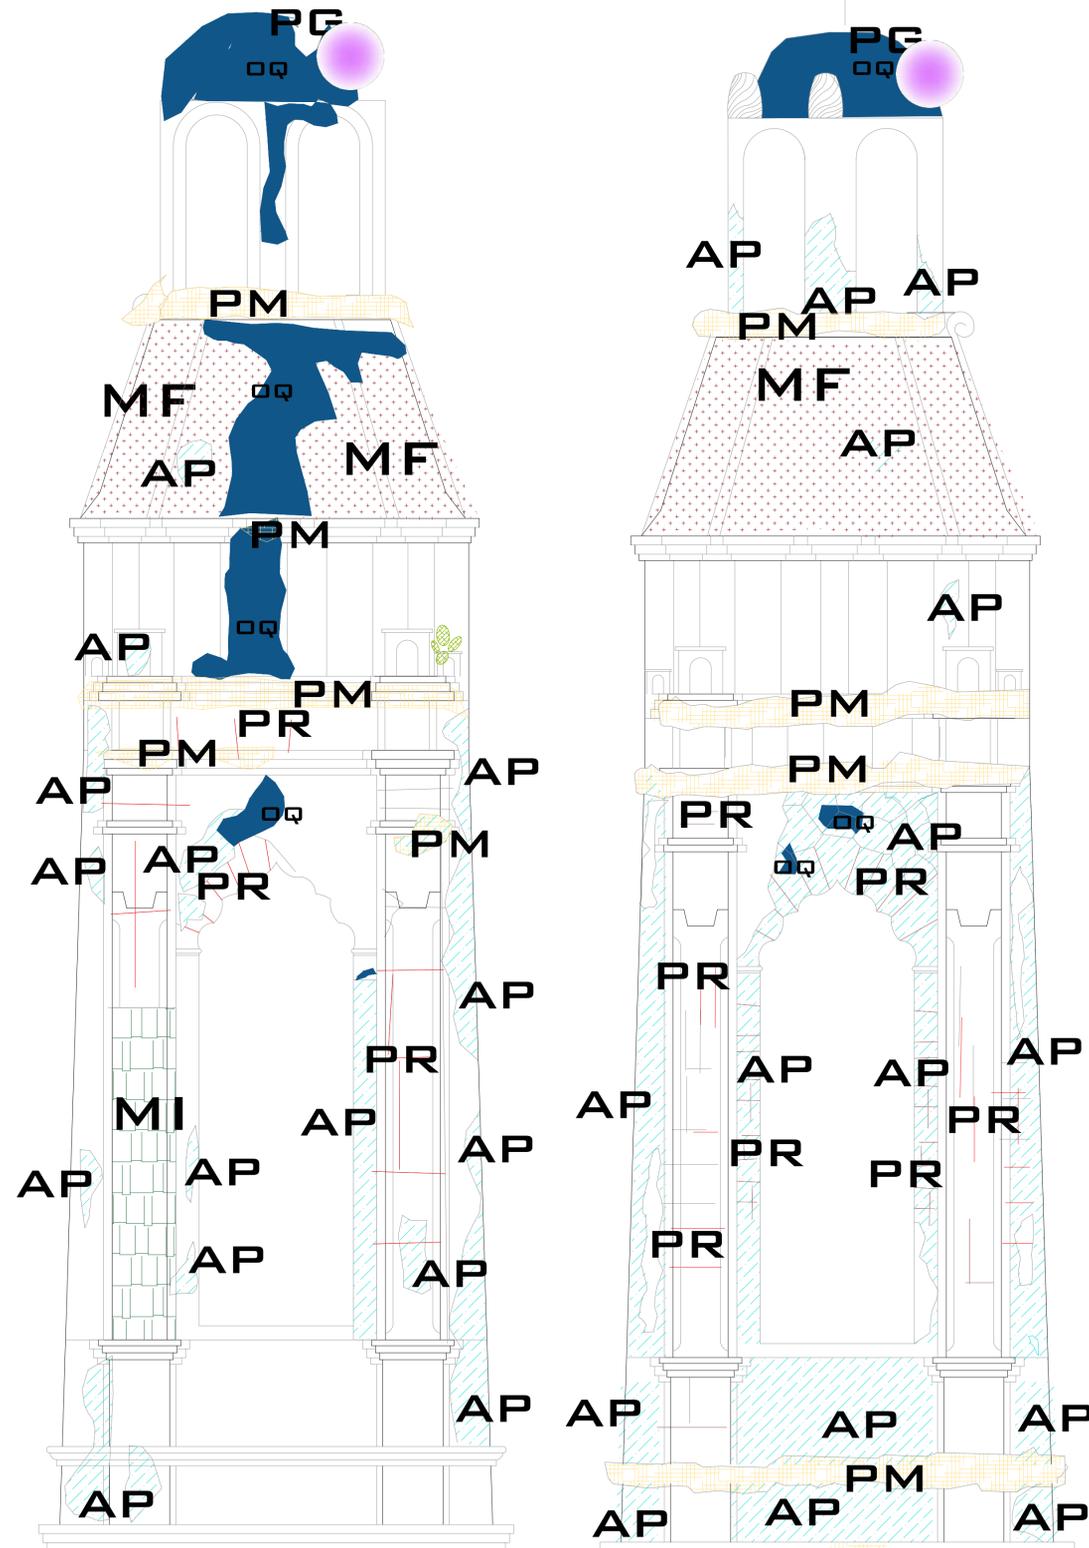
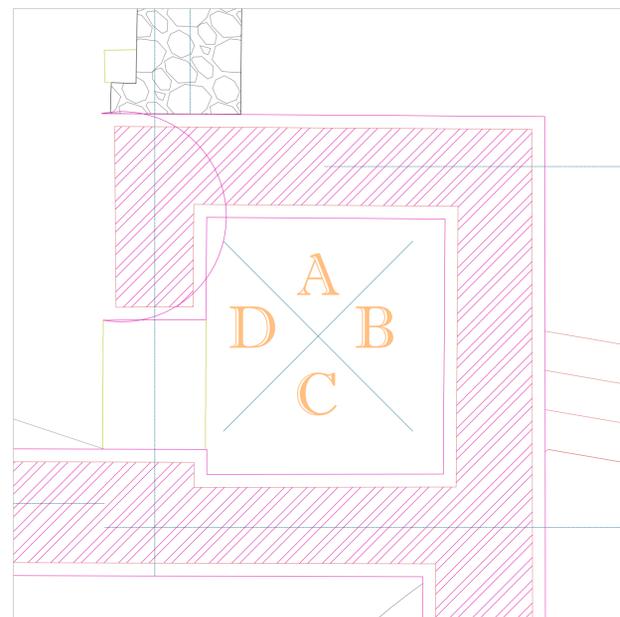
PLANTA DE TORRE.

TABLA DE ESTADO ACTUAL DE TEMPLO					
SECCIÓN	AGENTE	DETERIORO	CAUSA	EFEECTO	UBICACIÓN
DQ	BIOTICO ANTRÓPICO	Ocupación por presencia de ratones	1. Fala de mantenimiento 2. Abandono	1. Sustrato 2. Falta de limpieza 3. Descomposición de residuos 4. Destrucción de bienes muebles	Muros
AP	BIOTICO ANTRÓPICO	Pérdida parcial de acabados	1. Fala de mantenimiento 2. Intemperismo	1. Humedad 2. Fijación de agua 3. Aplicación de resinas 4. Degradación de la pasta	Muros Exteriores
MF	BIOTICO ANTRÓPICO	Desmoronamiento de muros	1. Abandono 2. Fala de mantenimiento 3. Humedad	1. Disgregación de albañilería 2. Destrucción de la estructura	Muros Exteriores
PM	BIOTICO	Pérdida parcial de elementos constructivos	1. Calidad 2. Intemperismo	1. Omitos en cantos 2. Puntuación de cantaria 3. Pérdida del elemento	Muros
PR	ANTRÓPICO BIOTICO	Pérdida parcial o total de espacios interiores	1. Abandono 2. Infiltraciones 3. Humedad 4. Insectos	1. Humedad 2. Pérdida de peso	Muros

GR	ANTRÓPICO BIOTICO	Grutas y fisuras en subterráneo	1. Infiltración 2. Fala de mantenimiento 3. Humedad 4. Insectos	1. Fijación de humedad 2. Pérdida de albañilería 3. Degradación de material base 4. Fala estructural	Cubiertas
MI	ANTRÓPICO	Absorcion de pintura por parte de las personas	1. Mala intervención	1. Humedad en adobe 2. Deterioro estructural	Zona exterior del templo adobe a muro
PH	BIOTICO ANTRÓPICO	Pérdida de material por presencia de ratones	1. Infiltración 2. Fala de mantenimiento 3. Humedad	1. Contaminación 2. Pérdida de la pasta	Cruz de herencia
PB	BIOTICO ANTRÓPICO	Ocupación en partes subterráneas	1. Infiltración 2. Fala de mantenimiento 3. Humedad	1. Pérdida de juntas 2. Pérdida de albañilería 3. Pérdida de la pasta	Bovedas y piso
PG	BIOTICO	Pérdida de elementos de albañilería	1. Intemperismo	1. Pérdida parcial o completa de la pasta 2. Humedad 3. Degradación de material base	Torne

V	BIOTICO ANTRÓPICO	Presencia de vegetación	1. Acumulación de agua 2. Humedad 3. Fala de mantenimiento	1. Omitos en el elemento 2. Faltas 3. Deterioro	Torne

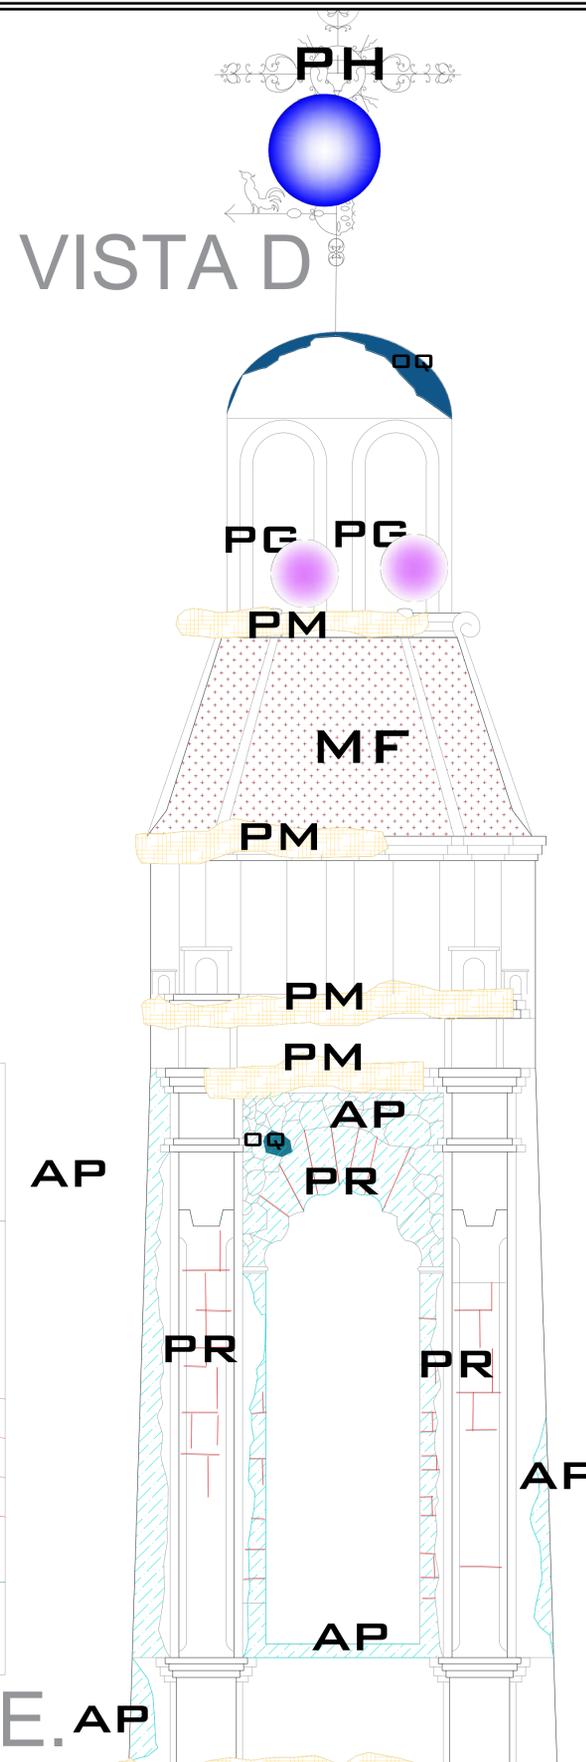
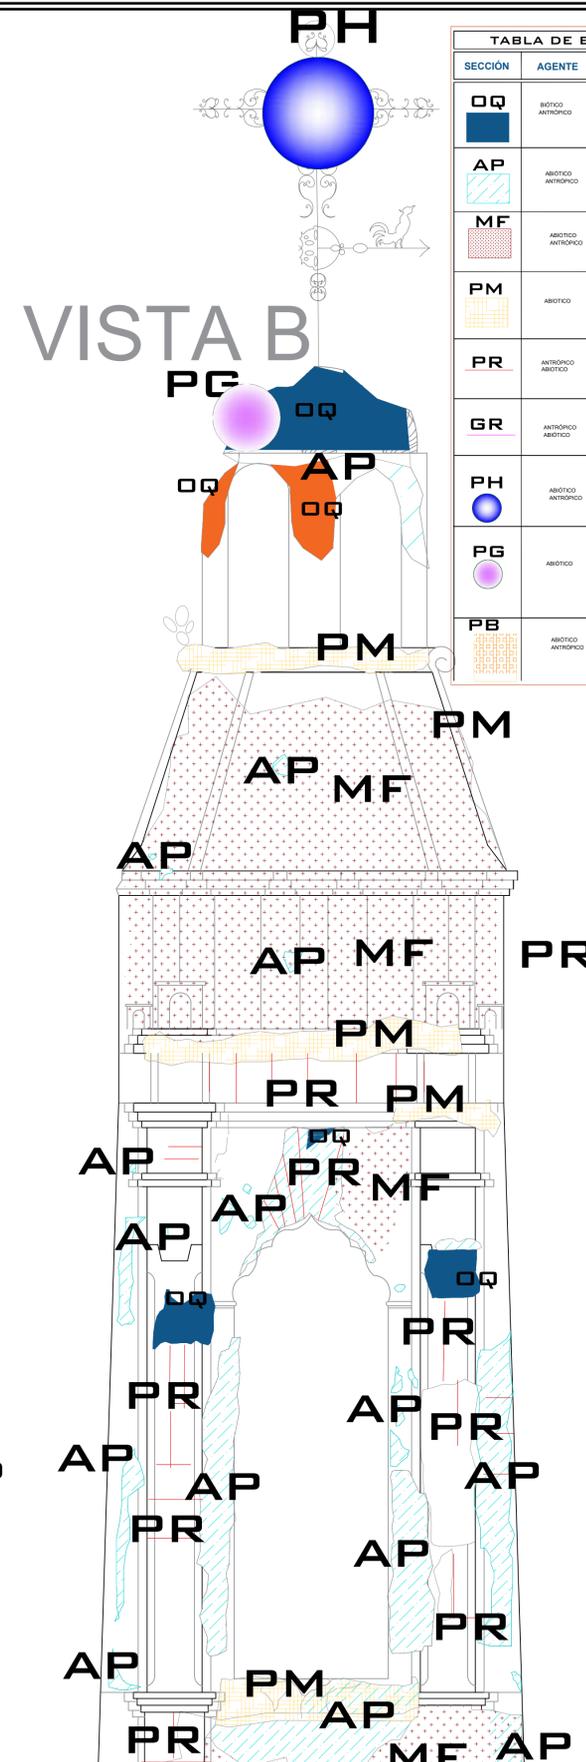
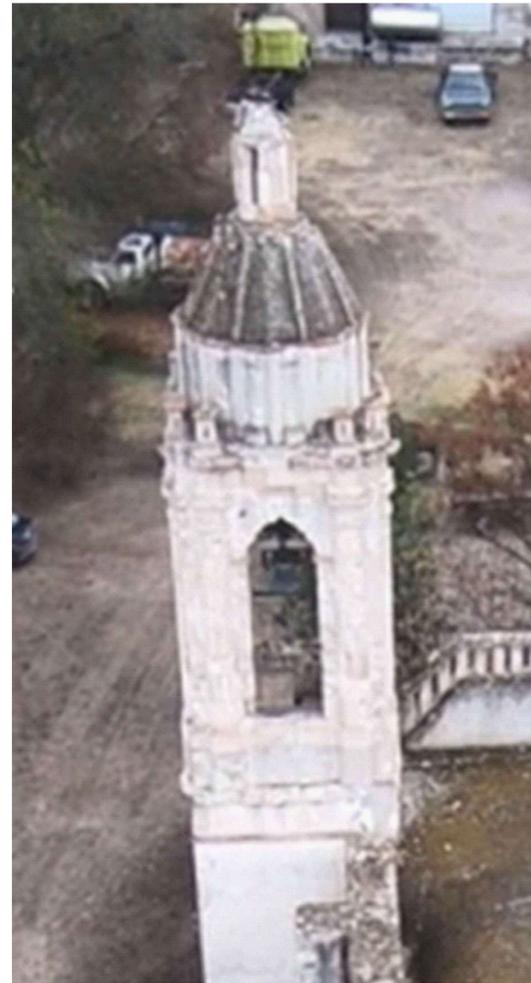
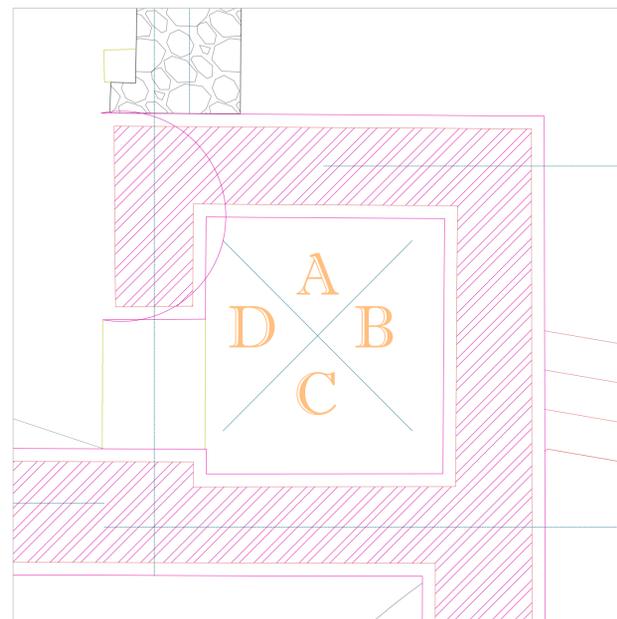
PLANTA DE TORRE. AP

TABLA DE ESTADO ACTUAL DE TEMPLO					
SECCIÓN	AGENTE	DETERIORO	CAUSA	EFFECTO	UBICACIÓN
OQ	BOTICO ANTROPICO	Ocupación por presencia de personas	1. Faltas de mantenimiento 2. Abandono	1. Suciedad 2. Vela no apagada 3. Descomposición de estructuras 4. Destrucción de bienes muebles	Muro
AP	ABOTICO ANTROPICO	Pérdida parcial de acabados	1. Faltas de mantenimiento 2. Intemperismo	1. Humedad 1. Fijación de agua 1. Acercamiento de maderas 1. Disgregación de la pieza	Muro Columnas
MF	ABOTICO ANTROPICO	Desarrollo de moho	1. Abandono 2. Faltas de mantenimiento 3. Humedad	1. Disgregación de acabados 2. Destrucción de la superficie	Muro Columnas
PM	ABOTICO	Pérdida parcial de elementos de cerrajería (puercas)	1. Calidad 2. Intemperismo	1. Cierres en cerrajería 2. Polverización de cerrajería 3. Pérdida del elemento	Muro
PR	ANTROPICO ABOTICO	Pérdida parcial o total de cerrajería	1. Abandono 2. Faltas de mantenimiento 3. Humedad desordenada	1. Humedad 2. Pérdida de piezas	Muro

GR	ANTROPICO ABOTICO	Cracks y fisuras en columnas	1. Abandono 2. Faltas de mantenimiento 3. Humedad desordenada	1. Filtración de humedad 2. Polverización de cerrajería 3. Disgregación de material base 3. Faltas estructurales	Cubiertas
PH	ABOTICO ANTROPICO	Pérdida de acabados por presencia de personas	1. Intemperismo 2. Faltas de mantenimiento	1. Corrosión 2. Pérdida de la pieza	Cruz de herrero
PG	ABOTICO	Pérdida de elementos de cerrajería	1. Intemperismo	1. Pérdida parcial o completa de la pieza 2. Humedad 3. Disgregación de material base	Torre
PB	ABOTICO ANTROPICO	Desarrollo de plagas venenosas	1. Intemperismo 2. Abandono 3. Faltas de mantenimiento	1. Pérdida de juntas 2. Pérdida de juntas 3. Pérdida de la pieza	Bóvedas y pino
