**“PUESTA EN VALOR DEL BIEN PATRIMONIAL INMUEBLE,
HACIENDA DE PARDO EN VILLA DE REYES, SAN LUIS POTOSÍ:
PROYECTO DE RESTAURACIÓN Y REVITALIZACIÓN”**

PLANOS

Trojes: Estado actual.

Hacienda de Pardo
Villa de Reyes, S.L.P.

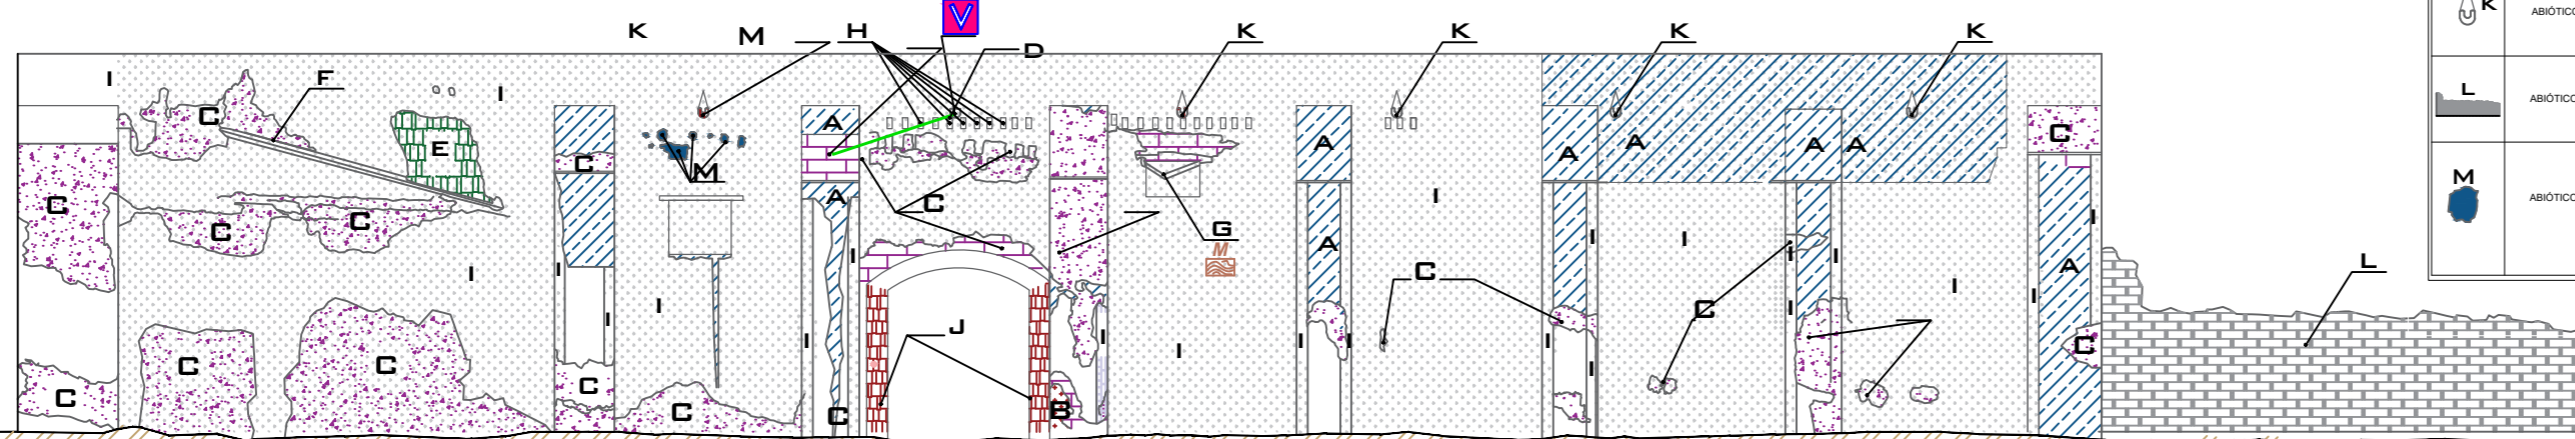
PLANO:
PLANO DE DETERIOROS TROJE 2

SECCION	AGENTE	DETERIORO	CAUSA	EFECTO	UBICACION
A	ABIOTICO	• Humedades y desarrollo de microflora	1. Abandono 2. Humedad descendente por falta de mantenimiento	1. Pérdida de aplastado 2. Deterioro en material base del muro: piedra o adobe	Muros Contrafuertes
B	ABIOTICO	• Desarrollo de microflora sobre aplastados	1. Abandono 2. Falta de mantenimiento 3. Humedad abundante 4. Crecimiento de vegetación muy cerca del elemento	1. Deterioro y pérdida total de aplastado, lo que produce a su vez que la humedad penetre en la piedra y cause la concentración de sales ocasionando daños significativos.	Contrafuertes
C	ABIOTICO	• Abombamiento de aplastados	1. Falta de mantenimiento 2. Filtración por capilaridad 3. Crecimiento de vegetación muy cerca del elemento	1. Pérdida total de aplastado	Muros
D	ANTROPICO	• Pérdida de gárgola	1. Falta de mantenimiento	1. Filtración de humedad 2. Crecimiento de vegetación 3. Pérdida de elementos	Gárgola

E	ANTROPICO	• Pérdida de maderas que conforman el muro y parte del contrafuerte	1. Mala intervención 2. Golpe	1. Pérdida total del elemento 2. Deterioro del material base de los elementos: piedra y adobe 3. Daño en estructura	Muros Contrafuertes
F	ABIOTICO ANTROPICO	• Sistema de desahúe de agua adosado al muro en malas condiciones • Pérdida de materiales que conforman el muro y parte del contrafuerte	1. Falta de mantenimiento 2. Humedad 3. Abandono	1. Filtración de agua 2. Pérdida de aplastados 3. Disgregación del material base 4. Falta estructural	Muros
G	ANTROPICO	• Colapso de cerramiento de madera en ventana	1. vandatismo 2. Abandono 3. Falta de mantenimiento	1. Pérdida total de ventana	Muros
H	ANTROPICO	• Mochizales ligados con tabique	1. Mala intervención 2. Abandono	1. Acumulación de tierra 2. Nidos de insectos 3. Humedad	Muros
I	ANTROPICO ABIOTICO	• Recubrimiento de pintura a la cal en mal estado	1. Humedad 2. Falta de mantenimiento	1. Humedad 2. Disgregación de aplastado	Muros Contrafuertes

J	ABIOTICO	• Apertura inadecuada de vano	1. Falta de mantenimiento 2. Intemperismo 3. Abandono 4. Ausencia de aplastado	1. Deterioro en el material base, adobe y tierra 2. Filtraciones de humedad 3. Pérdida de resistencia de muro	Muros
K	ABIOTICO	• Presencia de humedades en gárgola de canchales	1. Falta de mantenimiento 2. Abandono	1. Filtraciones de humedad 2. Crecimiento de vegetación 3. Pérdida de elementos	Gárgolas
L	ABIOTICO	• Disgregación de material	1. Falta de mantenimiento 2. Abandono 3. Intemperismo	1. Acumulación de tierra, rebaja humedad	Muros
M	ABIOTICO	• Objetos por desajuste de aplastado	1. Falta de mantenimiento 2. Abandono	1. Filtraciones de humedad 2. Crecimiento de vegetación 3. Pérdida de elementos 4. Desestabilización de la estructura 5. Pérdida de fisonomía original	Muros

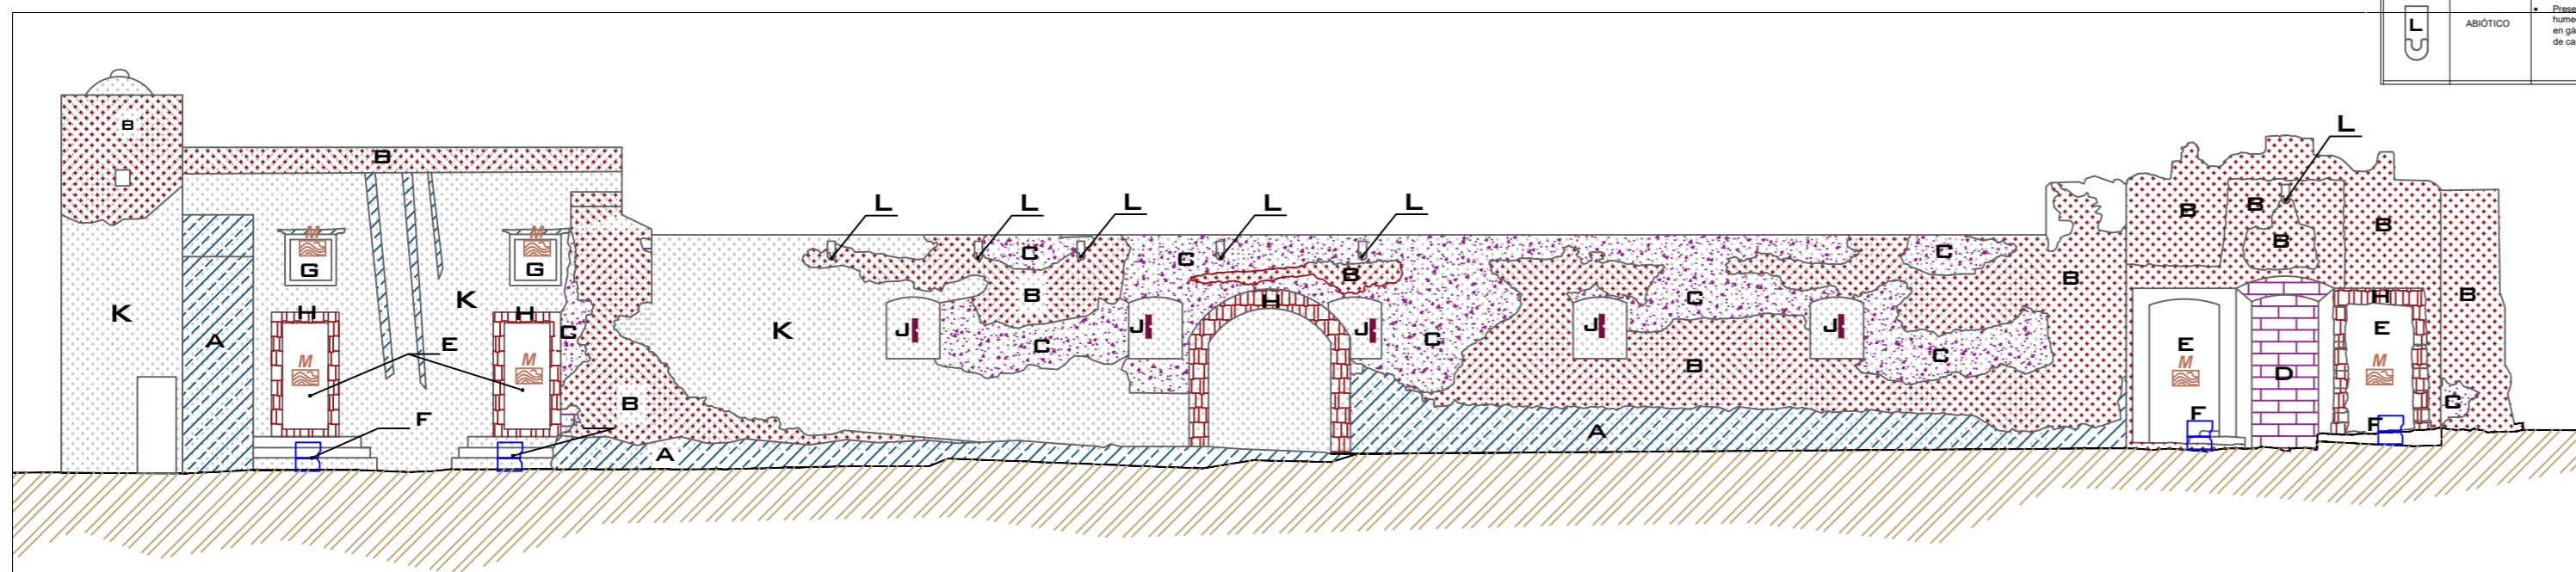
PLANO:
PLANO DE DETERIOROS EN FACHADA PRINCIPAL

SECCIÓN	AGENTE	DETERIORO	CAUSA	EFEECTO	UBICACIÓN
B	ABIÓTICO	• Humedades y presencia de microflora	1. Abandono 2. Humedad ascendente por falta de mantenimiento	1. Pérdida de aplastado 2. Deterioro en material base del muro: piedra o adobe	Muros Contrafuertes
B	ABIÓTICO	• Humedades y presencia de microflora	1. Abandono 2. Falta de mantenimiento 3. Humedad descendente	1. Pérdida de aplastado 2. Deterioro en material base del muro: piedra o adobe	Muros
C	ABIÓTICO	• Abombamiento de aplastados	1. Falta de mantenimiento 2. Filtración por capilaridad 3. Crecimiento de vegetación muy cerca del elemento	1. Pérdida total de aplastado 2. Deterioro en material base del muro: piedra o adobe	Muros
D	ABIÓTICO	• Vano tapiado con ausencia de aplastado	1. Mala intervención	1. Filtración de humedad 2. Disgregación de material 3. Pérdida de elemento	Vano de puerta
E	ANTRÓPICO	• Deterioro en puertas de madera	1. Falta de mantenimiento 2. Intemperismo 3. Abandono 4. Ataque biológico	1. Pérdida total del elemento 2. Vista no agradable	Vano de puerta

F	ANTRÓPICO	• Pérdida parcial de escisión de canchales	1. Humedad 2. Falta de mantenimiento 3. Desgaste 4. Abandono	1. Pérdida total del elemento	Vano
G	ANTRÓPICO	• Pérdida total de ventana con persistencia de marco	1. Humedad 2. Falta de mantenimiento 3. Desgaste 4. Abandono	1. Pérdida total del elemento	Vano
H	ABIÓTICO	• Presencia de humedades en marco de canchales y tabique	1. Falta de mantenimiento 2. Intemperismo 3. Humedad 4. Intemperismo	1. Filtraciones de humedad 2. Pérdida de elementos	Vano de puerta
I	ANTRÓPICO	• Grieta en muro	1. Falta de mantenimiento 2. Abandono 3. Falta de mantenimiento estructural	1. Pérdida total del muro 2. Degrado de estructura cortigüa	Muros
J	ANTRÓPICO	• Tapaado de vanos con tabique o adobe	1. Mala intervención	1. Humedad 2. Disgregación de materiales 3. Daño en la estructura	Vano de ventana
K	ANTRÓPICO	• Recubrimiento de perfora a la cal en mal estado	1. Falta de mantenimiento 2. Filtración de humedad	1. Humedad 2. Filtración de humedad	Muros

L	ABIÓTICO	• Presencia de humedades en gárgolas de canchales	1. Falta de mantenimiento 2. Abandono 3. Humedad 4. Intemperismo	1. Filtraciones de humedad 2. Pérdida de elementos	Muros Gárgola

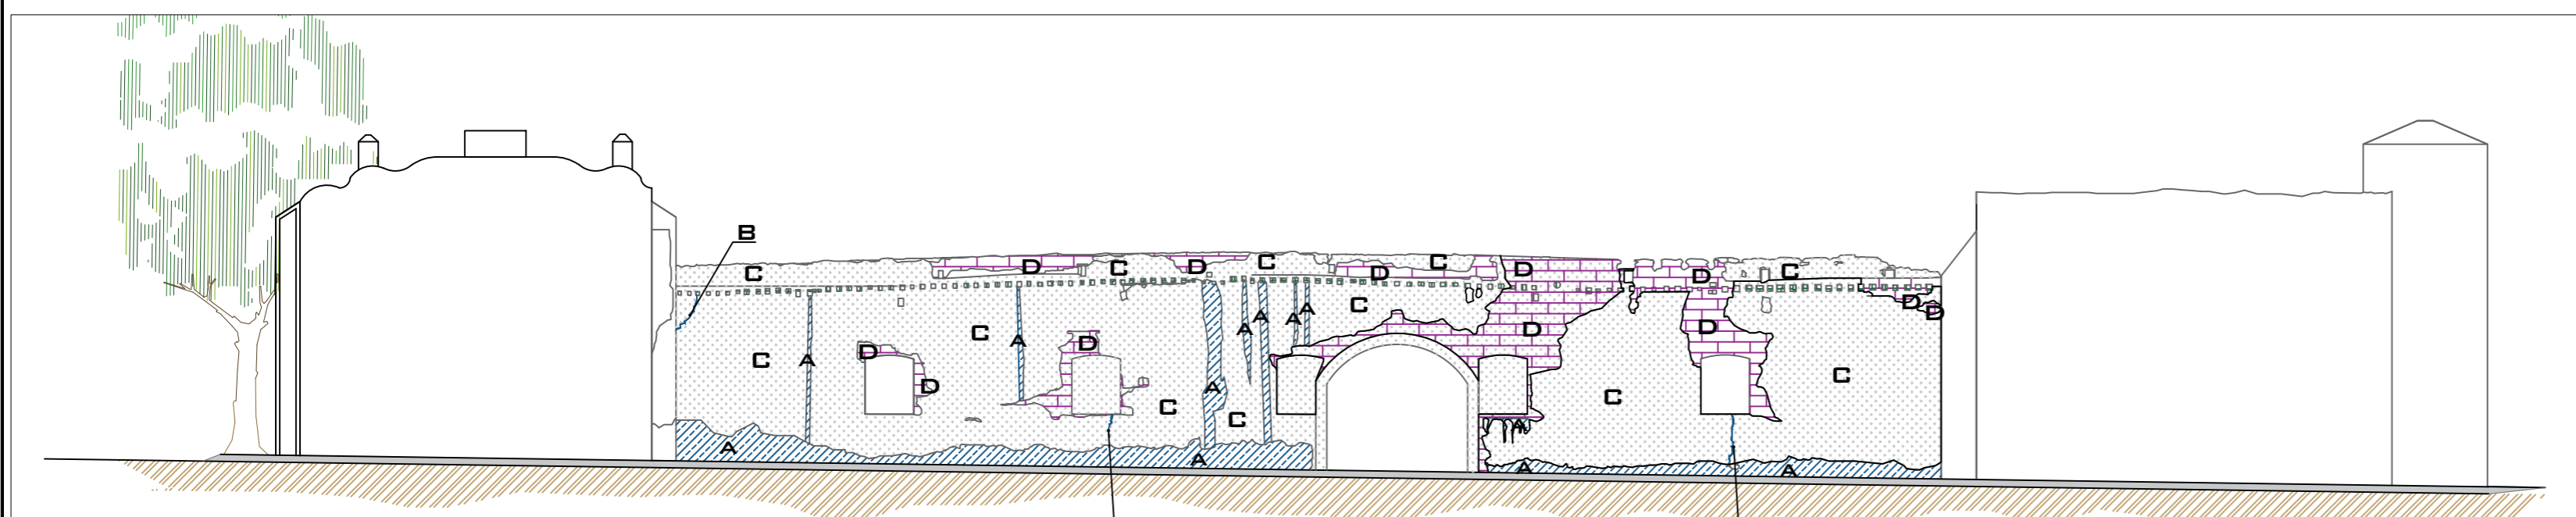
PLANO:
PLANO DE DETERIOROS EN FACHADA INTERIOR DE TROJE

SECCIÓN	AGENTE	DETERIORO	CAUSA	EFFECTO	UBICACIÓN
	ABIÓTICO	Humedades y presencia de microflora	1. Abandono 2. Humedad ascendente por falta de mantenimiento	1. Pérdida de aplanados 2. Deterioro en material base del muro: piedra o adobe	Muros Contrafuertes
	ABIÓTICO	Abombamiento de aplanados	1. Humedad	1. Pérdida de aplanados 2. Deterioro en material base del muro: piedra o adobe	Muros
	ANTRÓPICO ABIÓTICO	Recubrimiento de pintura a la cal en mal estado.	1. Falta de mantenimiento 2. Filtración de humedad	1. Humedad 2. Disgregación de aplanados	Muros
	ANTRÓPICO ABIÓTICO	Disgregación de material	1. Falta de mantenimiento 2. Abandono 3. Intemperismo	1. Filtraciones de humedad 2. Crecimiento de vegetación 3. Pérdida de elementos 4. Desestabilización de la estructura 5. Pérdida de la fisionomía original	Muros
	ANTRÓPICO	Mechinales sin uso con disgregación de material.	1. Abandono	1. Acumulación de tierra 2. Nidos de insectos y aves 3. Humedad	Muros

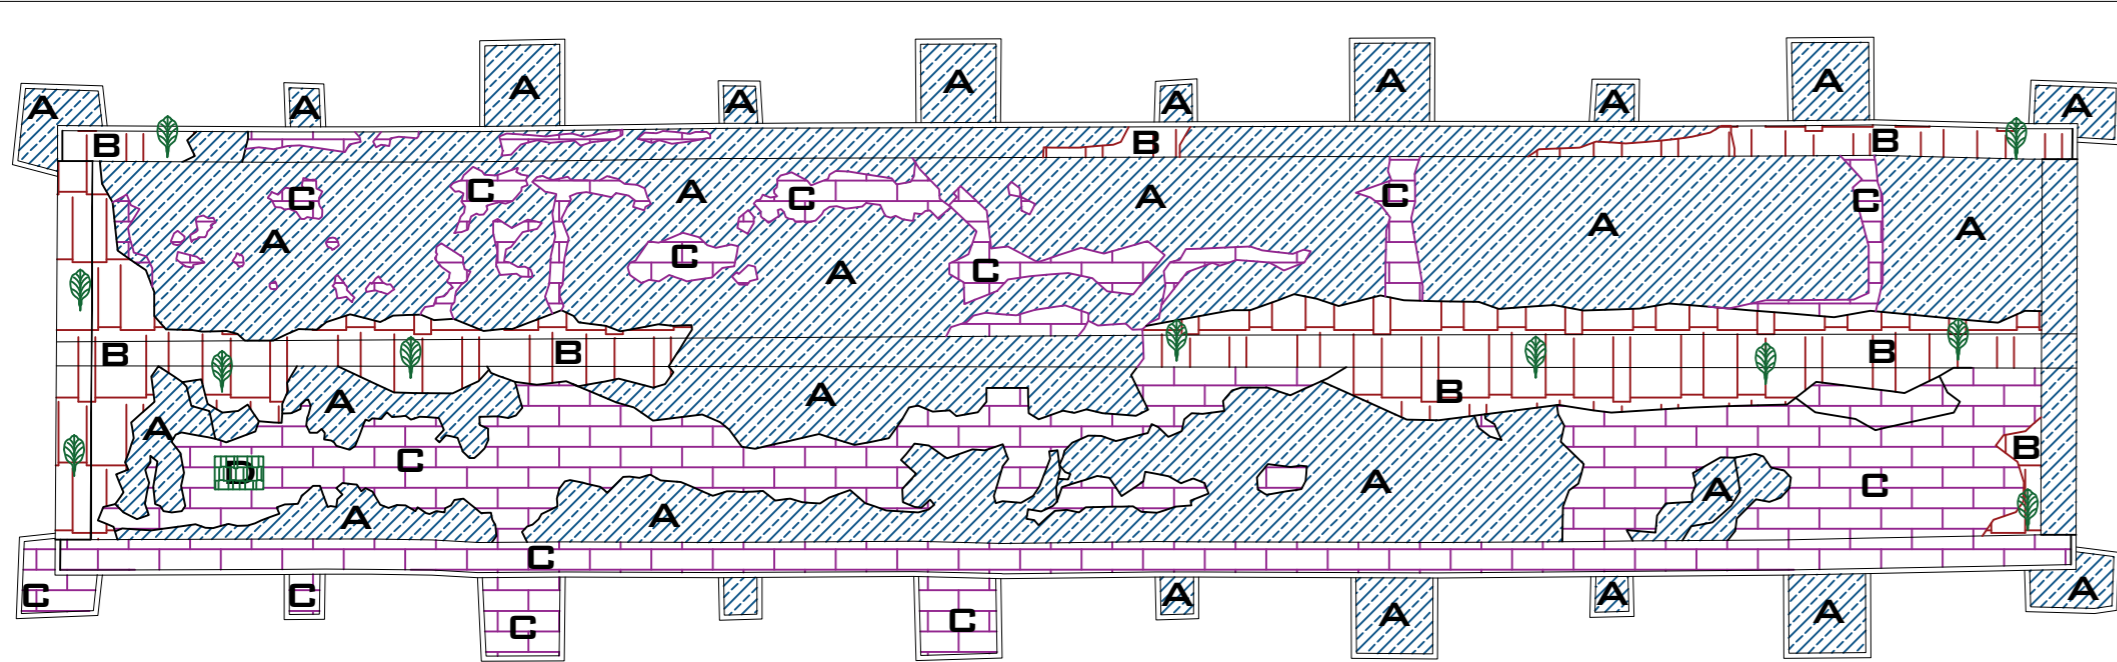
PLANO:
PLANO DE DETERIOROS EN AZOTEA DE TROJE 1

TABLA DE DETERIOROS EN AZOTEA					
SECCIÓN	AGENTE	DETERIORO	CAUSA	EFEECTO	UBICACIÓN
A	ABIÓTICO	• Humedades y desarrollo de microflora	1. Abandono 2. Falta de mantenimiento 3. Humedad ascendente	1. Deterioro y pérdida total de aplanado, lo que produce a su vez que la humedad penetre en la piedra y baje a la cimentación, causando daños significativos.	Bóveda
B	ABIÓTICO	• Presencia de humedades en piedra, desarrollo de microflora y acumulación de tierra	1. Falta de mantenimiento 2. Abandono	1. Filtraciones de humedad 2. Crecimiento de vegetación 3. Pérdida de elementos	Bóveda
C	ABIÓTICO	• Desprendimiento de aplanado	1. Falta de mantenimiento 2. Filtración de humedad por capilaridad	1. Filtraciones de humedad	Bóveda
D	ABIÓTICO ANTRÓPICO	• Oquedad en bóveda	1. Mala intervención	1. Pérdida de la fisonomía original 2. Filtraciones de agua	Bóveda

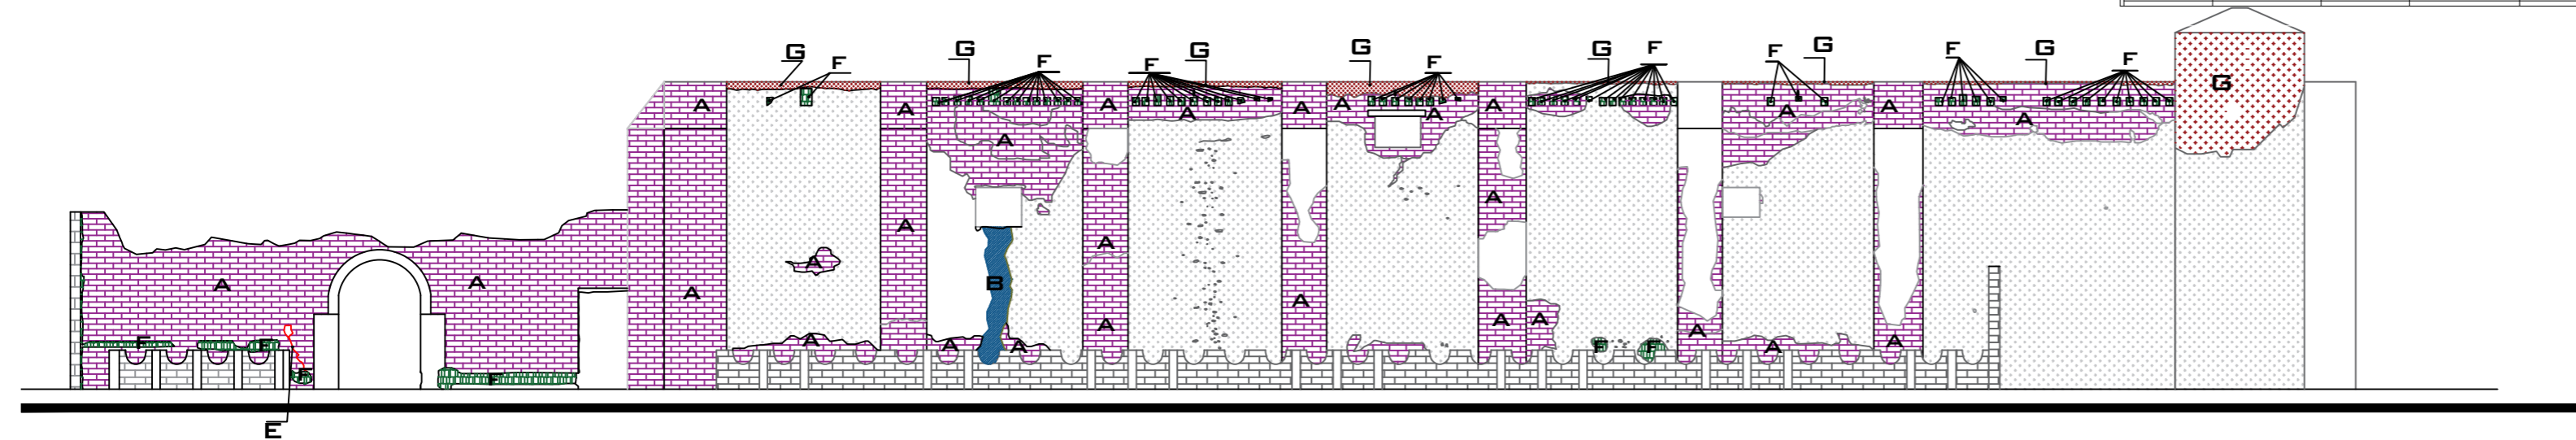
PLANO:
PLANO DE DETERIOROS LADO OESTE DE TROJE 2

SECCIÓN	AGENTE	DETERIORO	CAUSA	EFECTO	UBICACIÓN
A	ANTRÓPICO	Vano tapiado con ausencia de aplanado	1. Mala intervención	1. Filtración de humedad 2. Disgregación de material 3. Pérdida de elemento	Muros
B	ABIÓTICO	Humedades y presencia de microflora	1. Abandono 2. Humedad ascendente por falta de mantenimiento	1. Pérdida de aplanados 2. Deterioro en material base del muro: piedra o adobe	Muros
C	ANTRÓPICO	Mechinales en mal estado	1. Mala intervención 2. Abandono	1. Acumulación de tierra 2. Nidos de insectos y aves 3. Humedad	Muros
D	ABIÓTICO	Disgregación de material	1. Falta de mantenimiento 2. Abandono 3. Intemperismo	1. Filtraciones de humedad 2. Crecimiento de vegetación 3. Pérdida de elementos 4. Desestabilización de la estructura 5. Pérdida de la fisonomía original	Muros
E	ANTRÓPICO	Crieta en muro	1. Falta de mantenimiento 2. Abandono 3. Falta estructural	1. Pérdida total del muro 2. Desplome de estructura contigua	Muros

F	ABIÓTICO	Disgregación de muro de adobe	1. Abandono 2. Intemperismo 3. Filtraciones de humedad	1. Pérdida total del elemento 2. Deterioro del material base de los elementos: adobe 3. Falta estructural	Muros
G	ABIÓTICO	Humedades y presencia de microflora	1. Abandono 2. Falta de mantenimiento 3. Humedad descendiente	1. Pérdida de aplanados 2. Deterioro en material base del muro: piedra o adobe	Muros
