**“PUESTA EN VALOR DEL BIEN PATRIMONIAL INMUEBLE,
HACIENDA DE PARDO EN VILLA DE REYES, SAN LUIS POTOSÍ:
PROYECTO DE RESTAURACIÓN Y REVITALIZACIÓN”**

ANEXO 5:
CATÁLOGO
REVISTA

CATÁLOGO DEL INMUEBLE HACIENDA
DE PARDO, VILLA DE REYES, S.L.P

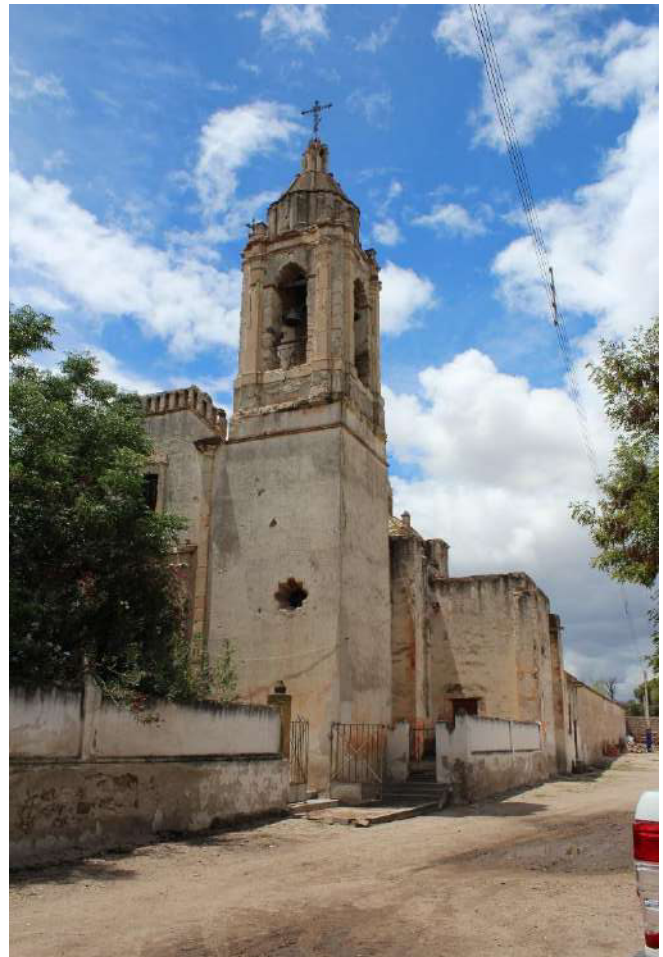
IMAGEN 2.
TEMPLO DE SAN SALVADOR DE BURGOS

ETAPAS CONSTRUCTIVAS:	USO ORIGINAL	USO ACTUAL	TIPOLOGIA	ESTADO DE CONSERVACIÓN
Siglo XVII	Templo	Templo	Religiosa	Malo

No. NIVELES	1 y al medio nivel el coro
DESCRIPCIÓN DEL INMUEBLE	Los propietarios se refieren al inmueble como capilla Y de acuerdo con la tipología es un templo con planta de cruz latina, con bóvedas, dos cúpulas, coro, campanario y atrio. Tiene una fecha probable de construcción del año 1722 d.C. Está construido en piedra con aplanados de cal arena. En algunas partes aún se logra apreciar pintura en los muros. Tiene un letrero que dice que el interior fue decorado en el año de 1977. También se le ha adosado un espacio a manera de sacristía.
SISTEMA CONSTRUCTIVO	<p>ESTRUCTURA</p> <p>CIMENTACIÓN: DE MAMPOSTERIA</p> <p>MUROS: DE PIEDRA RECUBIERTOS CON APLANADO DE CAL ARENA</p> <p>TECHUMBRE: DE PIEDRA RECUBIERTA CON APLANADO CAL ARENA</p>
PATRIMONIO MUEBLE ASOCIADO	<p>MOBILIARIO: BANCAS, MESA ALTAR, PÚLPITO, CONFESIONARIOS, IMAGENES</p> <p>EQUIPO: ÓRGANO</p> <p>MURAL: EN EXTERIOR TIENE PINTURA MUY DETERIORADA. AL INTERIOR TAMBIÉN TIENE PINTURA MURAL</p> <p>RETABLOS: ALTAR PRINCIPAL Y ALTARES LATERALES</p> <p>OTROS</p>

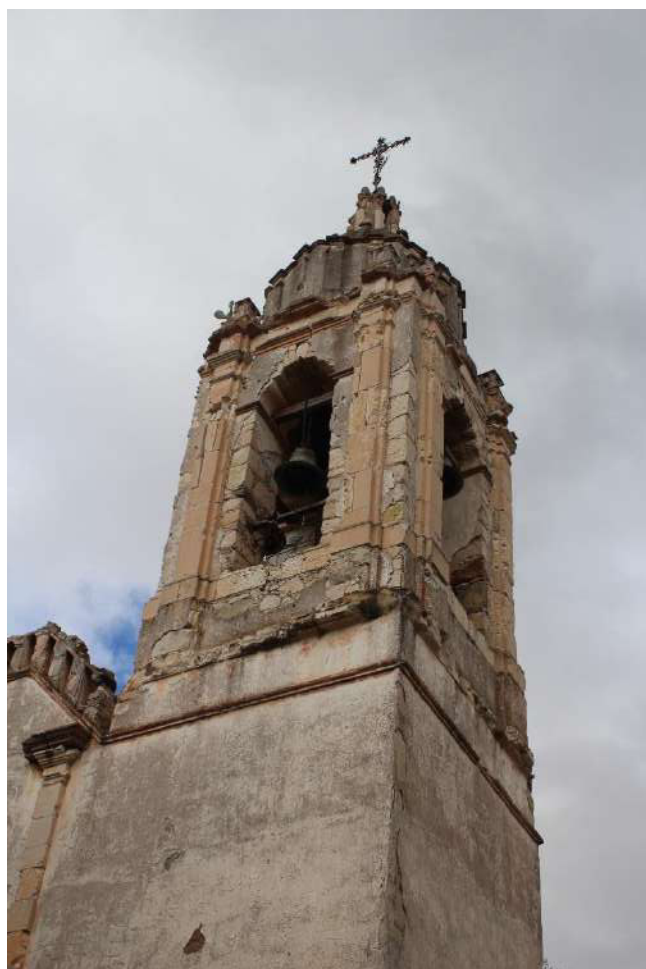
IMAGEN 2.
CAMPANARIO DEL TEMPLO DE SAN SALVADOR DE BURGOS

ETAPAS CONSTRUCTIVAS:	USO ORIGINAL	USO ACTUAL	TIPOLOGIA	ESTADO DE CONSERVACIÓN
Siglo XVII	Campanario	Campanario	Religiosa	Muy deteriorado

No. NIVELES	De un cuerpo con remate y cruz
DESCRIPCIÓN DEL INMUEBLE	El campanario es de un solo cuerpo con una sección cuadrangular. Se accede a él a través de una escalera al interior de la torre que esta adosada a la fachada del Templo. Tiene 4 vanos con arcos mixtilíneos hacia los cuatro puntos cardinales y en su intradós esta la estructura de madera que soporta las campanas. Tiene barandales metálicos. En su ornamentación presenta unas pilastras del orden dórico con fuste liso, se observa el despiece de la cantera. La parte estructural es de piedra y esta perdiendo el recubrimiento. El remate tiene forma de cono truncado y está soportado sobre un pequeño tambor de piedra. En la punta una cruz de metal. Sobre el lado sur se observa un forjado de pilastras de tabique de barro rojo.
SISTEMA CONSTRUCTIVO	<p>ESTRUCTURA</p> <p>CIMENTACIÓN:</p> <p>MUROS: DE PIEDRA RECUBIERTOS CON APLANADO DE CAL ARENA que esta altamente disgregado</p> <p>TECHUMBRE: DE PIEDRA RECUBIERTA CON APLANADO CAL ARENA en forma de bóveda.</p>

PATRIMONIO MUEBLE ASOCIADO	<p>MOBILIARIO: BARANDALES, CAMPANAS, CRUZ</p> <p>EQUIPO:</p> <p>MURAL: EN EXTERIOR TIENE PINTURA MUY DETERIORADA. AL INTERIOR TAMBIÉN TIENE PINTURA MURAL</p> <p>RETABLOS: ALTAR PRINCIPAL Y ALTARES LATERALES</p> <p>OTROS</p>

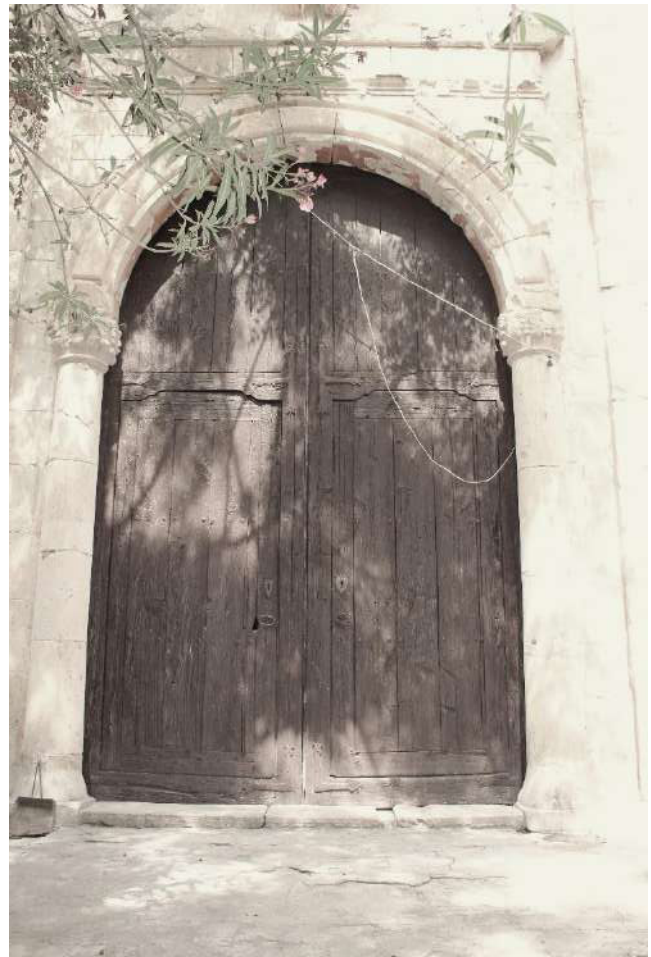
IMAGEN 2.
PORTADA DELTEMPLO DE SAN SALVADOR DE BURGOS

ETAPAS CONSTRUCTIVAS:	USO ORIGINAL	USO ACTUAL	TIPOLOGIA	ESTADO DE CONSERVACIÓN
Siglo XVII	Acceso	Acceso	Religiosa	Muy deteriorado

No. NIVELES	I Cuerpo
DESCRIPCIÓN DEL INMUEBLE	La portada del templo del señor de Burgos está formada por un cuerpo que tiene un arco de medio punto tablerado sostenido por columnas del orden corintio que tienen un gran deterioro. Sobre el arco hay un entablamento con arquivado, friso liso y cornisa también muy deteriorado, unido al arco por medio de las enjutas y formando un solo elemento. Flanquean esta portada un par de pilastras del orden jónico que se ubican a todo lo largo de la fachada. Tiene también una ventana coral con jambas y arco rebajado de cantería rematado con una cornisa que sigue la forma del arco. y en la parte inferior de la ventana tiene una colgadura formado por volutas con una rosa al centro. El remate de la portada tiene una forma semihexagonal sobre la que existe una balaustrada de cantería.
SISTEMA CONSTRUCTIVO	<p>ESTRUCTURA</p> <p>CIMENTACIÓN:</p> <p>MUROS: DE PIEDRA RECUBIERTOS CON APLANADO DE CAL ARENA. PORTADA DE CANTERÍA</p> <p>TECHUMBRE:</p>

PATRIMONIO MUEBLE ASOCIADO	<p>MOBILIARIO: PORTON, VENTANA, BALAUSTRADA</p> <p>EQUIPO:</p> <p>MURAL: EN EXTERIOR TIENE PINTURA MUY DETERIORADA. AL INTERIOR TAMBIÉN TIENE PINTURA MURAL</p> <p>RETABLOS:</p> <p>OTROS</p>

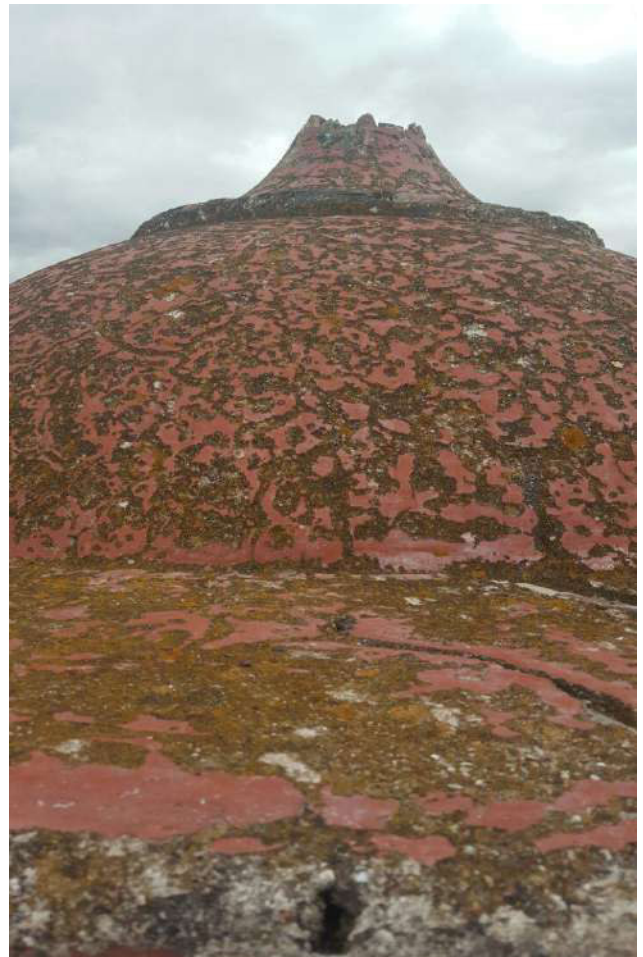
IMAGEN 4. CUPULA DE TORRE DE LA TROJE

No. NIVELES	
DESCRIPCIÓN DEL INMUEBLE	CUPULA PERTENECIENTES A UNA DE LAS TROJES CONSTRUDA EN EL SIGLO XVII, SE ENCUENTRA EN ESTADO DE DETERIORO. SE ACCEDE POR UNA ESCALERA AL INTERIOR DE LA TORRE. LA FORMA DE LA CÚPULA ES BULBOSA Y LE FALTA EL REMATE
SISTEMA CONSTRUCTIVO	ESTRUCTURA
	CIMENTACIÓN: MAMPOSTEO
	MUROS: PIEDRA CON RIPIO A BASE DE PEDACERIA DE BARRO Y APLANADOS DE CAL ARENA Y AGUA.
	TECHUMBRE: CUPULA A BASE DE PIEDRA Y APLANADO DE CAL ARENA Y AGUA
PATRIMONIO MUEBLE ASOCIADO	MOBILIARIO: NINGUNO
	EQUIPO: NINGUNO
	MURAL: NINGUNO
	RETABLOS: NINGUNO
	OTROS

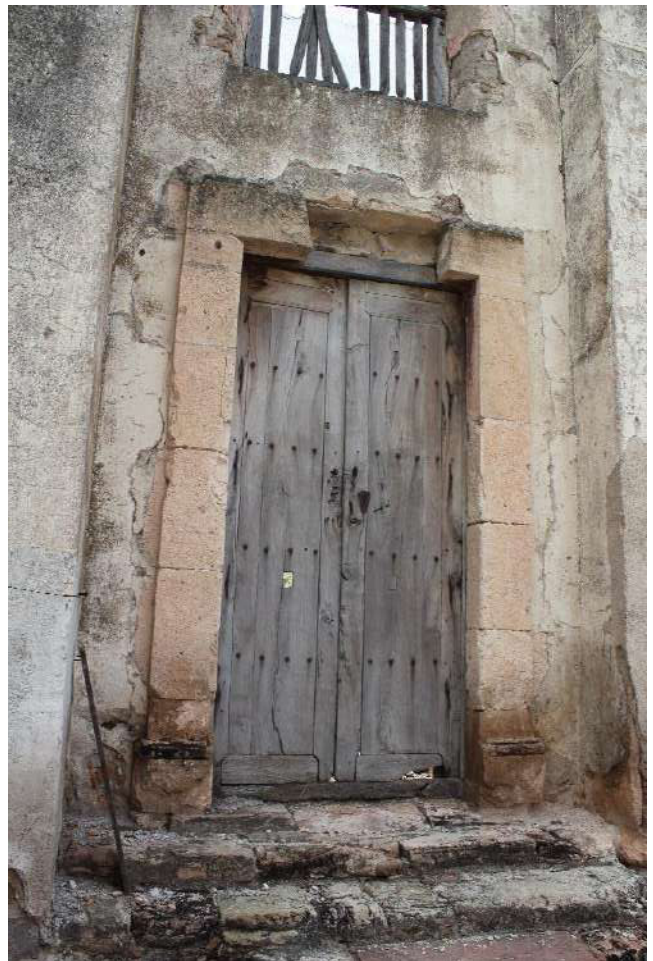
IMAGEN 5. MARCO Y ESCALINATA TROJE

ETAPAS CONSTRUCTIVAS:	USO ORIGINAL	USO ACTUAL	TIPOLOGIA	ESTADO DE CONSERVACIÓN
Siglo XVII	NINGUNO	NINGUNO	CIVIL	MUY DETERIORADO

No. NIVELES	
DESCRIPCIÓN DEL INMUEBLE	MARCO QUE DELIMITA LA PUERTA DE ENTRADA A UNA DE LAS TROJES. TIENE JAMBAS DE CANTERIA Y UN DINTEL AL QUE LE FALTA LA CLAVE. TIENE LA ESTRUCTURA DE MADERA DE LA PUERTA QUE SOSTIENE EL DINTEL. LA ESCALINATA TIENE TRES ESCALONES DE PIEDRA ALTAMENTE DETERIORADA
SISTEMA CONSTRUCTIVO	ESTRUCTURA
	CIMENTACIÓN:
	MUROS:
	TECHUMBRE:
PATRIMONIO MUEBLE ASOCIADO	MOBILIARIO: PUERTA DE MADERA
	EQUIPO: NINGUNO
	MURAL: NINGUNO
	RETABLOS: NINGUNO
	OTROS

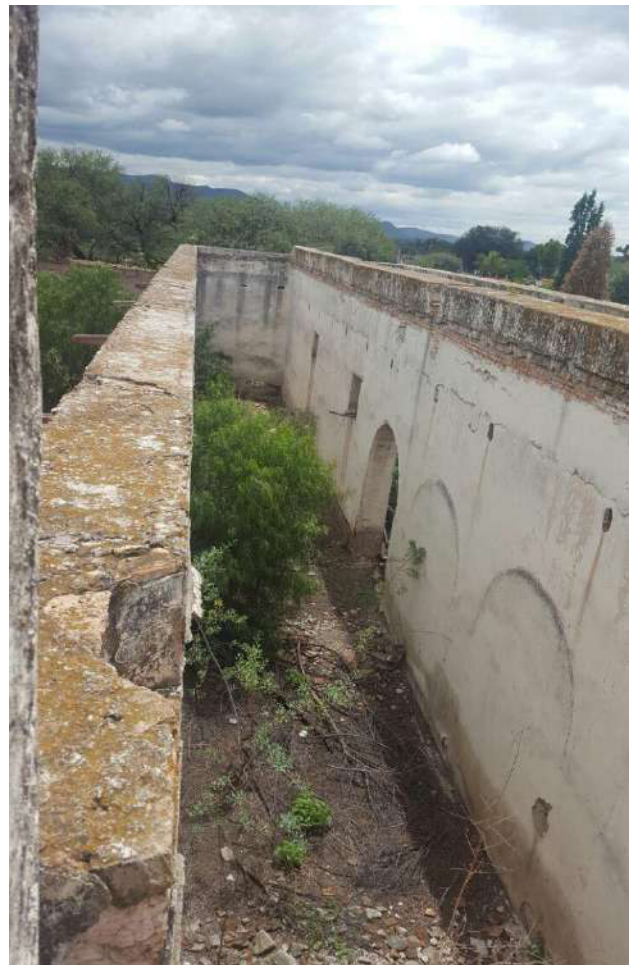
IMAGEN 6. INTERIOR DE TROJE

No. NIVELES	
DESCRIPCIÓN DEL INMUEBLE	LATERAL DE UNA TROJE EN EL QUE SE PUEDE APRECIAR EL DETERIORO A CAUSA DE AGENTES BIOLÓGICOS, FÍSICOS QUE HAN LLEVADO AL DERRUMBE DE LA TECHUMBRE CON LA QUE CONTABA, CLARAMENTE SE APRECIA LAS VIGAS DE MADERA QUE SE ENCONTRABAN EMPOTRADAS Y LOS ARCOS QUE ACTUALMENTE SE ENCUENTRAN TAPADOS.
SISTEMA CONSTRUCTIVO	ESTRUCTURA
	CIMENTACIÓN: MAMPOSTEO
	MUROS: VARIACION DE TABIQUE, ADOBE Y PIEDRA CON RIPIO A BASE DE PEDACERIA DE BARRO, Y APLANADOS DE CAL ARENA Y AGUA.
	TECHUMBRE: NINGUNA
PATRIMONIO MUEBLE ASOCIADO	MOBILIARIO: NINGUNA
	EQUIPO: NINGUNA
	MURAL: NINGUNA
	RETABLOS: NINGUNA
	OTROS

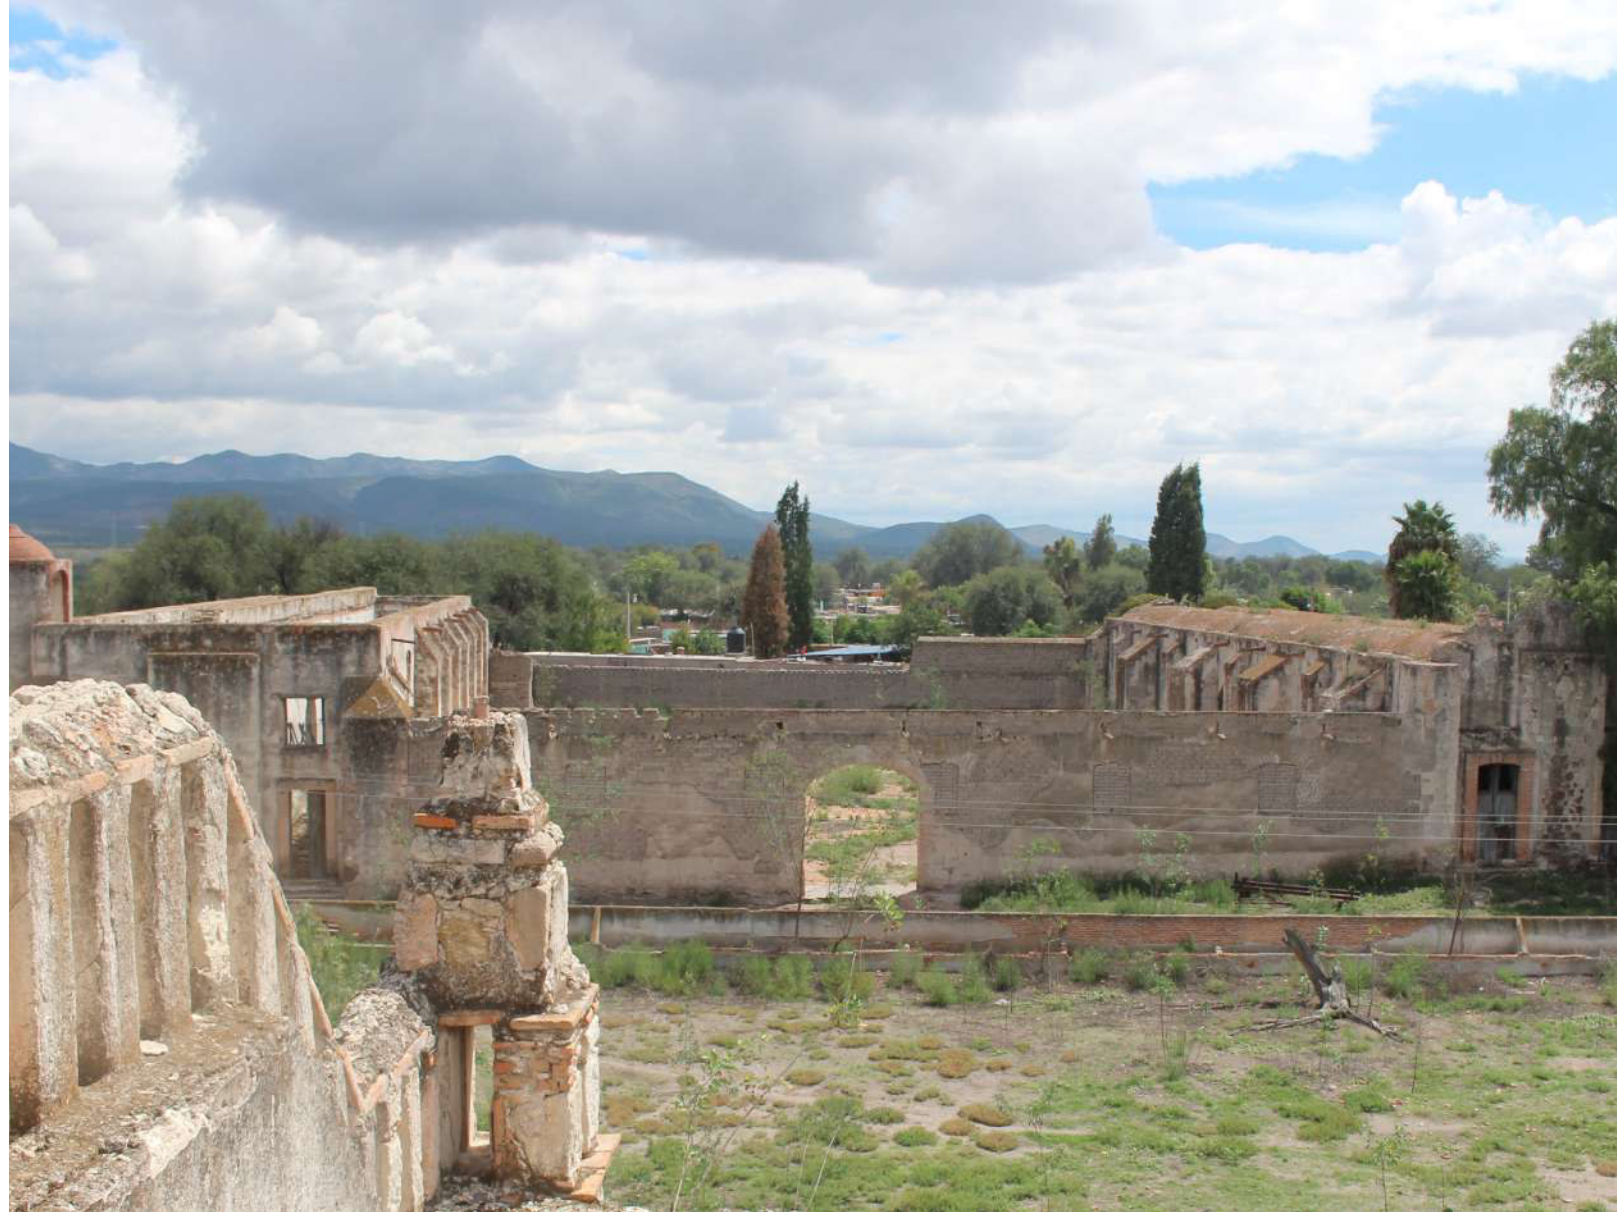
La construcción es de piedra y mortero de cal-arena, es decir, de cal y canto. Se están perdiendo los aplanados lo que permite ver el dovelado de una de las bóvedas y además se observa también un arco de descarga entre las dos puertas. Los muros son de 0.60m aproximadamente y los contrafuertes de 1.70 x 1.70 m.
