***“Ejercicio Profesional en el ámbito de remodelación y
mantenimiento a inmuebles pertenecientes al Gobierno del
Estado de Guanajuato.”***

TRABAJO DE TITULACIÓN EN LA MODALIDAD DE TRABAJO DE
EJERCICIO PROFESIONAL QUE PARA OBTENER EL TÍTULO DE
LICENCIADO EN ARQUITECTO

SERGIO DE JESUS HERNANDEZ ROJAS

GUANAJUATO, GTO., AGOSTO DE 2023

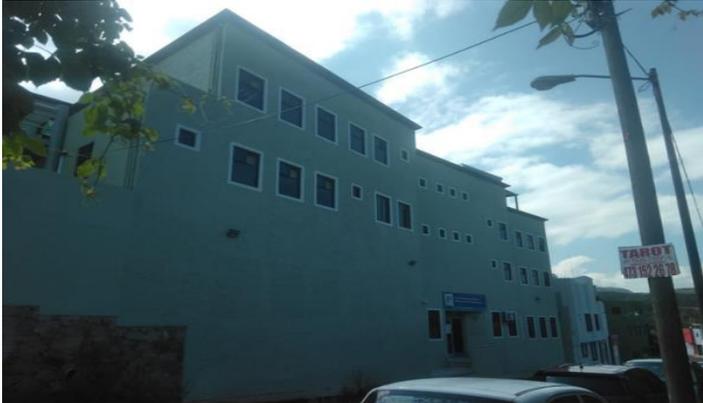
Ilustración 18 y 19. Fotografía Panorámica de la Fachada Principal del Inmueble (izquierda) y Croquis de localización donde podemos apreciar el ángulo de la fotografía. (Derecha). Fotografía: Sergio de Jesús Hernández Rojas, Croquis: Google Earth.

De los cuatro volúmenes, comenzando de izquierda a Derecha, el primero corresponde a un muro de contención para el área de estacionamiento al aire libre y con una altura cerca de casi los dos metros, esta altura se mantiene uniforme en relación a la pendiente del terreno, la parte superior corresponde a un muro de tabique con castillos de concreto armado como refuerzo y estos completamente revestidos con un aplanado estilo serroteado y en lo que se refiere a la parte inferior de la cimentación-contención está compuesta con piedra brasa sin recubrimiento.

Los siguientes volúmenes, ya de mayores alturas (13 metros), corresponden a todo el cuerpo de las oficinas, estos tres tienen una textura completamente dominante de acabado serroteado en sus muros y una porosidad un tanto desordenada por los desniveles que existen dentro del edificio y por los diferentes dimensionamientos de las ventanas que se tienen, ya que unas son ventanas de oficinas (las más grandes) y otras ubicadas dentro de los baños (de menor tamaño). En cuanto a la materialidad de las ventanas están hechas de material de aluminio negro y cristal filtro-sol, para regular la intensidad de la entrada de luz solar al ser una fachada expuesta hacia el lado poniente. En la parte superior cuenta con un remate con cornisas hechas de barro rojo recocido. En estos volúmenes podemos apreciar el acceso principal (al centro del inmueble) para atención a usuarios y otro más secundario (derecha) para el ingreso de insumos que el edificio requiere.

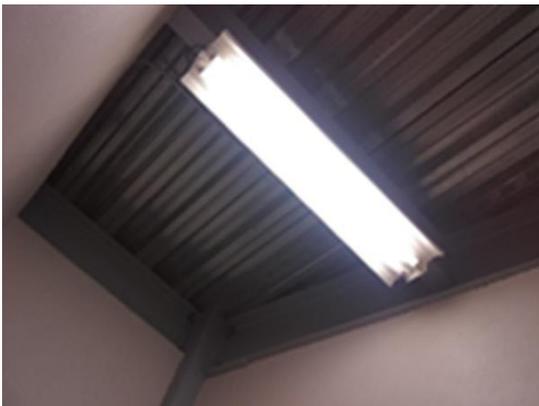
En cuanto al sistema constructivo del edificio presenta un sistema mixto compuesto a base de losa acero, con estructura de vigas IPR y columnas de perfil rectangular, con su respectiva lámina galvanizada y capa de compresión de concreto, aunque en la mayoría de los espacios (espacios administrativos-oficinas) no se pueda apreciar ya que cuenta con falsos plafones modulares. En cuanto a los muros tapones nos encontramos que están hechos a base de tabique de barro rojo recocido con aplanados finos de mezcla mortero con pintura vinílica.

Ilustración 26 y 27. Fotografías que muestran el sistema constructivo estructural del Registro Público de la Propiedad y Notarías del Estado de Guanajuato. Fotografía: Sergio de Jesús Hernández Rojas.

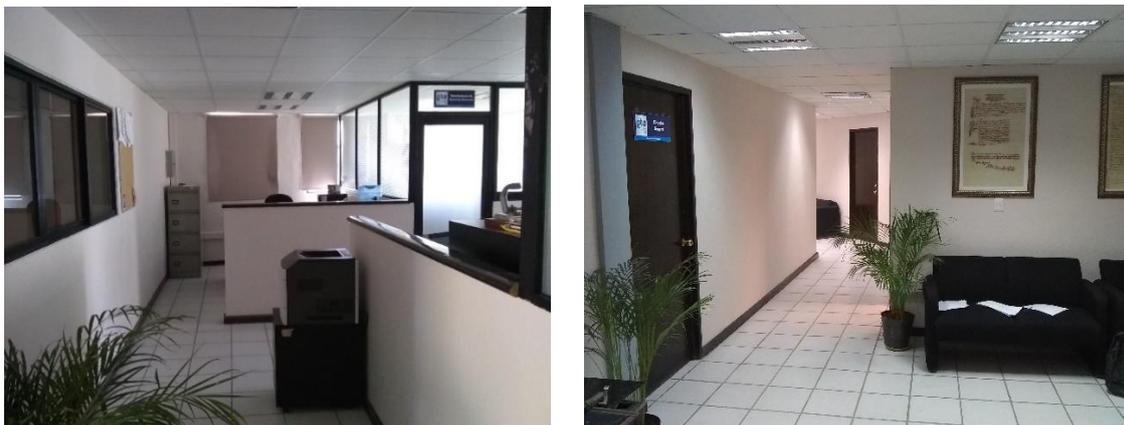
Para los interiores de las oficinas tenemos divisiones de panel de yeso y/o cancelería de aluminio negro con cristal claro y algunas películas esmeriladas para lograr un poco más de privacidad visual dentro de los cubículos, por otra

parte, los pisos se encuentran recubiertos con material cerámico en formatos pequeños de 33x33 cm color blanco, en cuanto a los plafones, como ya lo habíamos mencionado es un sistema de suspensión de perfiles de aluminio suspendidos con alambre galvanizado hacia las vigas principales y los perímetros de los muros para sostener galletas modulares de paneles de yeso en formato de 61x61 cm, con sistema de luminarias con tubos fluorescentes en con luz blanca de la misma dimensión de las galletas de panel de yeso, todo este sistema con el fin de ocultar todo tipo de instalaciones que van suspendidas.

Ilustración 28 y 29. Fotografías que muestran acabados interiores del Registro Público de la Propiedad y Notarias del Estado de Guanajuato. Fotografía: Sergio de Jesús Hernández Rojas.

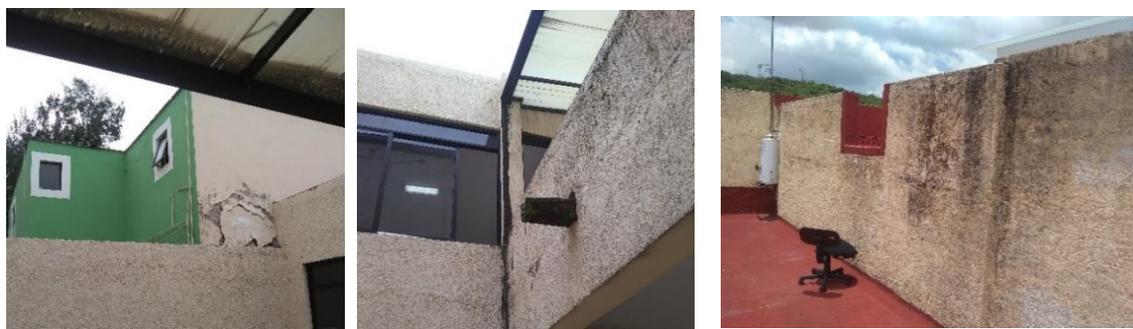
En cuanto al estado actual del inmueble (antes de la intervención) sus muros se encontraban en gran estado de deterioro debido a la falta de mantenimiento, en las áreas exteriores la pintura se encontraba ya bastante matizada por la intensidad de los rayos del sol, además había bastantes casos de desprendimiento de aplanados debido a daños por humedad y por otra parte los muros interiores se encontraban ya bastante sucios y desgastados por el mismo uso cotidiano del edificio.

Ilustración 30, 31 y 32. Fotografías que muestran el deterioro en muros por humedad existente en el edificio. Fotografía: Sergio de Jesús Hernández Rojas.

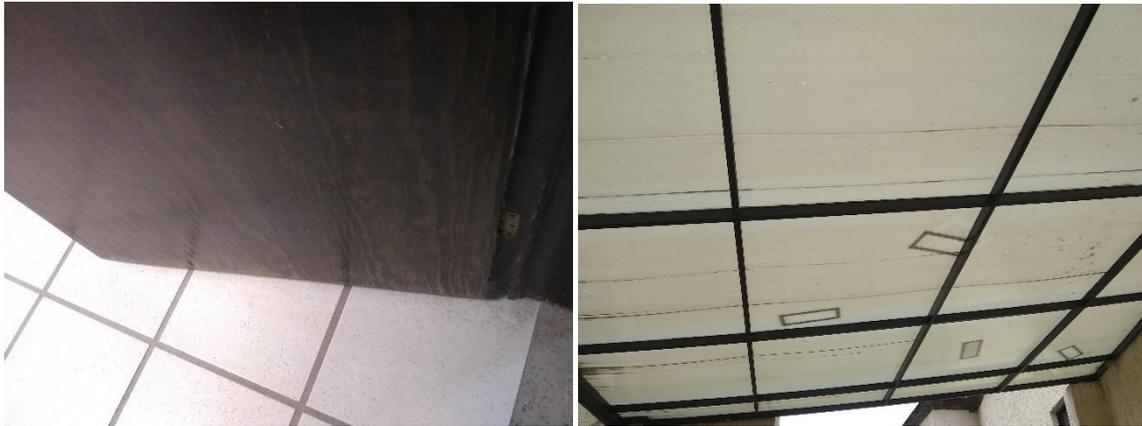
Todas las puertas interiores de madera contaban con fallas en las chapas de perilla y el desgaste en las partes inferiores de las mismas era muy evidente debido al uso constante del agua con cloro producido a la actividad de limpieza del piso cerámico. Al igual existía una terraza con cubierta de policarbonato ya bastante deterioradas por la intensidad del sol, la cual también su bastidor de aluminio ya estaba bastante pandeado y los perfiles no eran los adecuados para este tipo de estructura.

Ilustración 33 y 34. Fotografías que muestran el desgaste en puertas de madera (izquierda) y Estado actual de cubierta de policarbonato (derecha). Fotografía: Sergio de Jesús Hernández Rojas.

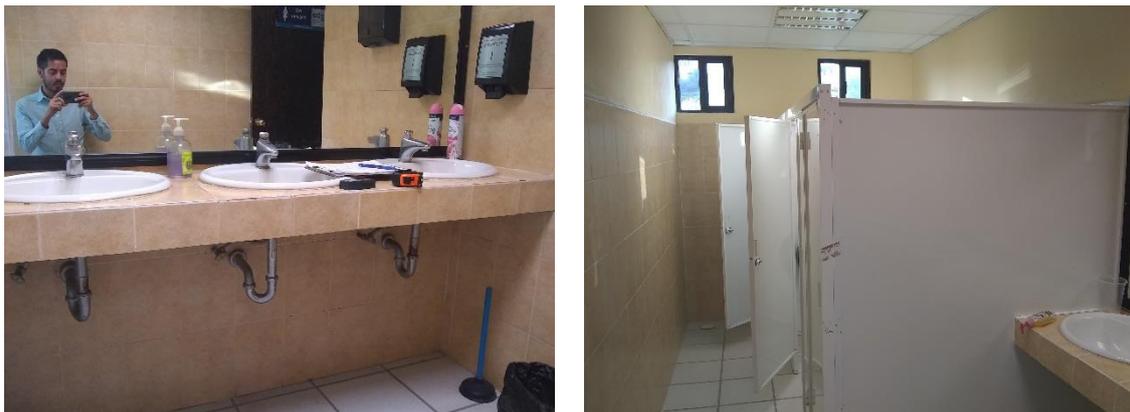
Los módulos de baños se encontraban bastante críticos, varios sanitarios no funcionaban adecuadamente pues sus herrajes dentro de los tanques ya habían caducado su vida útil, los lavamanos tenían escurrimientos en sus llaves mezcladoras y las mamparas de aluminio presentaban infinidad de fallas que impedían su buen funcionamiento (bisagras sueltas, no contaban con pasadores, resbalones ni jaladeras muchos de los casos).

Ilustración 35, 36 y 37. Fotografías que muestran el deterioro en muros por humedad existente en el edificio. Fotografía: Sergio de Jesús Hernández Rojas.

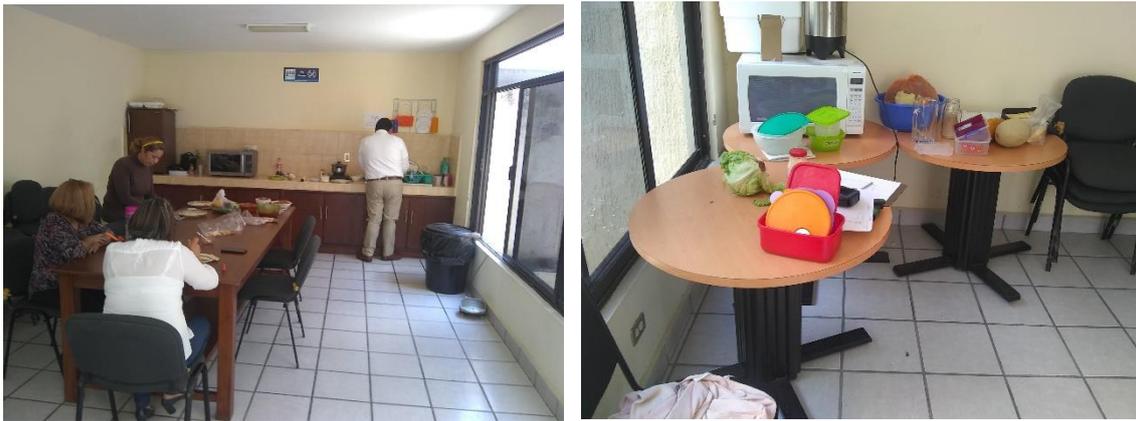
Por otro lado, el espacio destinado al área del comedor tenía una capacidad para dar servicio a un total de no más de quince personas, y el inmueble en ese entonces contaba con un aproximado de sesenta personas laborando (desde intendentes, guardias de seguridad y personal administrativo) por lo tanto el espacio ya era insuficiente para dar abasto ya que esto ocasionaba que muchos usuarios tuviesen que comer en su área de trabajo. Además, era necesario la creación de nuevos cubículos de trabajo para reubicar a personal administrativo que ya no tenía espacio digno de para poder realizar sus actividades laborales, sumado a esto eran necesarias nuevos espacios de almacén para resguardar insumos de uso diario de oficina.

Ilustración 38 y 39. Fotografías que muestran el estado anterior de lo que era el comedor del RPP. Fotografía: Sergio de Jesús Hernández Rojas.

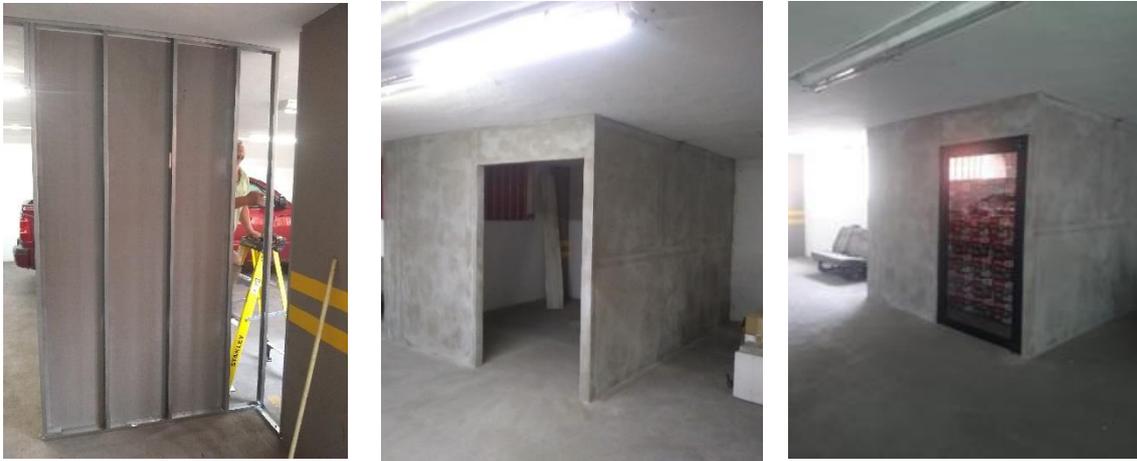
Ilustración 41, 42 y 43. Fotografía (izquierda) donde se muestra la colocación de bastidor metálico y colocación de una hoja de panel de cemento para dar tiempo a colocar todas las instalaciones que irán por dentro de los muros. Fotografías (central y Derecha) bodega de almacén con acabado terminado de pasta multiusos lista para recibir pintura y colocar puertas de aluminio. Fotografía: por Sergio de Jesús Hernández Rojas.

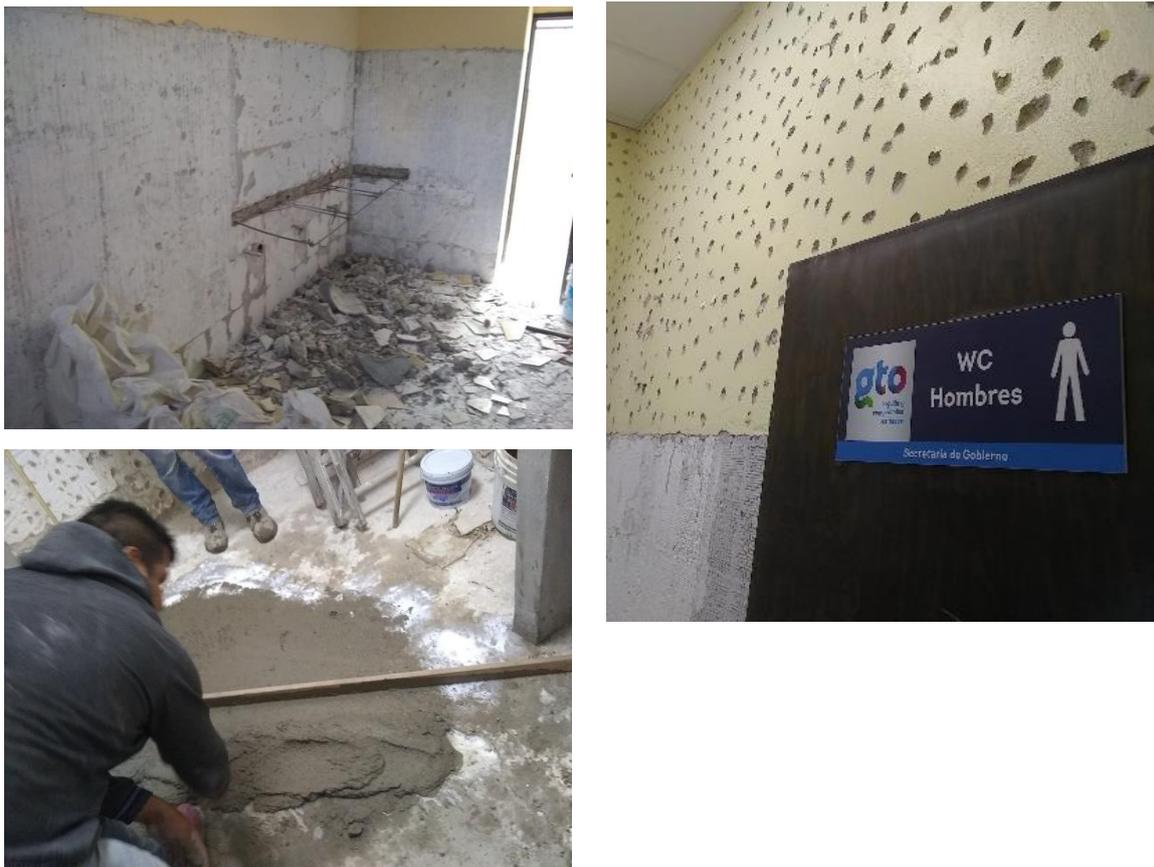
Ilustración 44,45 y 46. Fotografía (izquierda) demolición de recubrimientos cerámicos y barra de concreto de lavamanos. Fotografía (derecha) picado manual de la superficie en muros para mejorar área de adherencia de los trabajos. Fotografía: por Sergio de Jesús Hernández Rojas.

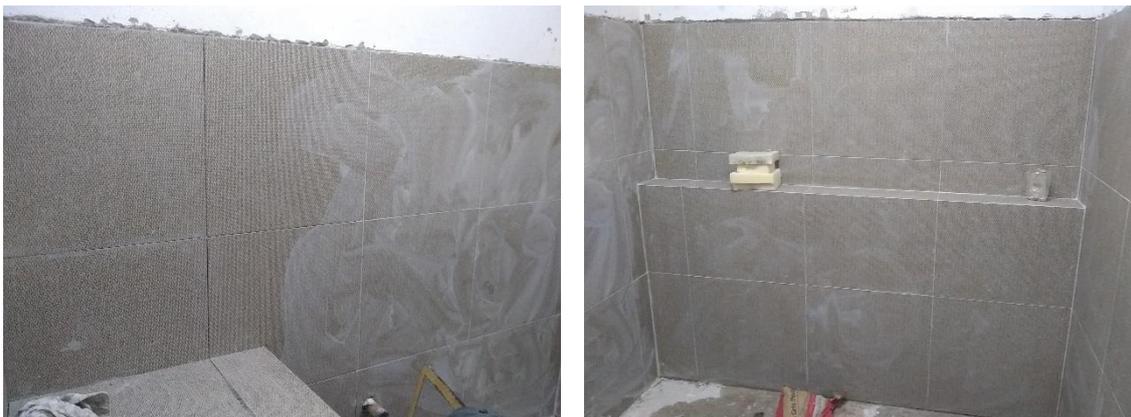
Ilustración 47 y 48. Fotografía (izquierda) Colocación de recubrimiento cerámico en muros y pisos, también podemos ver la aplicación de juntador en las uniones de las piezas para sellar la superficie, Fotografía: por Sergio de Jesús Hernández Rojas.

Hecho todo esto se comienza con el suministro y la colocación de recubrimientos cerámicos con sus respectivos adhesivos antideslizante en muros y pega piso en firmes, comenzando primero con la colocación en muros (de arriba hacia abajo) y al final rematando con la colocación en piso o firme. Al terminar de colocar todos los recubrimientos se procede a hacer una limpieza exhaustiva de las juntas o boquillas entre las piezas cerámicas, retirando todas las partículas de polvo para después proceder a realizar el emboquillado o junteado.

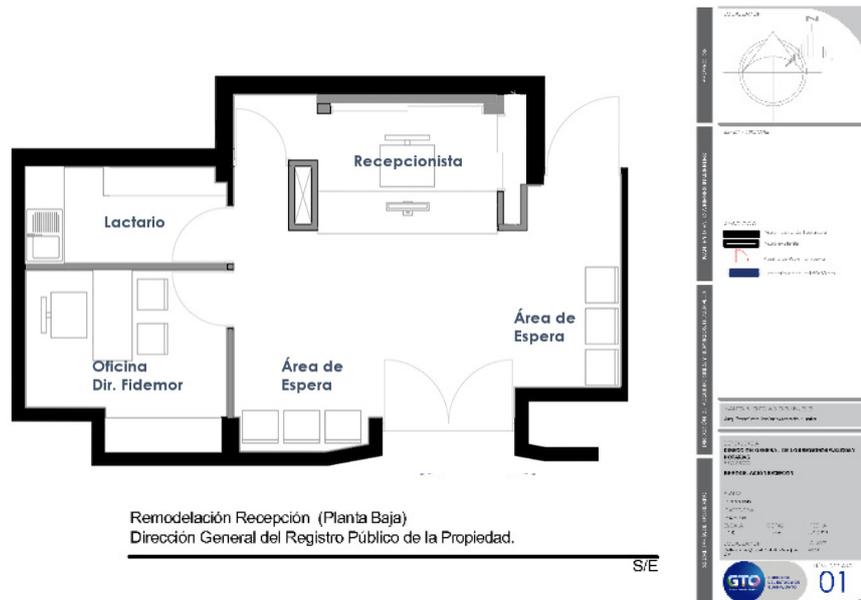
Ilustración 52. Plano de acabados para remodelar la Recepción ubicada en planta baja del inmueble del Registro Público de la Propiedad y Notarías del Estado de Guanajuato. Fuente: Elaboración por parte de la Dirección General de la Administración.

En esta primera etapa una de las metas importantes del contrato, era la remodelación integral de la recepción actual, ya que esta se encontraba bastante deteriorada y era una de las peticiones principales del director general del Registro público. Las adecuaciones consistían en un desmontaje de muros divisorios de panel de yeso para crear un cubículo privado y un lactario de mejores dimensiones.

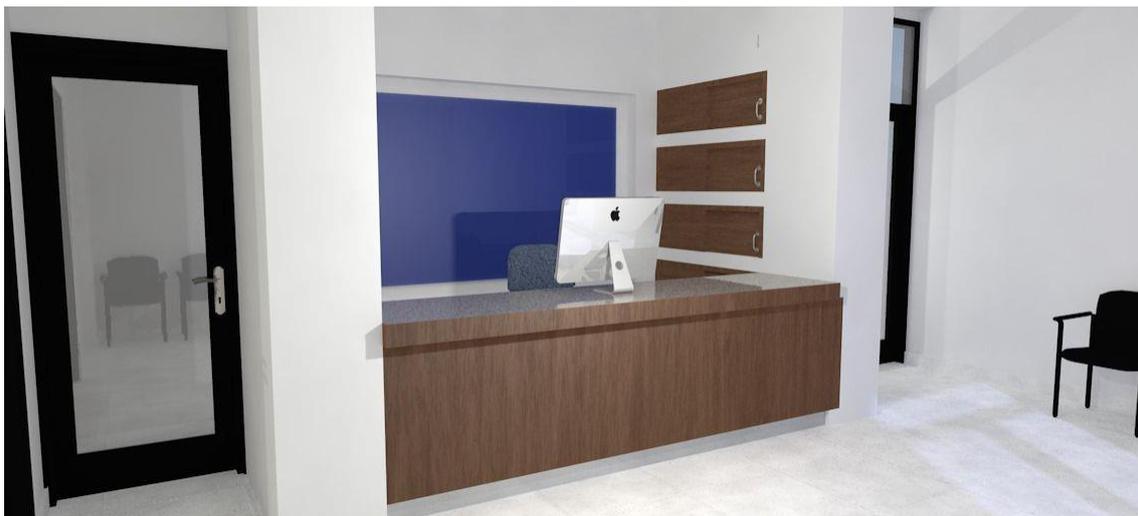
En el siguiente render podemos apreciar una perspectiva frontal, donde podemos observar que el mostrador principal estará forrado de madera okumme, se adicionará la colocación de un cristal claro templado de 10 mm sostenido con chapetones satinados. Podemos ver en la parte derecha un muro de panel de yeso con repisas del mismo material y estas llevarán unas puertas corredizas de madera, además estaremos delimitando el acceso a esta recepción con una puerta de aluminio negro con cristal claro. Por último, al fondo observamos un cristal claro templado de 10 mm, el cual ira fijado al muro también sostenido con chapetones, donde en un futuro se colocará el logo de la ciudad de Santa Fe de Guanajuato y el nombre completo de las oficinas de este inmueble.

Ilustración 53. Render de área de Recepción, vista Frontal, propuesta de modificación del proyecto. Elaboración propia.

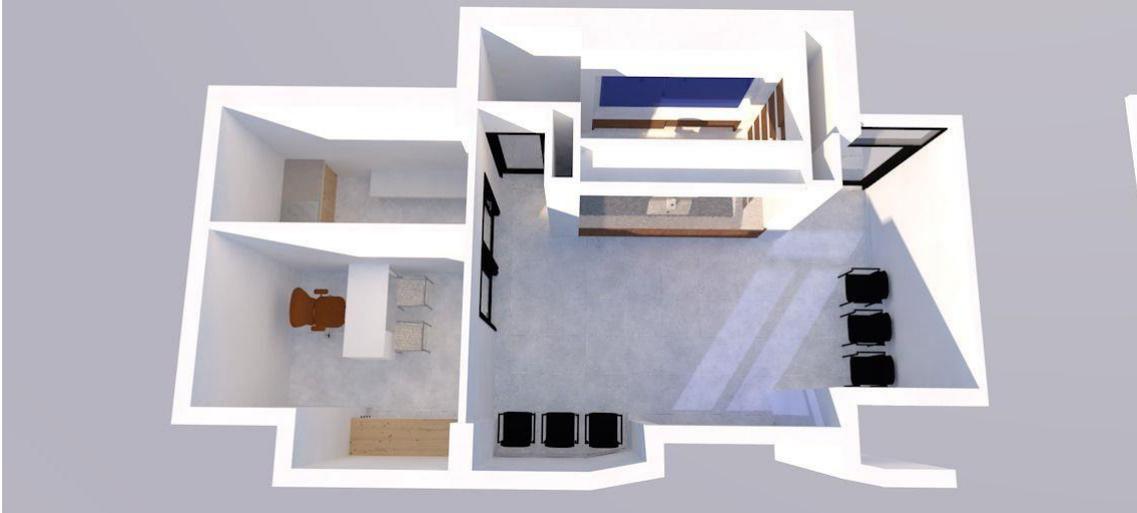
En este otro render cambiaremos de perspectiva para poder apreciar completamente la zonificación y la interacción de los espacios entre sí, aquí ya podremos comprender de una manera más clara con ambientación de mobiliario la idea que se tiene para resolver esta necesidad.

Ilustración 54. Render de área de recepción, vista panorámica. Elaboración propia.

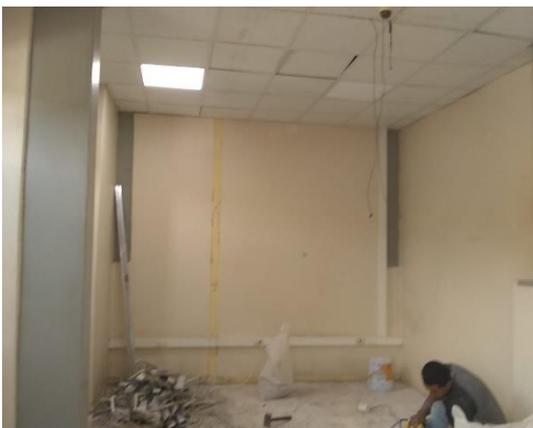
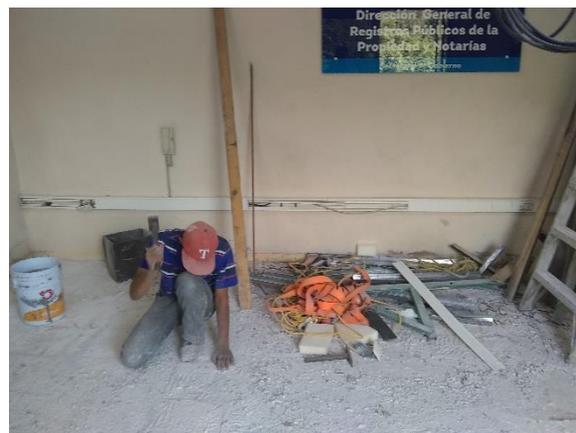
Ilustración 55 y 56. Demolición de piso cerámico en la recepción (izquierda) y desmantelamiento de instalaciones existentes (derecha) en el área de Recepción, Fotografías por Sergio de Jesús Hernández Rojas.

Los trabajos preliminares consistieron en desmantelar el espacio completamente, desde divisiones de panel de yeso, demoliciones de piso, desmontaje de un mueble fijo de recepción en material de madera, desmontaje de falso plafón modular, desmontajes de instalaciones eléctricas y de vos y datos, además de que se adecuó una recepción temporal en otro de los accesos del inmueble, esto con la finalidad de seguir laborando normalmente el inmueble.

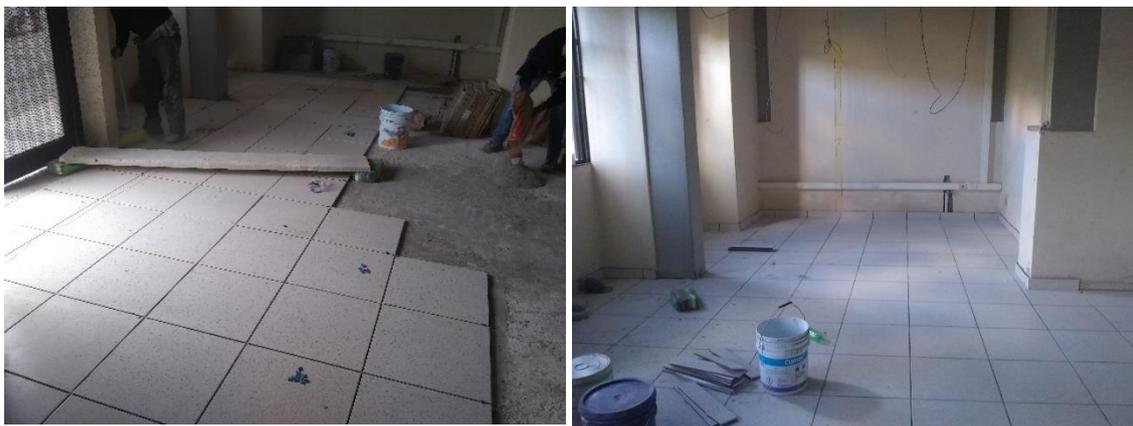
Ilustración 57 y 58. Colocación de piso cerámico en área de recepción. Fotografías por Sergio de Jesús Hernández Rojas.

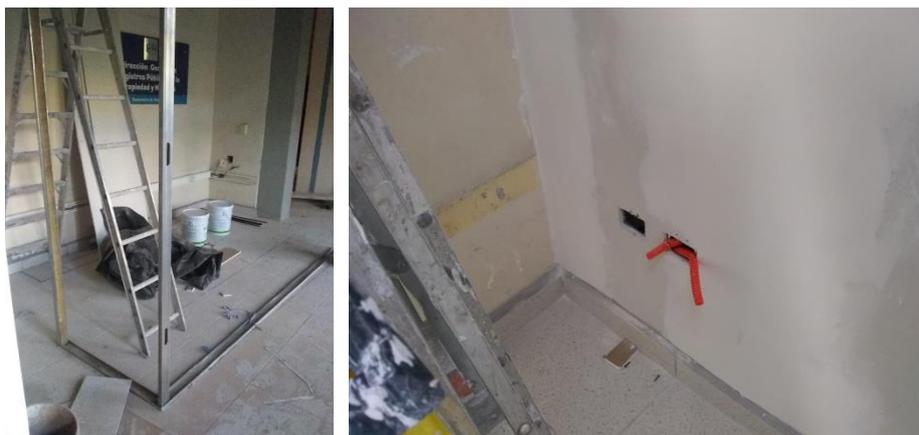
Ilustración 59 y 60. (Izquierda) Colocación de bastidor metálico a base de poste y canal para recibir hojas de panel de yeso, (derecha) Instalación de canalización para instalaciones eléctricas y de voz y datos dentro de muros de panel de yeso recubiertas a dos hojas. Fotografías por Sergio de Jesús Hernández Rojas.

También es importante reforzar nuestros vanos de puertas y/o ventanas para que al momento de fijar nuestras cancelerías o puertas estén tengan una mejor fijación, esto se hace con barrotes y/o fajillas de madera de pino, reforzando nuestros postes y canales de metal galvanizado.

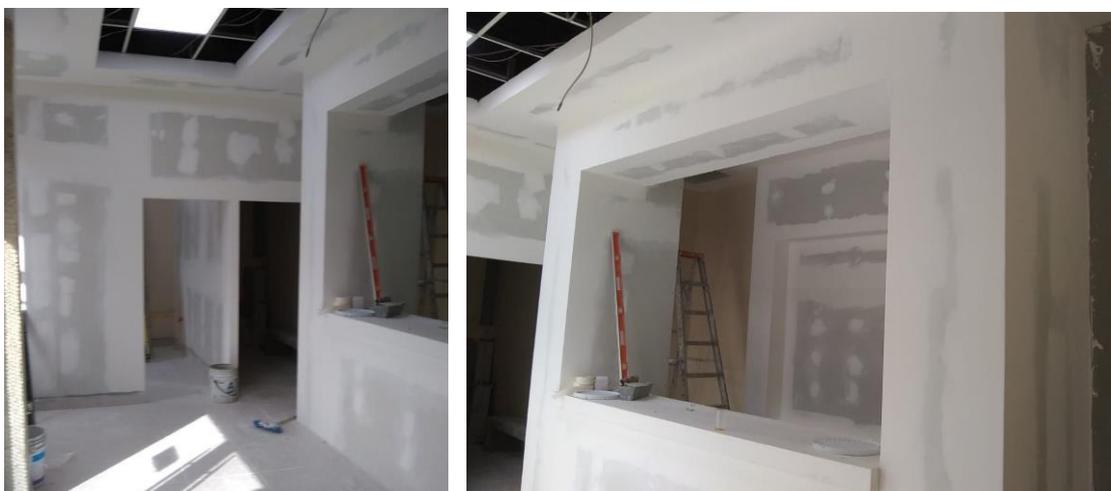
Lustración 61 y 62. Área de recepción al finalizar los trabajos de panel de yeso y aplicación de pasta multiusos para su posterior lijado de las superficies. Fotografías por Sergio de Jesús Hernández Rojas.

El primer paso consiste en la fijación de esta cinta de cartón con ayuda de pasa (la pasta se prepara solo con un poco de agua y debe mezclarse hasta lograr una pasta uniforme) esta va fijada en todas las uniones de hojas y esquinas y nos ayuda a reforzar perfiles y a evitar grietas entre las uniones de hoja y hoja. Después de fijar la cinta debemos dejar reposar hasta que la pasta y la cinta fragüe completamente, en este caso se dejó reposar la primera aplicación de pasta por lo menos un día para el día siguiente dar el acabado final con dos manos más de pasta con espátulas de 6 y 8 pulgadas respectivamente.

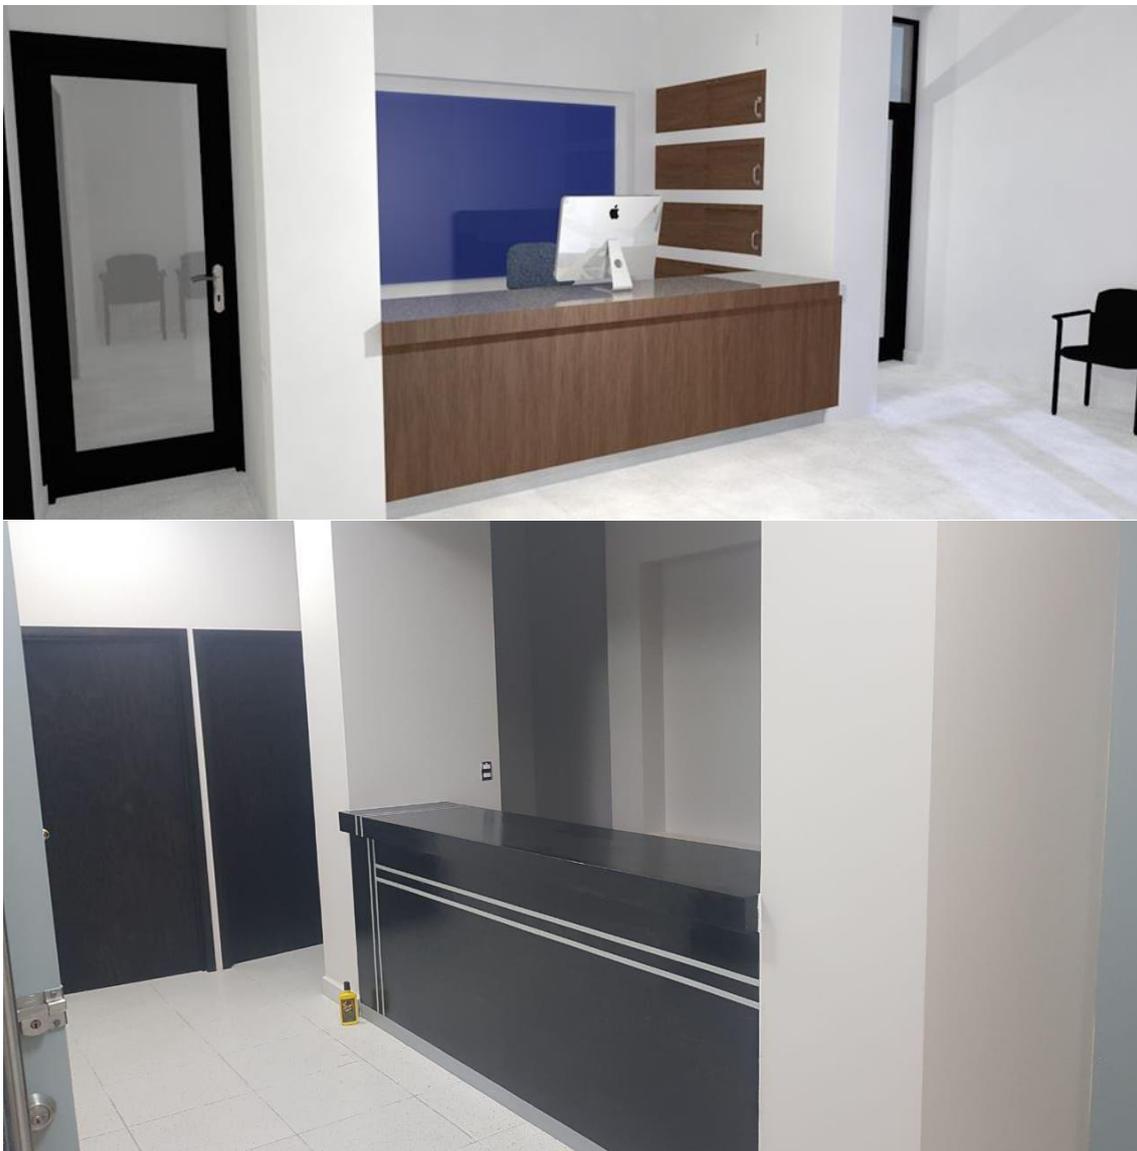
Ilustración 63 y 64. Comparativa (arriba) entre proyecto (render) y estado final de como quedo la recepción con la instalación de los trabajos de carpinterías. Fotografías por Sergio de Jesús Hernández Rojas, render elaboración propia.

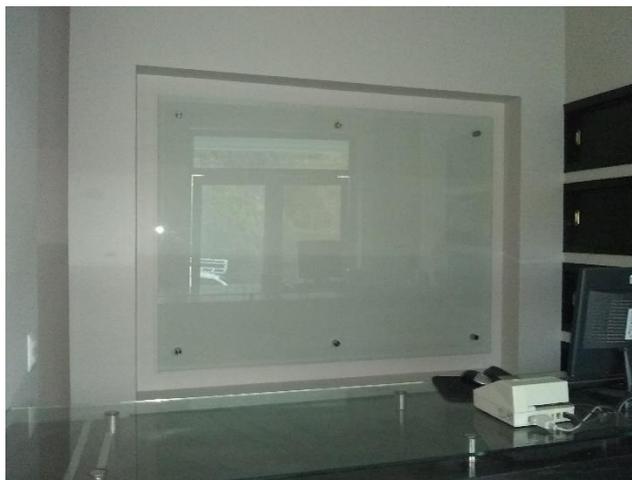
Ilustración 65. Colocación de cristal templado en área de recepción. Fotografías por Sergio de Jesús Hernández Rojas.

Los trabajos se realizaron en un periodo aproximado de un mes, debido a tiempos de entrega, en este caso de cristales templados y la fabricación de muebles de madera, ya que estos lo recomendable es comenzar a fabricarlos hasta que todos los ensamblajes de paneles de yeso estén listos casi al 100%, para no tener mermas a la hora de la toma de medidas.

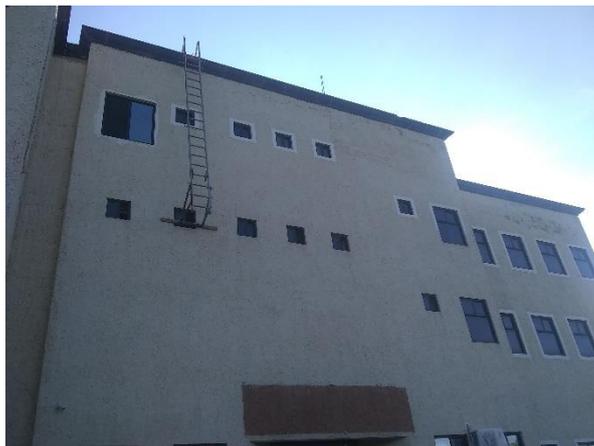
Ilustración 66. Montaje de escaleras metálicas para poder realizar los trabajos de pintura en la fachada principal del inmueble. Fotografías por Sergio de Jesús Hernández Rojas.

Los trabajos de pintura se iniciaron el día 3 de noviembre del año 2019, con una fuerza de trabajo compuesta con 3 oficiales pintores con sus respectivos 3 ayudantes. Se inició con la fachada principal, la más compleja en cuestión de la altura que se tenía (casi 13 metros), en una primera instancia se desechó la opción de usar andamios por la inclinación tan pronunciada que se tiene en la superficie de la calle, entonces se colgaron escaleras de aluminio con escuadras metálicas en los pretilos de la azotea, estos estaban sujetadas con cuerdas en unas estacas de varilla que se instalaron de manera provisional, los pintores descendían de las escaleras con arnés de seguridad y las escaleras se movían constantemente según el avance de nuestro oficial pintor.

Esta fue la actividad de más riesgo, afortunadamente no ocurrió ningún accidente con ningún trabajador, la duración aproximada de estos trabajos se demoró a casi 3 semanas cubriendo un área de 550 m².

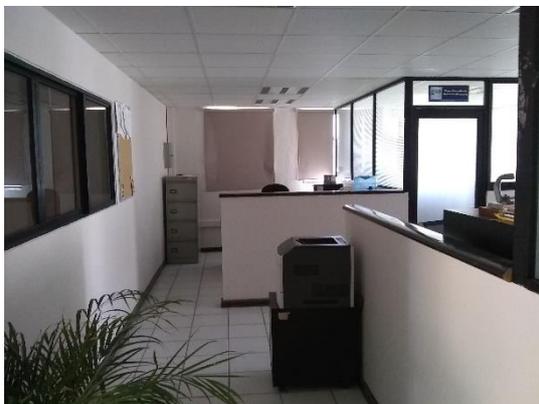
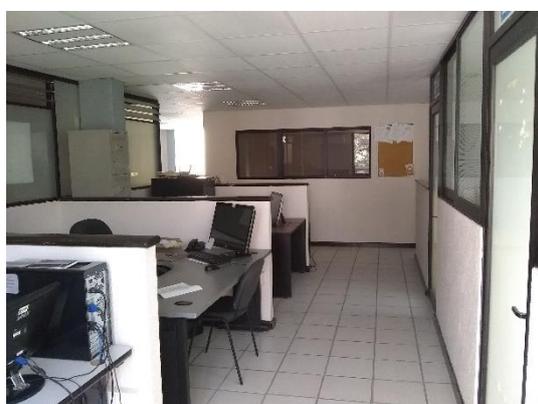
Ilustración 67 y 68. Espacios interiores de oficinas ya con aplicación terminada de pintura vinílica de la marca Comex, color blanco ostión. Fotografías por Sergio de Jesús Hernández Rojas.

La complejidad aparte radicaba en la gran cantidad de muebles a mover y estos cubrirlos con un plástico protector, además de tener que desmontar y cortinas enrollables. El lunes a primera hora las oficinas deberían estar completamente en orden y limpias para que el personal del inmueble volviera a sus actividades laborales. Fue un total de 4 fines de semana cuando se requirió trabajar estos espacios, se logró de manera continuamente logrando cubrir un área de aplicación de pintura de casi 1500 m². Una de las ventajas con las que se contó era que las alturas no eran considerables (un promedio de 2.44 m) y que los plafones dentro de las oficinas eran plafones modulares de yeso, estos no requerían pintura al encontrarse en perfecto estado.

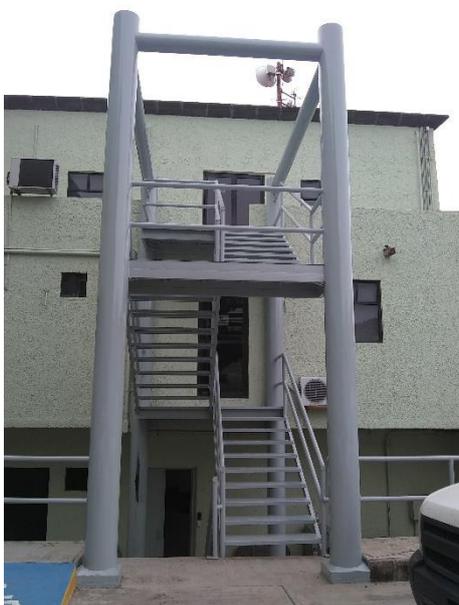
Ilustración 69. Aplicación de pintura esmalte en áreas exteriores. Fotografía por Sergio de Jesús Hernández Rojas.

En cuanto a los trabajos de pintura esmalte en elementos metálicos, estos se trabajaron a la par con los trabajos de pintura vinílica en exteriores e interiores, ya que estos elementos se encontraban en columnas y vigas de acero estructurales, barandales de escaleras, pasamanos, rejas de protección y una escalera metálica en el área exterior de casi 6 metros de alto, la intención fue de entregar áreas completas al 100%.

El color elegido por la Dirección General de Registros Públicos fue un color gris perla para todos los elementos, en el interior se utilizó pintura esmalte mate y en las áreas exteriores esmalte brillante, el esmalte brillante en exteriores nos funciona de mejor manera, pues al tener este acabado con brillo en los elementos nos ayuda extender la vida de la pintura ante el rayo constante del Sol.

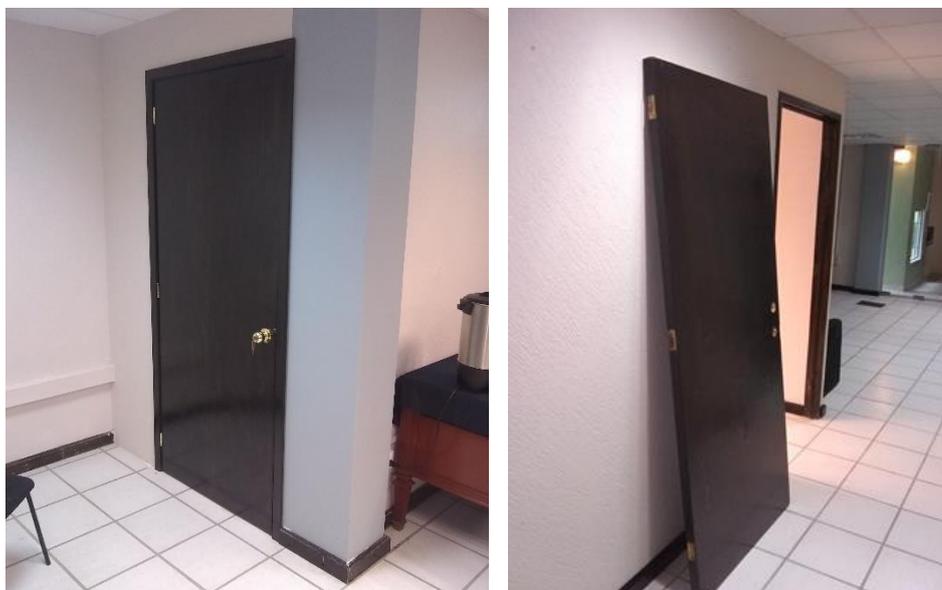
Ilustración 70 y 71. (Izquierda) Puerta de Madera tipo Tambo nueva (Derecha). Mantenimiento a puerta de madera tipo tambor. Fotografías por Sergio de Jesús Hernández Rojas.

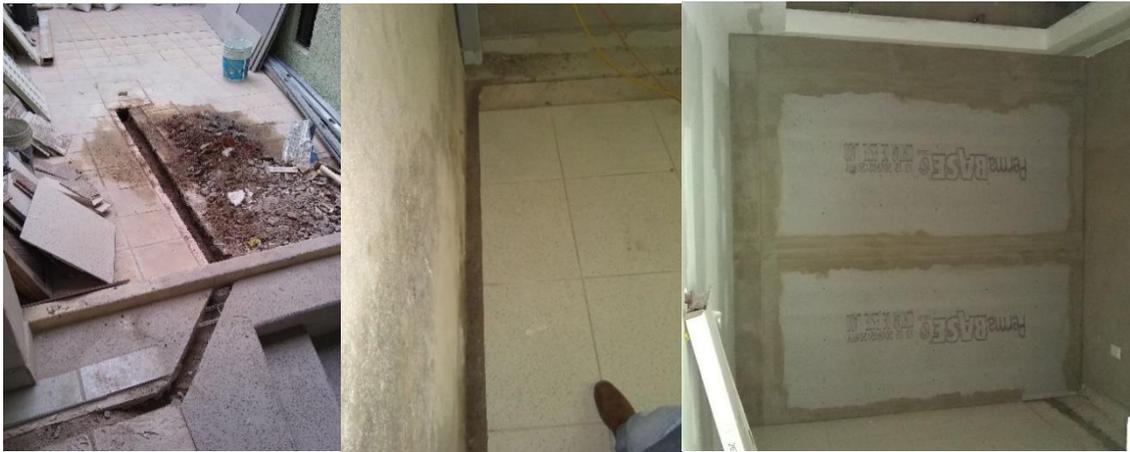
Ilustración 72, 73 y 74. (Derecha) ranurado en piso firme para colocar tubería de desagüe en tubo de PVC de 2”, (Central) forjado de mediacaña de concreto con pendiente del 1.5%, (Izquierda) colocación de muro tapón en material de panel de cemento para ocultar trabajos pertinentes de prevención contra humedades. Fotografías por Sergio de Jesús Hernández Rojas.

Para esta partida, al ser un espacio exterior, nos percatamos a tiempo de problema de filtración de agua en uno de los muros, pues este muro al ser colindante y por la topografía del terreno se encontraba siendo un muro de contención. Por lo tanto, este muro ya se encontraba bastante deteriorado, los aplanados en su mayoría ya callándose por la gran presencia de agua, se tuvieron que contemplar algunos trabajos adicionales para garantizar la garantía de los trabajos. En una primera instancia lo que se llevó a cabo fue demoler todo el perímetro de los aplanados que se encontraba en pésimas condiciones (una altura aproximada de un metro) y lavar con una mezcla ácido muriático-agua, este se aplica de forma directa con un cepillo de alambre, para poder así eliminar el hongo producido dentro del tabique por la constante presencia de agua, después se dejó reposar por un par de días para posterior a esto aplicar un impermeabilizante asfáltico base solvente, después de esto se volvió a aplanar con una mezcla de cemento-arena proporción 1:3.

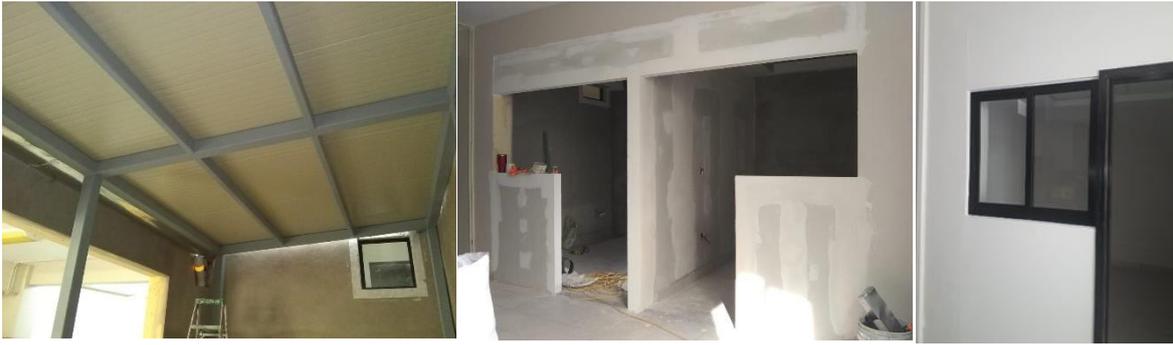
Ilustración 75, 76 y 77. (Derecha) Estructura metálica de acero para recibir cubierta de multytecho (Central) Divisiones a base de muro de panel de yeso a dos aguas, (Izquierda), Suministro y colocación de puertas de tambor y ventanas de aluminio negro corredizas. Fotografías por Sergio de Jesús Hernández Rojas.

Los demás trabajos fueron los que ya estaban plasmados en el catálogo de conceptos, inicialmente se elaboró un firme de nivelación a base de concreto ya que el patio estaba en desnivel, previamente se habían colocado unas placas de acero para ahogarse a la hora de verter el concreto, se realizaron los aplanados pertinentes, después de esto ya se comenzó con el montaje de la estructura metálica, postes y vigas de acero, para después colocar el panel multiusos para cubierta junto con sus canalones, bajada pluvial y su remate de lámina galvanizada que va a fijada de panel de cubierta al muro en forma de “Z” para garantizar el no tener filtraciones hacia el interior.

En seguida se prosiguió a colocar todos los muros divisorios y plafones de panel de yeso para dar paso a las instalaciones de voz y datos y eléctricas, al final se colocaron los elementos de cancelería (ventanas), las puertas de aluminio se dan de baja para colocar puertas de madera tipo tambor.

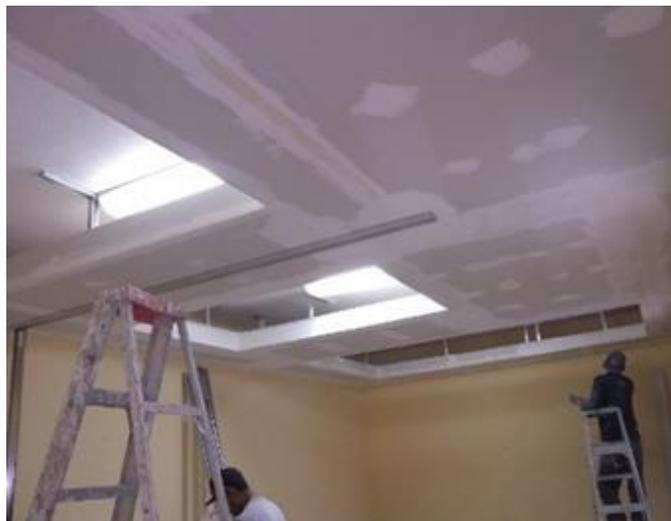
Ilustración 79. Elaboración de falso plafón liso de panel de yeso para ocultar instalaciones eléctricas. Fotografía por Sergio de Jesús Hernández Rojas.

Una vez liberado el espacio, lo primero en hacer es trazar en piso los muros de panel de yeso, que tendrán un grosor final de aproximadamente 9 cm, listo esto se traza en el plafón de concreto el diseño del plafón de panel de yeso con ayuda de un Nivel laser.

Teniendo el diseño de plafones comenzamos nuestro bastidor de perfiles de canales y postes galvanizados, y colocamos nuestras hojas de panel de yeso después de esto levantamos nuestro bastidor metálico para los muros y dejándolos cubiertos solo con una hoja, para dar tiempo a nuestros técnicos de instalaciones para colocar todas sus canalizaciones para nuestras instalaciones, además debemos colocar nuestros refuerzos de madera para cuando colocamos puertas de madera y ventanas de aluminio, pues las pijas que se usaran tienen un mucho mejor agarré sobre la madera que si solo se fijaran a los postes y canales galvanizado.

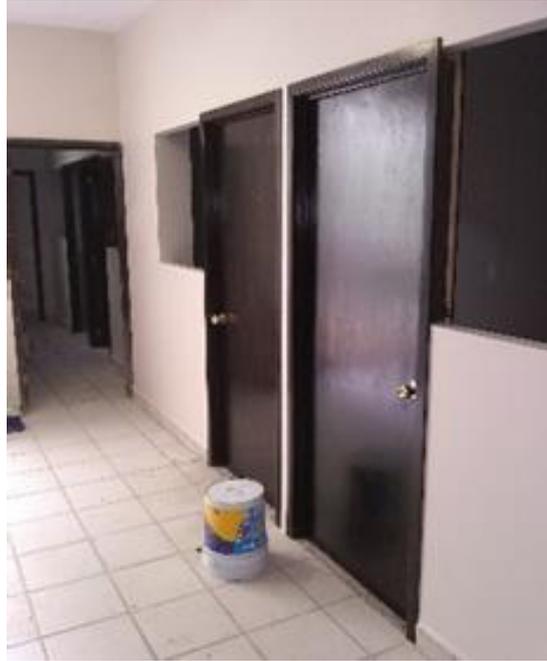
Ilustración 80. Colocación de puertas de madera en cubículos privados de Fidemor. Fotografía por Sergio de Jesús Hernández Rojas.

Terminando los trabajos de panel de yeso se rematan las instalaciones eléctricas y de voz y datos, colocando placas, contactos, apagadores y se deja lista la salida eléctrica para montar nuestra luminaria rectangular, después de esto se aplica primer mano de pintura vinílica, para en seguida colocar puertas de madera y ventanas de aluminio, hecho esto ahora si se aplica la última mano de pintura, esta para despintar todos las suciedades provocadas al instalar las puertas y ventanas, por ultimo colocamos las galletas y luminarias.

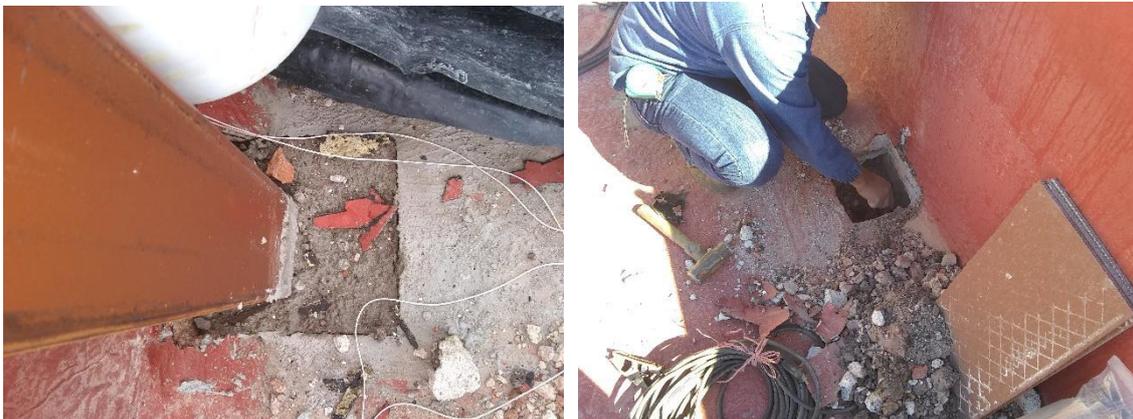
Ilustración 85 y 86. Ranurado en losa de capa de compresión de concreto para colocar placas de acero. Fotografía por Sergio de Jesús Hernández Rojas.

Los trabajos dieron inicio el día marcado en el contrato, que fue el lunes 13 de julio del año 2020, y lo primero que se realizó fue el ranurado en la capa de relleno de la azotea rompiendo también el concreto de compresión de la losa acero para llegar hasta la malla de refuerzo y poder soldar unas placas de acero de 25x25 cm en un espesor de ¼”, en ellas se fijarían los postes metálicos de sección 4x4” calibre 9, que sostendrían toda la armadura súper-estructura para nuestro comedor.

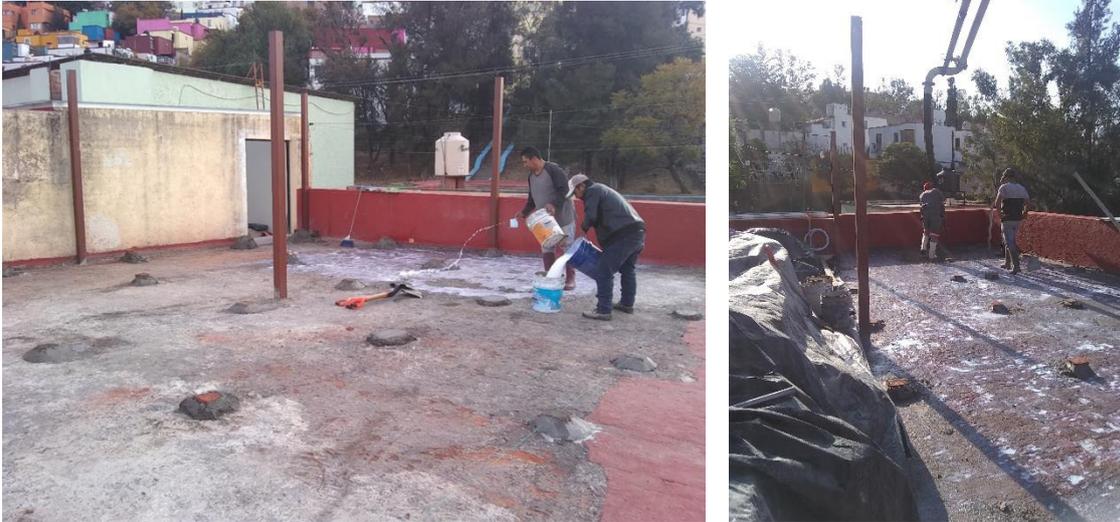
Ilustración 87 y 88. Preparación de la superficie aplicando aditivo para concreto disuelto con agua, para recibir mortero fluido de renivelación. Fotografía derecha podemos ver el vaciado de mortero fluido de renivelación mediante el sistema de bombeo. Fotografía por Sergio de Jesús Hernández Rojas.

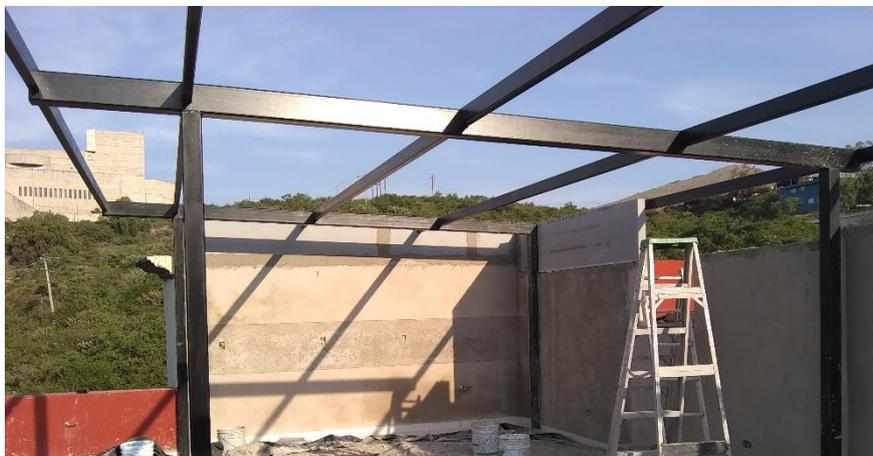
Ilustración 89 y 90. Estructura de Bastidor metálico para comedor en azotea. Fotografía por Sergio de Jesús Hernández Rojas.

Una vez lisa la renivelación continuamos colocando ahora toda la estructura metálica que va a recibir nuestro panel multiusos de 2.5”, de igual manera aplicamos una capa de pintura esmalte en color negro, y para rematar vamos ajustando la altura de los perímetros del edificio con un panel de cemento con su respectivo bastidor metálico, esto tenemos que hacerlo antes de colocar el piso cerámico, así evitamos dañarlo de soldadura, pintura o pasta multiusos.

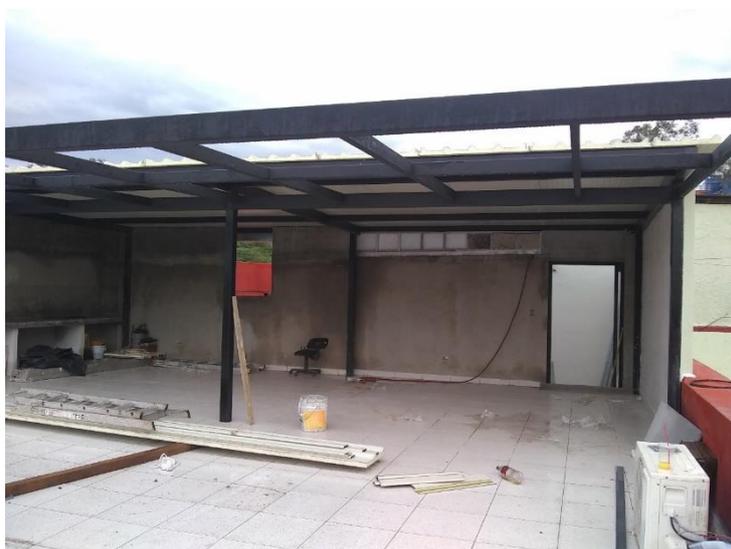
Ilustración 91. Colocación de piso cerámico en toda la azota del inmueble. Fotografía por Sergio de Jesús Hernández Rojas.

Una vez lista la estructura y los enraques de muro perimetral con panel de cemento, se aplanan muros interiores de comedor para lograr un acabado fino y se coloca el piso cerámico, este es el mismo modelo que usamos para la recepción, para lograr tener un poco de hegemonía en los acabados empleados.

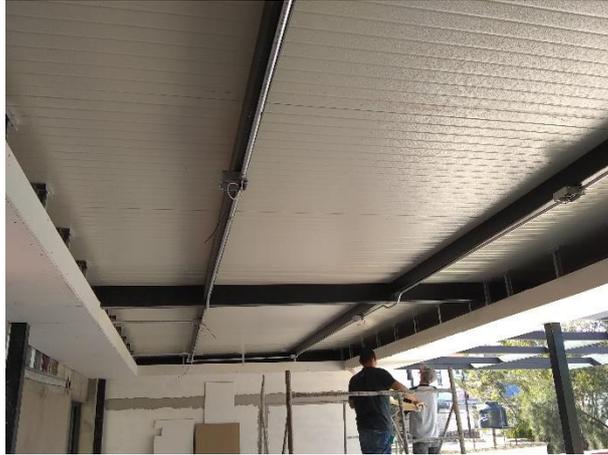
Ilustración 92. Elaboración de plafón de panel de yeso y paneles modulares. Fotografía por Sergio de Jesús Hernández Rojas

También se procede a instalar todo el bastidor metálico para suspender nuestro sistema de plafones de panel de yeso y panel modular, y también deben quedar listas nuestras instalaciones eléctricas para iluminar el comedor.

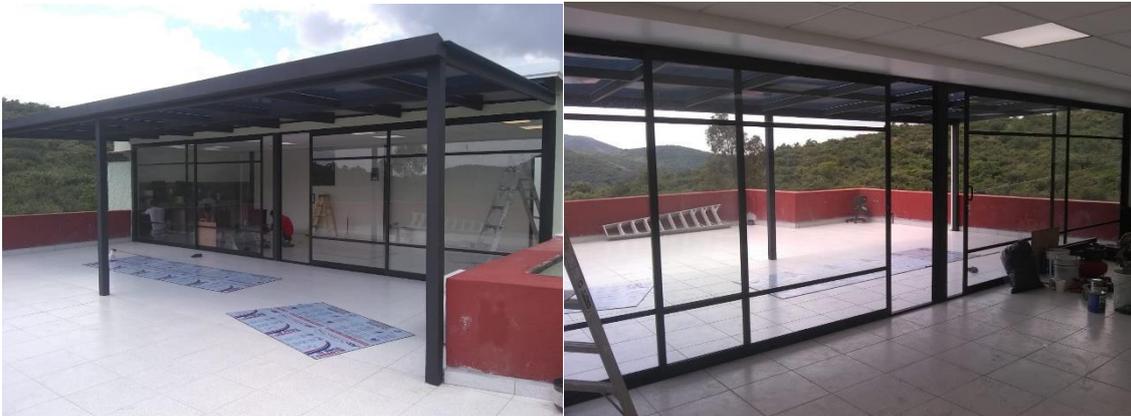
Ilustración 93 y 94. Fotografía izquierda colocación de hojas de policarbonato sobre estructura de acero, fotografía derecha: Cancel de aluminio negro con cristal claro en comedor de la azotea. Fotografía por Sergio de Jesús Hernández Rojas.

Toda la cancelería se manejó en línea de 3”, en aluminio color negro, con cristal claro de 6 mm, se colocaron refuerzos horizontales para poder dividir los claros del cristal y poder subirlo este por las escaleras del inmueble, además como seguridad adicional se agregó una película de seguridad transparente, por si un cristal llegará a romperse este quedará sujeta por la película de seguridad.

La cubierta de afuera de comedor se manejó en policarbonato color humo, y se colocó un canalón frontal para canalizar las aguas pluviales a la bajada más cercana.
