***“Ejercicio Profesional en el ámbito de remodelación y
mantenimiento a inmuebles pertenecientes al Gobierno del
Estado de Guanajuato.”***

TRABAJO DE TITULACIÓN EN LA MODALIDAD DE TRABAJO DE
EJERCICIO PROFESIONAL QUE PARA OBTENER EL TÍTULO DE
LICENCIADO EN ARQUITECTO

SERGIO DE JESUS HERNANDEZ ROJAS

GUANAJUATO, GTO., AGOSTO DE 2023

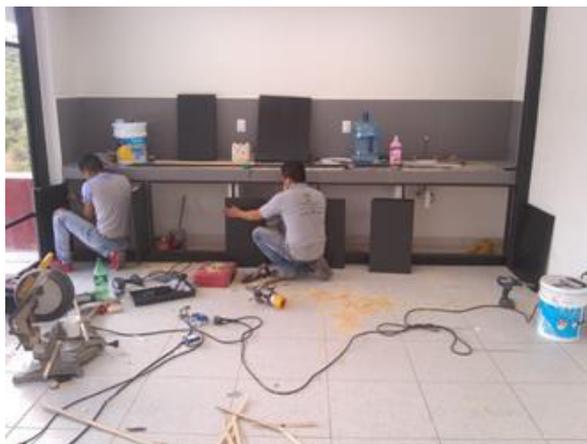
Ilustración 95. Instalación de puertas de carpintería para barra de cocineta de comedor. Fotografía por Sergio de Jesús Hernández Rojas.

También se colocó una barra lineal para cocina, la cual contaba con una tarja con escurridor, y suficientes contactos para alimentar diversos electrodomésticos de uso cotidiano del inmueble, debajo de ella se adaptó un sistema de alacenas con repisas y puertas para guardar instrumentos de cocina.

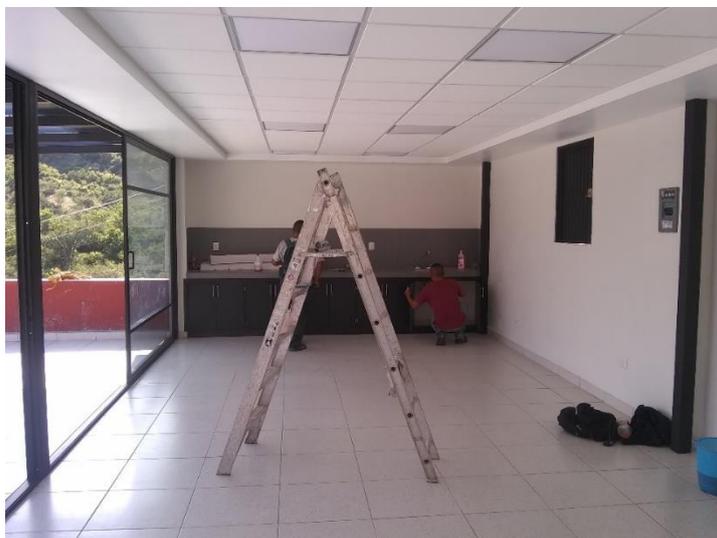
Ilustración 96. Limpieza final del espacio para realizar una entrega recepción con la dependencia y se nos pueda liberar el siguiente espacio. Fotografía por Sergio de Jesús Hernández Rojas.

Para finalizar los trabajos, debemos verificar, en este caso que la mezcladora y el céspol plástico no tengan filtraciones de agua, que todos nuestros tomacorrientes estén energizados, que todas las luminarias enciendan y apaguen, que los elementos corredizos de la cancelería funcionen correctamente, en cuanto a los acabados rectificar que no haya escurrimientos de pintura en zoclo y/o piso, que las columnas de metal estén limpias. Al final se realiza una limpieza fina de la obra, para poder hacer entrega del espacio y poder iniciar al habilitar el antiguo comedor en un área de sala de juntas.

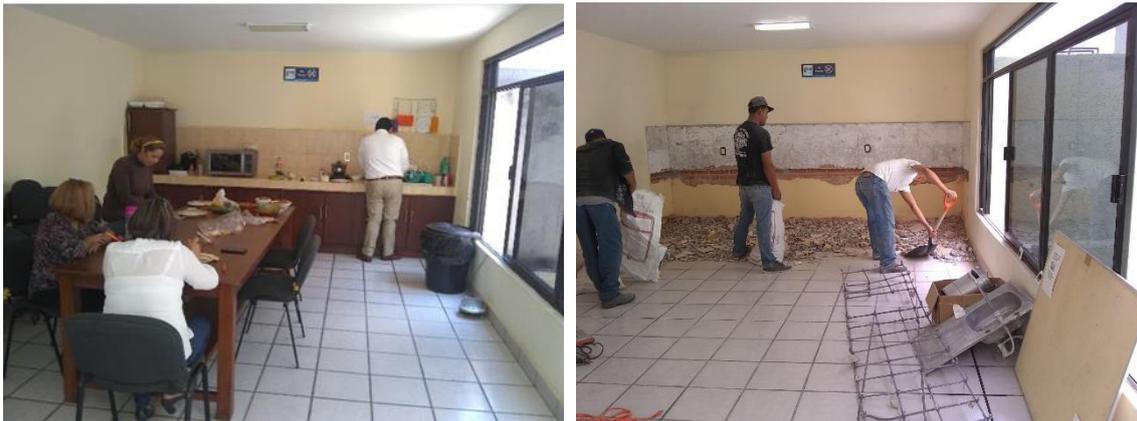
Ilustración 99 y 100. Trabajos preliminares para habilitar comedor en una sala de juntas y cubículo privado. Fotografía por Sergio de Jesús Hernández Rojas.

Conociendo el proyecto y los alcances, comenzamos con los trabajos de demoliciones, lo primero fue desmantelar tarja de acero, mezcladora, céspol, repisas y puertas de carpintería, para después demoler la barra de concreto junto con su recubrimiento cerámico, es muy importante estar retirando todo el escombros generado, ya que no contábamos con el espacio suficiente dentro del comedor, en la siguiente imagen podemos observar el espacio como estaba anteriormente y una vez arrancando los trabajos.

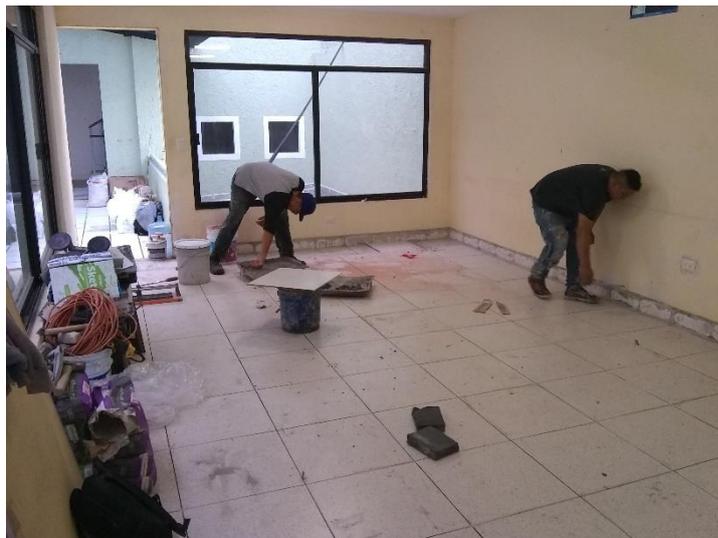
Ilustración 101. Instalación de nuevo recubrimiento cerámico. Fotografía por Sergio de Jesús Hernández Rojas.

El piso cerámico, también se cambió, solo que en lugar de demolerlo este, optamos por colocar un adhesivo piso sobre piso.

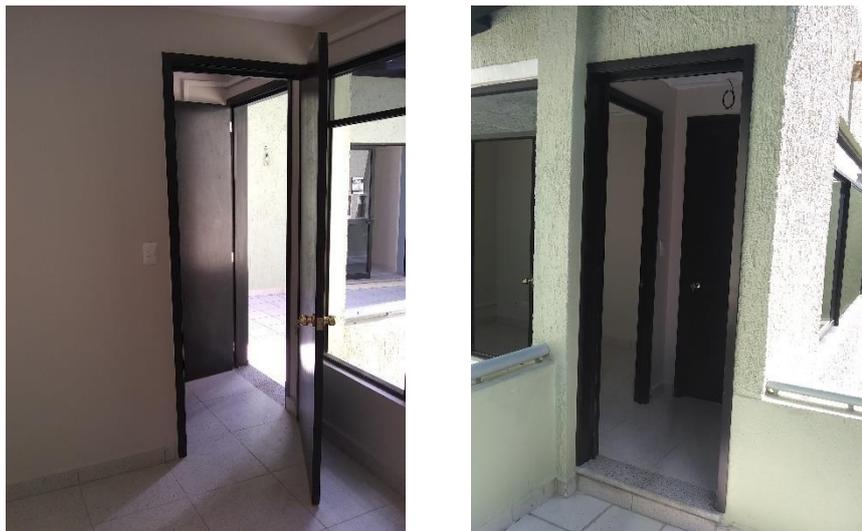
Ilustración 104 y 105. Fotografía izquierda interior de cubículo privado, fotografía derecha acceso a sala de juntas, Fotografía por Sergio de Jesús Hernández Rojas.

Para esta ocasión por tener una altura limitada (2.40 m de piso a plafón terminado), se decidió no colocar falso plafón modular y las luminarias empleadas que fueron falso panel led de 60x60 cm, se colocaron suspendidas apenas 10 cm, con alimentación eléctrica con canaleta blanca adosada al plafón.

Como acabado final en muros se aplicó nuevamente pintura vinílica lavable, en color blanco ostión, para el plafón se usó pintura blanca, y se colocaron puertas de carpintería tipo tambor, en color similar a las que ya existen en el edificio, que era un acabado chocolate.

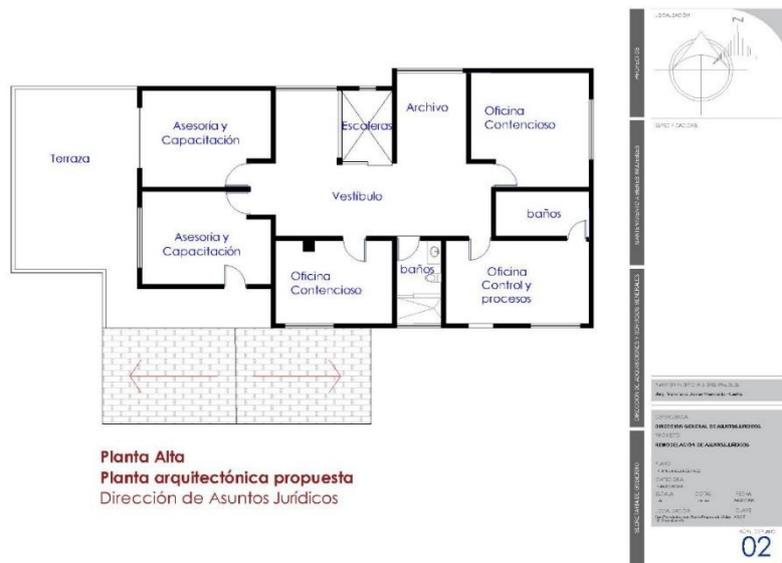
Al subir las escaleras de circulación, para llegar a la planta alta (201 m²), en el siguiente nivel llegamos a un vestíbulo que nos distribuye a una bodega-archivo, dos oficinas de contenciosos, oficina de control y procesos, dos oficinas de asesoría y capacitación, también se encontraba otro módulo de baños para mujeres y además contábamos una terraza.

Ilustración 109. Planta Alta del estado anterior de la Dirección de Asuntos Jurídicos de la Ciudad de Guanajuato, Gto. Elaboración propia.

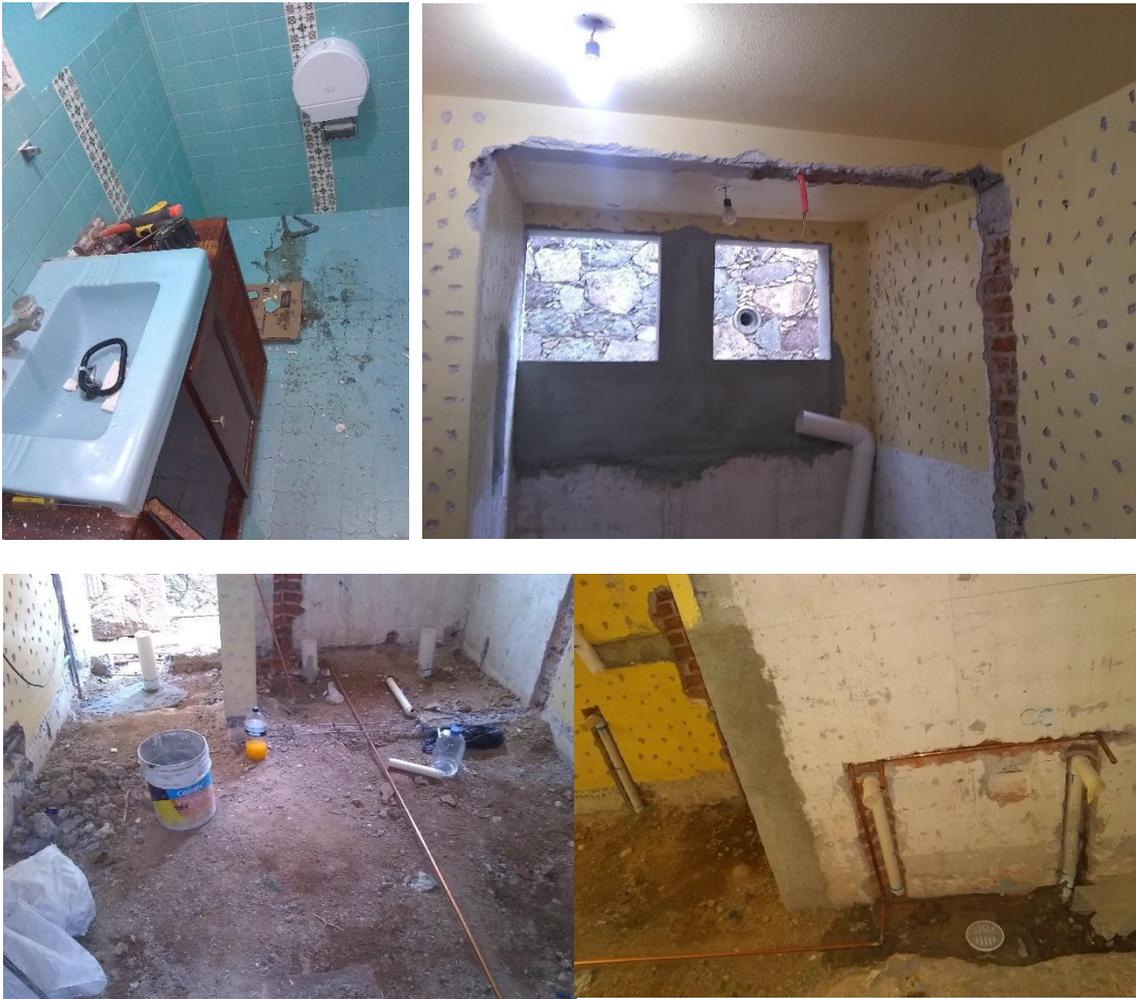
Ilustración 116, 117, 118 y 119, fotografía de baño en planta baja antes de comenzar los trabajos, Fotografía 2. Demoliciones y picado de la superficie para garantizar a la adherencia de los recubrimientos cerámicos, fotografía 3.- Demolición de firme de concreto para adecuar red sanitaria, fotografía 4. Ranuras en muros para alojar tuberías sanitarias. Fotografías por Sergio de Jesús Hernández Rojas

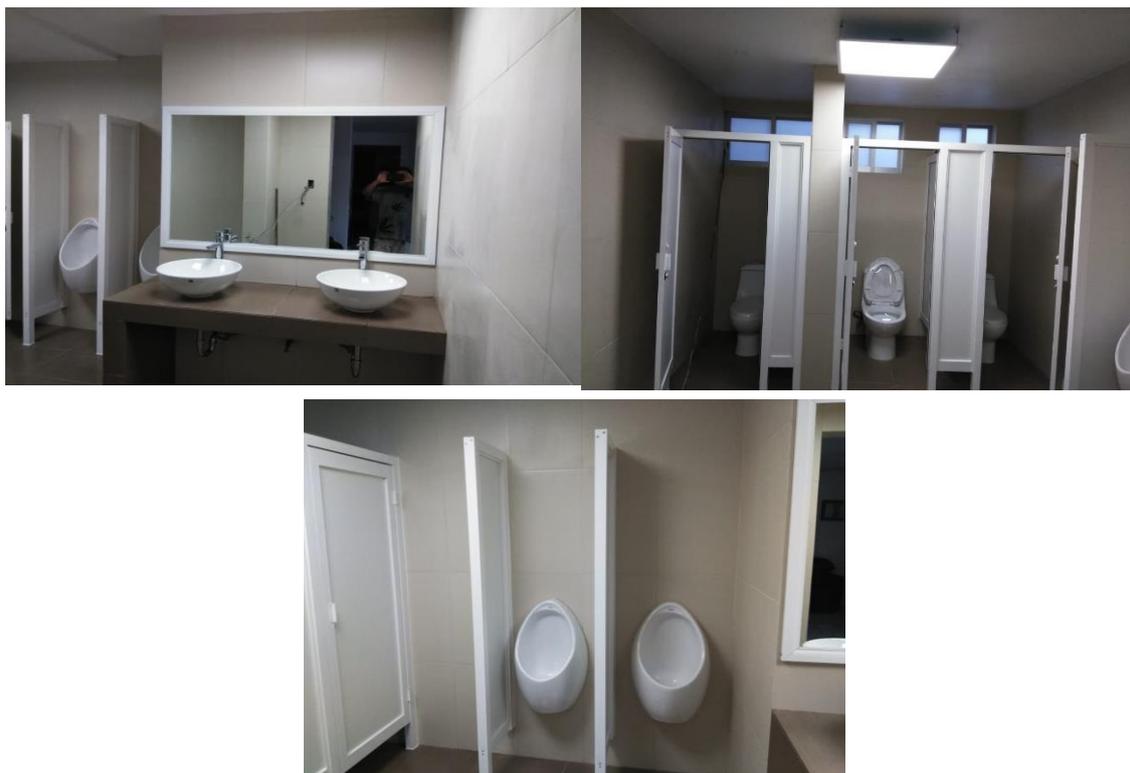
Ilustración 120, 121 y 122, fotografías resultados finales en baño para hombres en planta baja de la dirección General de Asuntos Jurídicos. Fotografías por Sergio de Jesús Hernández Rojas

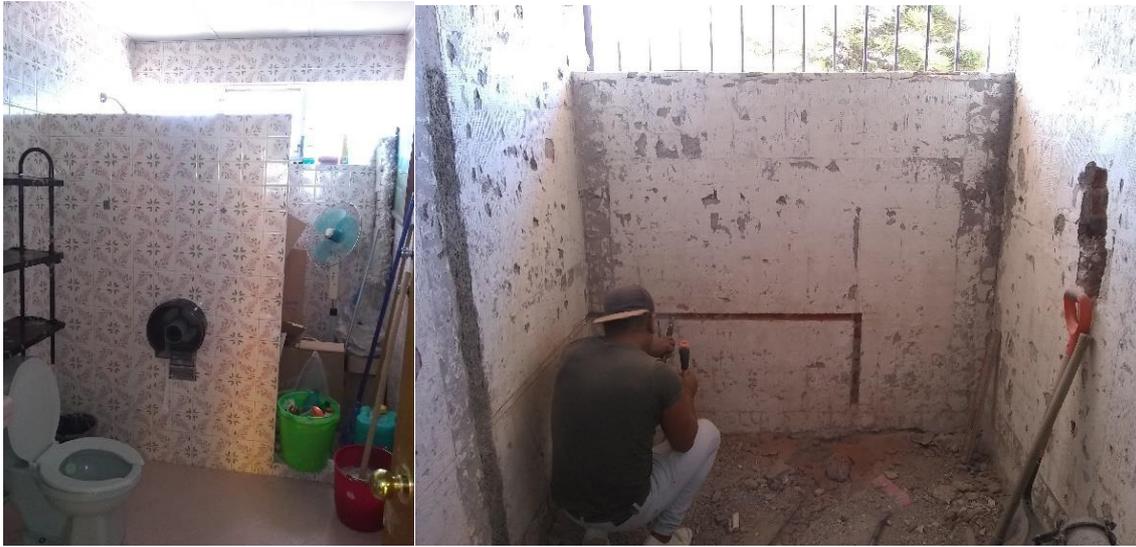
Ilustración 123 y 124, Estado anterior (izquierda) y trabajos preliminares (derecha) en planta baja de la dirección General de Asuntos Jurídicos. Fotografía por Sergio de Jesús Hernández Rojas

La propuesta para la remodelación consistió en el desmantelamiento de muebles, puertas y ventanas, a la vez la demolición los recubrimientos cerámicos en muros y pisos.

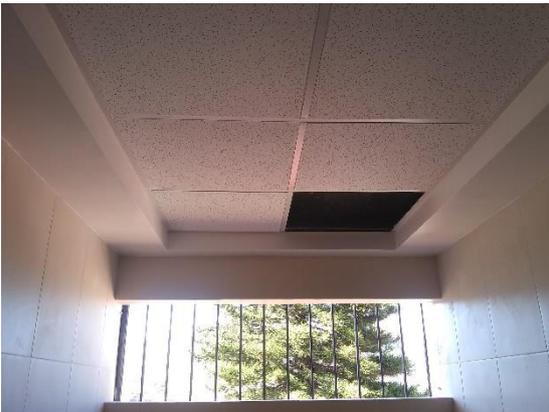
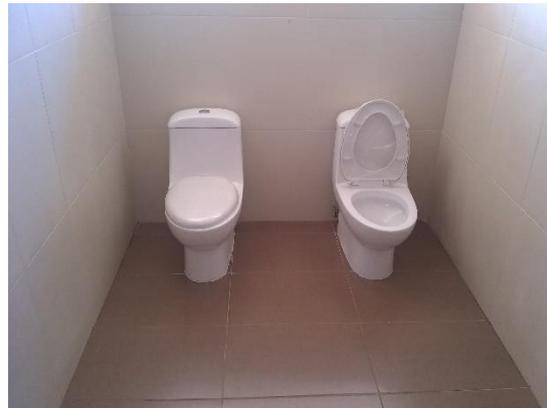
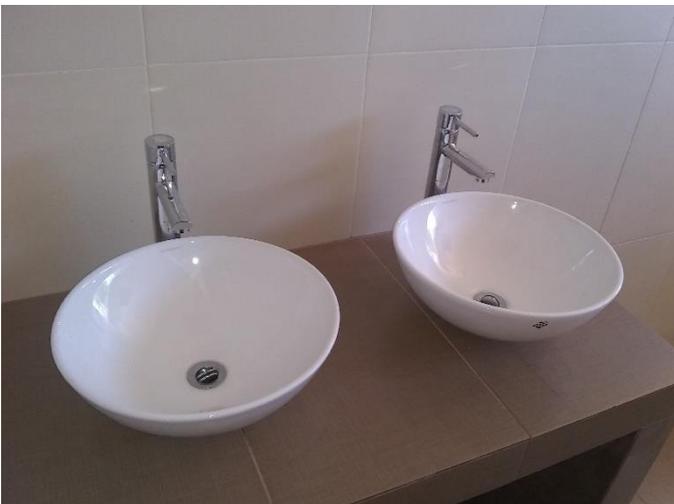
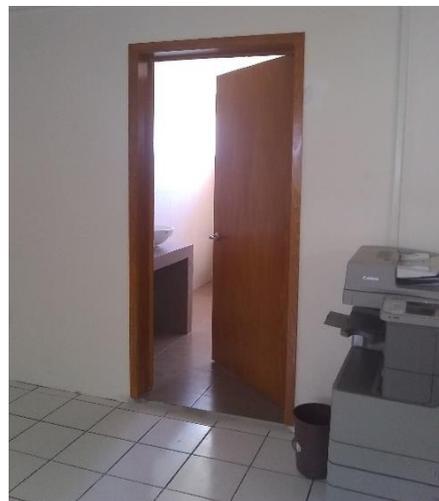
Ilustración 125, 126, 127 y 128, fotografías resultados finales en baño para hombres en alta de la dirección General de Asuntos Jurídicos. Fotografía por Sergio de Jesús Hernández Rojas

Para los módulos de baños de ambas plantas se cambiaron las puertas de tambor liso, y además se agregaron ventanas de cancelería de aluminio natural con cristal esmerilado, se pintaron plafones, y se colocaron jaboneras metálicas y dispensadores de toallas y papel higiénico.

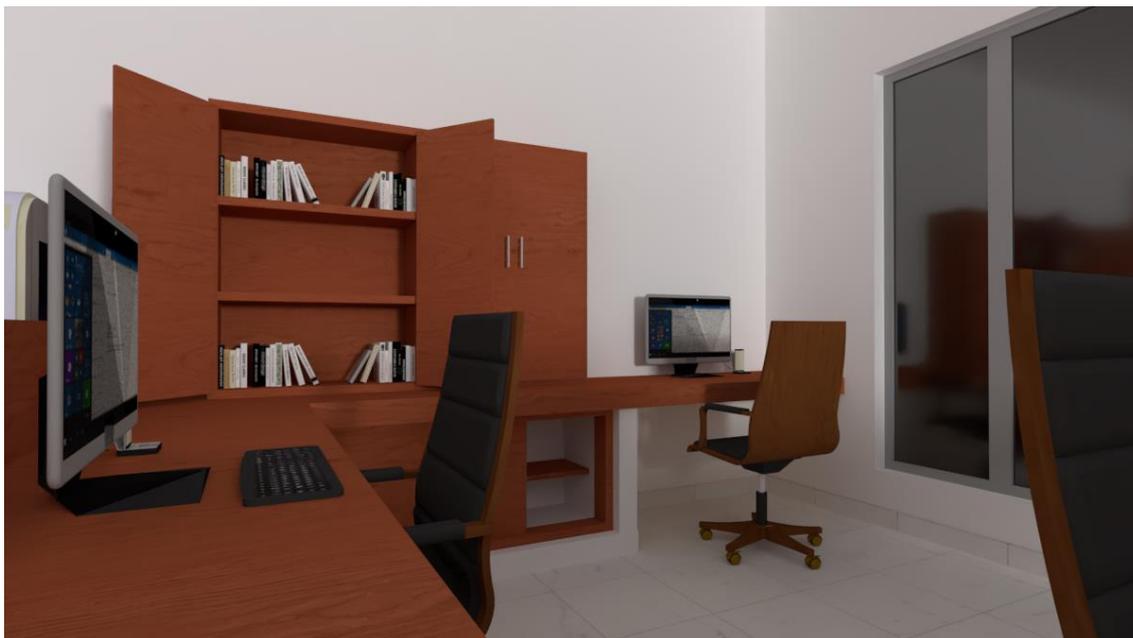
Ilustración 129 y 130. Renders elaborados para la propuesta de remodelación de la recepción de la planta baja de la dirección General de Asuntos Jurídicos. Elaboración propia.

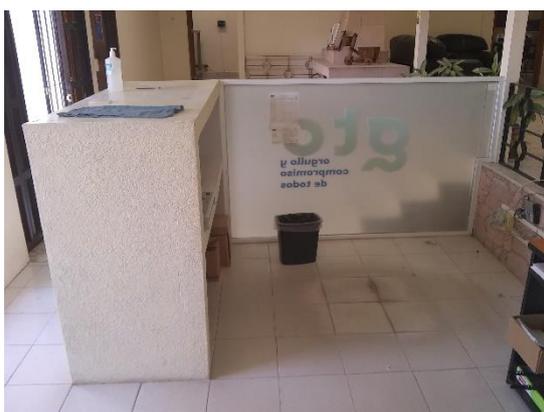
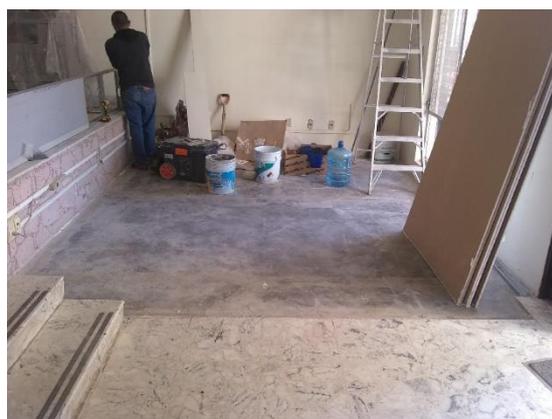
Una vez aprobada la propuesta de diseño presentada por la contratante y los usuarios de dicho espacio, se inicia con los trabajos de desmantelamiento de elementos, en ese entonces era un mueble de recepción fijo hecho de concreto y un panel de acrílico además de que también se demolió el piso cerámico y se cinceló la superficie de piso de concreto para tener mayor área de adherencia.

Ilustración 131 y 132. Estado anterior de la recepción (izquierda) y trabajos preliminares del mismo espacio en planta baja de la dirección General de Asuntos Jurídicos. Fotografías por parte de Sergio de Jesús Hernández Rojas.

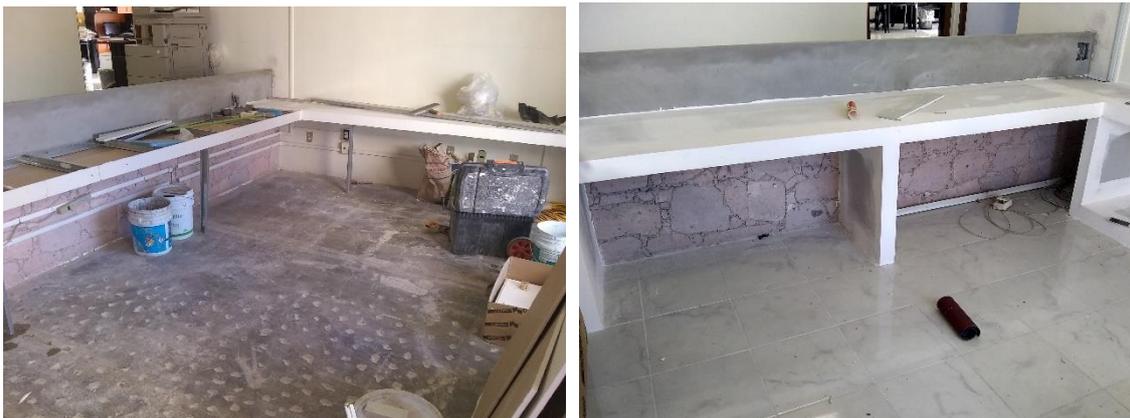
Ilustración 133 y 134. Trabajos de instalación de barra de trabajo a base de bastidor metálico y hojas de panel de yeso para la recepción de la planta baja de la dirección General de Asuntos Jurídicos. Fotografías por parte de Sergio de Jesús Hernández Rojas.

Colocado todo el piso cerámico se procede con los trabajos para realizar la barra de escritorios la cual se elaboró con bastidor metálico galvanizado, la parte superior se colocó triplay de madera de pino, fijada con pegamento de contacto, la parte frontal también se forro de este mismo material, y se adicionaron pequeños muebles cajoneras para colocar debajo de la barra de escritorios, también se agregó un librero y una cómoda con repisas y puertas corredizas, como toque final se adiciono una protección de cristal templado.

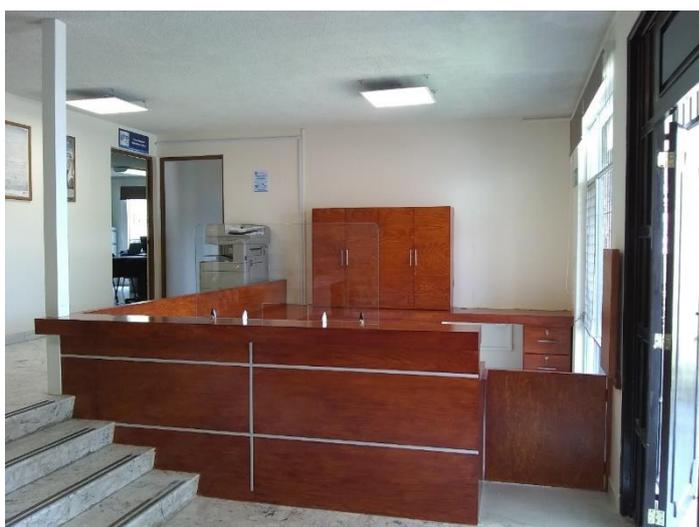
El resultado logramos acondicionar la recepción para poder laborar ahí hasta 4 usuarios a la vez. Los trabajos se concluyeron con una duración de un mes.

Ilustración 135. Fotografía Resultado final de la remodelación de la recepción de la planta baja de la dirección General de Asuntos Jurídicos. Fotografía por Sergio de Jesús Hernández Rojas.

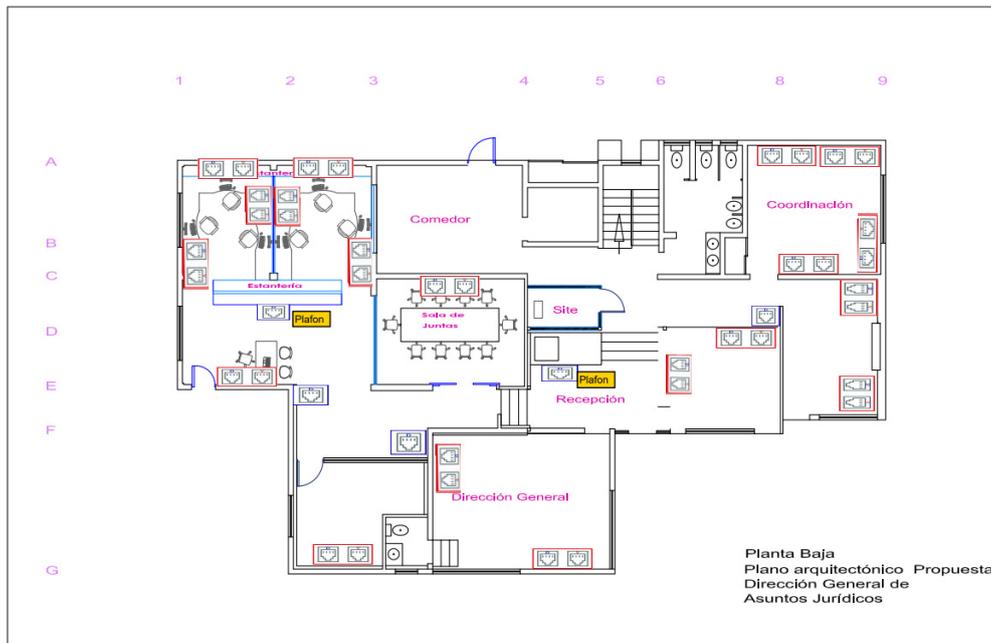
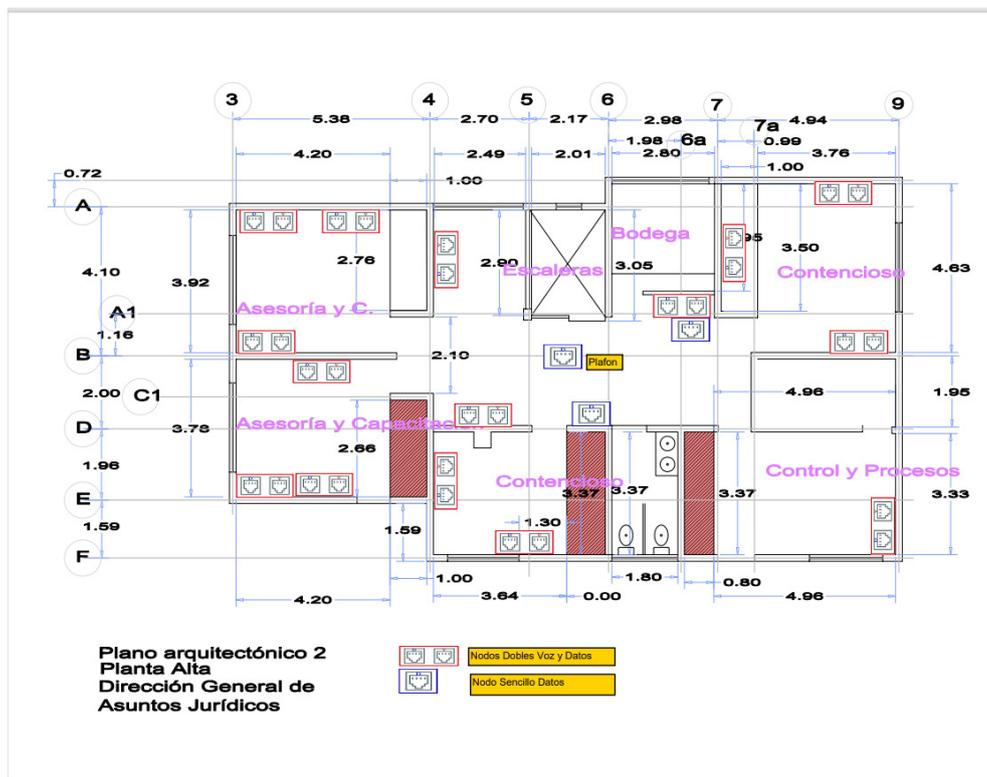
Ilustración 136 y 137. Proyecto de cableado estructura de instalaciones de voz y datos para la dirección de asuntos jurídicos (planta baja arriba y planta alta abajo). Proyecto por parte de la Dirección General de la Administración.

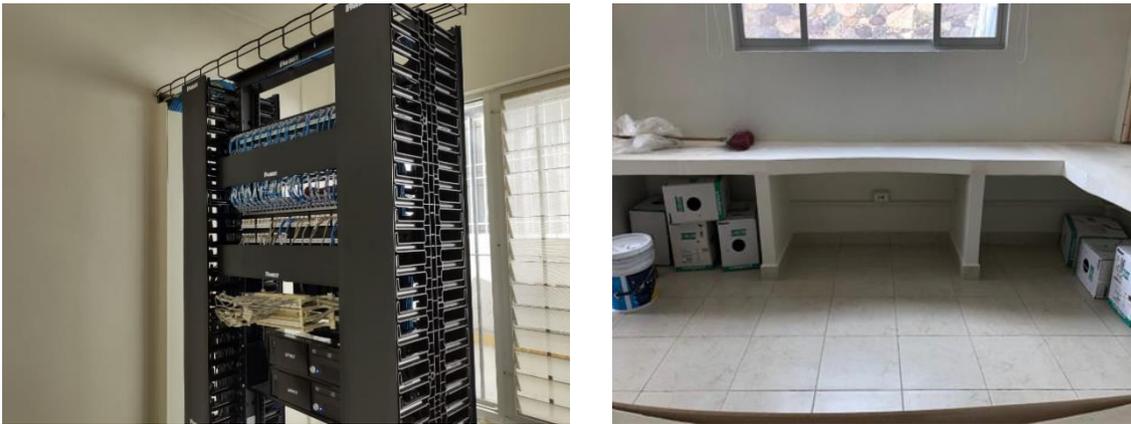
Ilustración 138 y 139. Proyecto de cableado estructura de instalaciones de voz y datos para la dirección de asuntos jurídicos. Fotografías por Sergio de Jesús Hernández Rojas.

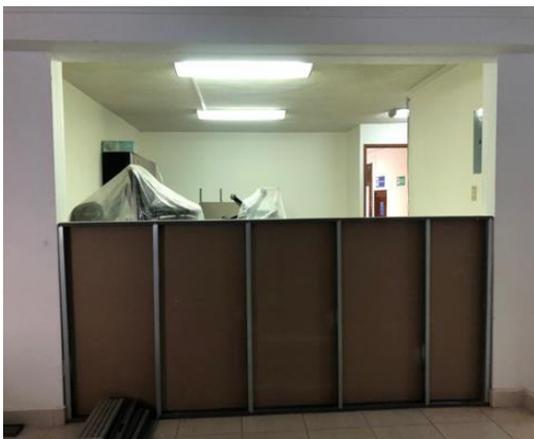
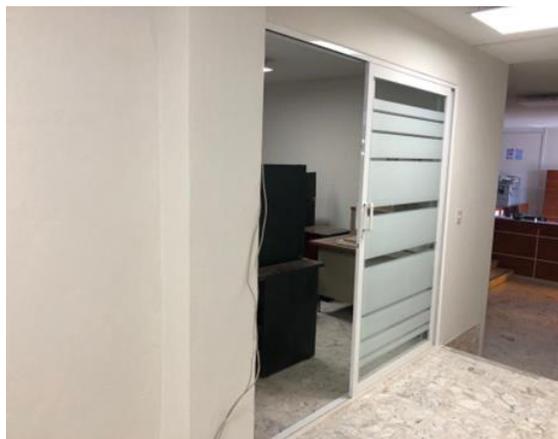
Para estos trabajos realizamos todas las nuevas divisiones con bastidor metálico recubierto de panel de yeso, desmantelamos y agregamos nuevas instalaciones eléctricas, tanto contactos como luminarias y apagadores, se desmontaron luminarias de gabinete con tubos fluorescentes se sustituyeron por panel led, para el acceso de la sala se colocó un cancel en aluminio en línea de 3” con cristal claro de 6 mm y se le adicióno una película esmerilada para dar un poco de privacidad a la sala, para terminar se aplicó pintura vinílica en muros y plafones.

Ilustración 141 y 142. Colocación de división de panel de yeso e instalación de cancel de aluminio en la planta baja de la dirección de asuntos jurídicos. Fotografías por Sergio de Jesús Hernández Rojas.

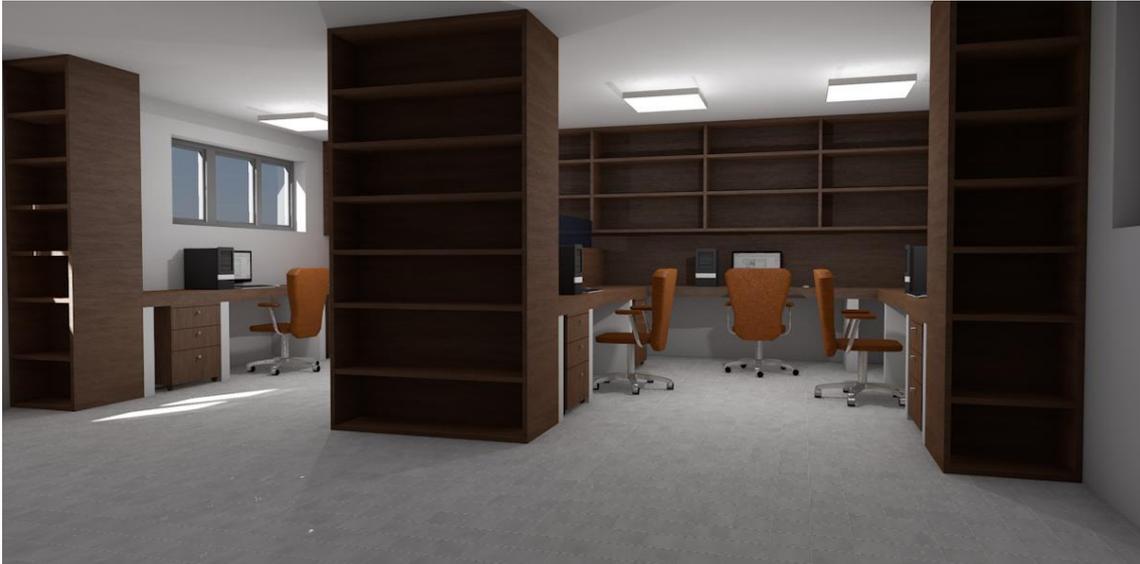
Ilustración 143. Render propuesta de remodelación para área de trabajo en planta baja de la dirección General de Asuntos Jurídicos. Elaboración propia.

Para el área de trabajo se realizó un anteproyecto para el diseño de los muebles fijos de carpintería, un parámetro que nos delimito en cuanto a diseño es que en el centro del espacio se contaba con una columna de concreto armado de sección general de 30x30 cm, en base a esto se realizó la siguiente propuesta: se optó por dividir el espacio en dos partes, en el centro de manera perpendicular entre la columna y el muro, se instalaría una división de medio muro de panel de yeso, ahora en el nuevo perímetro (formando una “U”), se colocaría una de barra también en material de panel de yeso.

En la parte superior del muro de fondo, se colocaría un bastidor de madera para sobre el este fijar un librero, al igual las columnas se forrarían de madera de pino para que estas quedaran ocultas e integradas con el diseño de carpintería.

También se integrarían cajoneras y un cristal templado sobre el medio muro, además se sustituirían luminarias de gabinete por panel led suspendidas, se habilitarían más salidas para contactos y voz y datos en cada espacio de trabajo, finalmente se aplicaría pintura vinílica en plafones y muros. El espacio iba a recibir a seis personas trabajando en escritorios fijos.

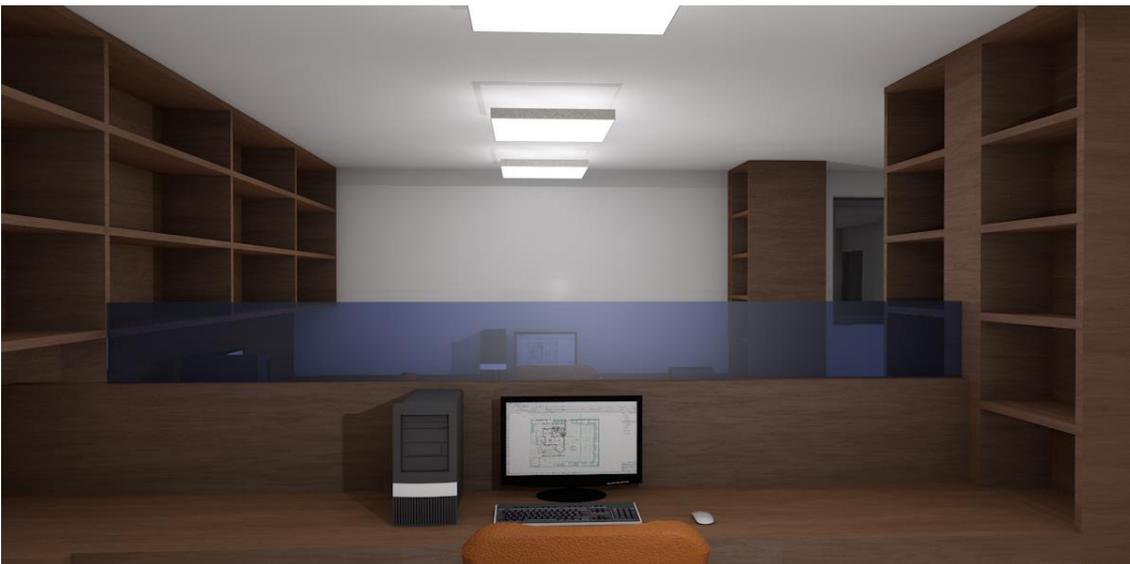
Ilustración 144. Render propuesta de remodelación para área de trabajo en planta baja de la dirección General de Asuntos Jurídicos. Elaboración propia.

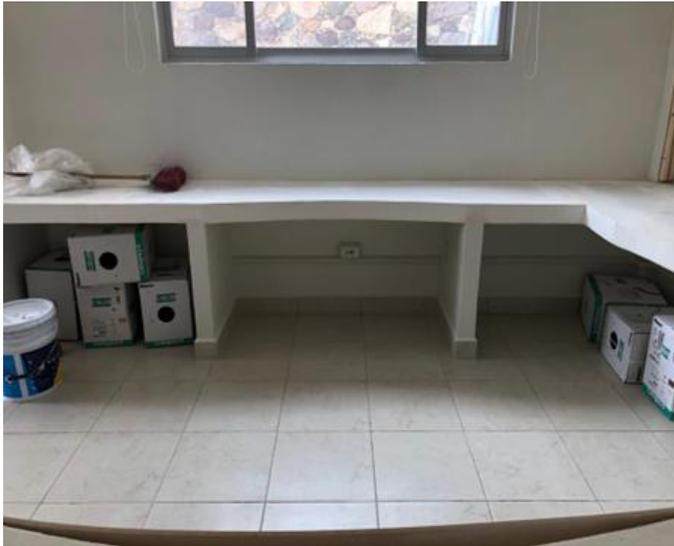
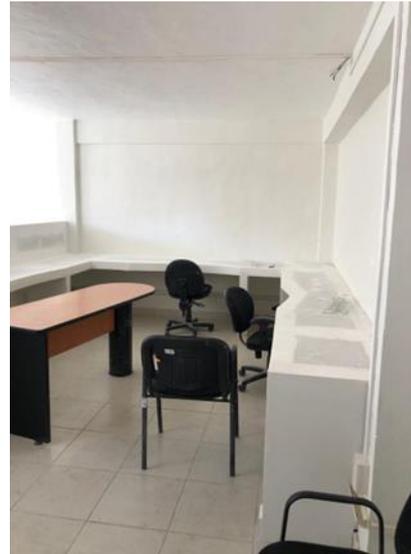
Una vez disponible el espacio se comenzó por elaborar todo el bastidor metálico para ser forrado por panel de yeso, para después aplicar la pasta multiusos y un zoclo cerámico en la parte interior, para esto las debidas instalaciones eléctricas y de voz y datos deben quedar concluidas todas sus tuberías, para en un futuro no tener que perforar los muros nuevos.

Ilustración 145 y 146. Elaboración de mesas de trabajo en material de panel de yeso para la creación de mesas de trabajo en la planta baja de la dirección de asuntos jurídicos. Fotografía por Sergio de Jesús Hernández Rojas.

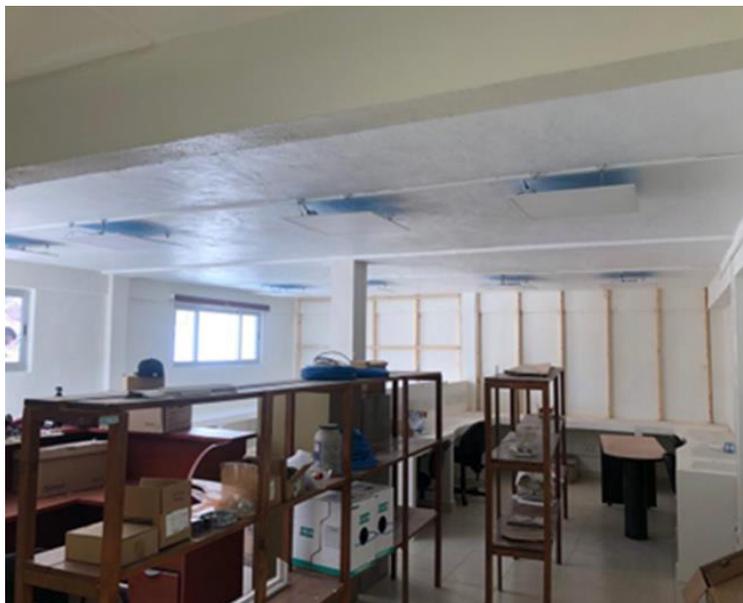
Ilustración 147. Colocación de bastidor de madera para sostener libreo adosado en muro en planta baja de la dirección de asuntos jurídicos. Fotografía por Sergio de Jesús Hernández Rojas.

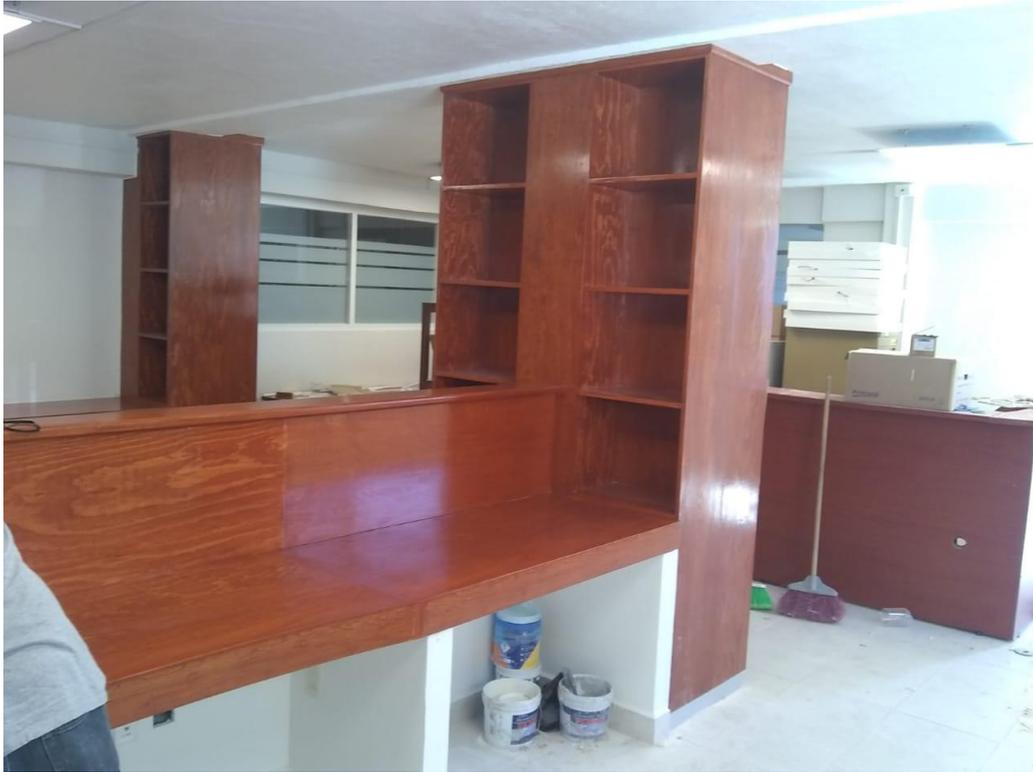
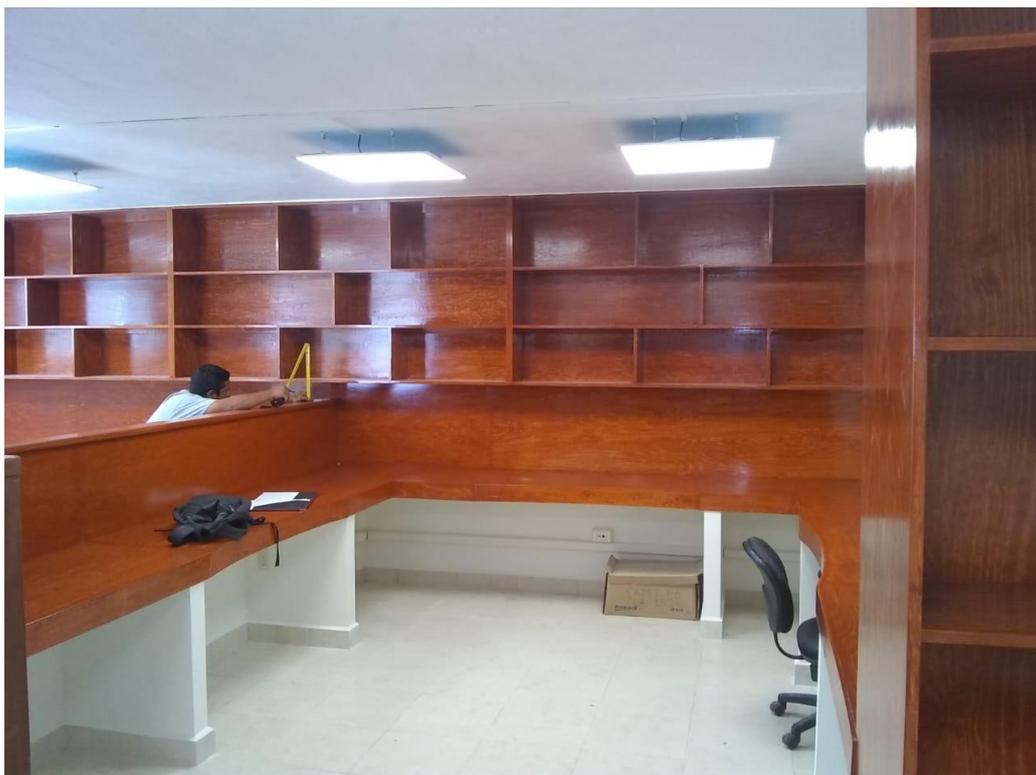
Al tener listos los trabajos de panel de yeso se prosiguen con todos los trabajos de carpintería. Se logró forrar toda la parte superior de los escritorios, y un muro lambrín perimetral para el contorno de estos mismos, todo con el fin de poder facilitar las labores de limpieza y la vida útil de estos.

Ilustración 148 y 149. Resultados finales ya con trabajos de carpintería para la creación de mesas de trabajo en planta baja de la dirección de asuntos jurídicos. Fotografía por Sergio de Jesús Hernández Rojas.

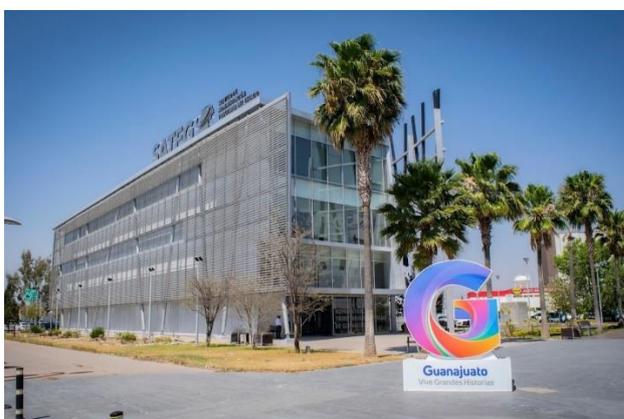
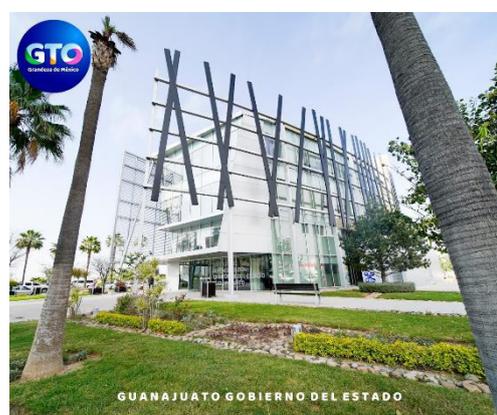
Se trataba de un inmueble contemporáneo con registros de operación del año 2013, contaba con una estructura a base de columnas y trabes de acero, ocultas por un sistema de muros de panel de yeso, y un sistema de losas de entrepiso y de azotea de losa acero también ocultos por sistema de plafones de panel de yeso. En todos sus laterales contaba con muros cortina de aluminio estructural y cristalería de cristal templado tintex, las fachadas de colindaban hacia el este, poniente y sur, para protegerse de la insolación solar contaban con fachaletas de aluminio, terrazas y sistema de cortinas automatizadas para controlar este problema.

Ilustración 151 y 152. Estado actual del edificio SATEG. Fuente: Guanajuato Gobierno del Estado.

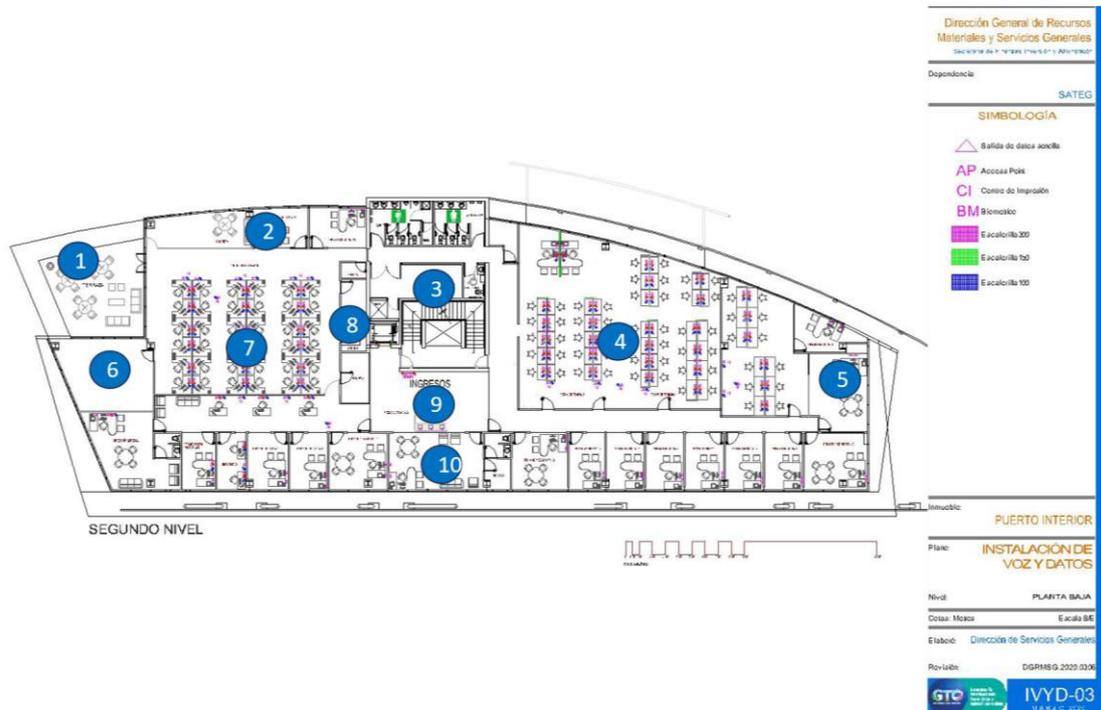
En el segundo nivel se habilitarían más mesas de trabajo, y una recepción, para control de acceso, saliendo del elevador, los cubículos privados solo se habilitarían con salidas de voz y datos.

Ilustración 155. Propuesta Adecuaciones planta primer nivel para oficinas del SATEG. Proyecto proporcionado por La Dirección de Recursos Materiales y Servicios Generales del Estado de Guanajuato.

1. Terraza
2. Cubículos privados
3. Núcleo de servicios
4. áreas de trabajo
5. Cubículos privados
6. Archivo
7. Áreas de trabajo
8. Site / cuarto eléctrico
9. Recepción
10. Cubículos privados.

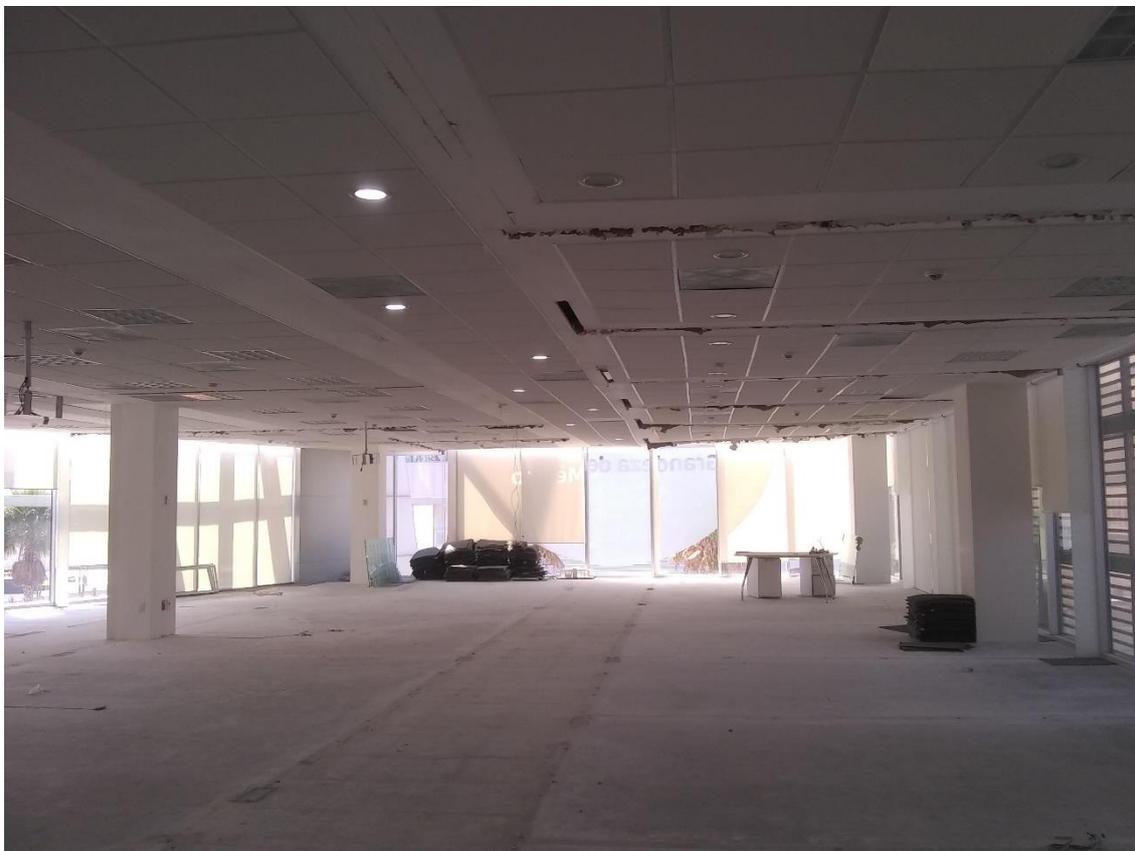
Este espacio recordemos que ya se encontraba totalmente desmantelado, ya se había retirado divisiones de panel de yeso y la alfombra que cubría la capa de compresión de la losa, lo único que se aprovechó fue el sistema de plafones.

Ilustración 158. Fotografía del estado inicial de los trabajos en el primer nivel. Fotografía por Sergio Hernández Rojas.

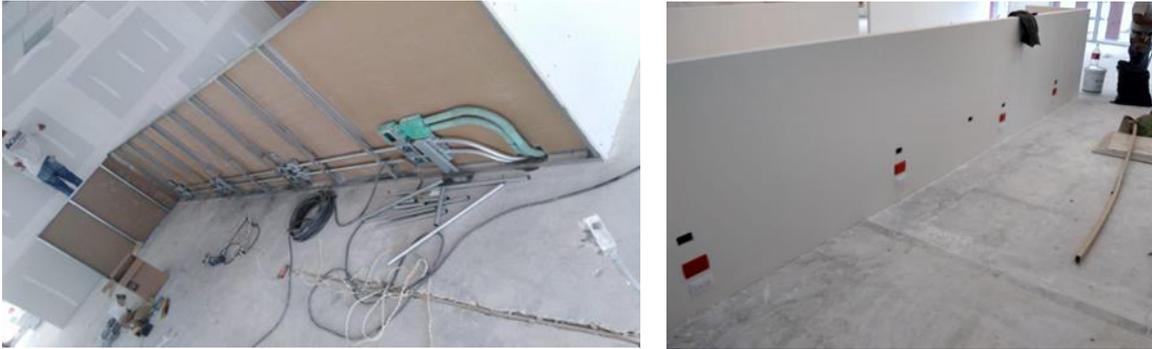
En la siguiente fotografía podemos apreciar el sistema de panel de yeso a una cara, con su respectivo bastidor metálico galvanizado y como se van acomodando toda la tubería para las instalaciones de voz y datos, y en la siguiente fotografía un ves instaladas nuestras instalaciones se coloca la tapa de panel de yeso para posteriormente recibir el acabado final con pasta y pintura.

Toda la tubería empleada fue tubería Conduit galvanizada pared delgada o para uso interior en un diámetro de $\frac{3}{4}$ ", y la cedula de cableado indicaba que para cada contacto utilizar cable calibre 10 AWG para fase y neutro y calibre 12 para tierra física.

Ilustración 159 y 160. Fotografía izquierda, colocación de instalaciones eléctricas en bastidor metálico galvanizado para sistema de panel de yeso, Fotografía Derecha, Colocación de panel de yeso una vez terminando de colocar toda la ductería tanto eléctrica como de voz y datos. Fotografía por Sergio Hernández Rojas.

Para los toma corrientes se utilizaron dos tipos normales tipo dúplex 2P+T 127v 15a color blanco catalogo QZ5115D de la marca BTICINO MX y para los tomacorriente regulados se usó duplex 2P+T 127v 15a color naranja catalogo QZ5115D y placa catalogo QZ4803M3BN BTICINO MX.

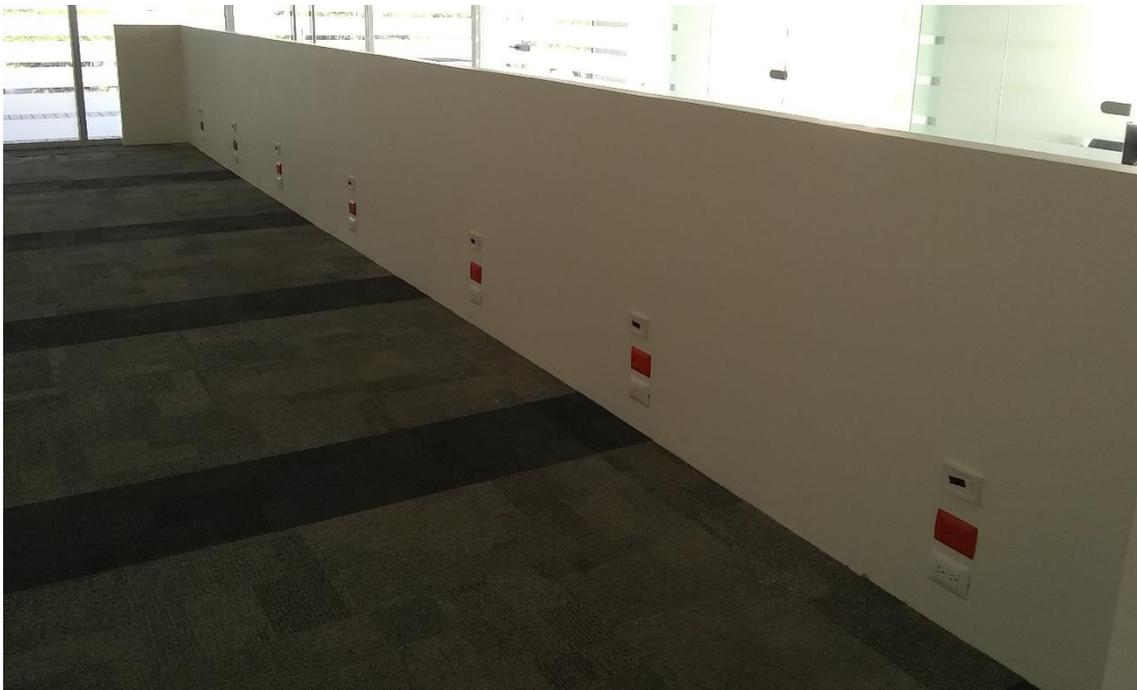
Ilustración 161. Fotografía del resultado final, una vez terminado el proceso de pasta y pintura, y al haber realizado todo el proceso de cableado por la tubería, se procede a colocar los tomacorrientes (blancos normales, naranjas regulados). Fotografía por Sergio Hernández Rojas.

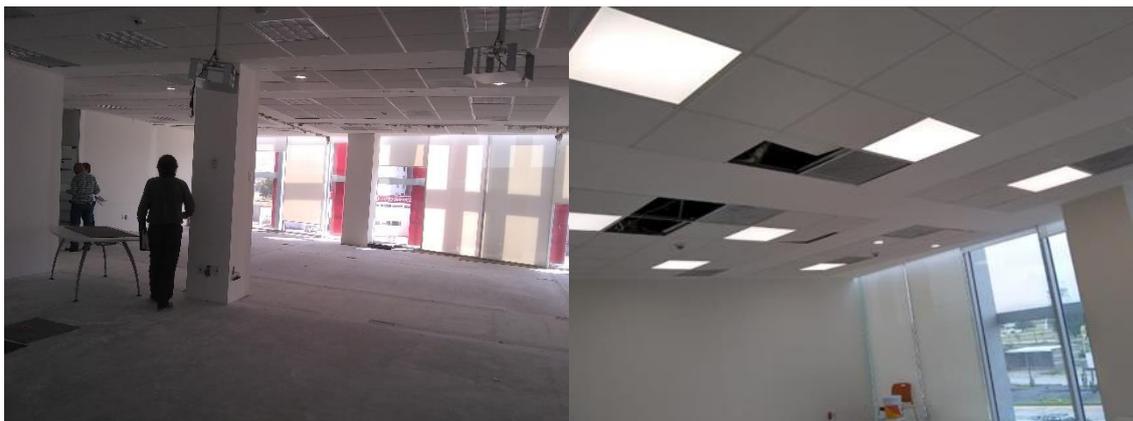
Ilustración 162 y 163. Cambio de luminarias fluorescente por panel led, en luz blanca. Fotografía por Sergio Hernández Rojas.

Al cambiar todas las luminarias unas por otras, se tuvo que ajustar el encendido de estas mismas, para poderse controlar con apagadores independientes situados en los nuevos espacios, sobre todo en cubículos privados, antes se encendían directamente con una pastilla termomagnética dentro del centro de carga ubicado en el cuarto eléctrico, de ahí en más fue de las pocas complicaciones que surgieron.

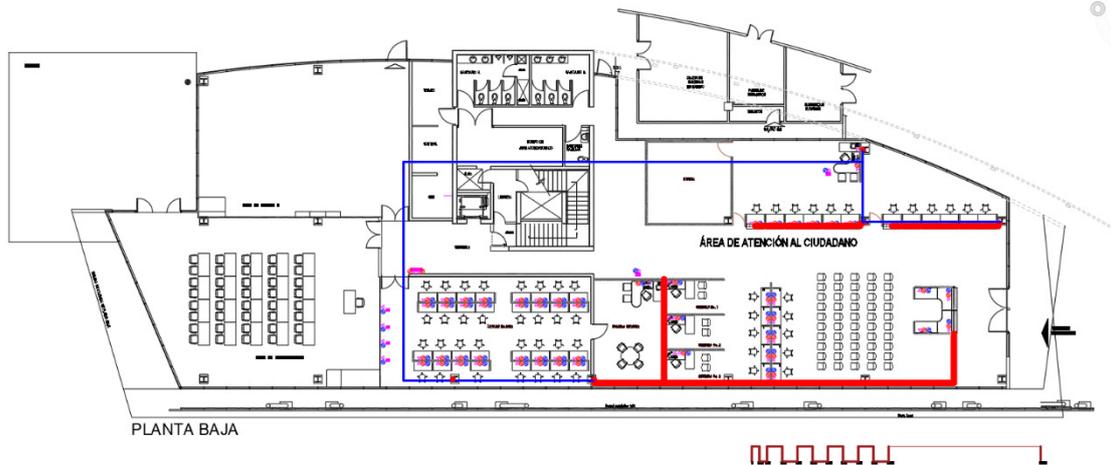
Ilustración 164. Alimentación eléctrica suspendida en plafón (color azul), alimentación eléctrica llevada por muros (rojo). Fotografía por Sergio Hernández Rojas.
