***“Ejercicio Profesional en el ámbito de remodelación y
mantenimiento a inmuebles pertenecientes al Gobierno del
Estado de Guanajuato.”***

TRABAJO DE TITULACIÓN EN LA MODALIDAD DE TRABAJO DE
EJERCICIO PROFESIONAL QUE PARA OBTENER EL TÍTULO DE
LICENCIADO EN ARQUITECTO

SERGIO DE JESUS HERNANDEZ ROJAS

GUANAJUATO, GTO., AGOSTO DE 2023

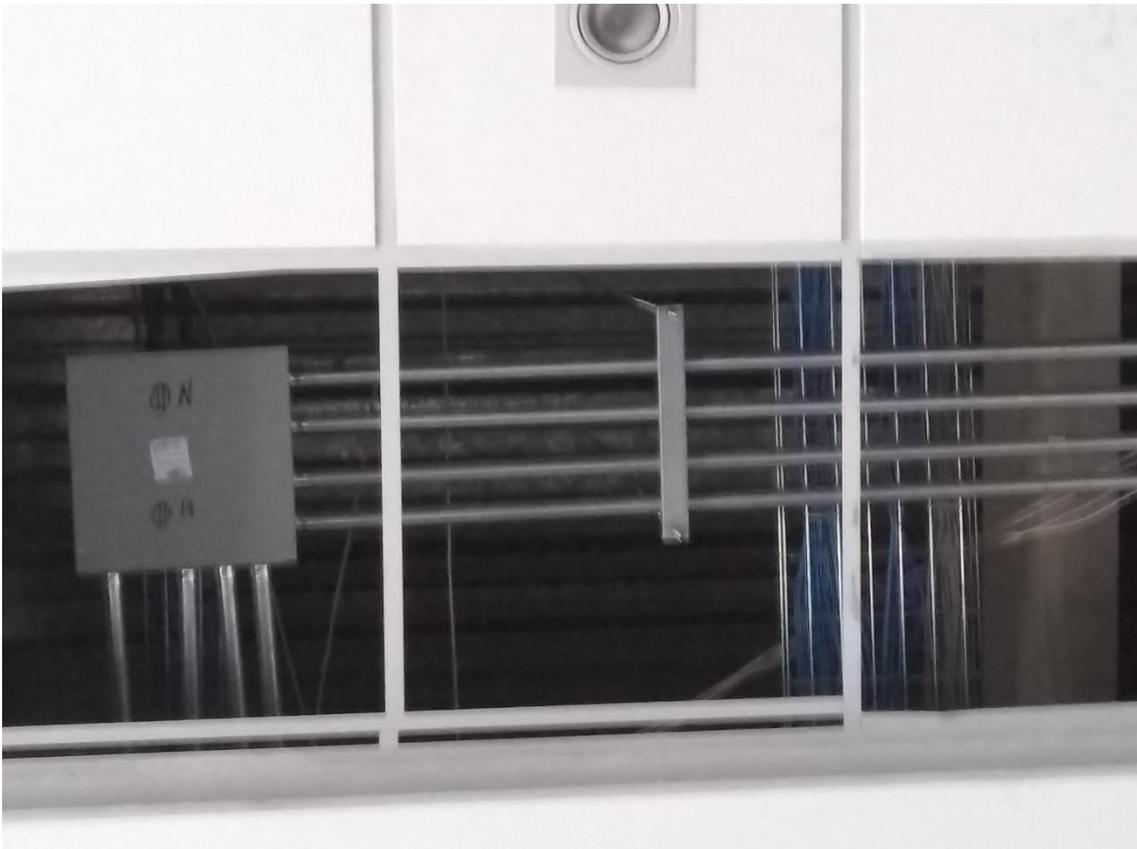
Ilustración 165. Fotografía donde podemos apreciar un registro eléctrico en un cruce de cambio de dirección de 90°, por lo regular siempre en esquinas se coloca un registro para no tener complicaciones al momento de insertar los cables por las tuberías, también podemos la suspensión de tubería que se llevó a cabo debajo de la losa de entrepiso, que está al final de cuentas quedaría ahogada por el falso plafón. Fotografía por Sergio Hernández Rojas.

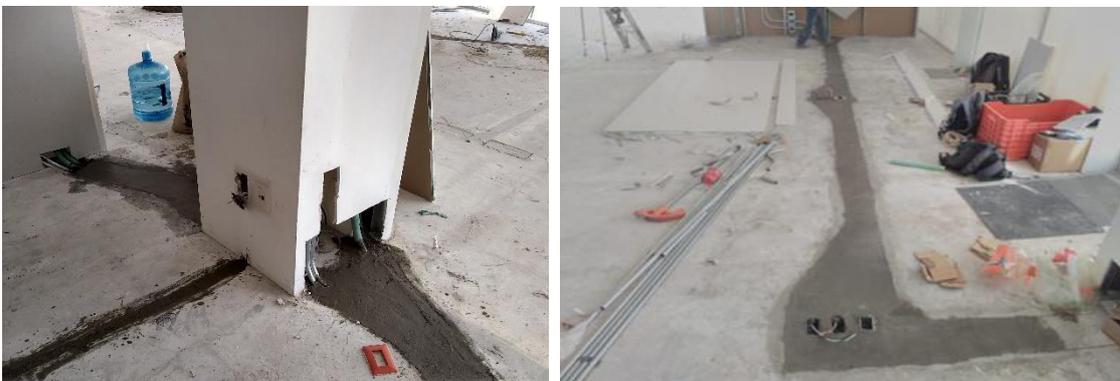
Para el área de las mesas de trabajo, fue el único espacio donde las alimentaciones se llevaron por piso, es decir se tuvieron que hacer ranuras en el firme de concreto para poder llegar hasta los muretes de panel de yeso que era donde se iban a encontrar todos los tomacorrientes. También se adicionaron más tomacorrientes en piso.

Ilustración 167 y 168. Ranuras en piso para alojar alimentaciones eléctricas en planta baja. Fotografía por Sergio Hernández Rojas.

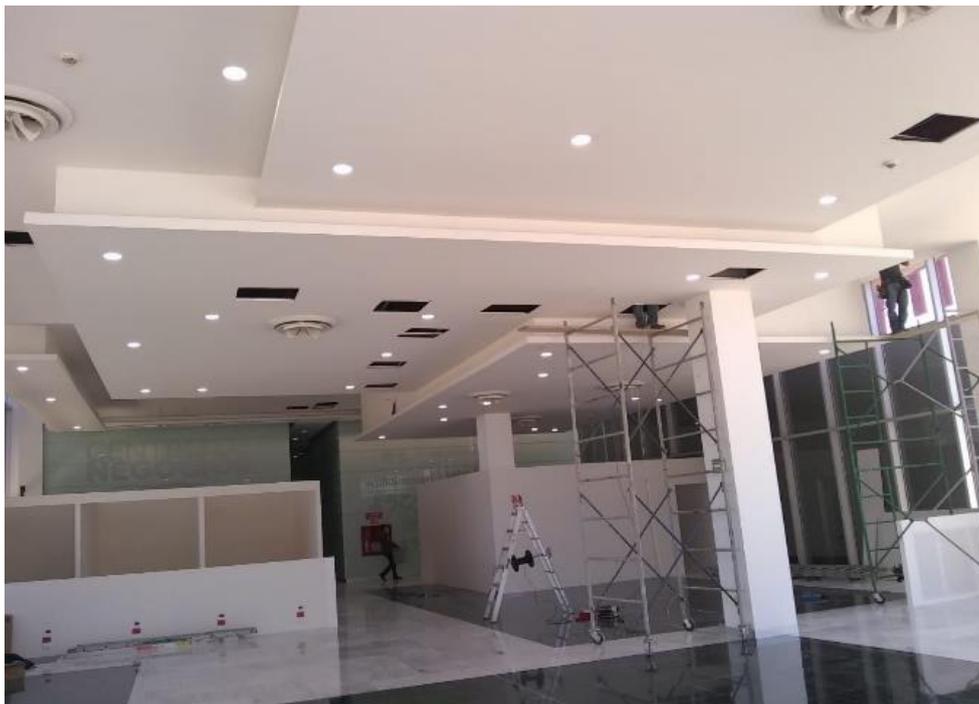
Ilustración 169. Montaje de cuerpos de dos cuerpos de andamios para mantenimiento de luminarias el cual consistió en el cambio de luminarias led de 18 w. Fotografía por Sergio Hernández Rojas.

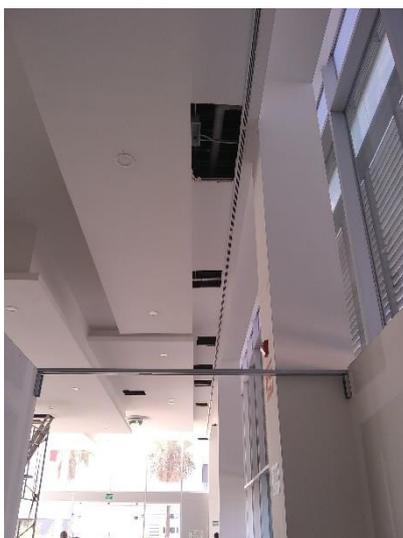
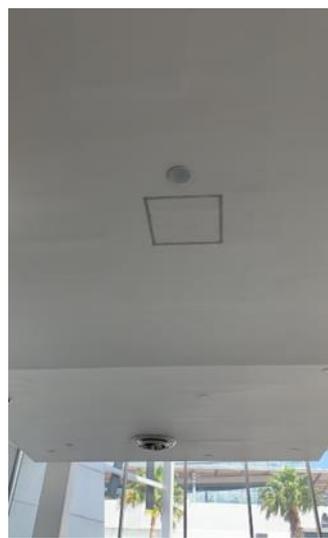
Durante el proceso es necesario realizar perforaciones en plafón, cuando este es plafón liso y no se pueden desmontar las galletas de yeso, después de terminar se vuelve a colocar la tapa de yeso y se resana, en algunos casos se aprovecha para colocar un registro, el cual consiste en perfilar el hueco para colocar una suspensión en T del mismo sistema de plafón modular, para ahí asentar un panel de yeso, así cuando se requiera mantenimiento simplemente se desmonta para revisar la instalación.

Ilustración 170 y 171, registros en plafón para colocación de tubería suspendida para la instalación eléctrica del edificio del SATEG. Fotografía por Sergio Hernández Rojas.

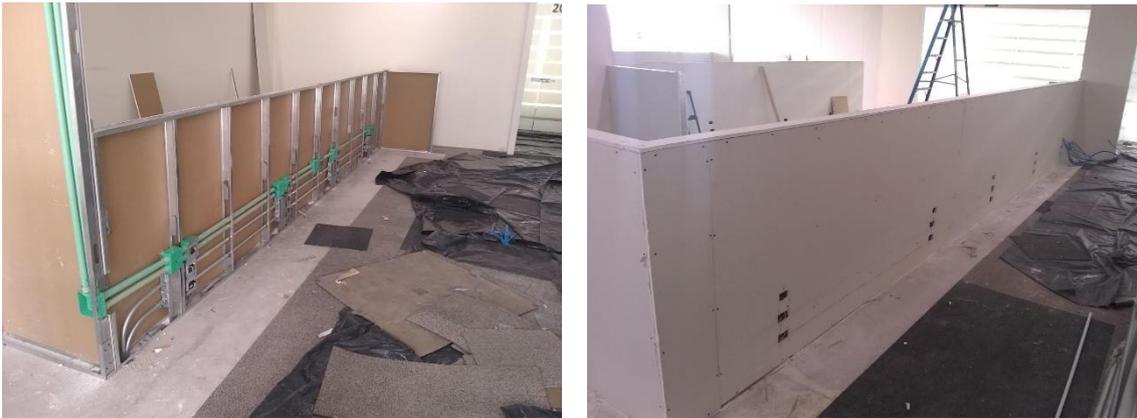
En el último nivel nuevamente se volvieron a colocar un área de mesas de trabajo, donde se colocaron nuevamente muretes de panel de yeso a mediana altura, donde aquí se instalaron gran cantidad de tomacorrientes regulares y normales, al igual se dio mantenimiento a todas las luminarias y se realizó ajuste de control de encendido de estas mismas.

Ilustración 172 y 173. Colocación de tubería para instalaciones eléctricas y de voz y datos en muro de panel de yeso, (izquierda) y muro de panel de yeso recubierto por ambas caras una vez terminados los trabajos de instalación de tubería. Fotografía por Sergio Hernández Rojas.

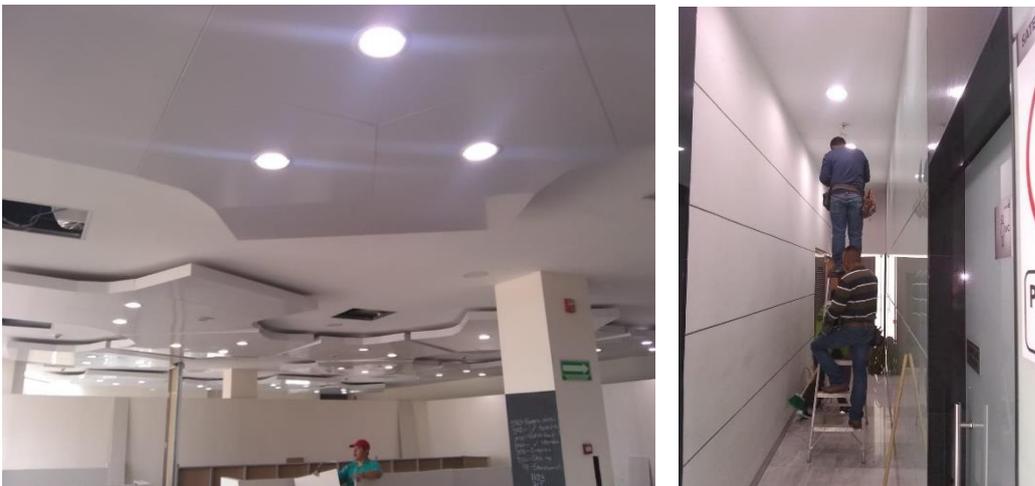
Ilustración 174 y 175. Cambio de lámparas led en luminarias circulares. Fotografía por Sergio Hernández Rojas.

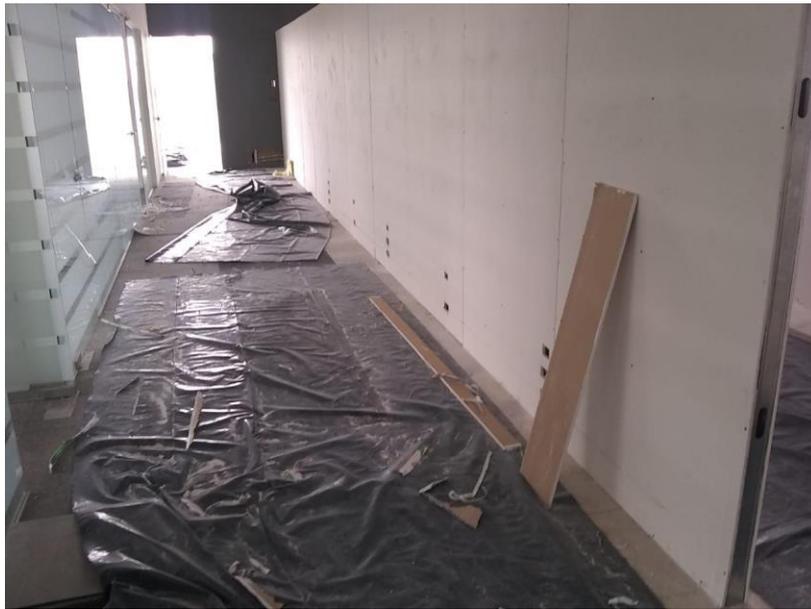
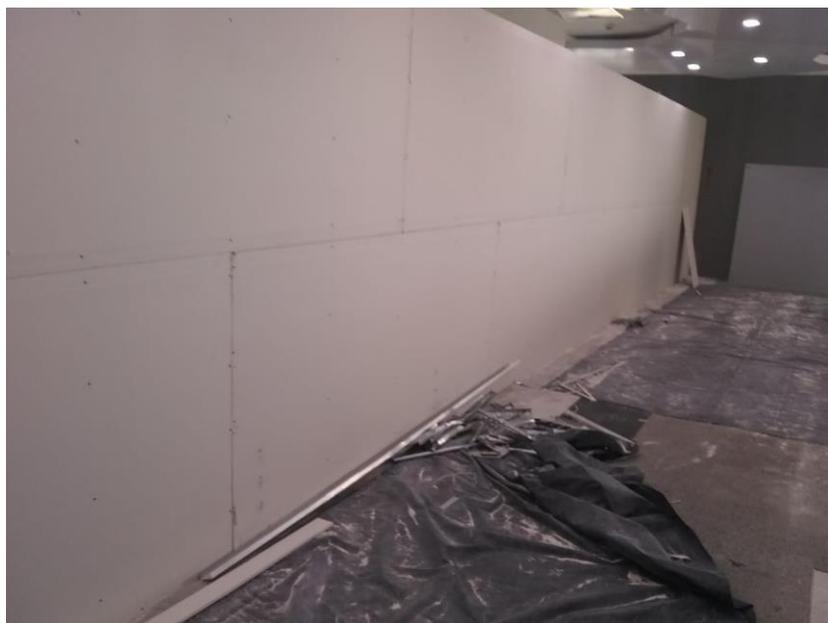
Ilustración 176 y 177. Muros división en material de panel de yeso para aislar el área de trabajo.
Fotografía por Sergio Hernández Rojas.

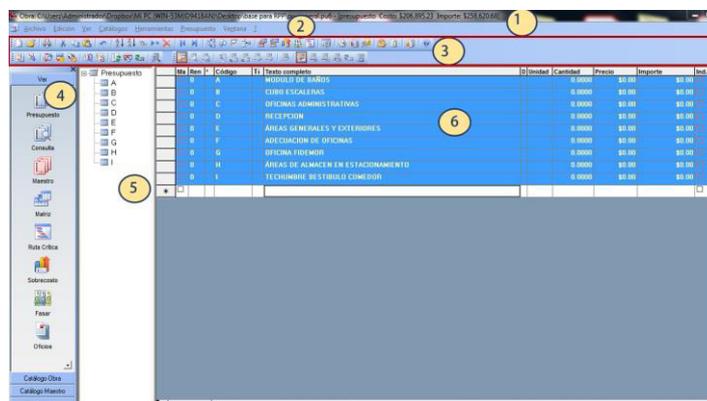
1. Barra de título: aquí prácticamente nos maneja datos sobre el nombre del archivo y la ubicación de este dentro de nuestro equipo.
2. Cinta de pestañas, cada pestaña nos maneja las opciones generales del programa.
3. Barras de herramientas con botones de acceso rápido.
4. Pestañas con acceso rápido (nos manejan las mismas opciones que vienen en la cinta de pestañas).
5. Área de partidas
6. Área para conceptos

Ilustración 180. Interfaz principal de Software Neodata 2009. Elaboración propia.

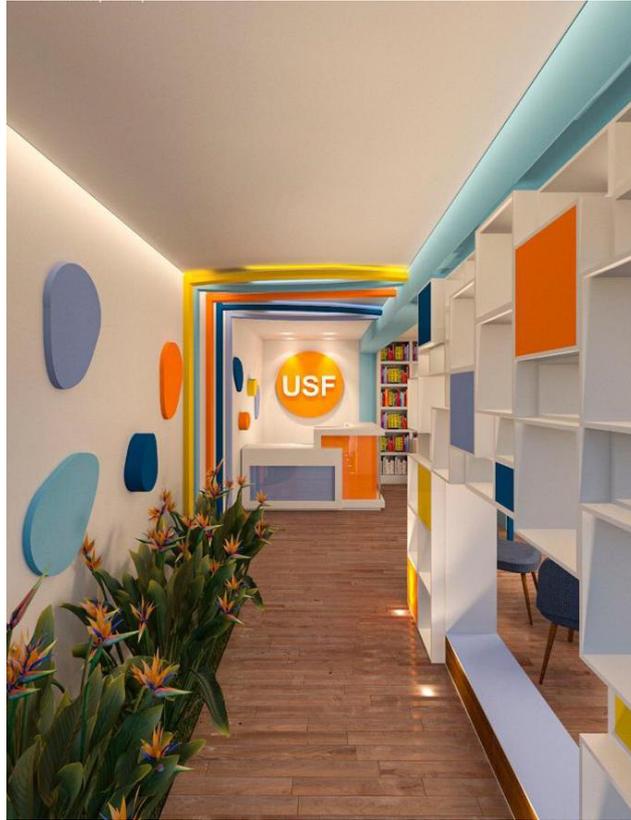
Ilustración 199. Render de Acceso principal para Biblioteca, Imagen proporcionada por Instituto Educativo Santa Fe de Guanajuato.

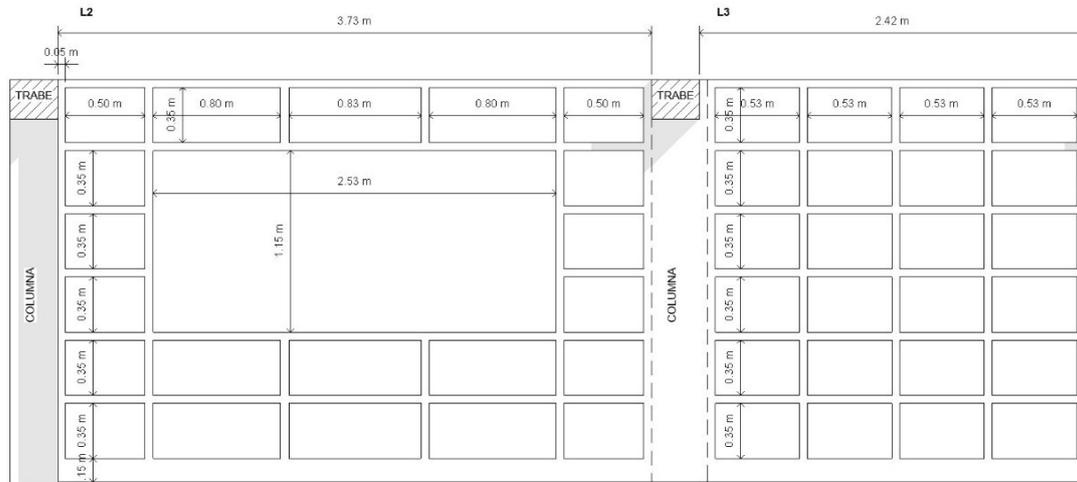
Ilustración 201. Alzado librero L2 y L3. Imagen proporcionada por Instituto Educativo Santa Fe de Guanajuato.

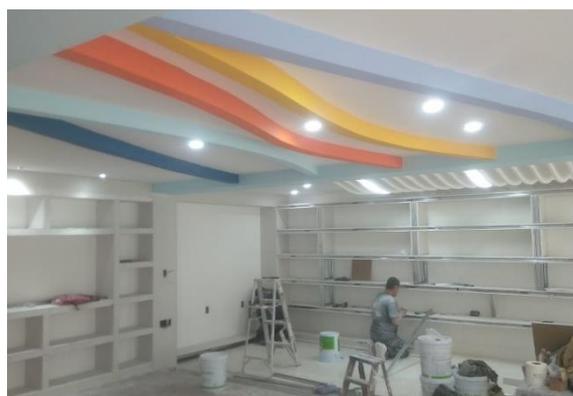
Ilustración 204 y 205. Trazado en muros y colocación de bastidor metálico galvanizado para recibir hojas de panel de yeso. Fotografía por Sergio de Jesús Hernández Rojas.

Terminando de colocar todo el bastidor metálico y este ser forrado con las hojas de panel de yeso se procede a la aplicación de pasta compuesto multiusos para dar un acabado uniforme, este se aplica en tres capas, la primer se aplica en todas las aristas y en las uniones entre paneles con una cinta de papel (5 cm de ancho) esto para reforzar estas partes críticas y evitar que aparezcan fisuras con el paso del tiempo, posteriormente se aplican dos capas más de pasta multiusos para dar un acabado uniforme, al final, antes de comenzar con la aplicación de pintura vinílica se procede al proceso de lijado, con una lija de agua del no. 120., esto para perfeccionar más la superficie y esté completamente lisa, al final se limpia el polvo de todas las superficies con alguna franela o un cepillo de cuerda fina.

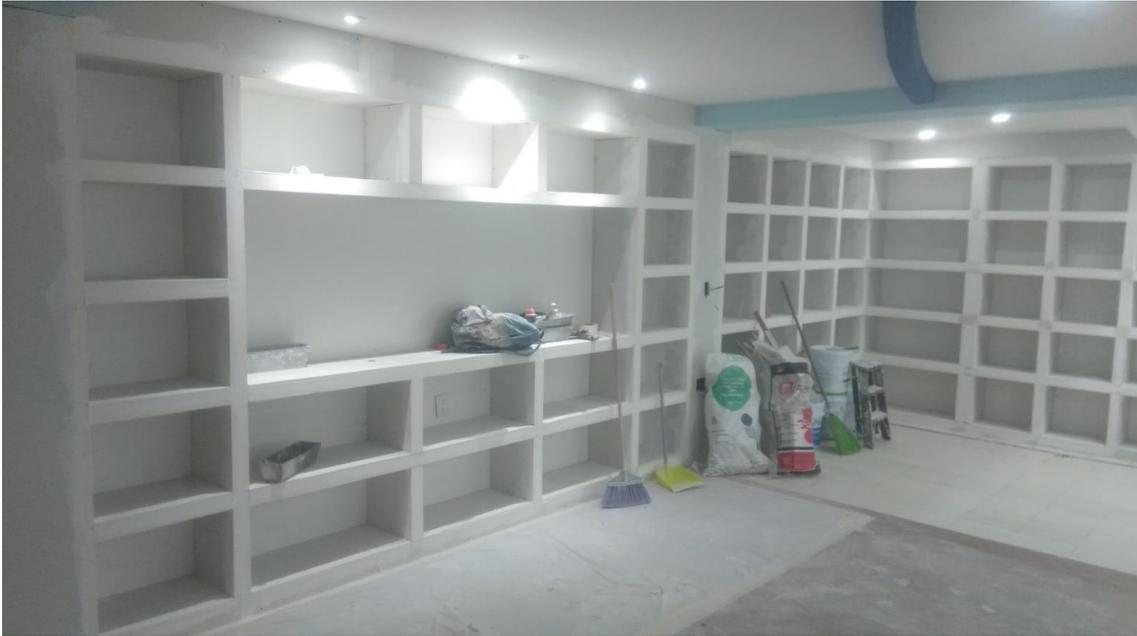
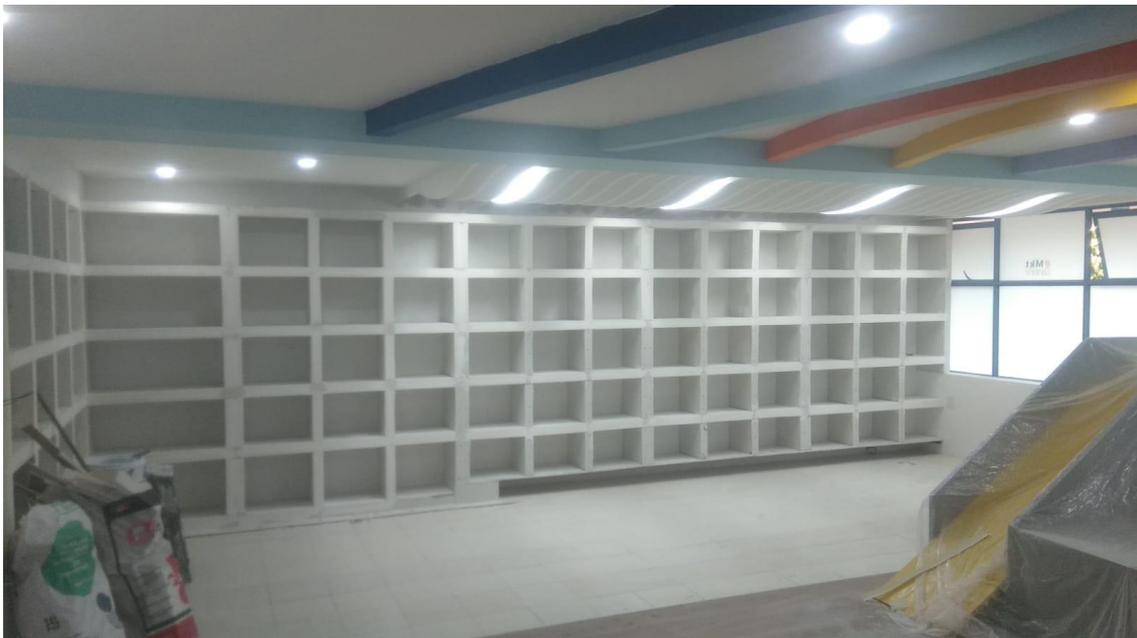
Ilustración 206 y 207. Aplicación de pasta y lijado de superficies de librerías L2, L3 y L4 con lija fina de agua del grano #120. Fotografías por Sergio de Jesús Hernández Rojas.

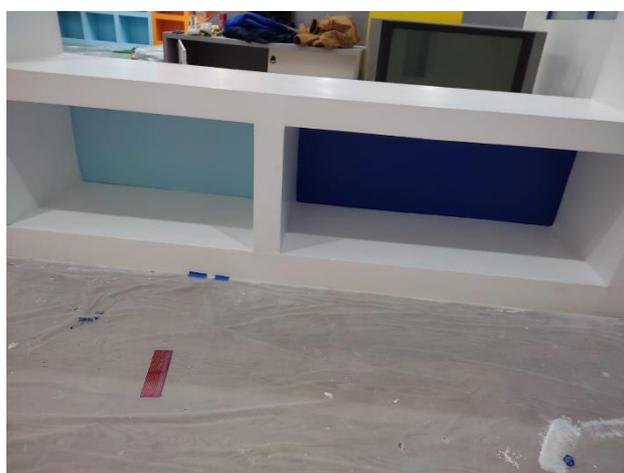
Ilustración 210. Colocación de plástico protector transparente de uso rudo para cuidar piso laminado de salpicaduras de pintura. Fotografía por Sergio de Jesús Hernández Rojas.

Teniendo listo nuestro tapanco de madera y nuestros libreros y estantes de panel de yeso ya lijados y limpios, se procede a comenzar con los trabajos de pintura vinílica, lo primero que se tiene que realizar es la colocación de plástico protector de uso rudo en piso, sobre todo porque tenemos un piso laminado y no queríamos meternos en problemas de limpieza en un futuro, después procedemos a aplicar sellador vinílico reforzado en proporción cinco partes de agua por uno de sellador, esto con el fin de sellar la superficie a pintar y nuestra pintura vinílica obtenga una mejor rendimiento y adherencia sobre el panel de yeso, después de esto ahora si se prosigue a aplicar con brocha de pelo la pintura vinílica, aplicando de madera uniforme a dos manos hasta cubrir perfectamente la superficie.

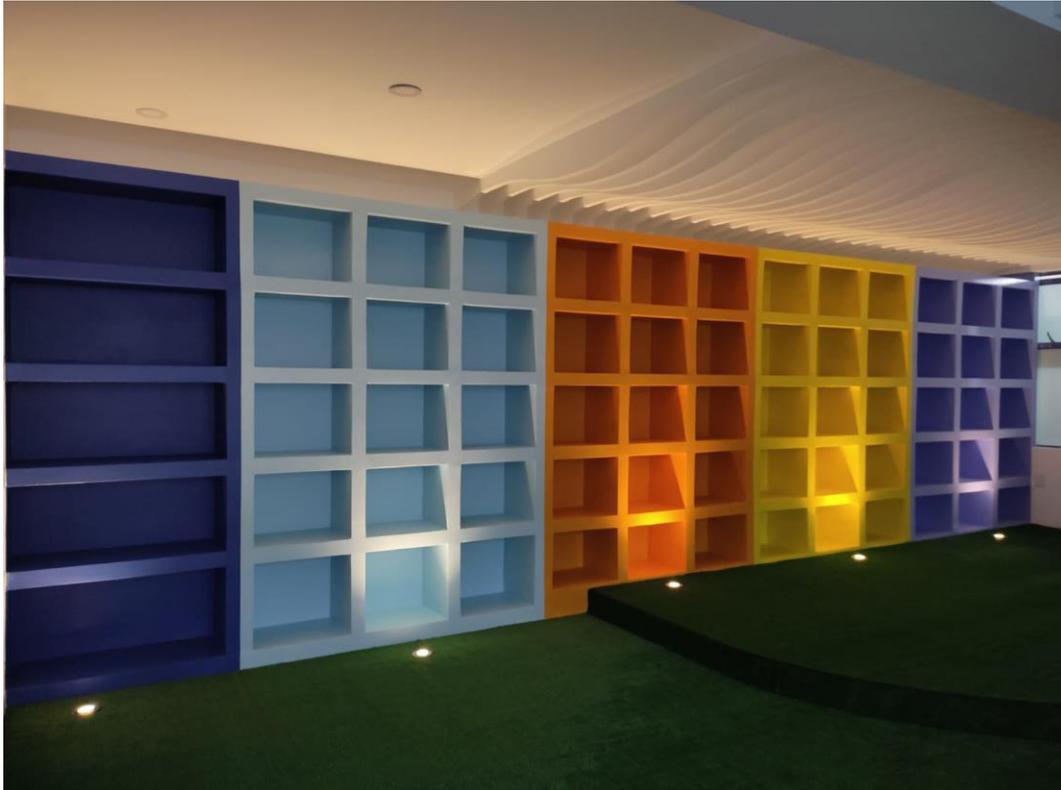
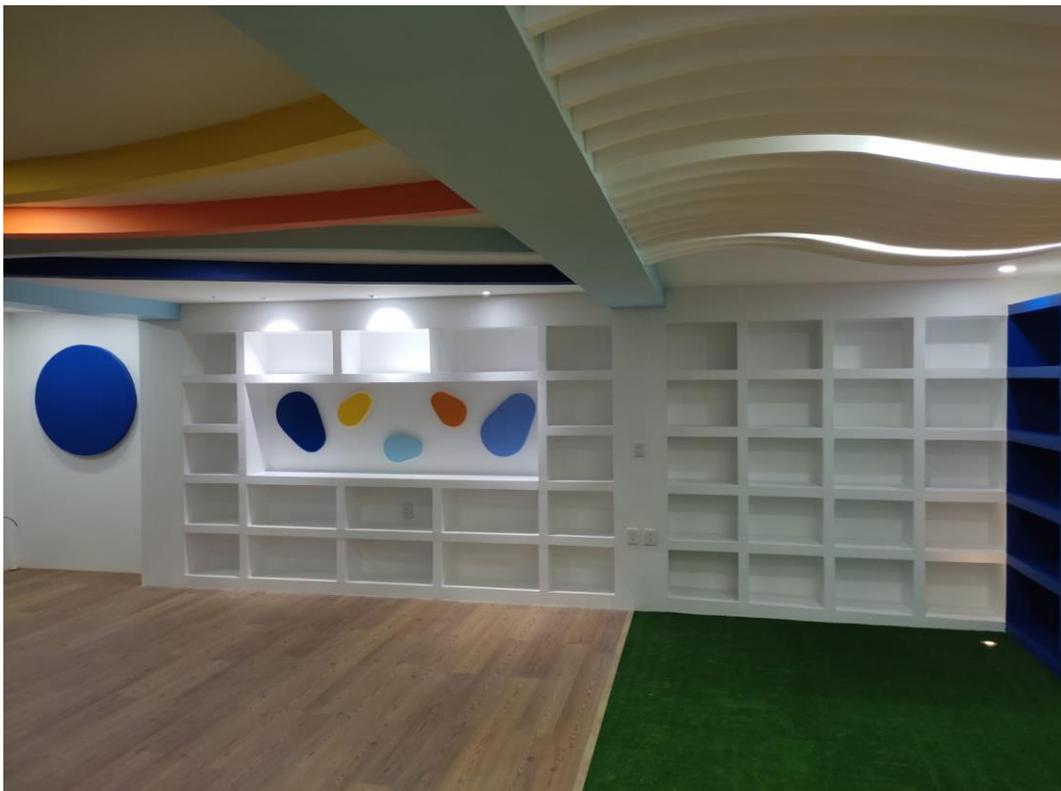
Ilustración 213 y 214. Libreo L2 y L3 terminados (izquierda) y librero L4 terminado (derecha).
Fotografía por Sergio de Jesús Hernández Rojas

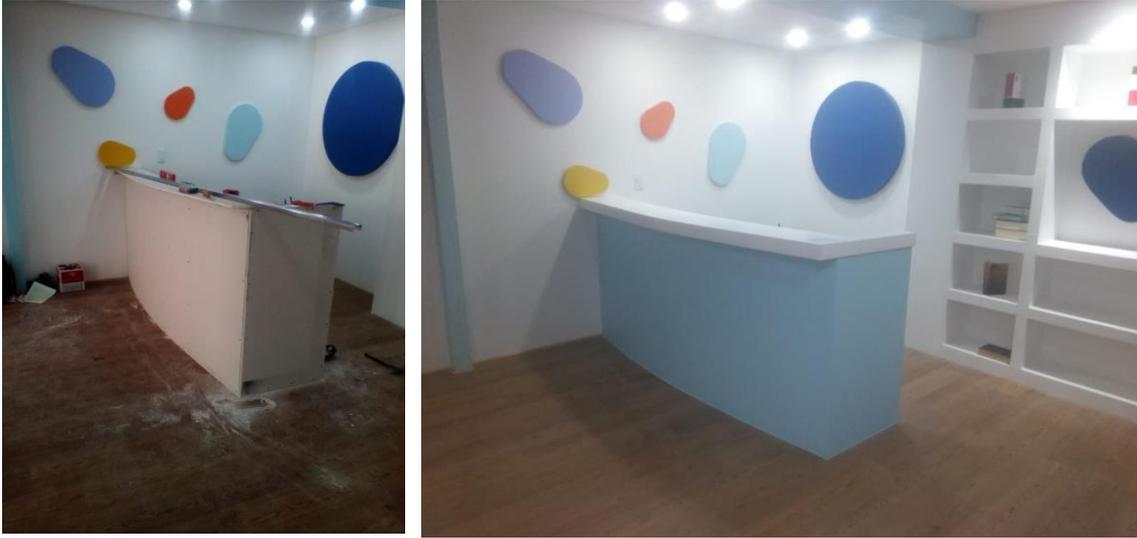
Ilustración 215 y 216. Procesos constructivos para la elaboración de mueble de recepción, (izquierda) colocación de hojas de panel de yeso, (derecha) aplicación de pintura vinílica y colocación de cubierta de MDF. Fotografía por Sergio de Jesús Hernández Rojas.
