UNIVERSIDAD DE GUANAJUATO

LICENCIATURA EN ARQUITECTURA

“La habitabilidad urbana en asentamientos con vulnerabilidad socio-urbana: el caso del Mineral de Cata, Guanajuato (1986-2016)”.

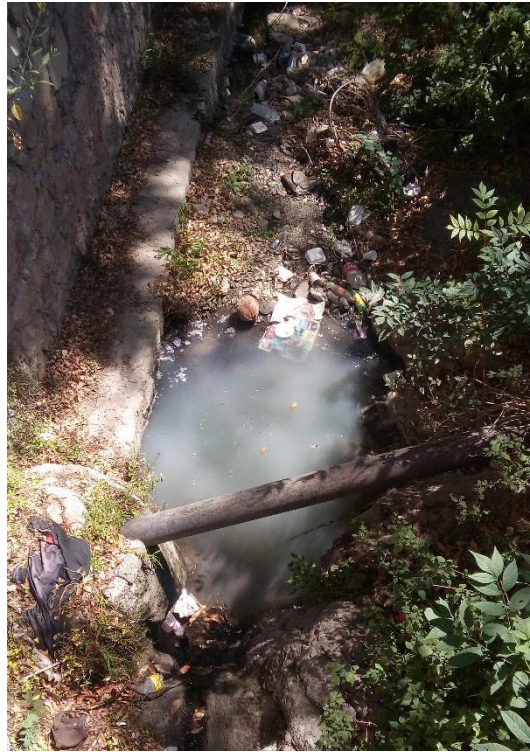
Ilustración 13: Contaminación física del agua contenida en el Río Cata. Autoría propia.

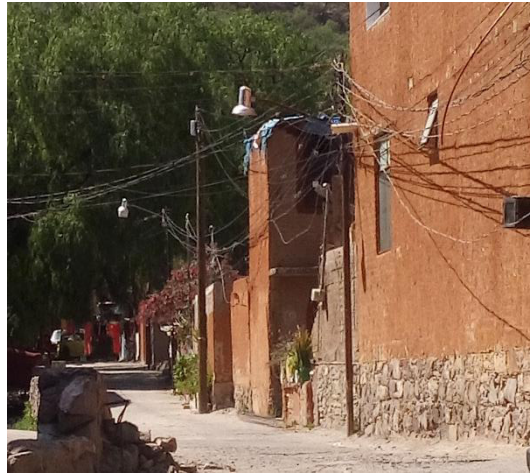
Ilustración 15: Alumbrado público en la zona de estudio. Autoría propia.

Sin embargo, en una visita realizada en campo nos percatamos de que sí existen un par de lámparas en la vía pública dentro de la manzana 1 (Ilustración 15) por lo que algunos datos oficiales de INEGI no son completamente acertados.

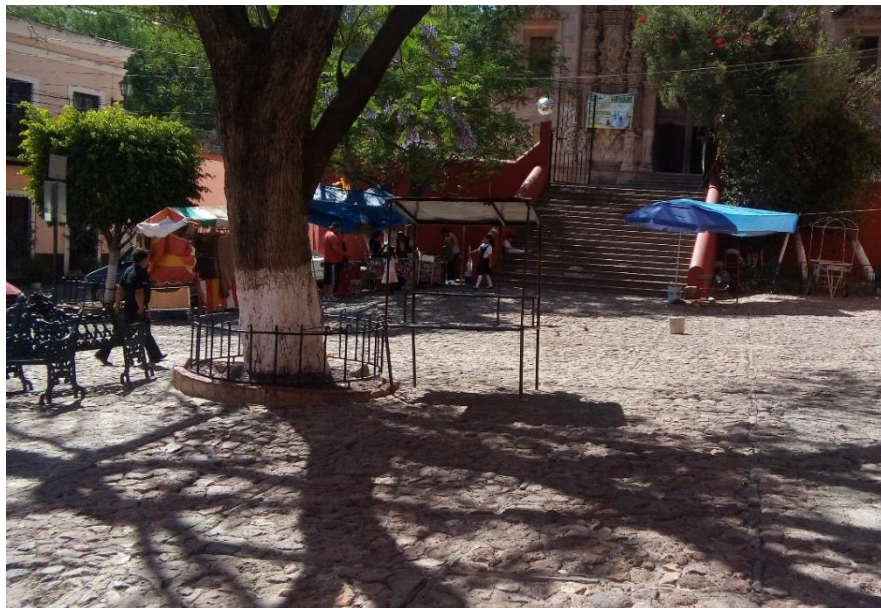
Ilustración 21: Pavimento de piedra bola en la Plazuela de Don Quijote en el Mineral de Cata. Autoría propia.

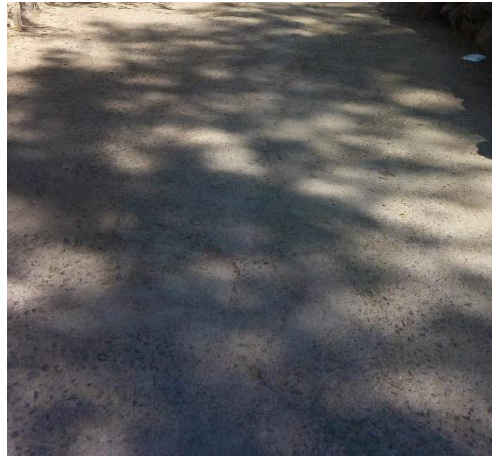
Ilustración 23: Pavimento a base de concreto sin acabado. Autoría propia.

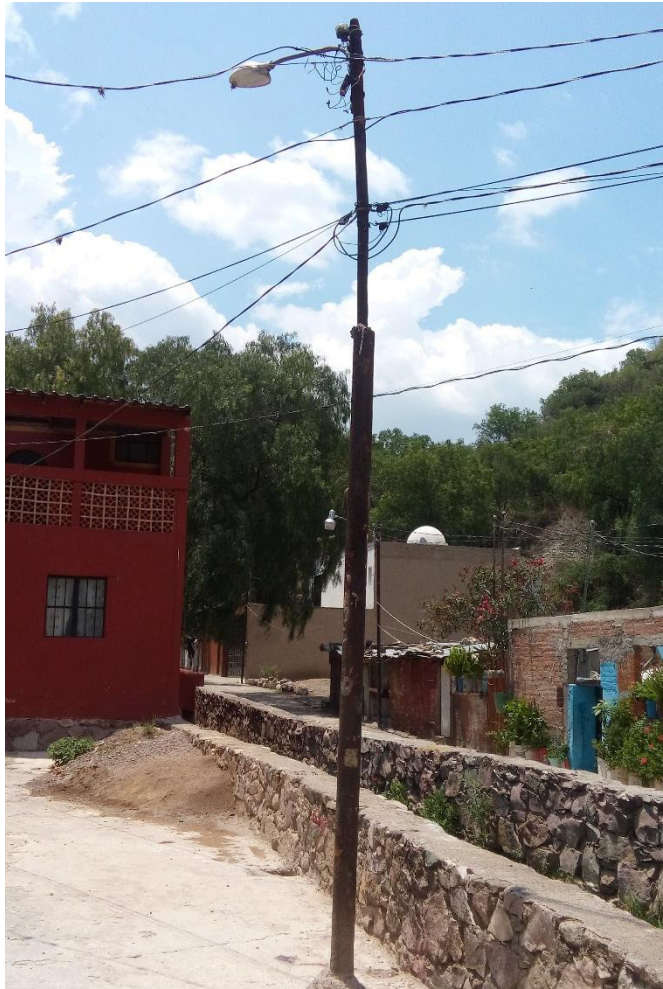
Ilustración 34: Luminaria en mal estado dentro del área de estudio. Autoría propia.

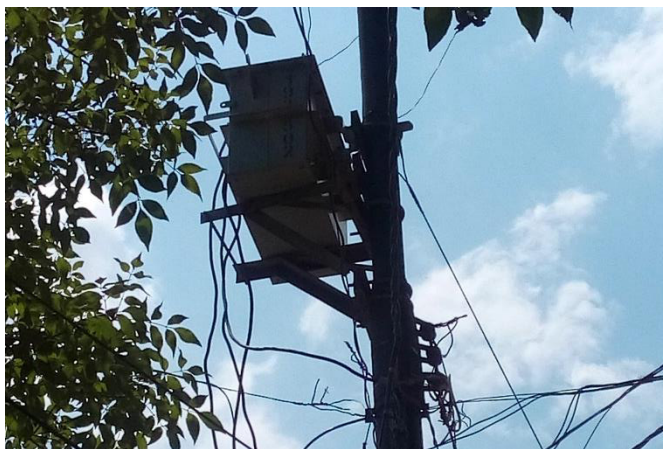
Ilustración 35: Transformador de la red de electrificación de la zona de estudio. Autoría propia.

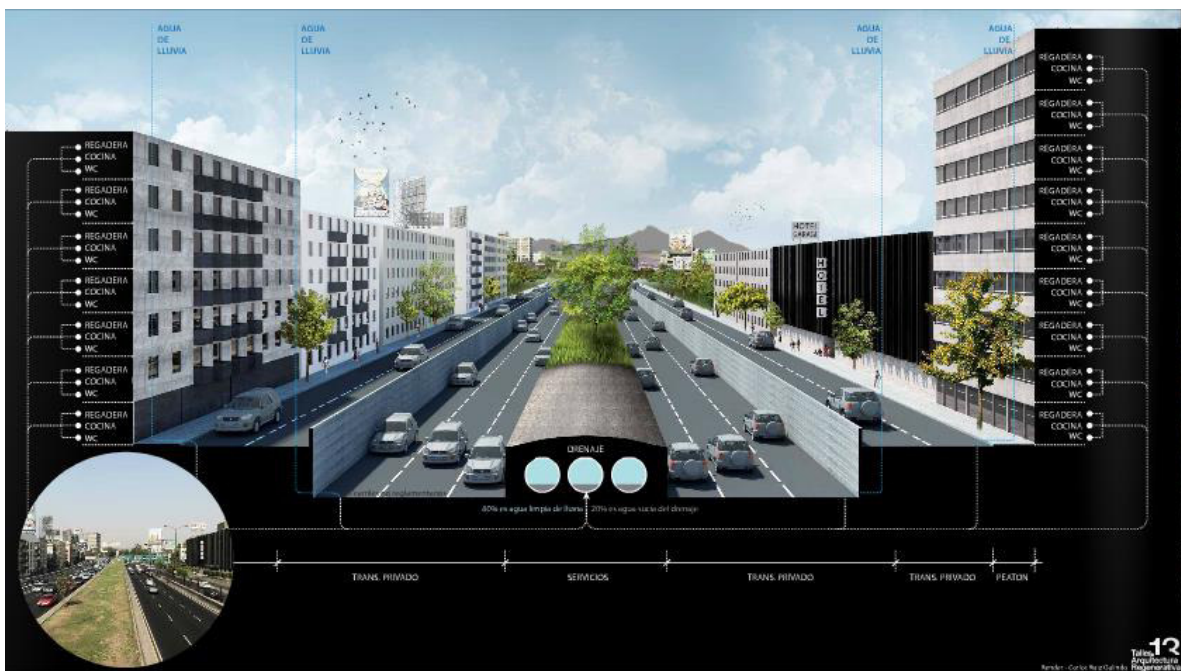
Ilustración 59: Sección del estado inicial de la zona de intervención. Fuente: <http://www.taller13.com/proyecto/rio-la-piedad/>

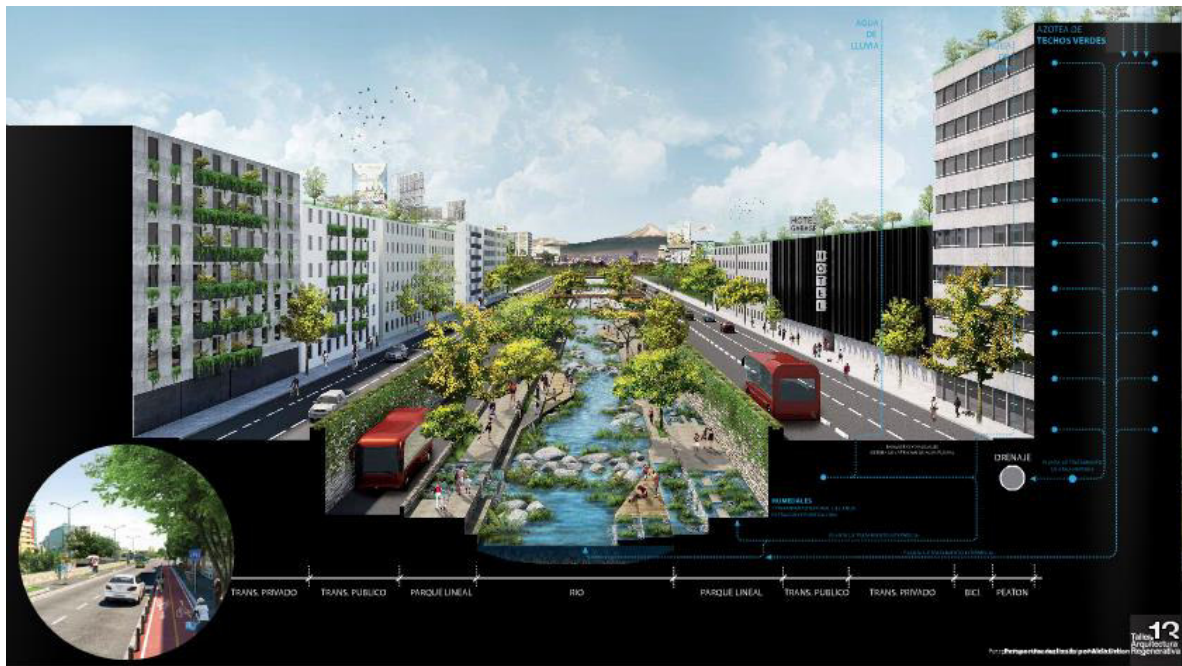
Ilustración 63: Sección de la propuesta de regeneración. Fuente: <http://www.taller13.com/proyecto/rio-la-piedad/>
