## Medida de Contención Para Disminuir Daños a Materiales

Adrian Urrutia Infante  
Universidad Politécnica Bicentenario  
Ing. en Logística y Transporte

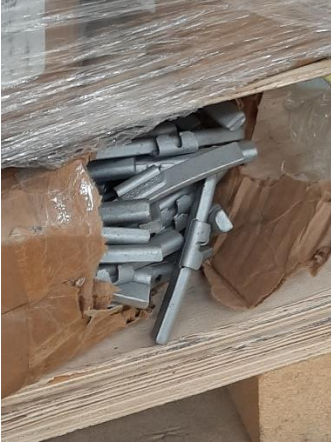
Figura 1 Daño a caja de material

Al implementar la mejora a los montacargas, primero se revisó como es que se dañaban los materiales por causa de las cuchillas.

En las primeras tres figuras se muestra los daños que el material sufre por la manipulación de los pallets.

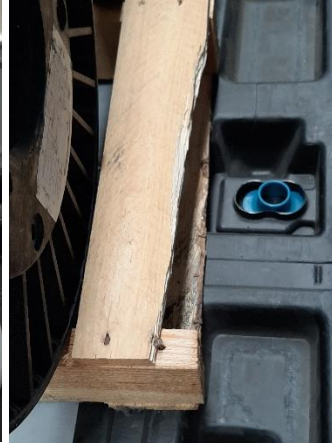
Figura 3 Daño a tarima

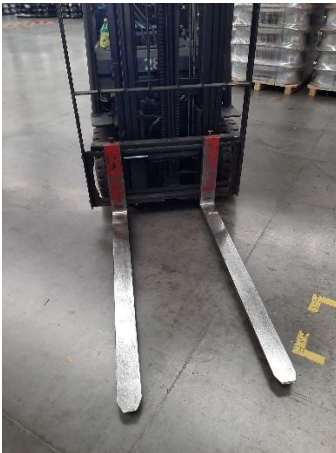
A continuación, se muestra las condiciones en las que se encontraban todos los montacargas que se utilizan dentro de la planta.

Figura 4 Estado inicial del montacargas

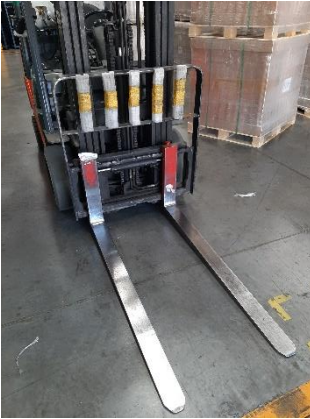
Después de aprobado el uso de poliestireno expandido se colocó en las barras del montacargas como se muestra en la figura 5

Figura 5 Montacargas con mejora

- Se determinó colocar en las barras del montacargas poliestireno expandido de 5 cms de grosor adherido con cinta de PVC con un adhesivo hule-resina el cual reduciría el impacto entre las barras y los racks y/o pallets.

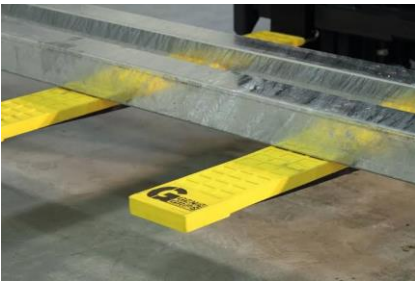
Por último, la Figura 6 muestra cómo se implementaron los protectores en las cuchillas del montacargas

Figura 6 Protectores usados en las cuchillas
