Caracterización de los agentes de deterioro que afectan a la calle subterránea de Guanajuato

La calle subterránea Miguel Hidalgo es uno de los accesos de importancia histórica de la ciudad de Guanajuato. La calle, construida en el año 1964 sobre el lecho del río Guanajuato se encuentra dentro de la poligonal de la declaratoria de Patrimonio Mundial conferido por la UNESCO en el año de 1988. En la década de los 80's del siglo pasado, se realizó una investigación multidisciplinaria que además del análisis estructural, incluyó un estudio sobre las condiciones de deterioro de los materiales constructivos y con ello evaluar el impacto provocado por la creciente circulación de vehículos automotores. Con base a lo anterior y considerando el aumento inusitado del parque vehicular derivado del crecimiento de la ciudad y de la población flotante asociada con el turismo, este estudio muestra la tipología de contaminantes presentes y su relación con el deterioro de los materiales constructivos en comparación hasta donde sea posible con los estudios previos realizados. Para ello se efectuaron muestreos de partículas PM_{2.5} y PM₁₀ en cuatro sitios de la calle subterránea complementado dicho m

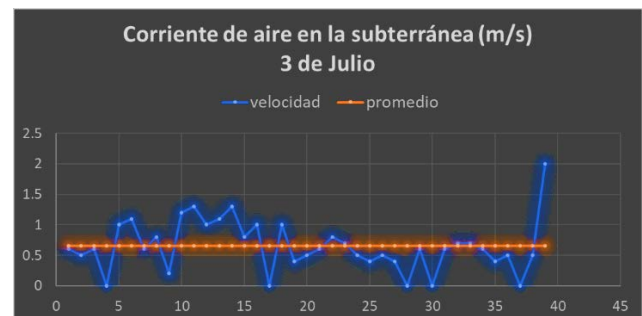
Figura 3. Gráfica 1: Monitoreo de la velocidad del aire en la subterránea. Elaboración propia verano 2019.

La gráfica 1 (Figura 3) es el resultado de un recorrido realizado a lo largo de los 4.2 km que tiene la calle haciendo pausas de 10 minutos en los puntos de monitoreo. Se observan picos altos que oscilan entre 1.2 a 1.5 m/s atribuido al aporte dado por el tráfico vehicular y un valor promedio de 0.6 m/s, que se asocia al flujo natural del aire que circula en la calle subterránea por la corriente que entra en los accesos y

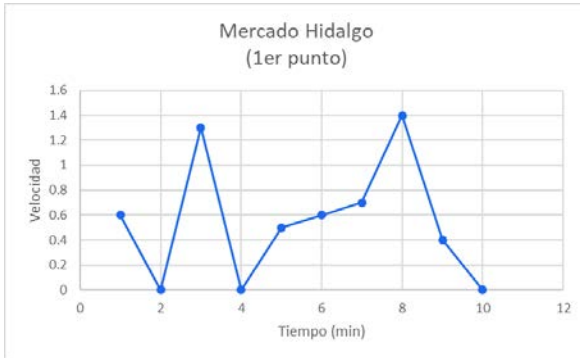
Figura 4. Gráfica 2: Monitoreo de la velocidad del aire en el Mercado Hidalgo. Elaborado por T.V. Salazar Barrientos 2021.

Es interesante ver que de acuerdo con la gráfica 2 (Figura 4) el comportamiento de la velocidad del viento es similar al observado en el verano de 2019: los incrementos superiores a 0.6 m/s se deben al paso de vehículos, mientras los observados entre 0.4 a 0.6 m/s es el flujo natural del aire que circula en la subterránea mismo que se mantiene cuando no hay tránsito de vehículos y cuando entra el flujo de aire al túnel. Lo anterior se ilustra en la siguiente gráfica (Figura 5).

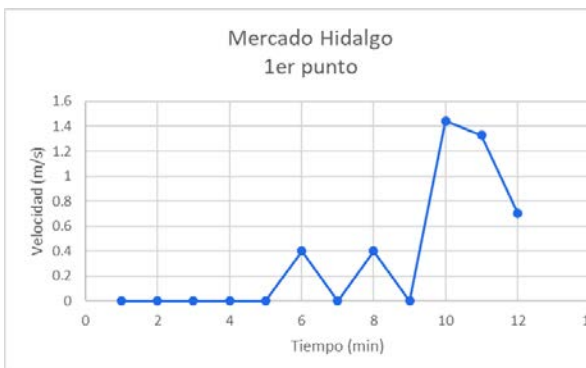
Figura 5: Gráfica 3: Monitoreo de la velocidad del aire en el mercado Hidalgo.

Los valores superiores comprendidos entre 0.4 a 0.6 m/s corresponden al aporte del tráfico vehicular el cual resuspende el material particulado y propicia que estos se muevan a través del trayecto de la calle subterránea.

Se puede concluir que el perfil de velocidad del aire en la calle de manera natural sin la influencia del tránsito vehicular oscila entre 0.4 a 0.6 m/s y con la influencia del tránsito los valores se incrementan hasta 1.6 m/s originando el transporte y resuspensión del material particulado presentes en la atmósfera de la calle subterránea.

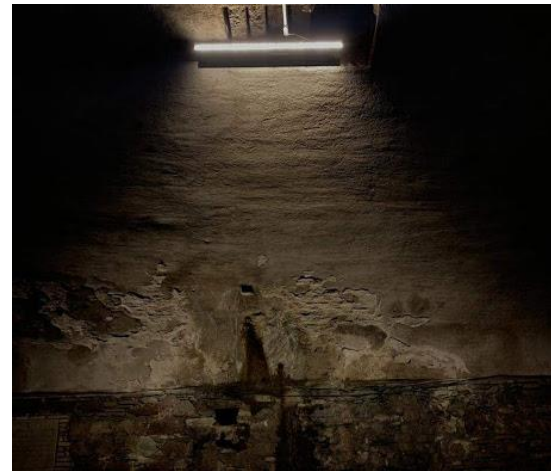
Figura 7. Muro con salitre, zona Alonso. Tomada en 2021.

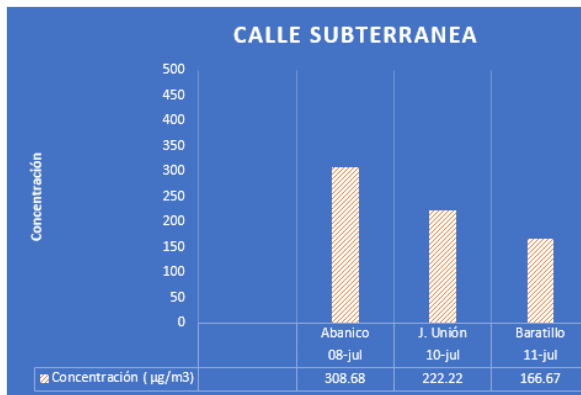
Gráfica 5: Análisis Gravimétrico de los filtros ubicados en las zonas con mayor concentración de material particulado PM 10. Alatorre 2020.

Se observa que la zona más contaminada a pesar de que existe un flujo de aire constante es la zona del Mercado Hidalgo. Esto se atribuye a que en esta zona hay dos paradas para tomar el transporte público y es lugar de carga y descarga que surte de mercancía al mercado y acceso al primer estacionamiento de la zona centro. La segunda zona con mayor concentración de material particulado es el abanico (Corazón). Esta zona se caracteriza por no presentar un flujo de aire debido a la curvatura que presenta la traza de la calle la cual presenta así mismo un peralte pronunciado donde el flujo que pueda ingresar se corta al chocar con la curvatura. En la zona bajo el hotel San Diego y en el Baratillo los valores son altos pues aquí no hay flujo de aire y es una zona muy húmeda con valores de 60%HR

propiciando que el material particulado se humecte y se adose a la superficie de los muros.

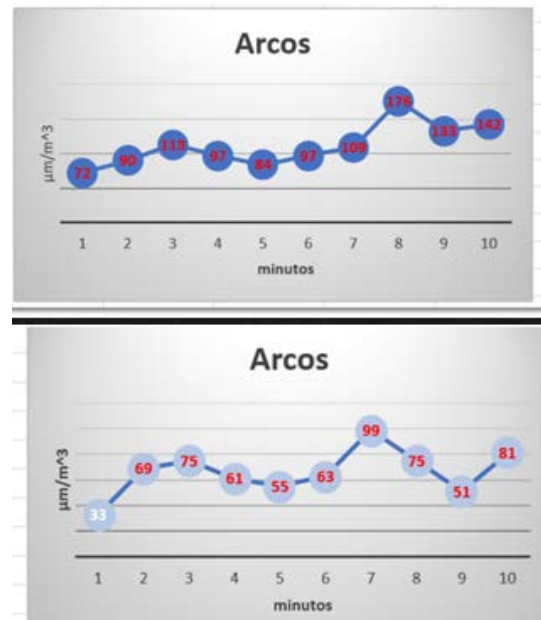
Las gráficas 6 y 7 muestra los resultados del monitoreo de partículas PM10 y PM 2.5 realizado en 2019 y 2021, en la cual se puede observar que en un tiempo de monitoreo de 2 h los valores de concentración superan a lo indicado por la norma incluso muy cercano a los valores que la OMS establece para estos dos parámetros siendo estos PM10: 50 $\mu\text{g}/\text{m}^3$ y PM2.5: 25 $\mu\text{g}/\text{m}^3$, lo cual llama la atención ya que la literatura reporta una relación causal entre la exposición a PM2.5 en el aire del ambiente con el incremento en la prevalencia de cardiopatías isquémicas, enfermedades cerebrovasculares y aumento en infecciones de las vías respiratorias

Figura 8. Gráfica 7. Concentración PM10 y PM 2.5, verano 2021. López Alarcón y Palafox Rivas.

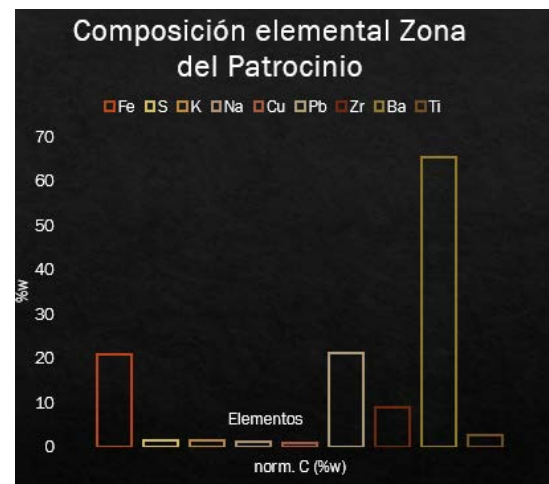
partículas metálicas como plomo, atribuyendo su origen a las emisiones de los vehículos que transitan, por el desgaste de los motores de combustión interna, así como a las sales que cristalizan y recrystalizan por la humedad presente. La Figura 10 ilustra un ejemplo de la zona del Patrocinio y la gráfica 7, la composición por XEDS de las partículas mostradas.

Gráfica 8. Composición elemental por XEDS, zona del Patrocinio. Lozano Sotomayor 2019.

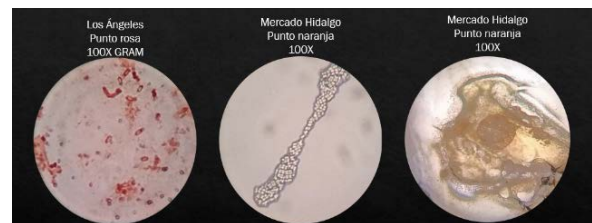
La Figura 12 muestra tres ejemplos de microorganismos que están presentes en la atmósfera de la calle subterránea, las cuales fueron tomadas en tres puntos donde están ubicados los dos paraderos del transporte público bajo el Mercado Hidalgo y en el de la zona de los Ángeles.

Figura 12. Micrografías a 100x de microorganismos presente en la calle subterránea. Martínez Piñeiro, 2021.

La primera micrografía de la muestra tomada en los Ángeles muestra la presencia de *vibrios*, microorganismos que provocan enfermedades en el tracto

digestivo. La segunda micrografía corresponde a un *staphylococcus* causante de infecciones de la piel y a veces neumonía, endocarditis y osteomielitis y la última corresponde a un protozooario (parásito) el cuál de igual manera se asocia con infecciones de la piel y a veces neumonía, endocarditis y osteomielitis. Este estudio, que es de vital importancia para la salud pública, continúa realizándose y se espera reportar nuevos avances próximamente.
