CAMPUS GUANAJUATO
DIVISIÓN DE ARQUITECTURA, ARTE Y DISEÑO
MAESTRÍA EN RESTAURACIÓN DE SITIOS Y MONUMENTOS
SEDE SAN MIGUEL DE ALLENDE

**“PUESTA EN VALOR DEL BIEN PATRIMONIAL INMUEBLE,
HACIENDA DE PARDO EN VILLA DE REYES, SAN LUIS POTOSÍ:
PROYECTO DE RESTAURACIÓN Y REVITALIZACIÓN”**

**TRABAJO DE TITULACIÓN EN LA MODALIDAD DE TESIS
QUE PARA OBTENER EL GRADO DE MAESTRO EN
RESTAURACIÓN DE SITIOS Y MONUMENTOS PRESENTAN**

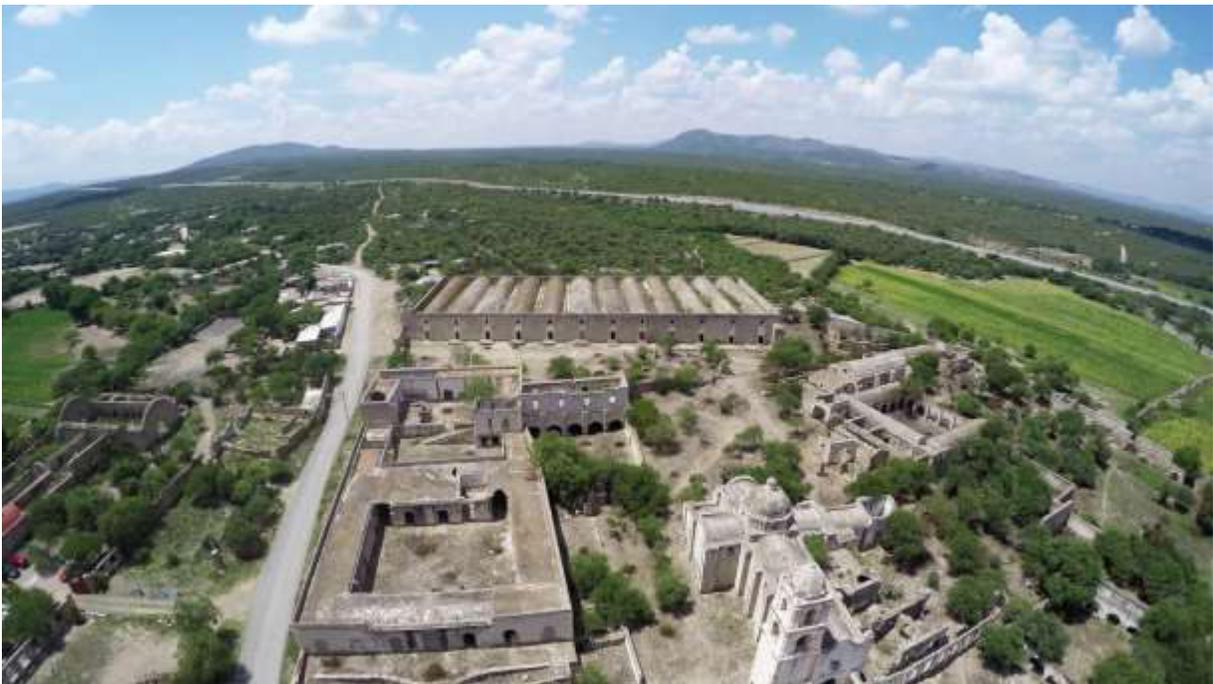
IMAGEN 11. HACIENDA LA PARADA EN SAN LUIS POTOSÍ

En la imagen 11 se observa una vista desde un dron de una hacienda cerealera en el hoy estado de San Luis Potosí.

Se puede observar que tiene una cantidad de trojes que permite ver que su producción era muy grande. En este sentido, la hacienda de Pardo, solo cuenta con dos trojes por lo que, a pesar de que son de gran tamaño, podemos saber que la producción de la hacienda fue menor.

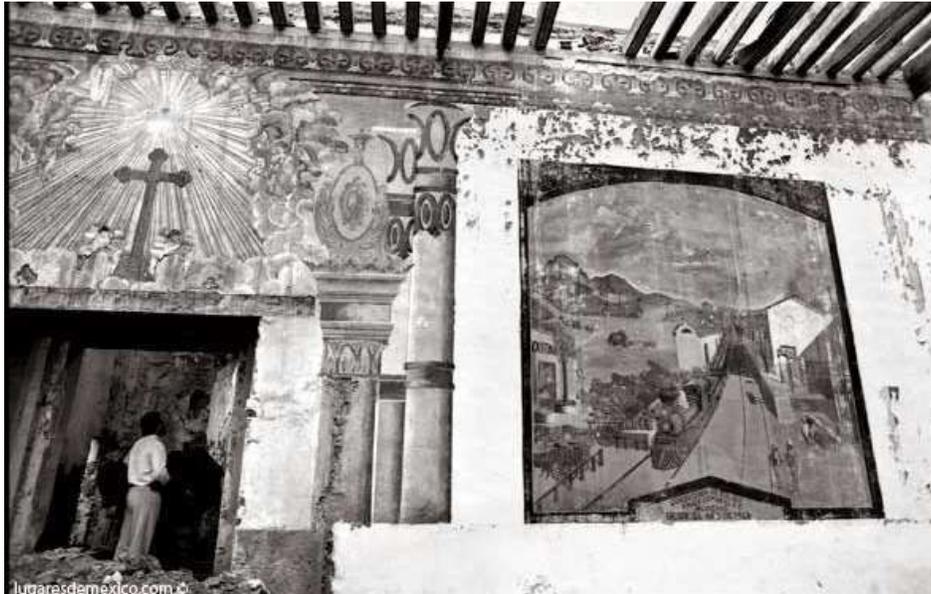
IMAGEN 12. TINACAL EN SAN ANTONIO OMETUSCO, HIDALGO

El tinacal, es un espacio que, por su importancia, es frecuentemente asociado a la casa grande o casa del hacendado. También existieron tinacales aislados del conjunto, pero siempre dentro de los límites de la hacienda. En el tinacal, se llevaba a cabo la producción del pulque y era necesario que estuviera cerca de la entrada principal, para facilitar tanto la entrada de la materia prima como del producto terminado. En la imagen 12 se observan los muros y la viguería del tinacal.

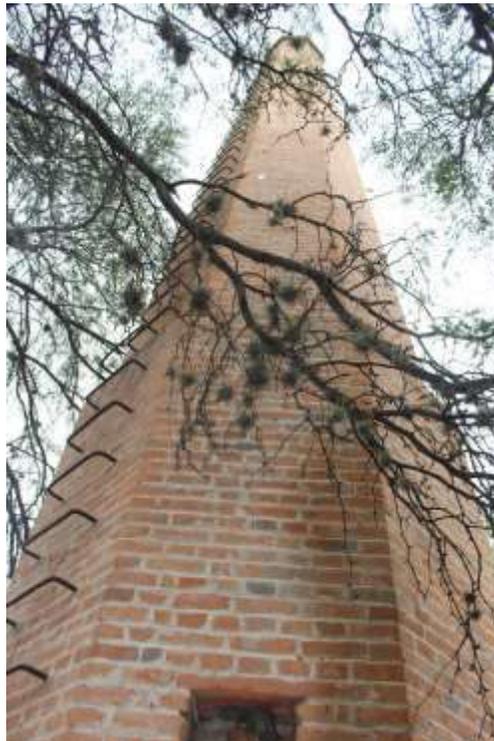
IMAGEN 18. CHACUACO DE LA HACIENDA DE PARDO

En la hacienda permanece una gran chimenea que puede ser vestigio de un horno de tabiques. En la imagen 18 observamos el chacuaco o chimenea que se encuentra al interior de la hacienda de Pardo y que es de gran dimensión elaborada con tabique. En su interior hay piezas de tabique que están grabadas con la siguiente leyenda:

EVENS & HOWARD ST. LOUIS. Buscamos esta marca y encontramos que existió una compañía llamada Evens and Howard fire brick Company⁶¹, dedicada a la elaboración de tabique refractario, ubicada en San Luis, Missouri en los Estados Unidos de América y que lleva el nombre de sus propietarios quienes tomaron el mando de la compañía en el año de 1867 y que exportaron su producto a diversas partes del mundo. De esta forma, podemos determinar que la construcción de la chimenea que está en la Hacienda de Pardo, es posterior a este año y anterior al año 1911 fecha en que ya era propietario de la misma otra persona y no Manuel Hernández Acevedo. Además, también hay ruinas de lo que parecieran ser unos hornos que muy probablemente fueron construidos para la elaboración de los tabiques, dado que la producción de los mismos en ésta hacienda no está en duda puesto que quedan vestigios de los tabiques en el propio lugar, los cuales además tienen una marca propia que indica su manufactura en dicha hacienda.

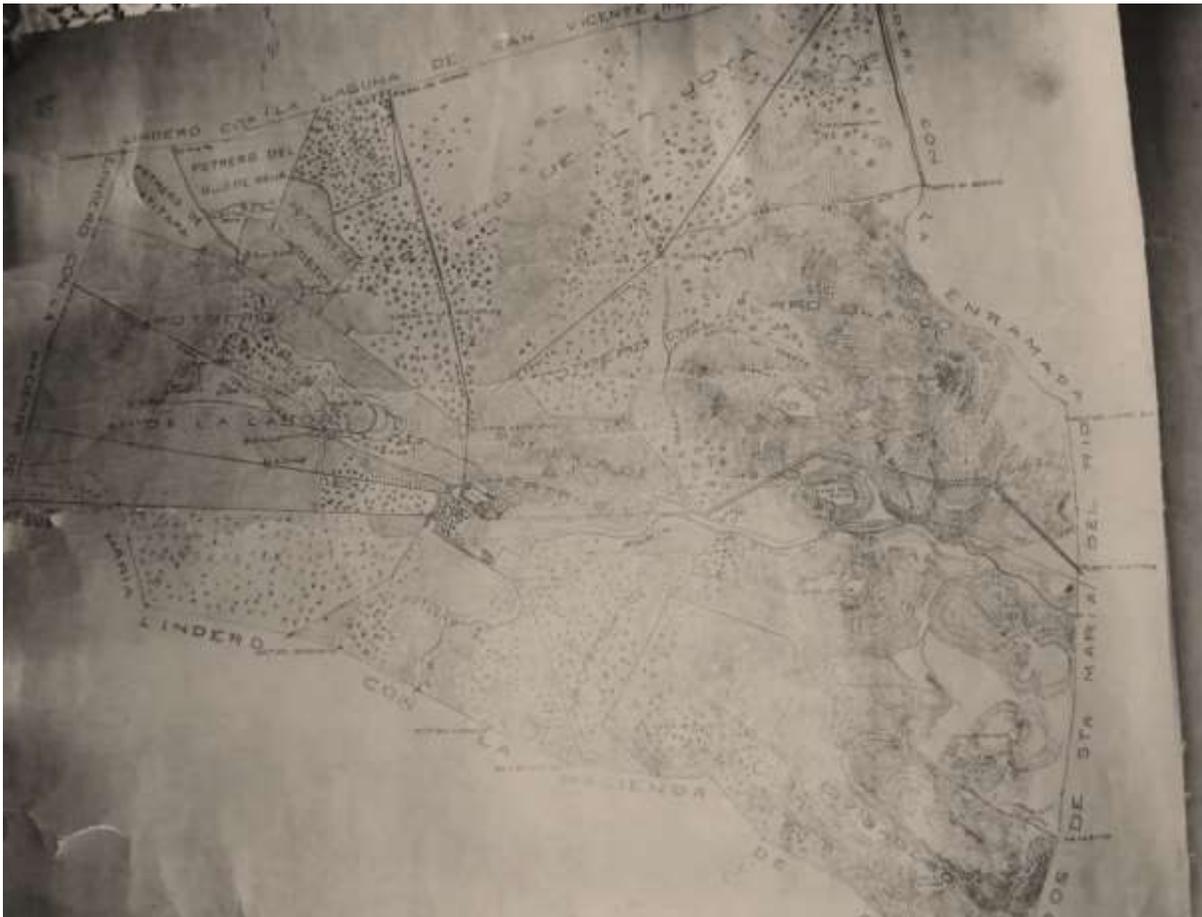
IMAGEN 27. HACIENDA DE PARDO EN EL SIGLO XIX

El siguiente plano que se observa en la imagen 27, no tiene fecha, pero podemos suponerla que fue posterior a la venta de los terrenos para la hacienda de Jesús María en el año 1862, y anterior al reparto agrario es decir del siglo XX, por lo que podemos ubicarlo a finales del siglo XIX.

Este plano presenta casi la totalidad de lo que fue la Hacienda, puesto que le faltarían los terrenos mencionados, pero de esta manera podemos dimensionar el tamaño de la misma, puesto que se observan los linderos, al norte con la laguna de San Vicente, al sur con la Hacienda de Gogorrón, al oriente con Santa María del Río y al poniente con la hacienda de Jesús María. Se observa la existencia de divisiones internas en potreros al hacer este levantamiento.

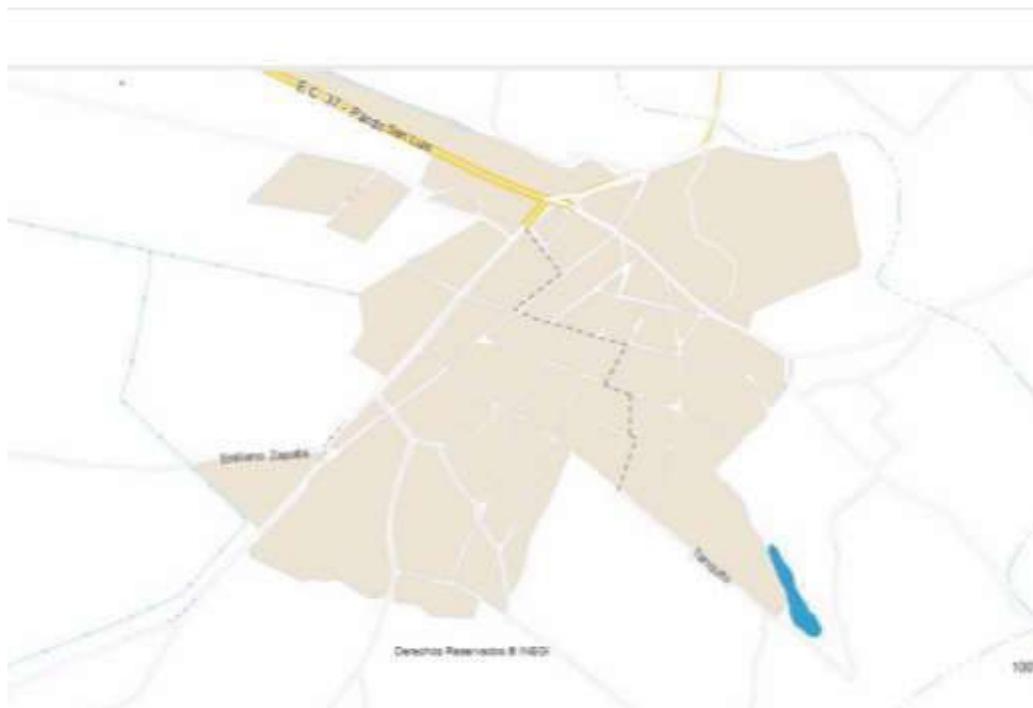
IMAGEN 41. TRAZA DE LA LOCALIDAD DE PARDO

El trazo de la localidad de Pardo es irregular. Se observa como las calles fueron siguiendo a las construcciones existentes. En la imagen 41 observamos dicho trazo irregular.

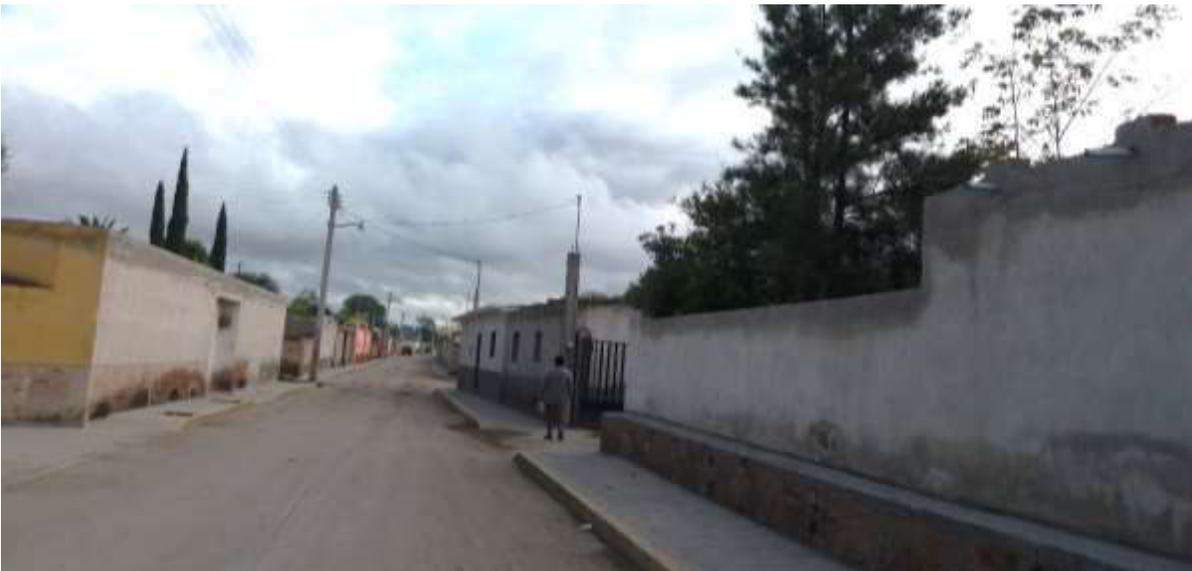
IMAGEN 49. CALLE CARRANZA PAVIMENTADA

En la comunidad Ejido de pardo podemos observar que algunas calles son de tierra como la de la imagen 48 y también existen algunas calles pavimentadas o en proceso de pavimentación como la de la imagen 49. Estas últimas son de concreto.

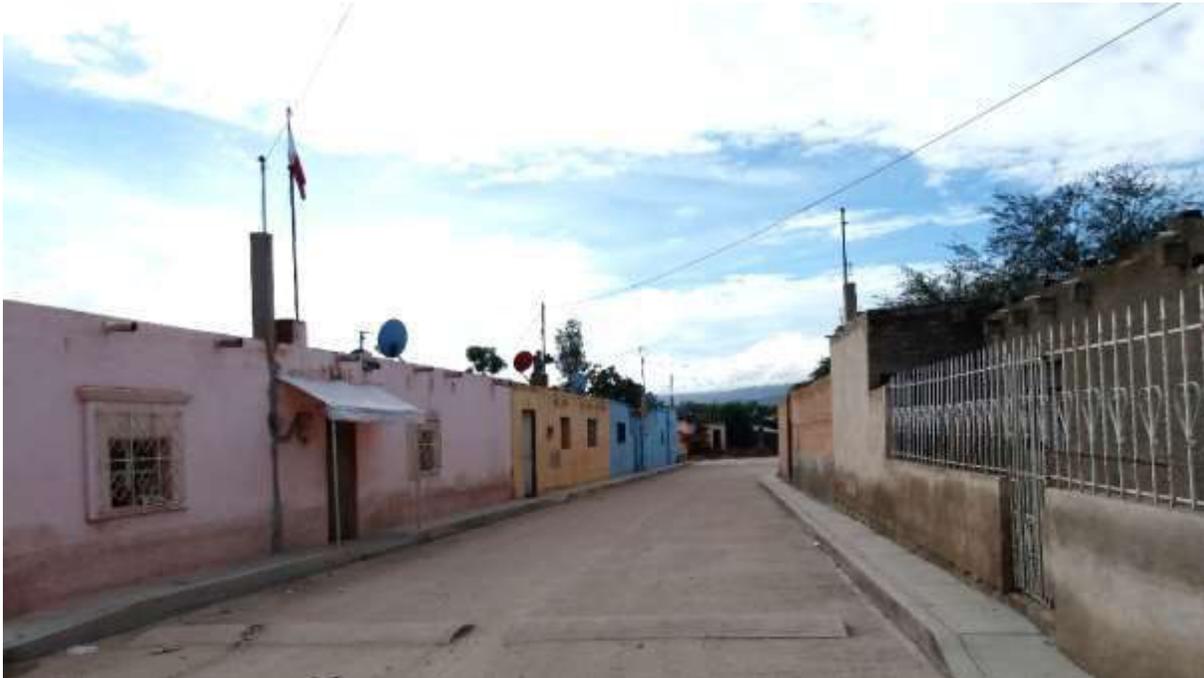
IMAGEN 52. VIVIENDA EN LA LOCALIDAD DE PARDO

El tipo de vivienda que existe en la comunidad de Pardo son modestas y están realizado por medio de autoconstrucción. Como características se observa el respeto de los alineamientos y los perfiles ordenados como se observa en la imagen 52. Las calles son amplias y la mayoría están urbanizadas.

Los sistemas constructivos son variados, pues depende del poder adquisitivo de la población. Algunas casas tienen muros de tabique con aplanados y losas y vigas de concreto. Otras casas aún son de adobe con techos de terrazo o lámina. La mayoría son de un solo nivel con puerta y vanos al exterior.

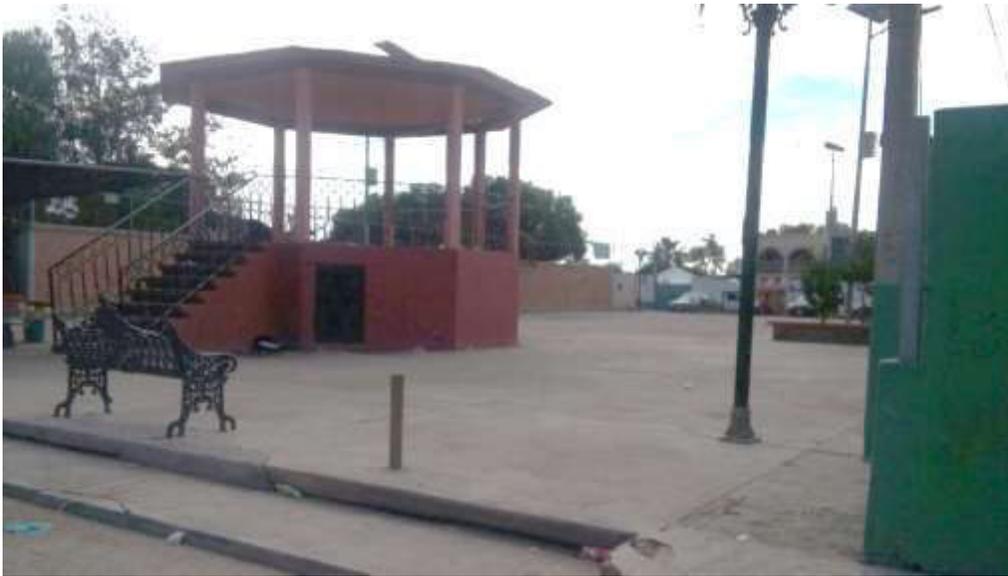
IMAGEN 53. QUIOSCO EN PARDO

En la comunidad de Pardo, existe un pequeño espacio que funciona como plaza principal que tiene un quiosco que observamos en la imagen 53 y se encuentra entre la biblioteca y el jardín de niños. Tiene bancas, una jardinera, e iluminación. El piso es de concreto. La construcción es nueva.

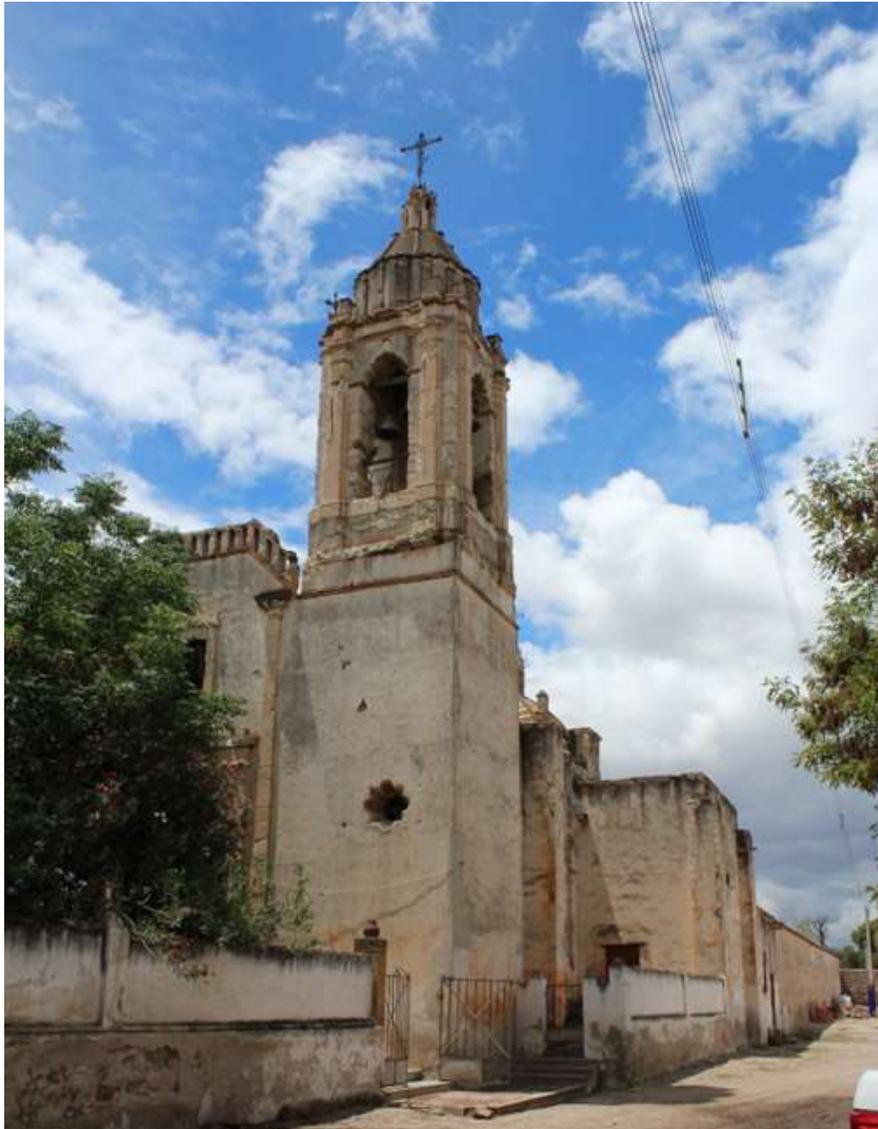
IMAGEN 58. TEMPLO DE NUESTRO SEÑOR DE BURGOS EN PARDO, SLP.

principal y una lateral. También existe una barda flanqueando el lado norte del templo con una puerta. Por ese lado se ingresa al campanario como vemos en la imagen 58

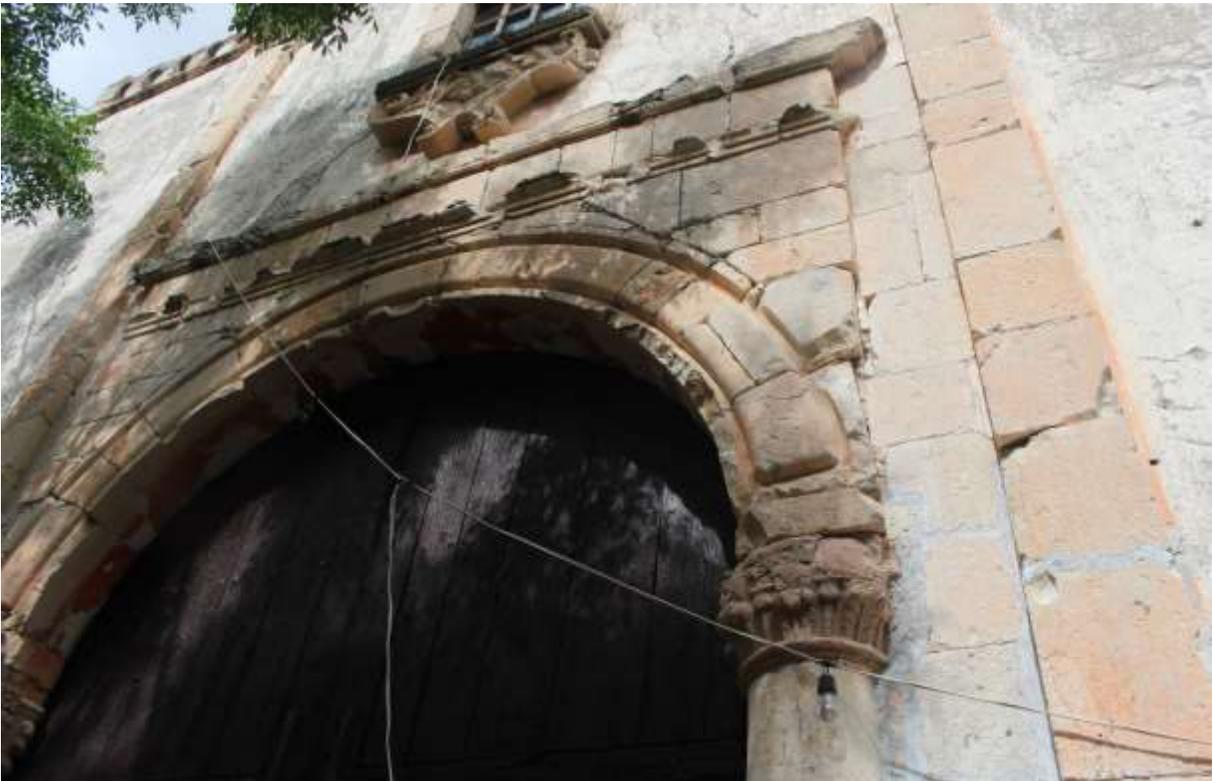
IMAGEN 59. PORTADA DEL TEMPLO DE NUESTRO SEÑOR DE BURGOS,
PARDO, SLP.

La portada del templo del señor de Burgos está formada por un cuerpo que tiene un arco de medio punto tablerado, sostenido por columnas del orden corintio; estas características las vemos en la imagen 59. Sobre el arco hay un entablamento con arquitrabe, friso liso y cornisa, unido al arco por medio de las enjutas y formando un

solo elemento. Flanquean esta portada un par de pilastras del orden dórico que se ubican a todo lo largo de la fachada. Tiene también una ventana coral con jambas y arco rebajado de cantería, rematado con una cornisa que sigue la forma del arco. En la parte inferior de la ventana tiene una colgadura formado por volutas con una rosa al centro. El remate de la portada tiene una forma semi-hexagonal sobre la que existe una balaustrada de cantería.

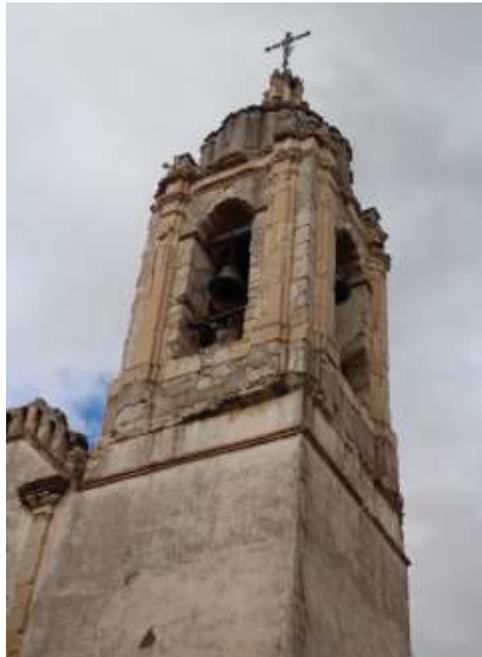
IMAGEN 60. CAMPANARIO DEL TEMPLO DE NUESTRO SEÑOR DE BURGOS,
PARDO, SLP.

La torre es un espacio cuadrangular adosado al templo que fue agregado en un periodo posterior a la construcción original del mismo y sobre el cual está el campanario. Tiene una puerta en la parte posterior que da acceso al coro y al campanario. Tiene un óculo mixtilíneo, conocido ordinariamente como ojo de buey, con ventana de madera que ilumina el interior de la escalera. El campanario es de un solo cuerpo con una sección

cuadrangular. Se accede a él a través de una escalera al interior de la torre que esta adosada a la fachada del Templo. Tiene 4 vanos con arcos mixtilíneos hacia los cuatro puntos cardinales y en su intradós está la estructura de madera que soporta las campanas. Tiene barandales metálicos. En su ornamentación presenta unas pilastras del orden dórico con fuste liso, se observa el despiece de la cantera. La parte estructural es de piedra y está perdiendo el recubrimiento. El remate tiene forma de cono truncado y está soportado sobre un pequeño tambor de piedra que tiene unas pilastras también muy sobrias. En la punta una cruz de metal. Sobre el lado sur se observa un forjado de pilastras de tabique de barro rojo. En la imagen 60 observamos el campanario que se ha descrito con anterioridad.

Como hemos mencionado, este templo tuvo diversas épocas constructivas. Se aprecia que su fachada es de estilo barroco sobrio, presenta órdenes clásicos y líneas muy escuetas. De acuerdo a la clasificación de fustes, podemos decir que el templo tiene un estilo de barroco tablerado. El campanario tiene otro momento de construcción, en el que se observa el movimiento en sus cornisas y una modalidad de arco mixtilíneo en sus cuatro lados, pero sigue siendo sobrio. La estructura del templo presenta contrafuertes y muros de piedra, para sostener la techumbre con bóvedas y cúpulas. En los muros queda aún un vestigio de pintura que decoraban sus aristas y el perímetro de las ventanas.

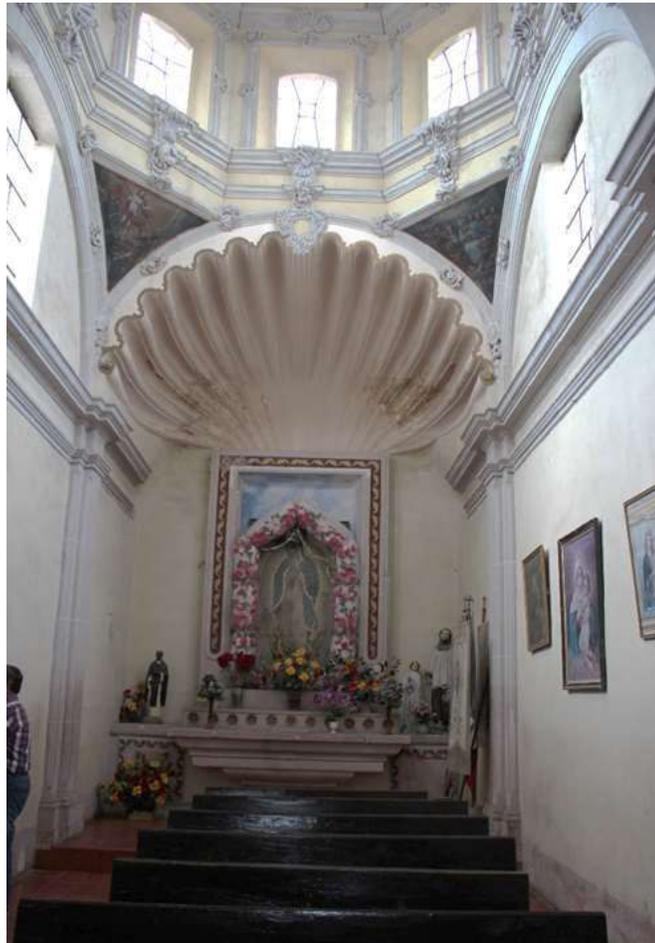
IMAGEN 61. CAPILLA DE LA VIRGEN DE GUADALUPE EN PARDO, SLP.

En el interior de la capilla podemos observar un crucero que en su sección transversal tiene la peculiaridad de tener otra cúpula además de la del crucero. La capilla dedicada a la Virgen de Guadalupe, que apreciamos en la imagen 61, se encuentra en este eje transversal del crucero, orientada hacia el sur. Esta capilla está formada por dos muros laterales con pilastras de orden dórico. Estos muros presentan un remate a manera de entablamento sobre el que se sitúan unos arcos de medio punto en los cuales se encuentran inscritas unas ventanas. En el altar, se localiza la imagen de la Virgen de Guadalupe enmarcada por una guirnalda de rosas. El capialzado es una gran venera que termina en forma de arco de medio punto y que tiene al igual que los demás arcos, unos elementos en forma de veneras con hojas en el extradós de los mismos. Sobre la venera principal, se observa un medallón en la parte central. El arco de acceso tiene en la parte superior un remate de forma triangular en forma de venera.

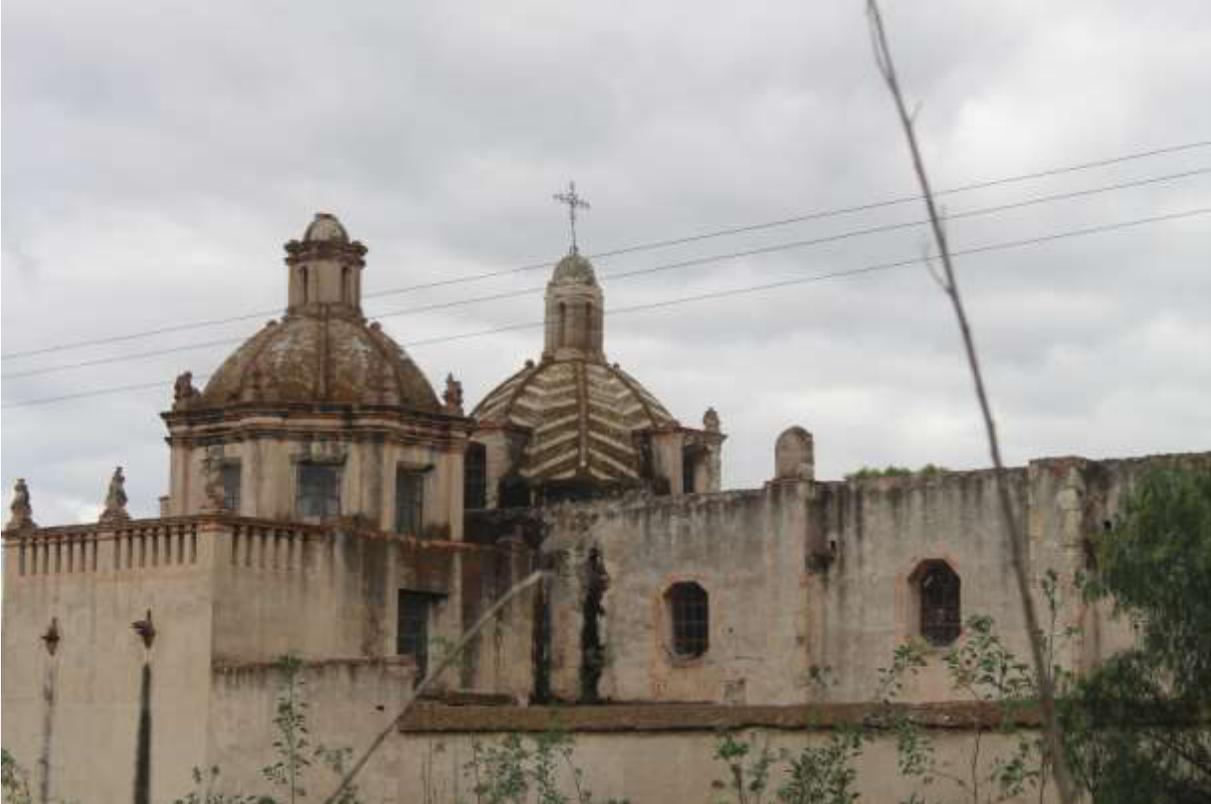
IMAGEN 62. CÚPULAS DEL TEMPLO

La cúpula de la capilla lateral del Templo del Sr. de Burgos es de planta octagonal, levantada sobre pechinas y un tambor también octagonal con ventanas en cada lado. Al interior, todas las aristas, sea del octágono soporte, o de la cúpula están decoradas con labrados de cantería en los que destacan veneras y hojas. Los derrames de las ventanas también tienen un marco de cantera con los mismos motivos. En el exterior podemos observar en la imagen 62 la cúpula de la capilla lateral tiene ornamentación con azulejos formando cruces en cada gajo que conforma la estructura. La cúpula central está sostenida también sobre pechinas y a diferencia de la cúpula lateral, está no se encuentra desplantada sobre un tambor, sino que se desplanta a partir de una trabe en donde se intersectan unas ventanas. Podemos observar en la misma imagen que al exterior, está cubierta de azulejo.

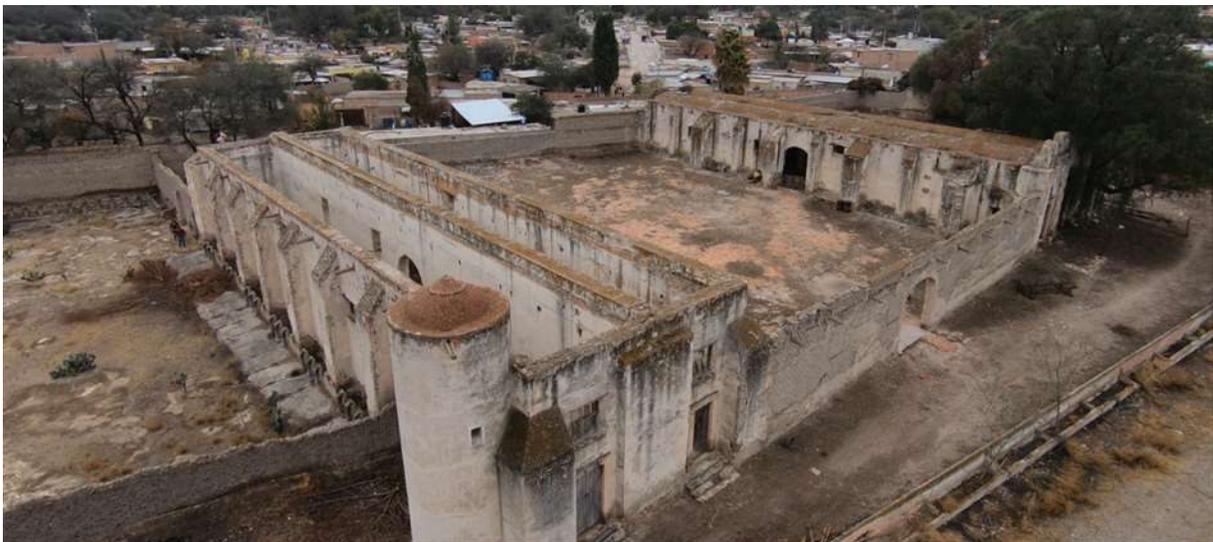
IMAGEN 63. TROJES DE LA HACIENDA DE PARDO

Las trojes son espacios utilizados como almacenamiento y depósito de productos agrícolas. La Hacienda de Pardo, que es objeto de nuestro estudio, tiene dos trojes que se muestran en la imagen 63, a partir de las cuales podemos observar dos etapas

Su fachada es de carácter modesto y responde al destino del espacio, pero por los elementos que se observan podemos decir que tiene elementos barrocos. Tiene dos accesos con marcos de tabique, sus muros son de piedra y podemos observar que el remate es ondulado. Sobre el pretil apreciamos remate a manera de pináculo y muy importante la gárgola de cantera al centro de la fachada nos permite observar que los desagües de las bóvedas de la techumbre eran sobre la sección longitudinal. En el sistema constructivo podemos ver que el muro de piedra fue realizado con arcos de descarga que permiten distribuir las cargas hacia el suelo. Sus puertas son de madera con un alto grado de deterioro y se puede observar que existe pavimento de piedra en la zona de acceso que está cubierto por tierra y basura de hojas y ramas de árbol colindante.

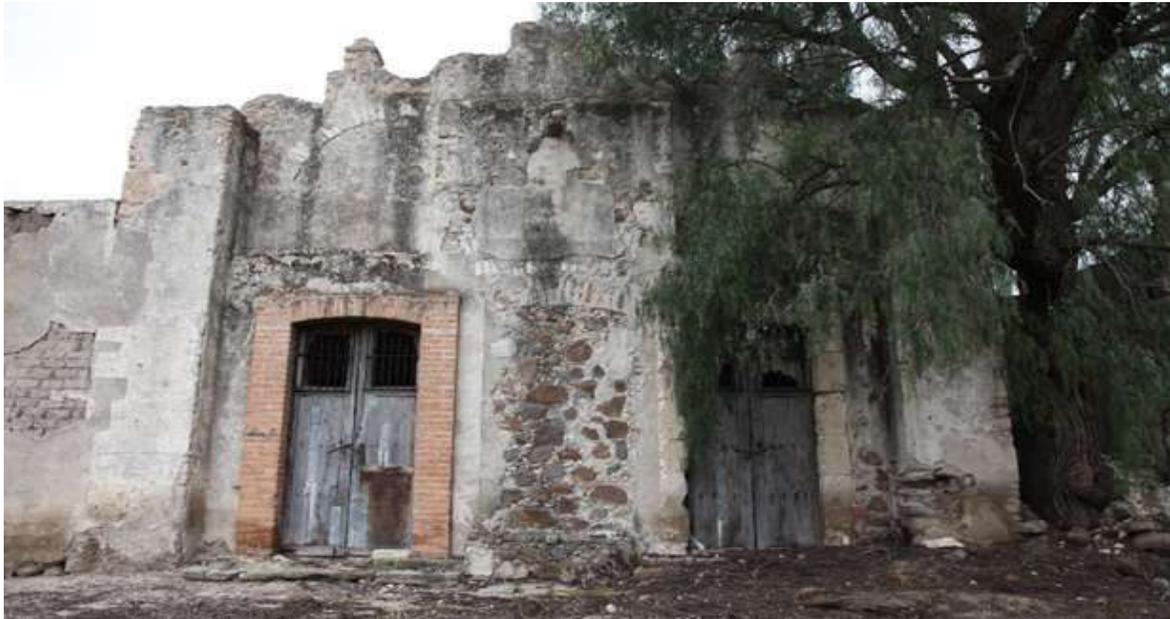
IMAGEN 64. TROJE 1. HACIENDA DE PARDO

de construcción. La troje que se distingue en la imagen 64, está ubicada hacia el poniente del espacio y la denominaremos la troje 1.

La construcción es de piedra y mortero de cal-arena, es decir, de cal y canto. Se están perdiendo los aplanados lo que permite ver el dovelado de una de las bóvedas y además se observa también un arco de descarga entre las dos puertas. Los muros son de 0.60m aproximadamente y los contrafuertes de 1.70 x 1.70 m.

Según Kubler (2012), el grueso de los muros de contención, se calculaba de acuerdo con la altura y los materiales según los conocimientos que pudieron tener los ejecutores y fue el cálculo de los muros para sostener bóvedas de piedra, los de mas grado de dificultad, Kubler (2012:232-233). También explica que los contrafuertes que se construyeron a partir del siglo XVI (sobre todo de templos, pero que aplica en este caso por el sistema de bóvedas) tuvieron pocos problemas estructurales, ya que se colocaban en las esquinas y en los puntos de descarga de las bóvedas (Kubler, 2012:324), como sucede en este caso, hay contrafuertes en la esquina y en los puntos de descarga de las bóvedas por medio de arcos, pero también existen unos contrafuertes de menores dimensiones que se localizan en el espacio intermedio entre cada contrafuerte de descarga, probablemente como un apoyo extra a la carga que contendría la troje a su máxima capacidad.

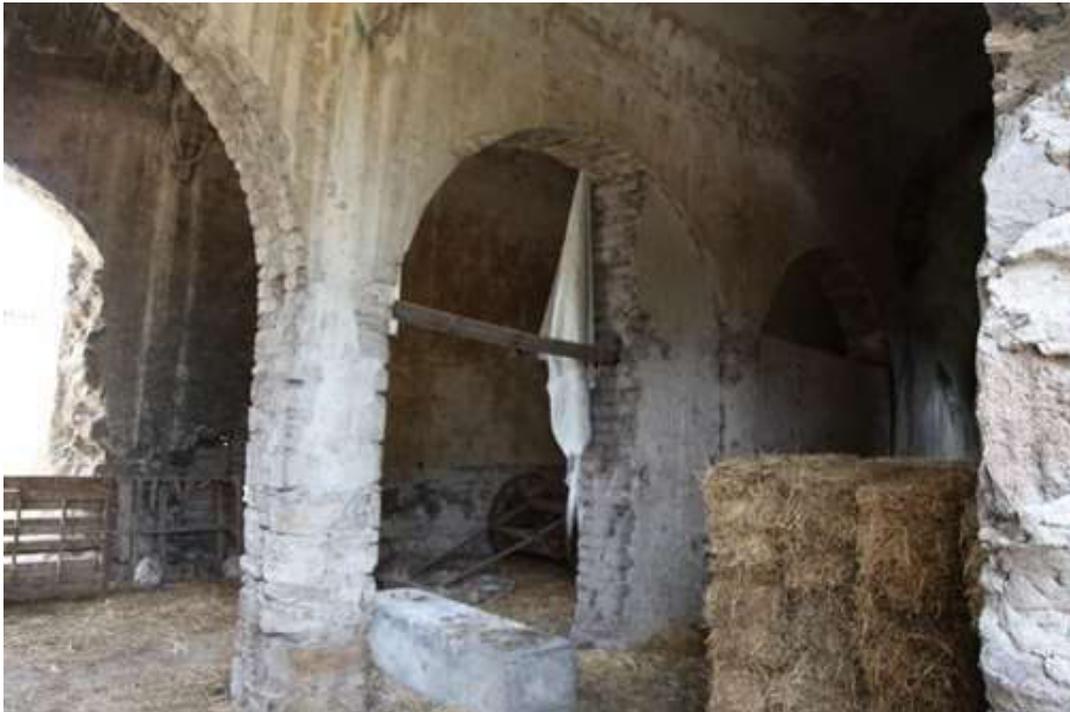
IMAGEN 65. INTERIOR DE LA TROJE 1. HACIENDA DE PARDO, S.L.P.

Al interior de la troje 1 que percibimos en la imagen 65, podemos observar que estaba dividida en dos naves soportadas en el centro por una arcada que fue tapiada en algunas secciones. También es posible ver la apertura de vanos en la parte media de esta troje, que permite el acceso a ese espacio y de un patio a otro. Se puede observar que la fábrica es de piedra y que en algunos casos se utilizó adobe para cubrir algún desperfecto de la bóveda.

En la actualidad se utiliza para guardar pacas de hierba y como almacén de alguna maquinaria que en alguna ocasión fue utilizada en esta hacienda para las labores cotidianas.

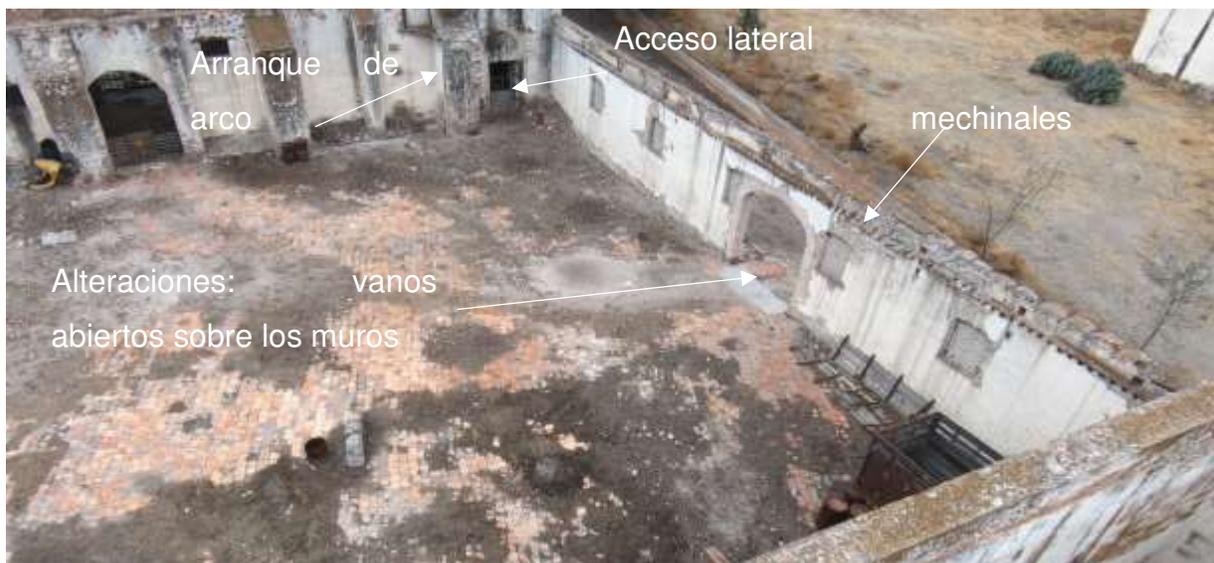
IMAGEN 66. MURO DE ADOBE QUE UNE LAS TROJES DE LA HACIENDA DE PARDO, S.L.P.

Las dos trojes están unidas por un gran muro de adobe que tenía unos vanos a manera de ventanas que hoy están tapiadas. En la parte central de este muro, también se observa que se abrió un vano para poder acceder al patio, como se observa en la imagen 66.

El patio central que une estas trojes, tiene piso de barro. Sobre el lado del muro a 4.5m se observa sobre las trojes, unos arranques de arcos, lo que permite suponer que ahí hubo una arcada que soportó una techumbre de vigas porque se observan los mechinales sobre el muro de adobe con vestigios de vigas de madera.

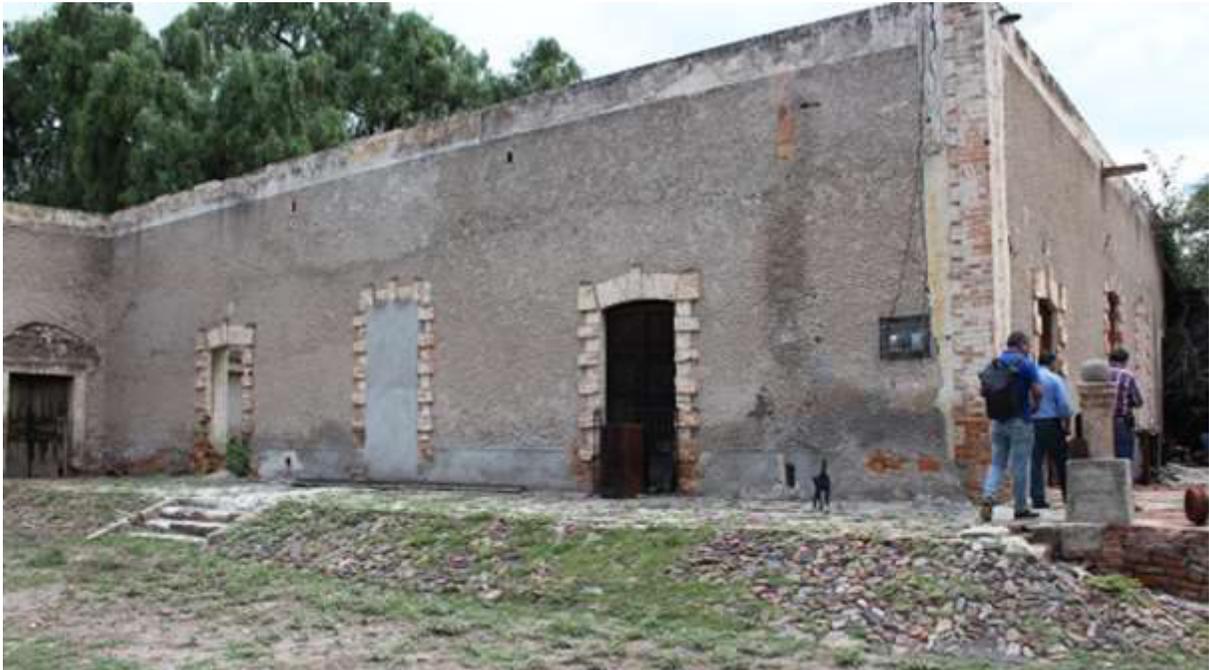
IMAGEN 68. CASA PRINCIPAL DE LA HACIENDA DE PARDO

Para acceder a esta casa hay que subir un nivel de aproximadamente 0.80 cm formado por un piso de piedra y un talud de piedra bola en donde se encuentran los escalones que permiten llegar a ese nivel. En la imagen 68 podemos observar una fachada con sus vanos con marcos de tabique y el nivel al que nos referimos.

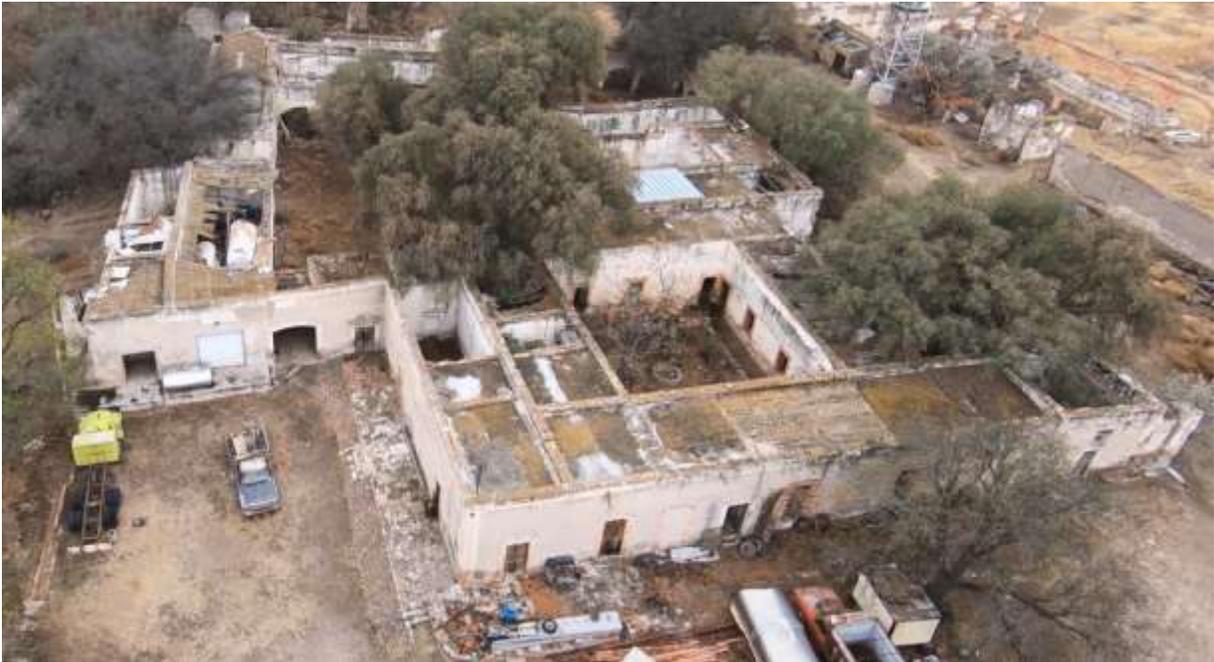
IMAGEN 69. LA CASA GRANDE Y SUS ESPACIOS ADOSADOS

En la imagen 69 se observa la vista superior de la casa principal en donde se ve su partido arquitectónico. Se distingue un pequeño patio central por el que se accede a diversas habitaciones. Podemos ver también espacios adosados y techumbres deterioradas en donde pudieron haber sido espacios de trabajo. La vegetación interior ha causado mucho deterioro en las construcciones.

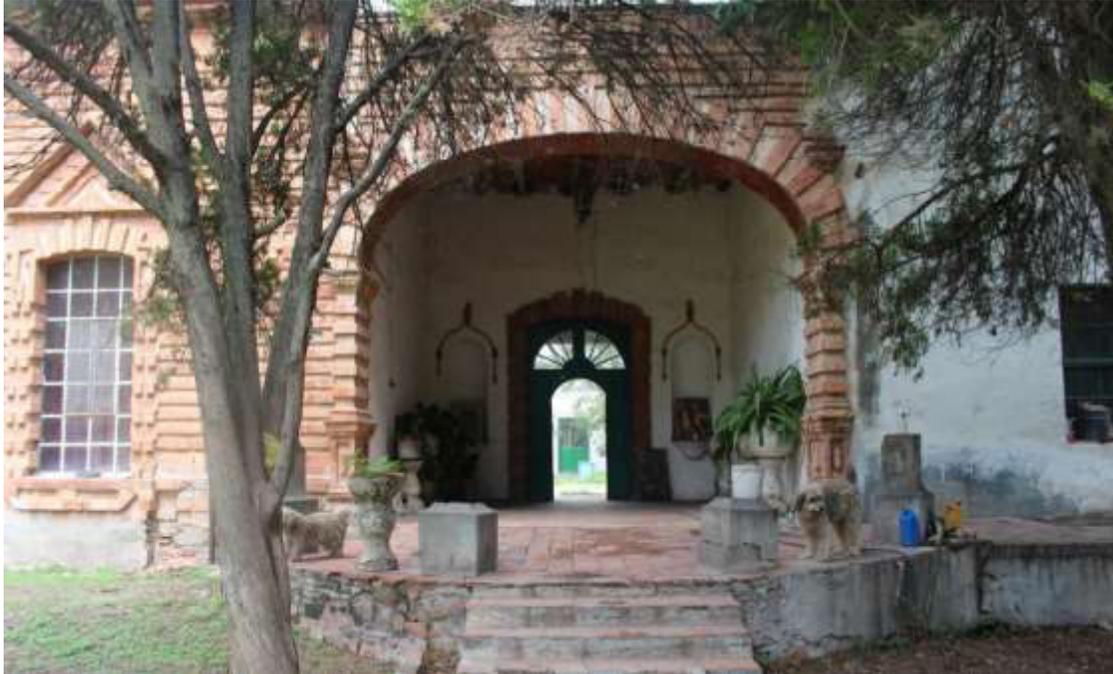
IMAGEN 70. PÓRTICO CASA NUEVA

un jardín y una zona de servicios. En este espacio se observa el pórtico cuya destrucción fue descrita anteriormente.

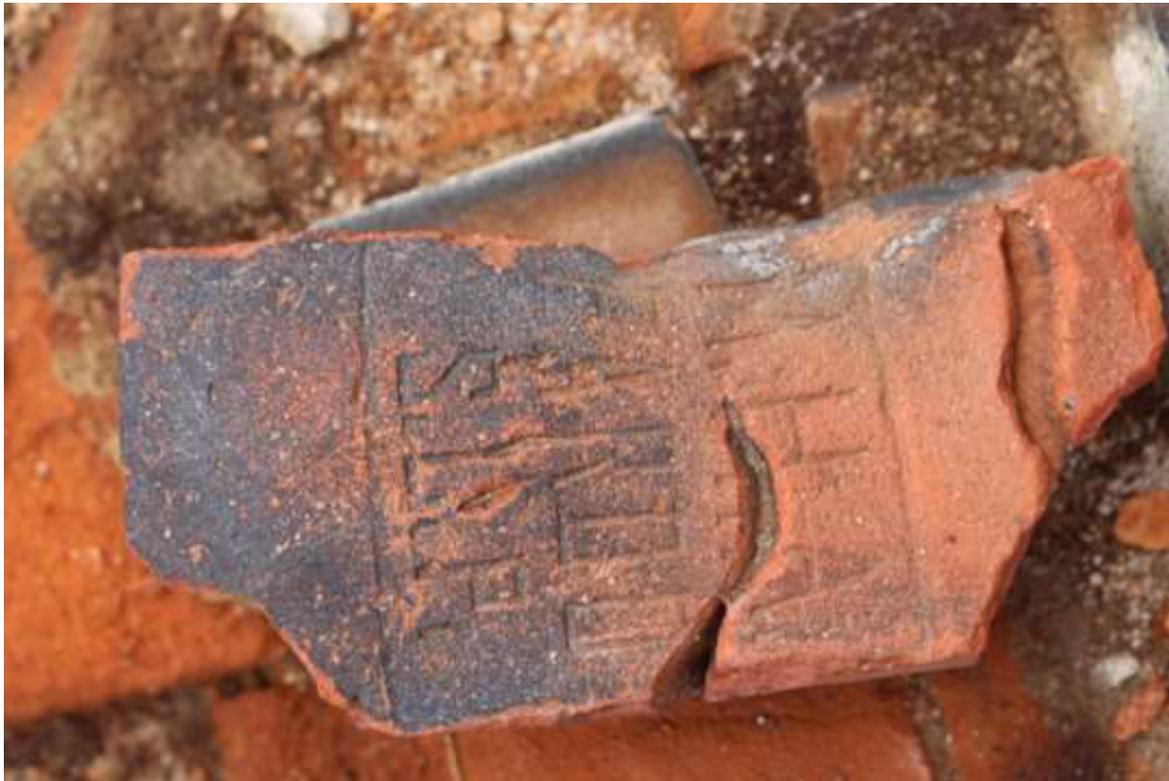
IMAGEN 73. TABIQUE EN HACIENDA DE PARDO, S.L.P.

se ve en la imagen 73. Este tabique fue utilizado por el Ing. Trillo para la realización de bóvedas con el sistema Guastavino como ya se ha mencionado.

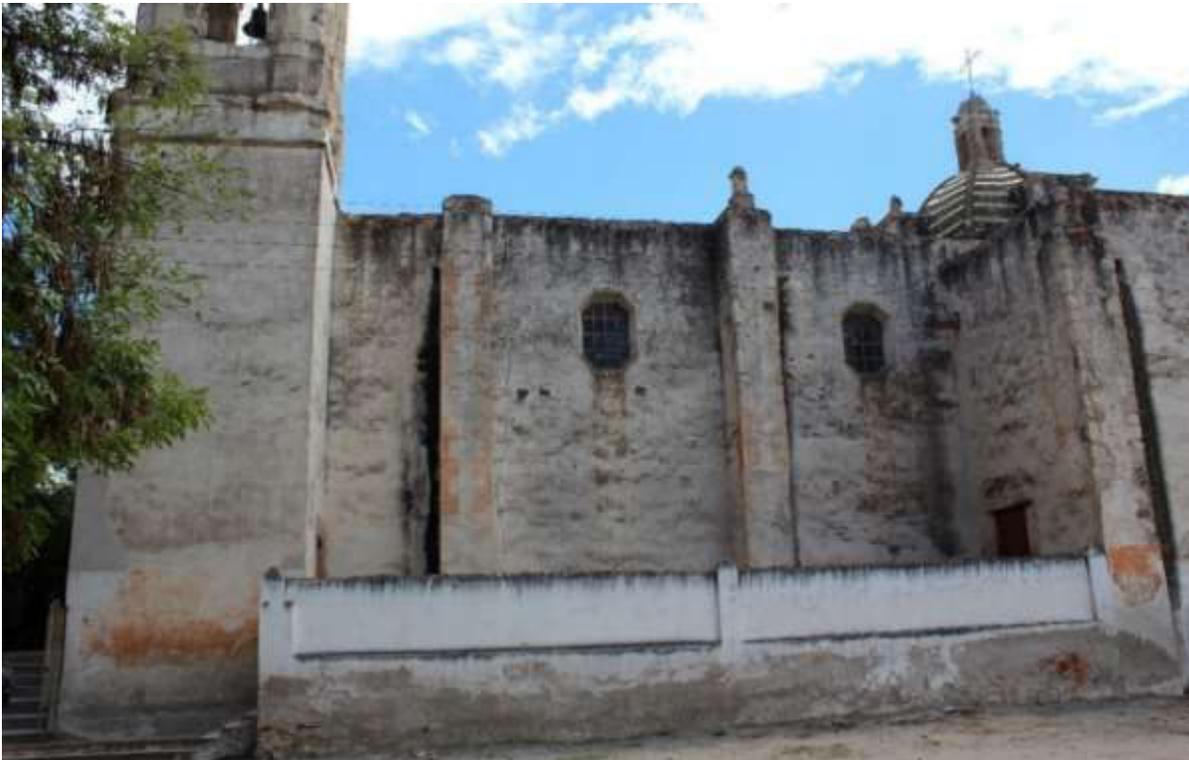
IMAGEN 74. MUROS Y BARDA DEL TEMPLO EN PARDO

Cimentación de mampostería con mortero de cal, muros de mampostería con aplanados de mortero de cal, cubierta de bóvedas de mampostería irregular aplanada con mortero de cal y pintada con pintura a la cal. En el exterior existen contrafuertes de mampostería para contrarrestar el empuje de las bóvedas como podemos apreciar en la imagen 74.

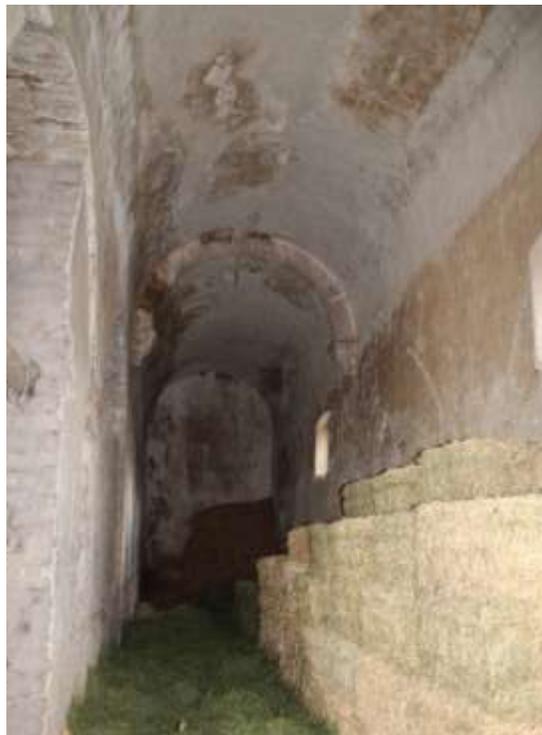
IMAGEN 76. INTERIOR DE LA TROJE 2 HACIENDA DE PARDO

También se observan mechinales que sugieren una cubierta a base de madera que se perdió con el paso del tiempo. A un costado de lo que llamamos la troje 1 hacia el lado poniente hay una construcción más pequeña, también de adobes que perdió su recubrimiento y su techumbre.

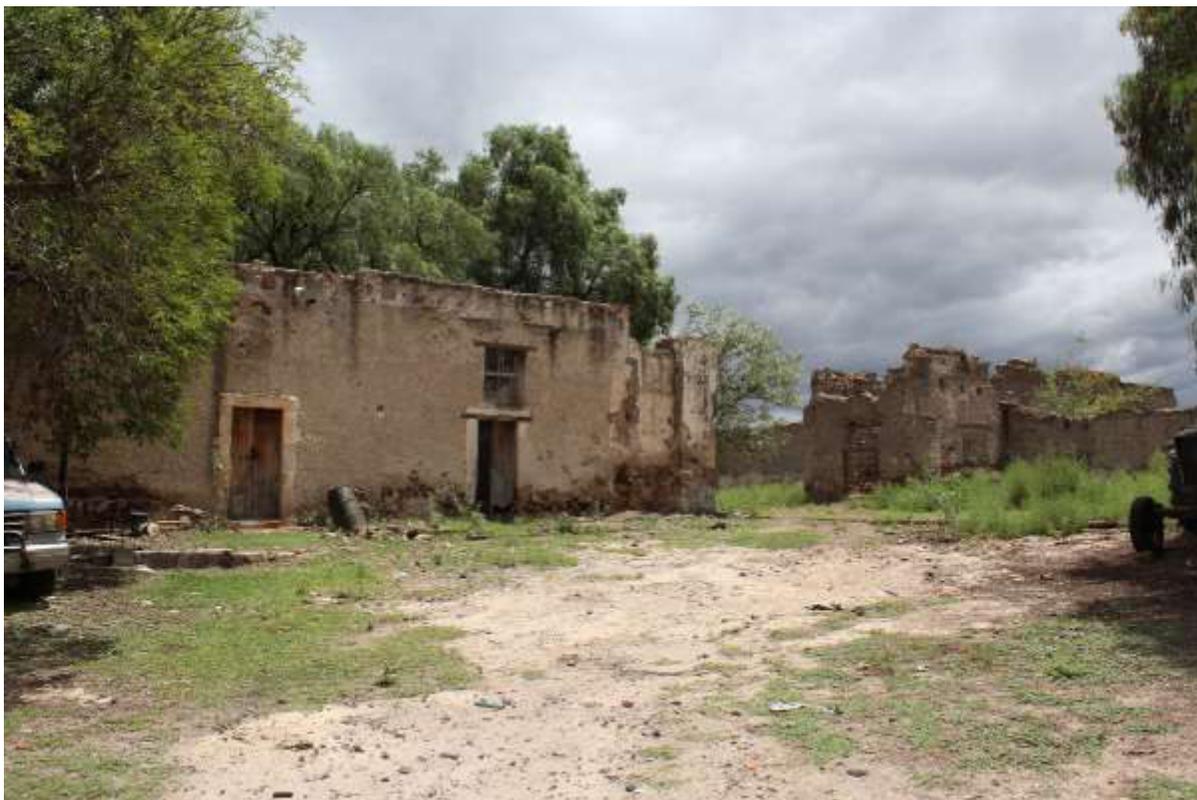
IMAGEN 78. CASA GRANDE EN HACIENDA DE PARDO

En la casa grande, que observamos en la imagen 78 había espacios internos que eran para habitación y hacia el exterior, se perciben áreas que funcionaron como parte de la administración de la hacienda, puesto que en una esquina se ubicó la tienda de raya. Se observan muros de adobe y de tabique. También hacia la parte suroriente de la misma existen unas instalaciones que se ven más nuevas y que son de tabique de barro rojo recocido. Además, se ven adosadas a la construcción anterior y que sirvieron de abrevadero para ganado.

En la parte posterior de la casa principal, hacia el oriente, existen una serie de sitios que no sabemos su uso a simple vista, pero que pudieron haber sido utilizados en la producción de algún insumo de los que hemos documentado, puesto que se ven espacios grandes como para producción y bodega. Hacia este lugar también, existe una ruina de mampostería y tabique de lo que parece fue un horno y un chacuaco de tabique de barro rojo recocido, además de una serie de arcos de tabique que ya no tienen cubierta. En esta zona se ven muchas alteraciones a la construcción original.
