CAMPUS GUANAJUATO
DIVISIÓN DE ARQUITECTURA, ARTE Y DISEÑO
MAESTRÍA EN RESTAURACIÓN DE SITIOS Y MONUMENTOS
SEDE SAN MIGUEL DE ALLENDE

**“PUESTA EN VALOR DEL BIEN PATRIMONIAL INMUEBLE,
HACIENDA DE PARDO EN VILLA DE REYES, SAN LUIS POTOSÍ:
PROYECTO DE RESTAURACIÓN Y REVITALIZACIÓN”**

**TRABAJO DE TITULACIÓN EN LA MODALIDAD DE TESIS
QUE PARA OBTENER EL GRADO DE MAESTRO EN
RESTAURACIÓN DE SITIOS Y MONUMENTOS PRESENTAN**

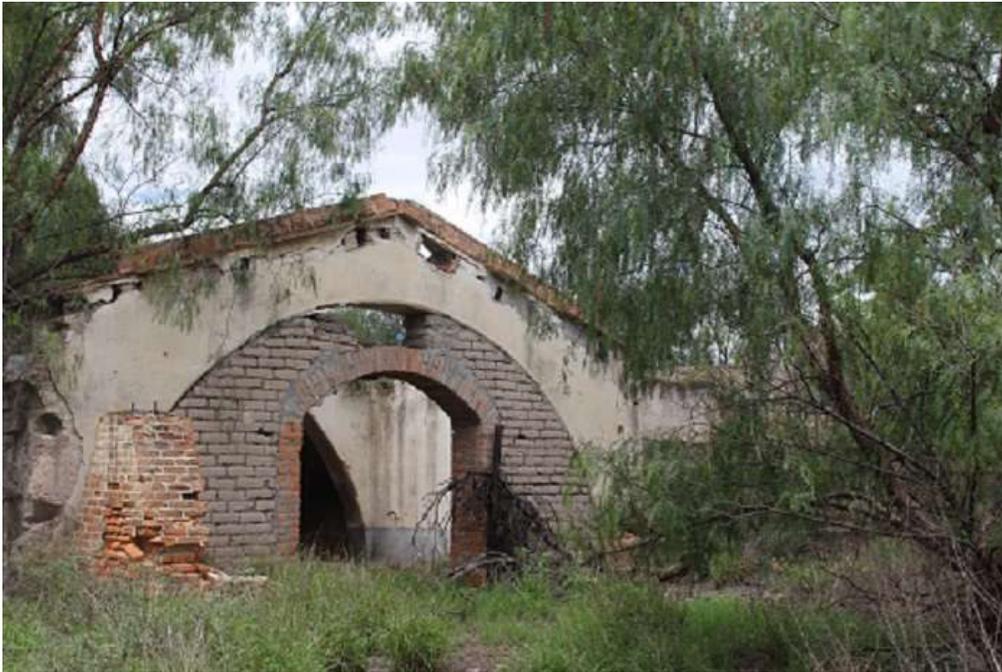
IMAGEN 79. ESPACIO POSTERIOR A LA CASA GRANDE HACIENDA DE PARDO

En esta área al oriente de la propiedad, a un costado de la casa grande, existen una construcción con características muy peculiares que asemejan a un aventadero, que fue una edificación que se usaba antiguamente para separar el grano de la paja aventando con una pala con la finalidad de obtener la simiente del trigo con menos impurezas y usarlo para moler en el molino o para alimentar gallinas, palomos; pero por la lejanía de las trojes, no se podría considerar como tal, por lo que una vez más, podemos pensar que haya sido un lugar de almacenamiento. Este lugar lo observamos en la imagen 79.

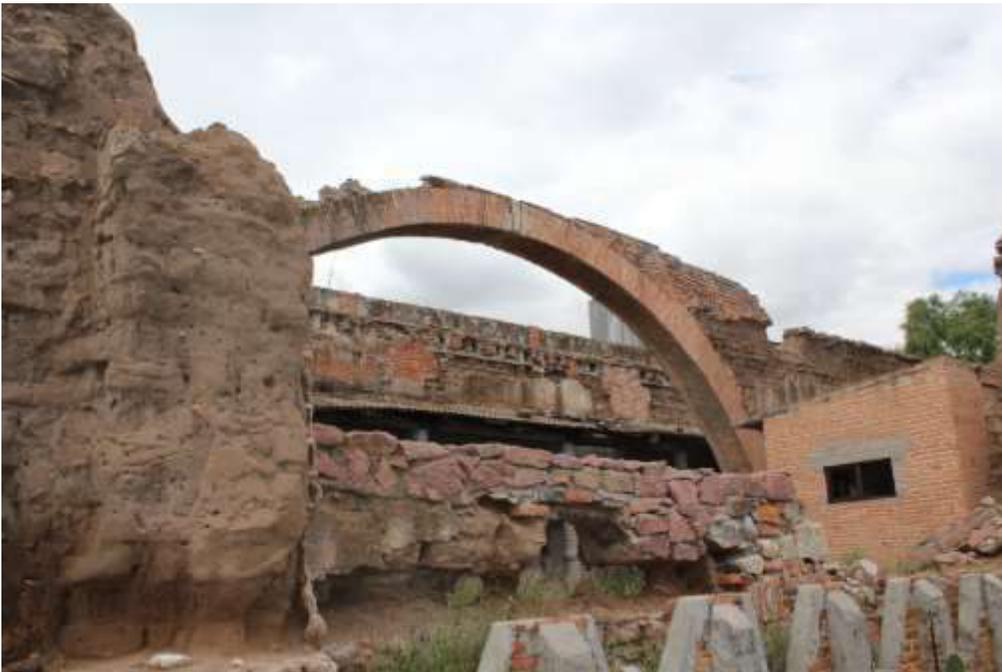
IMAGEN 80. CONSTRUCCIONES ADOSADAS HACIENDA DE PARDO

Existe un espacio más, del cual es importante resaltar las dimensiones del arco que le formaba y también del arco que vemos en la imagen 80, que tuvo que ser construido para una función de la cual no se tiene certeza.

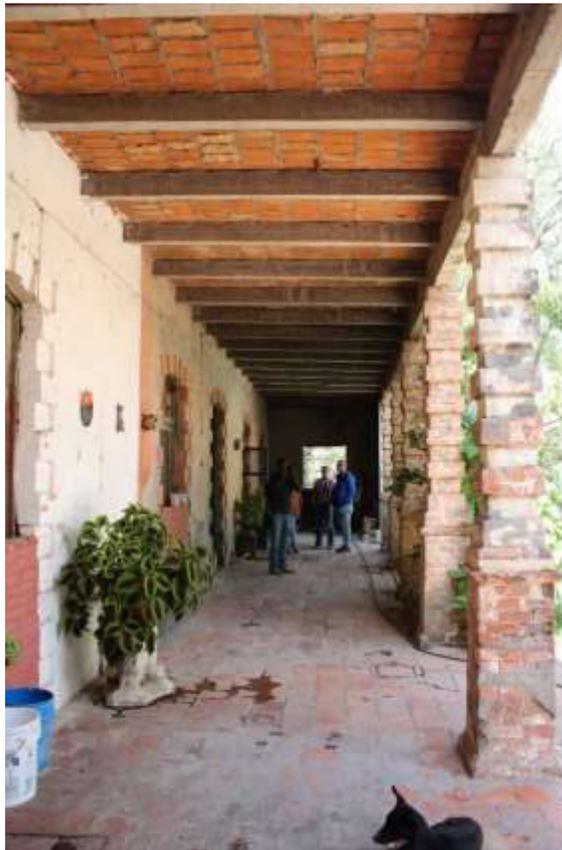
IMAGEN 82. PASILLO ALREDEDOR DEL PATIO EN LA CASA NUEVA HACIENDA DE PARDO.

La fachada sur y una parte de la fachada oriente tiene un sistema constructivo con tabique aparente de influencia victoriana ya que tiene una esquina a manera de torreón. La casa tiene un patio central que está rodeado por pasillos en tres de sus secciones. Dichos pasillos tienen unas columnas de tabique que tienen su basamento de tabique y el fuste con un diseño geométrico que podemos distinguir en la imagen 82. A su vez, esas columnas soportan una estructura de concreto que soportan la viguería, también de concreto, que forma el pasillo, sobre la cual se observa la cubierta de ladrillo. El piso como se puede observar en la imagen 83 es de loseta de barro. En el interior la cubierta que se conserva es viguería de madera con un diseño acanalado en la parte central de la misma.

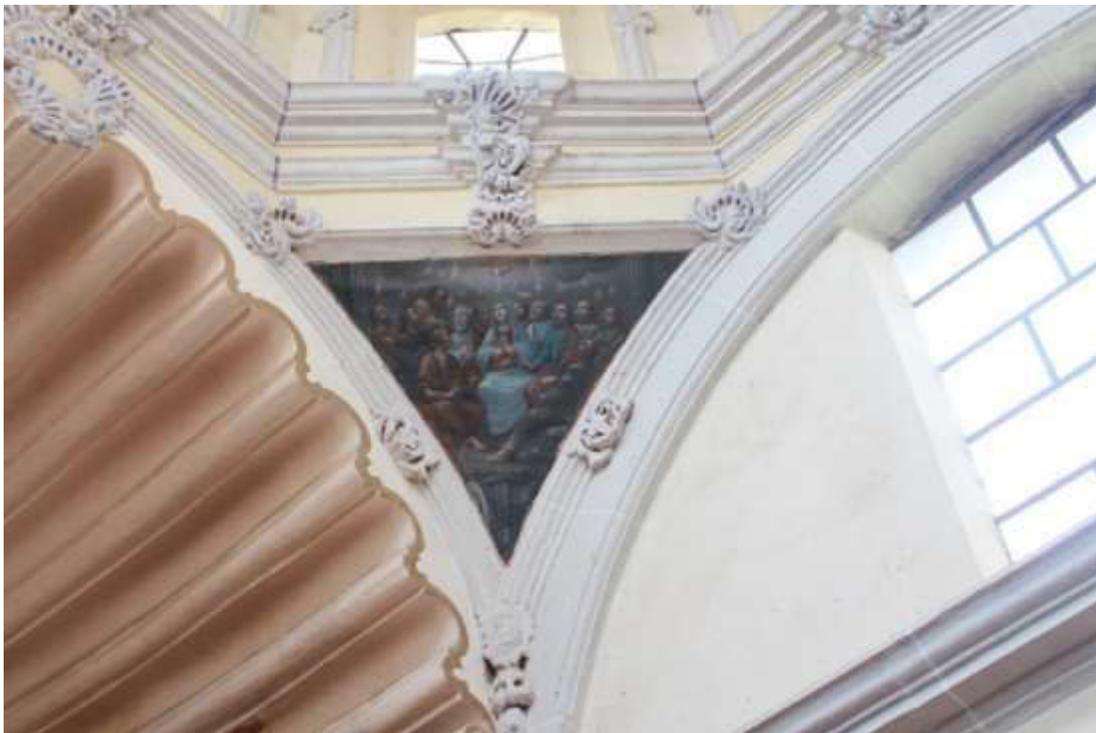
IMAGEN 84. PECHINA CON IMAGEN DE PENTECOSTÉS

También hicimos un análisis de las imágenes del templo y se observó a través de fotografías que puede apreciarse que el inmueble es del periodo colonial, la escultura del Cristo también se aprecia antigua, el capialzado de la capilla lateral en forma de concha indica que los constructores veían el espacio como un lugar donde se podía reanudar la relación con Dios, ya que las conchas significan agua de bautismo, agua de sacramentos. Las pechinas son muy interesantes ya que muestran escenas de la vida de Cristo y de la Virgen María: Pentecostés que vemos en la imagen 84, la adoración de los pastores, la resurrección y la adoración de los magos.

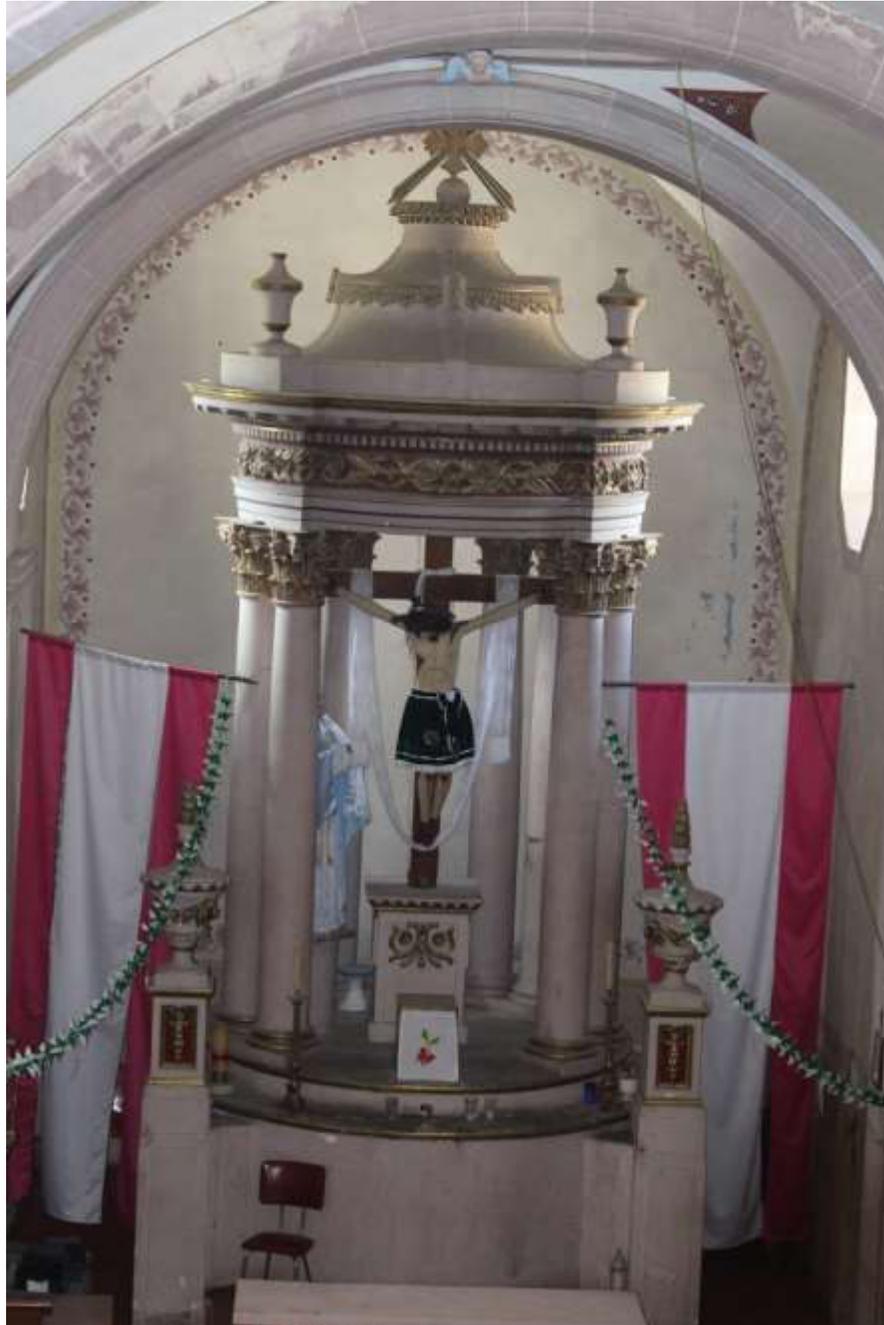
IMAGEN 85. CIPRÉS DEL TEMPLO DE PARDO

A través de observación fotográfica se determinó también que el altar principal del templo debería tener su forma estilística barroca, pero se pudo observar, en cambio, un ciprés con lenguaje neoclásico, recordando que, en México, el neoclásico siguió siendo muy orgánico y decorado y se piensa que cabe la posibilidad de que hubiese sido colocado en una temporalidad diferente a la construcción inicial de la capilla. Este elemento se observa en la imagen 85.

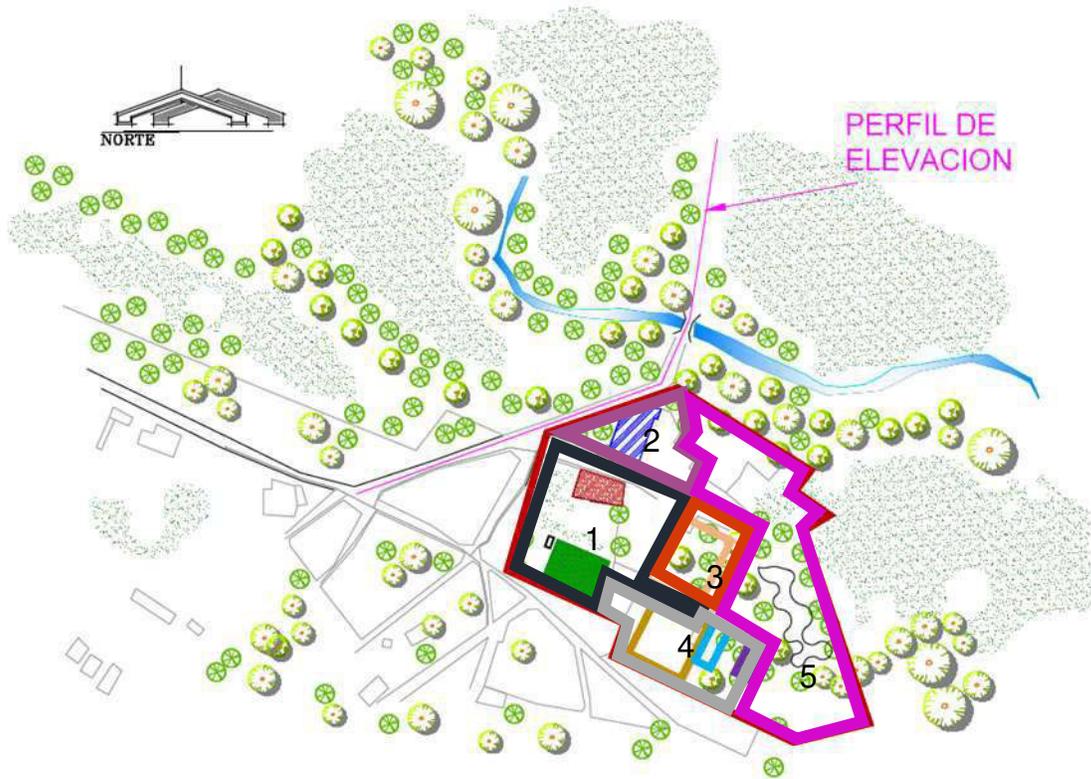
IMAGEN 95. ETAPAS DE INTERVENCIÓN EN HACIENDA DE PARDO

En la imagen 94 se han ubicado de manera esquemática los espacios en la Hacienda y en la imagen 95 observamos las etapas de intervención en la hacienda para realizar el trabajo por partes.

1	PRIMERA ETAPA: ACCESO, CAPILLA, TROJES, TANQUE
2	SEGUNDA ETAPA: CASA NUEVA
3	TERCERA ETAPA: CASA GRANDE Y ESPACIOS ANEXOS
4	CUARTA ETAPA: ESTABLOS, ABREVADEROS, HORNOS
5	QUINTA ETAPA: RESTO DEL ÁREA

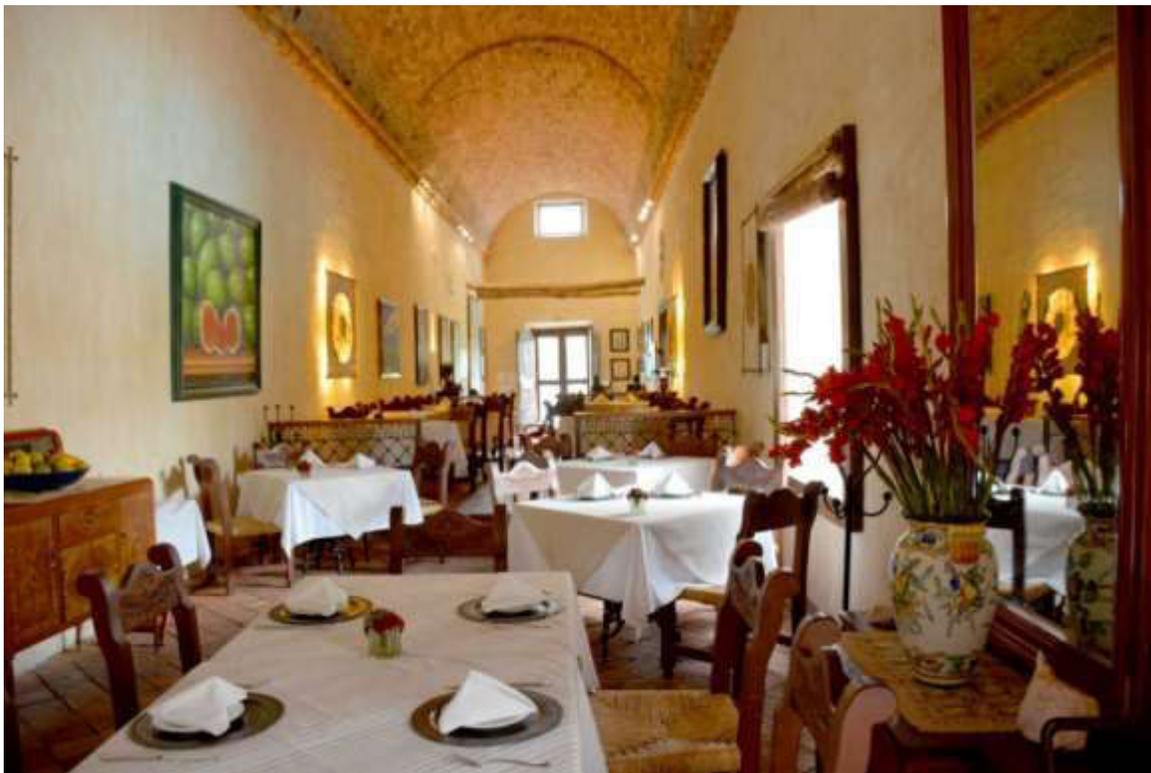
IMAGEN 100. RESTAURANTE DE LA HACIENDA DE SEPÚLVEDA EN UNA ANTIGUA TROJE

datan del siglo XVIII, etc. Además, tiene su restaurante de alta cocina y el comedor principal fue acondicionado en una troje, como podemos observar en la imagen 100. Está dirigido principalmente a turismo de luna de miel, aunque puede acudir cualquier persona.

Se puede observar el espacio con su bóveda de cañón con material aparente, la puerta al fondo y una ventana lateral añadida.

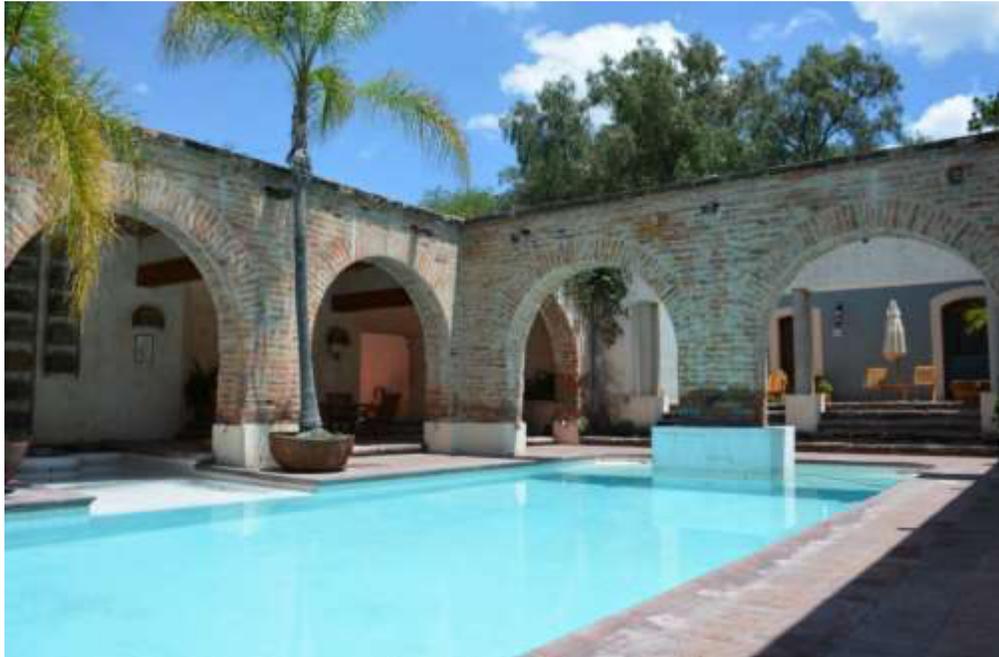
IMAGEN 102. ALBERCA Y PÓRTICO DE LA HACIENDA DE SEPÚLVEDA

En la siguiente página, podemos percibir la imagen 102 en donde se aprecia que la hacienda de Sepúlveda ha integrado una alberca en su patio porticado, que es de tabique rojo con un acabado común pero que ha quedado de manera aparente y también en la imagen 103 se observa la composición de un jacuzzi al interior de la habitación en donde, además, se aprecian los materiales utilizados, como el piso de barro, tabique en bóveda, muros aplanados y recubrimientos cerámicos, combinados con el mobiliario en madera y piel.

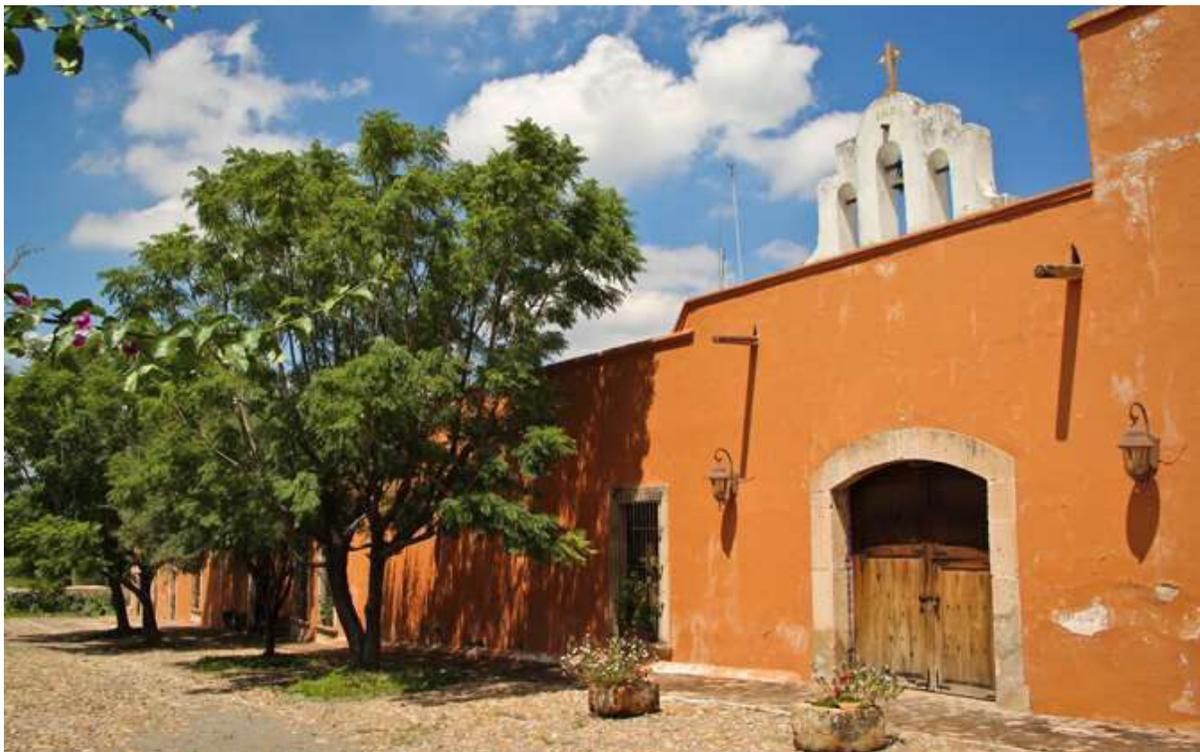
IMAGEN 107. TEMPLO EN LA HACIENDA LA CANTERA EN LAGOS DE MORENO, JALISCO

En la imagen 107 podemos observar la fachada de la capilla, en la que se ve el acceso a través de una puerta central de madera.

Esta capilla está adosada a la edificación de la hacienda y sabemos que es un espacio religioso por su espadaña en la parte superior con su campana y su cruz. El interior es pequeño y solo tiene un altar y las imágenes sobre el muro. Su cubierta es una bóveda de cañón.

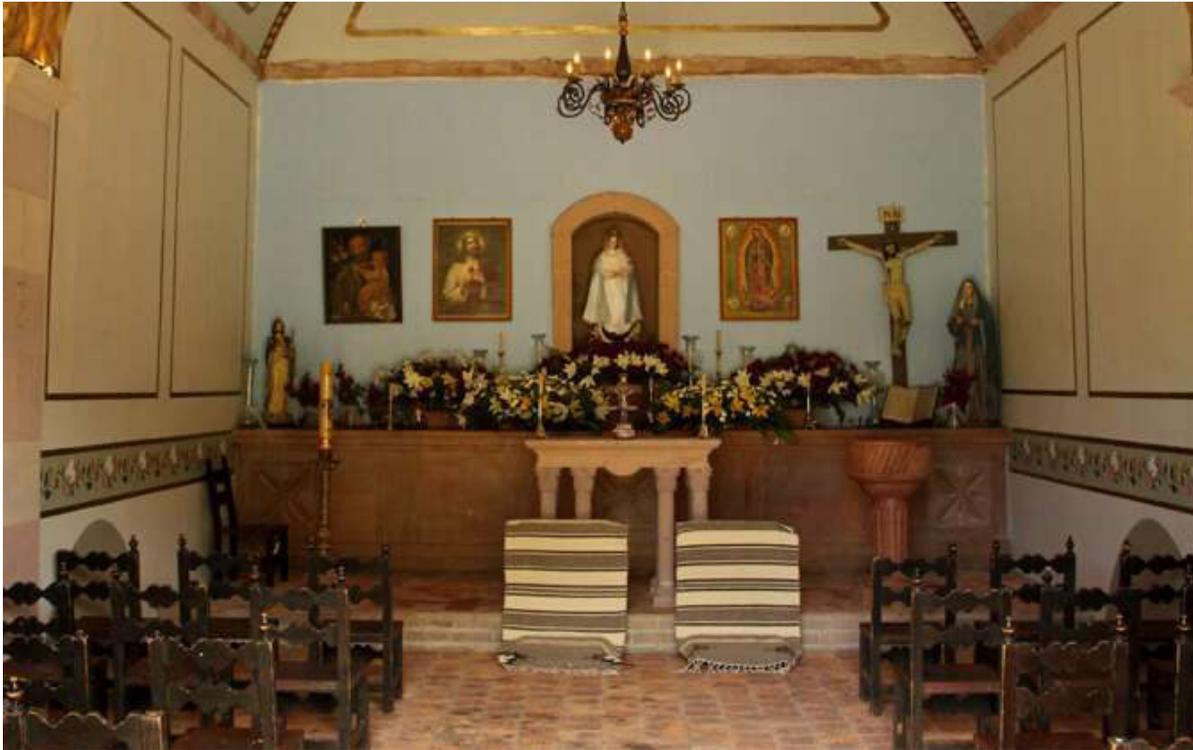
IMAGEN 108. INTERIOR DE LA CAPILLA EN HACIENDA LA CANTERA

Se puede ver también que el piso es de barro, los muros y cubierta están pintados, con decoraciones de cambio de color y una cenefa a la altura del guardapolvo. Podemos apreciar el interior de este templo en la imagen 108.

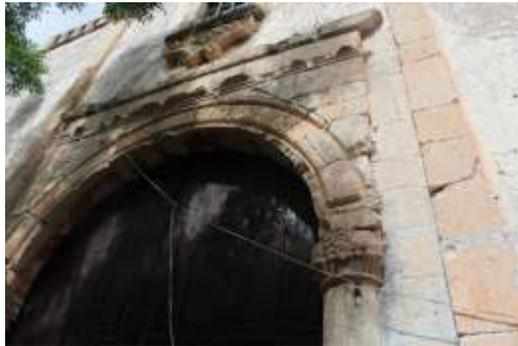
<p><i>Hacienda de Pardo</i> Villa de Reyes, S.L.P.</p>				
CLASIFICACIÓN DE DETERIOROS O ALTERACIONES		TIPO DE DETERIORO				
		ESTRUCTURAL	QUÍMICO	FÍSICO	BIOLOGICO	HUMANO
DETERIORO O ALTERACIÓN	CAUSA					CANTERÍA
Disgregación de juntas en cantería	Viento					
	Contaminación					
EFECTO

Pérdida de estabilidad						
Pérdida del elemento						
Filtración						
INMUEBLE					TEMPLO	
SITUACIÓN DE LESIÓN, DETERIORO O ALTERACIÓN					DETERIORO	
UBICACIÓN					PORTADA	
SE OBSERVA UN ALTO DETERIORO EN LA CANTERÍA. ES NECESARIO HACER UN ANÁLISIS PARA DETERMINAR SU COMPOSICIÓN Y SI EL DETERIORO ES PORQUE ES DE BAJA CALIDAD O PORQUE ESTÁ SUFRIENDO ALGUN DAÑO FÍSICO POR INTEMPERISMO O QUÍMICO POR CONTAMINACIÓN

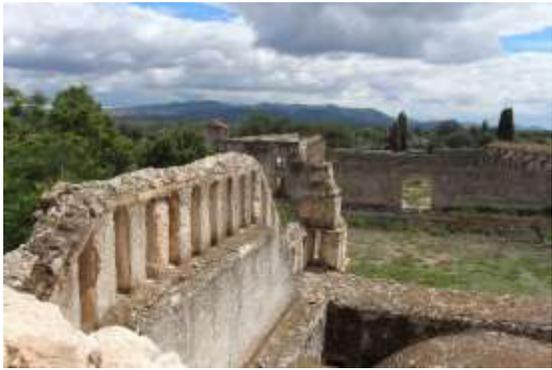
<i>Hacienda de Pardo</i> Villa de Reyes, S.L.P.				
CLASIFICACIÓN DE DETERIOROS O ALTERACIONES		TIPO DE DETERIORO				
		ESTRUCTURAL	QUÍMICO	FÍSICO	BIOLOGICO	HUMANO
DETERIORO O ALTERACIÓN	CAUSA					CANTERÍA
Disgregación de elemento de remate en cantería	Humedad por escurrimiento					
	Viento					
	Contaminación					
EFEECTO

Pérdida del elemento						
INMUEBLE					TEMPLO	
SITUACIÓN DE LESIÓN, DETERIORO O ALTERACIÓN					DETERIORO	
UBICACIÓN					REMATE MURO

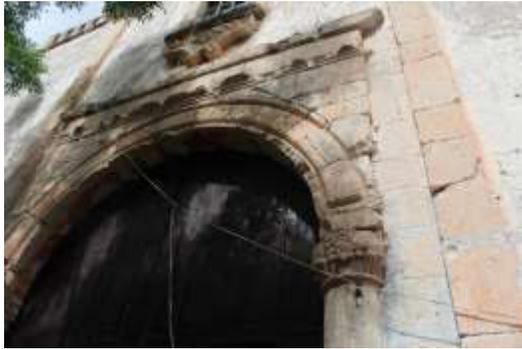
<i>Hacienda de Pardo</i> Villa de Reyes, S.L.P.				
CLASIFICACIÓN DE DETERIOROS O ALTERACIONES		TIPO DE DETERIORO				
		ESTRUCTURAL	QUÍMICO	FÍSICO	BIOLÓGICO	HUMANO
DETERIORO O ALTERACIÓN	CAUSA	CANTERÍA				
Erosión de elementos de cantería	Viento					
	Contaminación					
	Humedad					
EFECTO

Pérdida del elemento						
INMUEBLE	TEMPLO					
SITUACIÓN DE LESIÓN, DETERIORO O ALTERACIÓN	DETERIORO					
UBICACIÓN	PORTADA					
SE OBSERVA UN ALTO DETERIORO EN LA CANTERÍA. ES NECESARIO HACER UN ANÁLISIS PARA DETERMINAR SU COMPOSICIÓN Y SI EL DETERIORO ES PORQUE ES DE BAJA CALIDAD O PORQUE ESTÁ SUFRIENDO ALGUN DAÑO FÍSICO POR INTEMPERISMO O QUÍMICO POR CONTAMINACIÓN

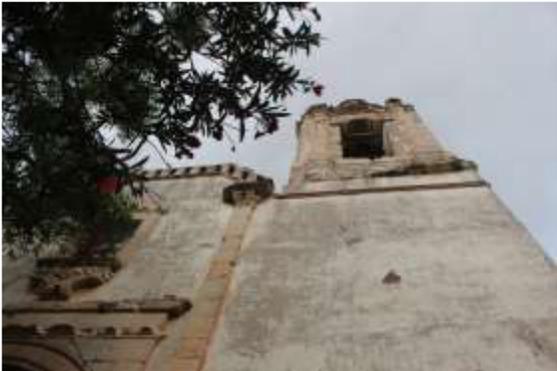
CLASIFICACIÓN DE DETERIOROS O ALTERACIONES		TIPO DE DETERIORO					
		ESTRUCTURAL	QUIMICO	FISICO	BIOLÓGICO	HUMANO	4
DETERIORO O ALTERACIÓN	CAUSA	CANTERÍA					
Disgregación de elemento de remate de cantería	Viento Contaminación Humedad 						
EFECTO

Pérdida del elemento							
INMUEBLE						TEMPLO	
SITUACIÓN DE LESIÓN, DETERIORO O ALTERACIÓN						DETERIORO	
UBICACIÓN						PORTADA

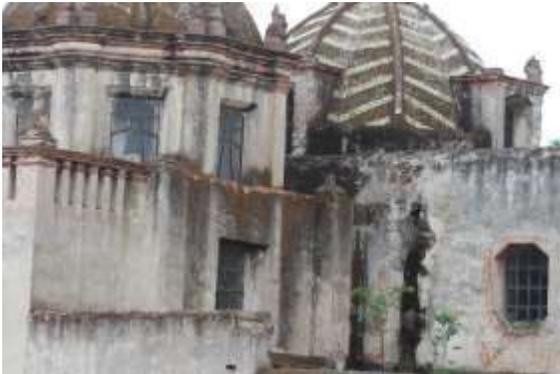
CLASIFICACIÓN DE DETERIOROS O ALTERACIONES		TIPO DE DETERIORO				
		ESTRUCTURAL	QUIMICO	FISICO	BIOLOGICO	HUMANO
						5
DETERIORO O ALTERACIÓN	CAUSA					MUROS
Alteración cromática en muro	Lluvia					
	Humedad por escurrimiento					
	Viento					
	Falta de mantenimiento					
EFEECTO

Filtración						
Desprendimiento de aplanado						
Crecimiento de flora parásita						
Disgregación de elemento						
INMUEBLE					TEMPLO	
SITUACIÓN DE LESIÓN, DETERIORO O ALTERACIÓN					DETERIORO	
UBICACIÓN					MURO

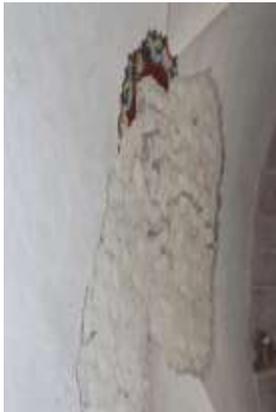
CLASIFICACIÓN DE DETERIOROS O ALTERACIONES		TIPO DE DETERIORO				
		ESTRUCTURAL	QUIMICO	FISICO	BIOLOGICO	HUMANO
						7
DETERIORO O ALTERACIÓN	CAUSA	MUROS				
Desprendimiento de aplanado	Humedad por filtración					
	Falta de mantenimiento					
EFEECTO

Disgregación de material						
INMUEBLE	TEMPLO					
SITUACIÓN DE LESIÓN, DETERIORO O ALTERACIÓN	DETERIORO					
UBICACIÓN	APLANADO EN CORO					
SE OBSERVA EL DESPRENDIMIENTO DE APLANADO PRODUCTO DEL ABOMBAMIENTO DEL MISMO POR HUMEDAD DESCENDENTE

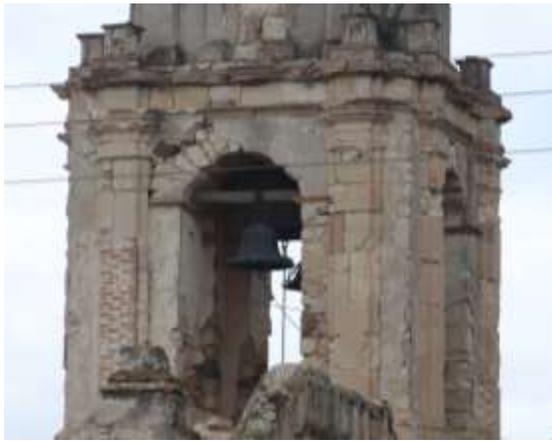
Disgregación de material						
INMUEBLE	TEMPLO					
SITUACIÓN DE LESIÓN, DETERIORO O ALTERACIÓN	DETERIORO					
UBICACIÓN	CAMPANARIO					
ELEMENTO CON ALTO NIVEL DE DETERIORO. SE OBSERVA QUE EL APLANADO SE HA DISGREGADO Y EN LAS PILASTRAS SE HAN PERDIDO ELEMENTOS DE CANTERÍA

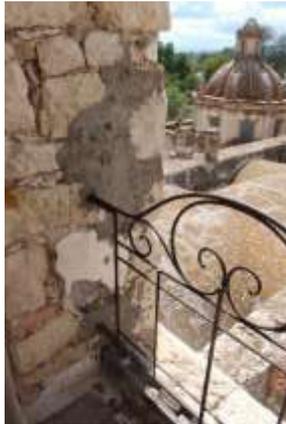
Pérdida del elemento						
INMUEBLE					TEMPLO	
SITUACIÓN DE LESIÓN, DETERIORO O ALTERACIÓN					ALTERACIÓN	
UBICACIÓN					CAMPANARIO

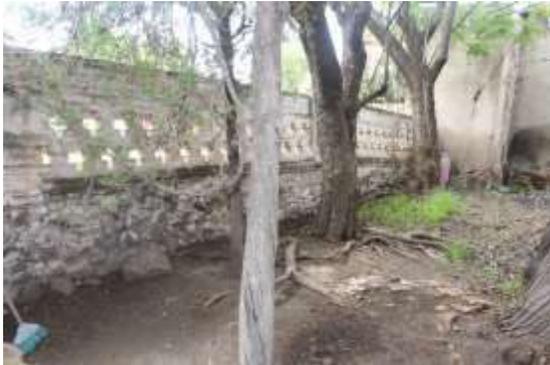
Cambio en la vista del atrio					
INMUEBLE					TEMPLO		
SITUACIÓN DE LESIÓN, DETERIORO O ALTERACIÓN					ALTERACIÓN		
UBICACIÓN					ATRIO

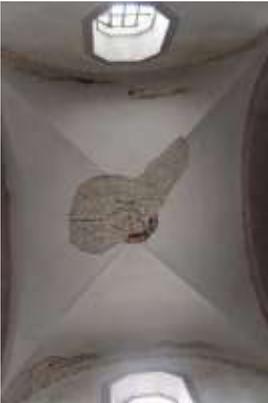
Desprendimiento total del aplanado						
Disgregación de material						
Pérdida del elemento estructural						
INMUEBLE						TEMPLO
SITUACIÓN DE LESIÓN, DETERIORO O ALTERACIÓN					DETERIORO	
UBICACIÓN					CUBIERTA

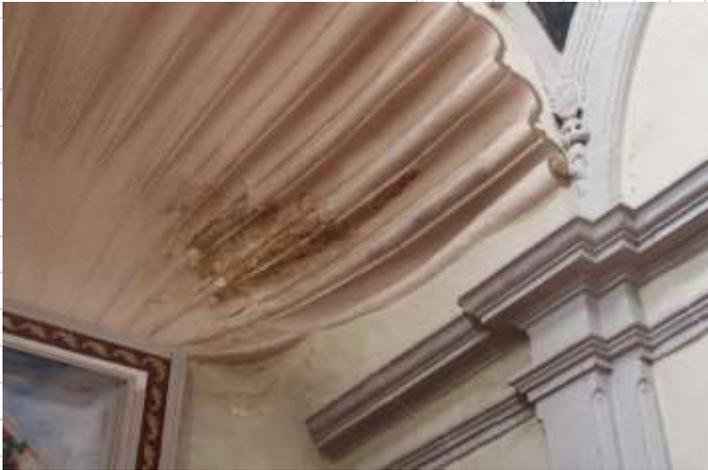
Desprendimiento total del aplanado Disgregación de material Pérdida del elemento estructural 																						
INMUEBLE	TEMPLO																					
SITUACION DE LESIÓN, DETERIORO O ALTERACIÓN		DETERIORO																				
UBICACIÓN			APLANADO CAPIALZADO CAPILLA LATERAL																			
SE OBSERVA QUE EXISTE HUMEDAD QUE DETERIORA EL ELEMENTO DECORATIVO ²⁸³

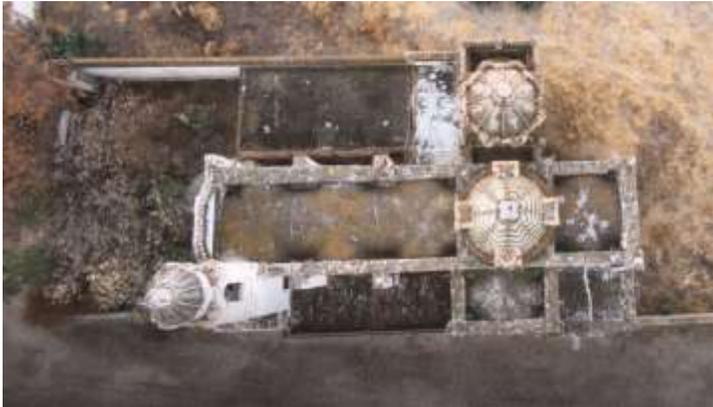
Filtración de agua generando humedad						
Crecimiento de micro organismos						
Desprendimiento de recubrimientos						
Pérdida del elemento						
INMUEBLE	TEMPLO					
SITUACIÓN DE LESIÓN, DETERIORO O ALTERACIÓN	DETERIORO					
UBICACIÓN	CUBIERTA					
284

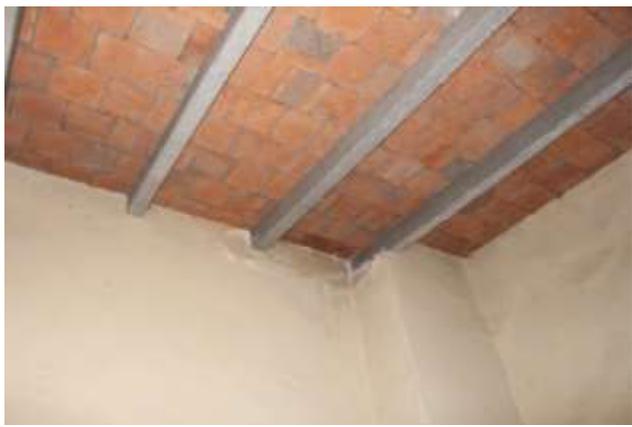
Alteración por adosamiento a estructura original						
INMUEBLE					TEMPLO	
SITUACIÓN DE LESIÓN, DETERIORO O ALTERACIÓN		ALTERACIÓN				
UBICACIÓN		ESPACIO ADOSADO

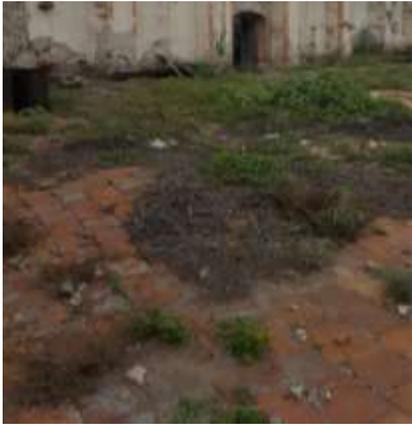
Disgregación del material							
Daño mecánico al material							
Pérdida total del material							
INMUEBLE		PATIO					
SITUACIÓN DE LESIÓN, DETERIORO O ALTERACIÓN		DETERIORO					
UBICACIÓN		PATIO CENTRAL ENTRE TROJES					
289

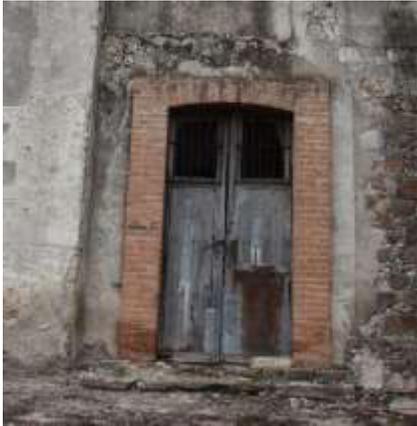
Disgregación del material						
Penetración de humedad						
Pérdida del material						
INMUEBLE					TRJE 1	
SITUACIÓN DE LESIÓN, DETERIORO O ALTERACIÓN					DETERIORO	
UBICACIÓN					PUERTA

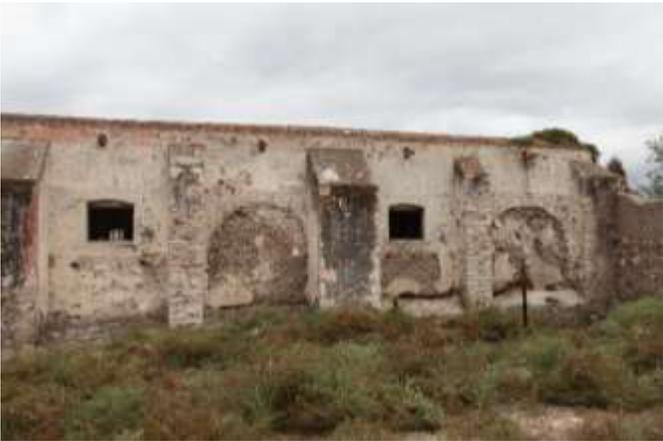
Erosión						
Pérdida parcial de muro						
Pérdida total						
INMUEBLE	TROJE 1					
SITUACIÓN DE LESIÓN, DETERIORO O ALTERACIÓN	DETERIORO					
UBICACIÓN	FACHADA PONIENTE

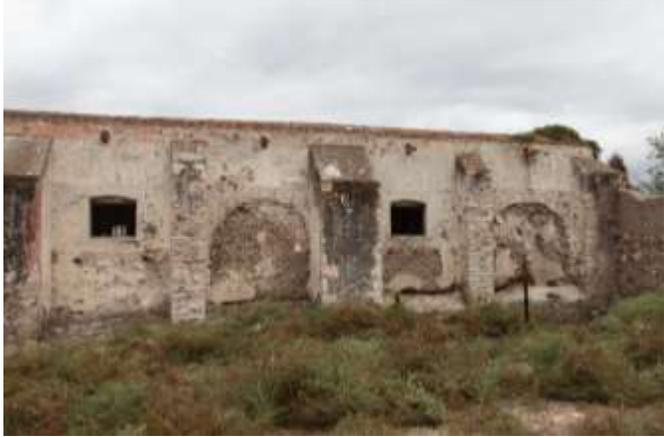
Erosión							
Pérdida parcial de muro							
Pérdida total							
INMUEBLE						TROJE 1	
SITUACIÓN DE LESIÓN, DETERIORO O ALTERACIÓN					DETERIORO		
UBICACIÓN					FACHADA PONIENTE

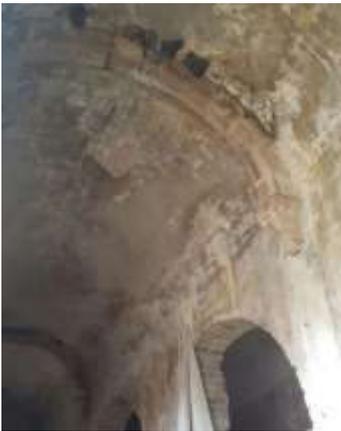
Desprendimiento de aplanados						
Disgregación de aplanados						
Disgregación de piedra						
INMUEBLE	TROJE 1					
SITUACIÓN DE LESIÓN, DETERIORO O ALTERACIÓN	DETERIORO					
UBICACIÓN	MURO Y BÓVEDA					
295

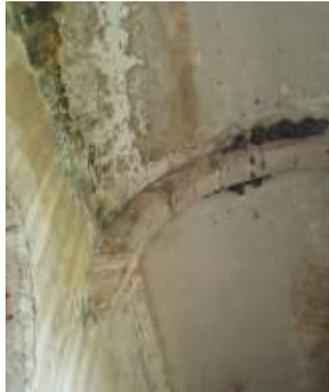
Desprendimiento del elemento						
Colapso del arco						
INMUEBLE	TROJE 1					
SITUACIÓN DE LESIÓN, DETERIORO O ALTERACIÓN	DETERIORO					
UBICACIÓN	ARCO

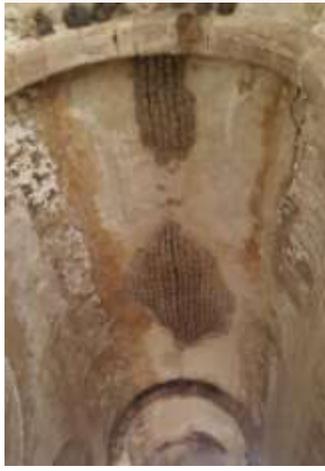
Disgregación del material						
Colapso de la estructura						
INMUEBLE					TROJE 1	
SITUACIÓN DE LESIÓN, DETERIORO O ALTERACIÓN					DETERIORO	
UBICACIÓN					BÓVEDA Y ARCO

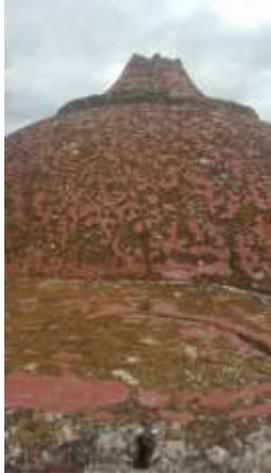
Disgregación de material							
Perdida del elemento							
INMUEBLE						TROJE 2	
SITUACIÓN DE LESIÓN, DETERIORO O ALTERACIÓN					DETERIORO		
UBICACIÓN					TORRE

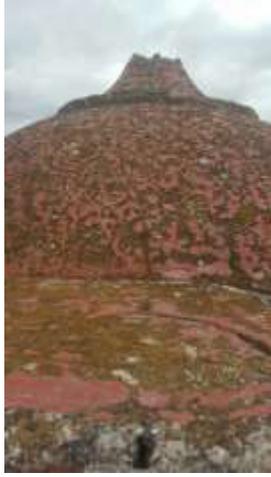
Deterioro estético							
Filtración							
Pérdida total							
INMUEBLE		TROJE 2					
SITUACIÓN DE LESIÓN, DETERIORO O ALTERACIÓN		DETERIORO					
UBICACIÓN		TORRE

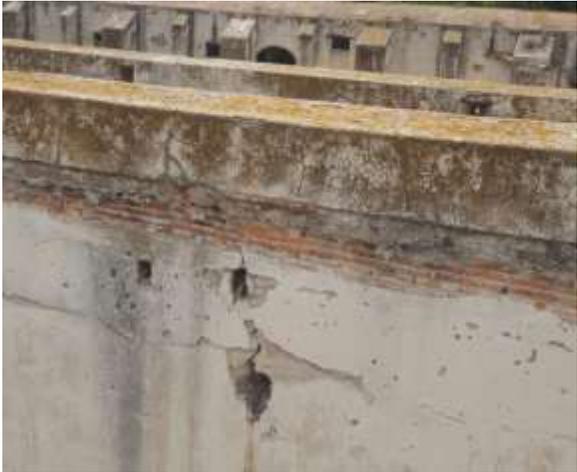
Disgregación de material						
Perdida del elemento						
INMUEBLE	TROJE 2					
SITUACIÓN DE LESIÓN, DETERIORO O ALTERACIÓN	DETERIORO					
UBICACIÓN	MURO INTERIOR

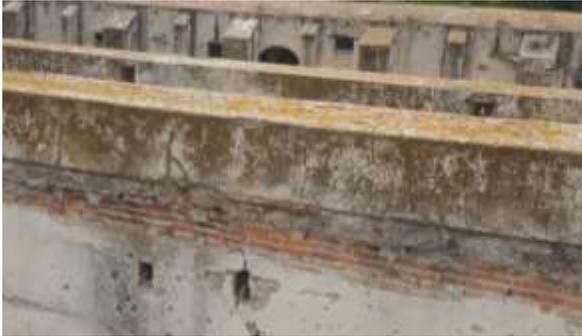
Disgregación de material							
Perdida del elemento							
INMUEBLE	TROJE 2						
SITUACIÓN DE LESIÓN, DETERIORO O ALTERACIÓN	DETERIORO						
UBICACIÓN	MURO INTERIOR

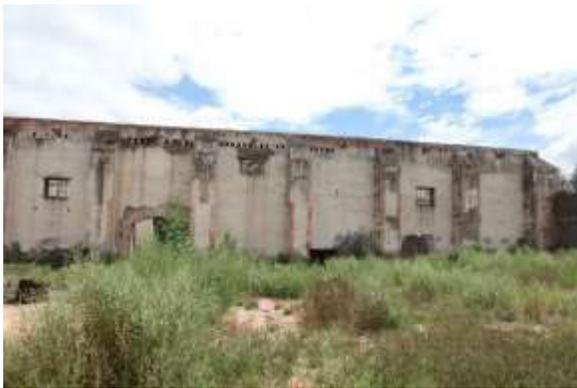
Erosión						
Pérdida parcial de muro						
Pérdida total						
INMUEBLE		TROJE 2				
SITUACIÓN DE LESIÓN, DETERIORO O ALTERACIÓN		DETERIORO				
UBICACIÓN		FACHADA PONIENTE

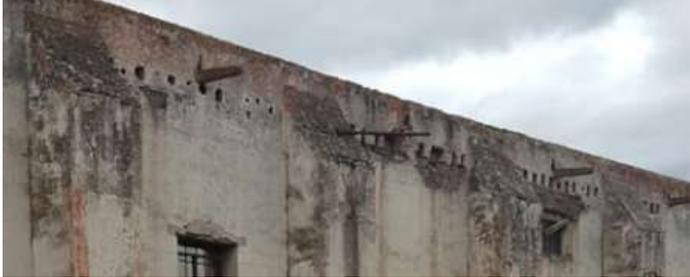
Acumulación de nidos						
Disgregación del material						
INMUEBLE	TROJE 2					
SITUACIÓN DE LESIÓN, DETERIORO O ALTERACIÓN	DETERIORO					
UBICACIÓN	MURO PONIENTE					
306

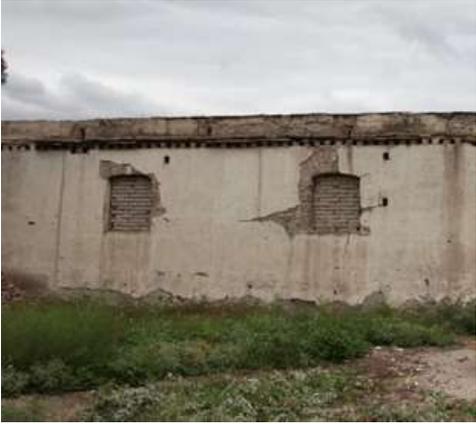
Alteración visual							
Inestabilidad							
INMUEBLE		PATIO DE LAS TROJES					
SITUACIÓN DE LESIÓN, DETERIORO O ALTERACIÓN		ALTERACIÓN					
UBICACIÓN		MURO ENTRE TROJES

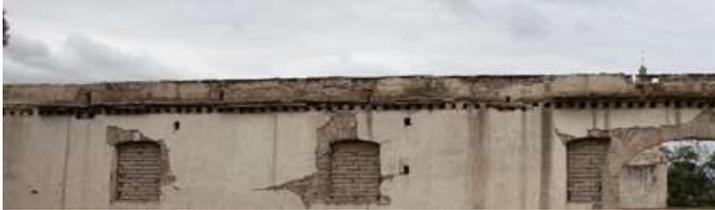
Humedad							
Nidos de insectos							
INMUEBLE		PATIO DE LAS TROJES					
SITUACIÓN DE LESIÓN, DETERIORO O ALTERACIÓN		ALTERACIÓN					
UBICACIÓN		MURO ENTRE TROJES					
<p>En este muro se observa un conjunto de oquedades en líneas que fueron parte del empotramiento de morillos que fueron parte de algún techado. Queda la evidencia de algunos morillos.</p>

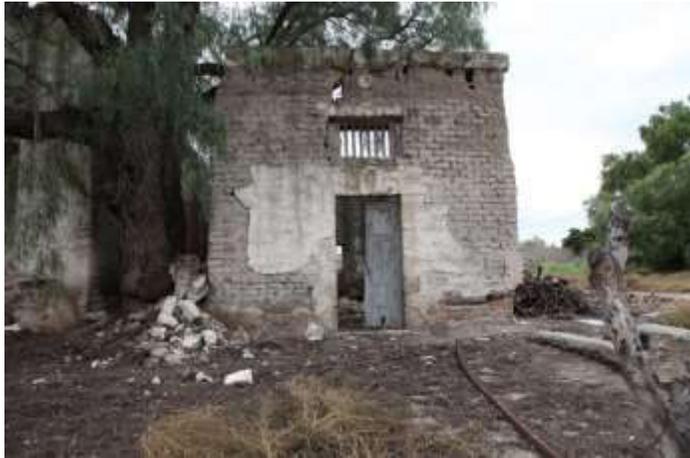
Pérdida total de aplanado						
Disgregación de aplanados						
Colapso total						
INMUEBLE					ESPACIO A	
SITUACIÓN DE LESIÓN, DETERIORO O ALTERACIÓN					DETERIORO	
UBICACIÓN					PORTADA	
El espacio A se ubica al costado poniente de la troje 1

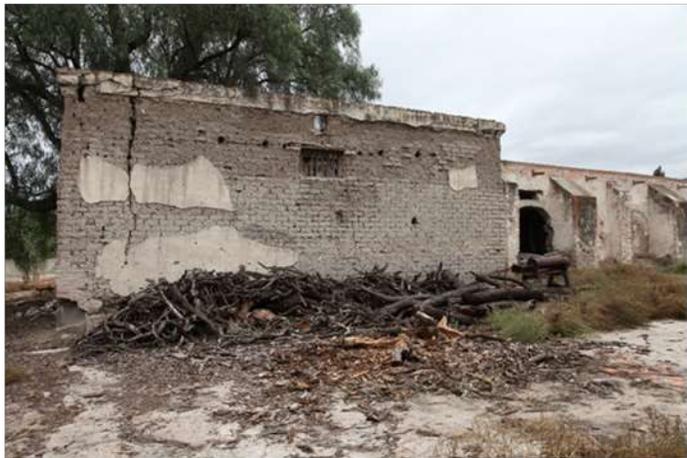
Pérdida total de aplanado						
Disgregación de aplanados						
Colapso total						
INMUEBLE	ESPACIO A					
SITUACIÓN DE LESIÓN, DETERIORO O ALTERACIÓN	DETERIORO					
UBICACIÓN	MURO PONIENTE

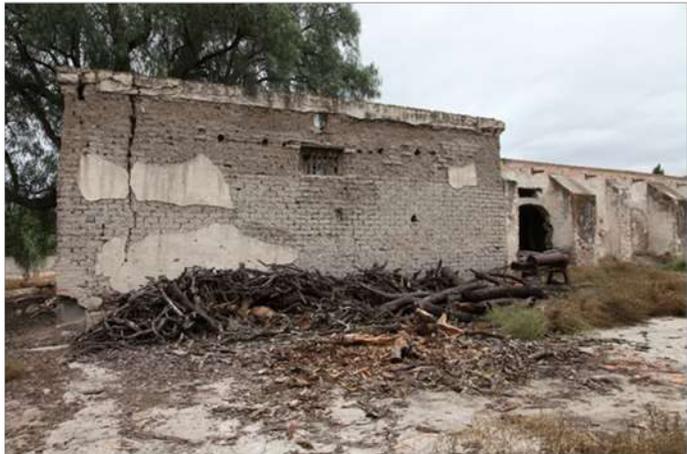
Pérdida total de aplanado						
Disgregación de aplanados						
Colapso total						
INMUEBLE		ESPACIO A				
SITUACIÓN DE LESIÓN, DETERIORO O ALTERACIÓN		DETERIORO				
UBICACIÓN		MURO PONIENTE				
<p>El muro poniente del espacio A presenta una grieta estructural en el adobe. También se observan oquedades</p>

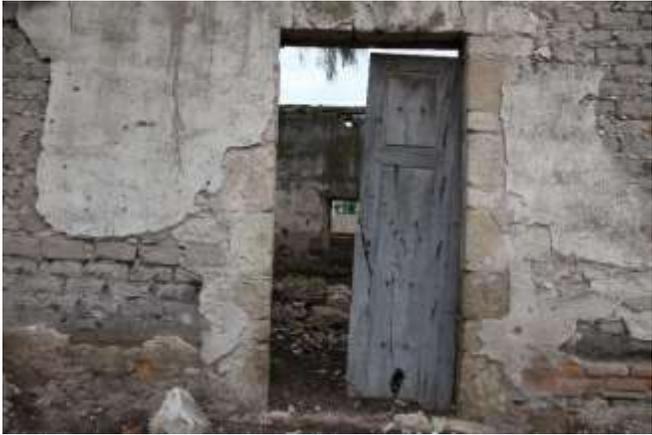
Pérdida de funcionalidad						
Pérdida total del elemento						
INMUEBLE		ESPACIO A				
SITUACIÓN DE LESIÓN, DETERIORO O ALTERACIÓN		DETERIORO				
UBICACIÓN		PORTADA				
Este espacio presenta un alto grado de deterioro general
