# La troja michoacana, patrimonio histórico en madera

Ex-Hacienda de Charahuén

René Navarrete Padilla  
Coordinador

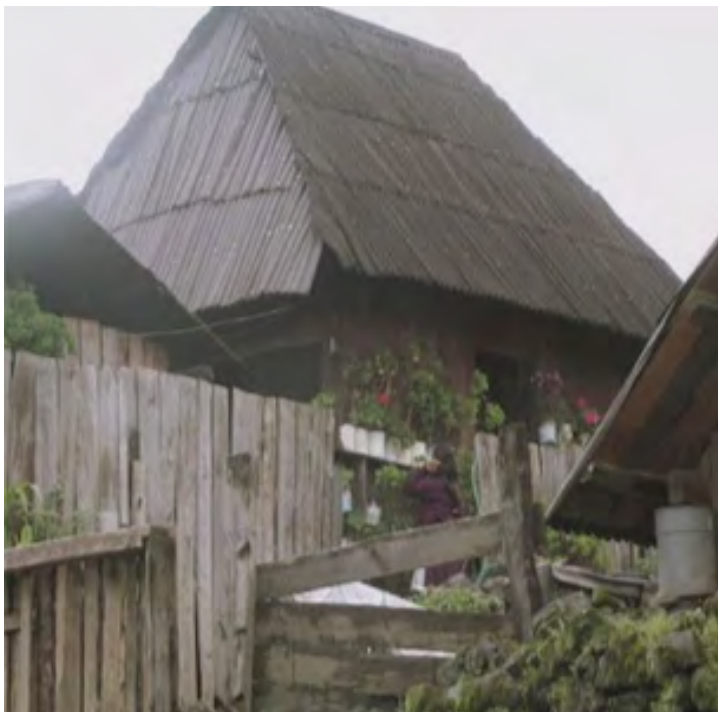
**Imagen 7.** La troje de la sierra se construye a partir de tablones colocados en forma horizontal y ensamblados sin clavos. Las cubiertas tradicionales de tejamanil prácticamente han desaparecido, como en este conjunto de Cocucho.

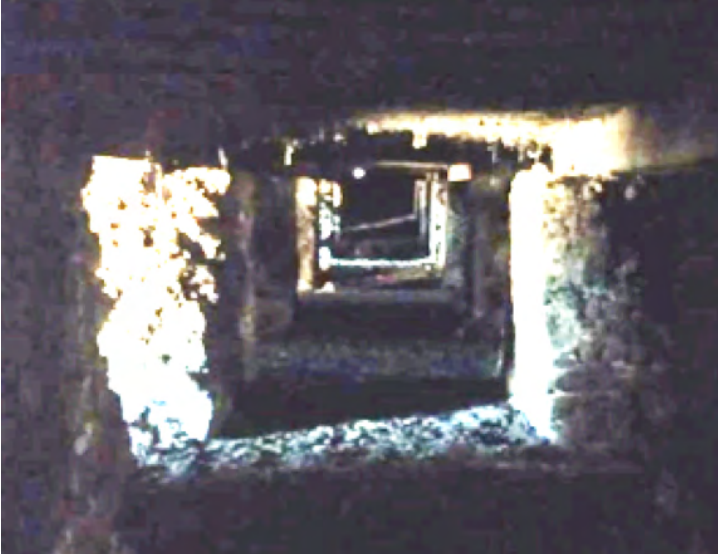
**Imagen 17.** Interior-cimentación: Se observan los poyos que dan firmeza a la estructura de madera.

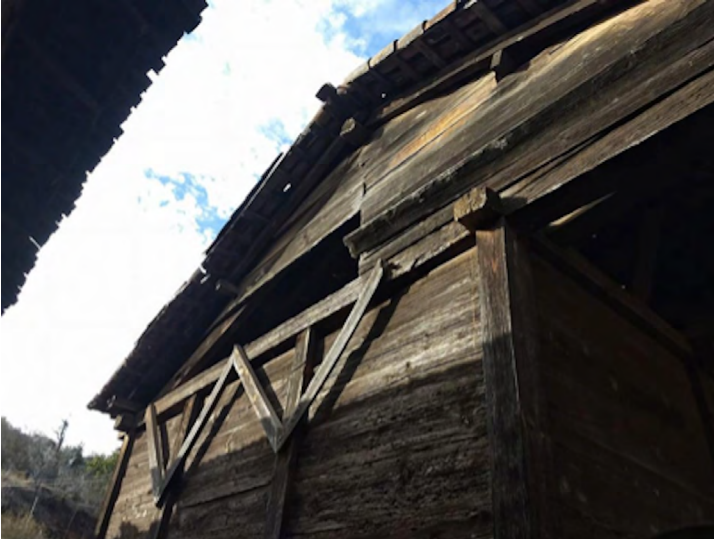
**Imagen 18.** Fachada sur: Fotografía donde se observan detalles de refuerzos diagonales sobre los pilares, tipo cartabón, y el grado de deterioro de la fachada.

En esta fachada aparecen refuerzos diagonales sobre las columnas de madera tipo cartabón y sujetadas con clavos metálicos, elementos no usuales en la época de su construcción, por lo que se dedujo su posterior colocación y, por su forma, la obvia razón de su función: rigidizar de mejor manera el plano que genera ese tabique y evitar o contener su deformación.

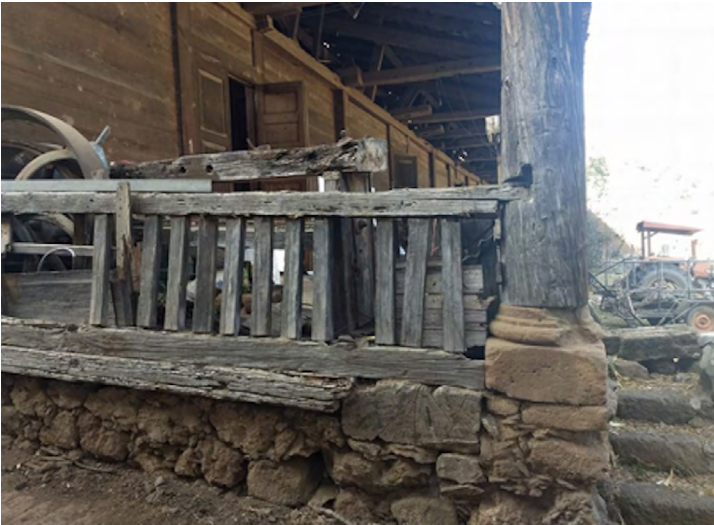
**Imagen 19.** Fachada Sur: Detalle de baranda y su estado de conservación.

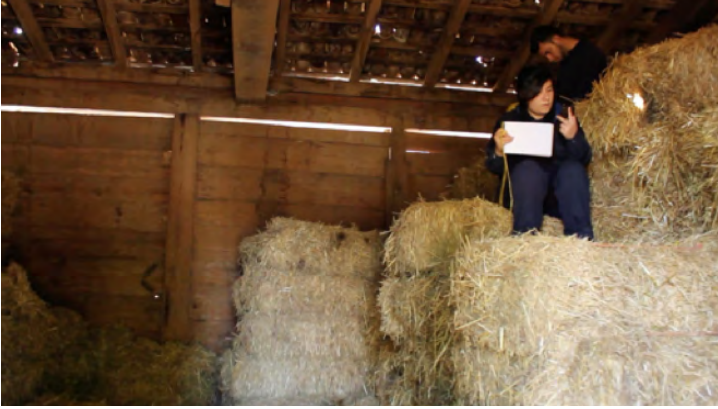
**Imagen 30.** Cuarto 2: Función de almacén de pacas de paja para alimento, se observa en la estructura de madera en diagonal y ménsulas que fueron colocadas en una época posterior.

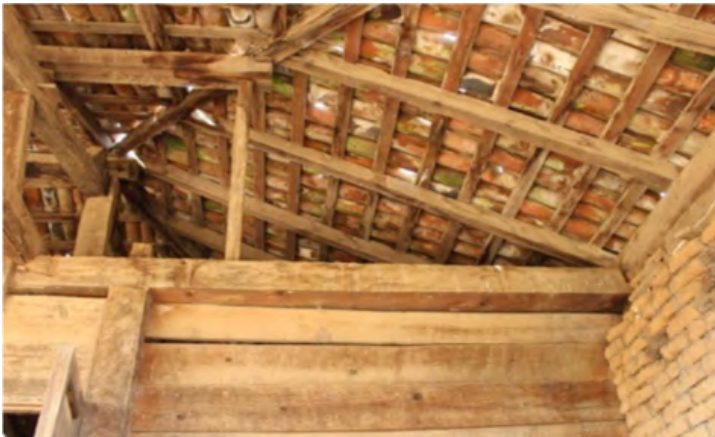
**Imagen 37.** Interior de cubierta. Tomada desde la galería donde se ve la inclinación de la tercera agua que da hacia la calle, el muro de adobe de la galería y el tabique de madera del cuarto 5.  
**Fotografía:** Berenice Orozco (2018).

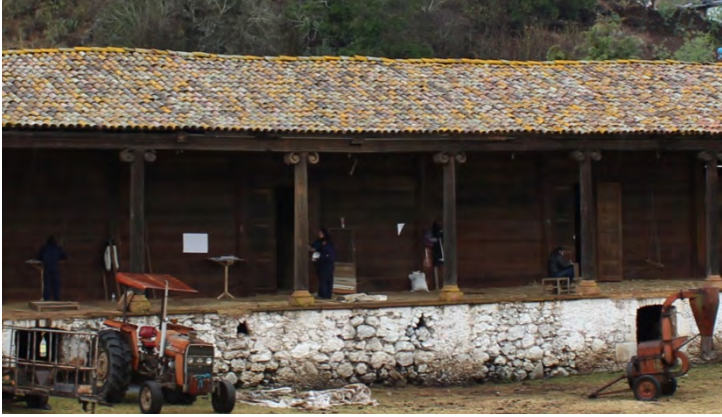
**Imagen 40.** Fachada Oriente, troneras.  
**Fotografía:** Berenice Orozco (2018).

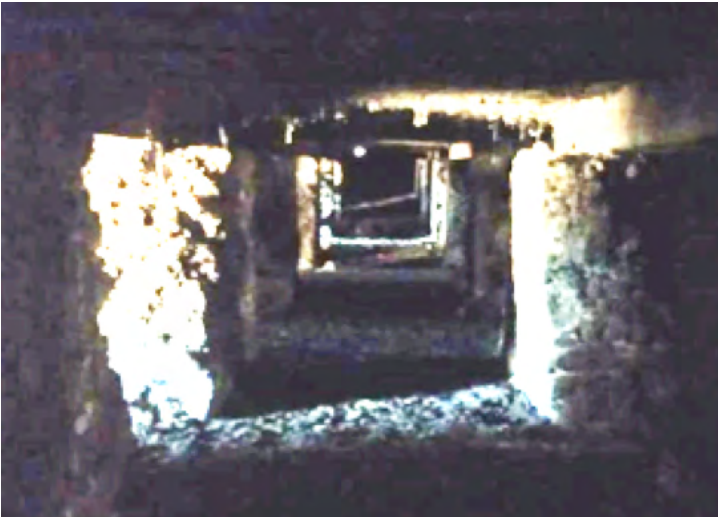
**Imagen 41.** Poyos de cimentación. Fotografía: Gerardo Garnica (2018).

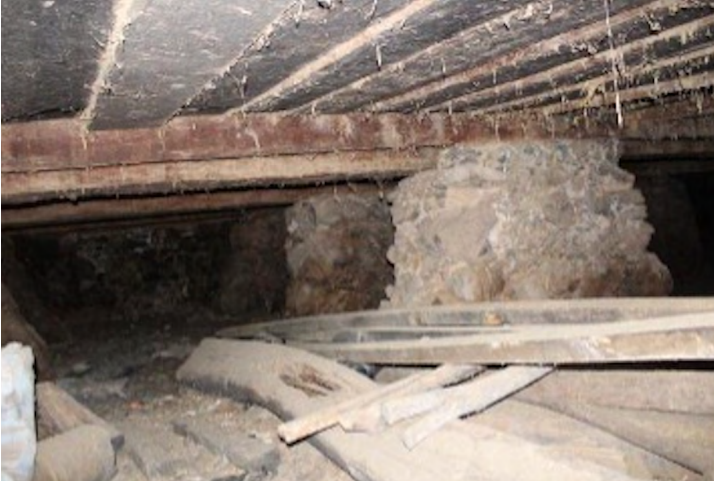
**Imagen 43.** Poyos de cimentación.  
**Fotografía:** Berenice Orozco (2018).

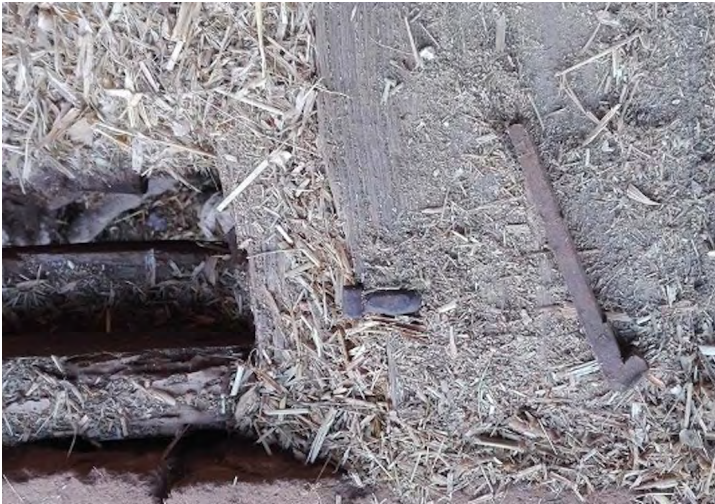
**Imagen 45.** Clavos encontrados en el entramado de piso, único elemento metálico de la troja de Charahuén.

El entablado de piso está anclado a los arrastres con un clavo de acero, el cual se presupone posterior a la fecha de origen de la troja. Cabe destacar que este clavo es el único ensamble metálico que se encuentra en todo el sistema de la troja.

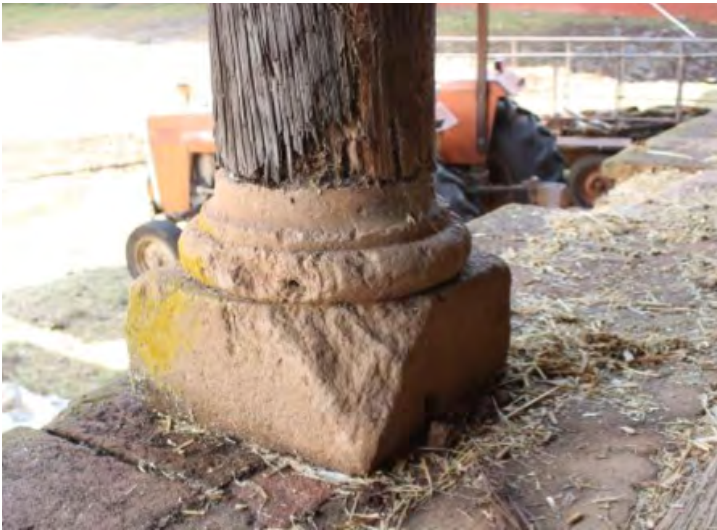
**Imagen 46.** Basa de cantera y columna.  
Fotografía: Berenice Orozco (2018).

En el caso de Charahuén y por las características, tamaño y uso de la troja, la galería toma un sesgo diferente: se integra con la techumbre que cubre la troja. Si comenzamos la lectura de la troja en las columnas de la galería (eje 3), podemos observar que se encuentran sobre una basa cuadrada de cantera rosa con detalles circulares, las dimensiones de estas piezas varían por el deterioro de la cantera, a pesar de eso la medida estándar encontrada en la mayoría de las basas es de 0.50 por 0.50 m.

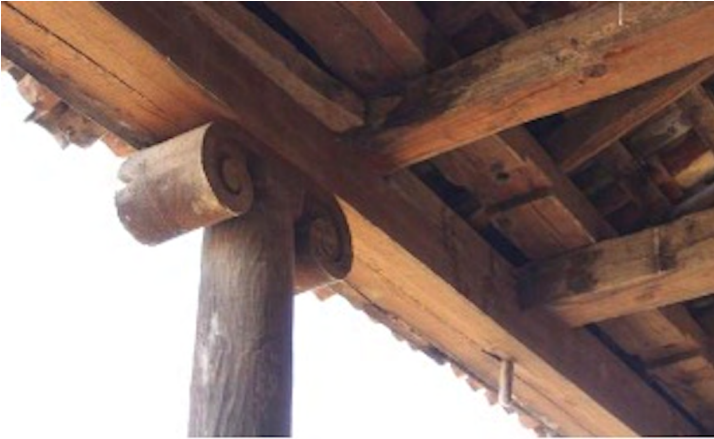
**Imagen 47.** Zapata de galería tallada con características jónicas.  
**Fotografía:** Berenice Orozco (2018).

Las columnas tienen sección circular y su diámetro va de entre 0.35 m hasta 0.40 m, la separación entre columnas puede variar entre 3.80 m hasta 4 m. Sobre las columnas se colocó una zapata de madera, cumpliendo la función estructural de aumentar la sección de contacto de la columna con la viga de cerramiento; presenta un detalle en su ornamentación, imitando el orden jónico a través de las volutas talladas en la pieza. La columna cuenta con una espiga idéntica a la de la basa, cuyo trabajo es desempeñar la misma función: evitar el desplazamiento lateral entre la zapata y la columna.

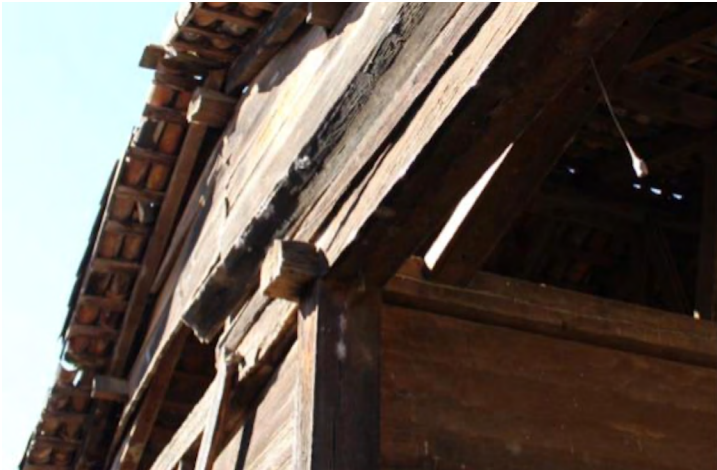
**Imagen 52.** Ensamblés entre columna y solera superior, eje A.  
Fotografía: Yazmín Navarro (2018).

Cerrando el sistema en la parte de arriba de las columnas y de los muros se coloca la solera superior, la cual abarca no sólo los cuartos sino la galería también, apoyándose en las columnas circulares y formando una especie de marco. El ensamble longitudinal de la solera es a media madera, y con una caja y espiga con las columnas.

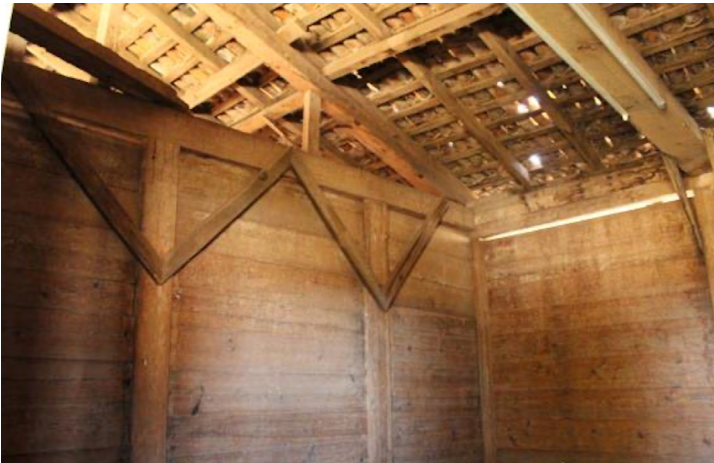
**Imagen 53.** Diagonales de arriostre.  
**Fotografía:** Yazmín Navarro (2018).

Es preciso mencionar que estos refuerzos no son originales de la construcción, se colocaron aproximadamente en la primera década del año 2000, esto quiere decir que el sistema constructivo de la troja soportó entre 100 y 120 años, funcionando de manera correcta.

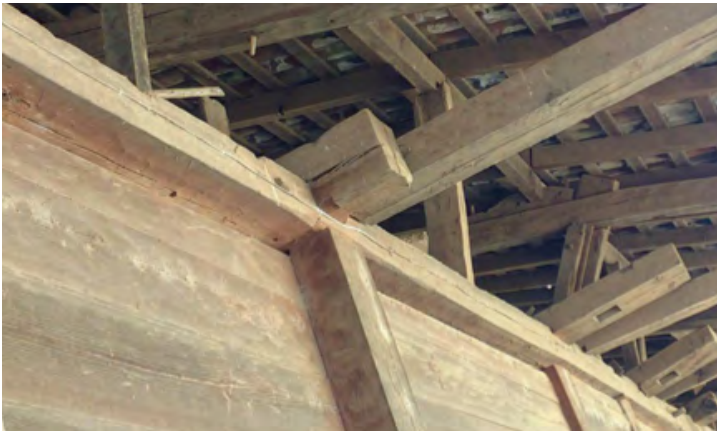
**Imagen 57.** Ensamble de columna a media madera.

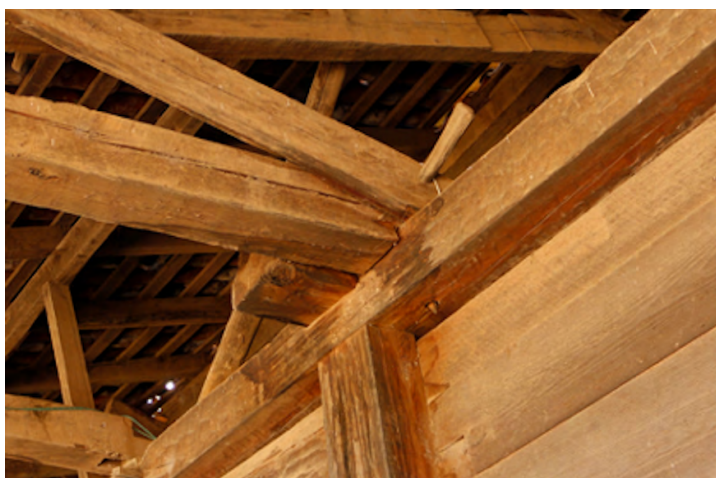
**Imagen 59.** Unión de columna, viga principal, cordones y tirantes.  
Fotografía: Luis Arellano (2018).

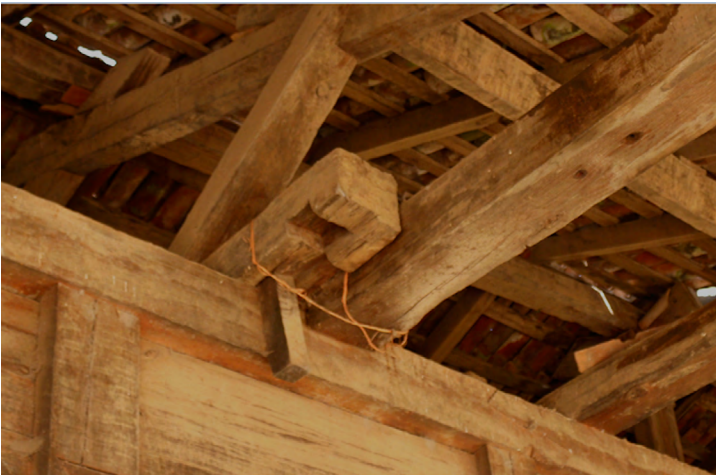
Imagen 64. Tirante con clavija.  
Fotografía: Luis Arellano (2018).

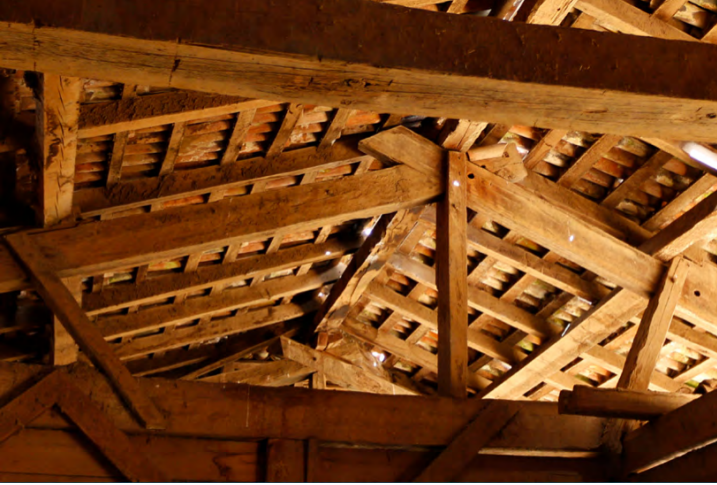
**Imagen 66.** Cercha mitad izquierda de la troje.  
Foto: Luis Arellano (2018).

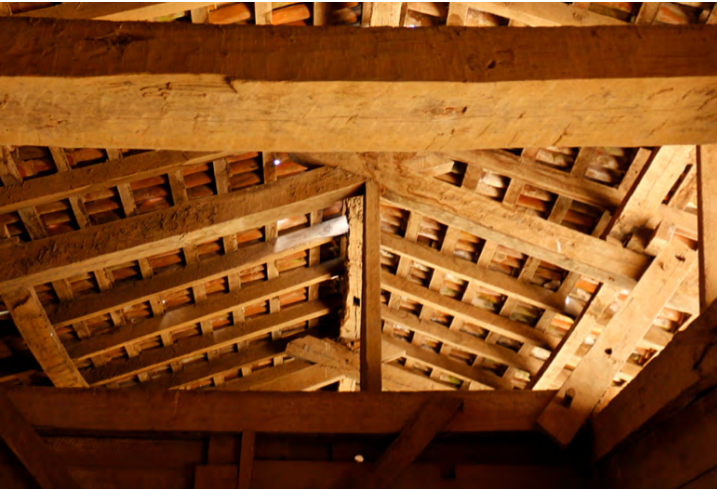
**Imagen 67.** Cercha central de la troje.  
Fotografía: Luis Arellano (2018).

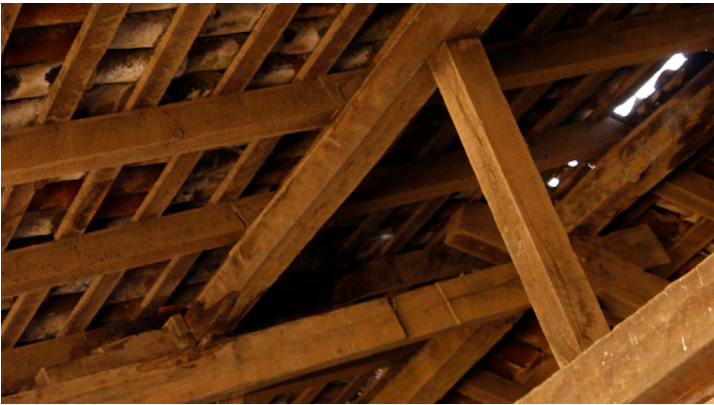
**Imagen 69.** Puntal y correa auxiliar.  
**Fotografía:** Luis Arellano (2018).

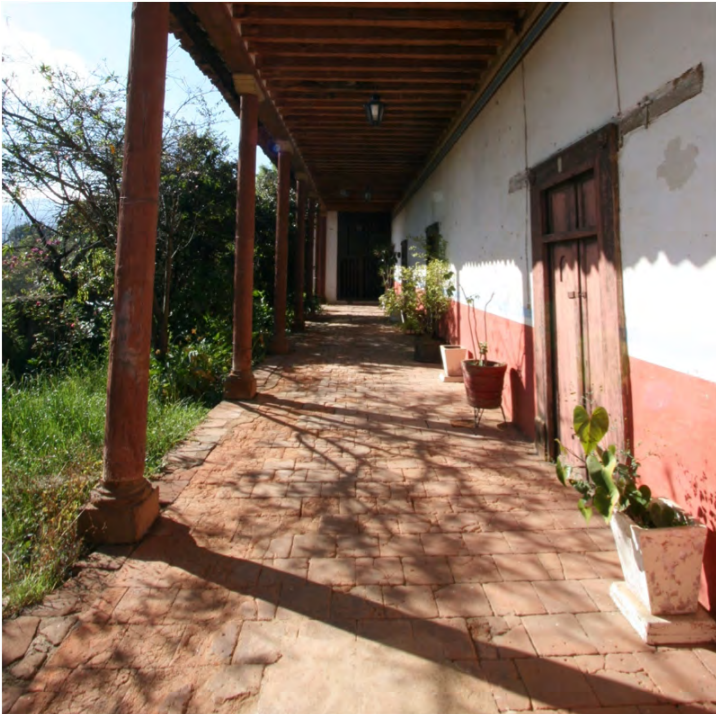
**Imagen 106.** Piso de barro cocido en galería interior.  
Fotografía: Marco Gurrola (2020).

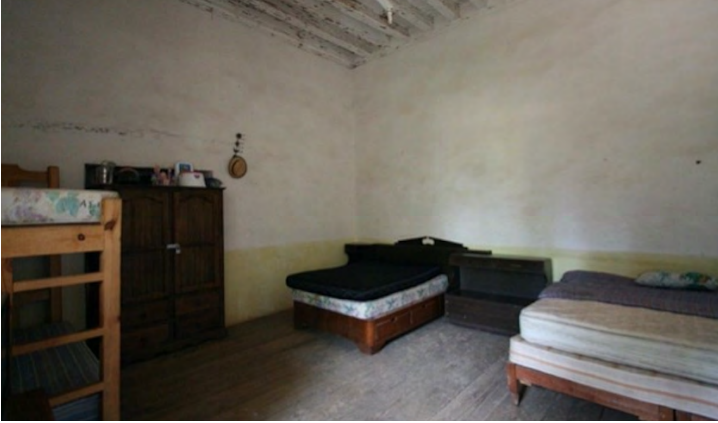
**Imagen 111.** Piso de tablonos en habitaciones.  
Foto: Marco Gurrola (2020).

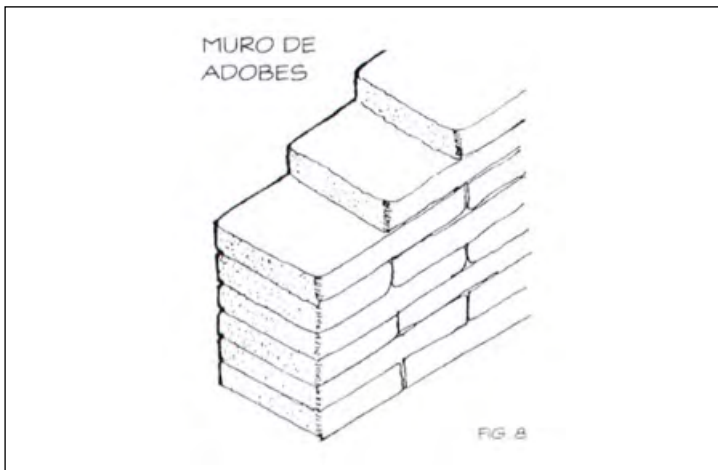
**Imagen 116.** Muro de adobe.  
Fuente: L. Torres Garibay (1999).
