# La troja michoacana, patrimonio histórico en madera

## Ex-Hacienda de Charahuén

René Navarrete Padilla  
*Coordinador*

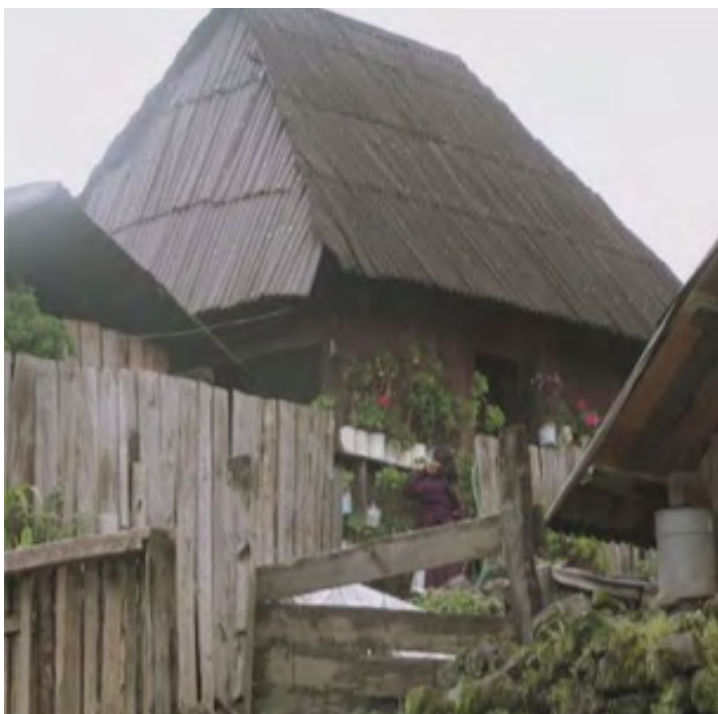
**Imagen 7.** La troje de la sierra se construye a partir de tablones colocados en forma horizontal y ensamblados sin clavos. Las cubiertas tradicionales de tejamanil prácticamente han desaparecido, como en este conjunto de Cocucho.

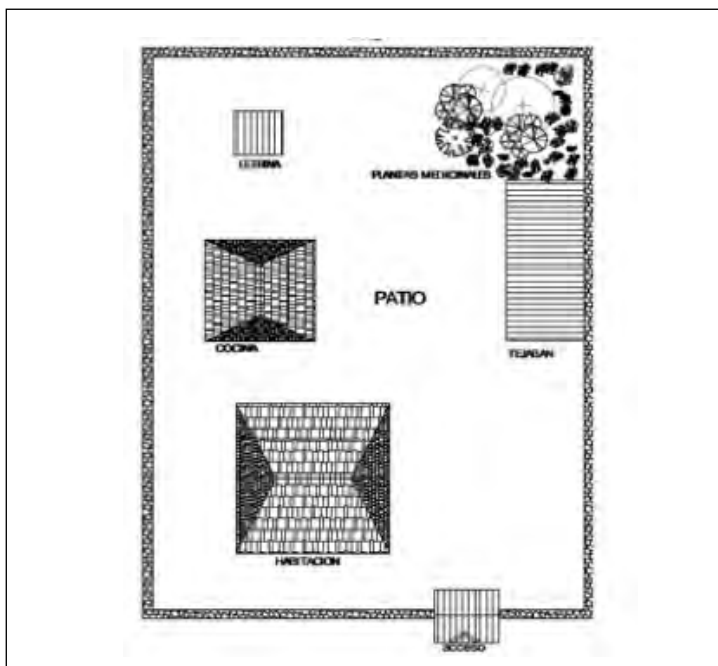
**Imagen 8.** Planta del solar típico hecho por el arquitecto Juan Fernando Bontempo en el siglo xx.

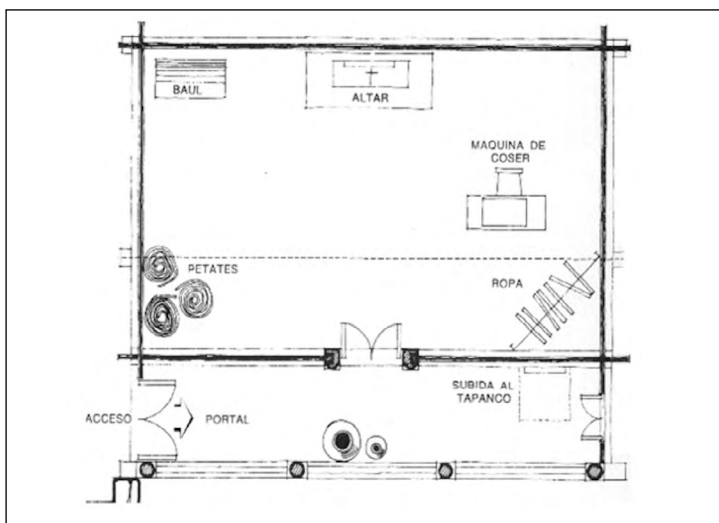
**Imagen 10.** Planta de troje. Se muestra el interior de una troje, espacio destinado al dormitorio. Se aprecia el portal o comedor, así como el acceso al tapanco.

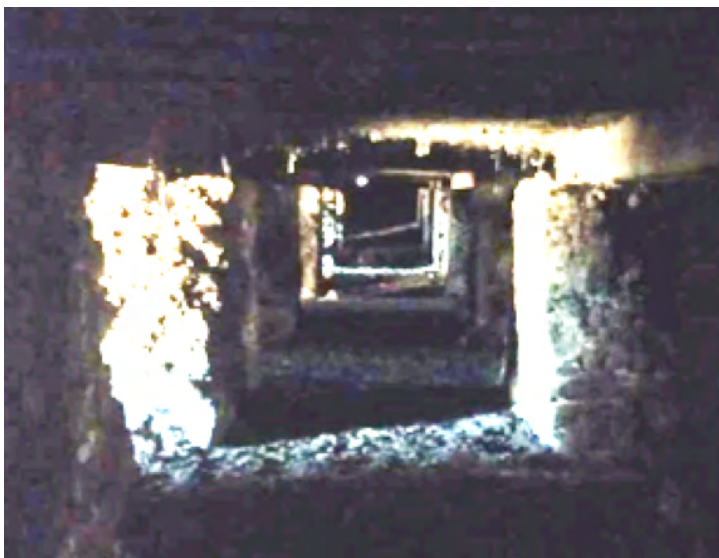
**Imagen 17.** Interior-cimentación: Se observan los poyos que dan firmeza a la estructura de madera.

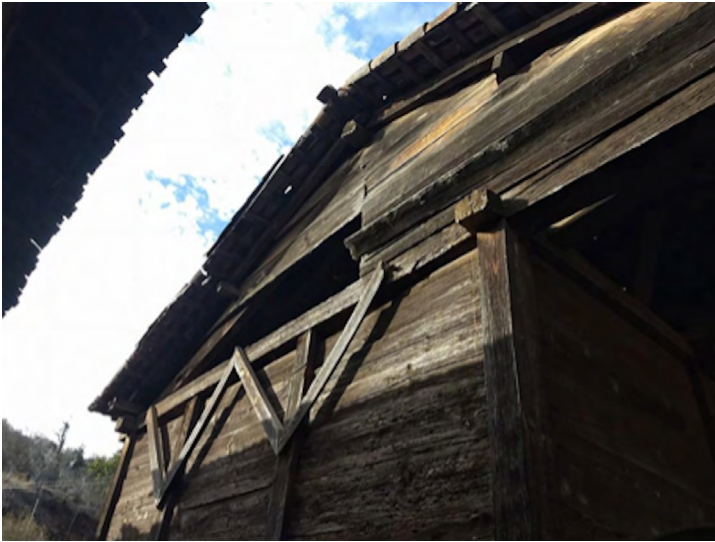
**Imagen 18.** Fachada sur: Fotografía donde se observan detalles de refuerzos diagonales sobre los pilares, tipo cartabón, y el grado de deterioro de la fachada.

En esta fachada aparecen refuerzos diagonales sobre las columnas de madera tipo cartabón y sujetadas con clavos metálicos, elementos no usuales en la época de su construcción, por lo que se dedujo su posterior colocación y, por su forma, la obvia razón de su función: rigidizar de mejor manera el plano que genera ese tabique y evitar o contener su deformación.

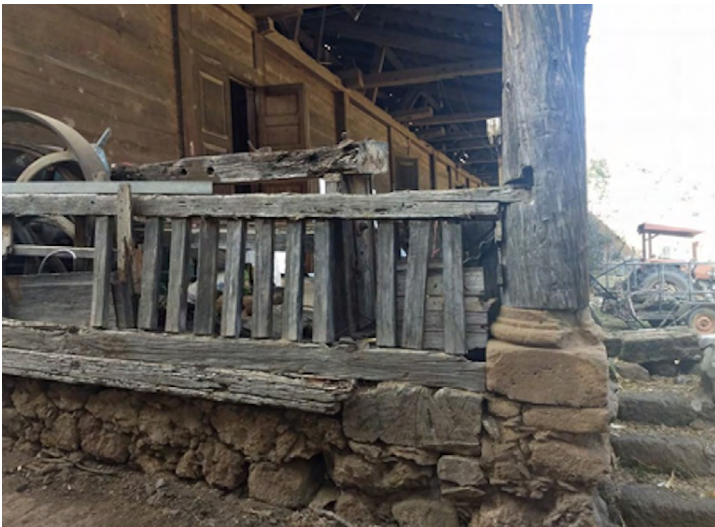
**Imagen 19.** Fachada Sur: Detalle de baranda y su estado de conservación.

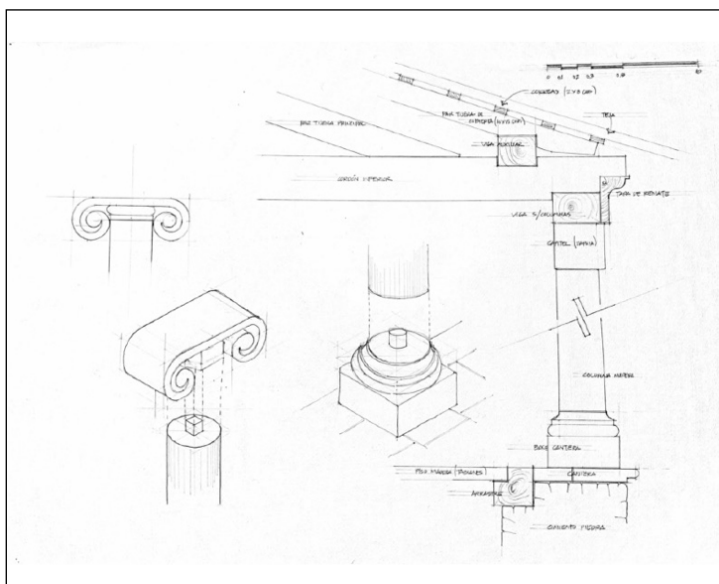
**Imagen 26.** Detalles de las columnas: Se observa la base de la columna con su ensamble hacia la columna y zapata, con un corte transversal desde la cimentación hasta cubierta.  
**Dibujo:** René Navarrete (2018).

Así también, en el corte escantillón de la derecha de la imagen es posible deducir la trasmisibilidad de las cargas desde la estructura de cubierta hasta la cimentación, donde las cargas de las tijeras, tanto la principal como la de cubierta, descansan en el cordón inferior y en la viga auxiliar, respectivamente, transmitiendo la carga hacia el capitel de cada una de las columnas, para bajar sobre éstas a la basa de cantera apoyada en el muro de mampostería de cimentación.

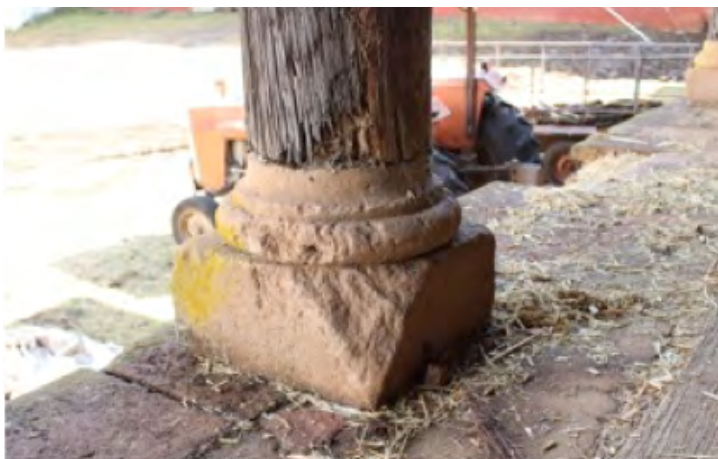
**Imagen 27.** Base de las columnas.  
**Fotografía:** Berenice Orozco (2018).

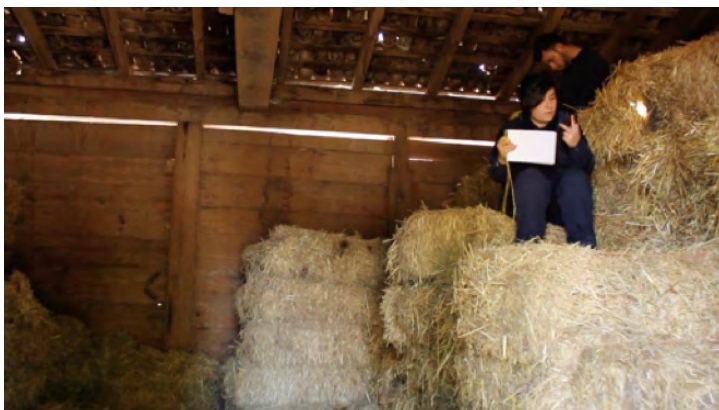
**Imagen 30.** Cuarto 2: Función de almacén de pacas de paja para alimento, se observa en la estructura de madera en diagonal y ménsulas que fueron colocadas en una época posterior.

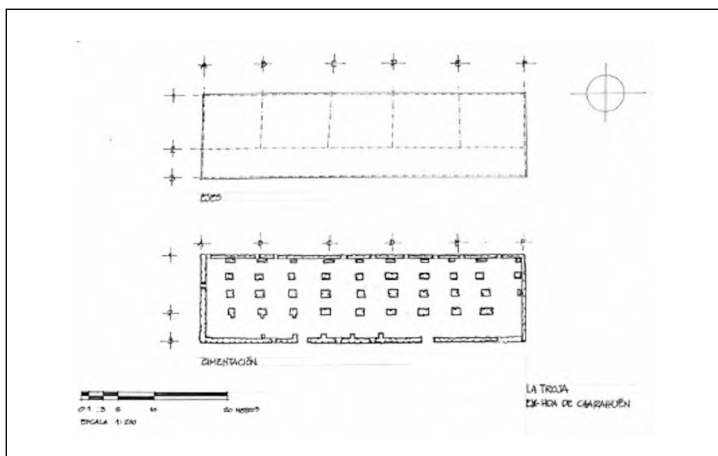
**Imagen 38.** Plano de ejes y de cimentación.  
Dibujo: René Navarrete (2019).

El tipo de cimiento empleado en Charahuén se compone de un muro perimetral de mampostería y elementos individuales también en mampostería.

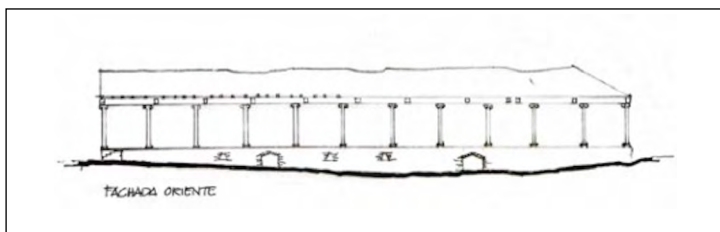
**Imagen 39.** Fachada este, vista de acceso y troneras.

Si bien estas troneras deberían estar al centro de los entre ejes de las columnas y a lo largo de toda la cimentación para garantizar óptima ventilación, se observan pocas y en disposición irregular. Lo anterior altera la distribución uniforme de esfuerzos, sin embargo no se observa en el sitio daño alguno por ello, otorgándole fiabilidad al sistema considerando la carga que la cubierta transmite en ese eje.

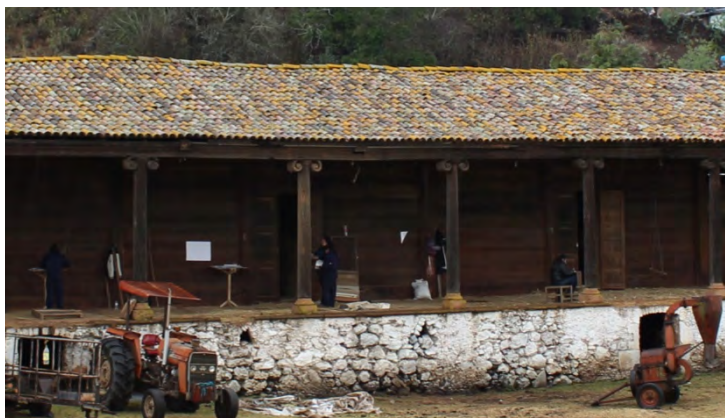
**Imagen 40.** Fachada Oriente, troneras.  
**Fotografía:** Berenice Orozco (2018).

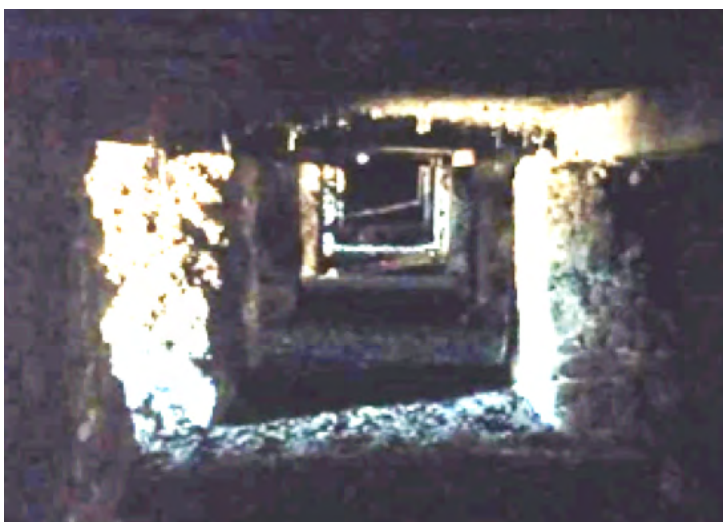
**Imagen 41.** Poys de cimentación. Fotografía: Gerardo Garnica (2018).

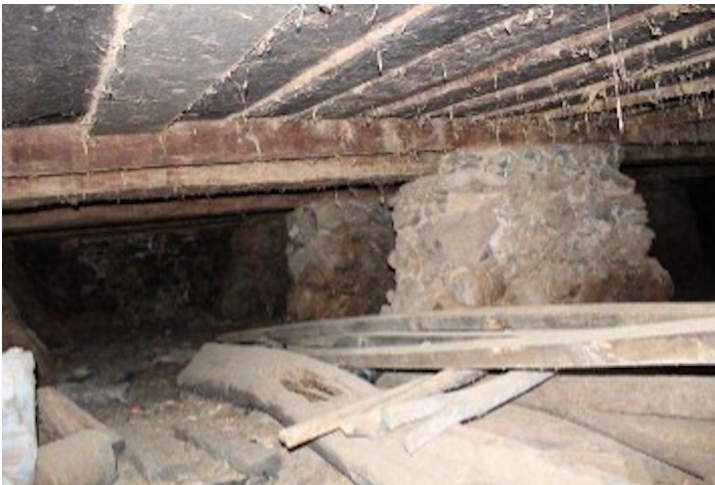
**Imagen 43.** Poyos de cimentación.  
**Fotografía:** Berenice Orozco (2018).

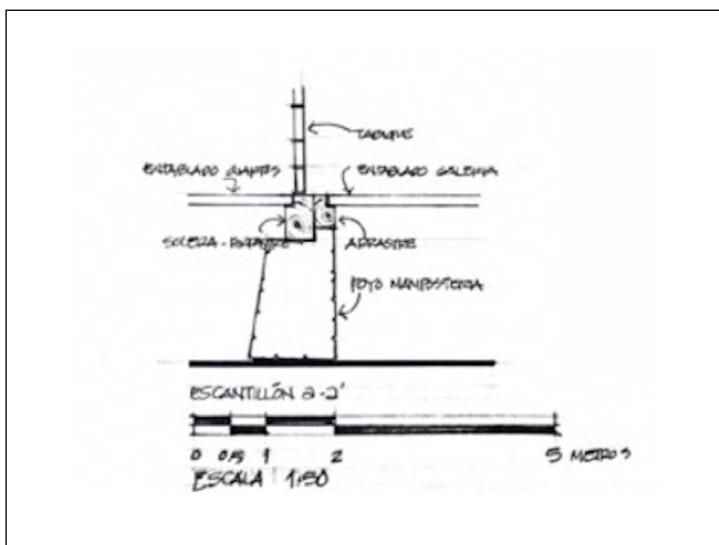
**Imagen 44.** Detalle de unión de piezas en cimentación.  
Dibujo: René Navarrete (2019).

El entablado se monta sobre las vigas de desplante, las cuales funcionan como solera inferior en el caso de los tabiques de la troja. El entramado de piso se coloca sobre los poyos de piedra y los arrastres colocados sobre el muro perimetral.

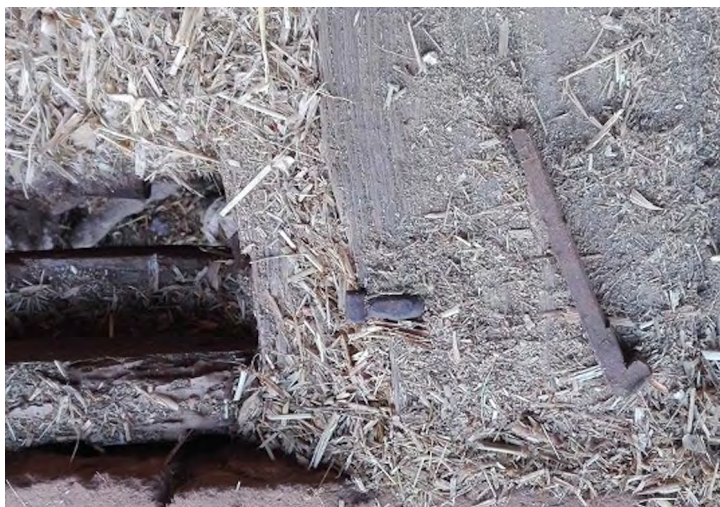
**Imagen 45.** Clavos encontrados en el entramado de piso, único elemento metálico de la troja de Charahuén.

El entablado de piso está anclado a los arrastres con un clavo de acero, el cual se presupone posterior a la fecha de origen de la troja. Cabe destacar que este clavo es el único ensamble metálico que se encuentra en todo el sistema de la troja.

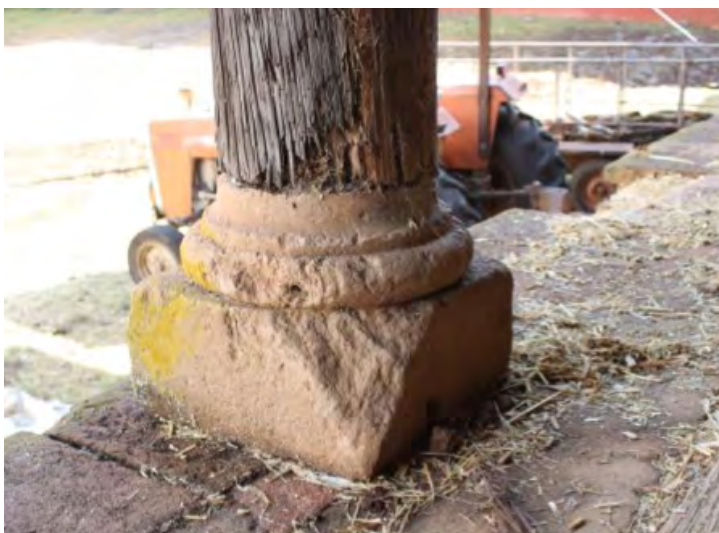
**Imagen 46.** Basa de cantera y columna.  
Fotografía: Berenice Orozco (2018).

En el caso de Charahuén y por las características, tamaño y uso de la troja, la galería toma un sesgo diferente: se integra con la techumbre que cubre la troja. Si comenzamos la lectura de la troja en las columnas de la galería (eje 3), podemos observar que se encuentran sobre una basa cuadrada de cantera rosa con detalles circulares, las dimensiones de estas piezas varían por el deterioro de la cantera, a pesar de eso la medida estándar encontrada en la mayoría de las basas es de 0.50 por 0.50 m.

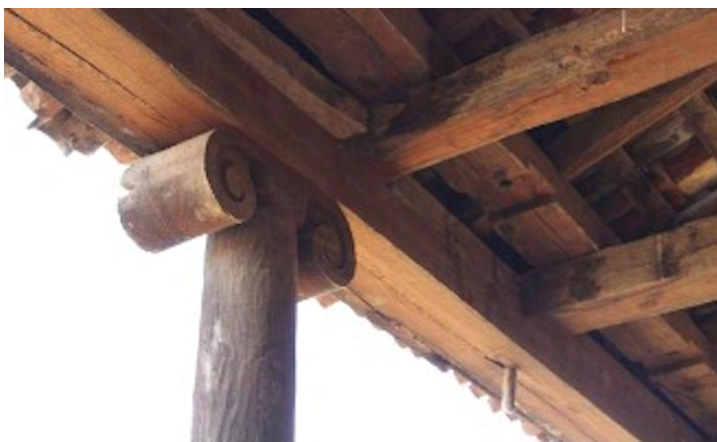
**Imagen 47.** Zapata de galería tallada con características jónicas.

Las columnas tienen sección circular y su diámetro va de entre 0.35 m hasta 0.40 m, la separación entre columnas puede variar entre 3.80 m hasta 4 m. Sobre las columnas se colocó una zapata de madera, cumpliendo la función estructural de aumentar la sección de contacto de la columna con la viga de cerramiento; presenta un detalle en su ornamentación, imitando el orden jónico a través de las volutas talladas en la pieza. La columna cuenta con una espiga idéntica a la de la basa, cuyo trabajo es desempeñar la misma función: evitar el desplazamiento lateral entre la zapata y la columna.

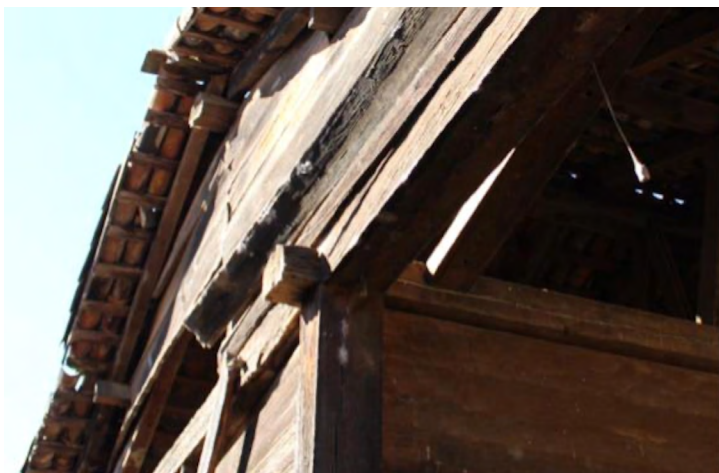
**Imagen 52.** Ensamblés entre columna y solera superior, eje A.  
Fotografía: Yazmín Navarro (2018).

Cerrando el sistema en la parte de arriba de las columnas y de los muros se coloca la solera superior, la cual abarca no sólo los cuartos sino la galería también, apoyándose en las columnas circulares y formando una especie de marco. El ensamble longitudinal de la solera es a media madera, y con una caja y espiga con las columnas.

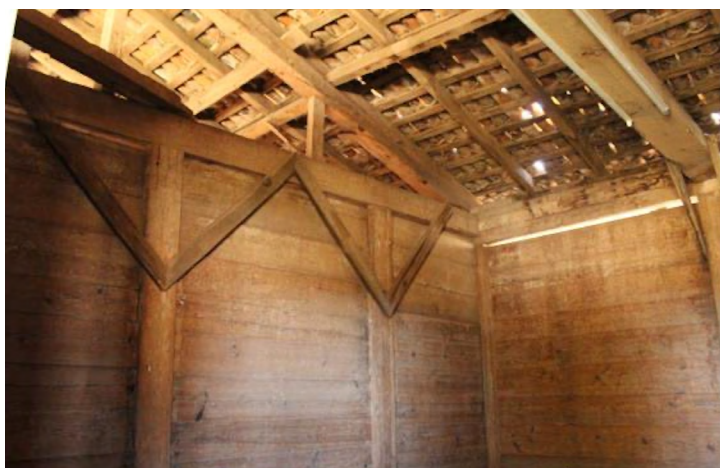
**Imagen 53.** Diagonales de arriostre.  
**Fotografía:** Yazmín Navarro (2018).

Es preciso mencionar que estos refuerzos no son originales de la construcción, se colocaron aproximadamente en la primera década del año 2000, esto quiere decir que el sistema constructivo de la troja soportó entre 100 y 120 años, funcionando de manera correcta.

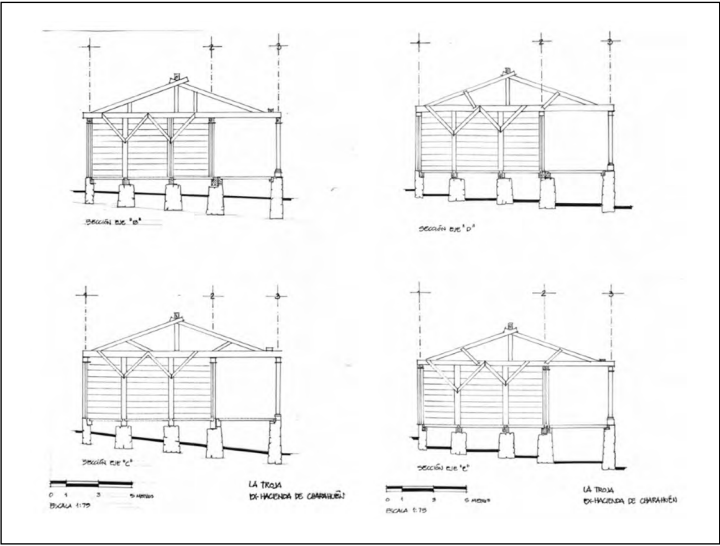
Imagen 54. Entramados verticales transversales, ejes B, C, D y E.  
Dibujo: René Navarrete (2019).

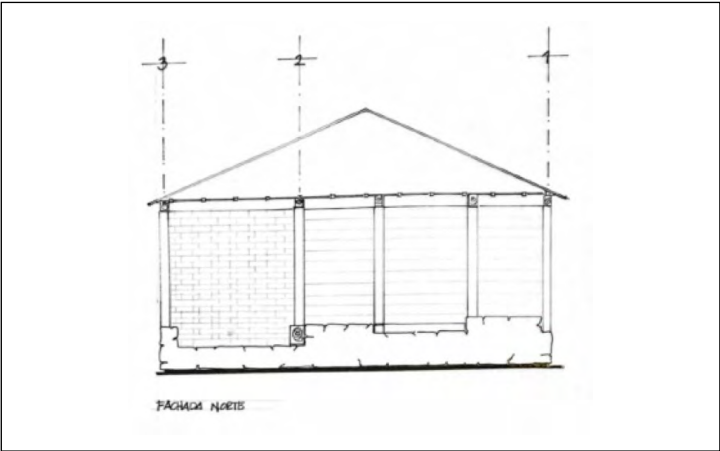
**Imagen 56.** Entramado vertical transversal, eje F.  
**Dibujo:** René Navarrete (2019).

No obstante, aunque el armado de la troja es completamente de madera excepto la cimentación, el último entramado presenta una combinación de madera con un muro de adobe, esto con el fin de tapar la vista a la calle.

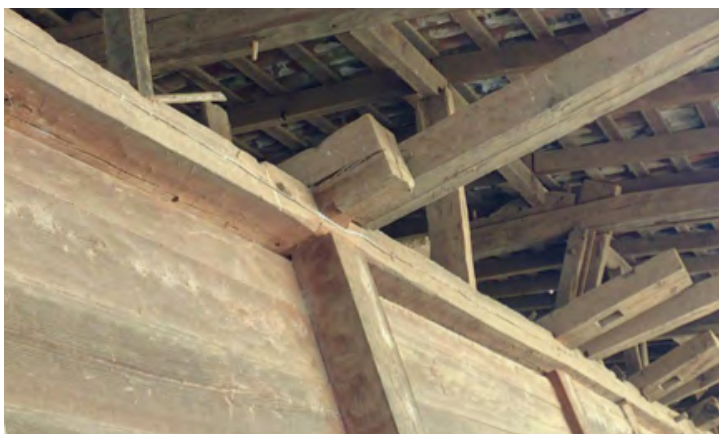
**Imagen 57.** Ensamble de columna a media madera.

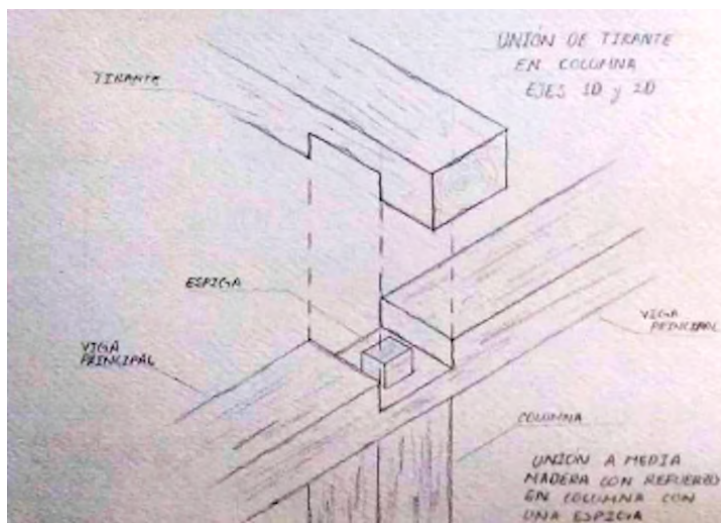
**Imagen 58.** Detalle ensamble en columna a media madera.  
Dibujo: Yasmín Navarro (2018).

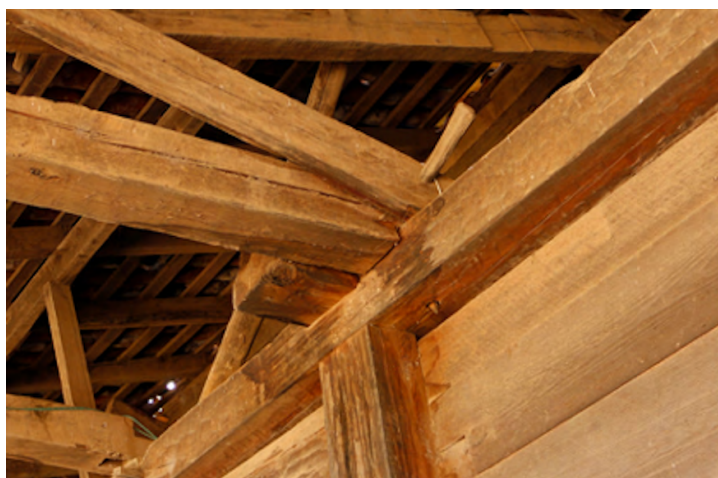
**Imagen 59.** Unión de columna, viga principal, cordones y tirantes.  
Fotografía: Luis Arellano (2018).

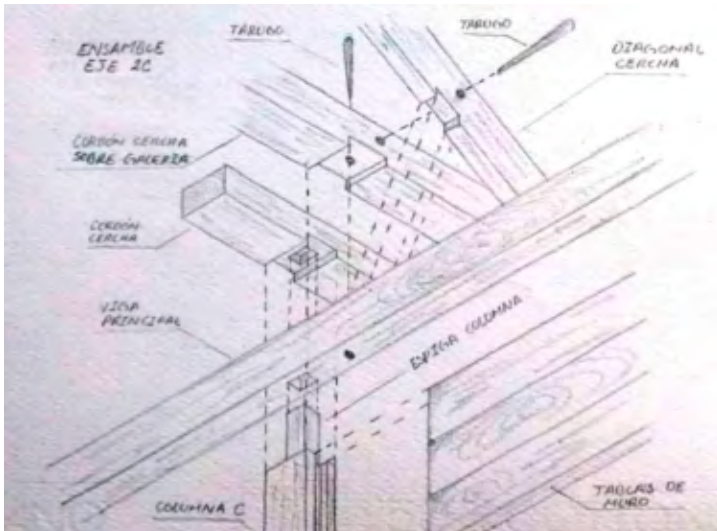
**Imagen 60.** Detalle de unión en área de columna.  
Dibujo: Yasmín Navarro (2018).

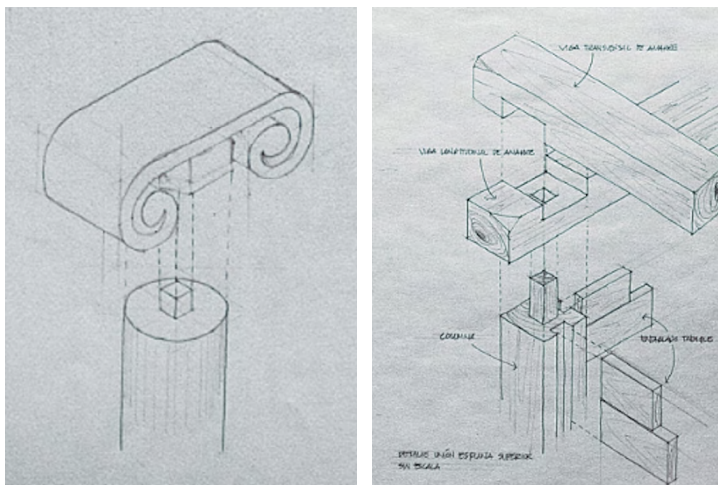
**Imagen 62.** Ensamble de zapata y columnas.

En ambos tipos de columnas se distingue una espiga sobresaliente en la parte superior de las piezas, la cual sirve para ensamblar con los elementos que se colocan sobre la columna, como son las zapatas y/o las soleras superiores. De esta forma, este ensamble evita que los empujes laterales muevan de su sitio cualquiera de las dos piezas y ocasionen una falla en la estructura.

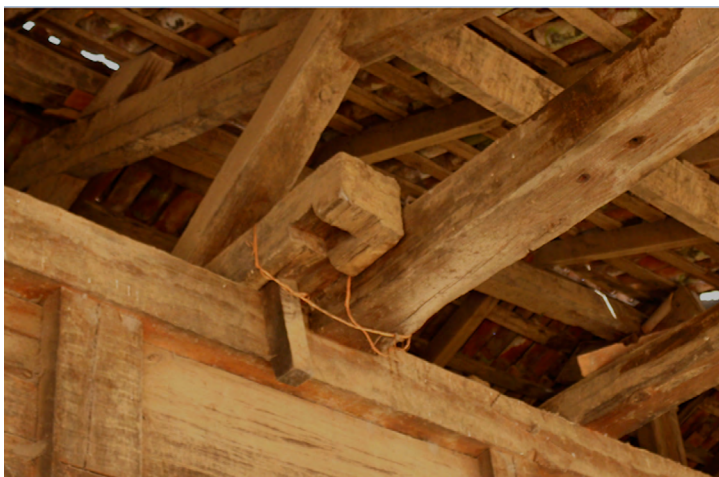
Imagen 64. Tirante con clavija.  
Fotografía: Luis Arellano (2018).

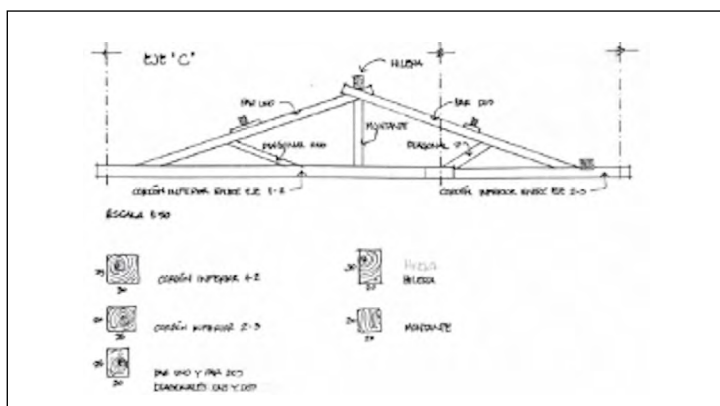
Imagen 65. Cercha eje C.  
Dibujo: René Navarrete (2019).

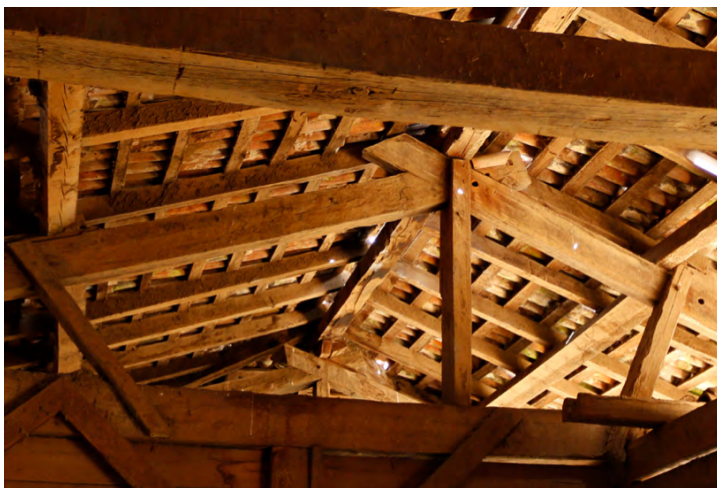
**Imagen 66.** Cercha mitad izquierda de la troje.  
Foto: Luis Arellano (2018).

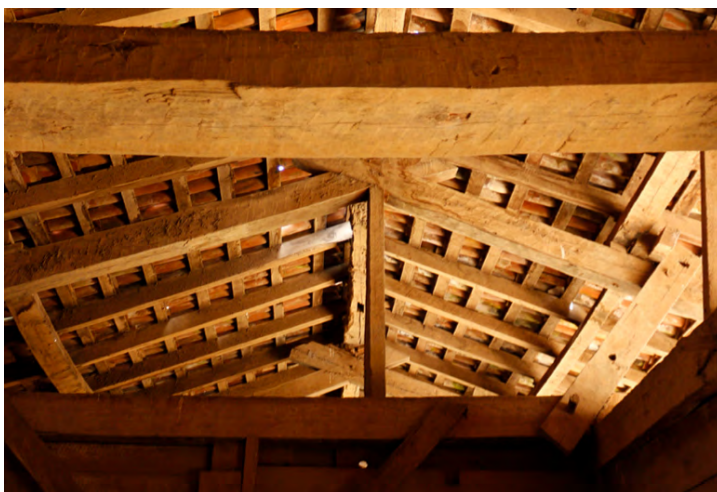
**Imagen 67.** Cercha central de la troje.  
Fotografía: Luis Arellano (2018).

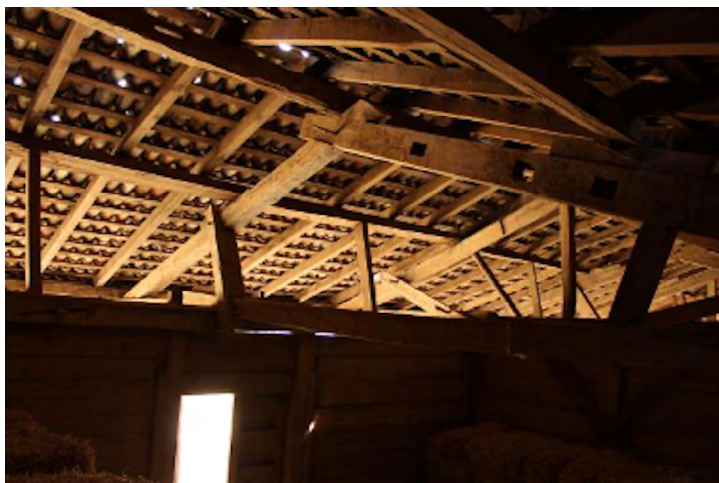
Imagen 68. Entramado de techumbre.  
Fotografía: Berenice Orozco (2018).

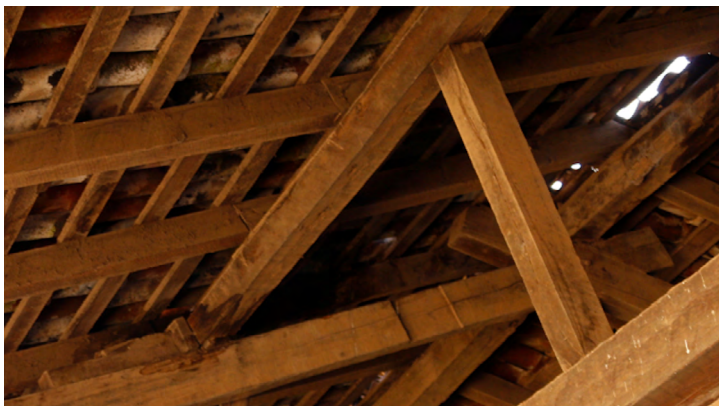
**Imagen 69.** Punta y correa auxiliar.  
**Fotografía:** Luis Arellano (2018).

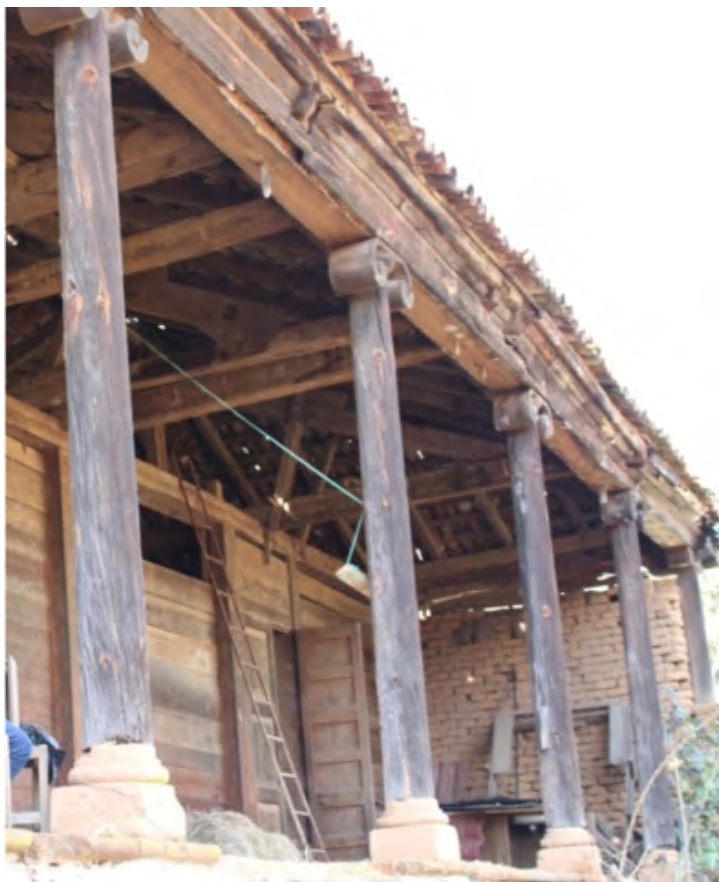
**Imagen 70.** Columnas en galería.  
**Fotografía:** Berenice Orozco (2018).

Como remate sobre las columnas de la galería la cubierta tiene un tapón hecho con tablas, que sirve para tapar del agua a la solera superior y evitar que se pudra. De esta manera, si la tabla sufre algún daño, simplemente se reemplaza por una nueva. Esto hace que el remate de la cubierta tenga un aspecto más estético.

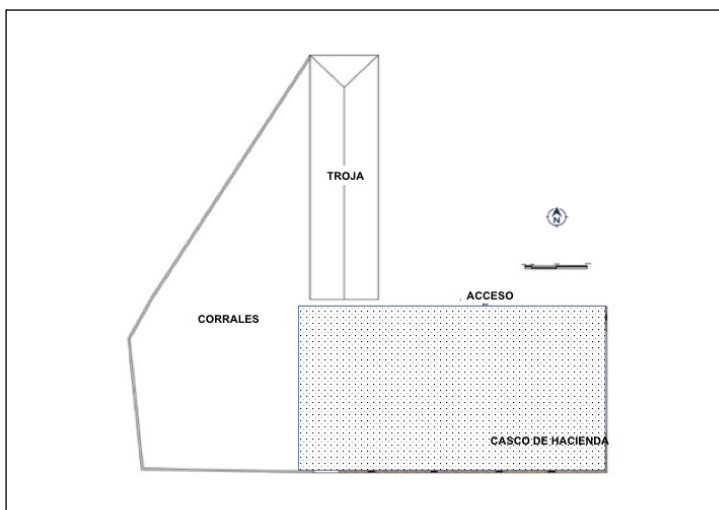
**Imagen 76.** Plano esquemático de la casa grande.

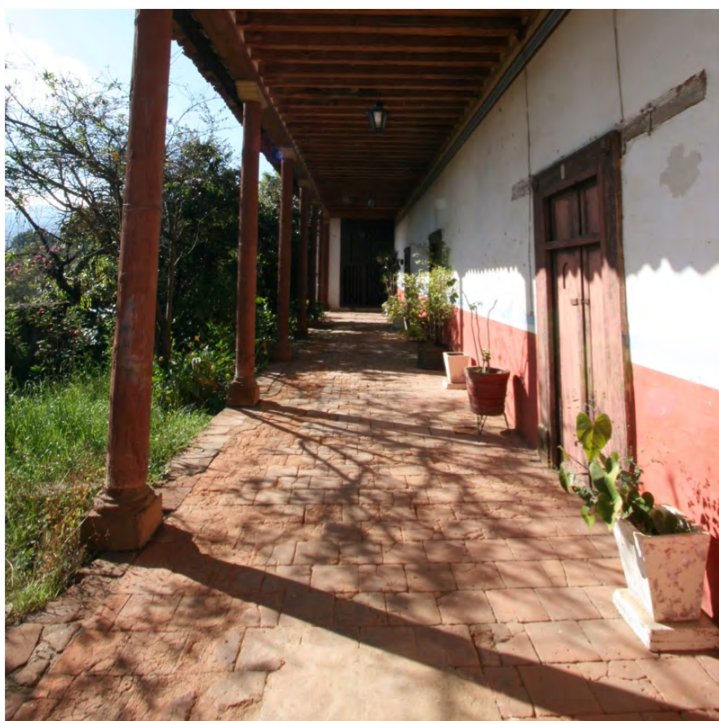
**Imagen 106.** Piso de barro cocido en galería interior.  
Fotografía: Marco Gurrola (2020).

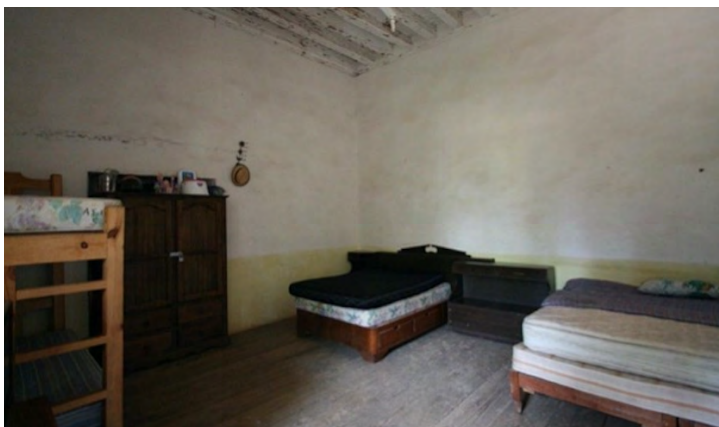
**Imagen 111.** Piso de tablones en habitaciones.

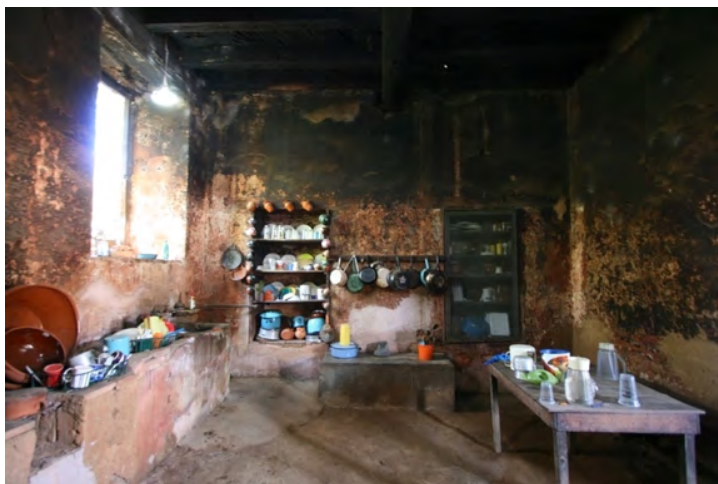
**Imagen 114.** Piso de tierra en cocina.  
**Fotografía:** Marco Gurrola (2020).

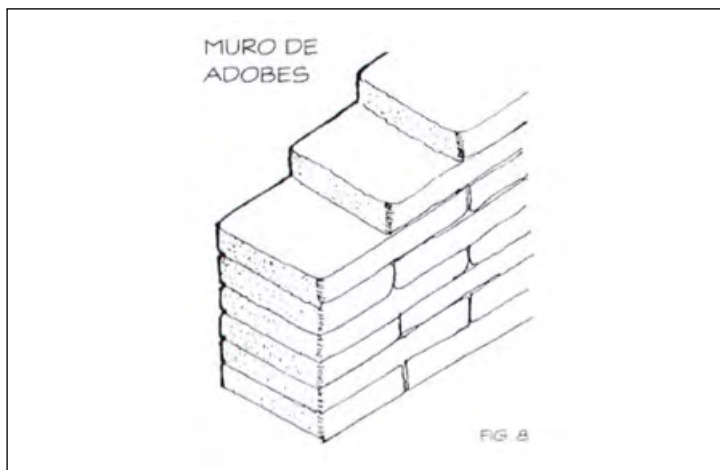
**Imagen 116.** Muro de adobe.  
**Fuente:** L. Torres Garibay (1999).

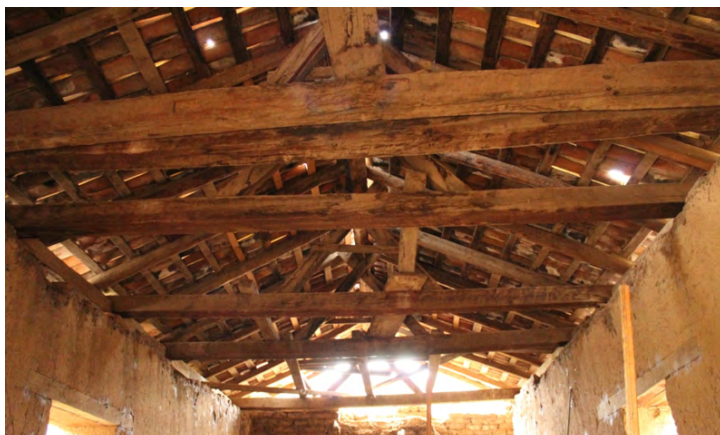
**Imagen 142.** Parte inferior de cubierta.  
**Fotografía:** Marco Gurrola (2020).

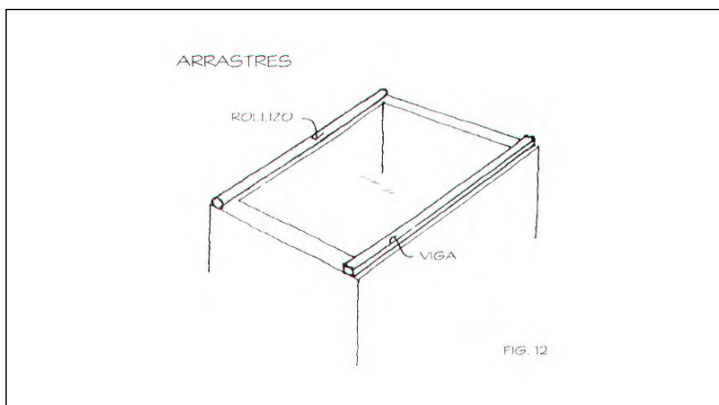
**Imagen 143.** Arrastres (Torres, 1999).
