“Degradación de la vegetación y azolvamiento en presas periurbanas de zonas templadas de México: contribuciones para su evaluación y prospección”

Luis Ángel Macías Domínguez ¹, Maximino Hernández González ¹, Carolina Navarro Rodríguez ¹, *Azucena Pérez-Vega ¹
¹División de Ingenierías, Departamento de Geomática e Hidráulica, Campus Guanajuato
*azupv@ugto.mx¹

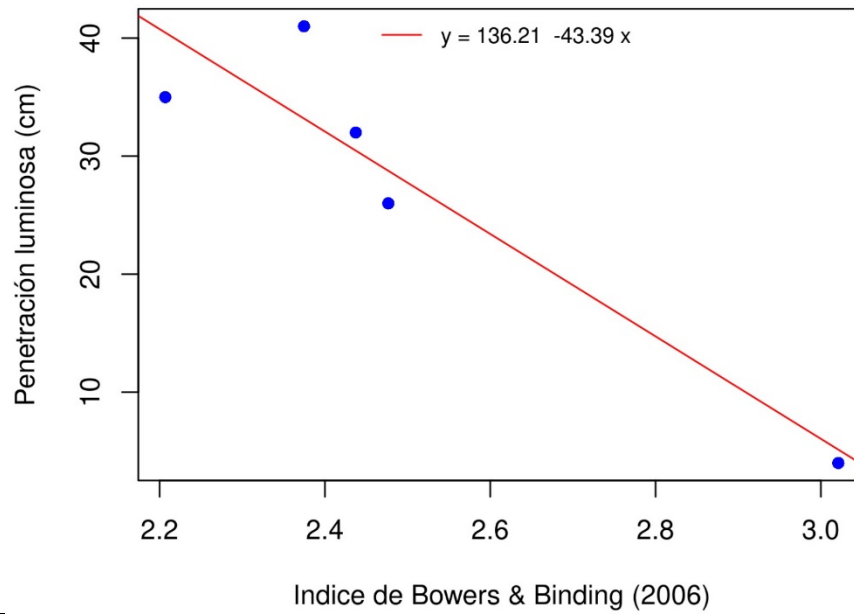
Figura 5. Gráfica de correlación entre los valores del disco de Secchi y los valores de las

Los resultados muestran valores de correlación alta entre 6 de los 9 indicadores analizados (R^2 entre -0.75 y -0.93) y los valores de penetración luminosa o transparencia calculados con base en la imagen de satélite. Se ajustó una regresión lineal entre la penetración luminosa y el índice que presentó la máxima correlación (Índice de Bowers y Binding (2006)). Con base en el modelo de regresión y los datos satelitales, es posible realizar un mapa de la penetración luminosa para todos los cuerpos de agua monitoreado para esta fecha.

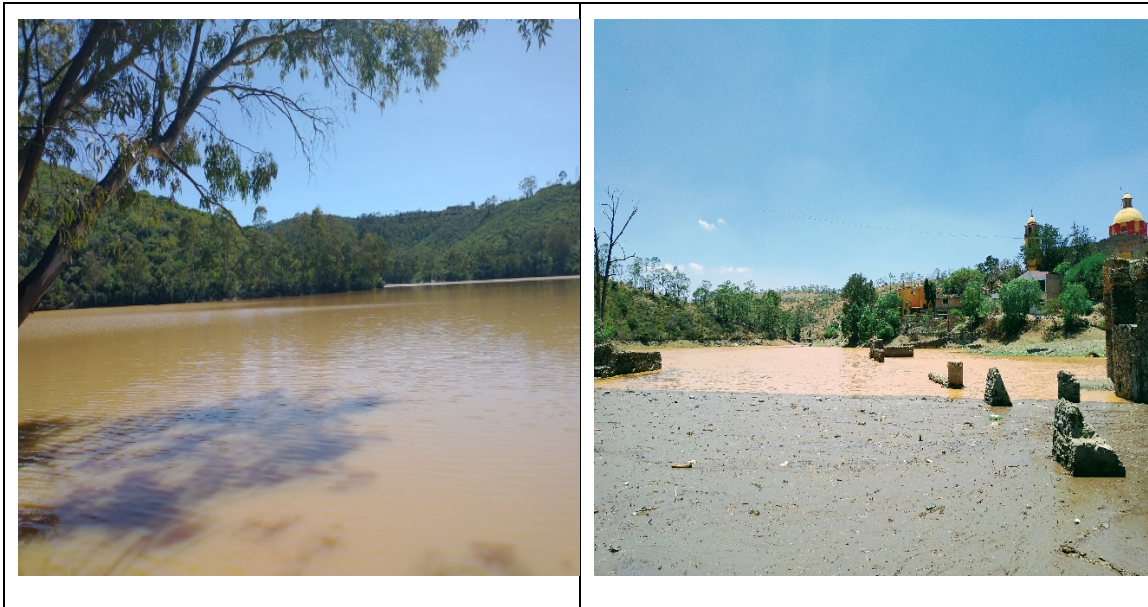
Figura 6. Mapa de Índice de turbidez, los números muestran los sitios de muestro en los embalses.

El caso más representativo fue el reservorio de la presa de la Soledad, donde los valores más altos de turbidez se localizan en las porciones más someras de la zona norte de la presa, mientras los valores más bajos se encuentran en agua profunda, cercana a la cortina de la presa (Figura 6).

Figura 6. A) Presa de la Esperanza y B) Presa de la Soledad.
