UNIVERSIDAD DE
GUANAJUATO

**“INTERVENCIÓN Y PUESTA EN VALOR DE LAS FUENTES
ADOSADAS PARA LA DISTRIBUCIÓN DE AGUA EN SAN MIGUEL DE
ALLENDE, GTO.”**

**TRABAJO DE TITULACIÓN EN LA MODALIDAD DE TESIS QUE PARA OBTENER
EL GRADO DE MAESTRÍA EN RESTAURACIÓN DE SITIOS Y MONUMENTOS
QUE PRESENTAN**

GUANAJUATO, GTO., JUNIO DE 2022

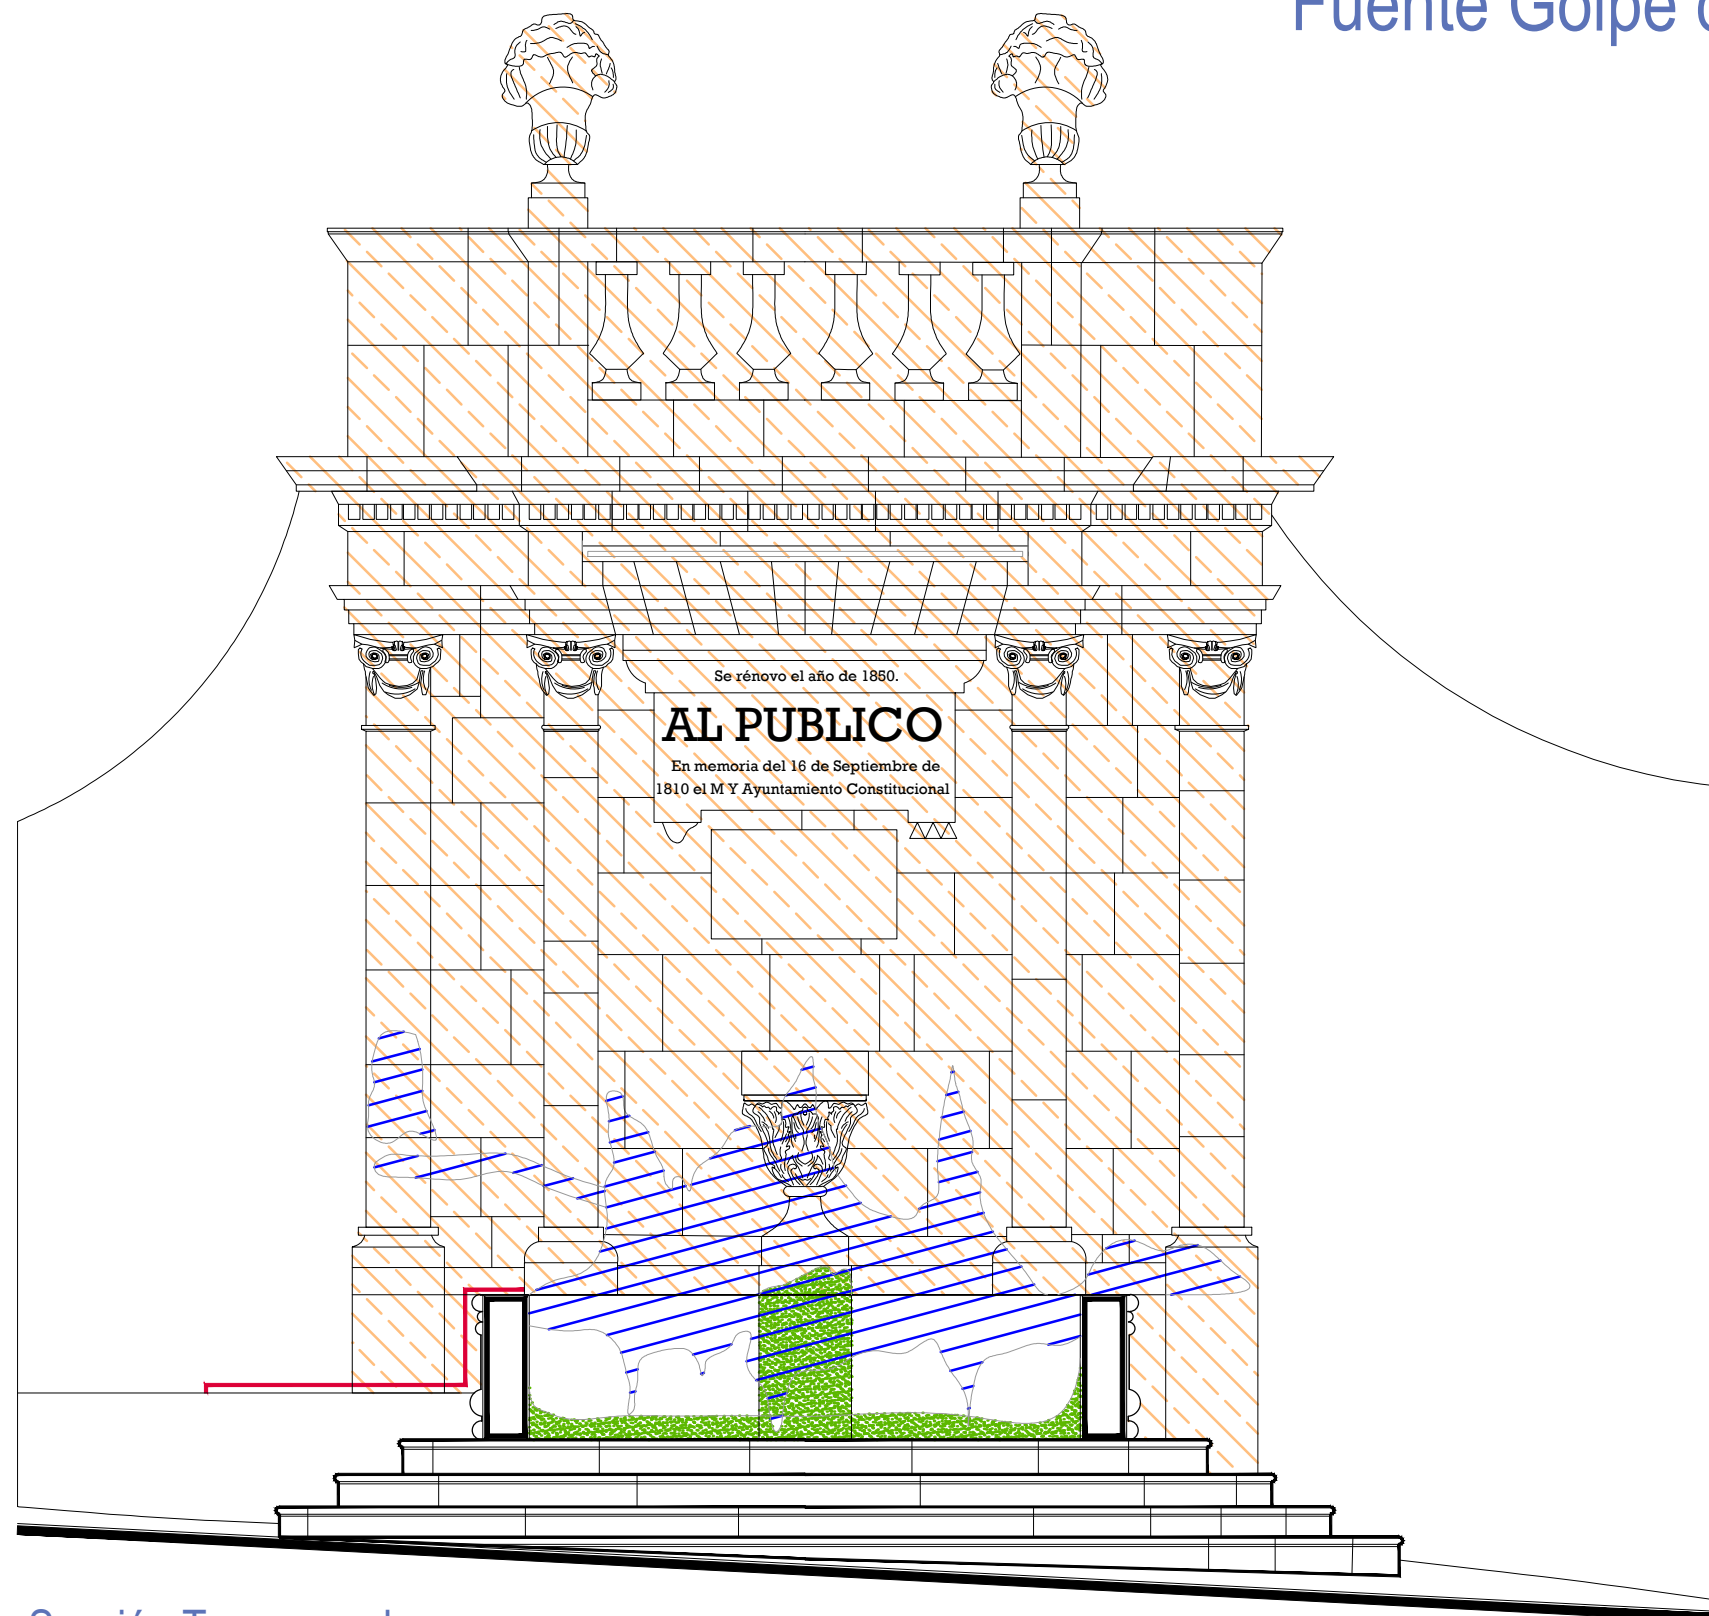
Sección Transversal

Pérdida de elemento ornamental
-   Suciedad
-   Microflora
-   Instalaciones eléctricas aparentes
-   Disgregación
-   Degradación
-   Resane de cemento con o sin color
-   Subflorescencias

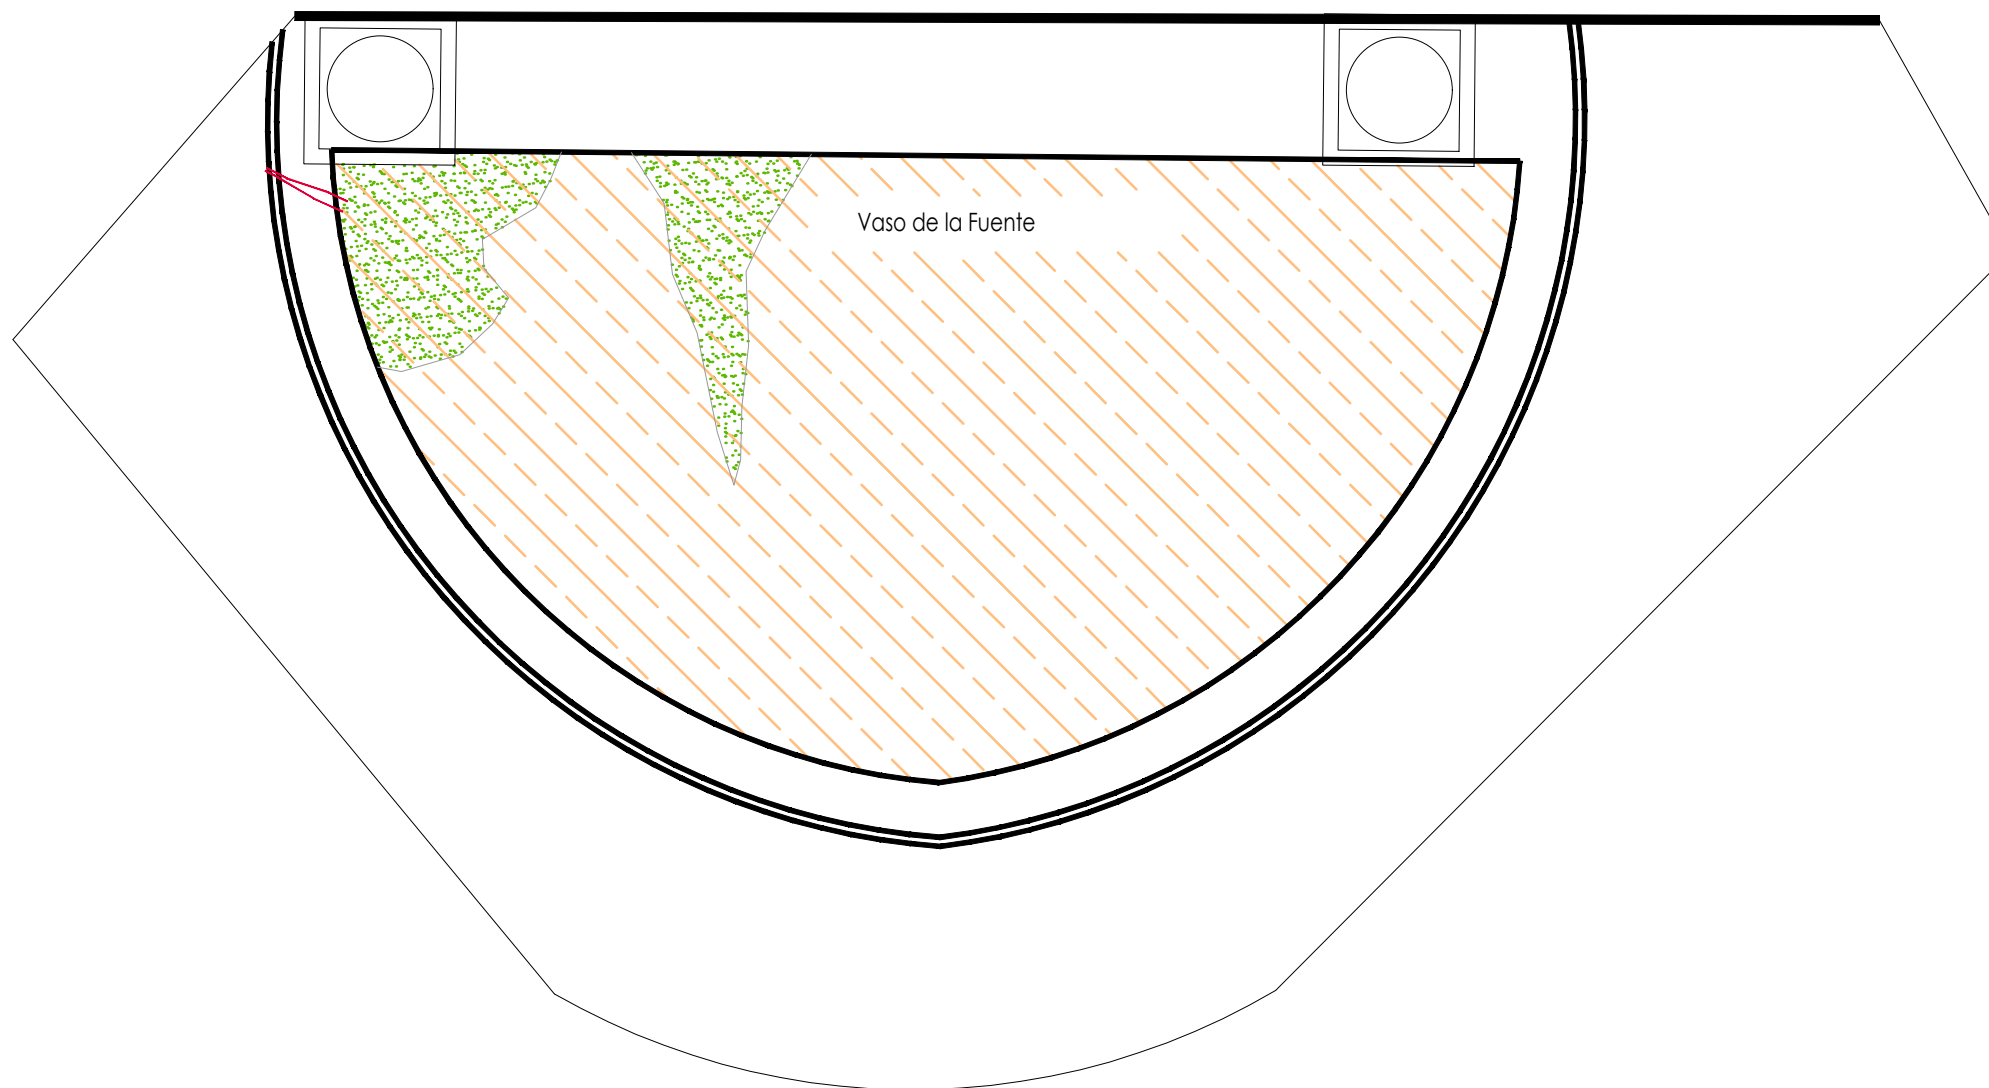
Planta Arquitectónica

Subflorescencias

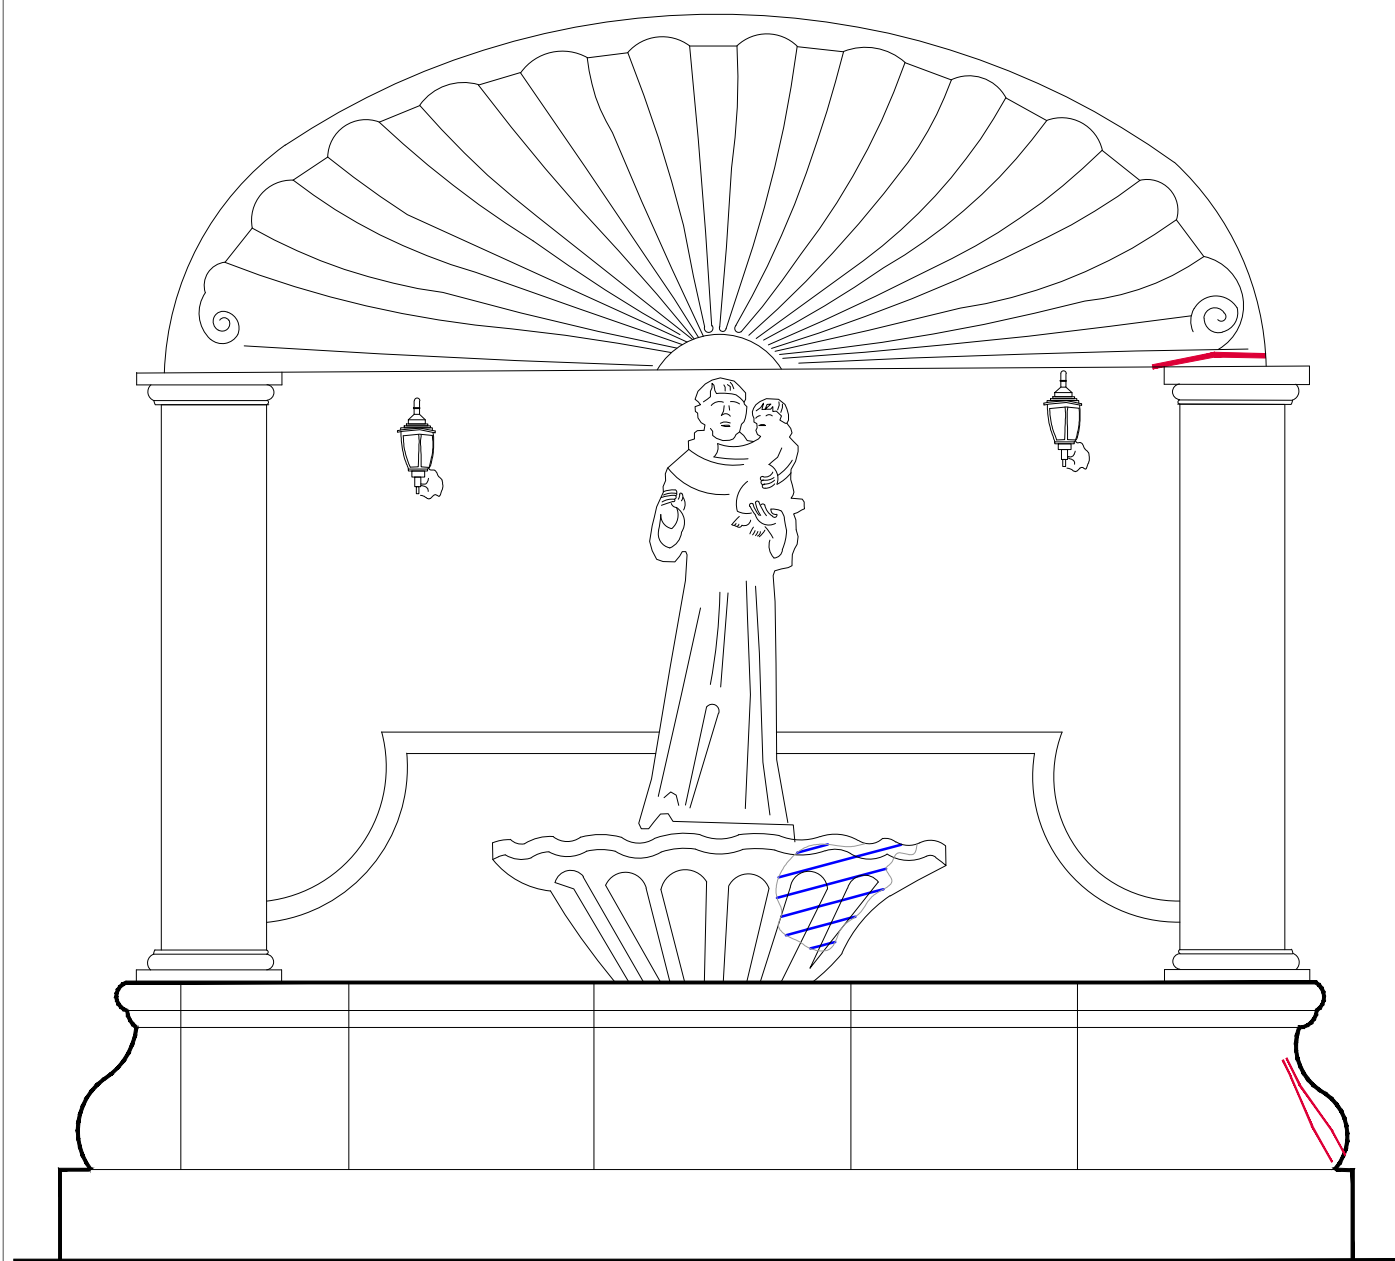
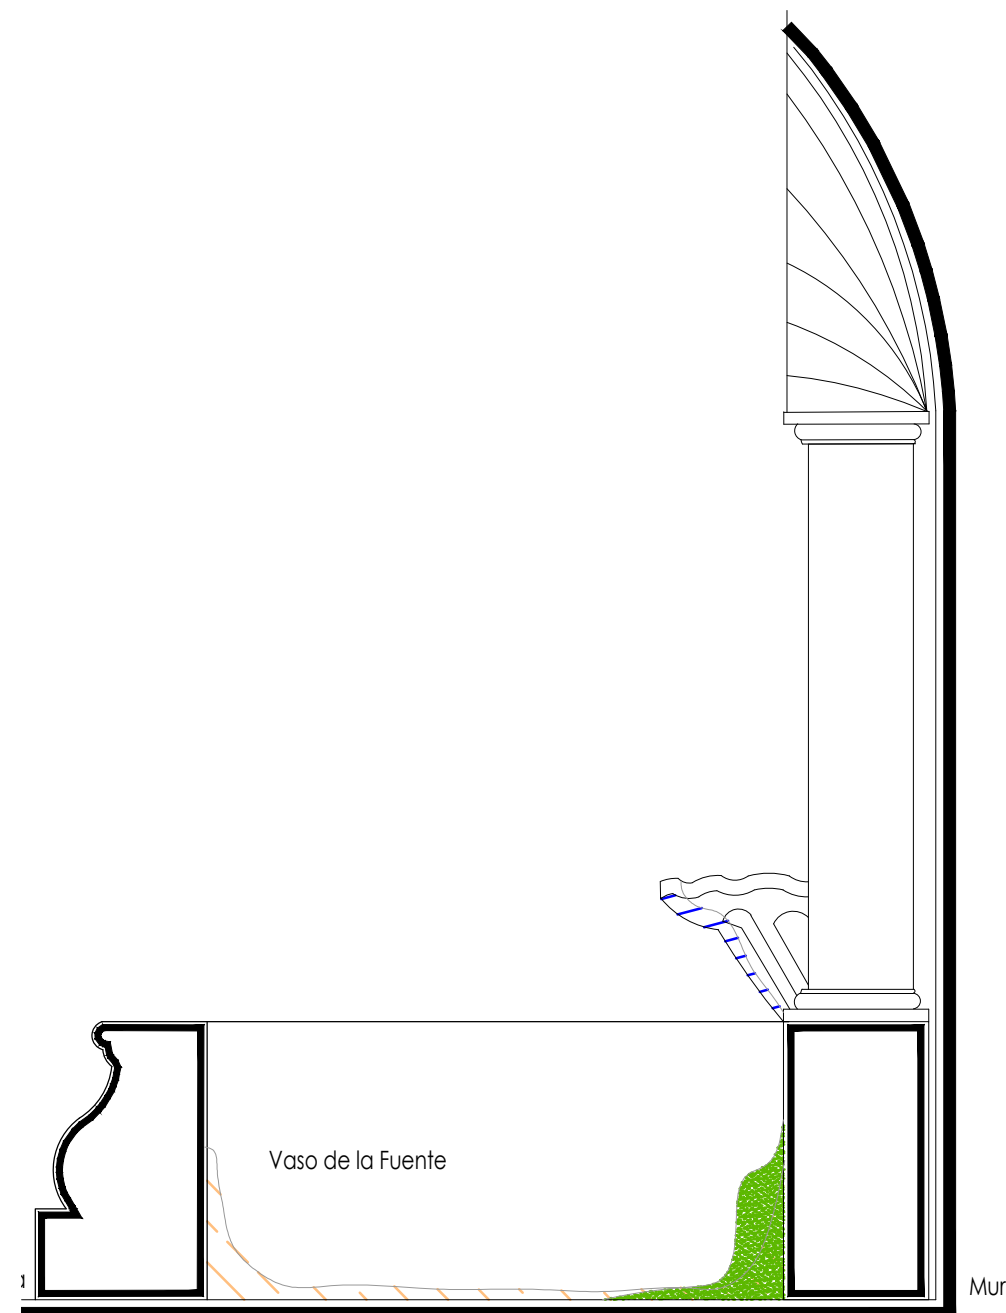
Alzado

Subflorescencias

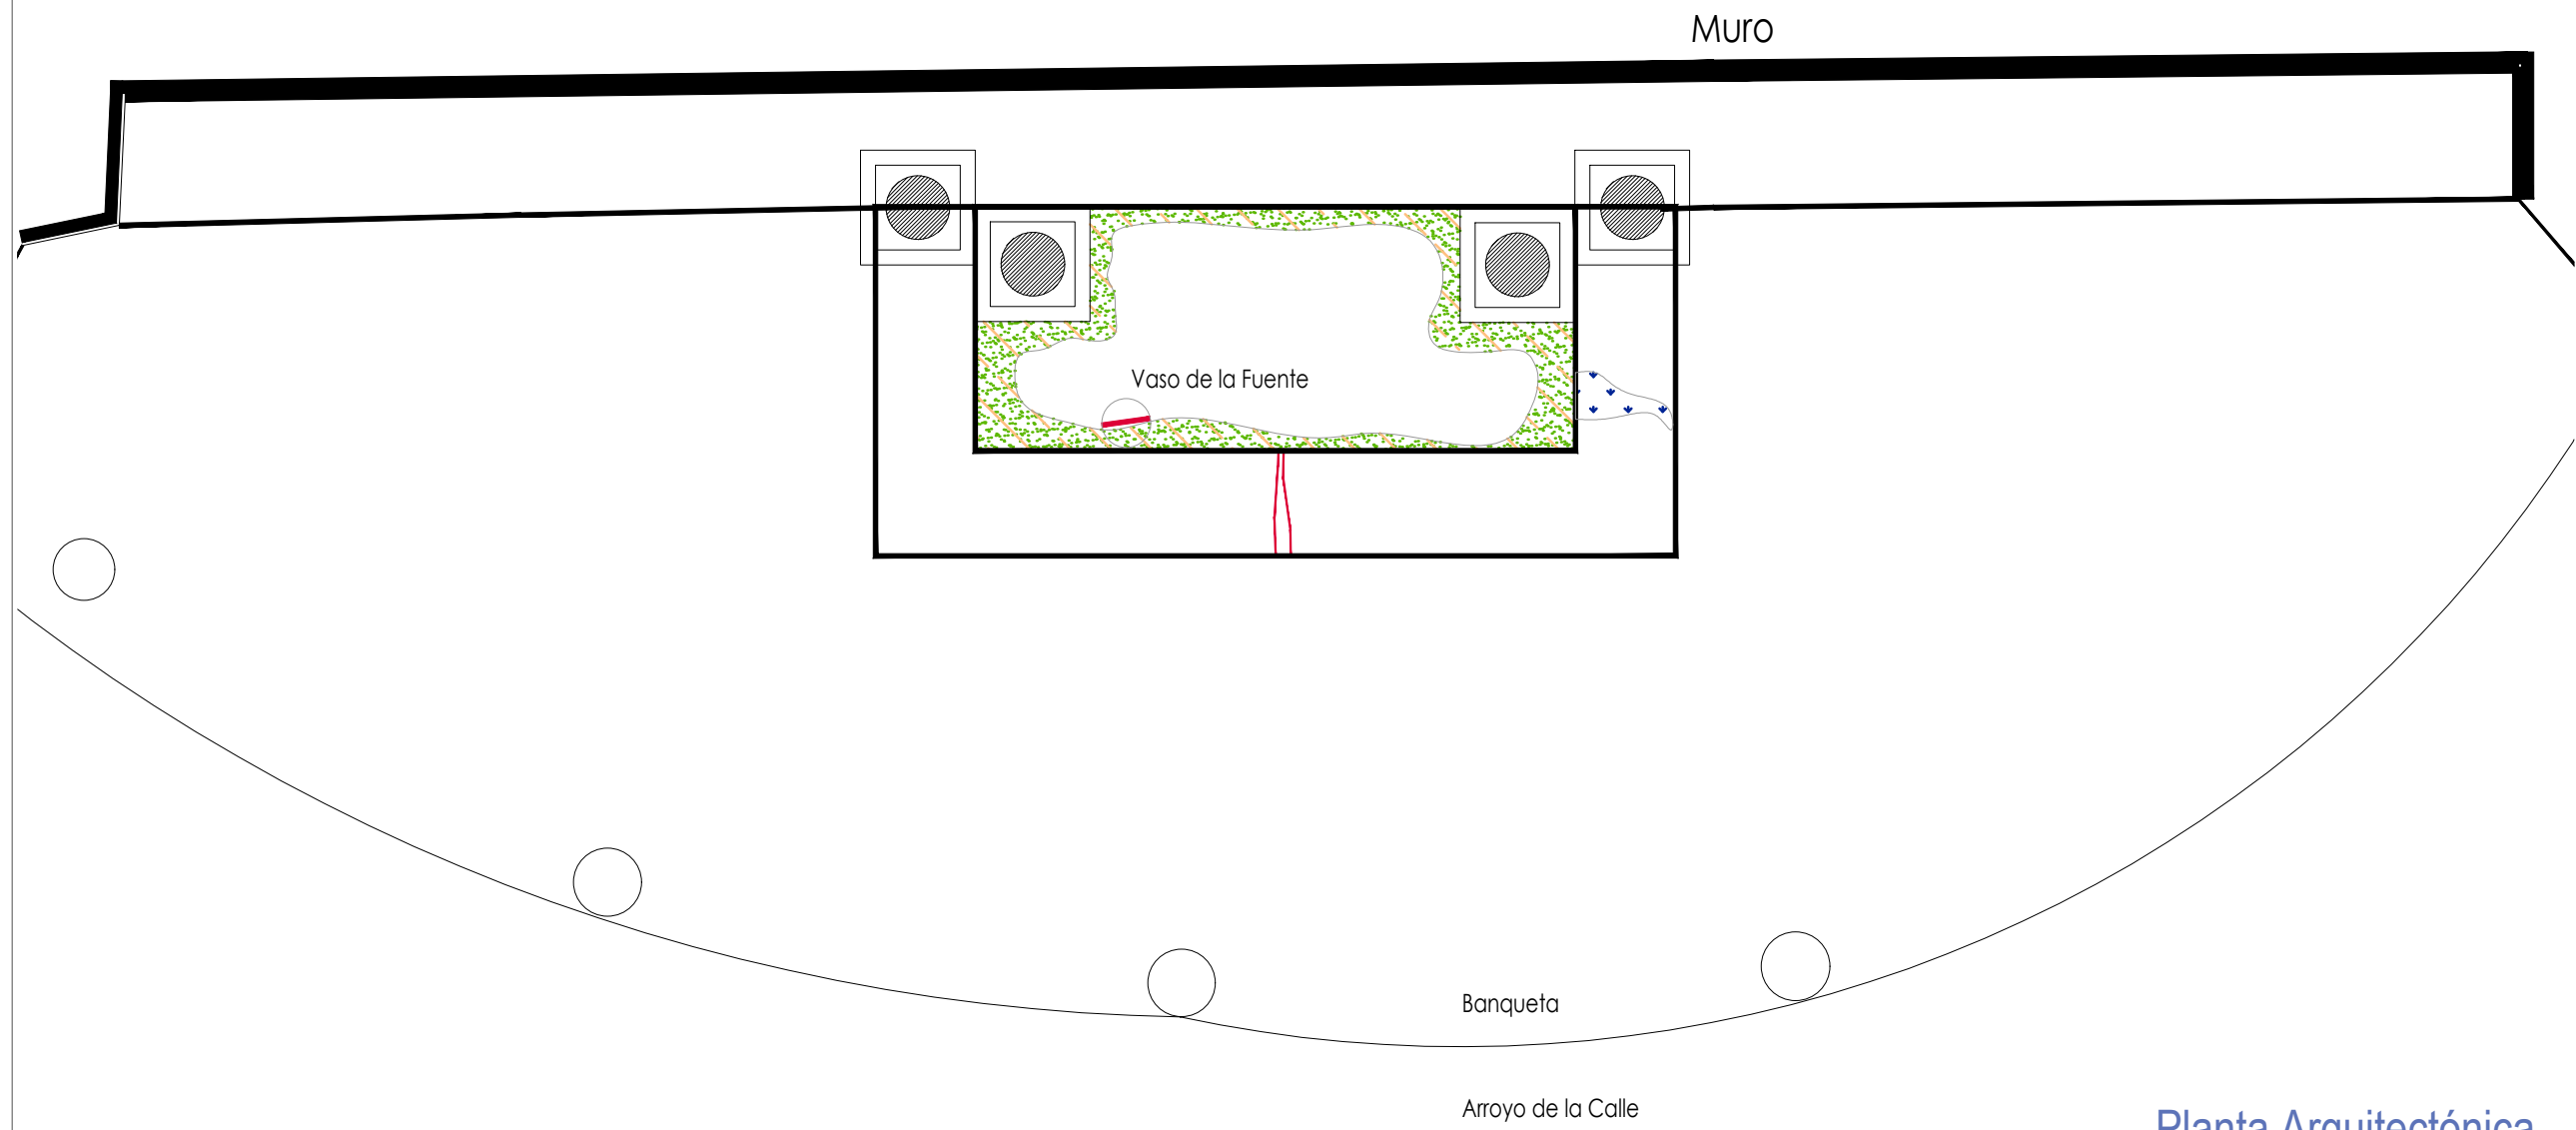
PLANO:
REGISTRO DE DETERIOROS.

Microflora		Degradación
	Suciedad		Pérdida de elemento ornamental
	Instalaciones eléctricas aparentes		Abrasión
	Grietas y fisuras superficiales		Insiciones
	Resane de mortero de cal con o sin color en mal estado		Disgregación
	Junta en mal estado		Subflorescencias

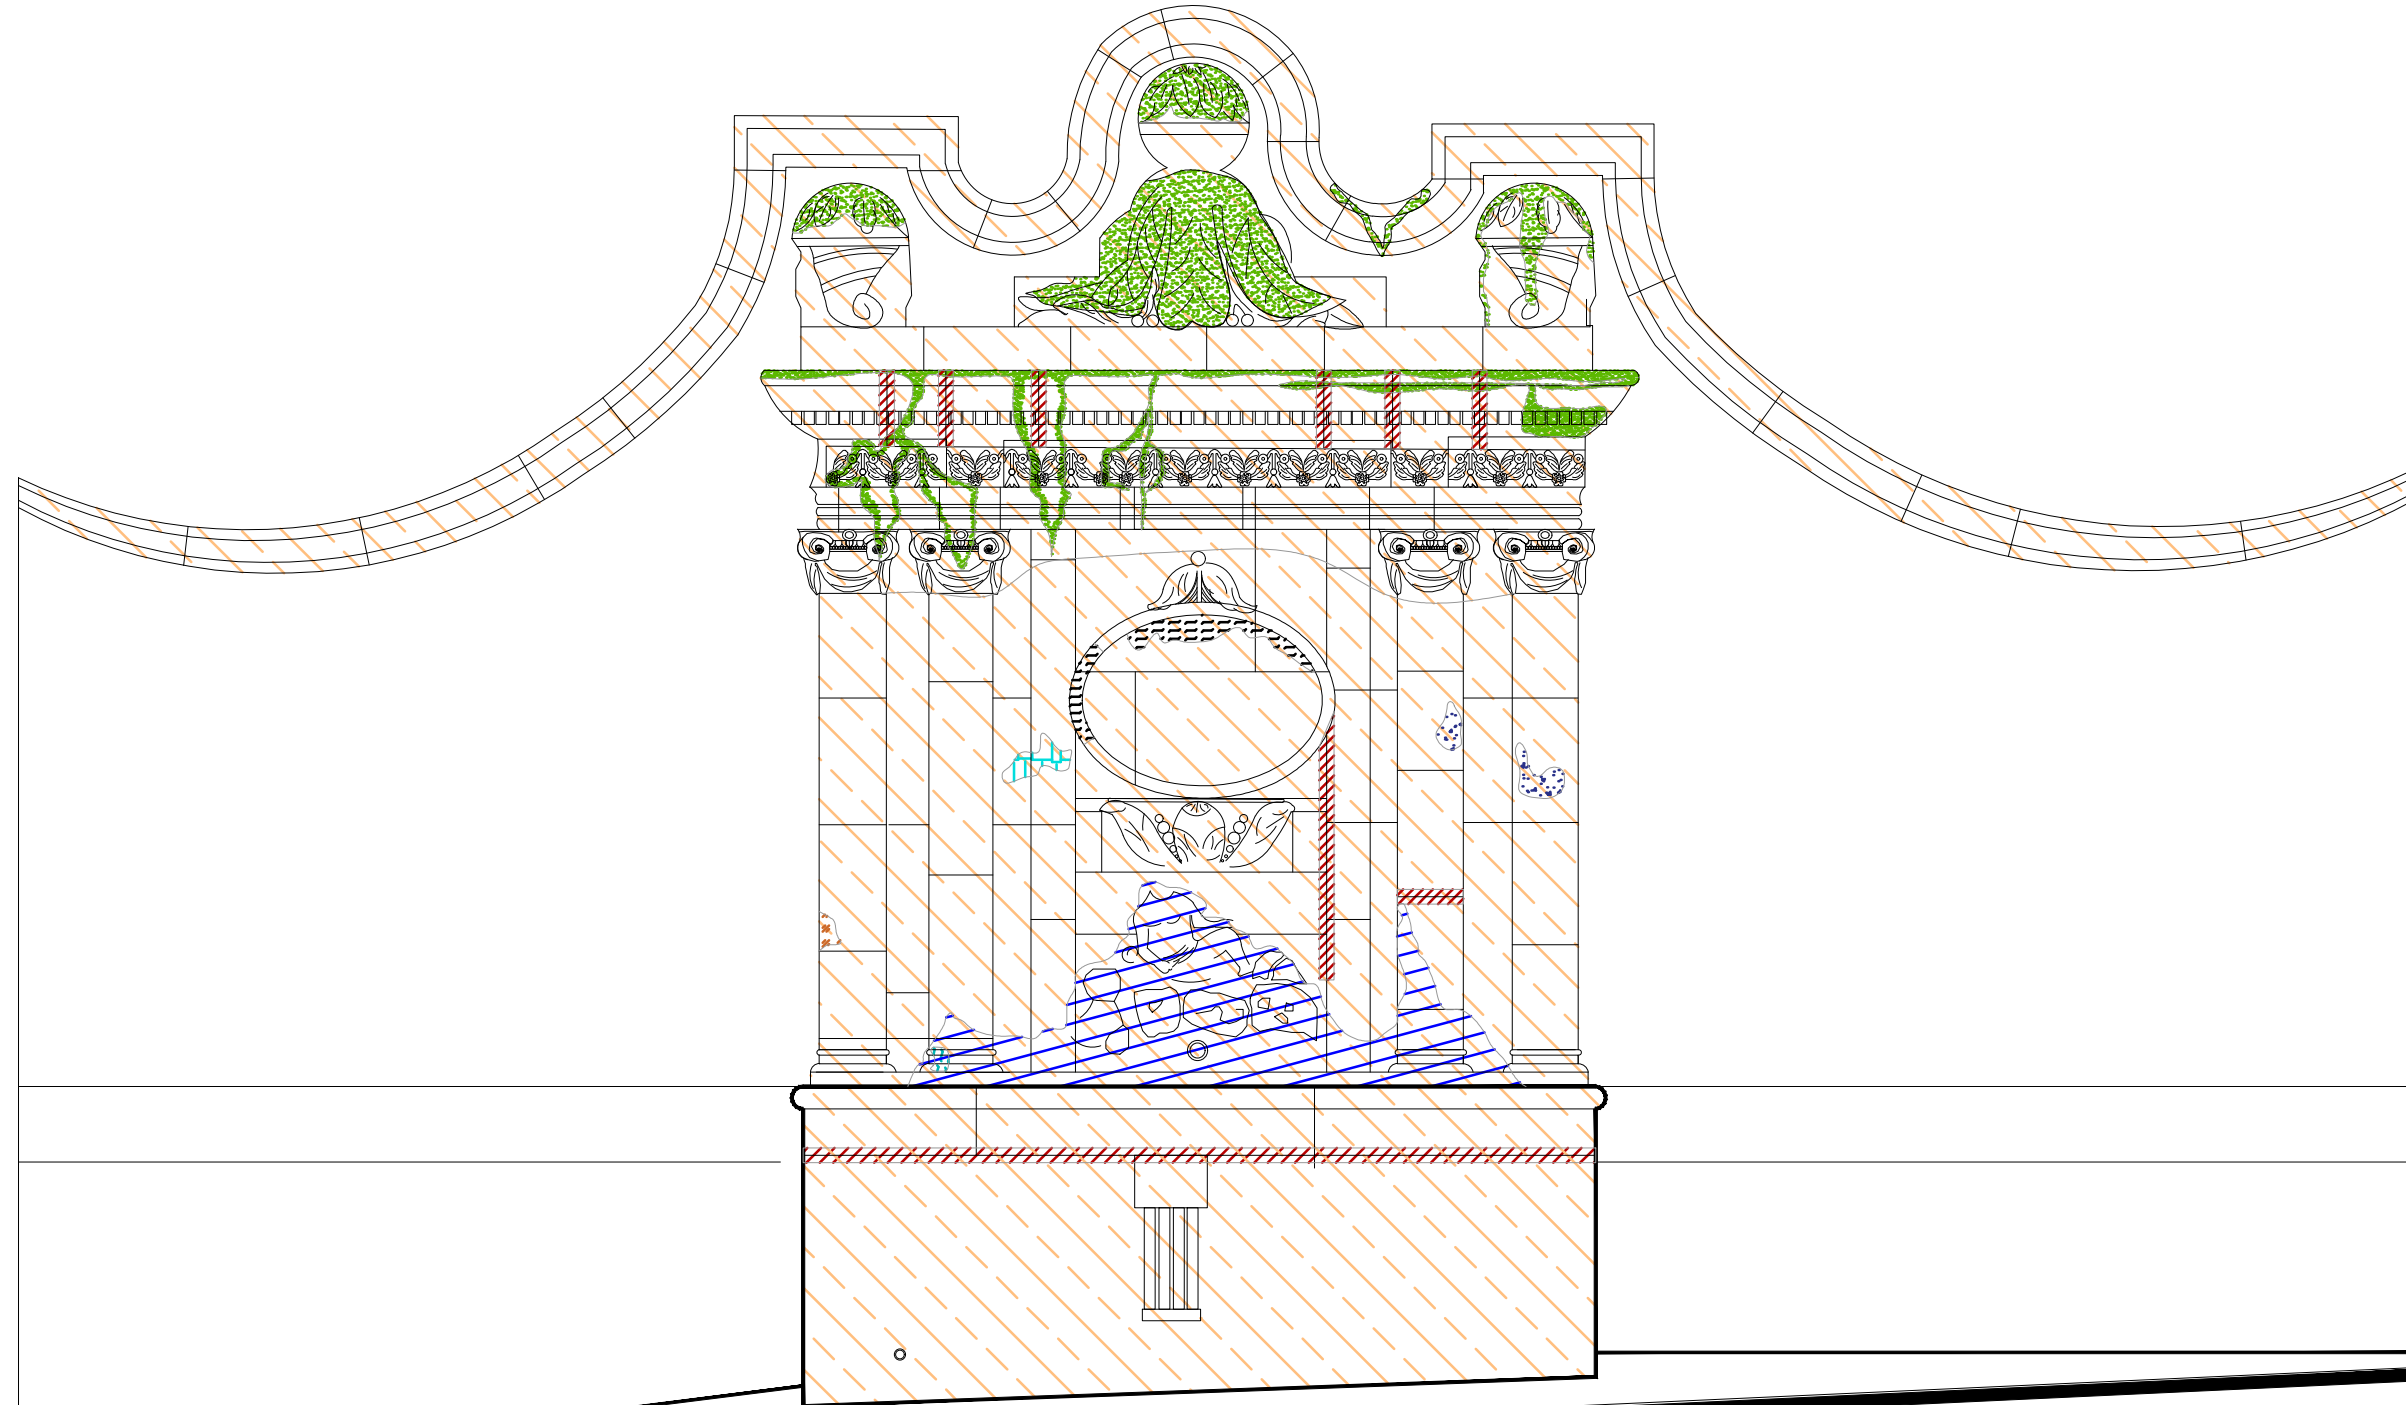
PLANO:
REGISTRO DE DETERIOROS.

Microflora		Degradación		Abrasión
	Suciedad		Pérdida de elemento ornamental		Inscripciones
	Instalaciones eléctricas aparentes		Resane de mortero de cal con o sin color en mal estado		Disgregación
	Grietas y fisuras superficiales		Junta en mal estado		Subflorescencias

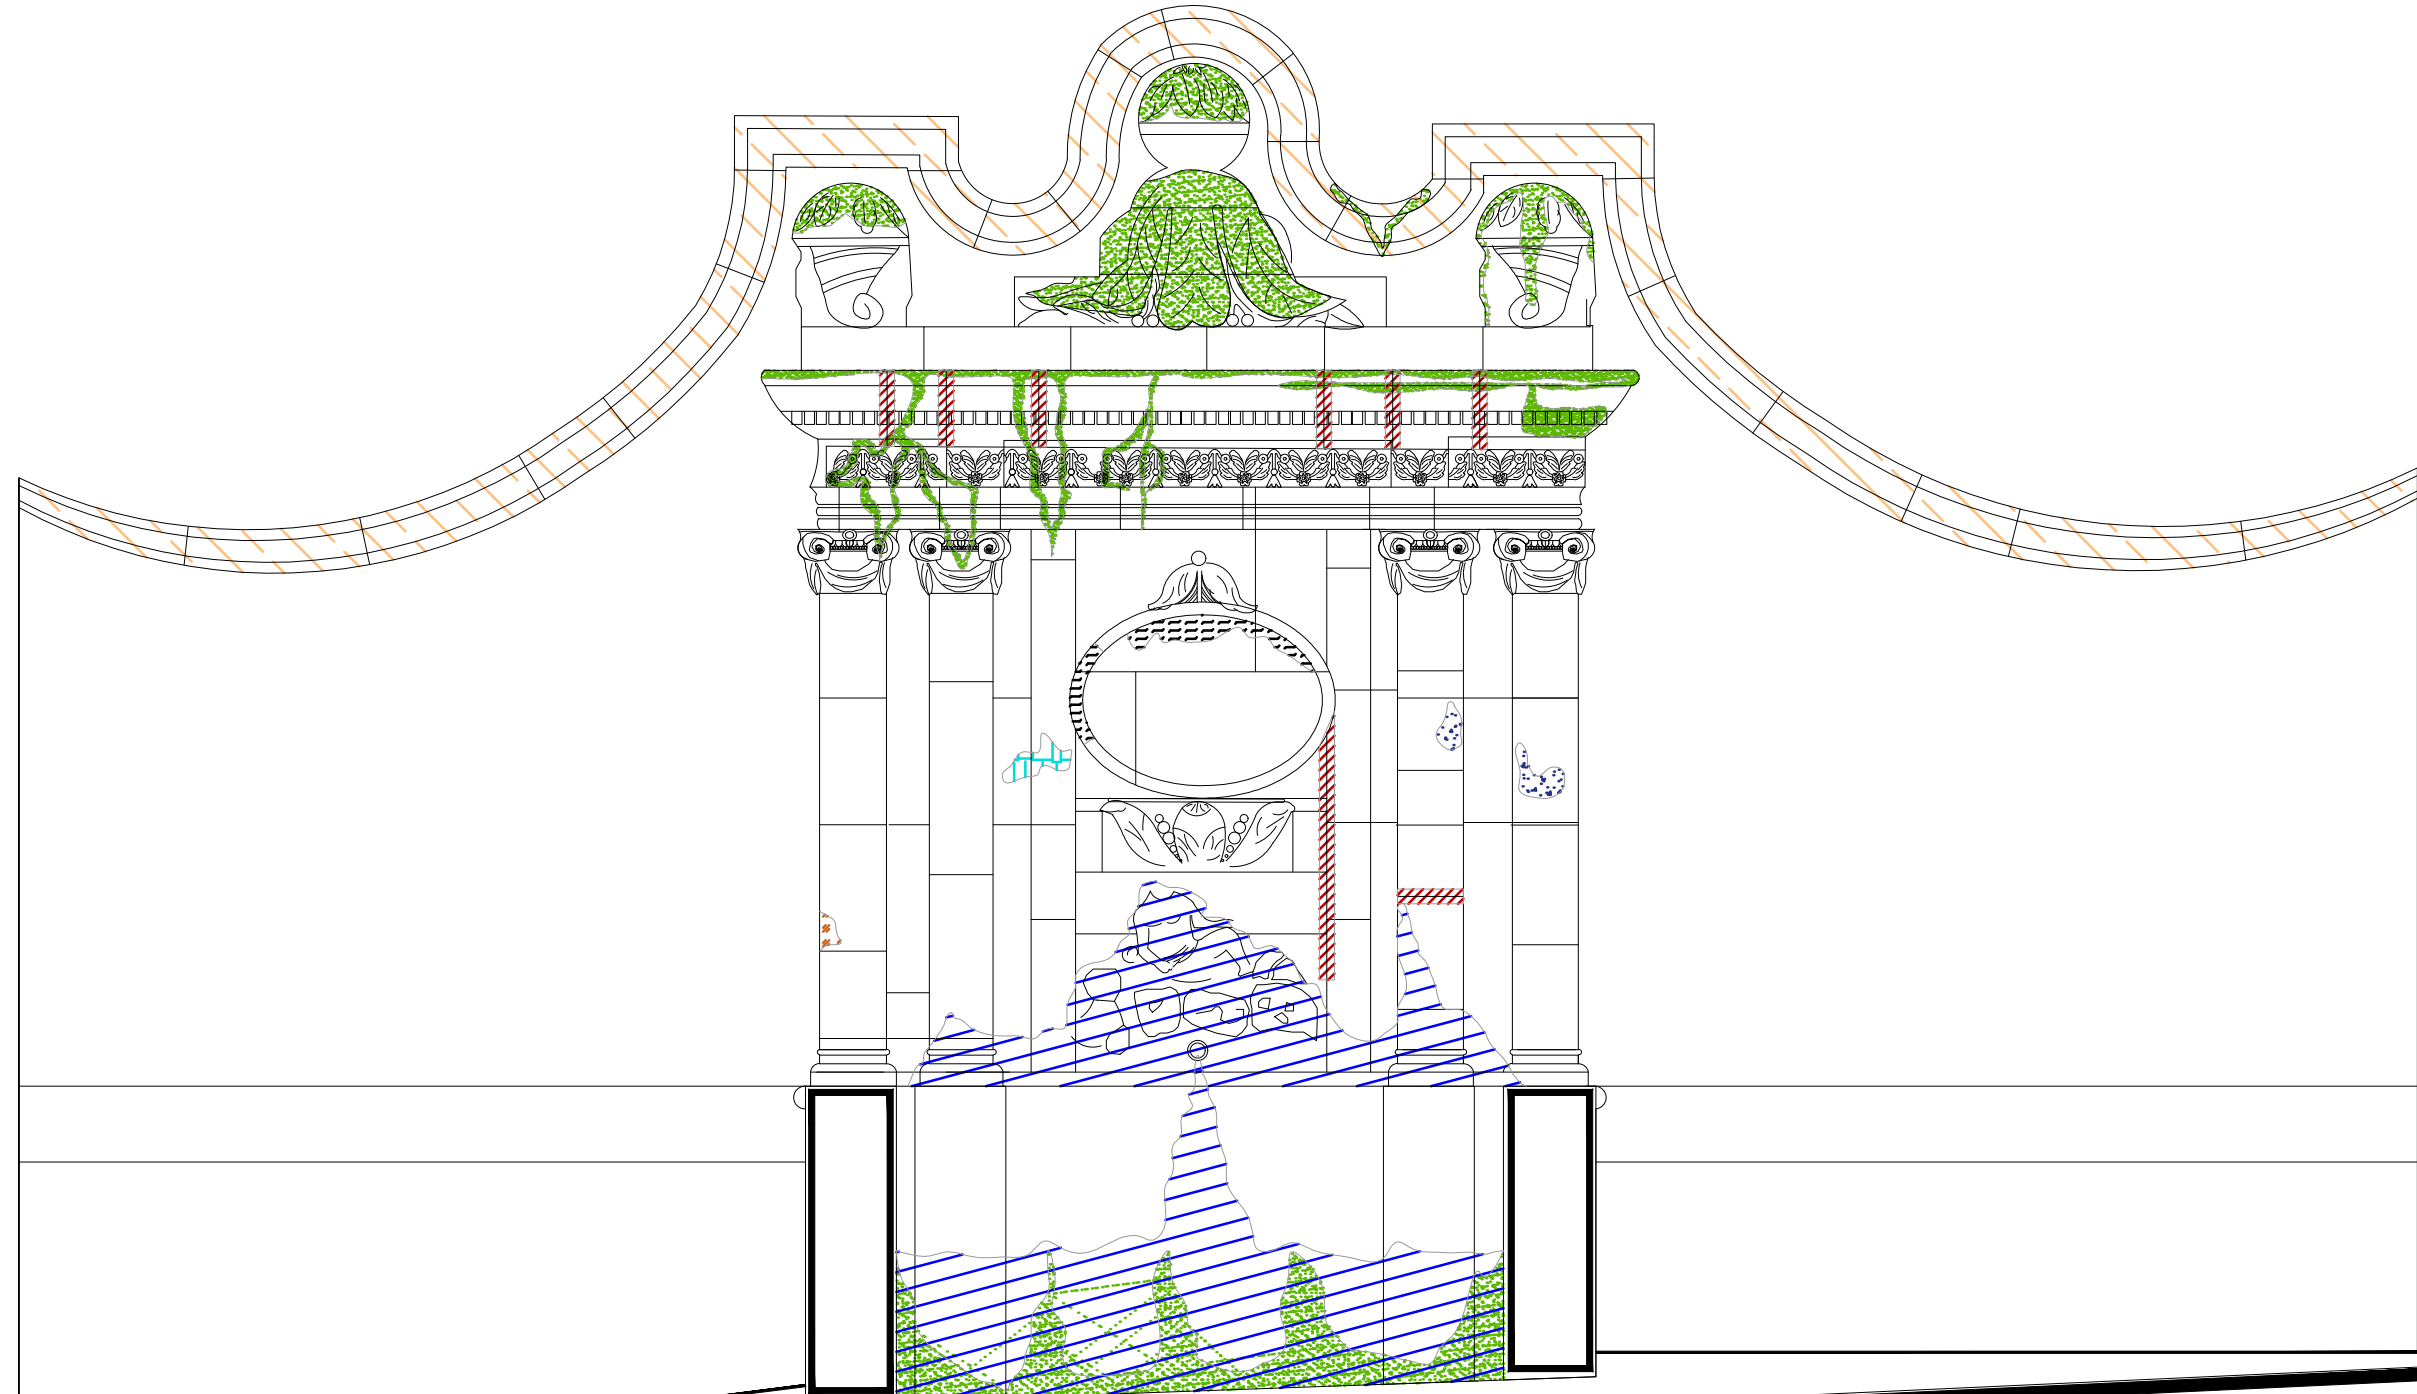
PLANO:
REGISTRO DE DETERIOROS.

Microflora		Degradación		Abrasión
	Suciedad		Pérdida de elemento ornamental		Insisiones
	Instalaciones eléctricas aparentes		Resane de mortero de cal con o sin color en mal estado		Disgregación
	Grietas y fisuras superficiales		Junta en mal estado		Subflorescencias

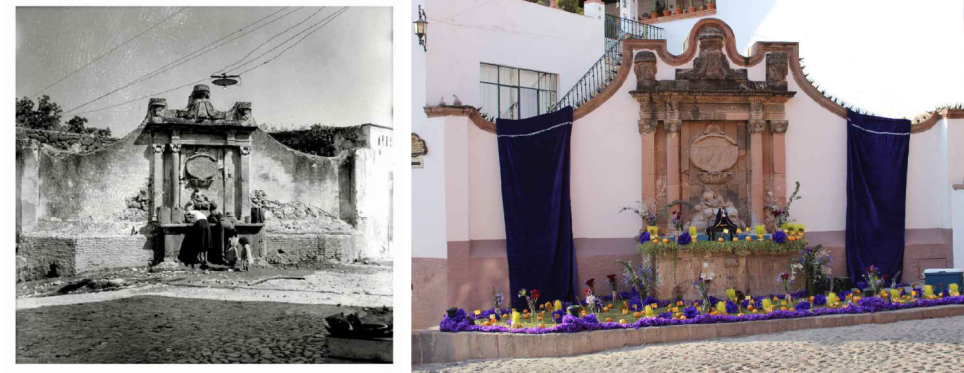
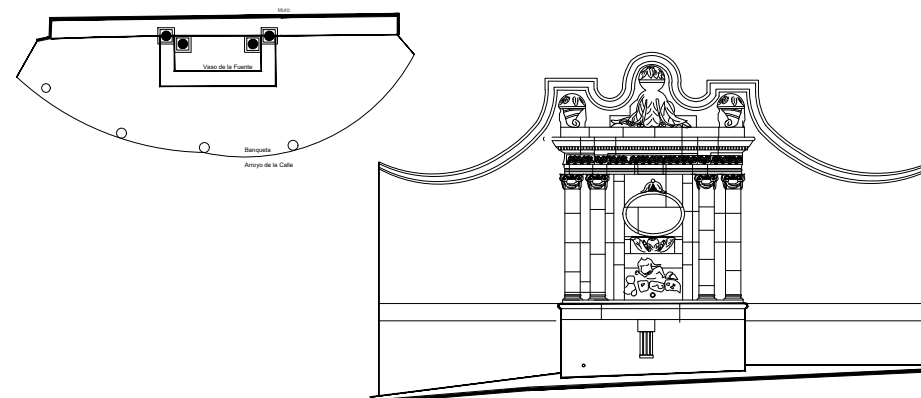
Fotografía anterior / Fotografía actual

El monumento muestra deterioro en la cantería por la presencia de suciedad, polvo, microflora, así como sales en algunas áreas del elemento debido a la falta de mantenimiento; se observan alteraciones a consecuencia de los resanes efectuados con materiales distintos a los de la fabricación original.

Asimismo, se aprecian fracturas en algunas piezas de cantería y presenta faltantes emblemáticos de sus elementos ornamentales, tal es el caso de la sirena que da origen al nombre y el medallón que se encuentra fracturado y con disgregación. El vaso presenta en algunas piezas subflorescencias, lo que ha llevado a la pérdida de la superficie de éstas y el pretil muestra brillo debido al roce reiterado producido al apoyarse en el.

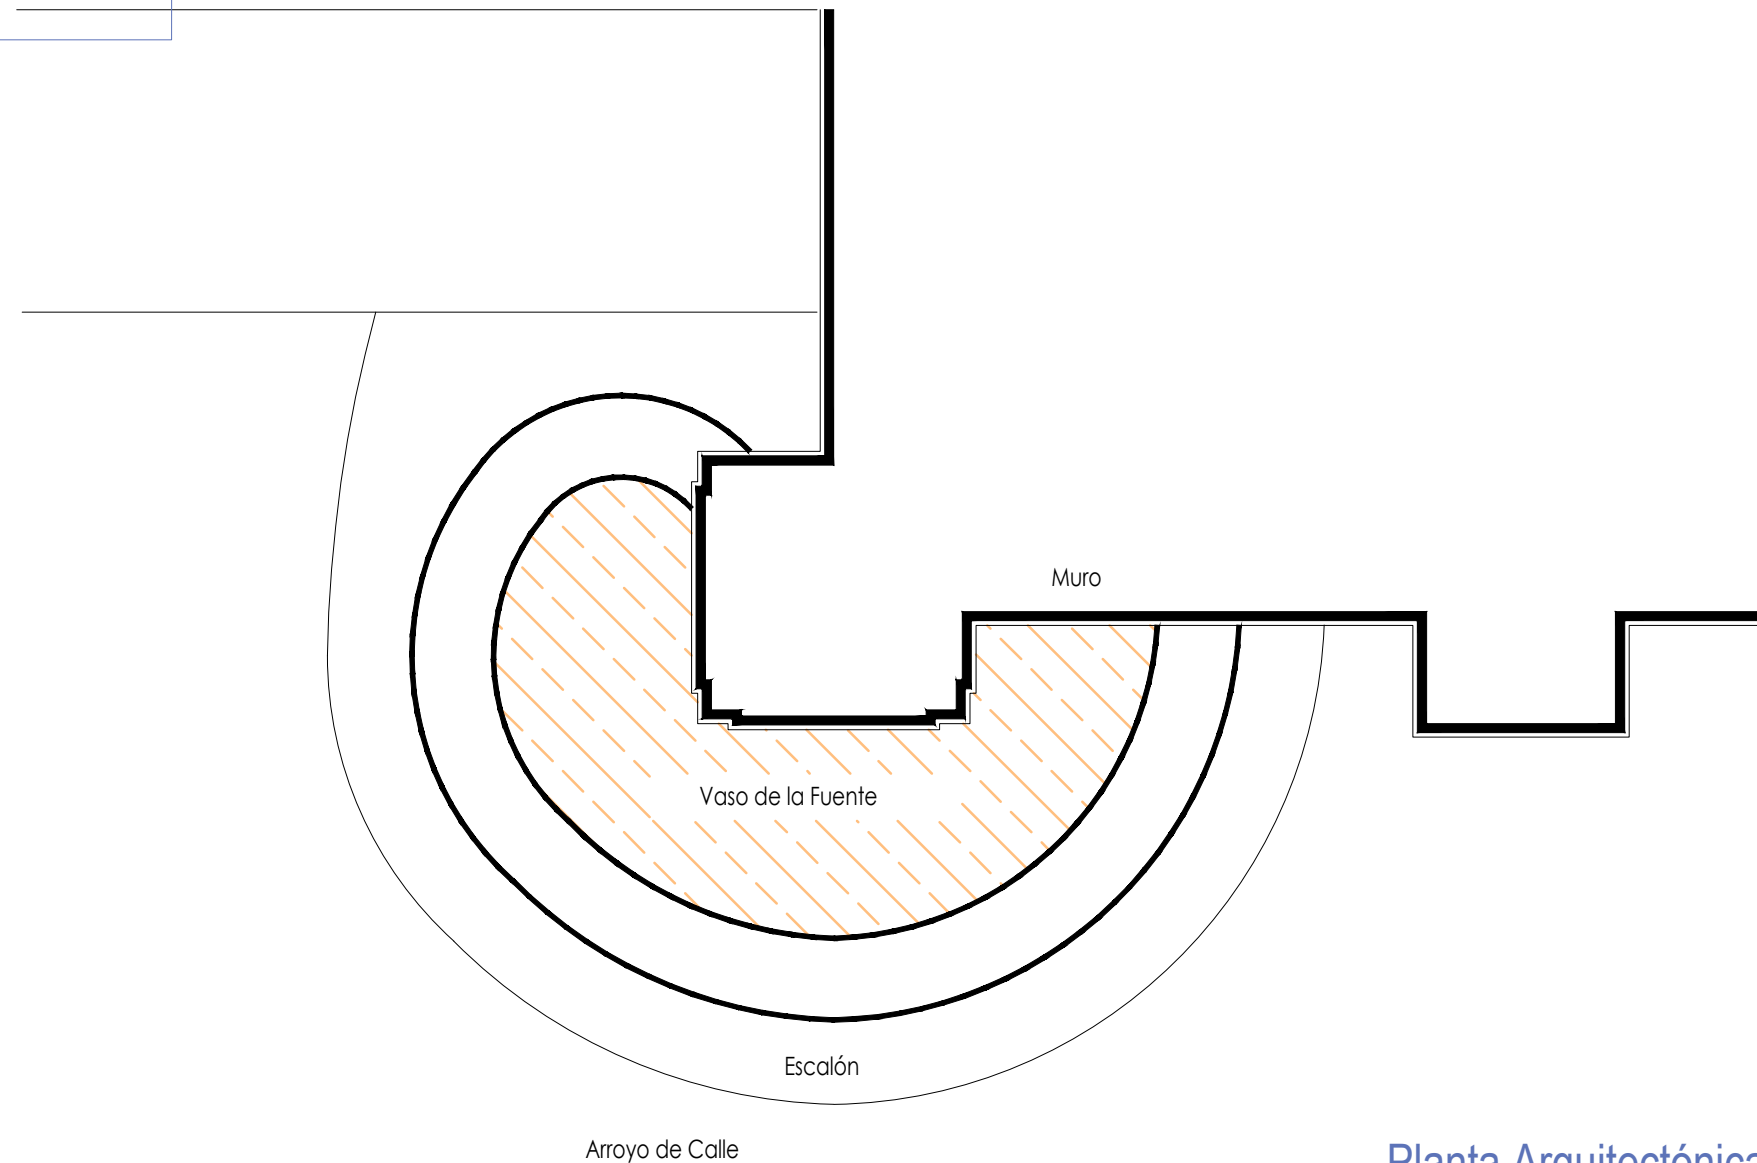
Planta Arquitectónica
escala : 1:25

PLANO:
REGISTRO DE DETERIOROS.
