UNIVERSIDAD DE
GUANAJUATO

**“INTERVENCIÓN Y PUESTA EN VALOR DE LAS FUENTES
ADOSADAS PARA LA DISTRIBUCIÓN DE AGUA EN SAN MIGUEL DE
ALLENDE, GTO.”**

**TRABAJO DE TITULACIÓN EN LA MODALIDAD DE TESIS QUE PARA OBTENER
EL GRADO DE MAESTRÍA EN RESTAURACIÓN DE SITIOS Y MONUMENTOS
QUE PRESENTAN**

GUANAJUATO, GTO., JUNIO DE 2022

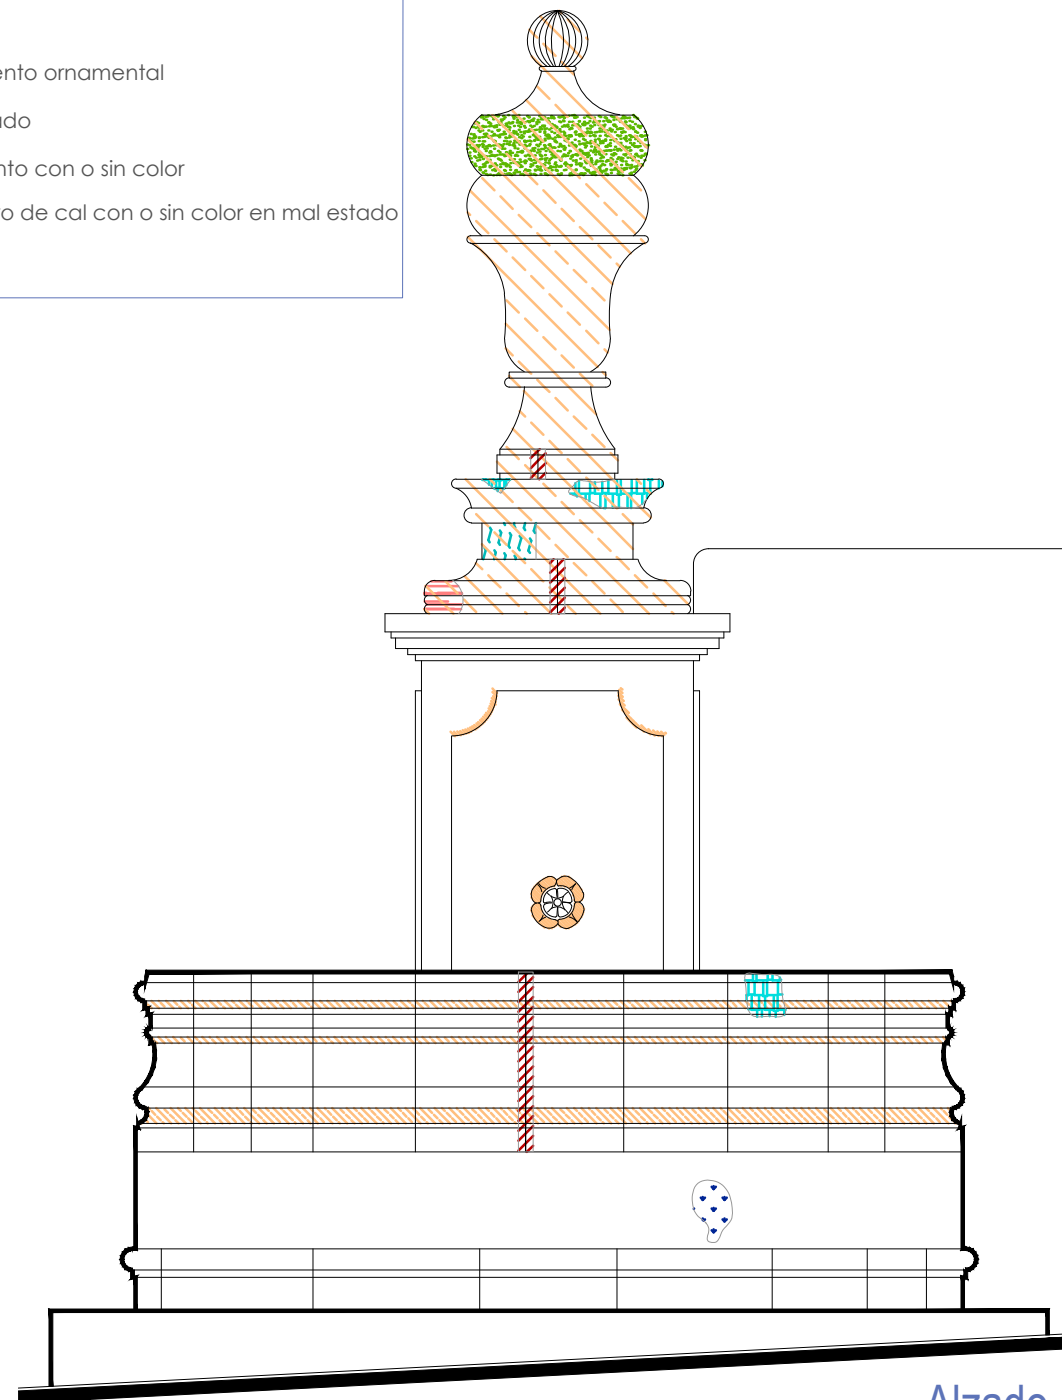
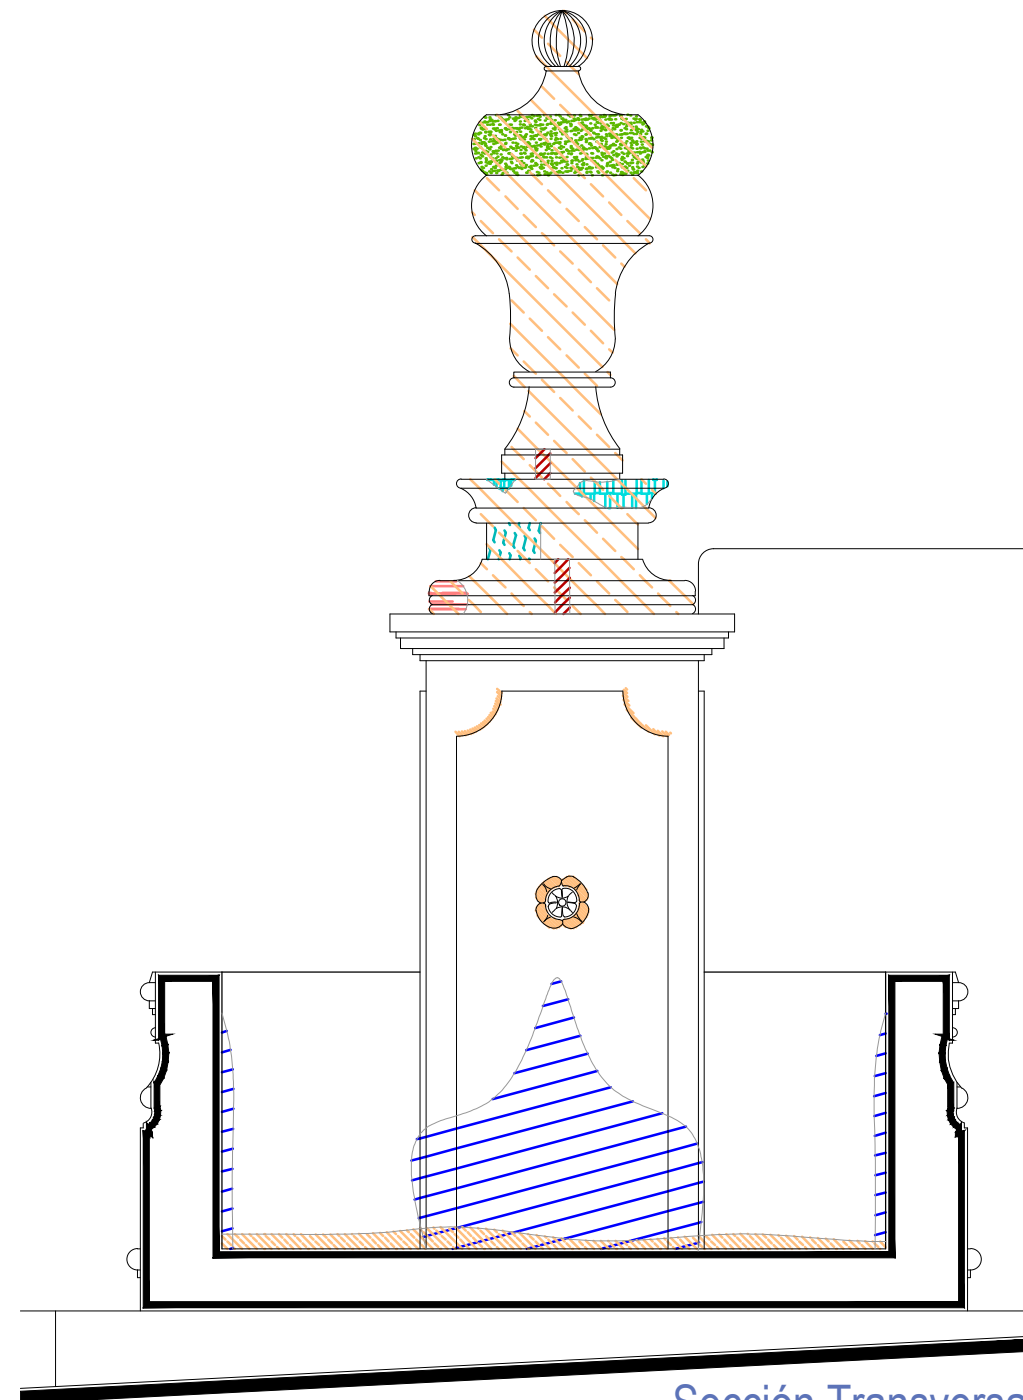
Alzado
escala : 1:25

PLANO:
REGISTRO DE DETERIOROS.

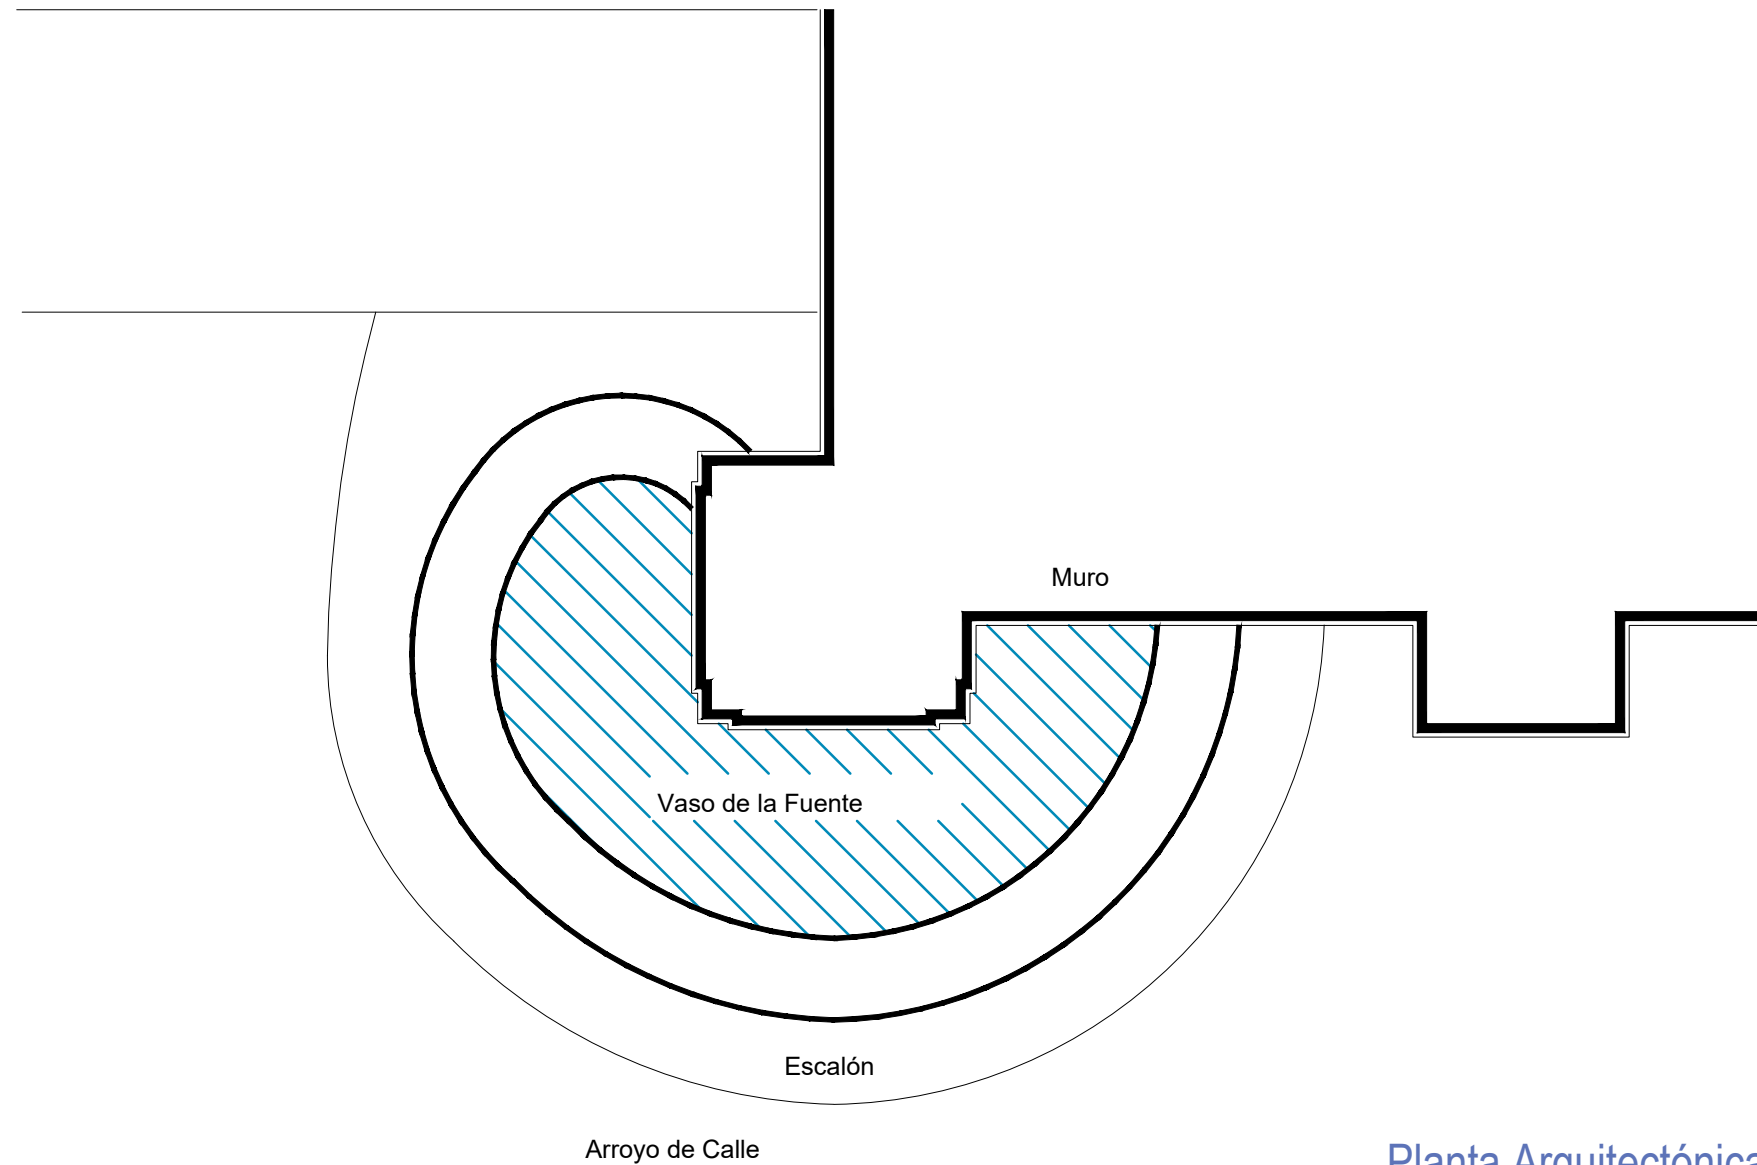
Planta Arquitectónica
escala : 1:25

Liberación de resanes de mortero de cal con o sin pintura en mal estado.

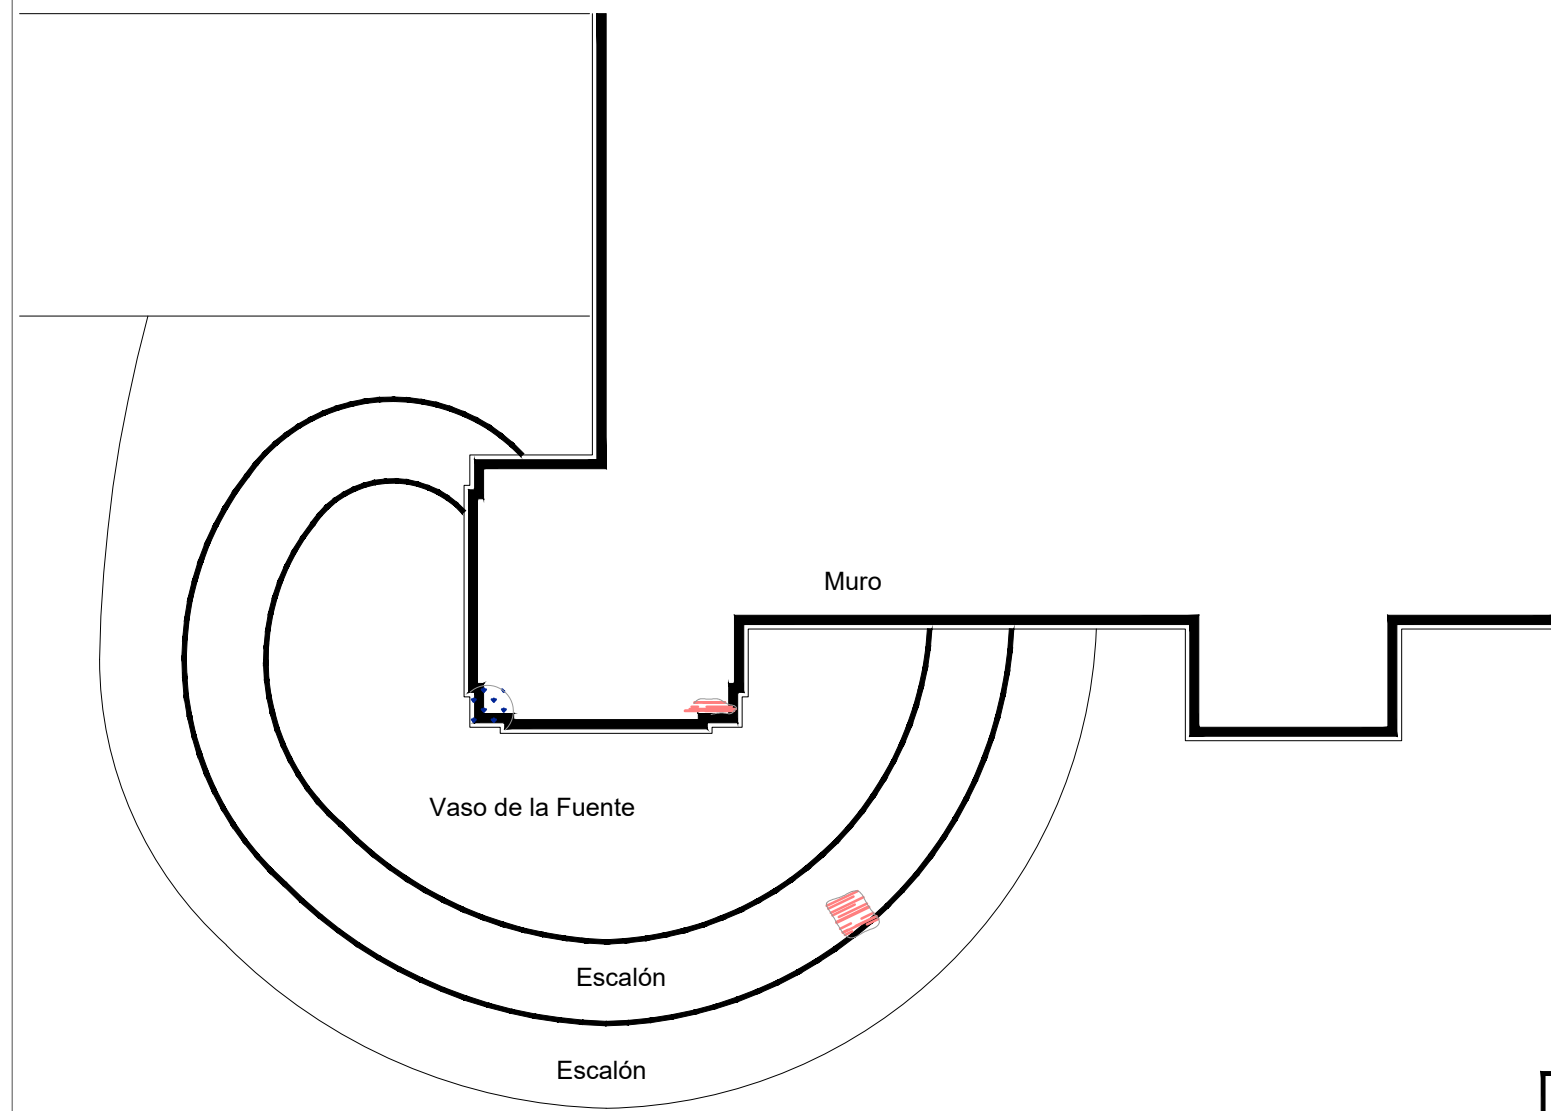
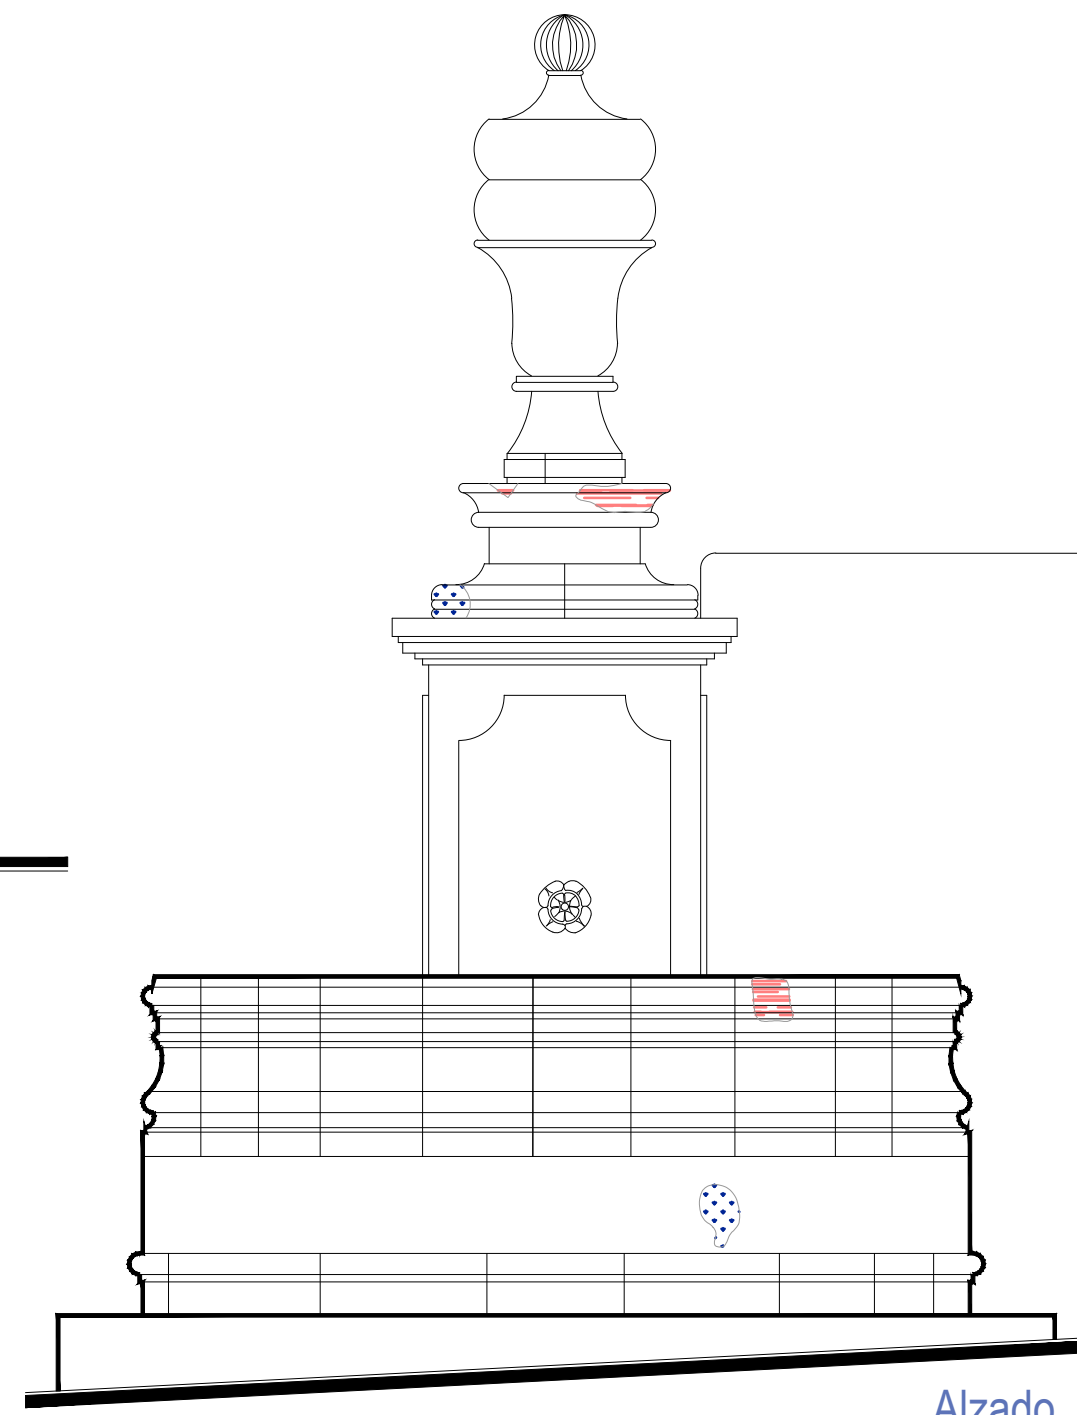
Planta Arquitectónica
escala : 1:25

PLANO:
REGISTRO DE DETERIOROS.

-   Reintegración de pintura a la cal.
-   Reintegración de aplanado con mortero de cal apagada-arena cernida prop. 1:3.
-   Reintegración de entortados cornisas con mortero de cal apagada-arena cernida prop. 1:3.
-   Integración de injertos de cantera.
-   Reintegración de resanes con mortero de cal y color.
-   Pintura de esmalte en herrería.
-   Reintegración de elementos de cantería.
-   Reintegración de aplanado en muros con mortero de cal apagada-arena cernida prop. 1:3.
-   Reintegración de pintura existente.
-   Reintegración de elemento ornamental con mortero de cal y color.
-   Reintegración de inscripción.
-   Reintegración de piezas de azulejo.

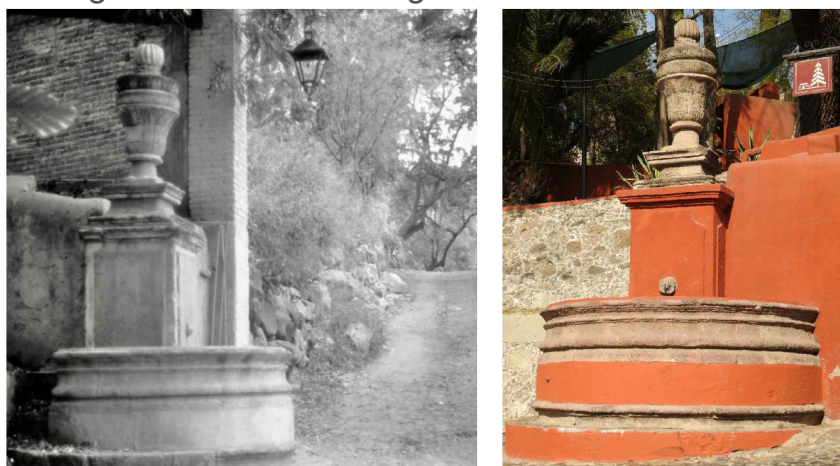
Fotografía anterior / Fotografía actual

El período de edificación de esta fuente se ubica a finales del siglo XIX principios del XX; su uso ha sido únicamente el de fuente. Este elemento ha tenido intervenciones en pintura e instalaciones; se encuentra bajo amenazas de agentes abióticos, bióticos y antrópicos.

El monumento muestra deterioro en la cantería por la presencia de polvo, suciedad, basura, guano de garzas; se advierte la presencia de humedades, moho y sales en algunas áreas de la cantería por la omisión de mantenimiento; se manifiestan alteraciones debido a las instalaciones complementarias que se han efectuado, así como resanes y pintura efectuados con materiales distintos a los de la fabricación original.

Tales son las humedades que presenta el elemento, que es posible observar a simple vista disgregación de las juntas en cantería, así como grietas en el vaso. La cornisa de la ánfora se ha perdido en algunos tramos.

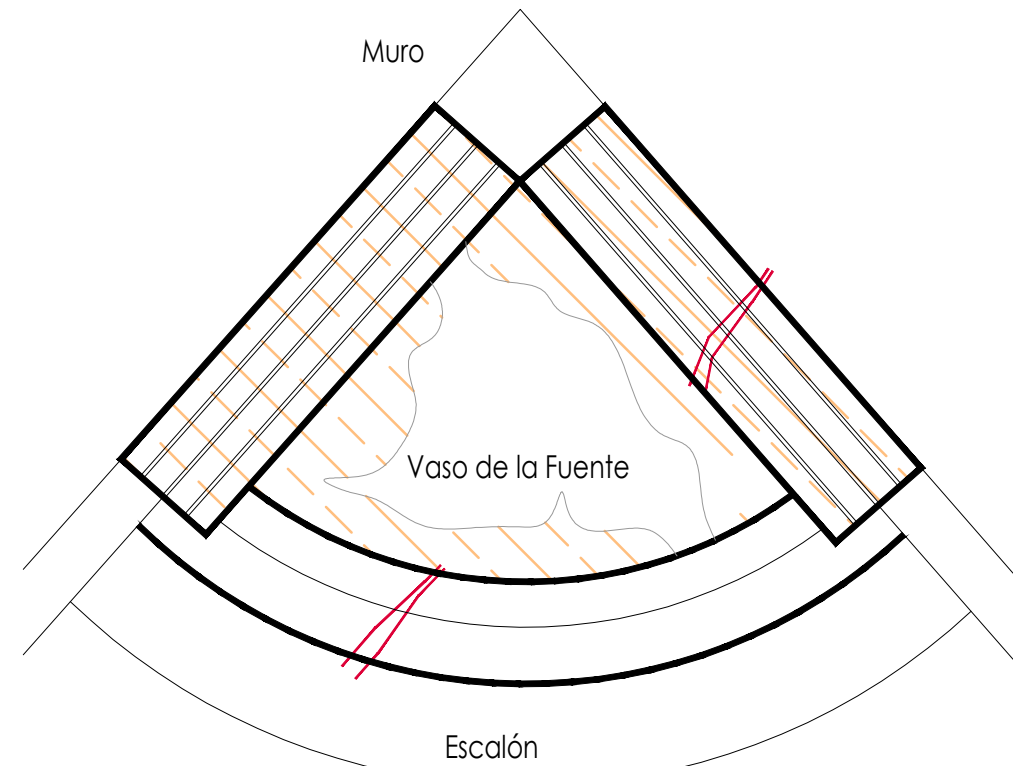
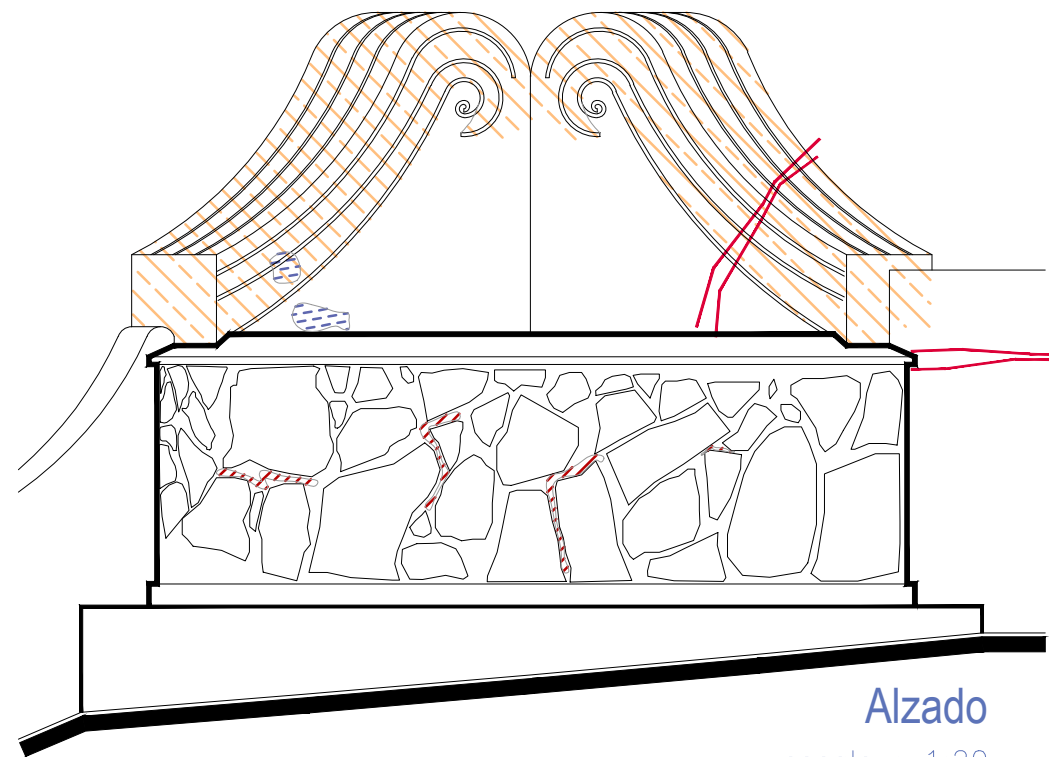
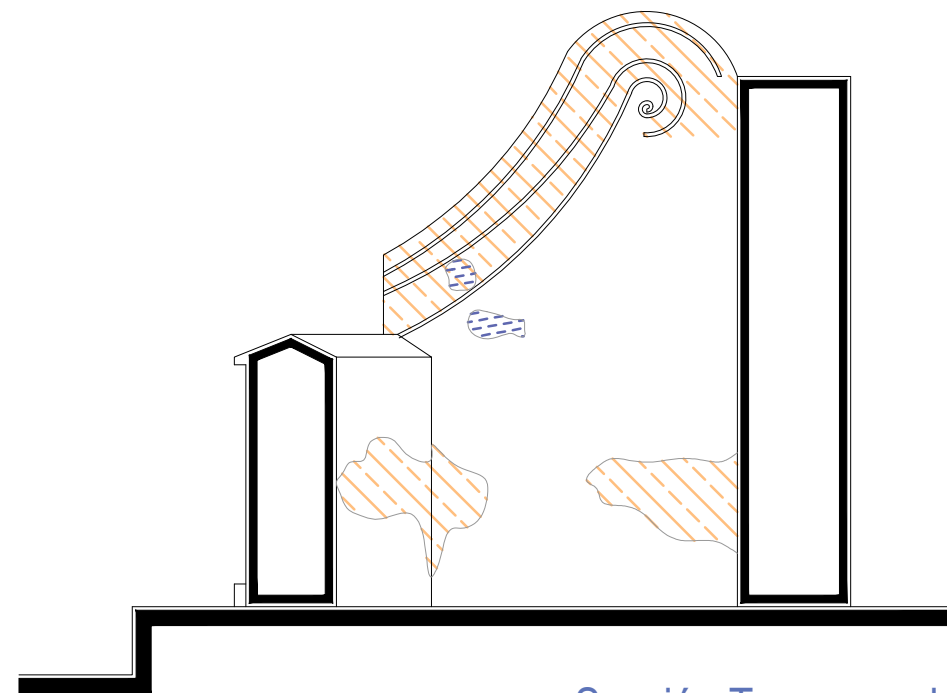
PLANO:
REGISTRO DE DETERIOROS.

Grietas y fisuras superficiales
-

Junta en mal estado

Este monumento de manera general se encuentra en buen estado de conservación; muestra deterioro debido a la presencia de suciedad, polvo, basura y guano de garzas, presenta alteraciones debido a los graffiti. Presenta algunas fisuras superficiales, así como la pérdida de juntas.

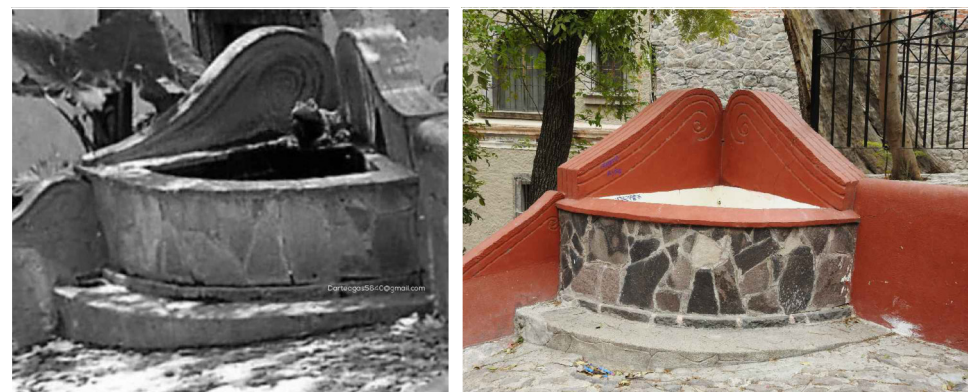
Fotografía anterior / Fotografía actual

El período de edificación refiere al siglo XX, cuyo uso original y hasta nuestros días es el de fuente, ha adolecido intervenciones la más reveladora refiere al recubrimiento del vaso. Se encuentra bajo amenazas de agentes abióticos, bióticos y antrópicos; referente a la integridad física del monumento se encuentra incompleta, ya que el elemento por el cual lleva el nombre ya no es parte del monumento, sin tener referencia del año en que sufrió dicha pérdida.

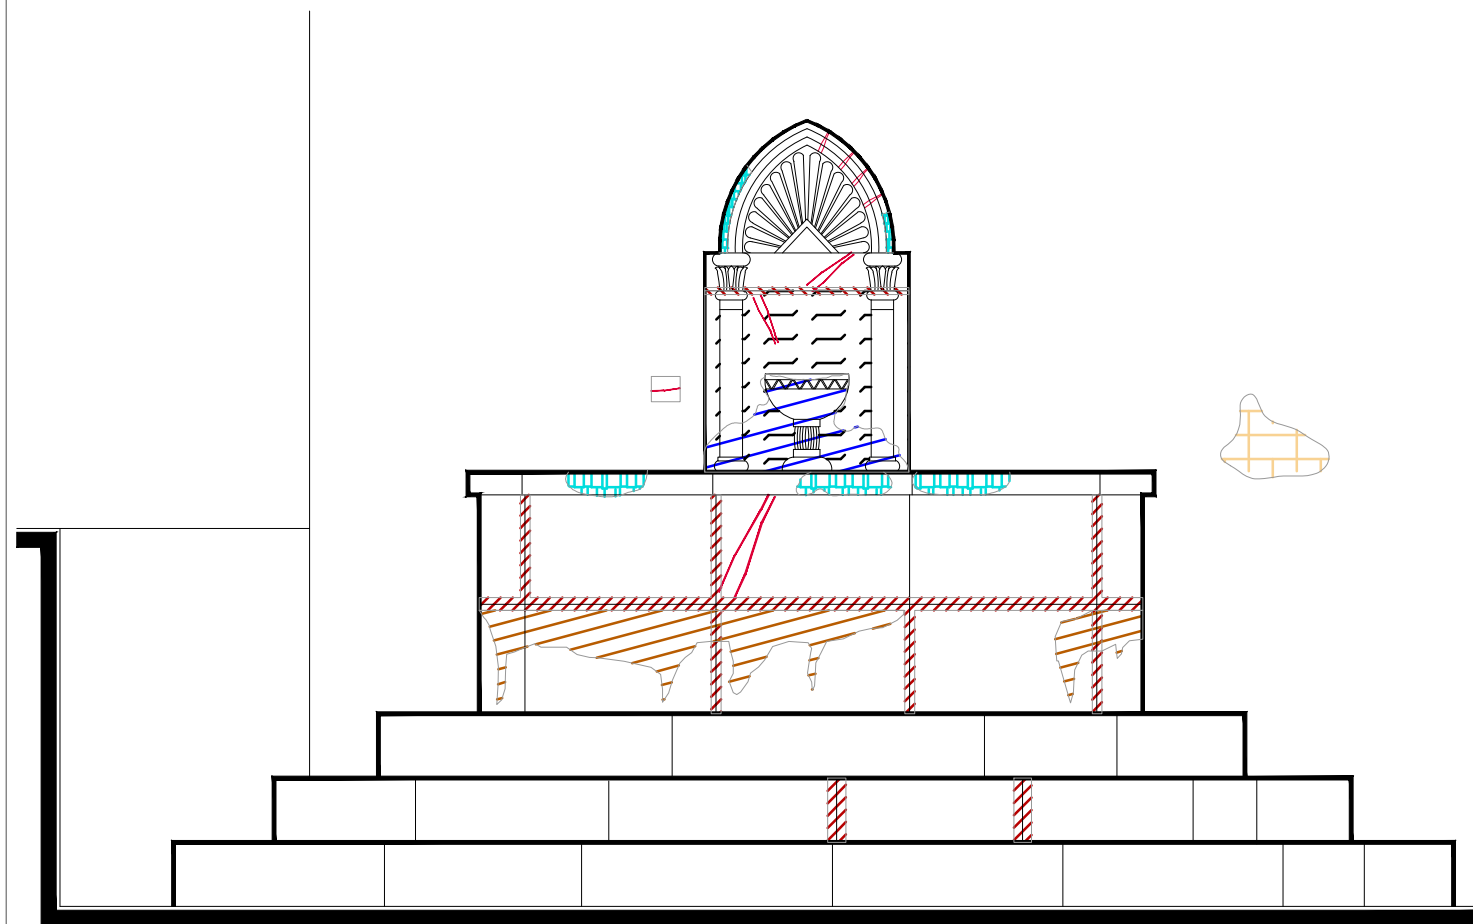
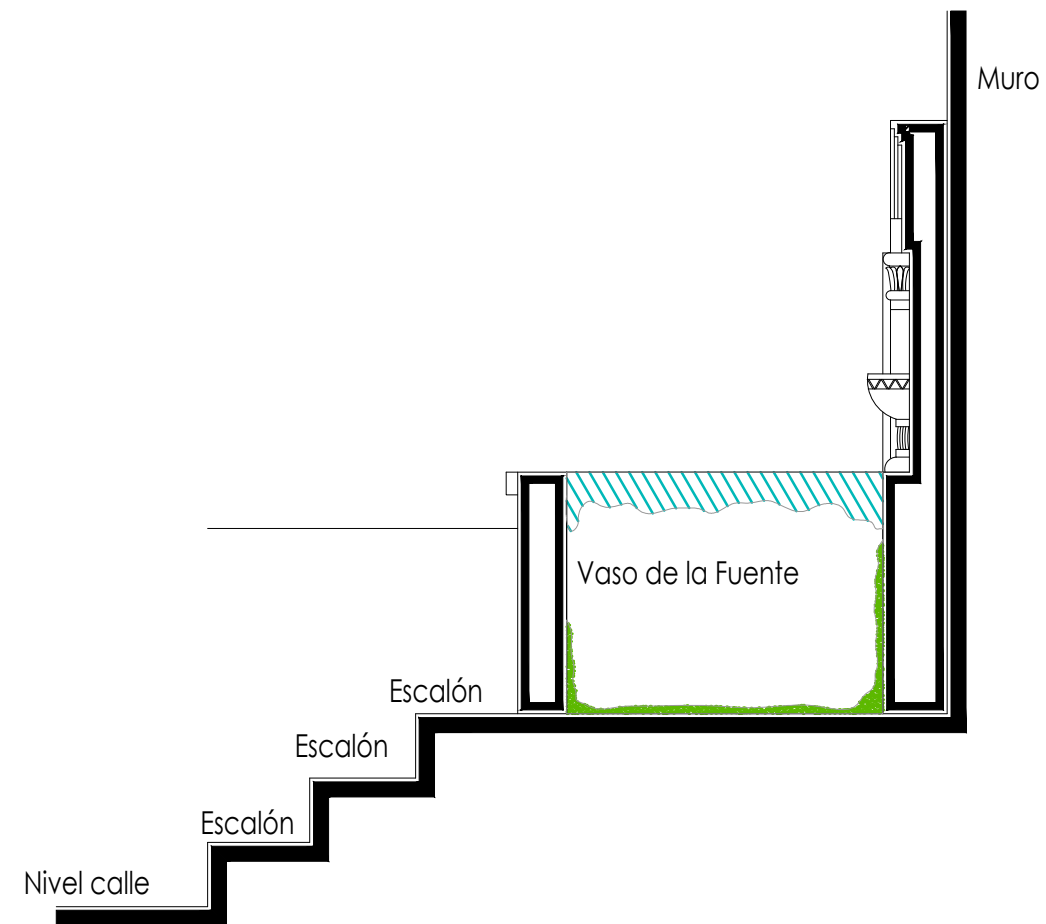
PLANO:
REGISTRO DE DETERIOROS.

Microflora		Desprendimiento de aplanados
	Junta en mal estado		Manchas por escurrimientos
	Instalaciones eléctricas aparentes		Grietas y fisuras superficiales
	Pérdida de elemento ornamental		Degradación
	Subflorescencias		Resane de mortero de cal con o sin color en mal estado

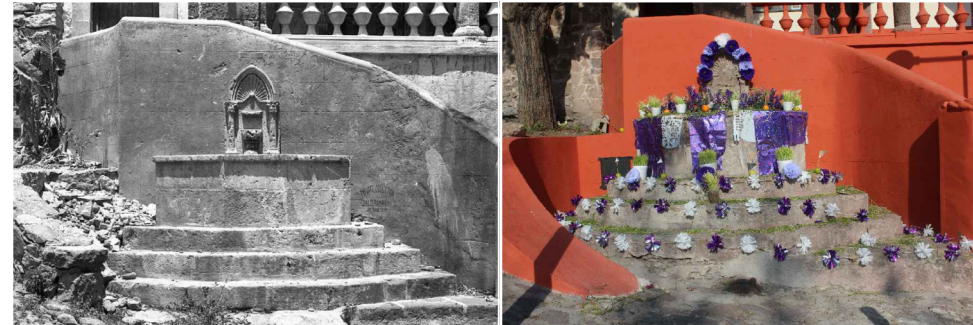
Fotografía anterior / Fotografía actual

El período de edificación refiere al siglo XIX y su uso ha sido siempre el de fuente; ésta ha tenido intervenciones en pintura. Se encuentra bajo amenazas de agentes abióticos, bióticos y antrópicos; referente a la integridad física del monumento, éste se encuentra completo y el estado de conservación es regular.

El monumento muestra deterioro en la cantería por la presencia de suciedad, polvo y microflora, así mismo, la humedad está provocando cristalización de sales, subflorescencias, grietas y disgregación de juntas debido a la falta de mantenimiento; se observan alteraciones por la presencia de resanes efectuados de manera errónea debido al uso de materiales distintos al de su fabricación original.

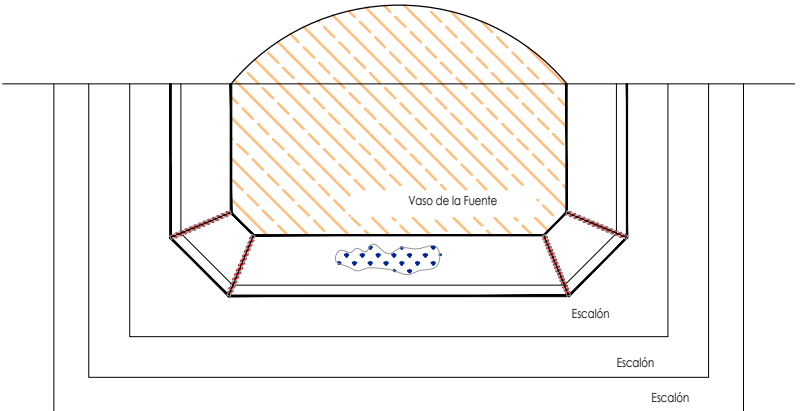
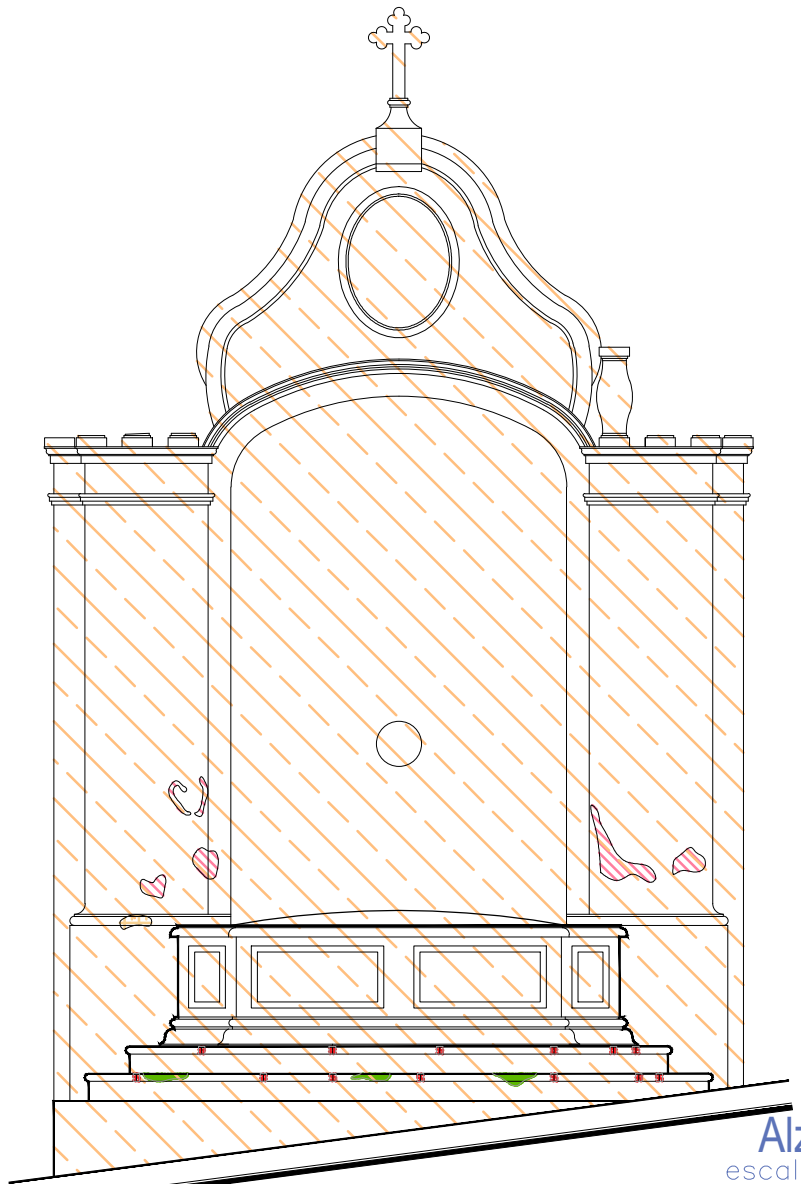
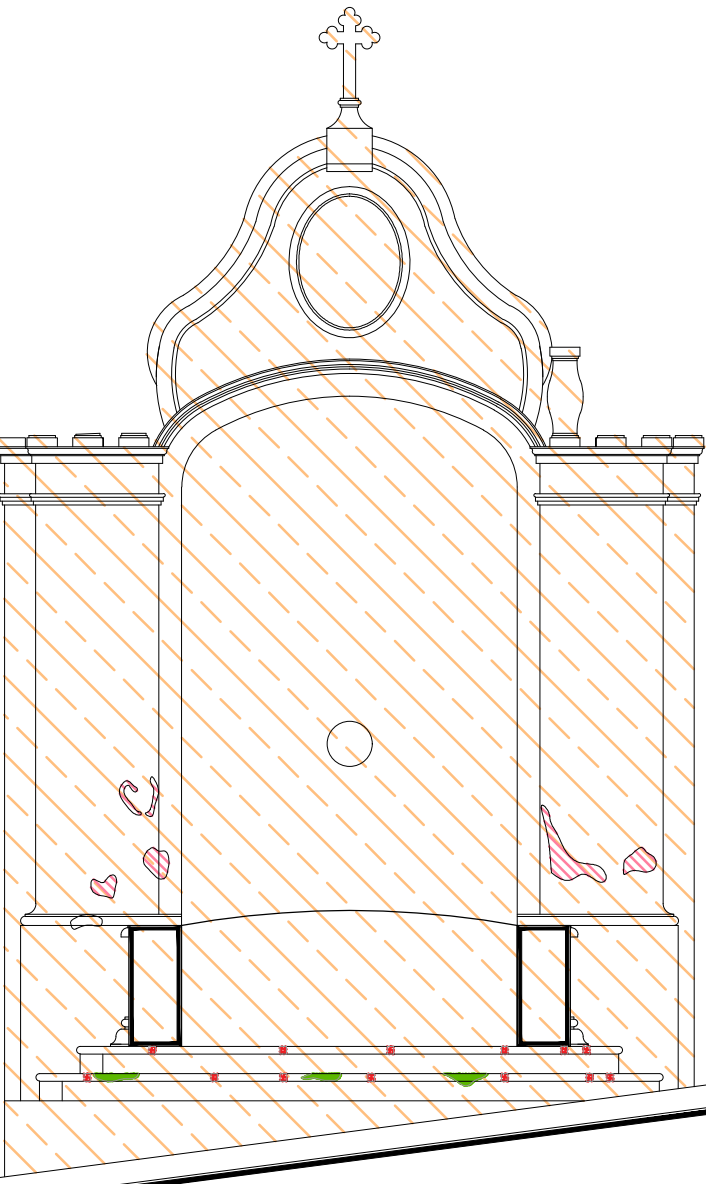
PLANO:
REGISTRO DE DETERIOROS.

- Suciedad
- Pintura a la cal en mal estado
- Desprendimiento de aplanados
- Microflora
- Pérdida de junta
- Resane de mortero de cal con o sin color en mal estado
- Junta en mal estado

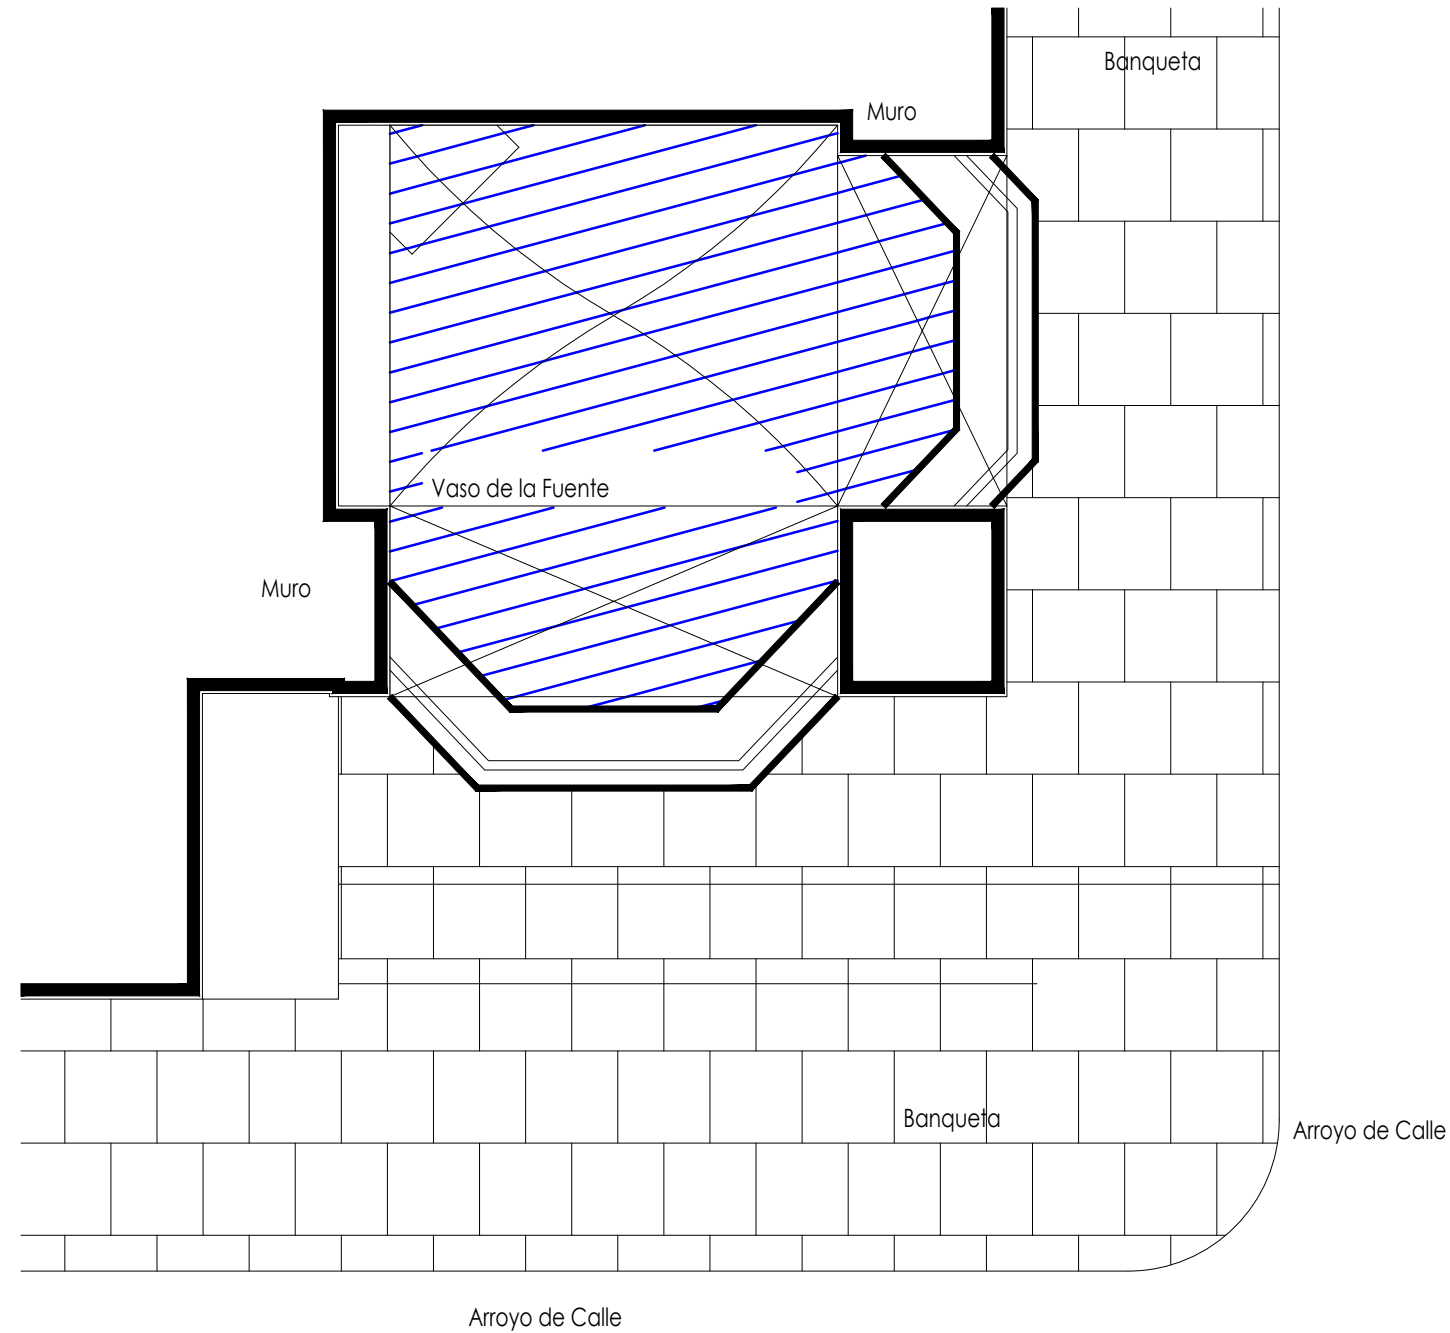
Planta Arquitectónica

Junta en mal estado

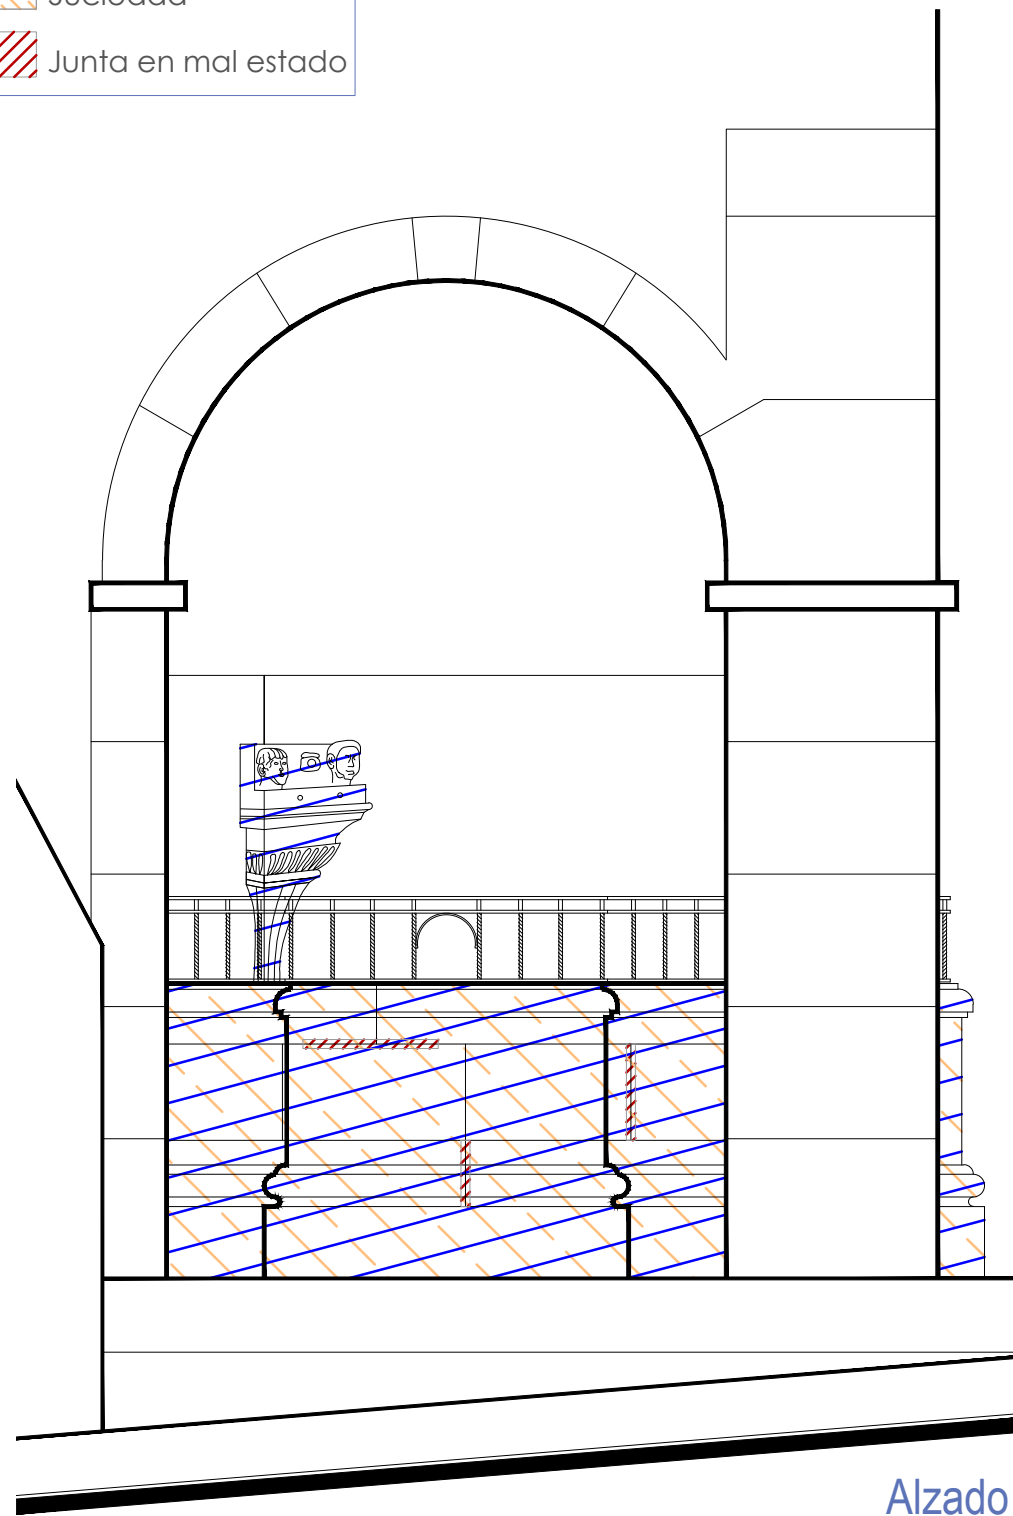
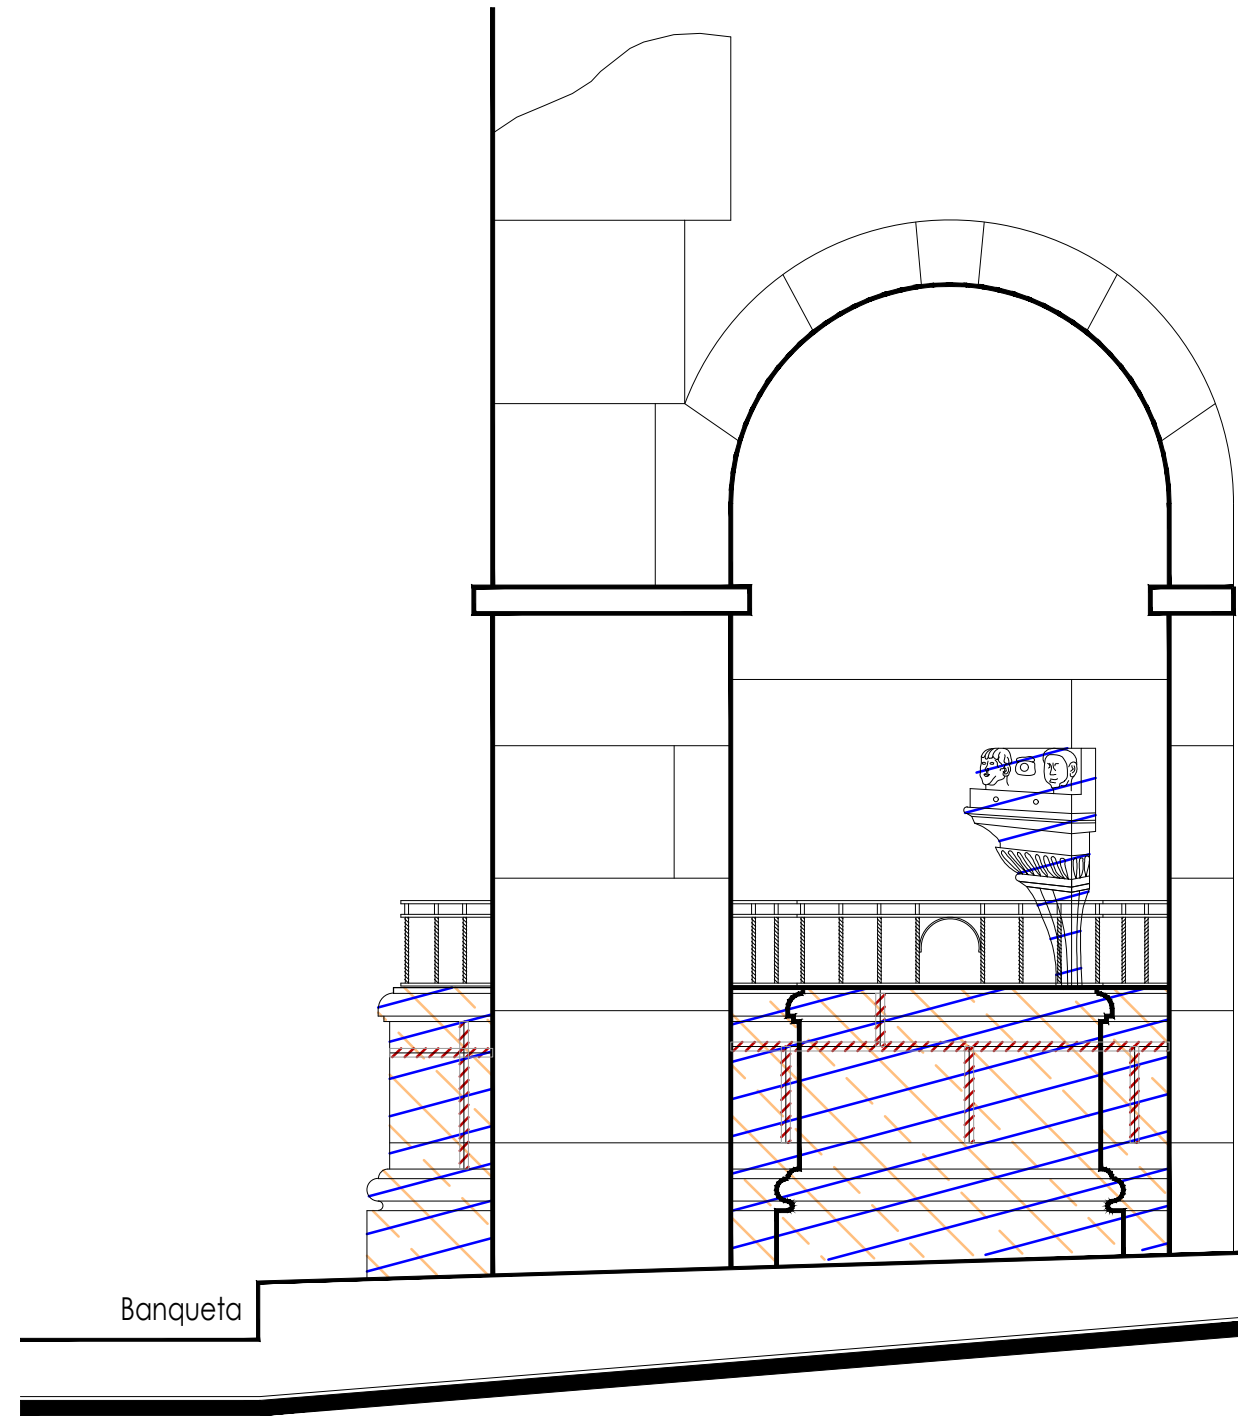
Alzado
escala : 1:20

Junta en mal estado
