UNIVERSIDAD DE
GUANAJUATO

**“INTERVENCIÓN Y PUESTA EN VALOR DE LAS FUENTES
ADOSADAS PARA LA DISTRIBUCIÓN DE AGUA EN SAN MIGUEL DE
ALLENDE, GTO.”**

**TRABAJO DE TITULACIÓN EN LA MODALIDAD DE TESIS QUE PARA OBTENER
EL GRADO DE MAESTRÍA EN RESTAURACIÓN DE SITIOS Y MONUMENTOS
QUE PRESENTAN**

GUANAJUATO, GTO., JUNIO DE 2022

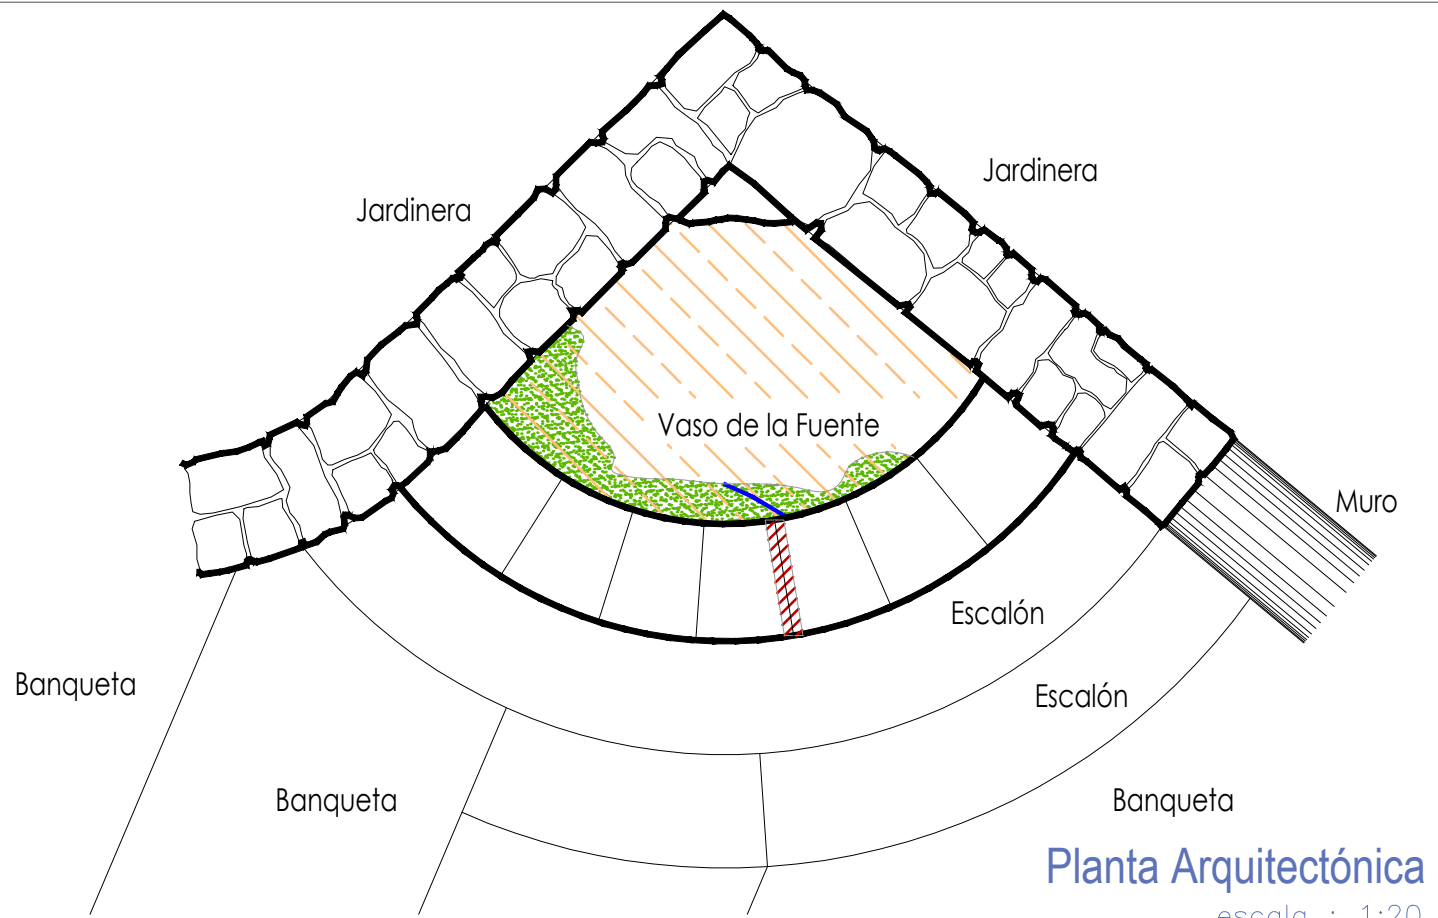
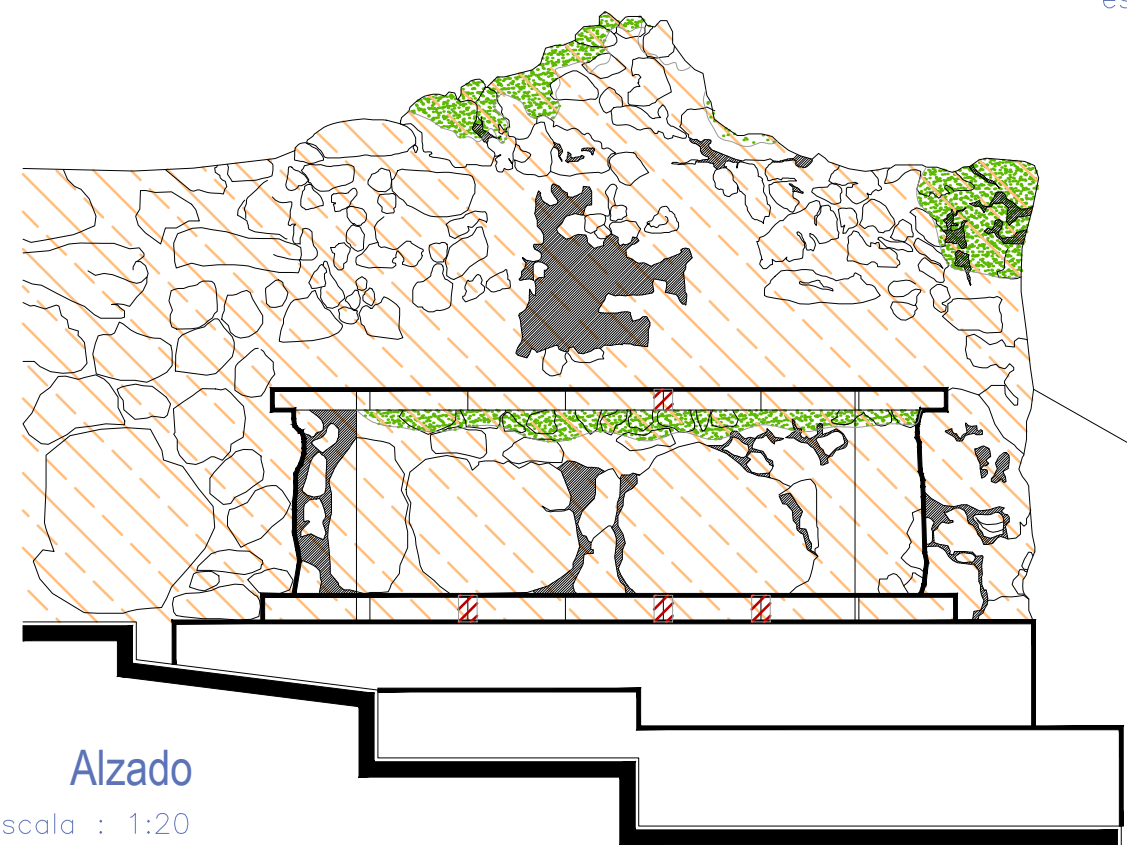
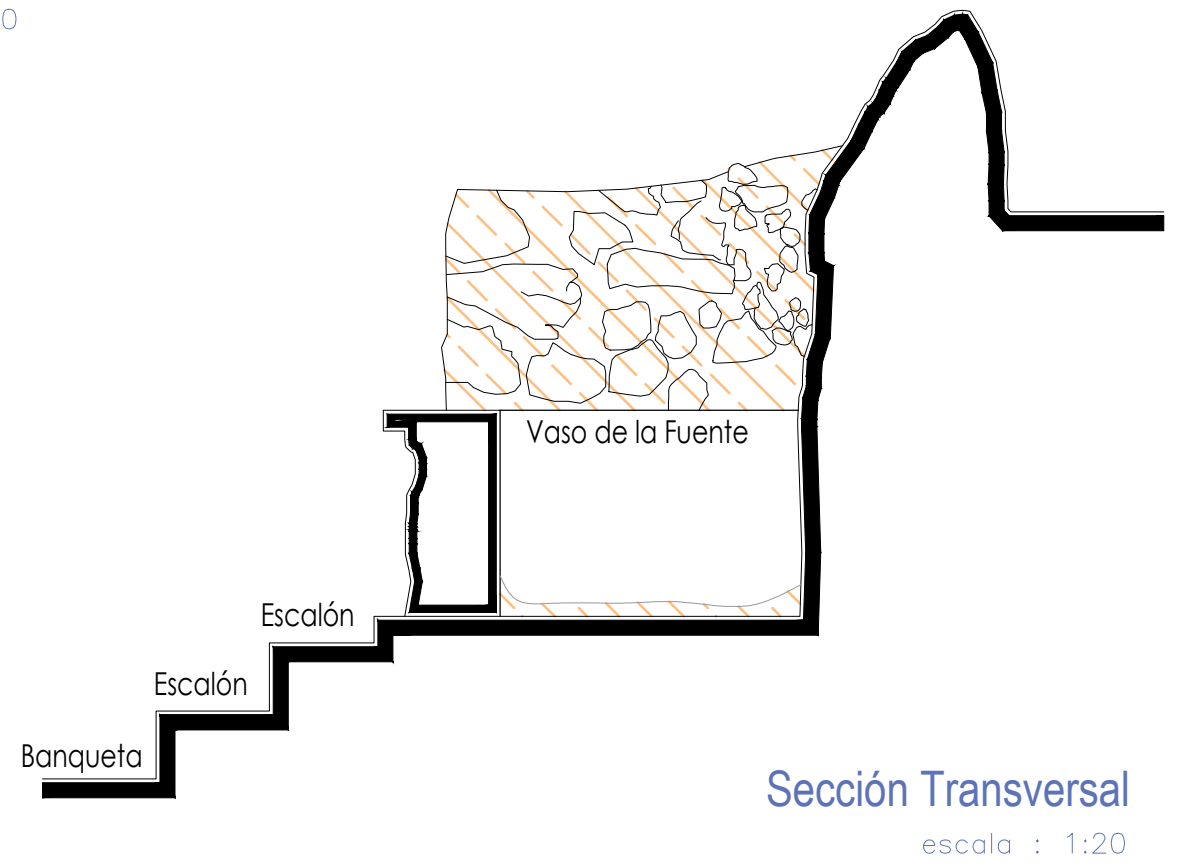
PLANO:
REGISTRO DE DETERIOROS.

- Suciedad
- Microflora
- Instalaciones hidrosanitarias aparentes

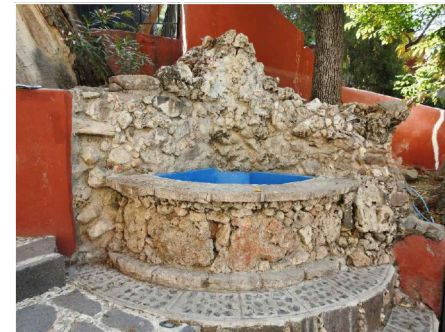
El período de edificación refiere a finales del siglo XIX principios del XX, cuyo uso ha sido exclusivamente el de fuente. El monumento ha tenido intervenciones en pintura y recubrimiento del vaso; éste se encuentra bajo amenazas de agentes abióticos, bióticos y antrópicos. Ahora bien, referente a la integridad física del monumento, éste se encuentra completo y el estado de conservación es regular.

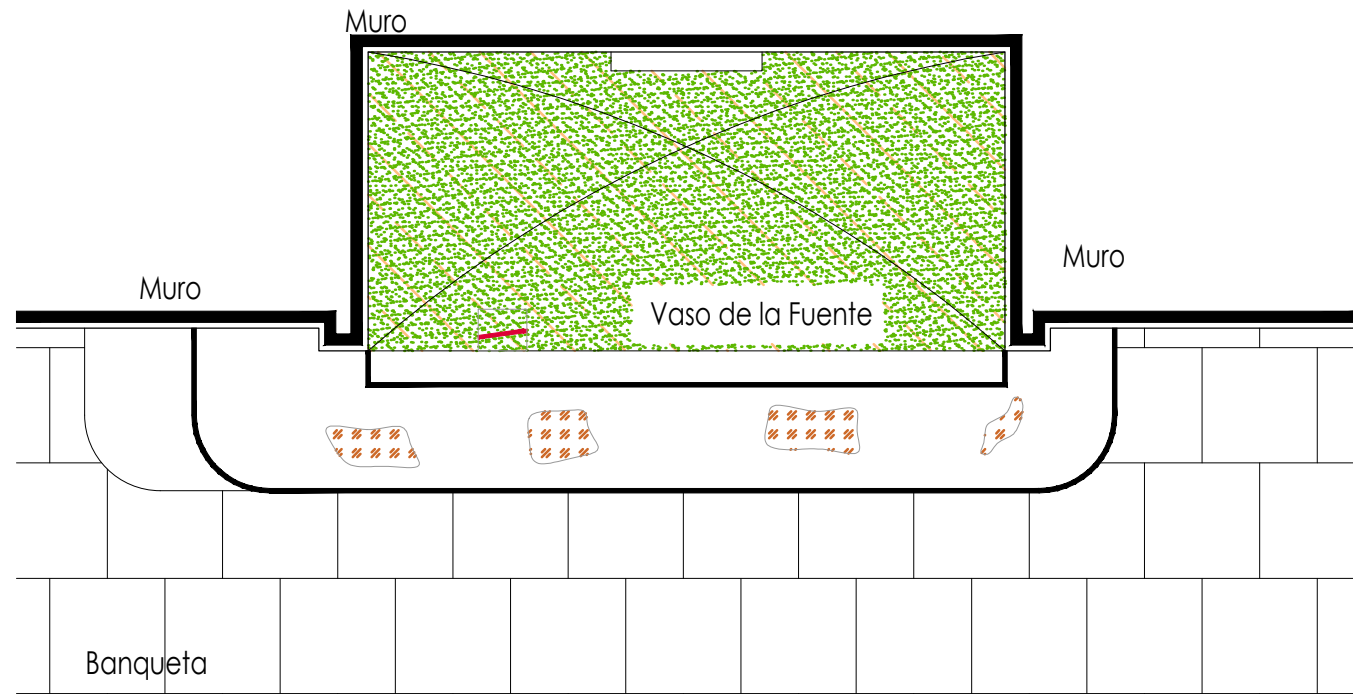
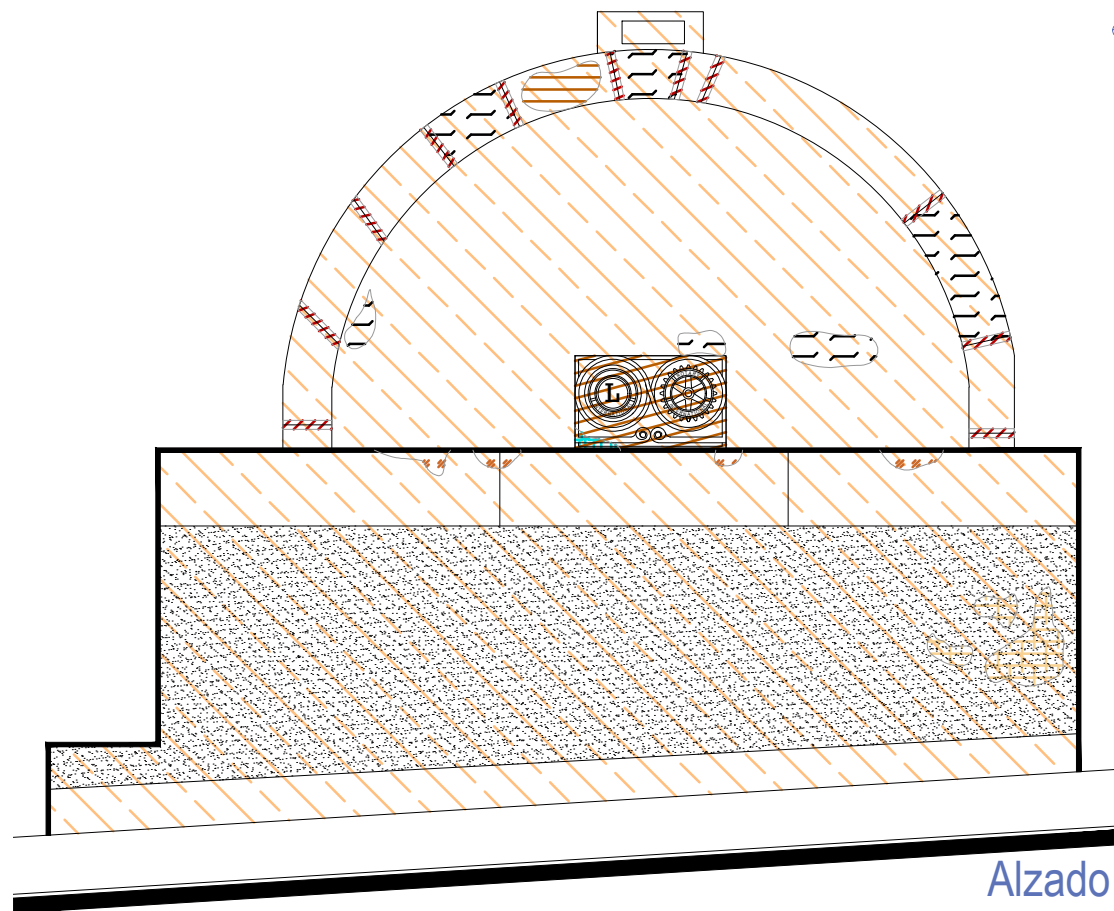
PLANO:
 REGISTRO DE DETERIOROS.

| Degradación | Instalaciones hidrosanitarias aparentes |
| Junta en mal estado | Herrería con presencia de zonas de oxidación y suciedad |
| Eflorescencia | |

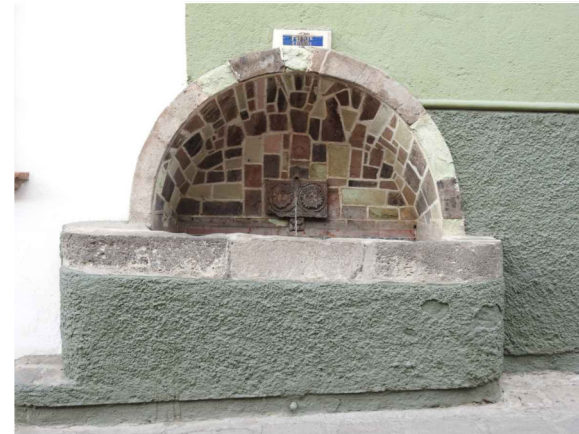
Este monumento de manera general se encuentra en mal estado de conservación; presenta enmugrecimiento, microflora y deterioro de varios elementos decorativos por la presencia de suciedad, polvo y basura; se observan alteraciones a consecuencia de los resanes y pintura efectuados con materiales distintos a los de la fabricación original.

Algunas de las piezas de cantería que cubren el abocinamiento están fracturadas y en algunos otros casos se ve deslaminación, fragmentación, descamación y erosión diferencial. Esta fuente ha tenido añadidos, tal es el caso de las instalaciones y del recubrimiento del vaso; del elemento escultórico del que mana el agua se aprecian sales y concreciones.

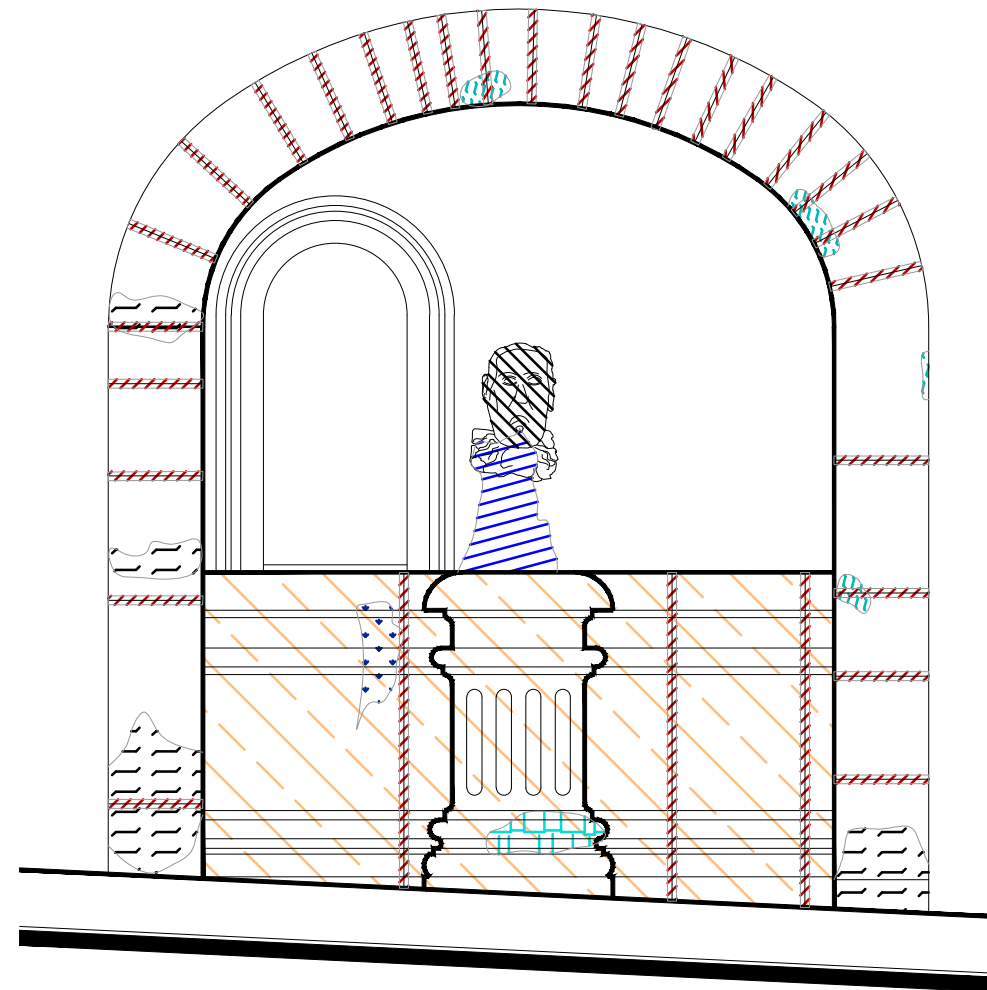
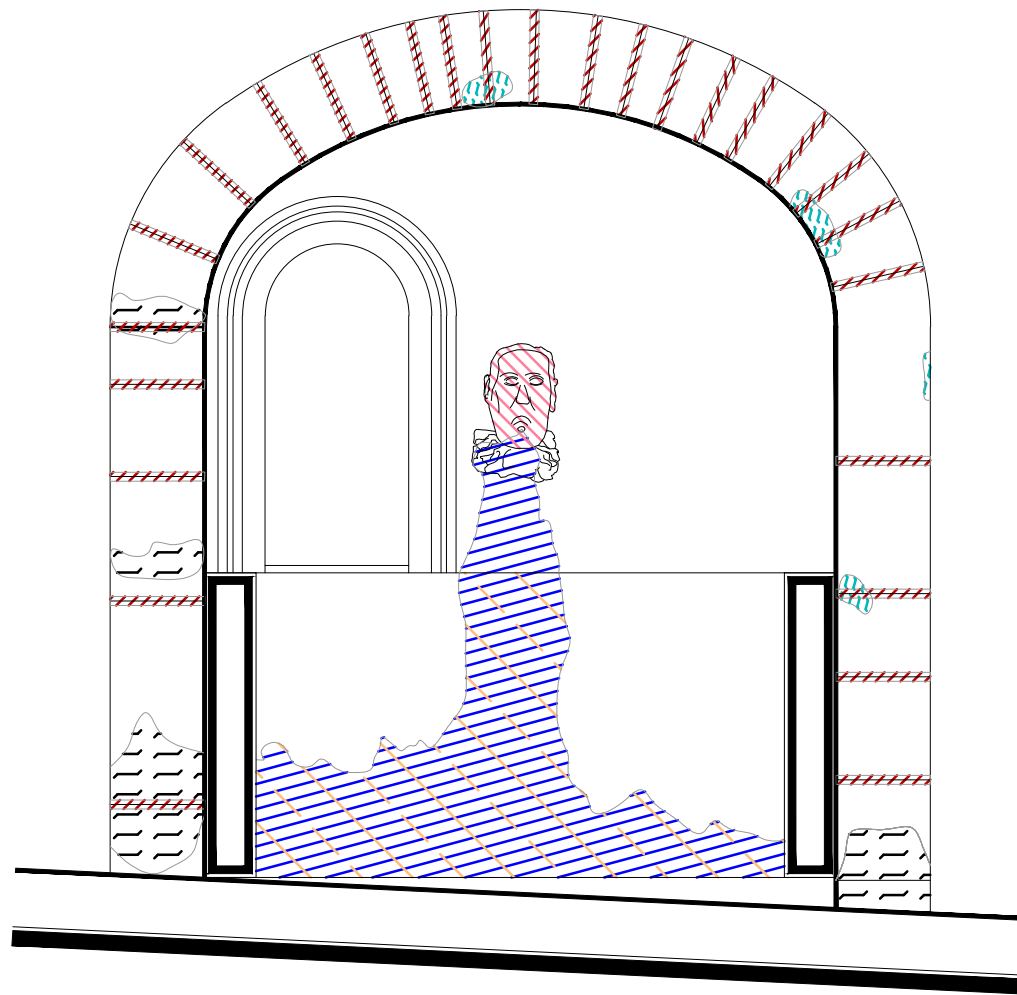
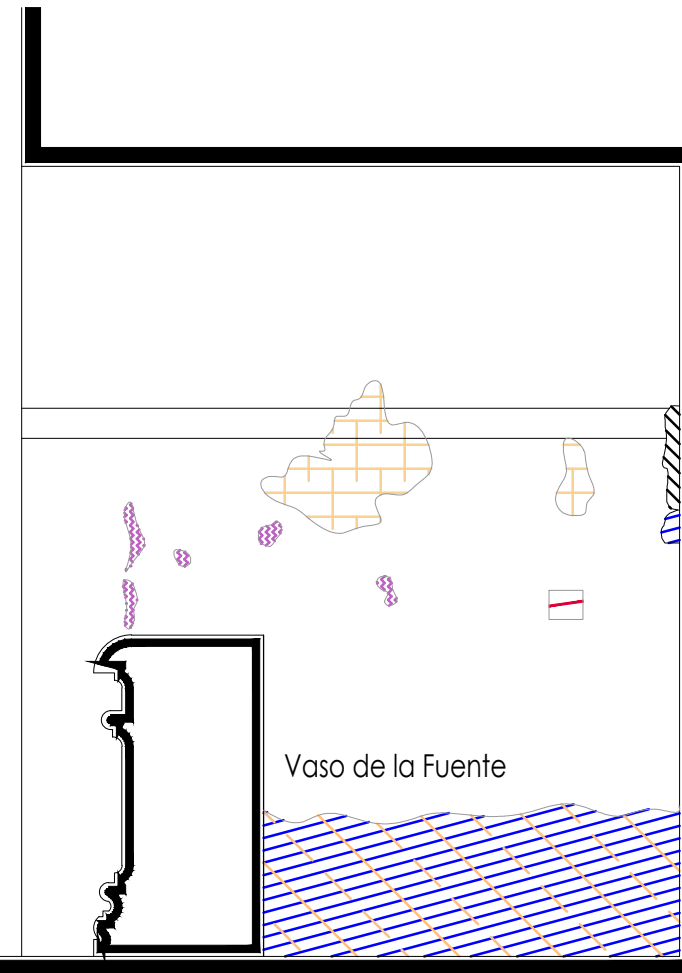
PLANO:
REGISTRO DE DETERIOROS.

Disgregación		Junta en mal estado
	Suciedad		Exfoliación
	Degradación		Pérdida de elemento ornamental
	Subflorescencias		Desprendimiento de pintura vinílica
	Resane de mortero de cal con o sin color en mal estado		Instalaciones eléctricas aparentes

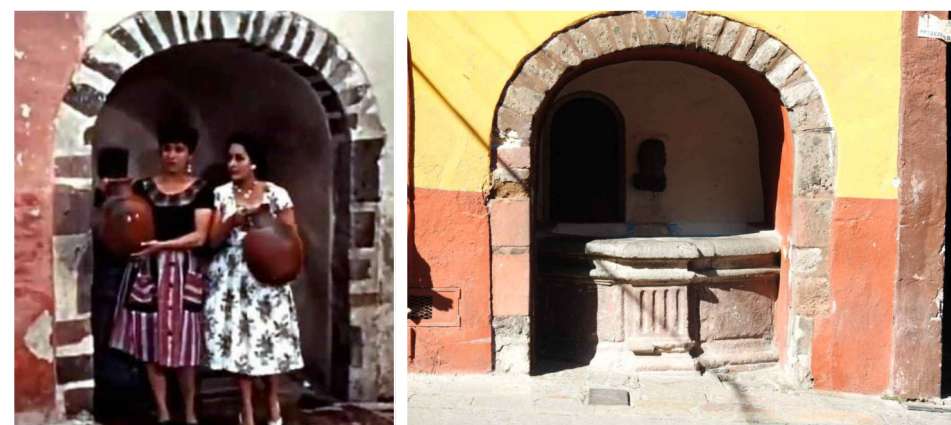
Fotografía anterior / Fotografía actual

Este monumento de manera general se encuentra en buen estado de conservación, ya que los vecinos se hacen cargo del mantenimiento; muestra deterioro de la cantería debido a disgregaciones y alteraciones consecuencia de los resanes y pintura efectuados con materiales distintos a los de la fabricación original.

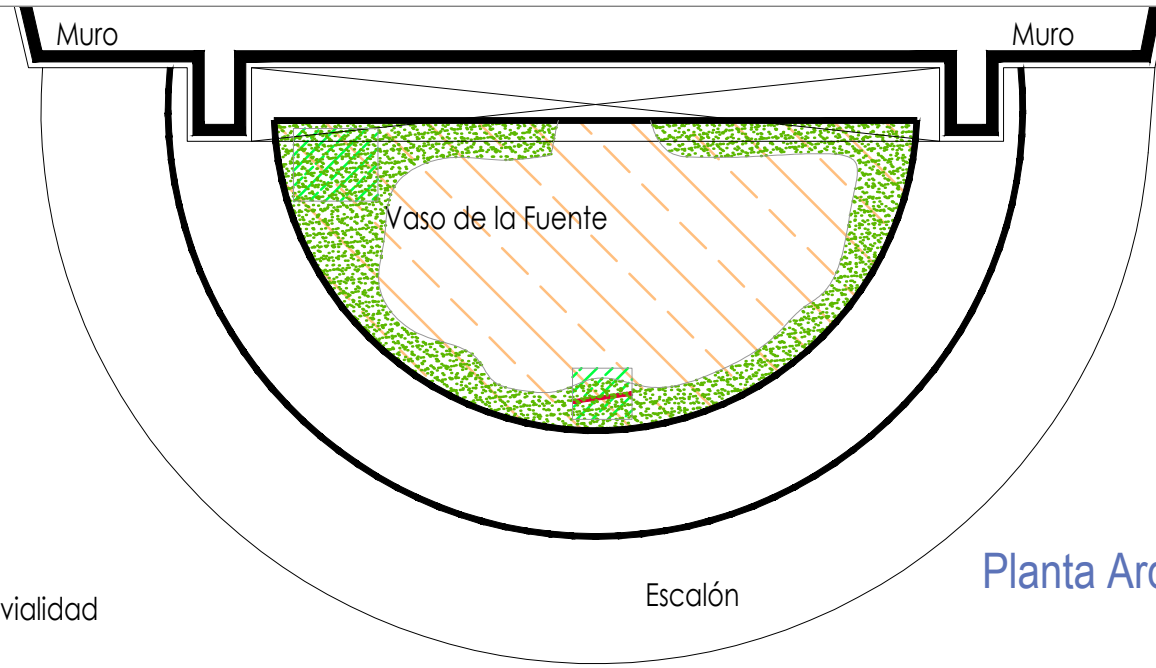
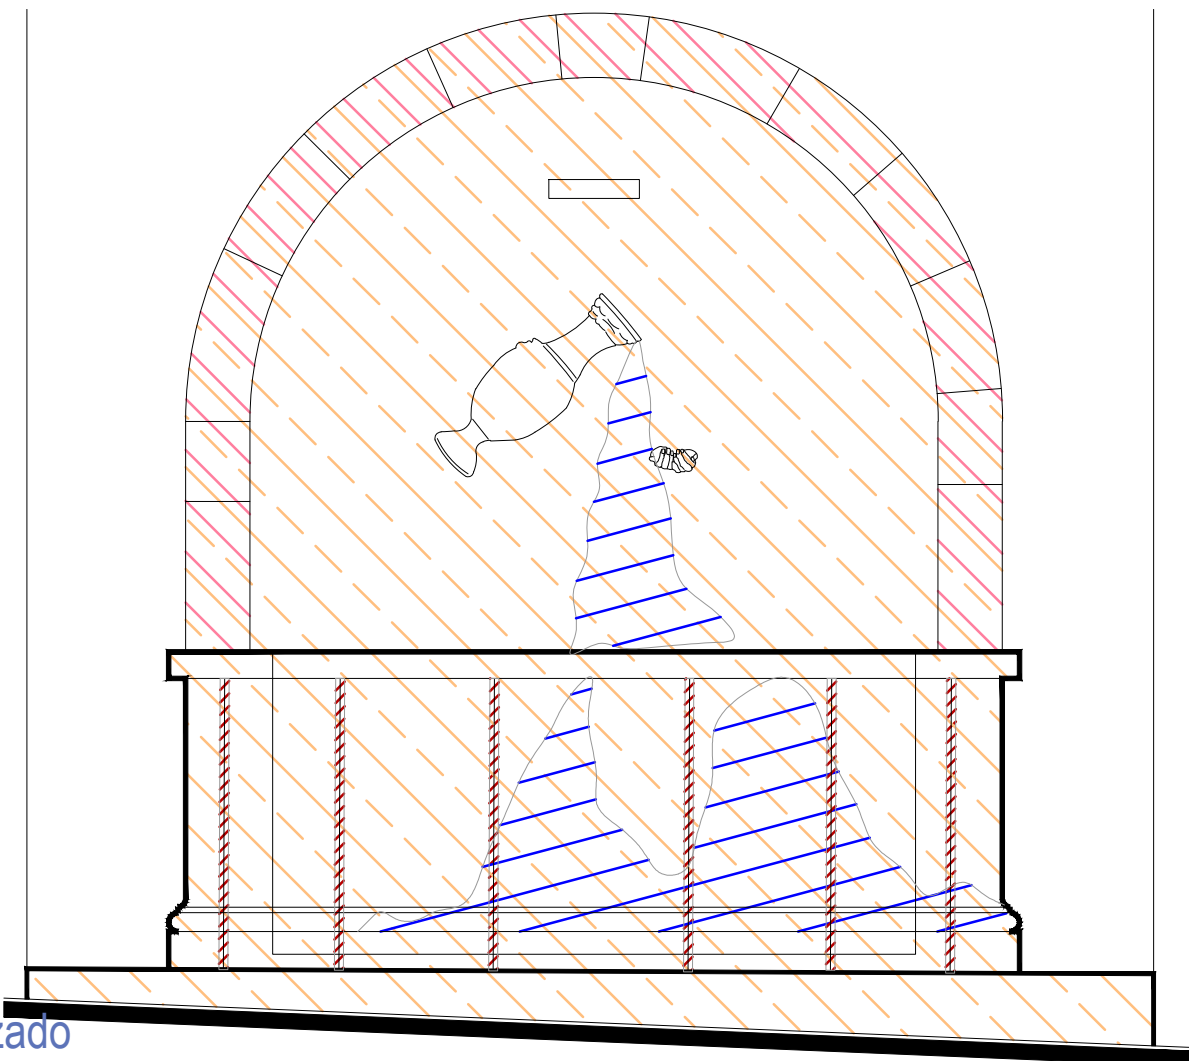
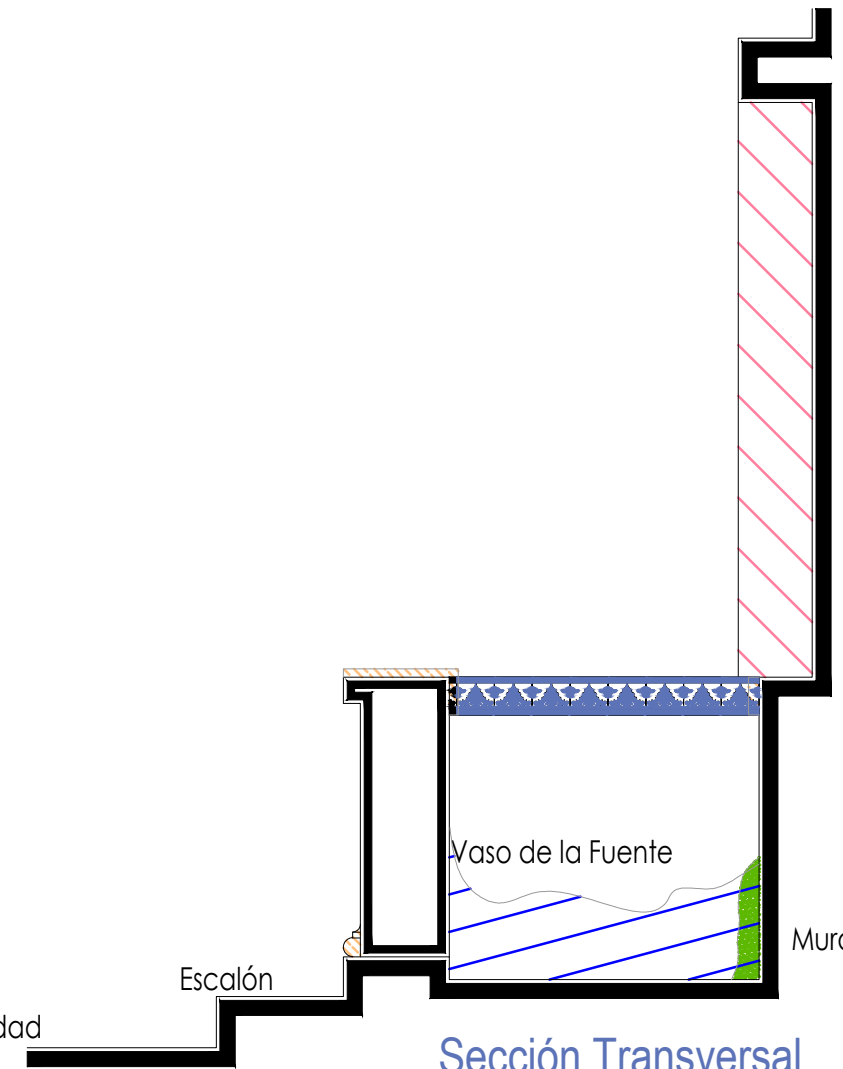
PLANO:
REGISTRO DE DETERIOROS.

- Suciedad
- Pintura a la cal en mal estado
- Subflorescencias
- Junta en mal estado
- Microflora
- Instalaciones eléctricas aparentes
- Herrería con presencia de zonas de oxidación y suciedad

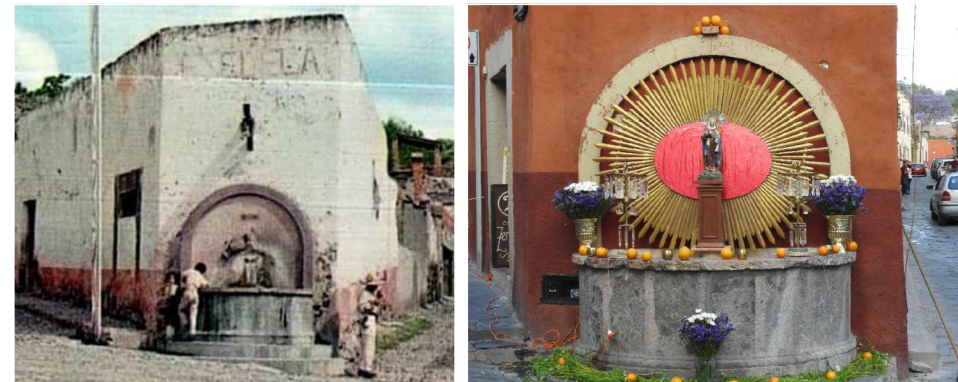
Fotografía anterior / Fotografía actual

El período de edificación refiere al siglo XIX, cuyo uso original fue el de fuente. El monumento ha tenido intervenciones, siendo la más significativa en el año 2021 donde fue sustituido el par de manos de donde caía el agua, así como la instalación eléctrica para su funcionamiento y los aplanados. Se encuentra bajo amenazas de agentes abióticos, bióticos y antrópicos; referente a la integridad física del monumento, éste se encuentra completo.

Algunas piezas que componen el vaso revelan fracturas; en algunas áreas del ánfora se manifiestan eflorescencias y subeflorescencias. El conjunto ha tenido añadidos, tal es el caso de las instalaciones y del recubrimiento del vaso.

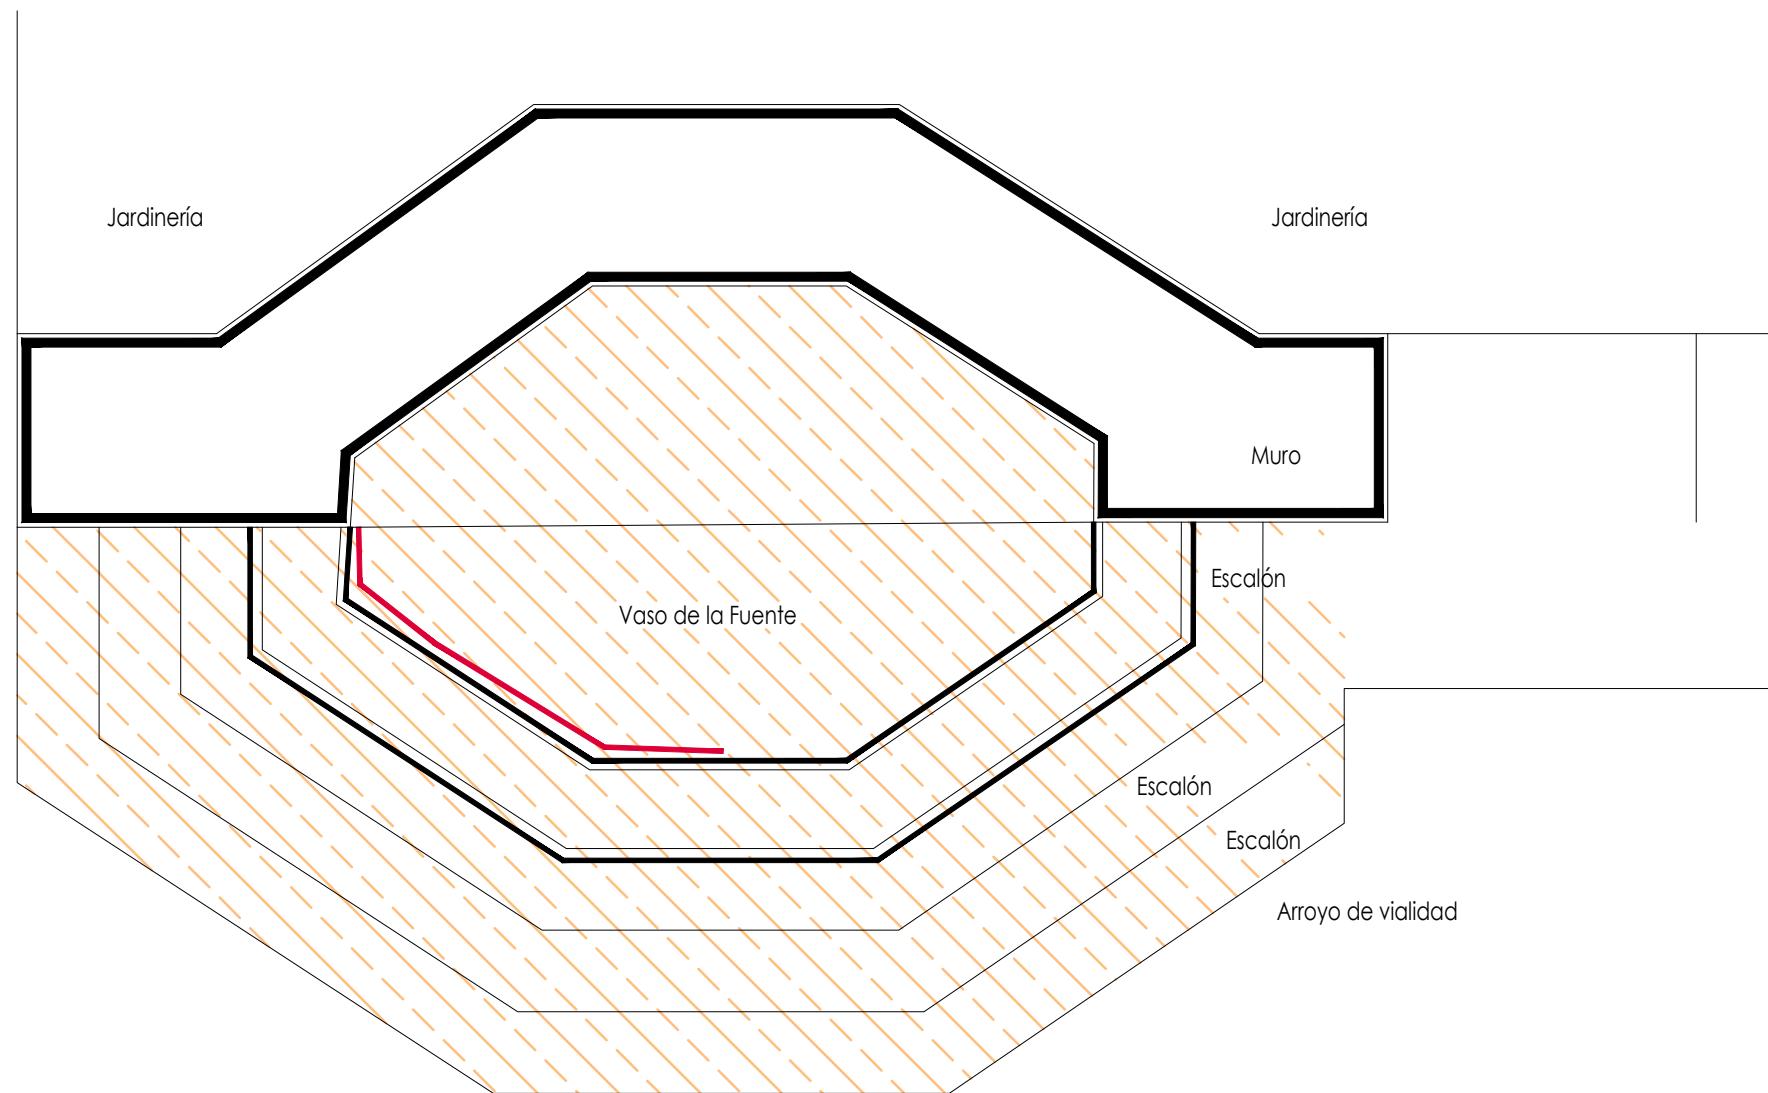
Fuente del Cardo

Resane de mortero de cal con o sin color en mal estado

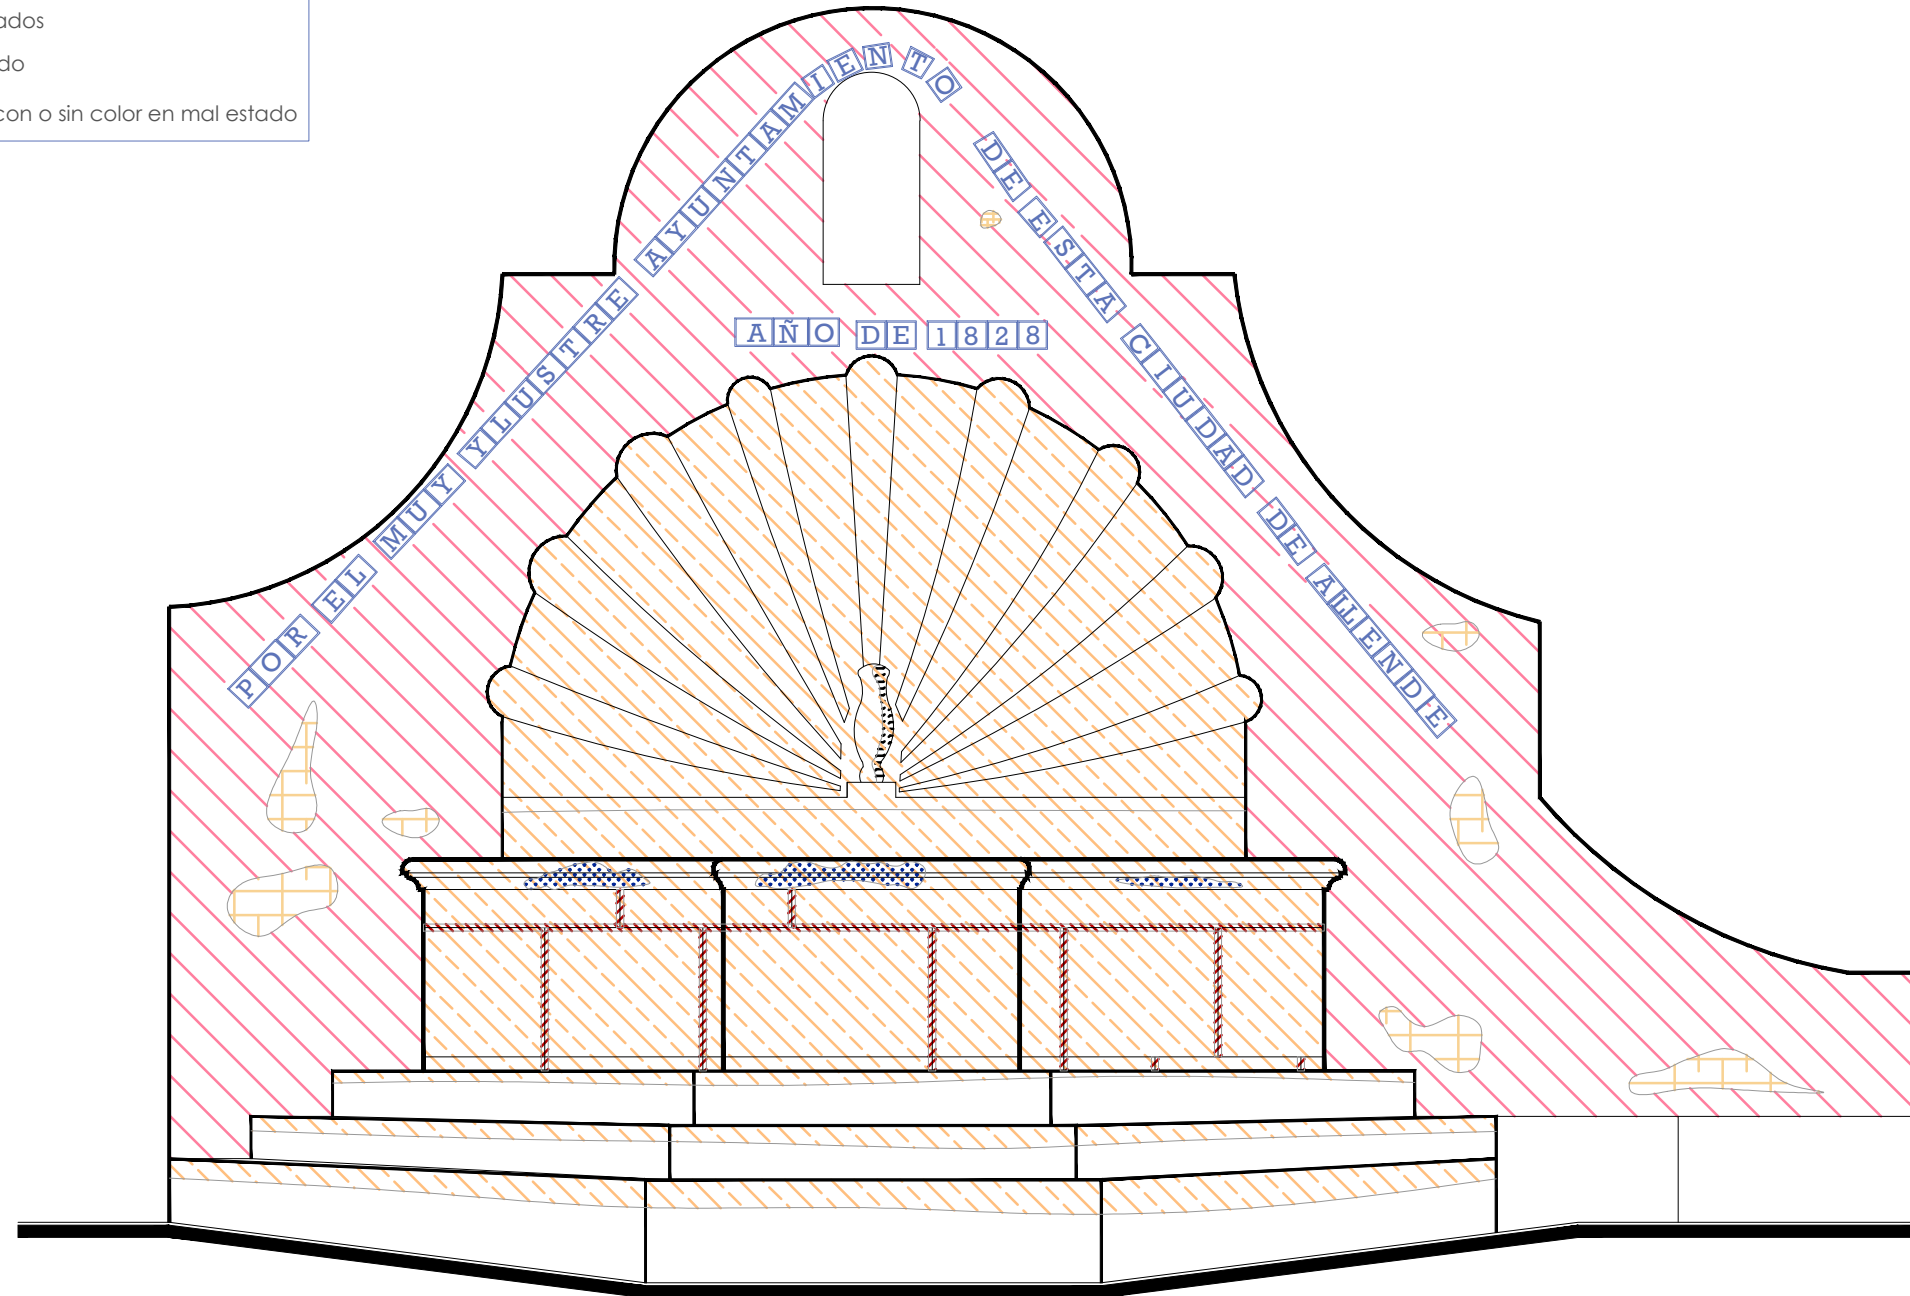
Fuente del Cardo

Resane de mortero de cal con o sin color en mal estado

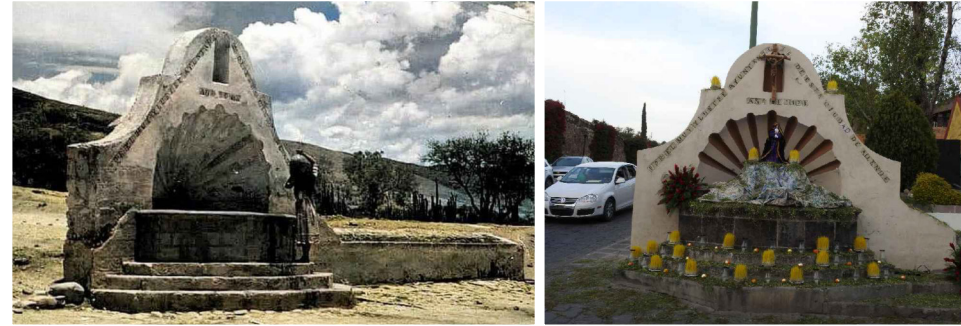
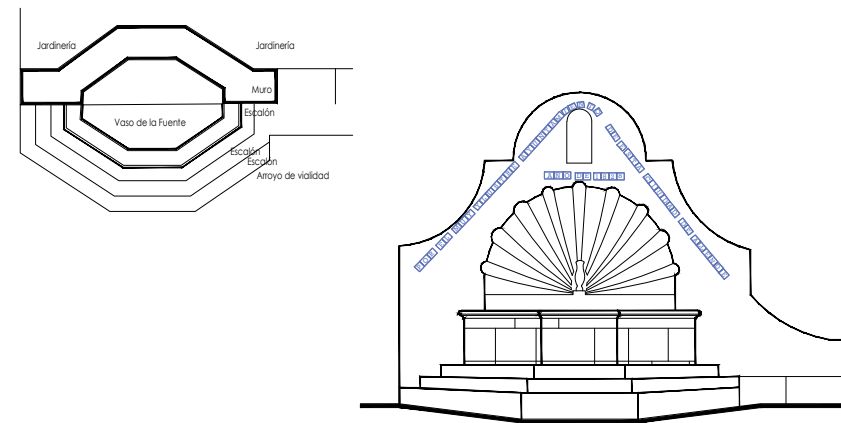
Edificio: Del Cardo

El monumento muestra deterioro por la presencia de suciedad y polvo; se aprecian alteraciones consecuencia de los resanes efectuados con materiales distintos a los de la fabricación original. Las piezas que componen el vaso presentan subflorescencias y humedades; por lo tanto, se observa disgregación en juntas.

El principal deterioro se localiza en el vaso, ya que se advierten fracturas en algunas de las piezas de la cantería que lo conforman.

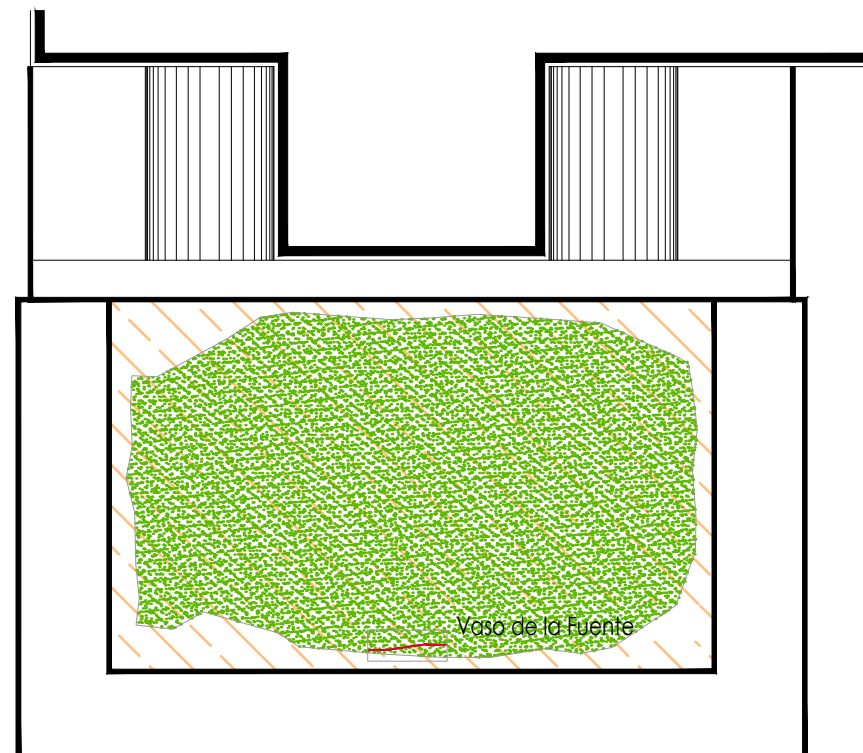
Grietas y fisuras superficiales
-

Resane de mortero de cal con o sin color en mal estado

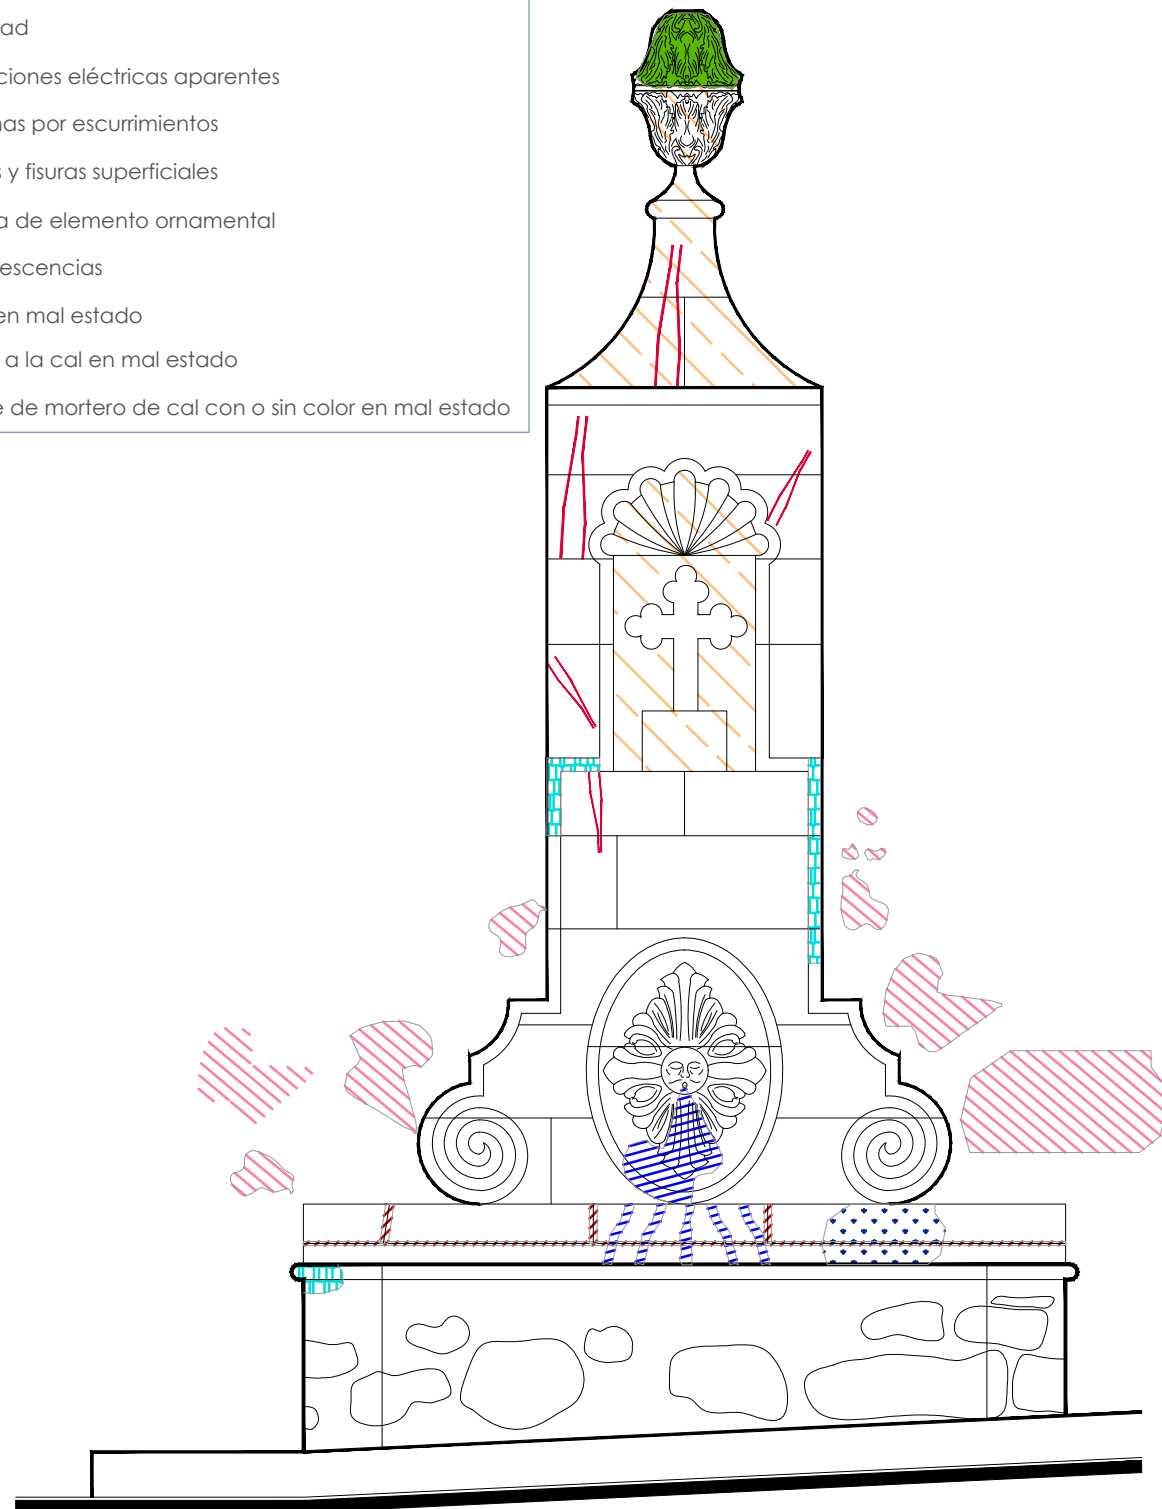
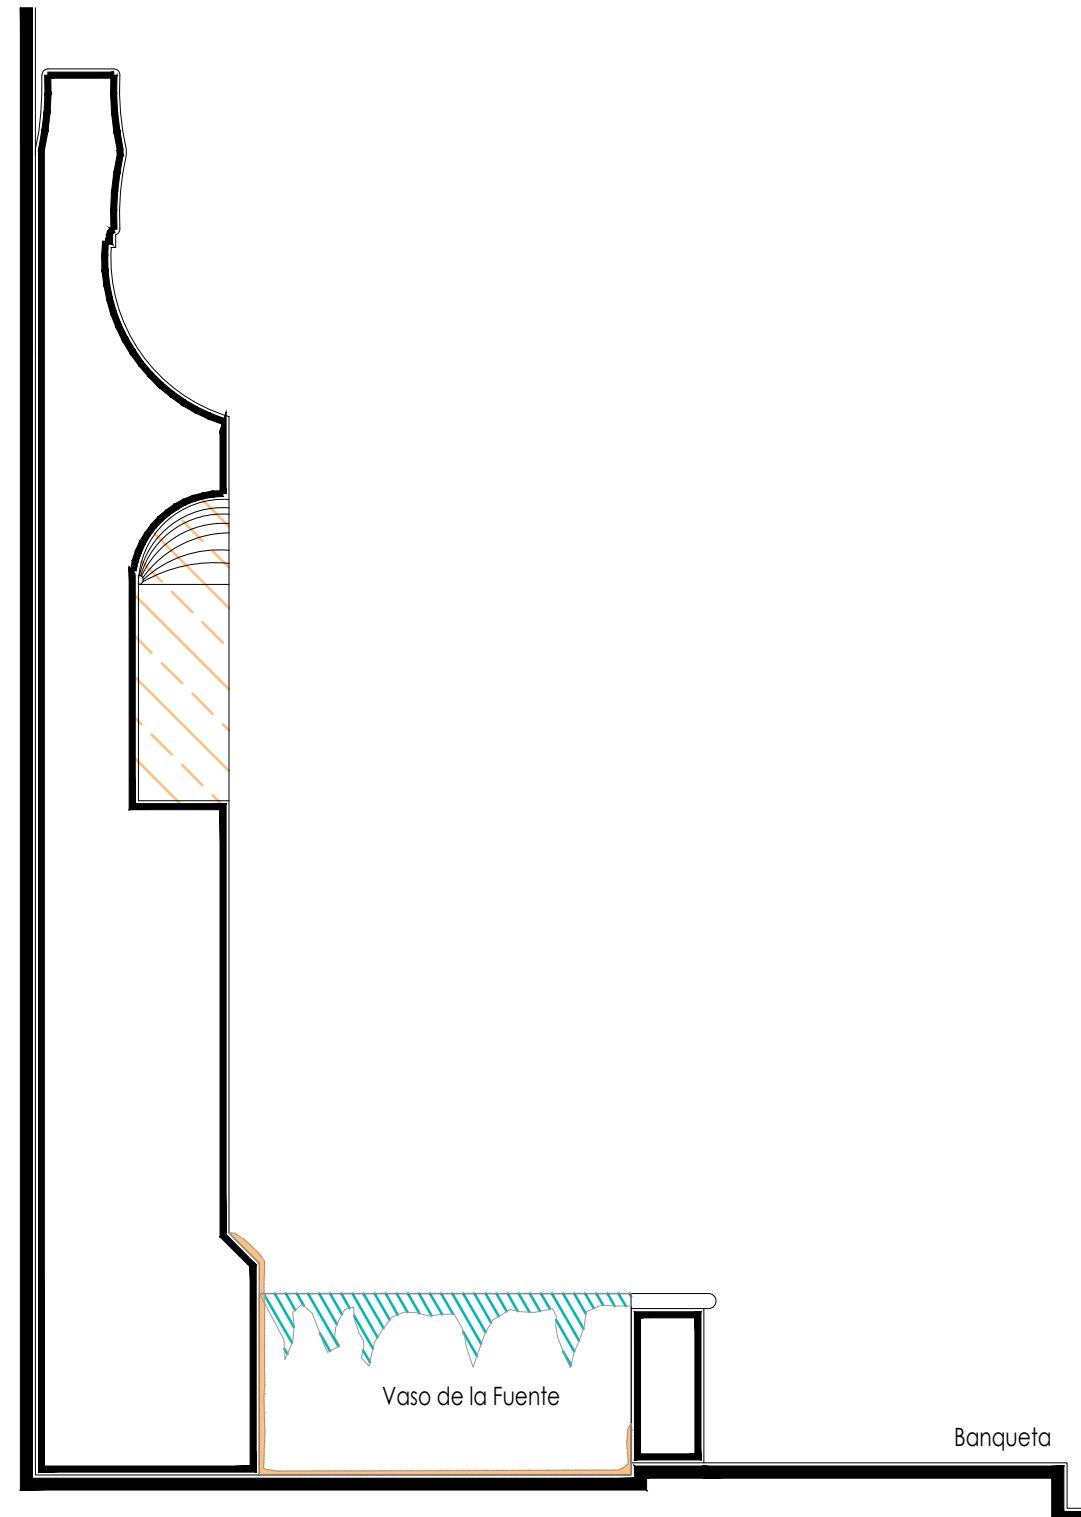
Grietas y fisuras superficiales
-

Resane de mortero de cal con o sin color en mal estado

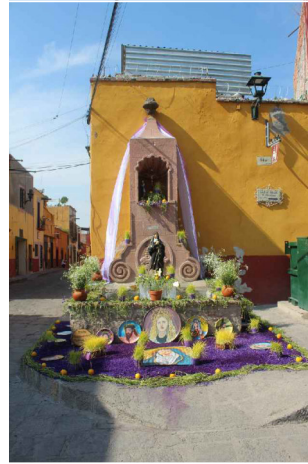
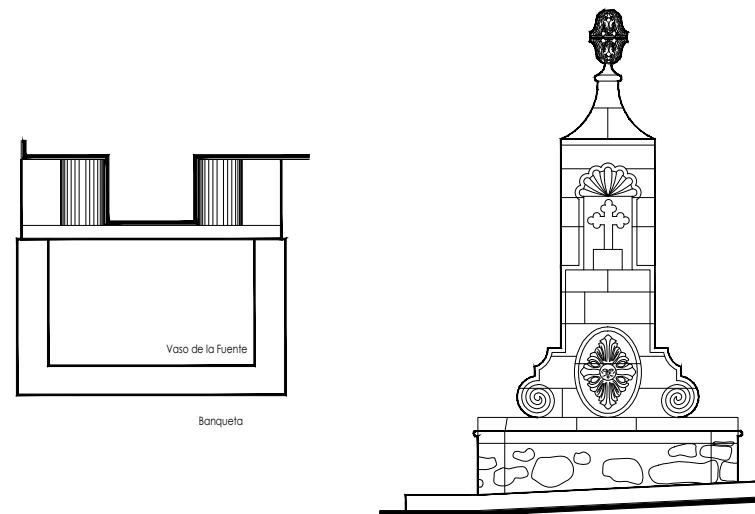
Edificio: Del Palmar

El período de edificación refiere a finales del siglo XIX principios del siglo XX, cuyo uso original y hasta nuestros días es el de fuente. Este elemento ornamental ha enfrentado intervenciones, la más reveladora refiere a la instalación eléctrica e hidráulica para su funcionamiento, así como al recubrimiento del vaso. Se encuentra bajo amenazas de agentes abióticos, bióticos y antrópicos; referente a la integridad física del monumento éste se encuentra completo.

Este monumento de manera general se aprecia en regular estado de conservación; muestra deterioro de la cantería debido al enmugrecimiento. En el vaso se advierten sales en forma de velos salinos y concreciones; asimismo, se aprecia disgregación de las juntas a consecuencia de la humedad y la falta de mantenimiento, el prisma presenta algunas fracturadas.
