UNIVERSIDAD DE
GUANAJUATO

**“INTERVENCIÓN Y PUESTA EN VALOR DE LAS FUENTES
ADOSADAS PARA LA DISTRIBUCIÓN DE AGUA EN SAN MIGUEL DE
ALLENDE, GTO.”**

**TRABAJO DE TITULACIÓN EN LA MODALIDAD DE TESIS QUE PARA OBTENER
EL GRADO DE MAESTRÍA EN RESTAURACIÓN DE SITIOS Y MONUMENTOS
QUE PRESENTAN**

GUANAJUATO, GTO., JUNIO DE 2022

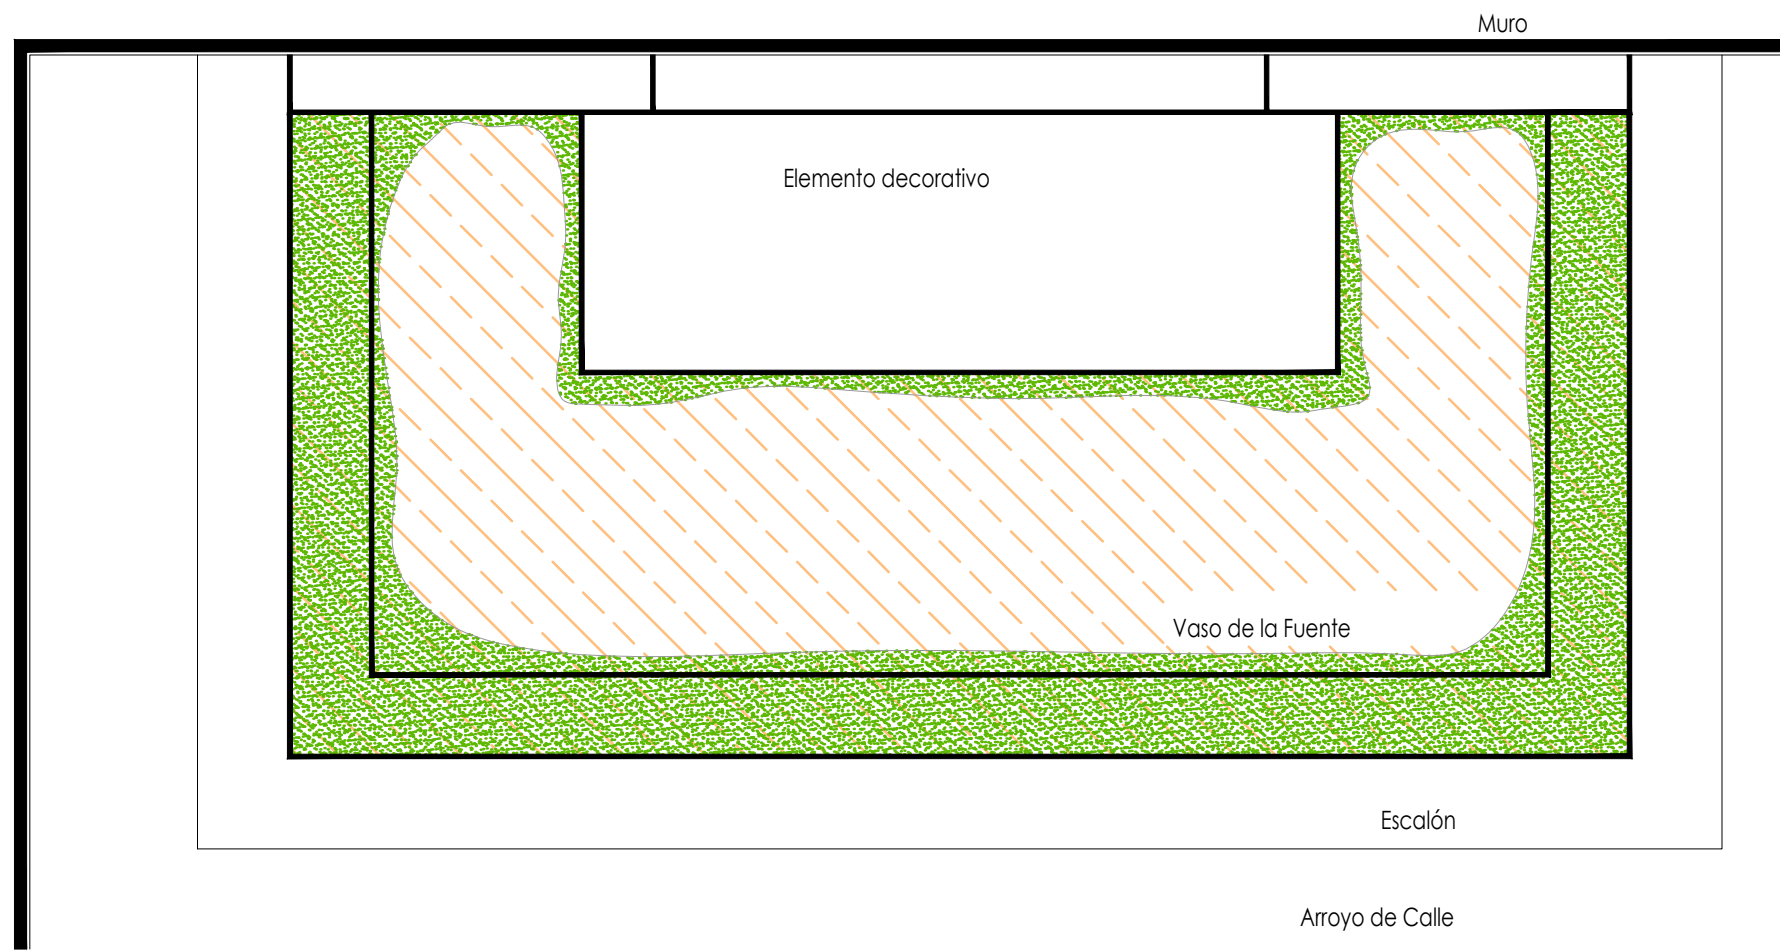
Planta Arquitectónica
escala : 1:25

Resane de mortero de cal con o sin color en mal estado

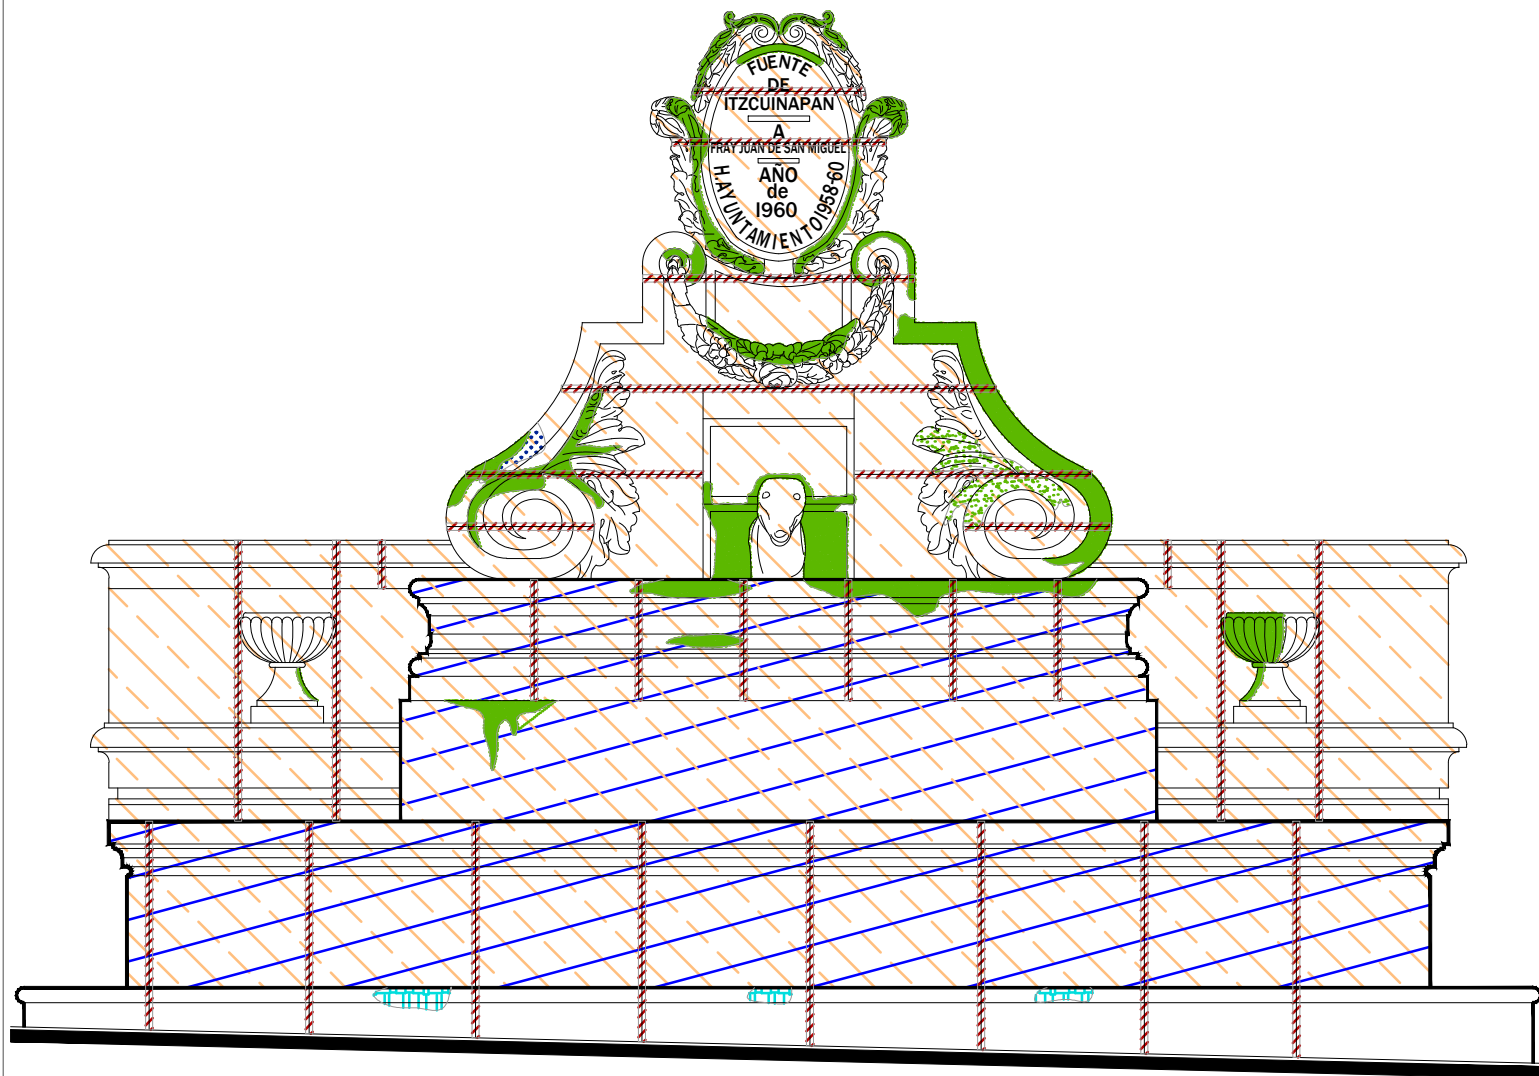
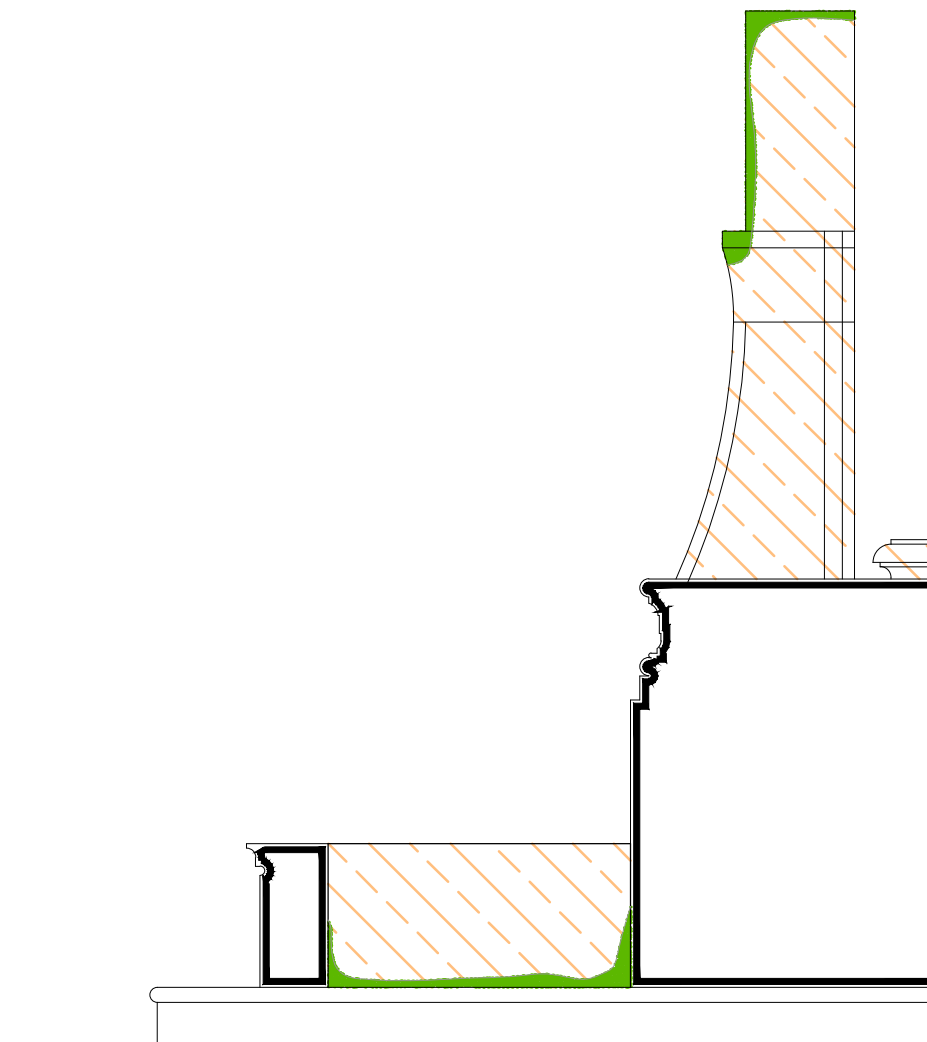
PLANO:
REGISTRO DE DETERIOROS.

Resane de mortero de cal con o sin color en mal estado

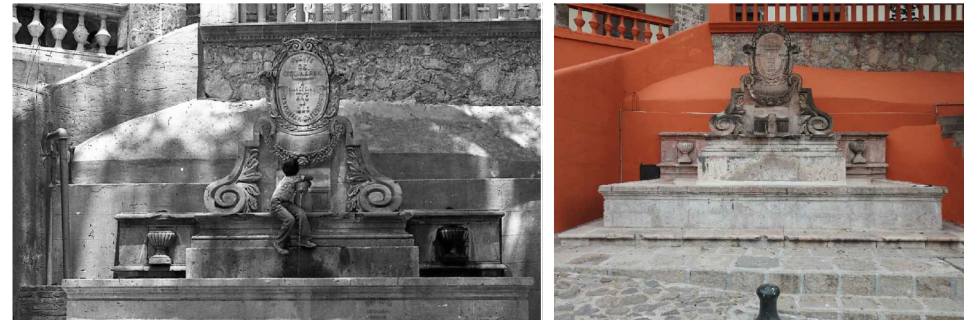
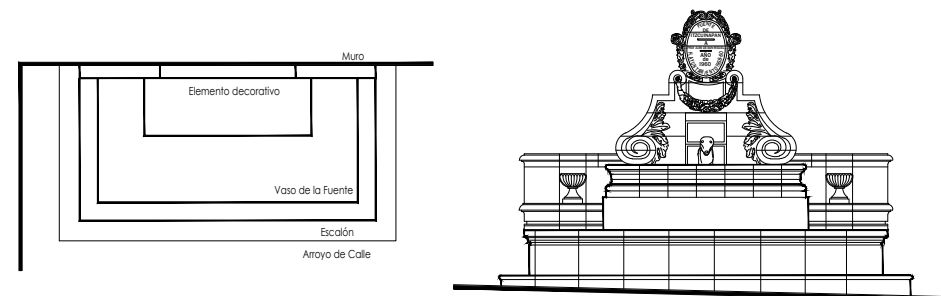
Edificio: Itzcuinapan

El monumento muestra deterioro en la cantería por la presencia de suciedad, de micro flora como líquenes y musgo, guano de garzas; así mismo, la humedad es el principal agente de deterioro; por lo tanto, en los elementos de cantería del monumento se aprecia caolinización, gelividad, alveolización, cristalización de sales, grietas y disgregación de juntas; asimismo, se observan alteraciones por resanes efectuados de manera errónea debido al uso de materiales distintos al de su fabricación original, así como a las adendas eléctricas e hidráulicas que se han colocado.

Se aprecian fracturas por colocación de elementos innecesarios, así como la pérdida de material causado por golpes.

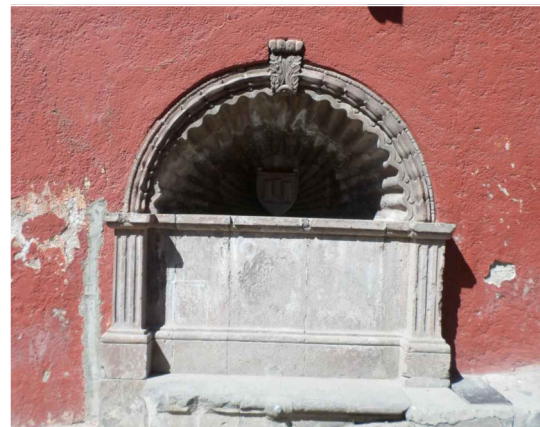
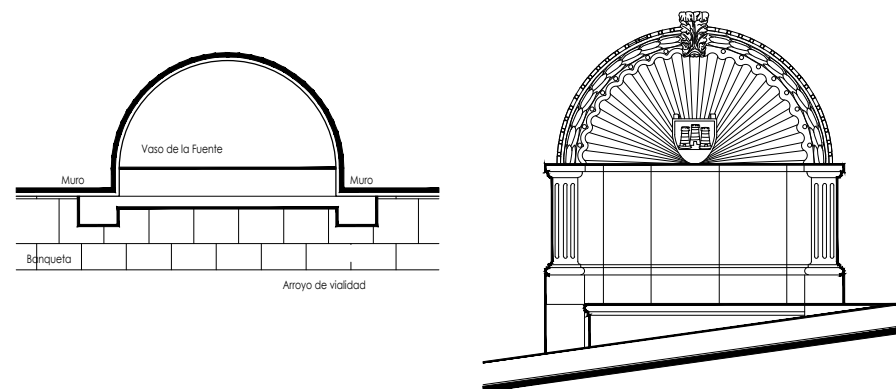
Edificio: Cuadrante. Escudo del Reino de Castilla

Este monumento de manera general se observa en buen estado de conservación; muestra deterioro de la cantería debido al enmugrecimiento, basura y alteraciones consecuencia de los resanes efectuados con materiales distintos a los de la fabricación original.

La totalidad del vaso y de la venera presentan sales en forma de velos salinos y concreciones; se aprecia disgregación de las juntas a consecuencia de la humedad y la falta de mantenimiento, algunas piezas muestran fracturas, el escalón y pretil advierte abrasión; en el exterior se exhibe moho, en el interior algunas de las piezas de azulejo presentan sales, mientras que otras se encuentran craqueladas por la falta de mantenimiento. El elemento decorativo de esta fuente se halla con enmugrecimiento, sales y erosión; esta fuente ha tenido añadidos, tal es el caso de las instalaciones y del recubrimiento del vaso.

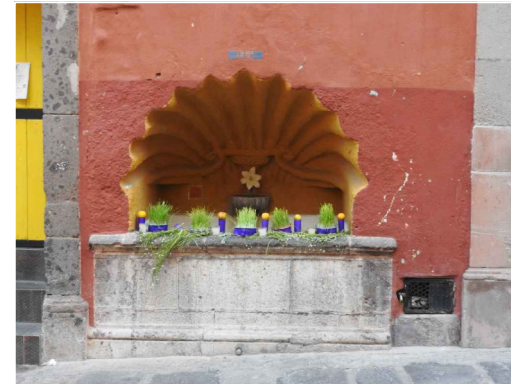
Fotografía anterior / Fotografía actual

El monumento de manera general se observa en regular estado de conservación, ya que presenta enmugrecimiento y deterioro de varios elementos decorativos por la presencia de suciedad y polvo; se aprecian alteraciones a consecuencia de los resanes y pintura efectuados con materiales distintos a los de la fabricación original.

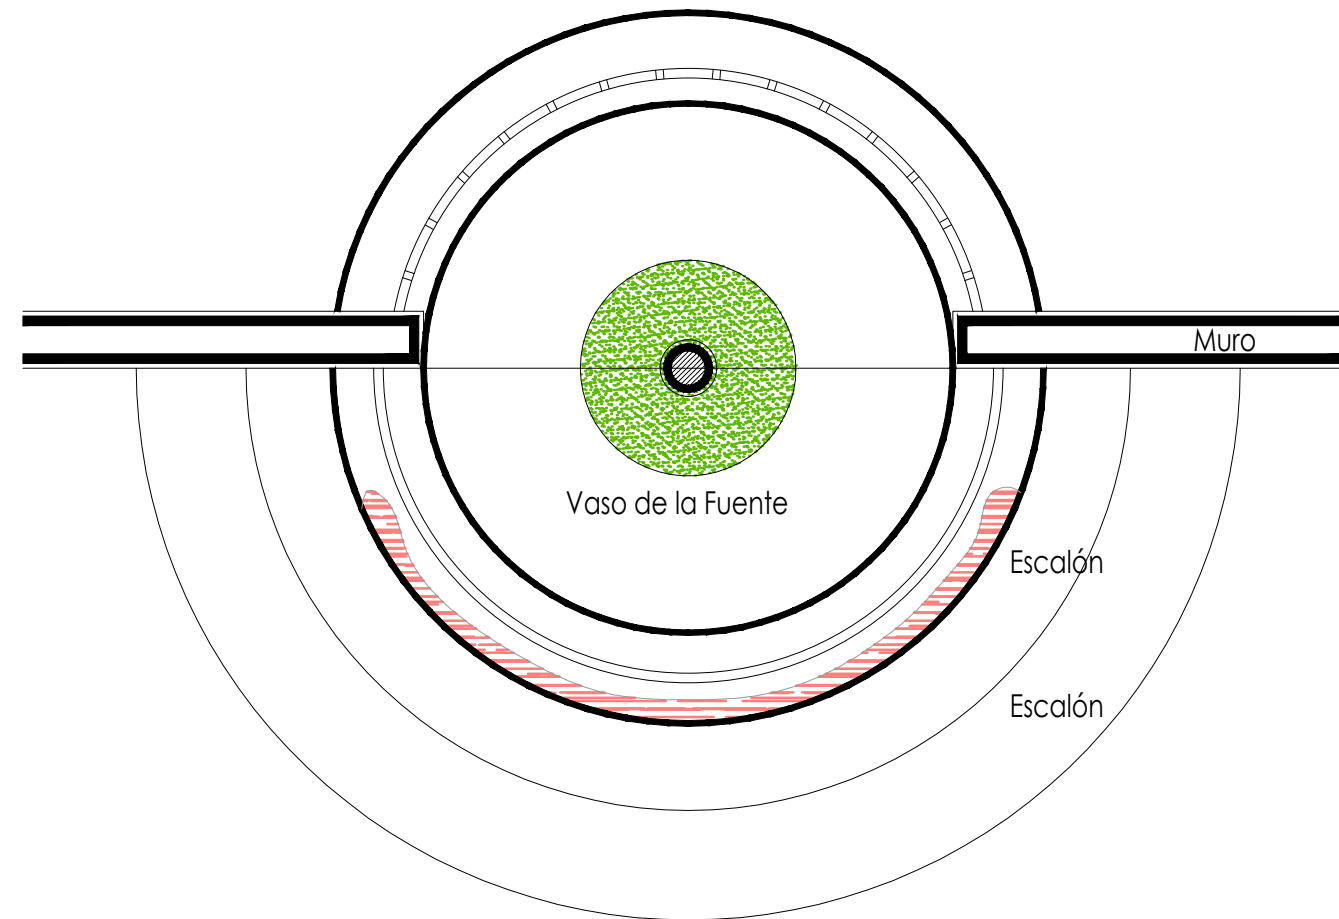
Planta Arquitectónica

Degradación
-

Suciedad

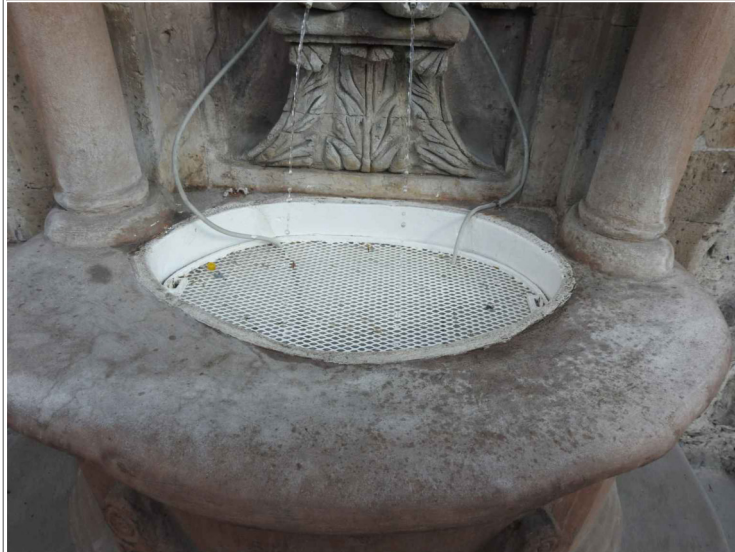
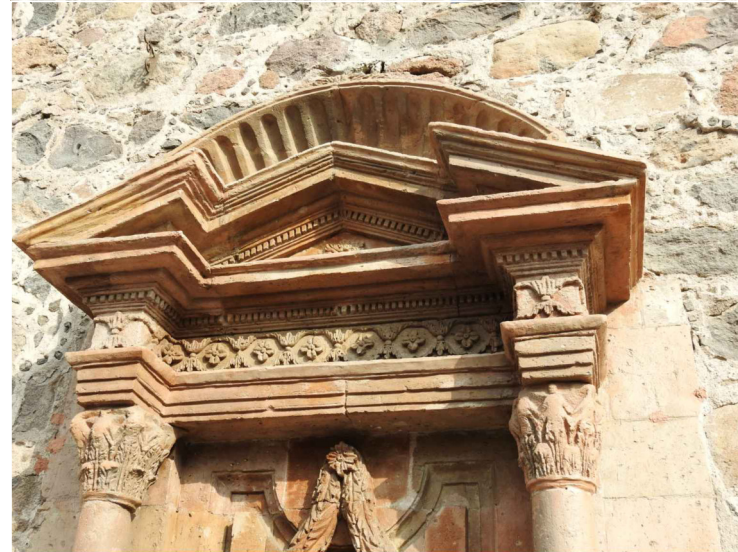
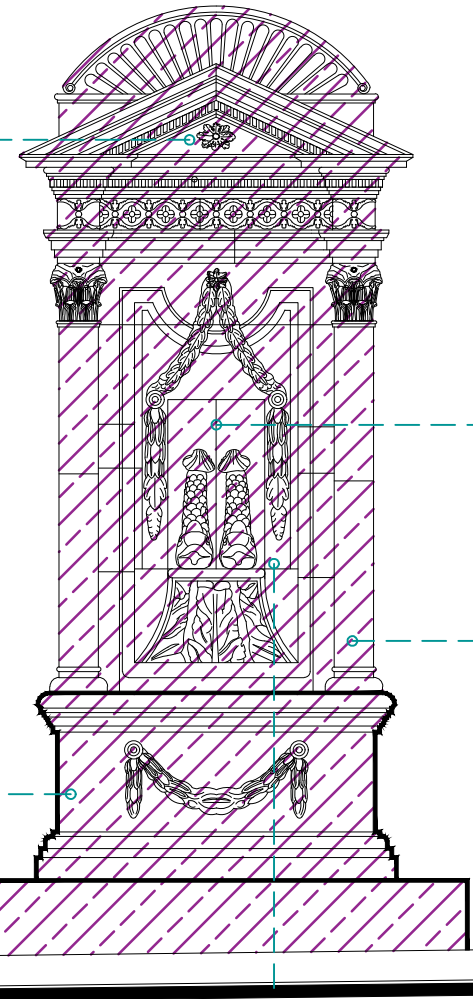
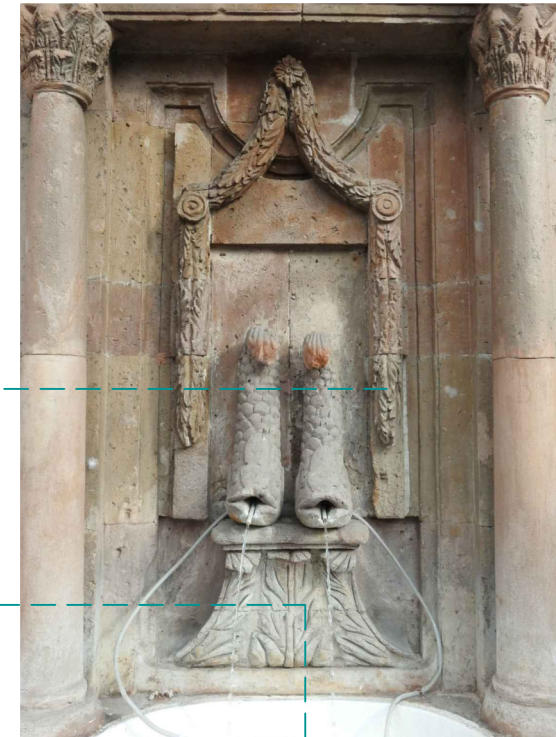
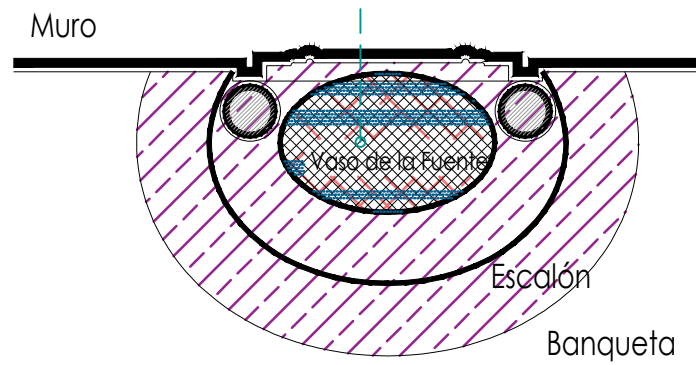
Planta Arquitectónica

Este monumento de manera general se aprecia en regular estado de conservación; muestra deterioro de la cantería debido al enmugrecimiento; al interior del vaso hay basura, disgregaciones y alteraciones como consecuencia de los resanes y pintura efectuados con materiales distintos a los de la fabricación original.

En la totalidad del vaso y de la vena se advierten sales en forma de velos salinos y concreciones; asimismo, se aprecia disgregación de las juntas a consecuencia de la humedad y la falta de mantenimiento, algunas piezas están fracturadas, el escalón y pretil muestra abrasión; en el exterior se observan musgos y líquenes, mientras que en el interior las piezas de azulejo presentan sales y otras se encuentran craqueladas por la falta de mantenimiento.

Las molduras del arco exhiben enmugrecimiento, sales, erosión, fracturas, resanes y faltantes; esta fuente ha tenido añadidos, tal es el caso de las instalaciones y del recubrimiento del vaso.

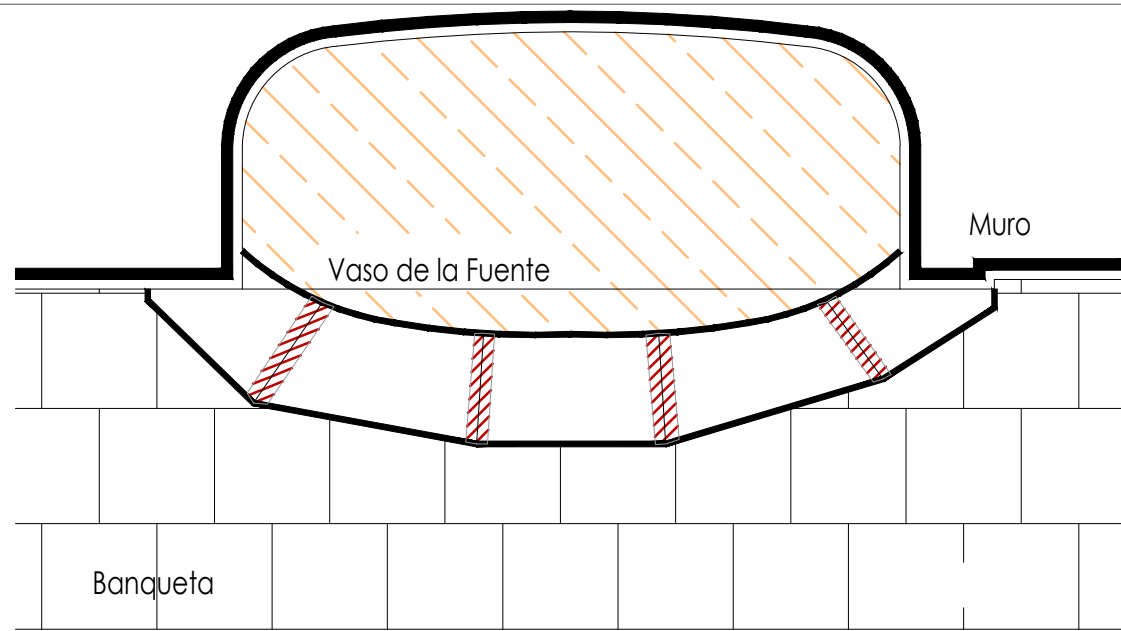
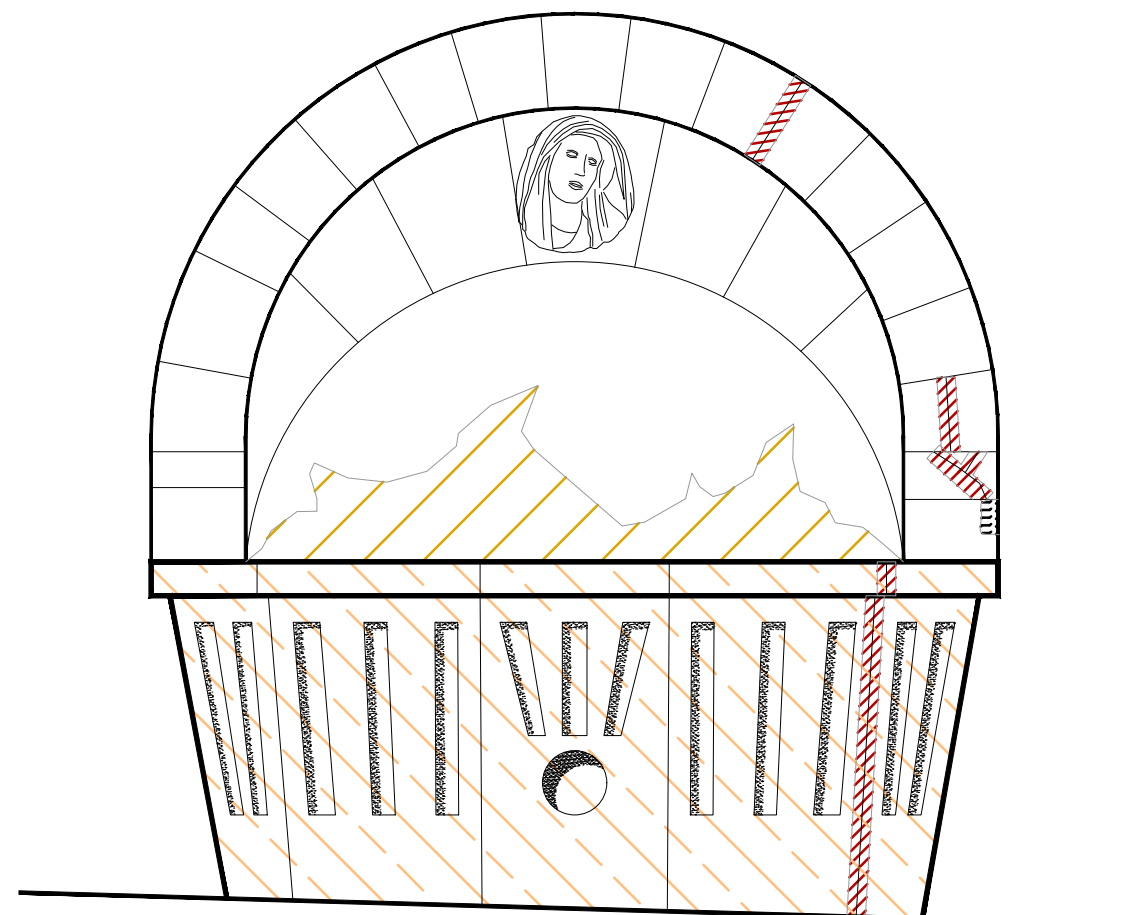
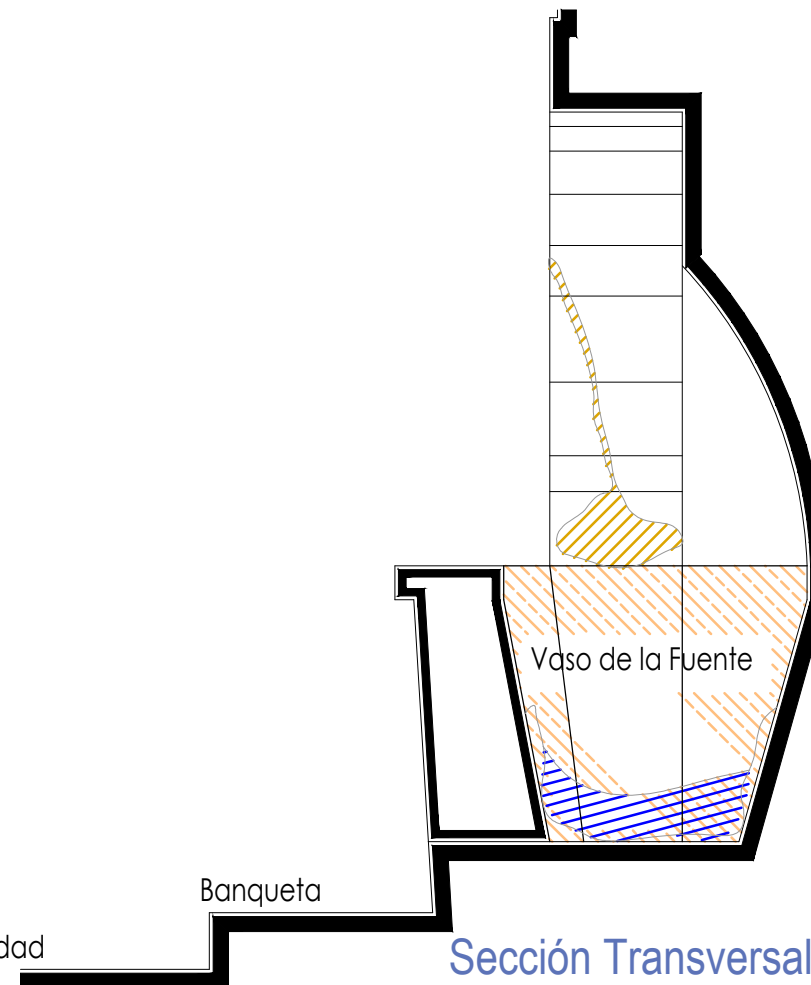
Fuente de los Dolores

Degradación
-   Subflorescencias
-

Manchas por capilaridad

El vaso manifiesta fisuras, humedades, sales y disgregación de juntas; el pretil del vaso expone abrasión y algunas de las juntas de los bloques que lo componen se encuentran disgregadas. Algunas de las piezas de cantería que cubren el abocinamiento se aprecian fracturadas y en otros casos manifiestan excoriaciones.

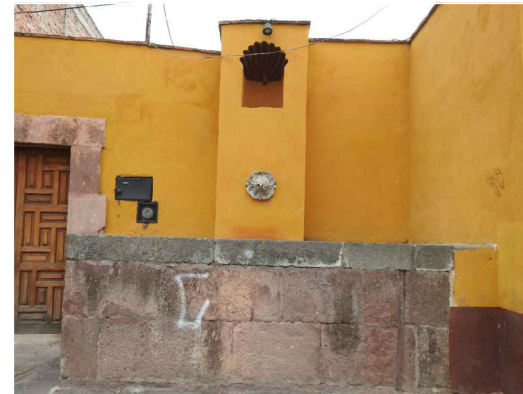
Fotografía anterior / Fotografía actual

Este monumento de manera general se encuentra en buen estado de conservación; muestra deterioro de la cantería debido al enmugrecimiento, basura, disgregaciones y alteraciones consecuencia de los resanes y pintura efectuados con materiales distintos a los de la fabricación original.

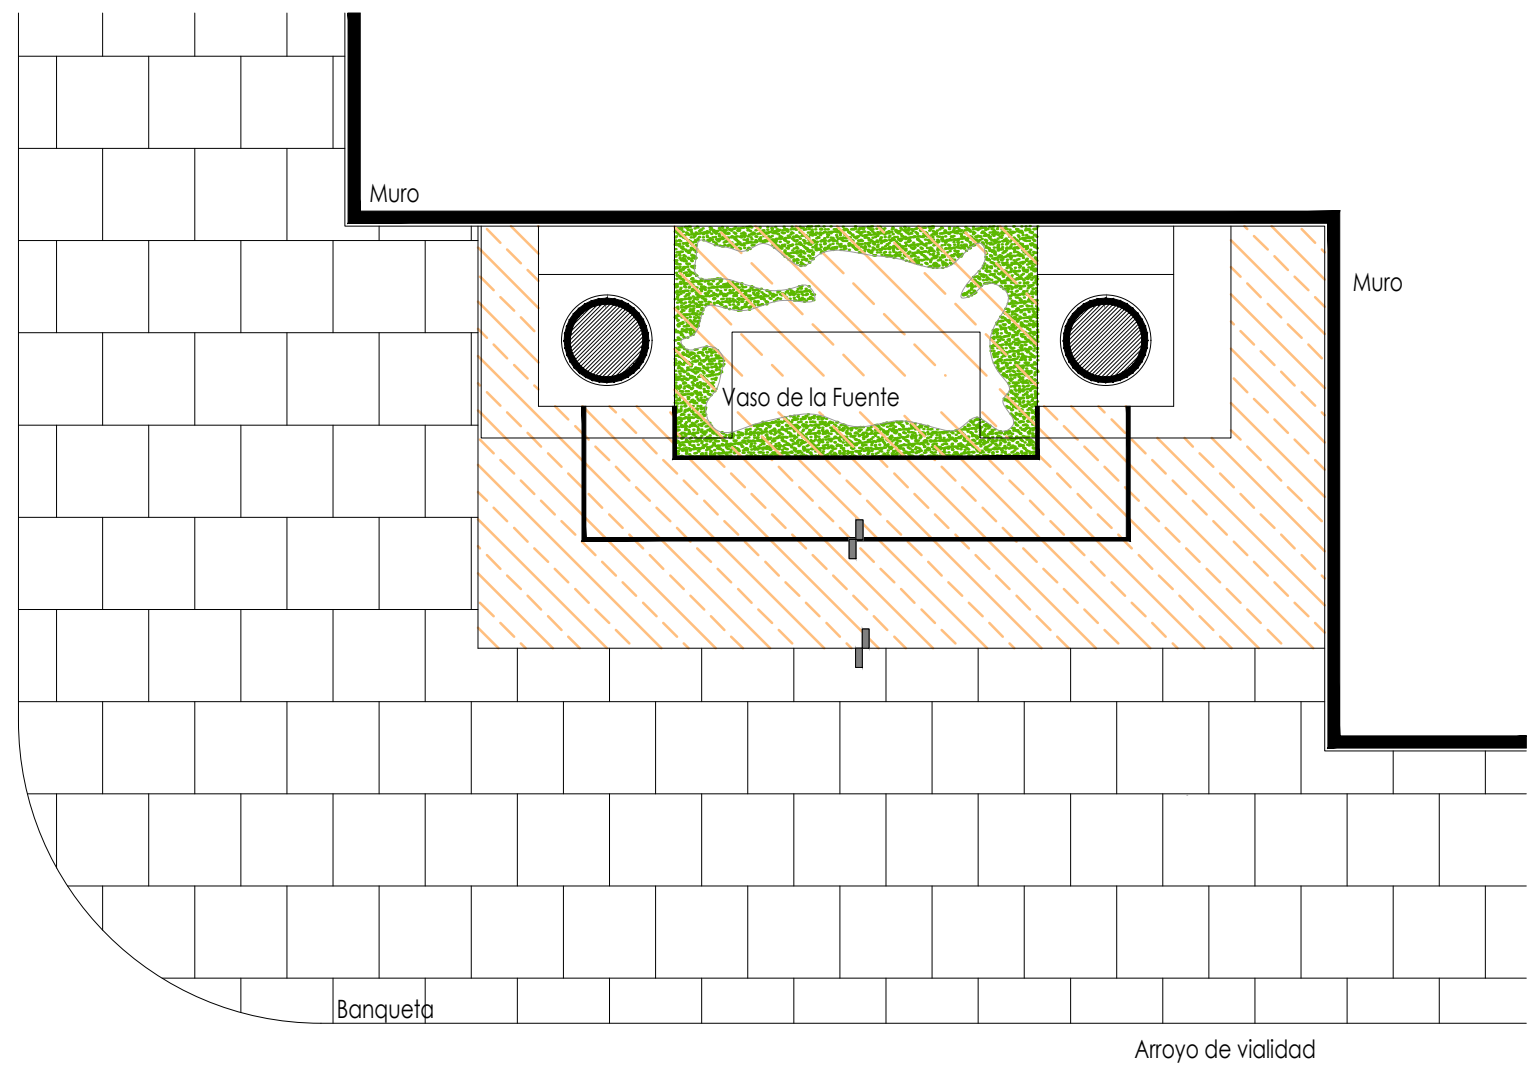
Planta Arquitectónica
escala : 1:25

Desprendimiento de pintura vinílica

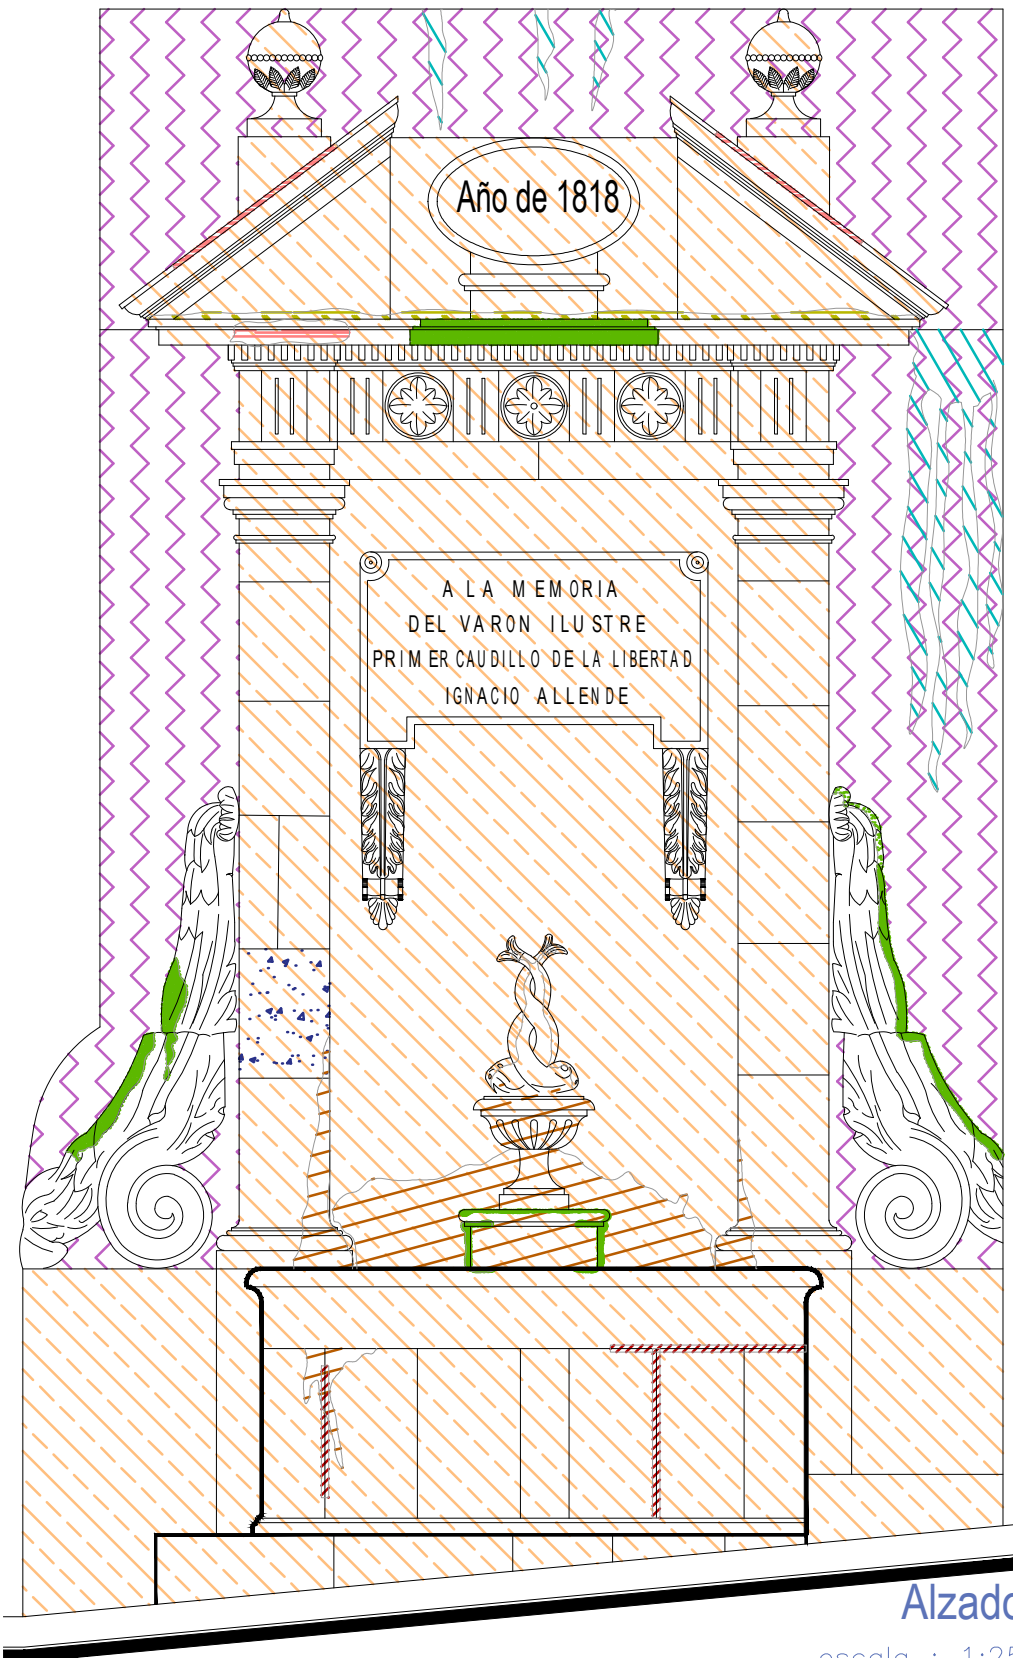
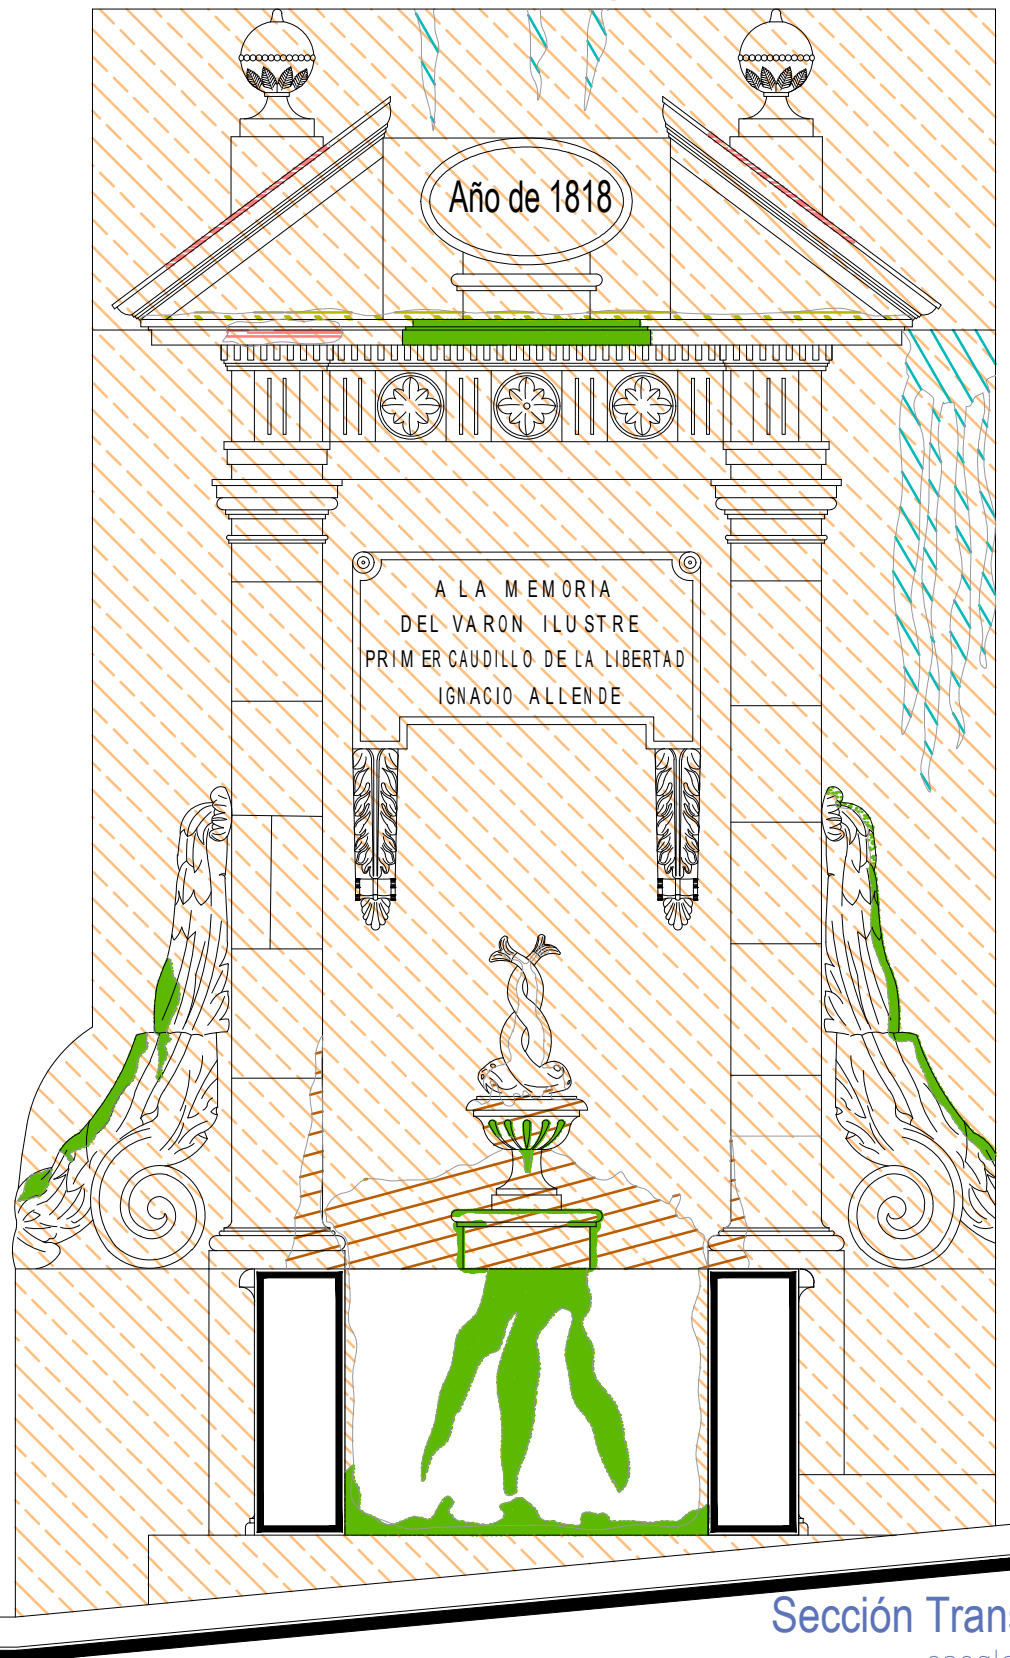
Alzado

Resane de cemento con o sin color
-   Desprendimiento de pintura vinílica

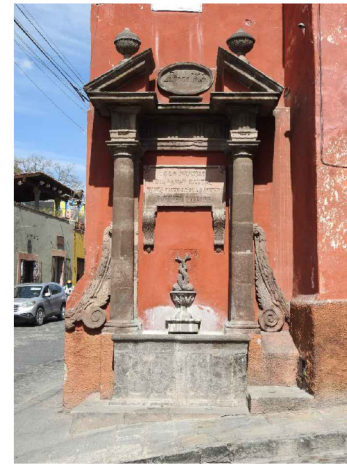
Fotografía anterior / Fotografía actual

La fuente del Generalísimo Ignacio Allende muestra una estructura sólida; la cantería presenta enmugrecimiento, guano de palomas y nidos de éstas en el frontón, así como basura al interior del vaso; de igual manera, se observan perforaciones producidas por una herramienta punzante, grietas individualizadas visibles a simple vista. De la misma forma, la fuente exhibe alteraciones debido a los resanes efectuados con materiales distintos a los de la fabricación original.

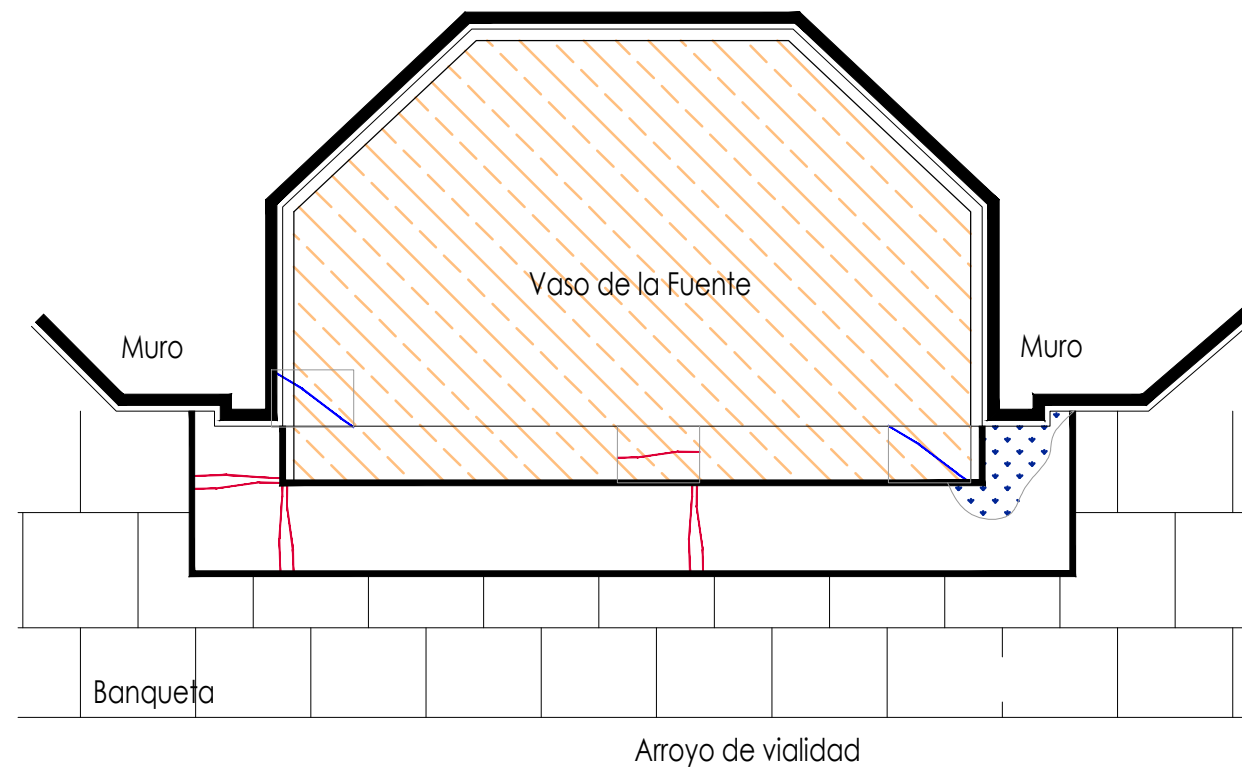
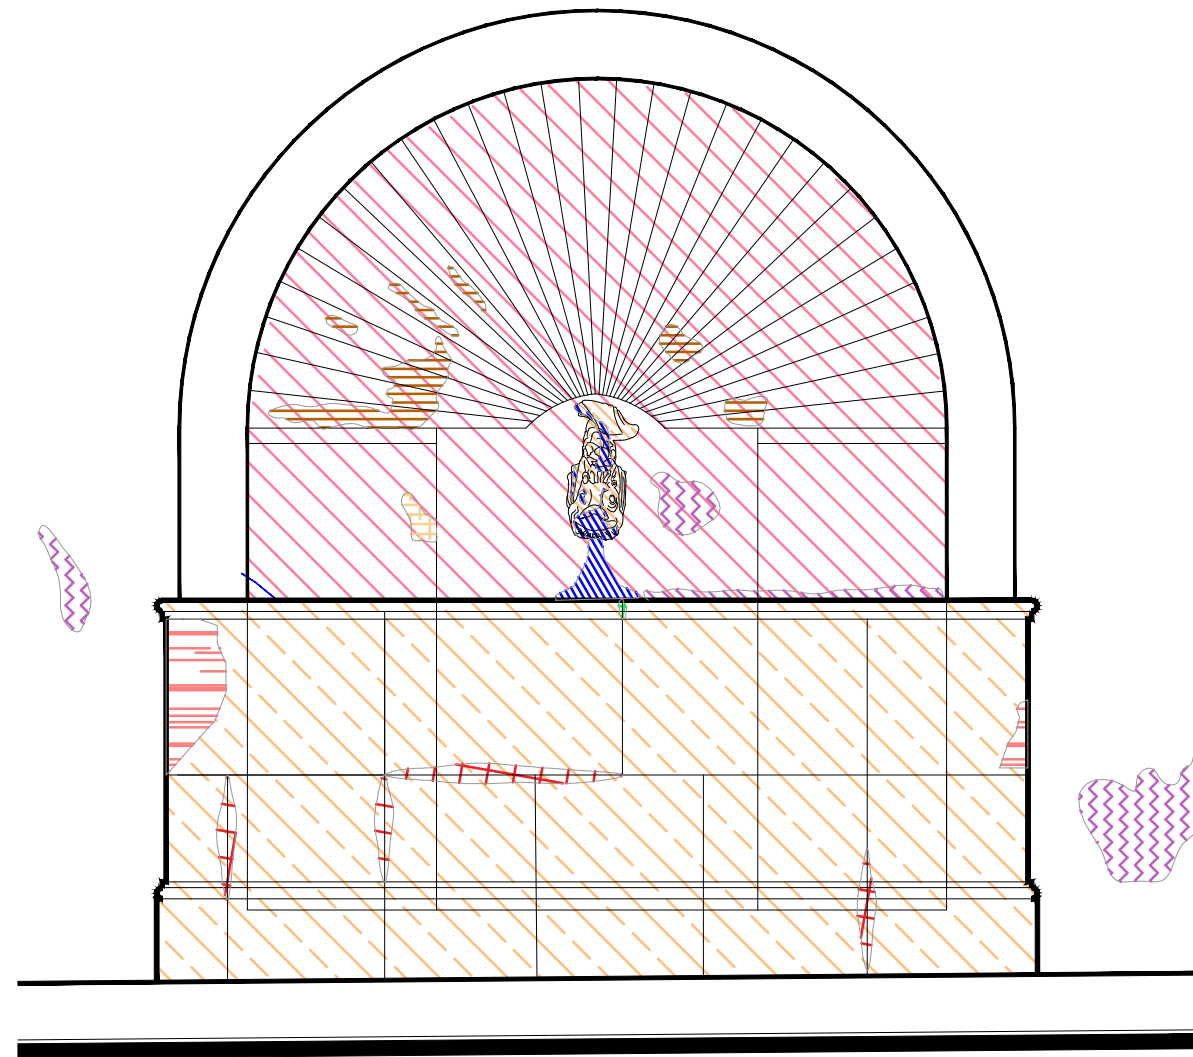
PLANO:
REGISTRO DE DETERIOROS.

Grietas y fisuras superficiales

Resane de mortero de cal con o sin color en mal estado

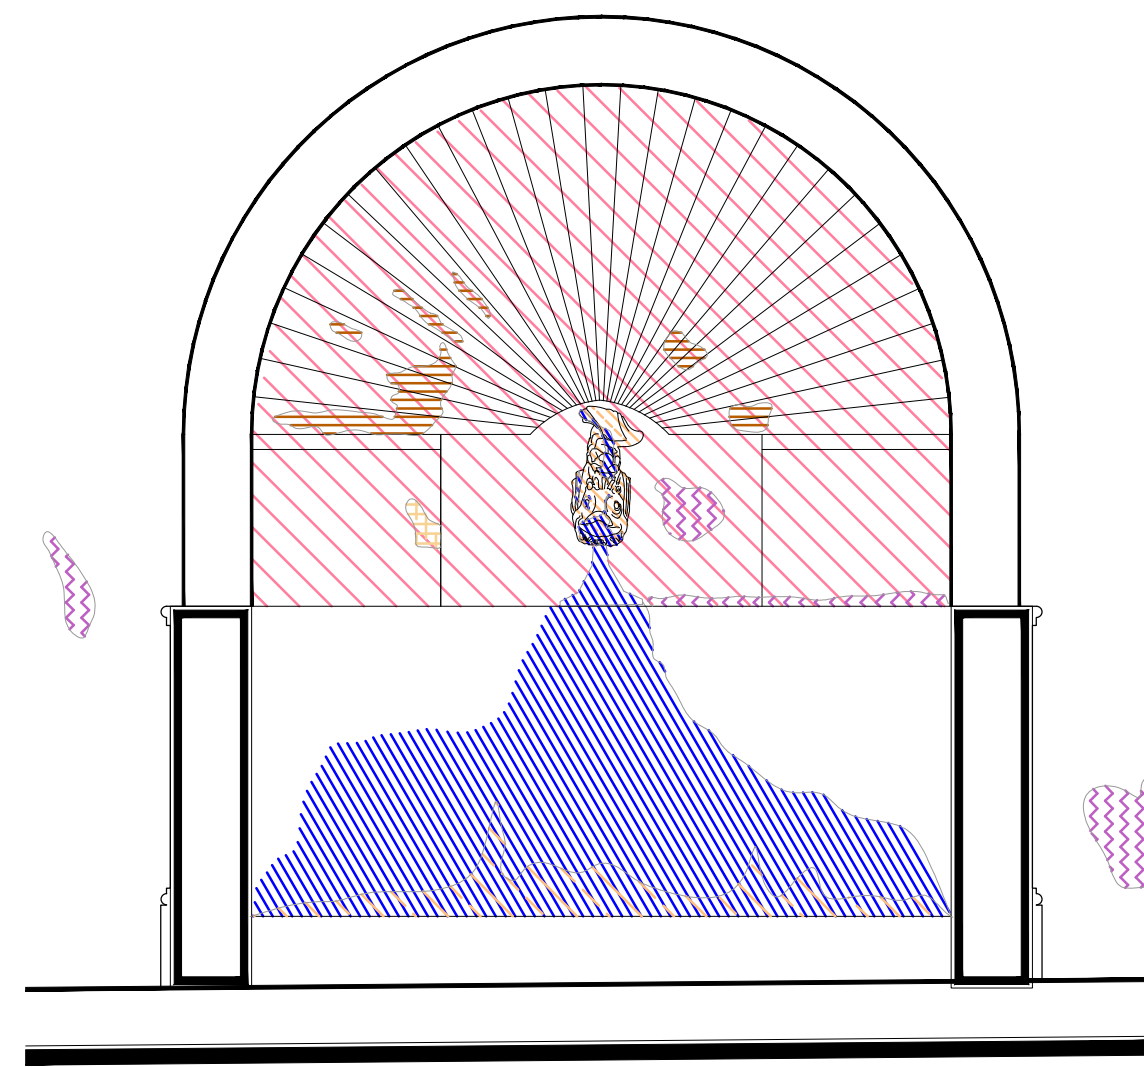
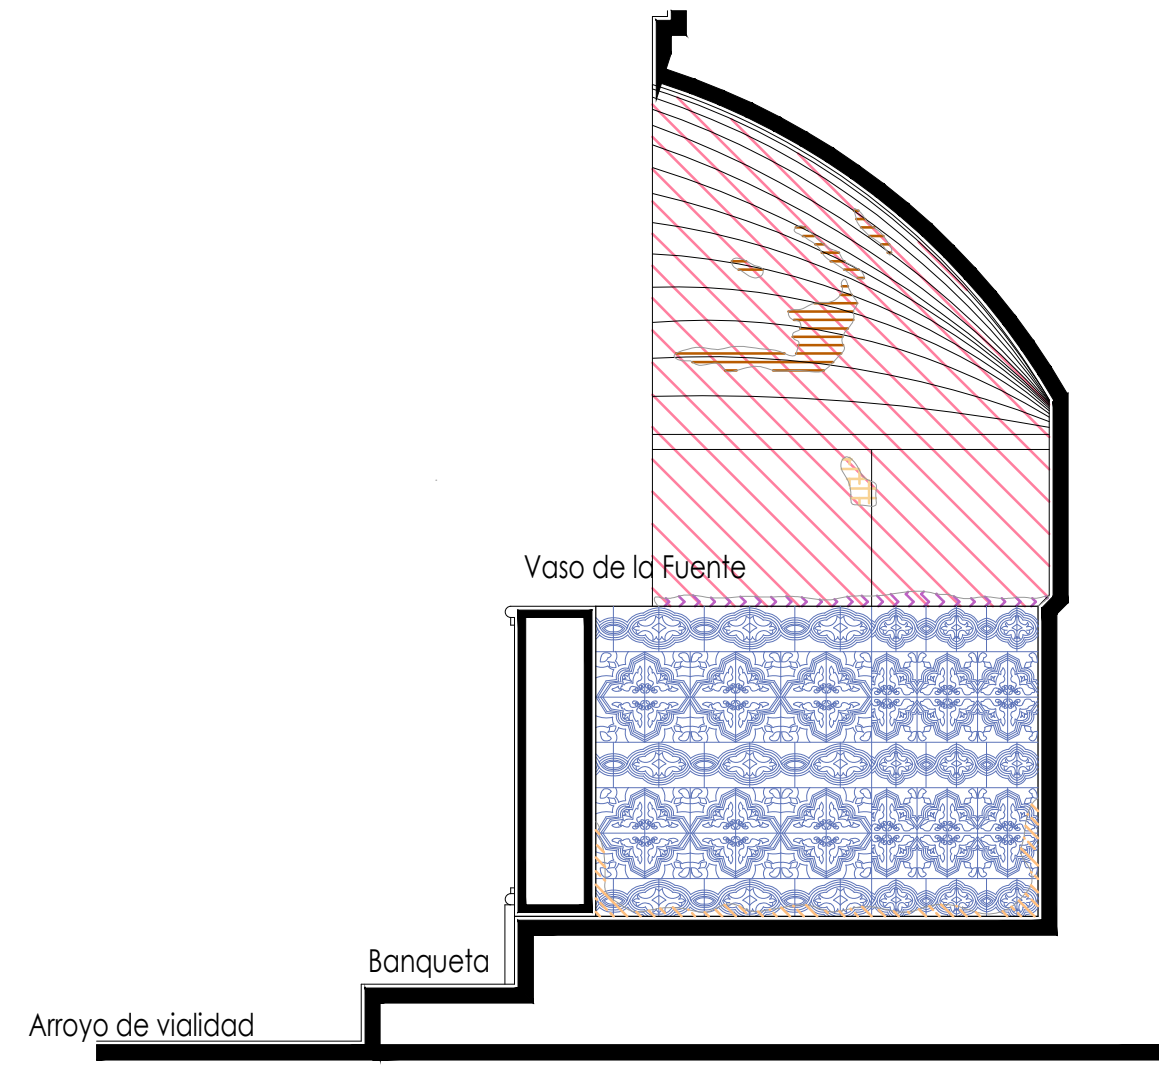
PLANO:
REGISTRO DE DETERIOROS.

Grietas y fisuras superficiales
-
