**“PUESTA EN VALOR DEL BIEN PATRIMONIAL INMUEBLE,
HACIENDA DE PARDO EN VILLA DE REYES, SAN LUIS POTOSÍ:
PROYECTO DE RESTAURACIÓN Y REVITALIZACIÓN”**

Templo: Planos arquitectónicos.

Templo: Planos deterioros.

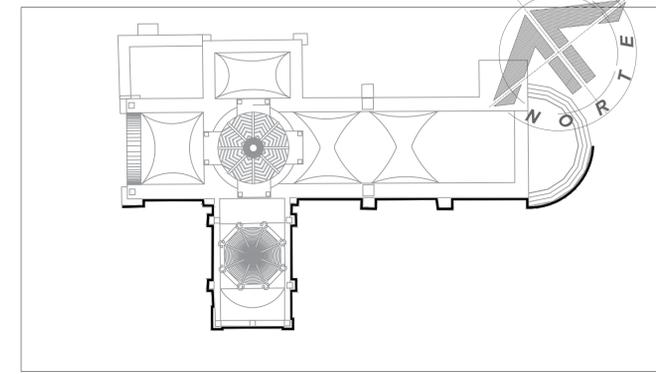
PLANO:
TEMPLO DETERIORO EXTERIOR VISTA SUR

SÍMBOLO	AGENTE	CAUSA POSIBLE	CONSECUENCIA	UBICACIÓN	CONTROL DE AGENTE
IO	ABOTICO ANTROPICO Oleoresin. Desmoronamiento de la capa de agua de lluvia.	Almacenamiento de agua en zonas húmedas en techos y muros por falta de mantenimiento.	1. Humedad en muros. 2. Filtración en techos. 3. Almacenamiento de agua. 4. Desmoronamiento de la material base.	Muros de fachadas.	Se retiran bases que dañan el agua en fachadas. Se limpian, se sellan y se pintan.
IA	ANTROPICO Oleoresin. Pérdida de agua por agrietamiento por humedad ascendente.	1. Falta de mantenimiento. 2. Almacenamiento de agua.	1. Humedad en muros. 2. Almacenamiento de agua. 3. Almacenamiento de agua. 4. Desmoronamiento de la material base.	Exterior e interior del templo.	Eliminar la fuente de humedad.
IF	ABOTICO ANTROPICO Oleoresin. Pérdida de agua por agrietamiento por humedad ascendente.	1. Abandono. 2. Falta de mantenimiento. 3. Humedad.	1. Desmoronamiento de la fachada. 2. Desmoronamiento de la fachada.	Arco y muros.	1. Eliminar la humedad. 2. Eliminar la fuente de humedad. Sección de la fachada en el punto de filtración. Se pintan y se sellan. Se reemplazan los materiales dañados en arcos y pilastras.

IM	ABOTICO ANTROPICO Oleoresin. Pérdida de agua por agrietamiento por humedad ascendente.	1. Calidad. 2. Impermeabilización. 3. Pérdida de agua.	1. Goteo. 2. Goteo. 3. Pérdida de agua.	Molduras en exteriores.	Para controlar los agentes de deterioro se procede a la impermeabilización del exterior con pintura que evita la humedad para evitar filtración de agua que provoca goteo.
IB	ANTROPICO Oleoresin. Pérdida de agua por agrietamiento por humedad ascendente.	Intervención inadecuada.	1. Humedad. 2. Pérdida estructural.	Exterior e interior del templo.	Eliminar la fuente de humedad.
IG	ABOTICO ANTROPICO Oleoresin. Pérdida de agua por agrietamiento por humedad ascendente.	Impermeabilización. Falta de mantenimiento.	1. Oclusión. 2. Corrosión. 3. Falta de mantenimiento.	Interior del templo.	El control de agente solo se puede lograr integrando un sistema de pintura y sellado exterior de mantenimiento.

II	ABOTICO ANTROPICO Oleoresin. Pérdida de agua por agrietamiento por humedad ascendente.	Impermeabilización. Falta de mantenimiento.	1. Humedad en muros. 2. Desmoronamiento de la fachada. 3. Almacenamiento de agua.	Pedestal e ventanas de muros.	Eliminar la fuente de humedad.
IH	ABOTICO ANTROPICO Oleoresin. Pérdida de agua por agrietamiento por humedad ascendente.	Impermeabilización. Falta de mantenimiento.	1. Oclusión. 2. Corrosión. 3. Falta de mantenimiento.	Interior del templo.	El control de agente solo se puede lograr integrando un sistema de pintura y sellado exterior de mantenimiento.
IR	ABOTICO ANTROPICO Oleoresin. Pérdida de agua por agrietamiento por humedad ascendente.	Impermeabilización. Falta de mantenimiento.	1. Humedad en muros. 2. Desmoronamiento de la fachada. 3. Almacenamiento de agua.	Pedestal e ventanas de muros.	Eliminar la fuente de humedad.
IRB	ABOTICO ANTROPICO Oleoresin. Pérdida de agua por agrietamiento por humedad ascendente.	Impermeabilización. Falta de mantenimiento.	Pérdida de la pared. 1. Humedad. 2. Desmoronamiento de la material base.	Revestido en bóveda.	Eliminar la fuente de humedad.

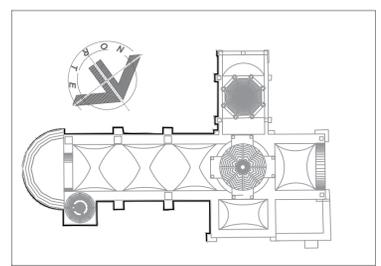
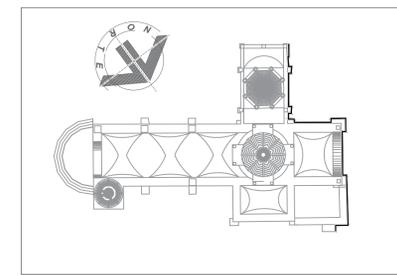
PLANO:
TEMPLO DETERIORO EXTERIOR VISTA
ORIENTE Y PONIENTE

TABLA DE DETERIOROS EN TEMPLO					
SIMBOLOGIA	AGENTE	CAUSA POSIBLE	CONSECUENCIA	UBICACION	CONTROL DE AGENTE
	ABIOTICO ANTROPICO Deterioro: Desmoronamiento de bajada de aguas pluviales	1. Acumulación de agua en azotea, humedad en muros y en base por falta de mantenimiento	1. Humedad en muros 2. Filtración en cubiertas 3. Fiebre de grietas 4. Desagregación de material base	Muros de techados	Se retiran basuras que obstruyan el agua en bajadas de agua y se retiran las filtraciones, en muros y techados
	BIOTICO ANTROPICO Deterioro: Desarrollo de flora parásita de hasta 1.5 m de altura	1. Acumulación de tierra por falta de mantenimiento 2. Humedad	1. Grietas 2. Deterioro estructural 3. Colapes	En algunos casos tanto de exterior como del interior	Eliminar la flora parásita que obstruya el drenaje y que afecte al inmueble controlando el tipo de riego y proporcionando al inmueble para su liberación. Replanteamiento de áreas dañadas

ANTROPICO BIOTICO Deterioro: Pérdida parcial o total de humedad descendente	1. Falta de mantenimiento 2. Intemperismo	1. Humedad 2. Filtración de agua 3. Aplicación de microbios 4. Desagregación de material base	Exterior e interior del inmueble	Eliminar la fuente de humedad
	ABIOTICO ANTROPICO Deterioro: Presencia de algas y hongos	1. Abandono 2. Falta de mantenimiento 3. Humedad	1. Desagregación de albañilería 2. Desagregación de la superficie	Acabos y muros	1. Eliminar la microflora 2. Eliminar las fuentes de humedad liberando las superficies de agua parásita, integrando acabados e impermeabilizante en juntas y grietas
	ABIOTICO Deterioro: Pérdida parcial de moldura	1. Gelividad 2. Intemperismo	1. Grietas 2. Fisuración 3. Pérdida total	Molduras en exteriores	Para controlar los agentes de deterioro se propone la integración del elemento con protección para la humedad para evitar filtración de agua que promueva gubias

ABIOTICO ANTROPICO Deterioro: Pérdida parcial de cornisa de teja	1. Abandono 2. Falta de mantenimiento 3. Humedad	1. Humedad del elemento de cubierta	Exterior e interior del inmueble	Eliminar la fuente de humedad
	ANTROPICO Deterioro: Pérdida parcial o total de albañilería y material base	Intervención inadecuada	1. Humedad 2. Pérdida estructural	Exterior e interior del inmueble	Eliminar la fuente de humedad
	ABIOTICO ANTROPICO Deterioro: Pérdida de recubrimiento protector en elemento metálico	Intemperismo Falta de mantenimiento	1. Oxidación 2. Corrosión 3. Falta de mantenimiento	Herencia al exterior	El control de agente solo se puede lograr integrando un elemento protector y realizando acciones de mantenimiento
	ABIOTICO ANTROPICO Deterioro: Pérdida parcial o total de revoque en paredes	1. Intemperismo 2. Falta de mantenimiento	1. Humedad en muros 2. Desprendimiento de revoque 3. Aplicación de manchas por microbios	Paredes e interiores de muros	Eliminar la fuente de humedad

ABIOTICO ANTROPICO Deterioro: Pérdida parcial o total en bovedas	1. Humedad 2. Gelividad	1. Pérdida de la graca 2. Humedad 3. Desagregación de material base	Revoque en bovedas	Eliminar la fuente de humedad

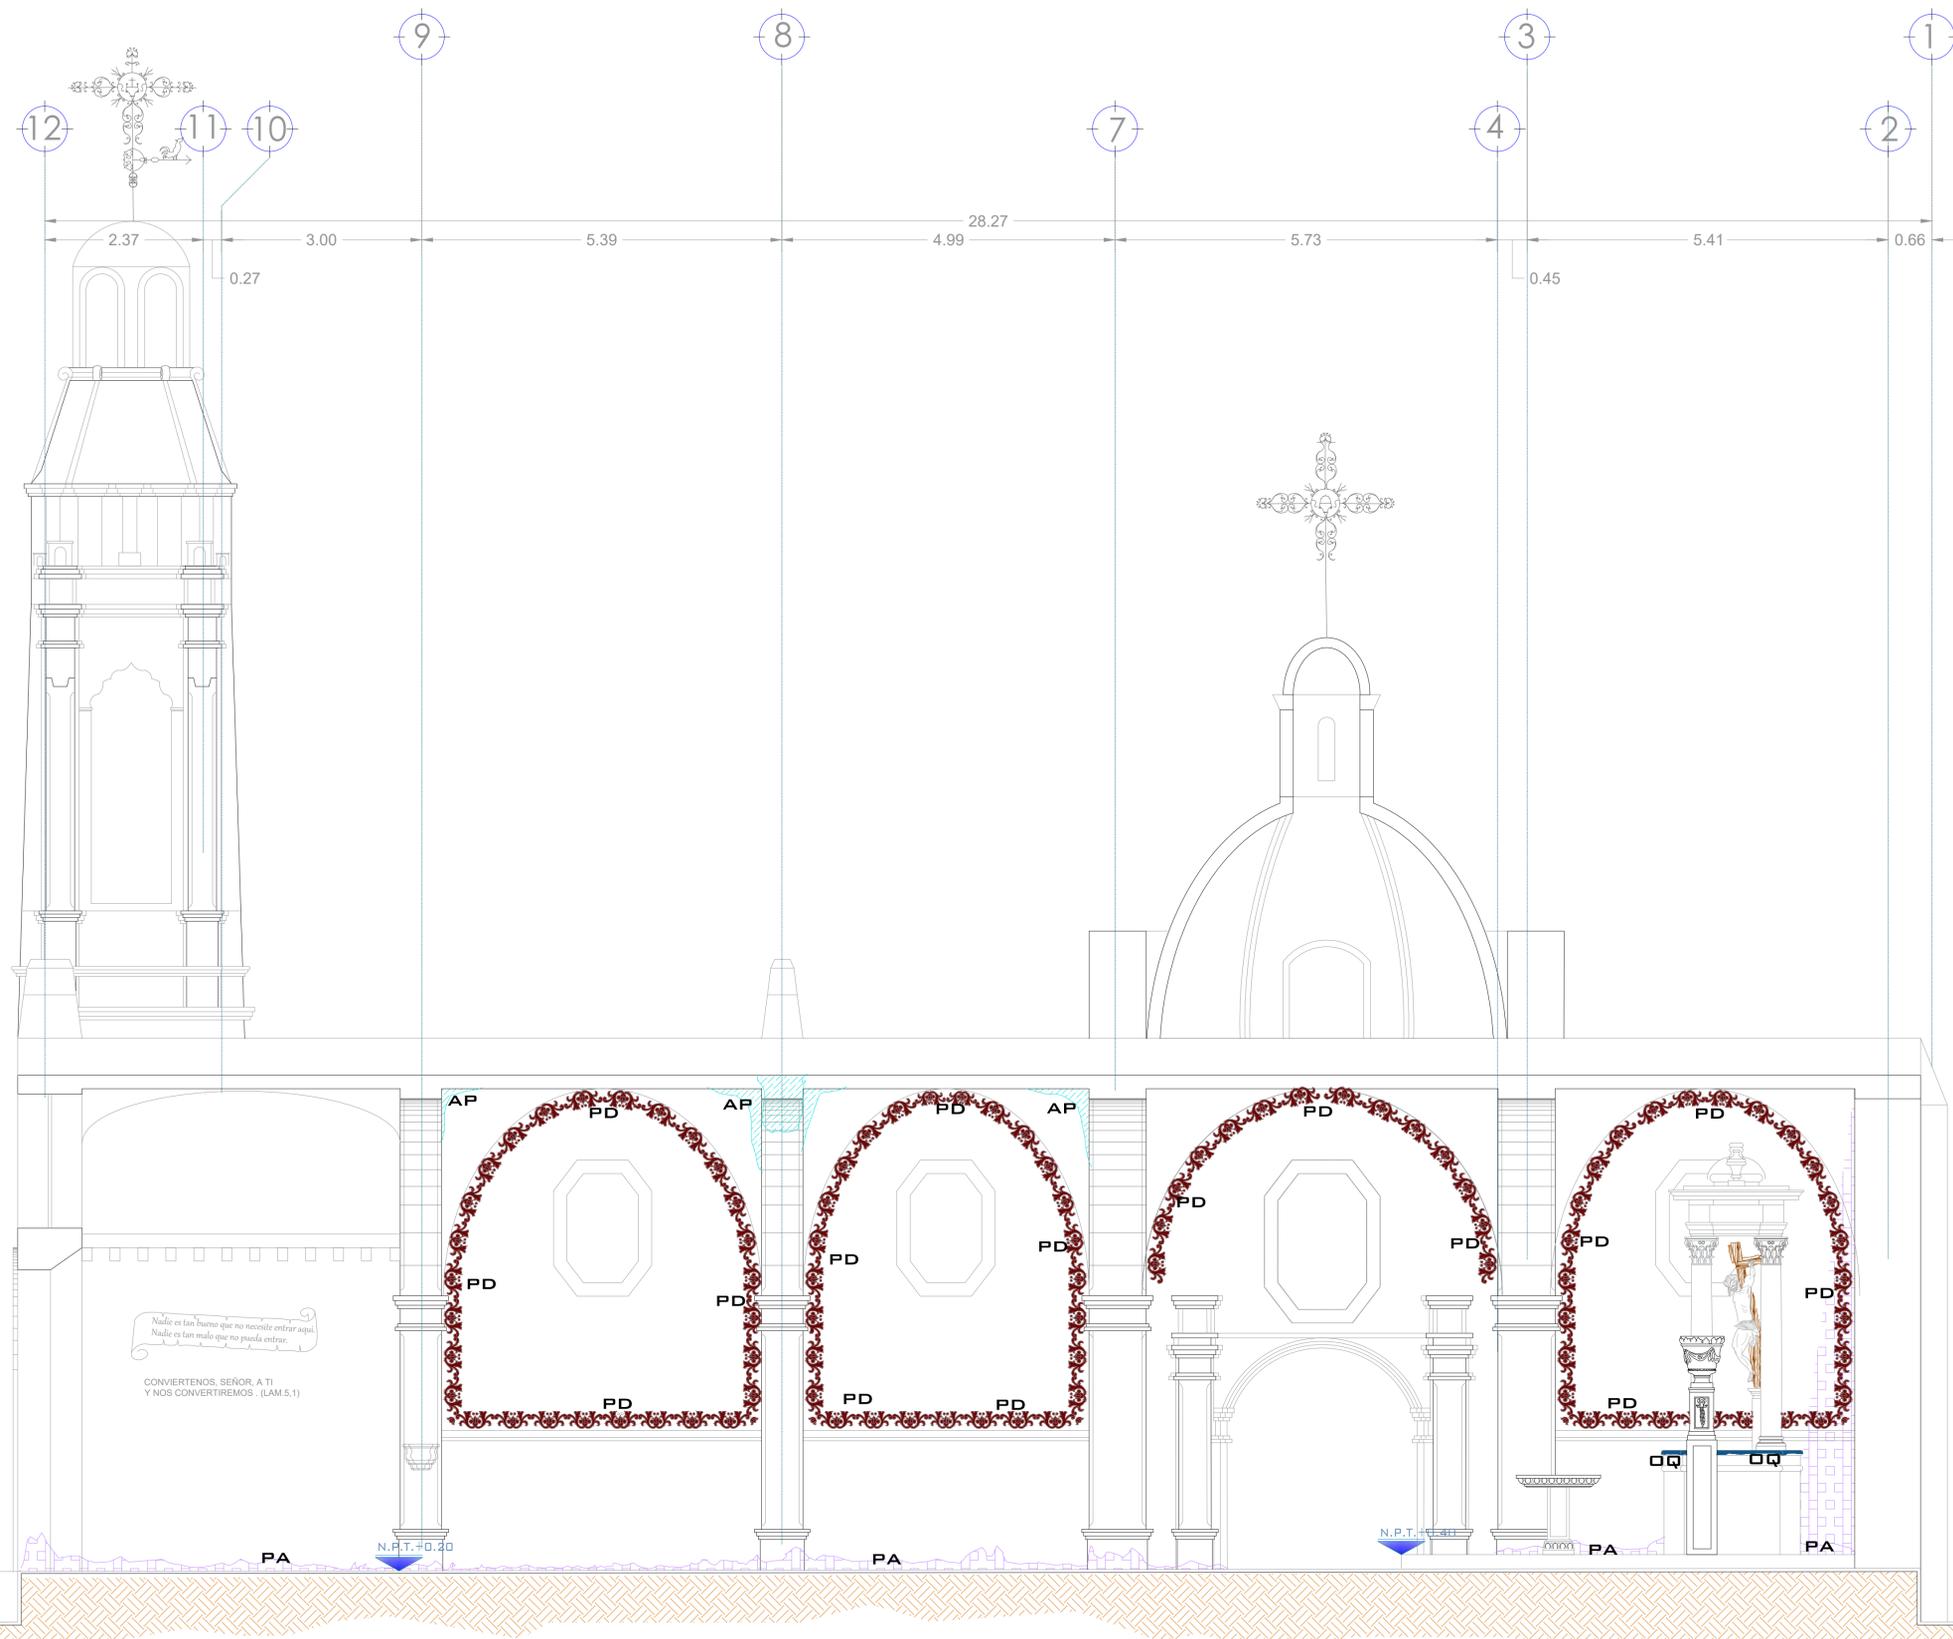
SECCIÓN B-B'

SECCIÓN	ASPECTO	DETERIORO	CAUSA	EFFECTO	UBICACIÓN
OQ					
PD					
AP					
PA

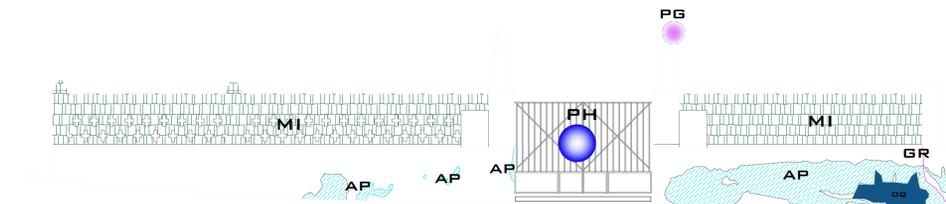
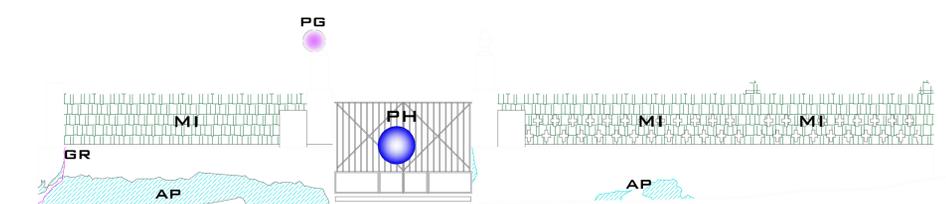
VISTA PONIENTE

TABLA DE ESTADO ACTUAL DE TEMPLO					
SECCIÓN	AGENTE	DETERIORO	CAUSA	EFEECTO	UBICACIÓN
DQ	BIOTICO ANTRÓPICO	Ocupación por presencia de ratones	1. Fala de mantenimiento 2. Abandono	1. Sustrato 2. Falta de limpieza 3. Descomposición de residuos 4. Destrucción de bienes muebles	Muros
AP	BIOTICO ANTRÓPICO	Pérdida parcial de acabados	1. Fala de mantenimiento 2. Intemperismo	1. Humedad 2. Fijación de agua 3. Aplicación de resinas 4. Degradación de la pasta	Muros Exteriores
MF	BIOTICO ANTRÓPICO	Desmoronamiento de muros	1. Abandono 2. Fala de mantenimiento 3. Humedad	1. Disgregación de albañilería 2. Destrucción de la estructura	Muros Exteriores
PM	BIOTICO	Pérdida parcial de elementos constructivos	1. Calidad 2. Intemperismo	1. Omitos en cantos 2. Puntuación de cantaria 3. Pérdida del elemento	Muros
PR	ANTRÓPICO BIOTICO	Pérdida parcial o total de espacios interiores	1. Abandono 2. Infiltraciones 3. Humedad 4. Insectos	1. Humedad 2. Pérdida de peso	Muros

V	BIOTICO ANTRÓPICO	Presencia de vegetación	1. Acumulación de agua 2. Humedad 3. Fala de mantenimiento	1. Omitos en el elemento 2. Faltas 3. Deterioro	Torne
