**“PUESTA EN VALOR DEL BIEN PATRIMONIAL INMUEBLE,
HACIENDA DE PARDO EN VILLA DE REYES, SAN LUIS POTOSÍ:
PROYECTO DE RESTAURACIÓN Y REVITALIZACIÓN”**

PLANOS

Trojes: Estado actual.

Hacienda de Pardo
Villa de Reyes, S.L.P.

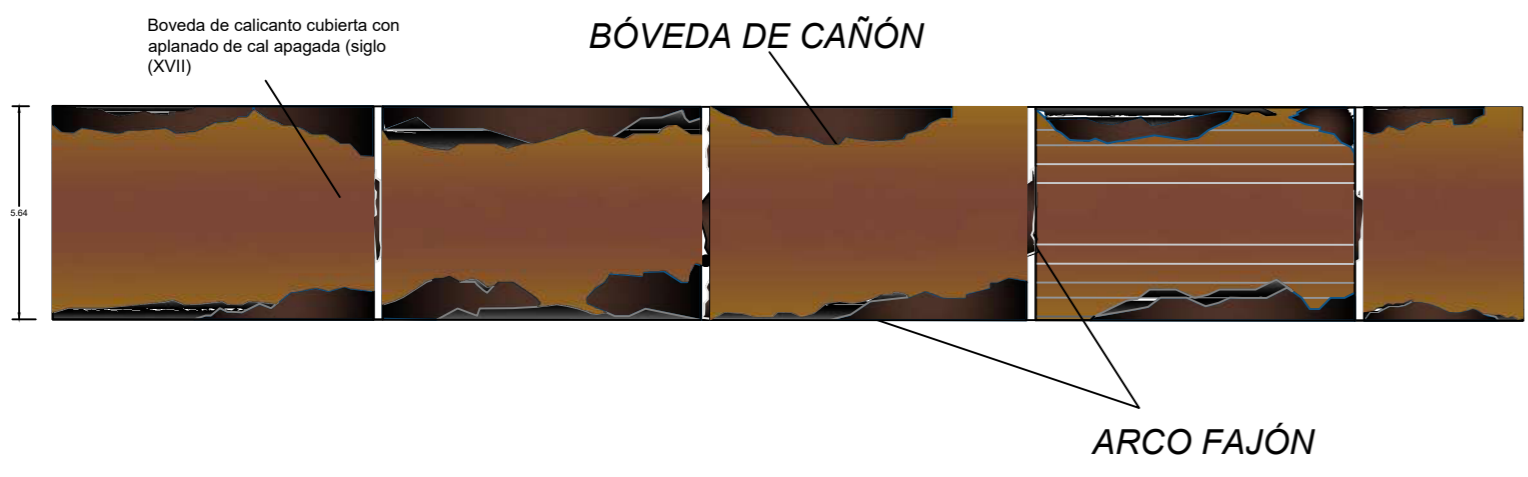
VISTA DE PLAFÓN - TROJE 1

DESDOBLE "A" - DETERIOROS

TABLA DE DETERIORS DE LA TROJE 1					
SECCIÓN	AGENTE	DETERIORO	CAUSA	EFECTO	UBICACIÓN
A	ABIÓTICO	Desarrollo de microfiora sobre aplastados	1. Abandono 2. Humedad descendente por falta de mantenimiento	1. Pérdida de aplastados 2. Deterioro en material base del muro: piedra o adobe	Muros Contrafuerzes
B	ABIÓTICO	Humedades descendentes y desarrollo de microfiora	1. Abandono 2. Falta de mantenimiento 3. Humedad ascendente 4. Crecimiento de vegetación muy cerca del elemento	1. Abombamiento de aplastado 2. Aparición de salitre 3. Deterioro y pérdida total de aplastado, lo que produce a su vez que la humedad penetre en la piedra y causando daños significativos, produciendo que el material base quede expuesto causando daños en la estructura.	Muros
C	ABIÓTICO	Abombamiento de aplastados	1. Falta de mantenimiento 2. Filtración por capilaridad 3. Crecimiento de vegetación muy cerca del elemento	1. Pérdida total de aplastado	Muros

D	ANTRÓPICO	Desajuste de agua pluvial y gárgolas dañadas con pérdida parcial o total de gárgola que propicia escurrimientos en los muros	1. Falta de mantenimiento	1. Filtración de humedad 2. Crecimiento de vegetación 3. Pérdida de elementos.	Muros
E	ANTRÓPICO	Apertura inadecuada de muro.	1. Mala intervención 2. Golpe	1. Pérdida de materiales que conforman el muro y parte del contrafuerte. 2. Daño en estructura	Contrafuerte
F	ABIÓTICO	Disgregación de material	1. Humedad 2. Filtración de agua 3. Reblandecimiento del material 4. Golpe 5. Falta estructural 6. Abandono	1. Pérdida total de la estructura	Muros
G	ABIÓTICO	Presencia de flora parásita.	1. Acumulación de tierra 2. Humedad 3. Falta de mantenimiento	1. Grietas en el elemento	Muros Contrafuerzes
H	ANTRÓPICO	Apertura inadecuada de muro.	1. Mala intervención 2. Daños por paso de maquinaria 3. Abandono	1. Desestabilización estructural 2. Pérdida total	Contrafuerzes Arcos

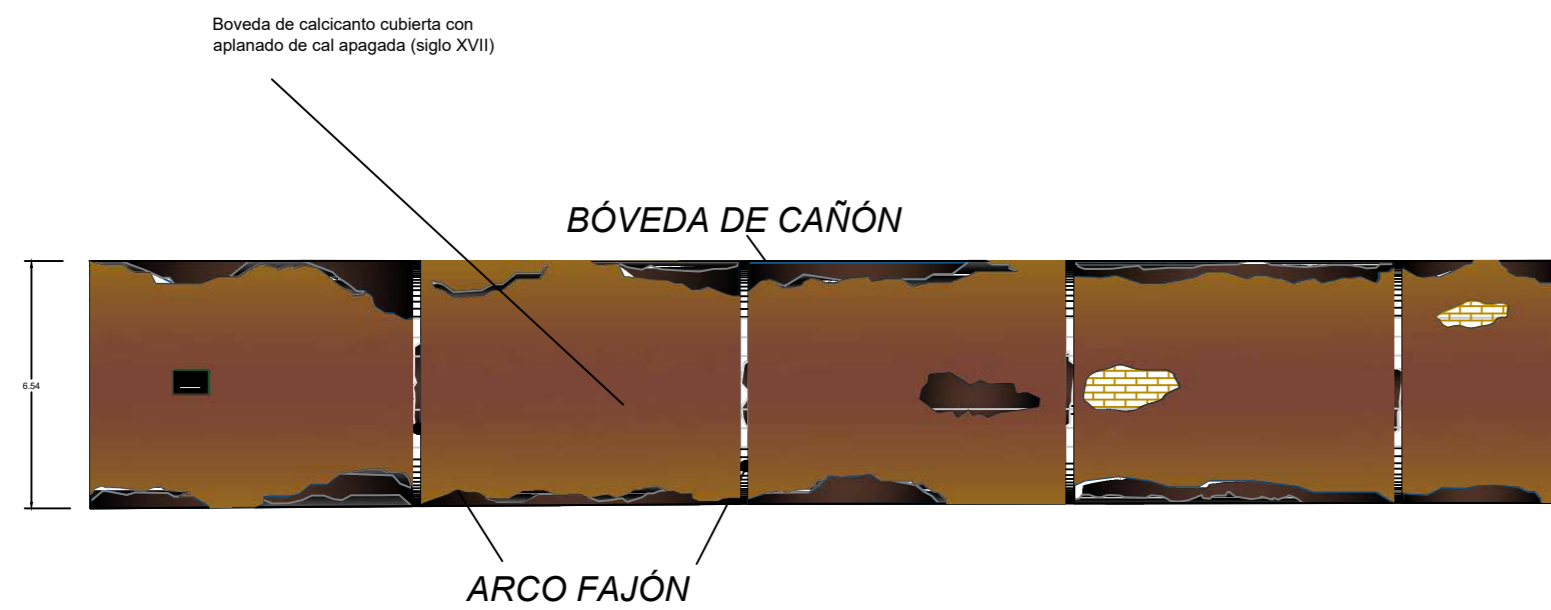
VISTA DE PLAFÓN - TROJE 1

DESDOBLE "B" - DETERIOROS

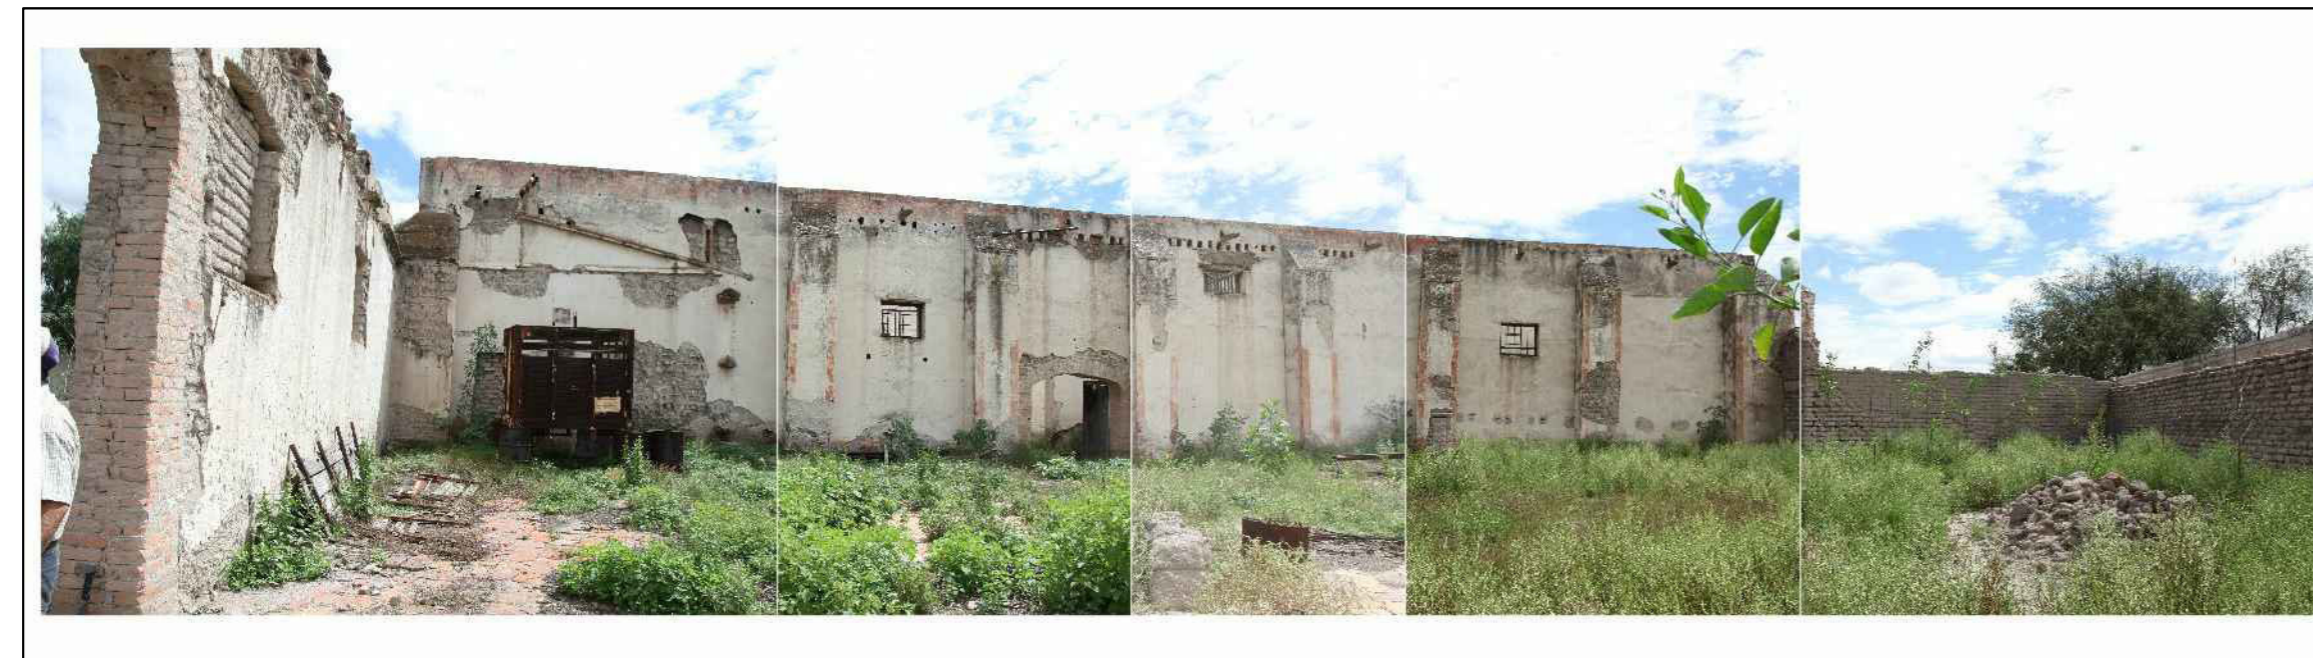
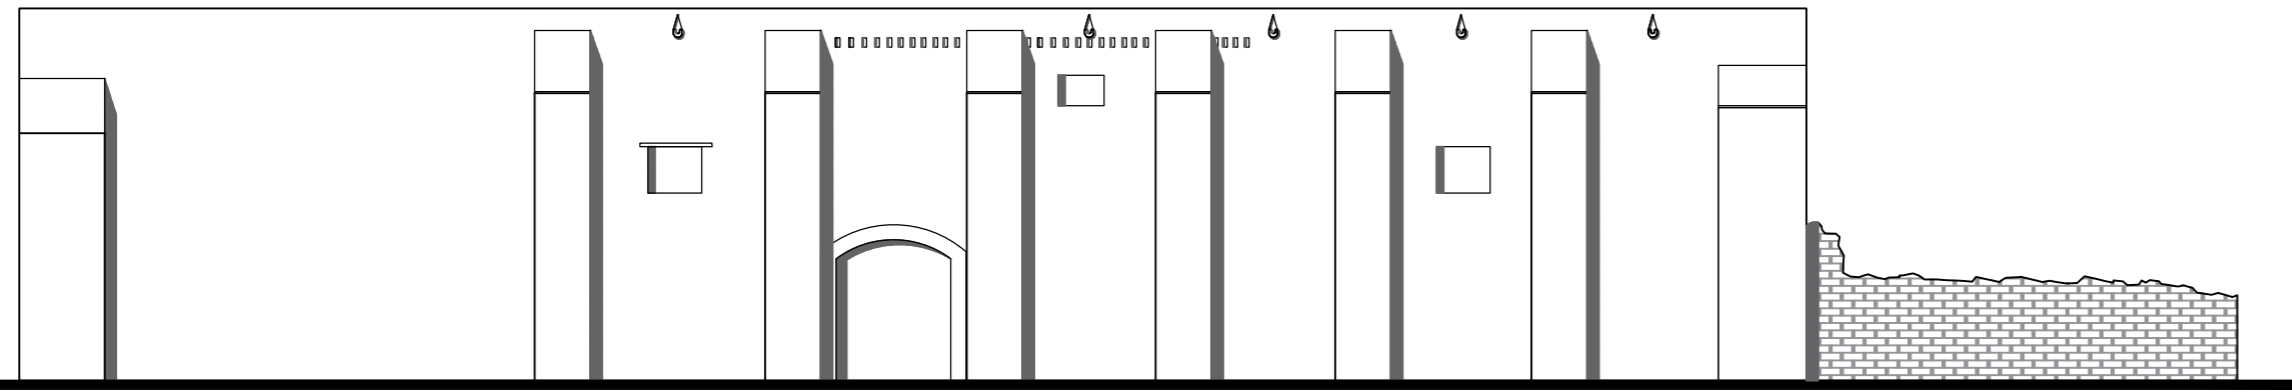
PLANO:
PLANO DE DETERIOROS TROJE 2

SECCION	AGENTE	DETERIORO	CAUSA	EFECTO	UBICACION
A	ABIOTICO	• Humedades y desarrollo de microflora	1. Abandono 2. Humedad descendente por falta de mantenimiento	1. Pérdida de aplastado 2. Deterioro en material base del muro: piedra o adobe	Muros Contrafuertes
B	ABIOTICO	• Desarrollo de microflora sobre aplastados	1. Abandono 2. Falta de mantenimiento 3. Humedad abundante 4. Crecimiento de vegetación muy cerca del elemento	1. Deterioro y pérdida total de aplastado, lo que produce a su vez que la humedad penetre en la piedra y cause la concentración de sales ocasionando daños significativos.	Contrafuertes
C	ABIOTICO	• Abombamiento de aplastados	1. Falta de mantenimiento 2. Filtración por capilaridad 3. Crecimiento de vegetación muy cerca del elemento	1. Pérdida total de aplastado	Muros
D	ANTROPICO	• Pérdida de gárgola	1. Falta de mantenimiento	1. Filtración de humedad 2. Crecimiento de vegetación 3. Pérdida de elementos	Gárgola

E	ANTROPICO	• Pérdida de maderas que conforman el muro y parte del contrafuerte	1. Mala intervención 2. Golpe	1. Pérdida total del elemento 2. Deterioro del material base de los elementos: piedra y adobe 3. Daño en estructura	Muros Contrafuertes
F	ABIOTICO ANTROPICO	• Sistema de desahúe de agua adosado al muro en malas condiciones • Pérdida de materiales que conforman el muro y parte del contrafuerte	1. Falta de mantenimiento 2. Humedad 3. Abandono	1. Filtración de agua 2. Pérdida de aplastados 3. Disgregación del material base 4. Falta estructural	Muros
G	ANTROPICO	• Colapso de cerramiento de madera en ventana	1. vandatismo 2. Abandono 3. Falta de mantenimiento	1. Pérdida total de ventana	Muros
H	ANTROPICO	• Mochizales ligados con tabique	1. Mala intervención 2. Abandono	1. Acumulación de tierra 2. Nidos de insectos 3. Humedad	Muros
I	ANTROPICO ABIOTICO	• Recubrimiento de pintura a la cal en mal estado	1. Humedad 2. Falta de mantenimiento	1. Humedad 2. Disgregación de aplastado	Muros Contrafuertes

J	ABIOTICO	• Apertura inadecuada de vano	1. Falta de mantenimiento 2. Intemperismo 3. Abandono 4. Ausencia de aplastado	1. Deterioro en el material base, adobe y tierra 2. Filtraciones de humedad 3. Pérdida de resistencia de muro	Muros
K	ABIOTICO	• Presencia de humedades en gárgola de canchales	1. Falta de mantenimiento 2. Abandono	1. Filtraciones de humedad 2. Crecimiento de vegetación 3. Pérdida de elementos	Gárgolas
L	ABIOTICO	• Disgregación de material	1. Falta de mantenimiento 2. Abandono 3. Intemperismo	1. Acumulación de tierra, rebaja humedad	Muros
M	ABIOTICO	• Objetos por desajuste de aplastado	1. Falta de mantenimiento 2. Abandono	1. Filtraciones de humedad 2. Crecimiento de vegetación 3. Pérdida de elementos 4. Desestabilización de la estructura 5. Pérdida de fisonomía original	Muros

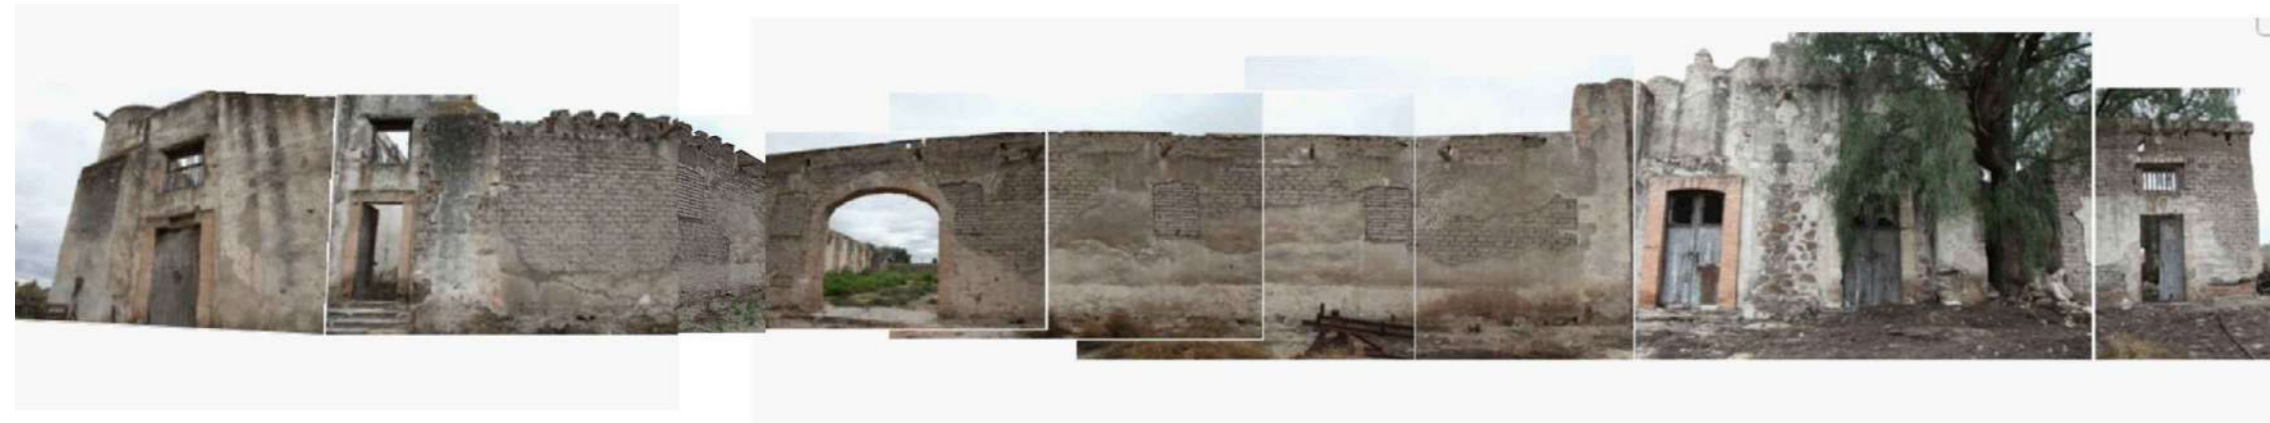
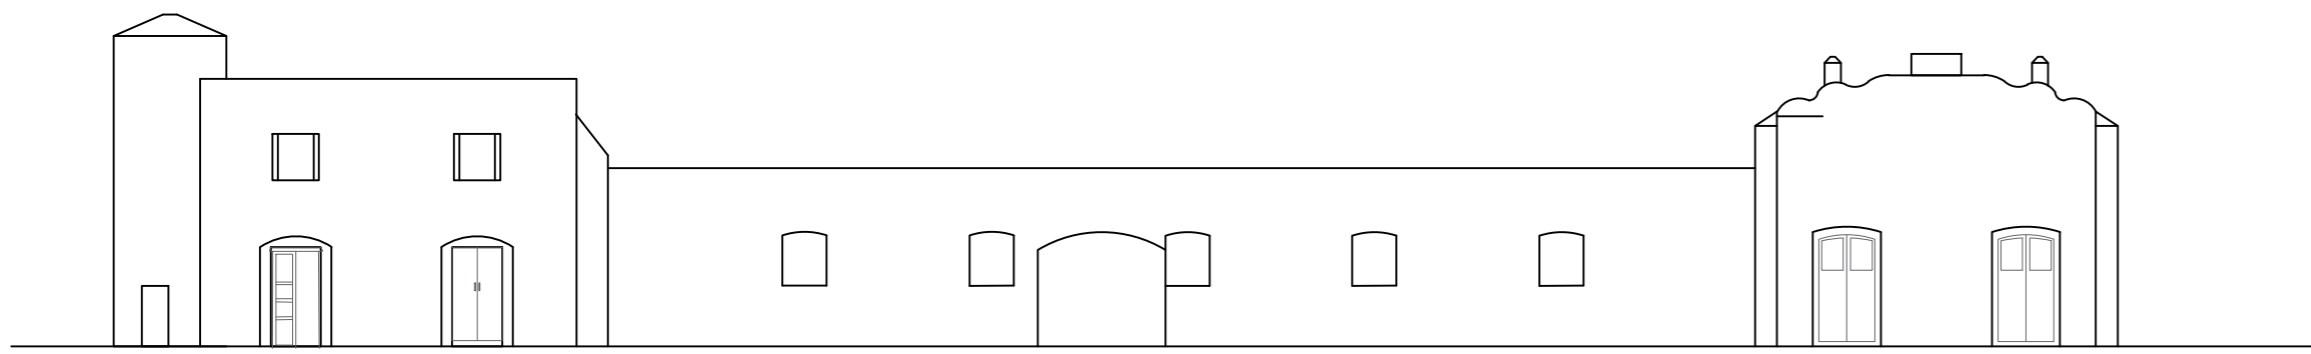
PLANO:
PLANO DE DETERIOROS EN FACHADA PRINCIPAL

SECCIÓN	AGENTE	DETERIORO	CAUSA	EFEECTO	UBICACIÓN
B	ABIÓTICO	• Humedades y presencia de microflora	1. Abandono 2. Humedad ascendente por falta de mantenimiento	1. Pérdida de aplastado 2. Deterioro en material base del muro: piedra o adobe	Muros Contrafuertes
B	ABIÓTICO	• Humedades y presencia de microflora	1. Abandono 2. Falta de mantenimiento 3. Humedad descendente	1. Pérdida de aplastado 2. Deterioro en material base del muro: piedra o adobe	Muros
C	ABIÓTICO	• Abombamiento de aplastados	1. Falta de mantenimiento 2. Filtración por capilaridad 3. Crecimiento de vegetación muy cerca del elemento	1. Pérdida total de aplastado 2. Deterioro en material base del muro: piedra o adobe	Muros
D	ABIÓTICO	• Vano tapiado con ausencia de aplastado	1. Mala intervención	1. Filtración de humedad 2. Disgregación de material 3. Pérdida de elemento	Vano de puerta
E	ANTRÓPICO	• Deterioro en puertas de madera	1. Falta de mantenimiento 2. Intemperismo 3. Abandono 4. Ataque biológico	1. Pérdida total del elemento 2. Vista no agradable	Vano de puerta

F	ANTRÓPICO	• Pérdida parcial de escisión de canchales	1. Humedad 2. Falta de mantenimiento 3. Desgaste 4. Abandono	1. Pérdida total del elemento	Vano
G	ANTRÓPICO	• Pérdida total de ventana con persistencia de marco	1. Humedad 2. Falta de mantenimiento 3. Desgaste 4. Abandono	1. Pérdida total del elemento	Vano
H	ABIÓTICO	• Presencia de humedades en marco de canchales y tabique	1. Falta de mantenimiento 2. Intemperismo 3. Humedad 4. Intemperismo	1. Filtraciones de humedad 2. Pérdida de elementos	Vano de puerta
I	ANTRÓPICO	• Grieta en muro	1. Falta de mantenimiento 2. Abandono 3. Falta de mantenimiento estructural	1. Pérdida total del muro 2. Degrado de estructura cortigüa	Muros
J	ANTRÓPICO	• Tapaado de vanos con tabique o adobe	1. Mala intervención	1. Humedad 2. Disgregación de materiales 3. Daño en la estructura	Vano de ventana
K	ANTRÓPICO	• Recubrimiento de perfora a la cal en mal estado	1. Falta de mantenimiento 2. Filtración de humedad	1. Humedad 2. Filtración de humedad	Muros

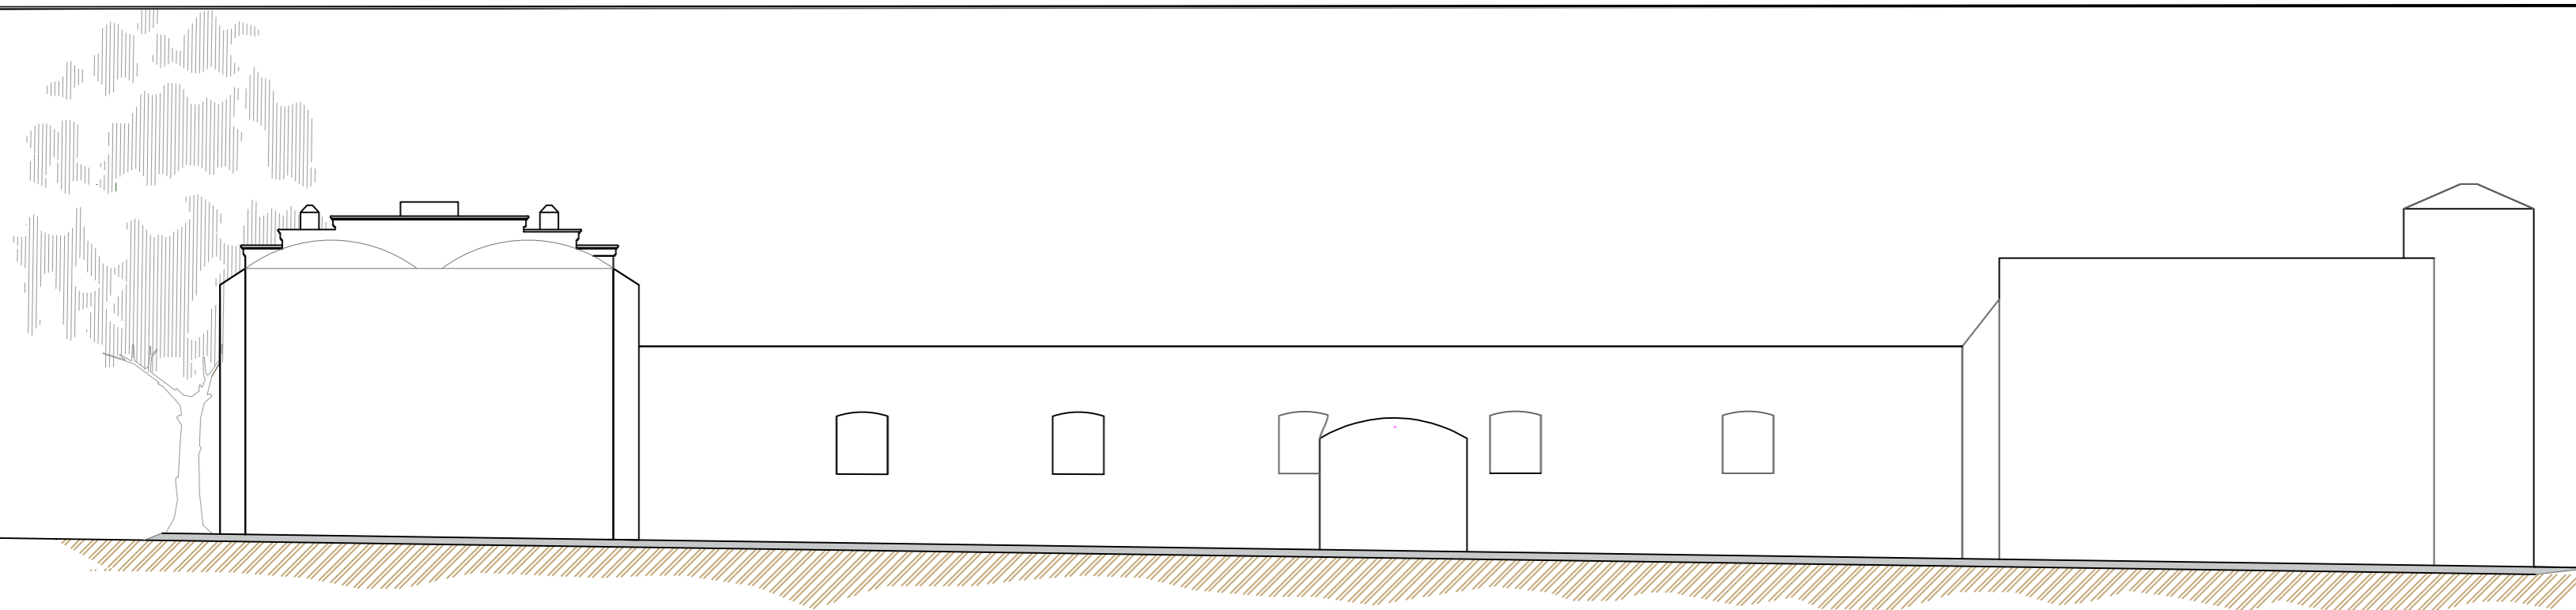
PLANO:
PLANO DE DETERIOROS EN FACHADA INTERIOR DE TROJE

SECCIÓN	AGENTE	DETERIORO	CAUSA	EFFECTO	UBICACIÓN
	ABIÓTICO	Humedades y presencia de microflora	1. Abandono 2. Humedad ascendente por falta de mantenimiento	1. Pérdida de aplanados 2. Deterioro en material base del muro: piedra o adobe	Muros Contrafuertes
	ABIÓTICO	Abombamiento de aplanados	1. Humedad	1. Pérdida de aplanados 2. Deterioro en material base del muro: piedra o adobe	Muros
	ANTRÓPICO ABIÓTICO	Recubrimiento de pintura a la cal en mal estado.	1. Falta de mantenimiento 2. Filtración de humedad	1. Humedad 2. Disgregación de aplanados	Muros
	ANTRÓPICO ABIÓTICO	Disgregación de material	1. Falta de mantenimiento 2. Abandono 3. Intemperismo	1. Filtraciones de humedad 2. Crecimiento de vegetación 3. Pérdida de elementos 4. Desestabilización de la estructura 5. Pérdida de la fisionomía original	Muros
	ANTRÓPICO	Mechinales sin uso con disgregación de material.	1. Abandono	1. Acumulación de tierra 2. Nidos de insectos y aves 3. Humedad	Muros

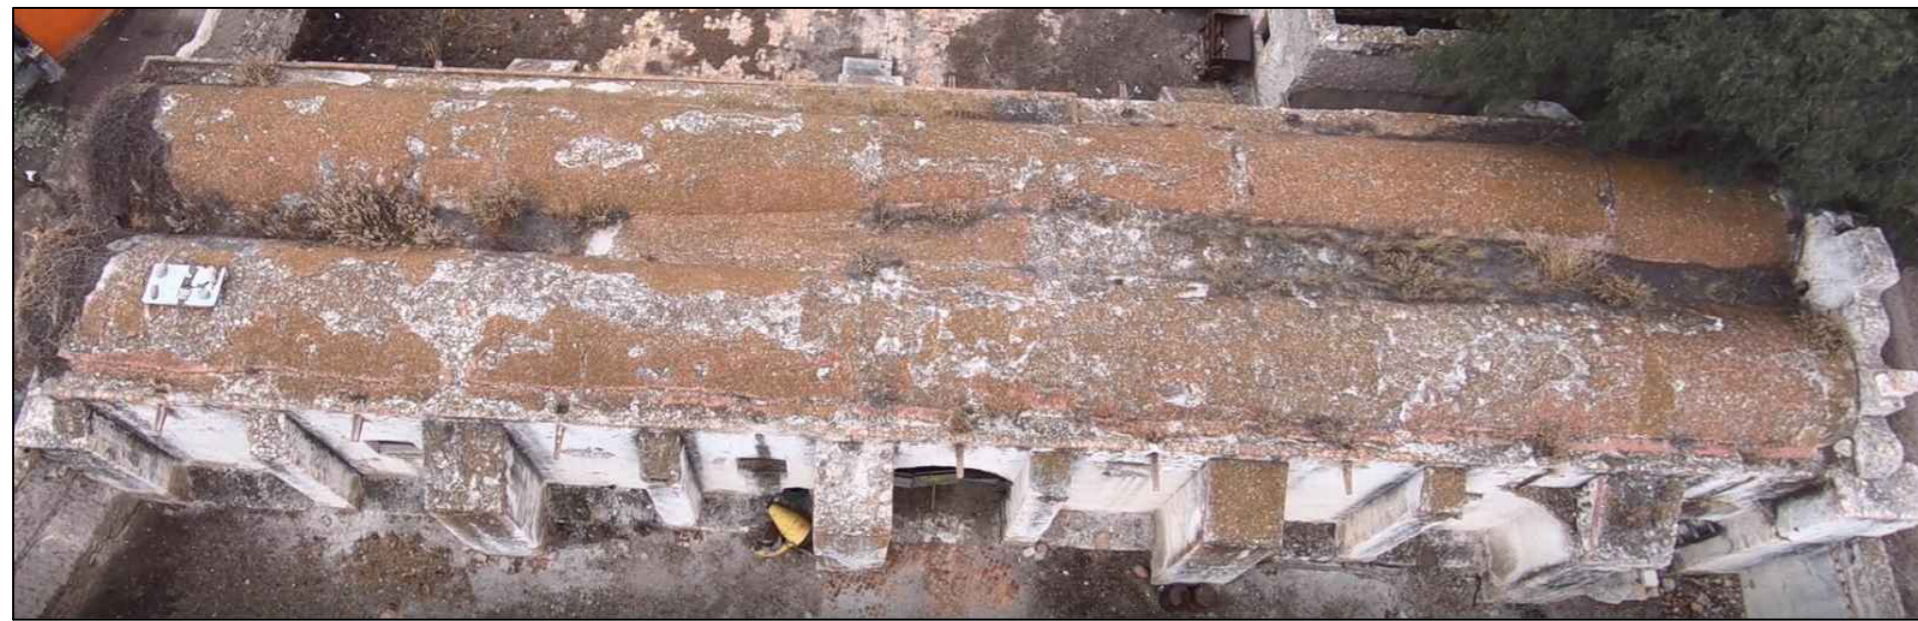
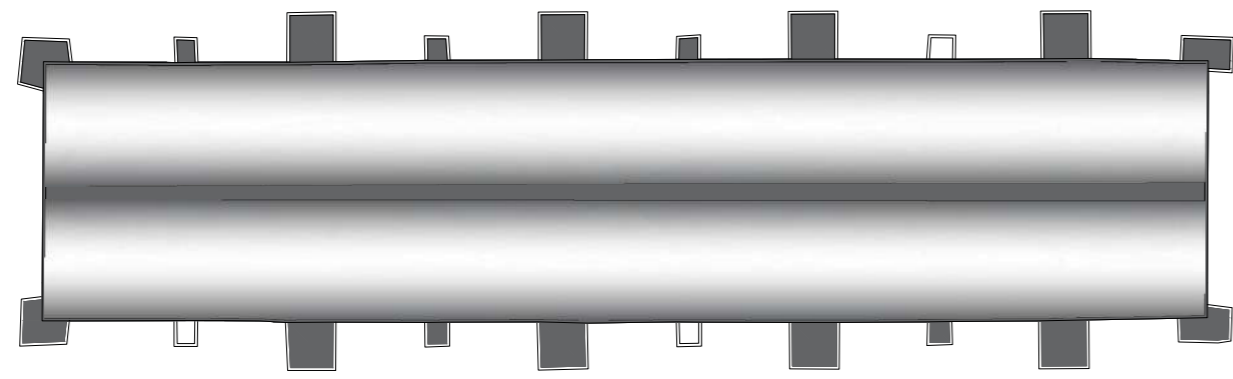
PLANO:
PLANO DE DETERIOROS EN AZOTEA DE TROJE 1

TABLA DE DETERIOROS EN AZOTEA					
SECCIÓN	AGENTE	DETERIORO	CAUSA	EFEECTO	UBICACIÓN
A	ABIÓTICO	• Humedades y desarrollo de microflora	1. Abandono 2. Falta de mantenimiento 3. Humedad ascendente	1. Deterioro y pérdida total de aplanado, lo que produce a su vez que la humedad penetre en la piedra y baje a la cimentación, causando daños significativos.	Bóveda
B	ABIÓTICO	• Presencia de humedades en piedra, desarrollo de microflora y acumulación de tierra	1. Falta de mantenimiento 2. Abandono	1. Filtraciones de humedad 2. Crecimiento de vegetación 3. Pérdida de elementos	Bóveda
C	ABIÓTICO	• Desprendimiento de aplanado	1. Falta de mantenimiento 2. Filtración de humedad por capilaridad	1. Filtraciones de humedad	Bóveda
D	ABIÓTICO ANTRÓPICO	• Oquedad en bóveda	1. Mala intervención	1. Pérdida de la fisonomía original 2. Filtraciones de agua	Bóveda

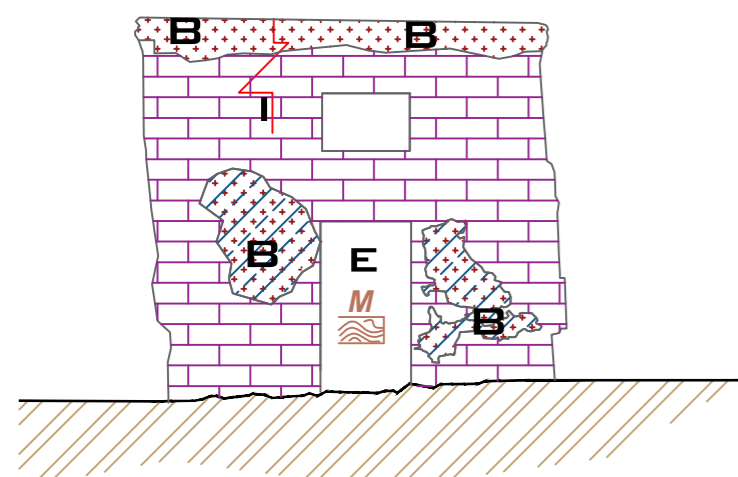
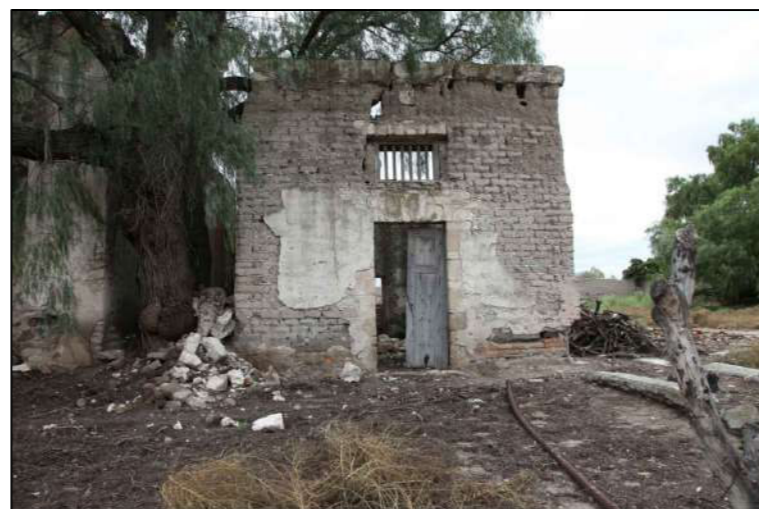
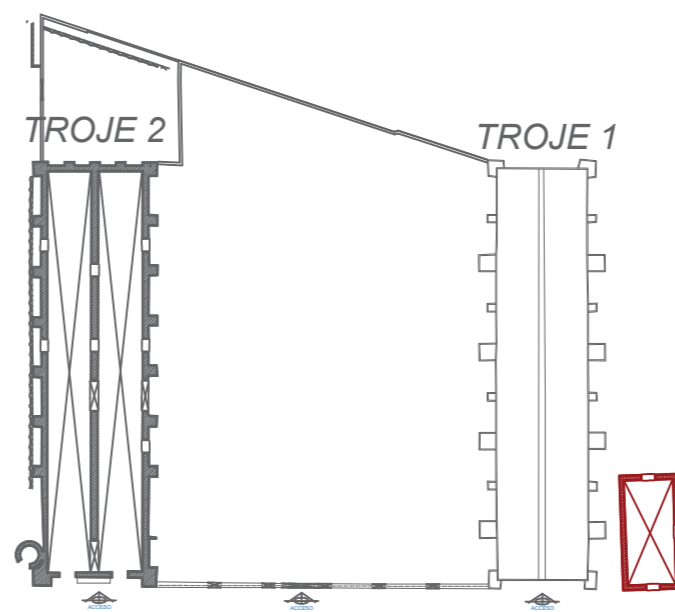
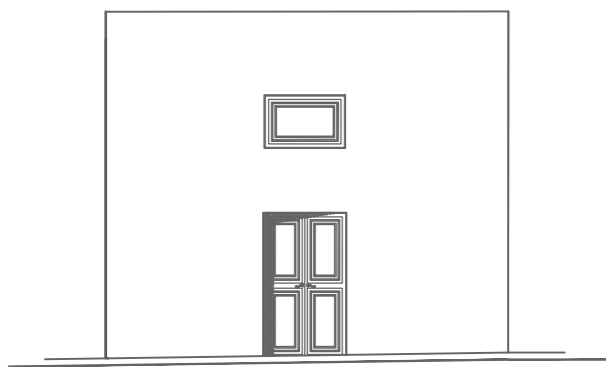
PLANO:
PLANO DE DETERIOROS EN ESPACIO A

TABLA DE DETERIOROS DE LA FACHADA DE LAS TROJES					
SECCIÓN	AGENTE	DETERIORO	CAUSA	EFFECTO	UBICACIÓN
	ABIÓTICO	Humedades y presencia de microflora	1. Abandono 2. Humedad ascendente por falta de mantenimiento	1. Pérdida de aplanados 2. Deterioro en material base del muro: piedra o adobe	Muros Contrafuertes
	ABIÓTICO	Humedades y presencia de microflora	1. Abandono 2. Falta de mantenimiento 3. Humedad descendente	1. Pérdida de aplanados 2. Deterioro en material base del muro: piedra o adobe	Muros
	ABIÓTICO	Abombamiento de aplanados	1. Falta de mantenimiento 2. Filtración por capilaridad 3. Crecimiento de vegetación muy cerca del elemento	1. Pérdida total de aplanado 2. Deterioro en material base del muro: piedra o adobe	Muros
	ANTRÓPICO	Deterioro en puertas de madera	1. Falta de mantenimiento 2. Intemperismo 3. Abandono 4. Ataque de xilófagos	1. Pérdida total del elemento 2. Vista no agradable	Vano de puerta

ANTRÓPICO	Grieta en muro	1. Falta de mantenimiento 2. Abandono 3. Falla estructural	1. Pérdida total del muro 2. Desplome de estructura contigua	Muros
	ANTRÓPICO ABIÓTICO	Recubrimiento de pintura a la cal en mal estado.	1. Falta de mantenimiento 2. Filtración de humedad	1. Humedad 2. Disgregación de aplanados	Muros
	ANTRÓPICO	Pérdida de materiales que conforman el muro y parte del contrafuerte	1. Mala intervención 2. Golpe	1. Pérdida total del elemento 2. Deterioro del material base de los elementos: piedra y/o adobe 3. Daño en estructura	Muros

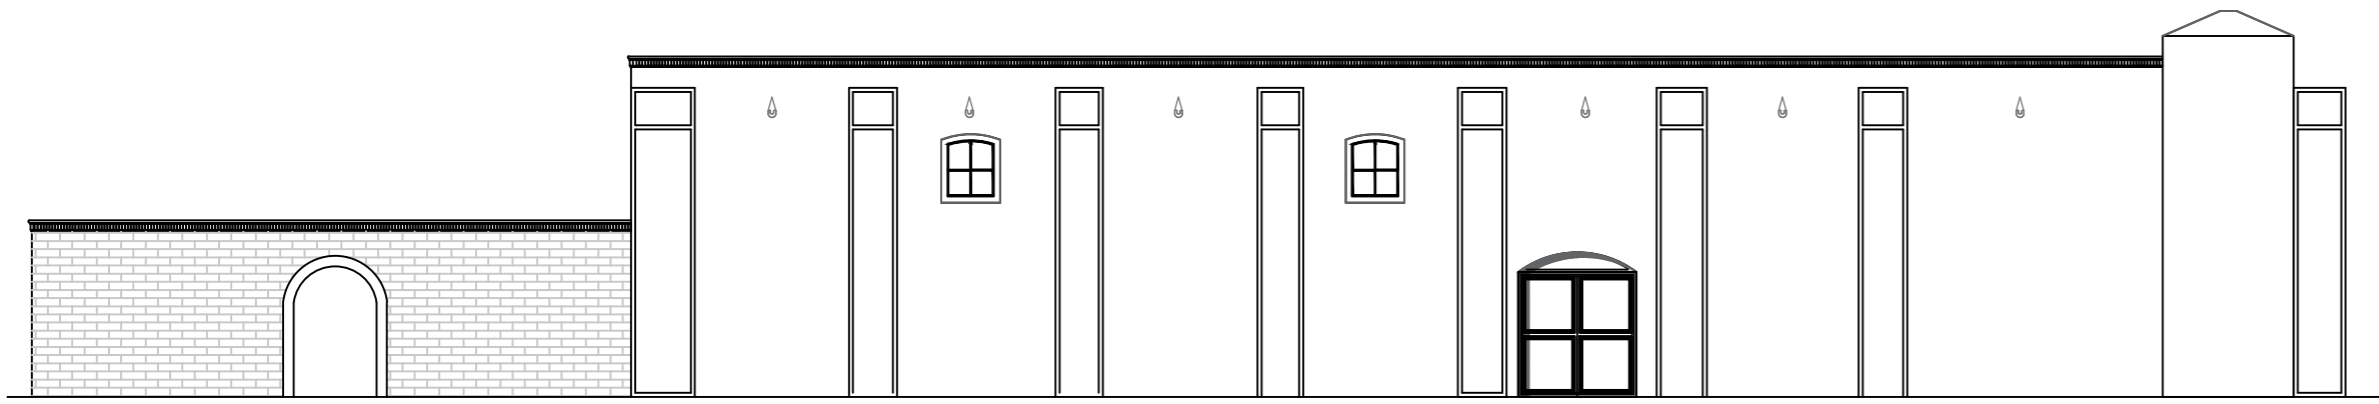
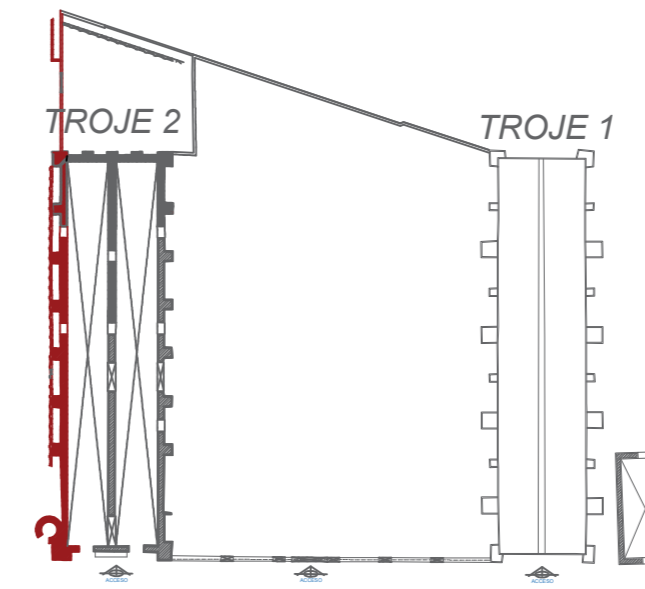
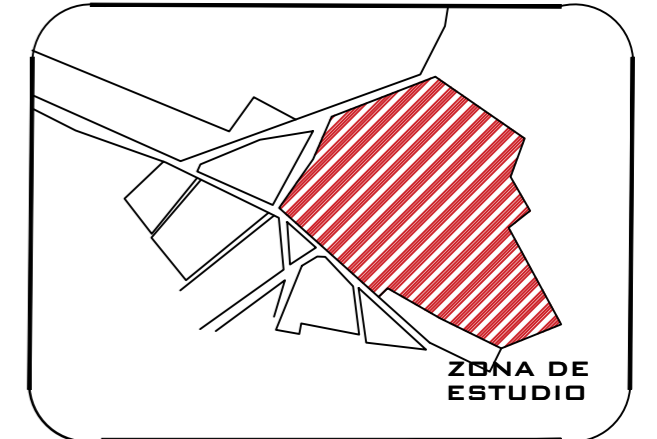
PLANO:
PLANO DE DETERIOROS LADO OESTE DE TROJE 2

SECCIÓN	AGENTE	DETERIORO	CAUSA	EFECTO	UBICACIÓN
A	ANTRÓPICO	Vano tapiado con ausencia de aplanado	1. Mala intervención	1. Filtración de humedad 2. Disgregación de material 3. Pérdida de elemento	Muros
B	ABIÓTICO	Humedades y presencia de microflora	1. Abandono 2. Humedad ascendente por falta de mantenimiento	1. Pérdida de aplanados 2. Deterioro en material base del muro: piedra o adobe	Muros
C	ANTRÓPICO	Mechinales en mal estado	1. Mala intervención 2. Abandono	1. Acumulación de tierra 2. Nidos de insectos y aves 3. Humedad	Muros
D	ABIÓTICO	Disgregación de material	1. Falta de mantenimiento 2. Abandono 3. Intemperismo	1. Filtraciones de humedad 2. Crecimiento de vegetación 3. Pérdida de elementos 4. Desestabilización de la estructura 5. Pérdida de la fisonomía original	Muros
E	ANTRÓPICO	Crieta en muro	1. Falta de mantenimiento 2. Abandono 3. Falta estructural	1. Pérdida total del muro 2. Desplome de estructura contigua	Muros

F	ABIÓTICO	Disgregación de muro de adobe	1. Abandono 2. Intemperismo 3. Filtraciones de humedad	1. Pérdida total del elemento 2. Deterioro del material base de los elementos: adobe 3. Falta estructural	Muros
G	ABIÓTICO	Humedades y presencia de microflora	1. Abandono 2. Falta de mantenimiento 3. Humedad descendiente	1. Pérdida de aplanados 2. Deterioro en material base del muro: piedra o adobe	Muros

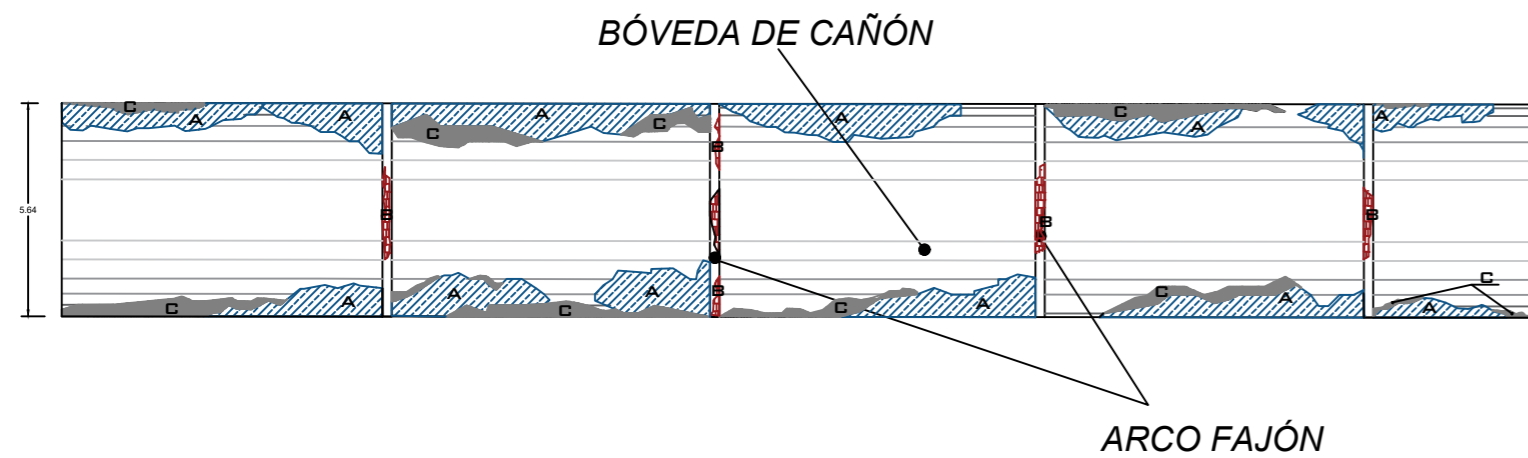
VISTA DE PLAFÓN - TROJE 1

SECCIÓN	AGENTE	DETERIORO	CAUSA	EFECTO	UBICACIÓN
A	ABOTICO Humedad	• Humedad y presencia de insectos	1. Abandono 2. Falta de mantenimiento 3. Humedad ambiental y descendente	1. Deterioro y pérdida total de aljofarado. Se han producido a su vez que la humedad genera en el aljofarado un deterioro severo y descendente	Muros Vanos
B	ABOTICO Humedad	• Presencia de humedades ascendentes	1. Falta de mantenimiento 2. Abandono	1. Filtraciones de humedad 2. Crecimiento de vegetación 3. Pérdida de elementos	Muros
C	ABOTICO Humedad	• Presencia de sales	1. Falta de mantenimiento 2. Abandono 3. Humedades	1. Abombamiento de aljofarado 2. Filtraciones de humedad 3. Desarrollo de Xilofagos	Muros
D	ABOTICO Humedad	• Abombamiento de aljofarado	1. Falta de mantenimiento 2. Filtraciones de humedad por capilaridad 3. Crecimiento de vegetación muy cerca del elemento	1. Pérdida total de aljofarado	Muros

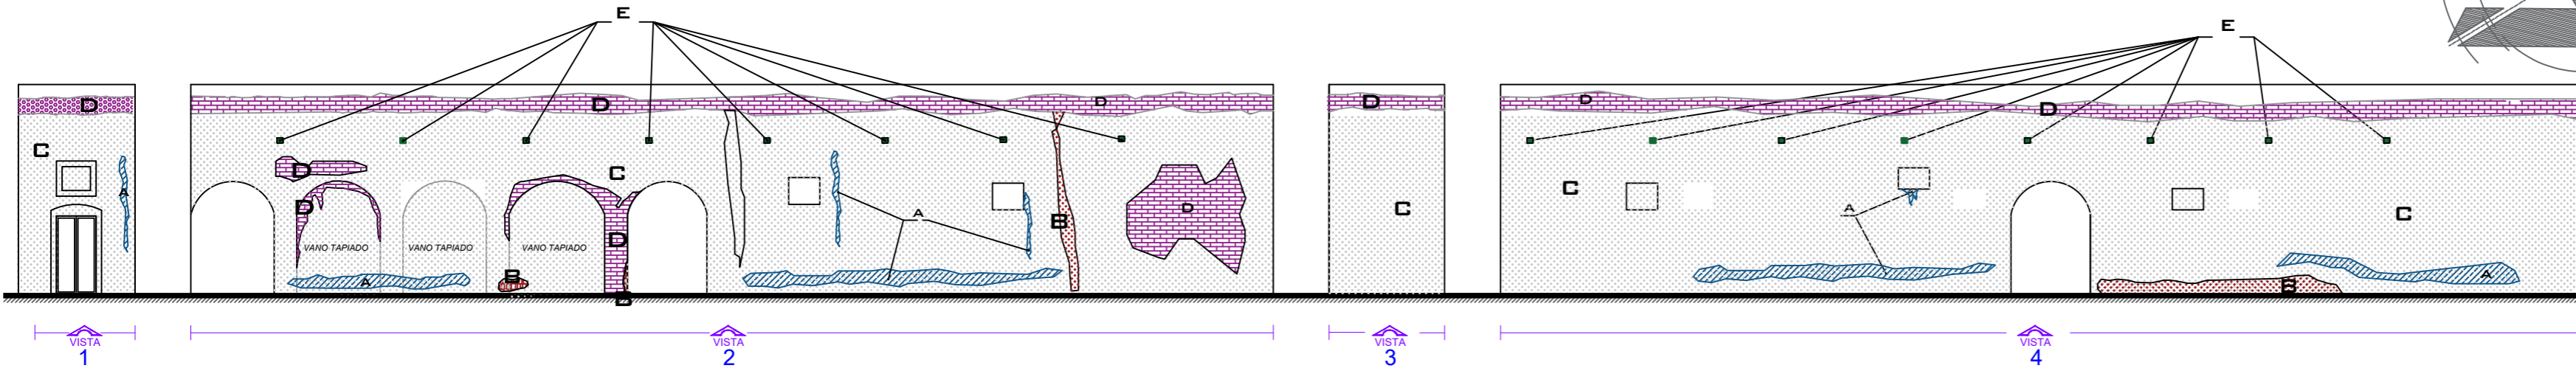
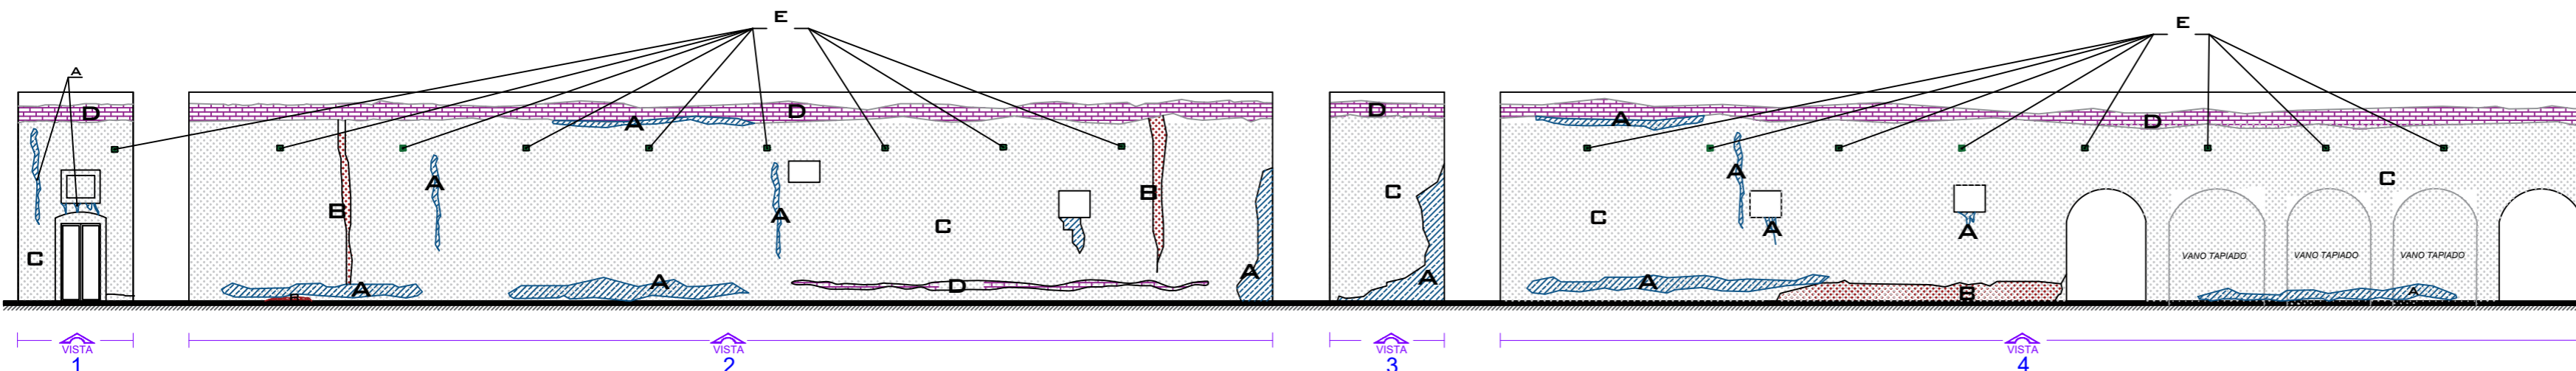
DESDOBLERES "C" Y "D" - DETERIOROS

TABLA DE DETERIOROS DE LOS DESDOBLERES C Y D					
SECCIÓN	AGENTE	DETERIORO	CAUSA	EFEECTO	UBICACIÓN
A	ABIOTICO Humedad	• Humedad y presencia de moho	1. Abandono 2. Falta de mantenimiento 3. Humedad y suciedad y desorden	1. Daños y pérdida total de acabado, lo que produce a su vez que la humedad penetre en la estructura y cause daños significativos.	Muros Vanos
B	ABIOTICO Humedad	• Presencia de humedades ascendentes	1. Falta de mantenimiento 2. Abandono	1. Filtraciones de humedad 2. Crecimiento de vegetación 3. Pérdida de elementos	Muros
C	ABIOTICO Humedad	• Presencia de sales	1. Falta de mantenimiento 2. Abandono 3. Humedades	1. Abombamiento de esbaldado 2. Filtraciones de humedad 3. Desarrollo de xilofagos	Muros
D	ABIOTICO Humedad	• Abombamiento de esbaldado	1. Falta de mantenimiento 2. Filtración de humedad por capilaridad 3. Crecimiento de vegetación muy cerca del elemento	1. Pérdida total de esbaldado	Muros

ANTROPICO Hombre	• Oquedades en muros debido a encroscados producidos por gárgolas	1. Falta de mantenimiento	1. Acumulación de tierra 2. Inundación de agua 3. Anidación de insectos	Muros Gárgolas
