**“PUESTA EN VALOR DEL BIEN PATRIMONIAL INMUEBLE,
HACIENDA DE PARDO EN VILLA DE REYES, SAN LUIS POTOSÍ:
PROYECTO DE RESTAURACIÓN Y REVITALIZACIÓN”**

ANEXO 5:
CATÁLOGO
REVISTA

CATÁLOGO DEL INMUEBLE HACIENDA
DE PARDO, VILLA DE REYES, S.L.P

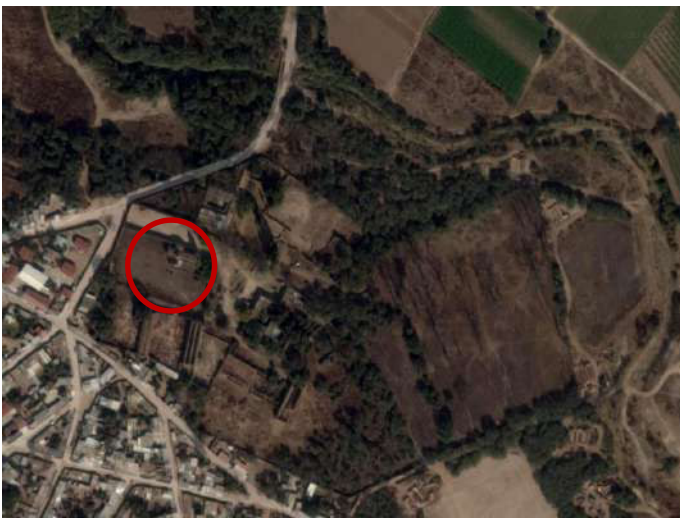
IMAGEN 2.
TEMPLO DE SAN SALVADOR DE BURGOS

ETAPAS CONSTRUCTIVAS:	USO ORIGINAL	USO ACTUAL	TIPOLOGIA	ESTADO DE CONSERVACIÓN
Siglo XVII	Templo	Templo	Religiosa	Malo

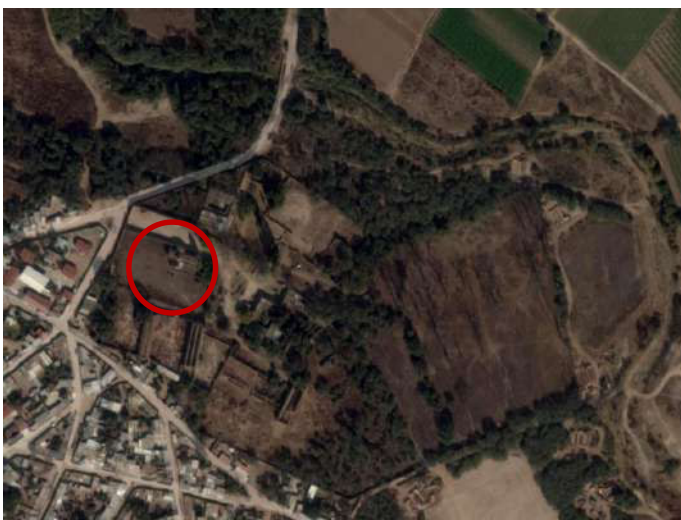
IMAGEN 2.
CAMPANARIO DEL TEMPLO DE SAN SALVADOR DE BURGOS

ETAPAS CONSTRUCTIVAS:	USO ORIGINAL	USO ACTUAL	TIPOLOGIA	ESTADO DE CONSERVACIÓN
Siglo XVII	Campanario	Campanario	Religiosa	Muy deteriorado

No. NIVELES	De un cuerpo con remate y cruz
DESCRIPCIÓN DEL INMUEBLE	El campanario es de un solo cuerpo con una sección cuadrangular. Se accede a él a través de una escalera al interior de la torre que esta adosada a la fachada del Templo. Tiene 4 vanos con arcos mixtilíneos hacia los cuatro puntos cardinales y en su intradós esta la estructura de madera que soporta las campanas. Tiene barandales metálicos. En su ornamentación presenta unas pilastras del orden dórico con fuste liso, se observa el despiece de la cantera. La parte estructural es de piedra y esta perdiendo el recubrimiento. El remate tiene forma de cono truncado y está soportado sobre un pequeño tambor de piedra. En la punta una cruz de metal. Sobre el lado sur se observa un forjado de pilastras de tabique de barro rojo.
SISTEMA CONSTRUCTIVO	<p>ESTRUCTURA</p> <p>CIMENTACIÓN:</p> <p>MUROS: DE PIEDRA RECUBIERTOS CON APLANADO DE CAL ARENA que esta altamente disgregado</p> <p>TECHUMBRE: DE PIEDRA RECUBIERTA CON APLANADO CAL ARENA en forma de bóveda.</p>

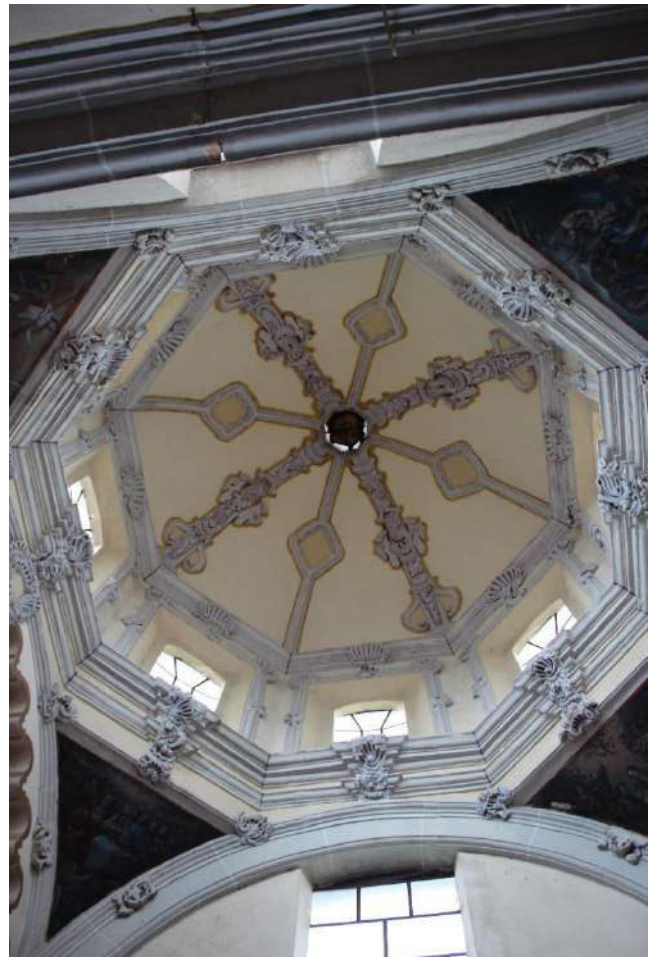
IMAGEN 2.
CÚPULA DE LA CAPILLA LATERAL

ETAPAS CONSTRUCTIVAS:	USO ORIGINAL	USO ACTUAL	TIPOLOGIA	ESTADO DE CONSERVACIÓN
Siglo XVII	Techumbre	Techumbre	Religiosa	Regular

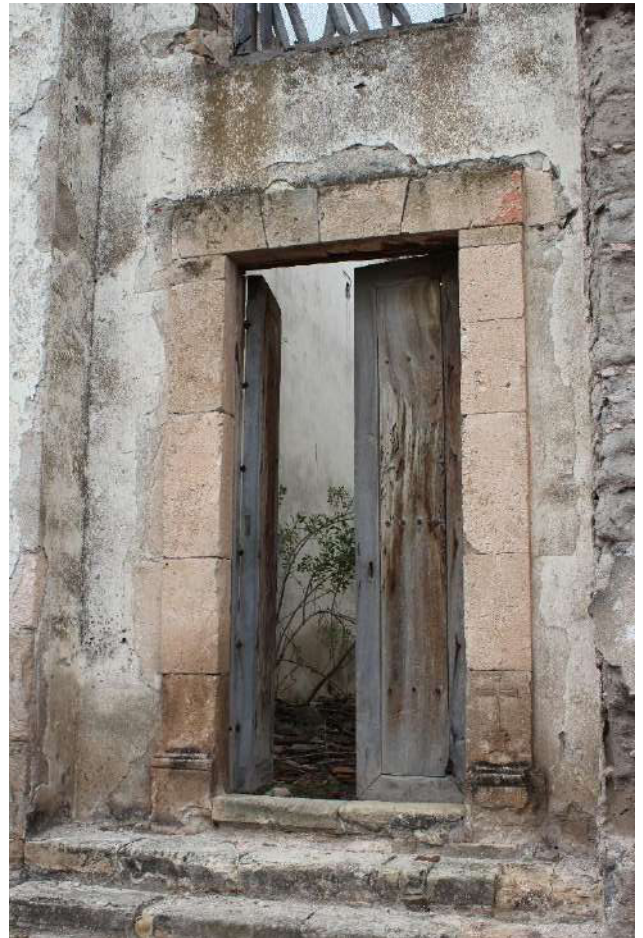
IMAGEN 1. MARCO DE PUERTA

ETAPAS CONSTRUCTIVAS:	USO ORIGINAL	USO ACTUAL	TIPOLOGIA	ESTADO DE CONSERVACIÓN
Siglo XVII	Templo	Templo	Religiosa	Muy deteriorado

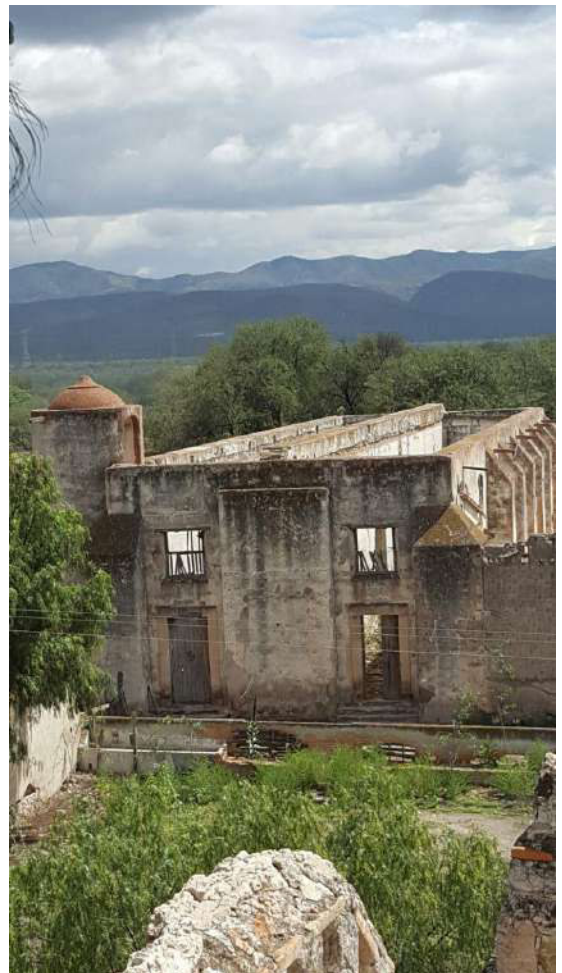
IMAGEN 3 FACHADA NORTE DE LA TROJE

ETAPAS CONSTRUCTIVAS:	USO ORIGINAL	USO ACTUAL	TIPOLOGIA	ESTADO DE CONSERVACIÓN
Siglo XVII	Troje	Troje	Vivienda Comercio	Regular

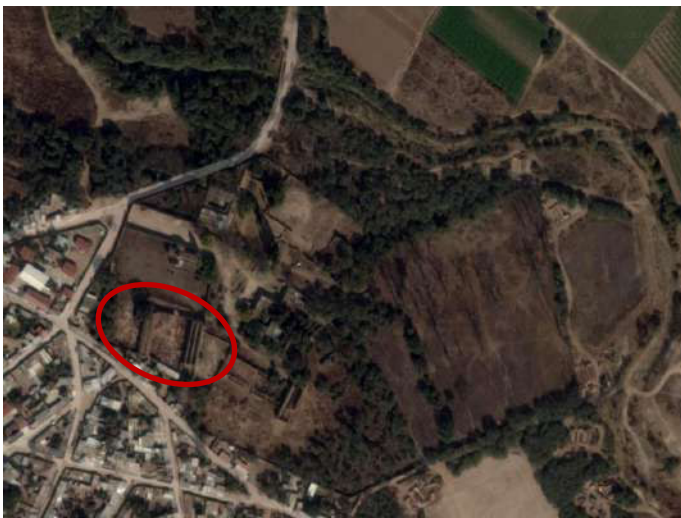
IMAGEN 4. CUPULA DE TORRE DE LA TROJE

No. NIVELES	
DESCRIPCIÓN DEL INMUEBLE	CUPULA PERTENECIENTES A UNA DE LAS TROJES CONSTRUDA EN EL SIGLO XVII, SE ENCUENTRA EN ESTADO DE DETERIORO. SE ACCEDE POR UNA ESCALERA AL INTERIOR DE LA TORRE. LA FORMA DE LA CÚPULA ES BULBOSA Y LE FALTA EL REMATE
SISTEMA CONSTRUCTIVO	ESTRUCTURA
	CIMENTACIÓN: MAMPOSTEO
	MUROS: PIEDRA CON RIPIO A BASE DE PEDACERIA DE BARRO Y APLANADOS DE CAL ARENA Y AGUA.
	TECHUMBRE: CUPULA A BASE DE PIEDRA Y APLANADO DE CAL ARENA Y AGUA
PATRIMONIO MUEBLE ASOCIADO	MOBILIARIO: NINGUNO
	EQUIPO: NINGUNO
	MURAL: NINGUNO
	RETABLOS: NINGUNO
	OTROS

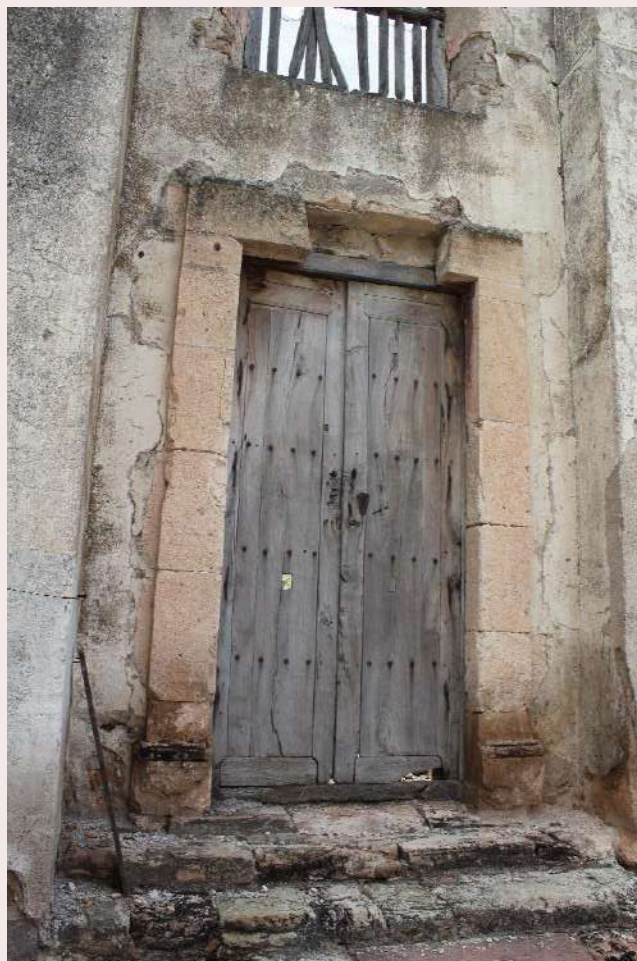
REGISTRO FOTOGRÁFICO

ETAPAS CONSTRUCTIVAS:	USO ORIGINAL	USO ACTUAL	TIPOLOGIA	ESTADO DE CONSERVACIÓN
Siglo XVII	NINGUNO	NINGUNO	CIVIL	MUY DETERIORADO

No. NIVELES	
DESCRIPCIÓN DEL INMUEBLE	MARCO QUE DELIMITA LA PUERTA DE ENTRADA A UNA DE LAS TROJES. TIENE JAMBAS DE CANTERIA Y UN DINTEL AL QUE LE FALTA LA CLAVE. TIENE LA ESTRUCTURA DE MADERA DE LA PUERTA QUE SOSTIENE EL DINTEL. LA ESCALINATA TIENE TRES ESCALONES DE PIEDRA ALTAMENTE DETERIORADA
SISTEMA CONSTRUCTIVO	ESTRUCTURA
	CIMENTACIÓN:
	MUROS:
	TECHUMBRE:
PATRIMONIO MUEBLE ASOCIADO	MOBILIARIO: PUERTA DE MADERA
	EQUIPO: NINGUNO
	MURAL: NINGUNO
	RETABLOS: NINGUNO
	OTROS

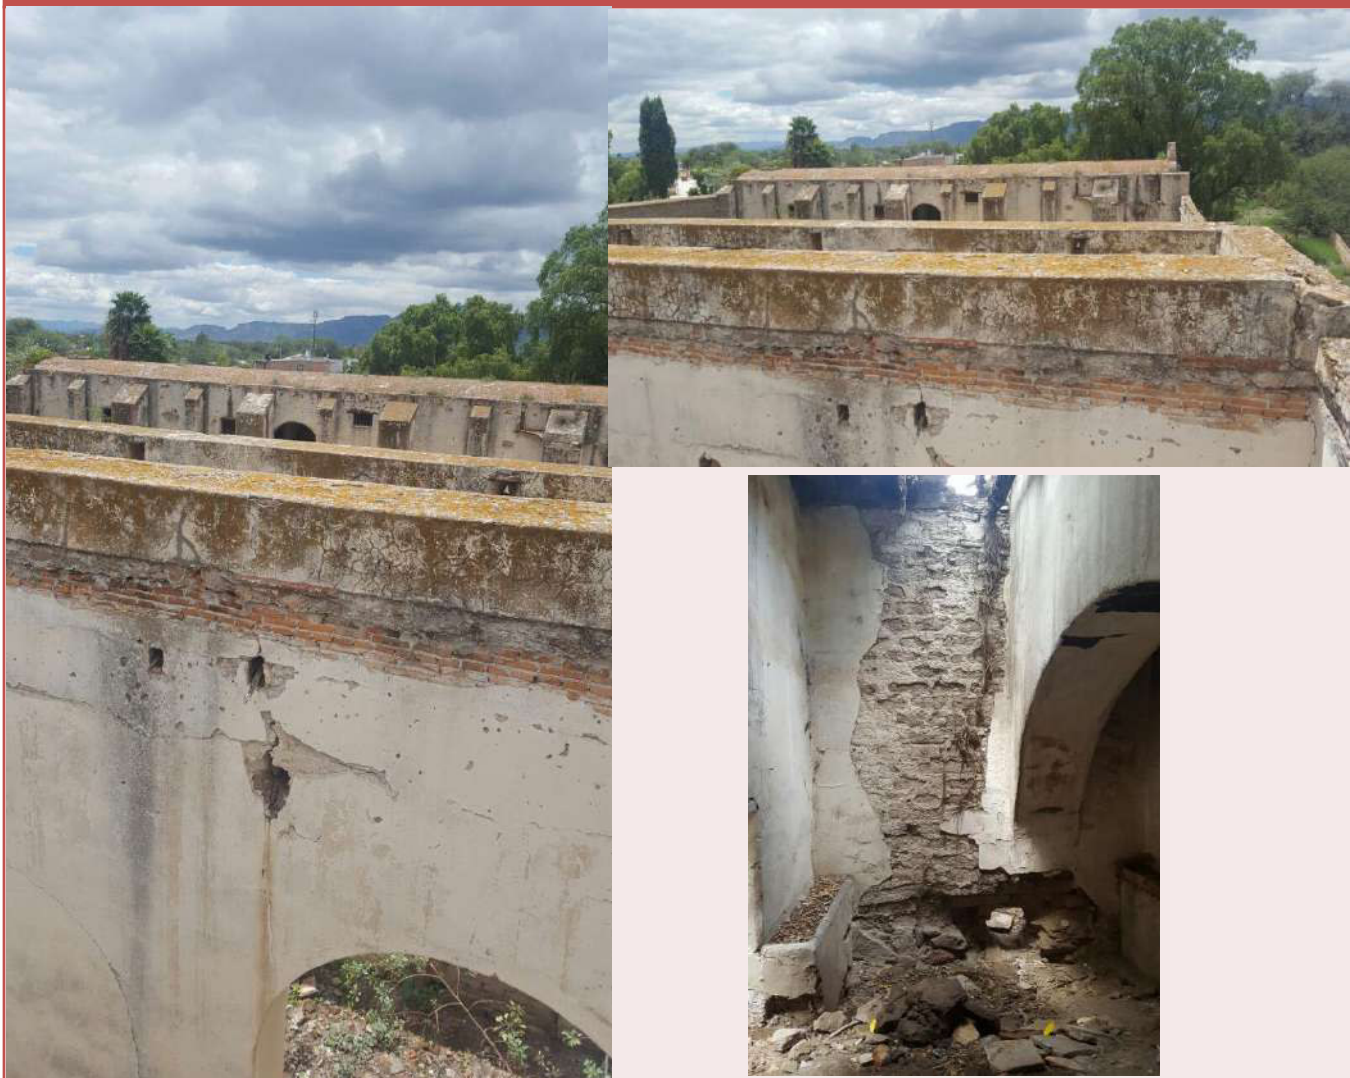
REGISTRO FOTOGRÁFICO

No. NIVELES	
DESCRIPCIÓN DEL INMUEBLE	LATERAL DE UNA TROJE EN EL QUE SE PUEDE APRECIAR EL DETERIORO A CAUSA DE AGENTES BIOLÓGICOS, FÍSICOS QUE HAN LLEVADO AL DERRUMBE DE LA TECHUMBRE CON LA QUE CONTABA, CLARAMENTE SE APRECIA LAS VIGAS DE MADERA QUE SE ENCONTRABAN EMPOTRADAS Y LOS ARCOS QUE ACTUALMENTE SE ENCUENTRAN TAPADOS.
SISTEMA CONSTRUCTIVO	ESTRUCTURA
	CIMENTACIÓN: MAMPOSTEO
	MUROS: VARIACION DE TABIQUE, ADOBE Y PIEDRA CON RIPIO A BASE DE PEDACERIA DE BARRO, Y APLANADOS DE CAL ARENA Y AGUA.
	TECHUMBRE: NINGUNA
PATRIMONIO MUEBLE ASOCIADO	MOBILIARIO: NINGUNA
	EQUIPO: NINGUNA
	MURAL: NINGUNA
	RETABLOS: NINGUNA
	OTROS

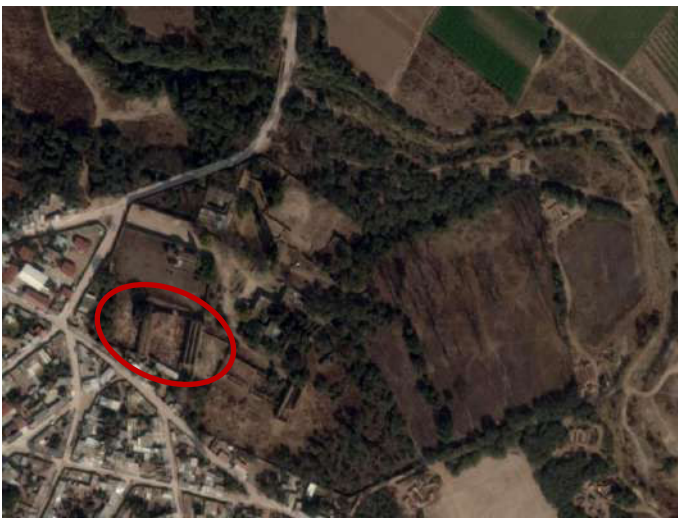
IMAGEN 7. PATIO PASO DE LAS TROJES

ETAPAS CONSTRUCTIVAS:	USO ORIGINAL	USO ACTUAL	TIPOLOGIA	ESTADO DE CONSERVACIÓN
Siglo XVII	NINGUNO	NINGUNO	NINGUNO	MUY DETERIORADA

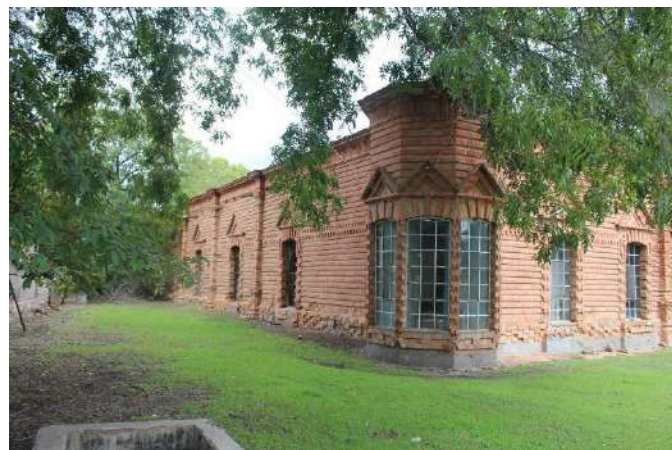
IMAGEN 2.
CASA NUEVA

El inmueble esta ubicado al norte de la propiedad muy cercano de la colindancia. Es una construcción de principios del XX.

ETAPAS CONSTRUCTIVAS:	USO ORIGINAL	USO ACTUAL	TIPOLOGIA	ESTADO DE CONSERVACIÓN
SIGLO XX	Casa	Casa	Civil	Regular

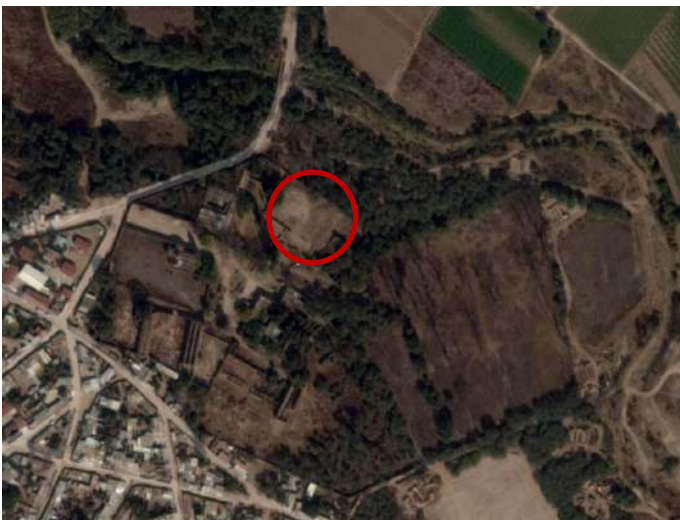
IMAGEN 2.
MURO NORPONIENTE

ETAPAS CONSTRUCTIVAS:	USO ORIGINAL	USO ACTUAL	TIPOLOGIA	ESTADO DE CONSERVACIÓN
Siglo XX	Casa	Casa Habitación	Religiosa	Muy deteriorado

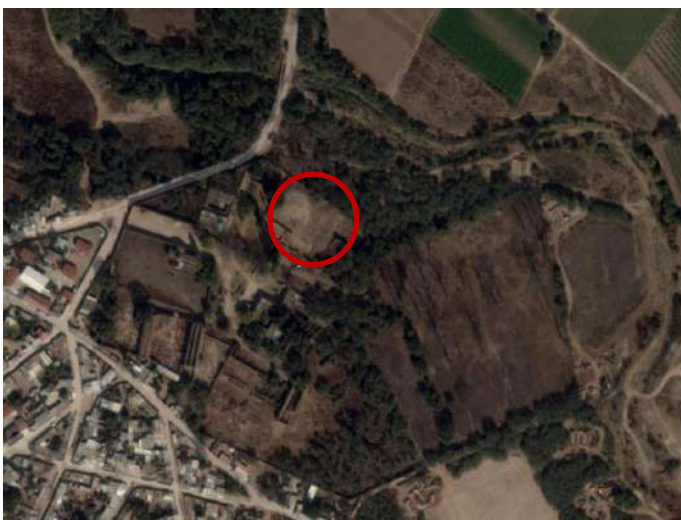
IMAGEN 2.
PATIO CENTRAL CASA NUEVA

ETAPAS CONSTRUCTIVAS:	USO ORIGINAL	USO ACTUAL	TIPOLOGIA	ESTADO DE CONSERVACIÓN
Siglo XX	Acceso	Acceso	Religiosa	Muy deteriorado

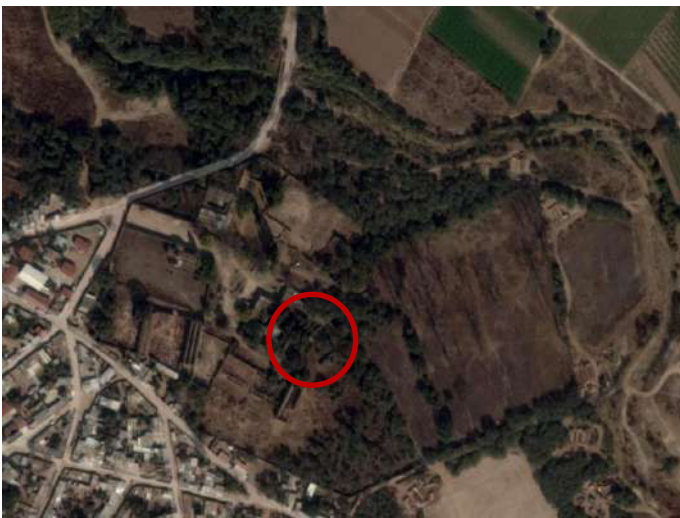
IMAGEN 2.
ESPACIOS DE TALLER

No. NIVELES	1
DESCRIPCIÓN DEL INMUEBLE	No tuvimos acceso. Se observa una construcción de adobe, con vanos abiertos y vanos tapiados en alto grado de deterioro
SISTEMA CONSTRUCTIVO	<p>ESTRUCTURA</p> <p>CIMENTACIÓN: MAMPOSTERIA</p> <p>MUROS: DE ADOBE</p> <p>TECHUMBRE: DE VIGUERIA O INEXISTENTE</p>
PATRIMONIO MUEBLE ASOCIADO	<p>MOBILIARIO: HAY MUCHOS ELEMENTOS MECÁNICOS DISPERSOS ALREDEDOR</p> <p>EQUIPO:</p> <p>MURAL:</p> <p>RETABLOS:</p> <p>OTROS</p>

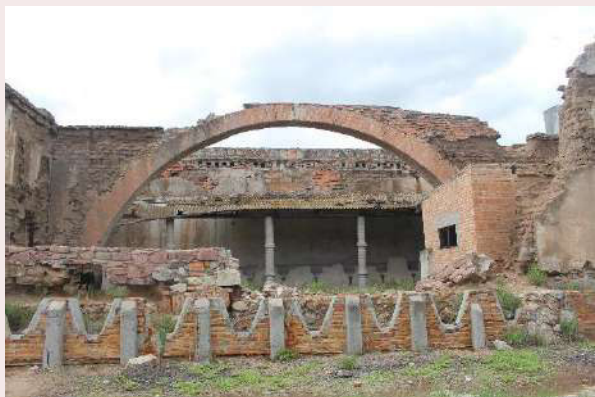
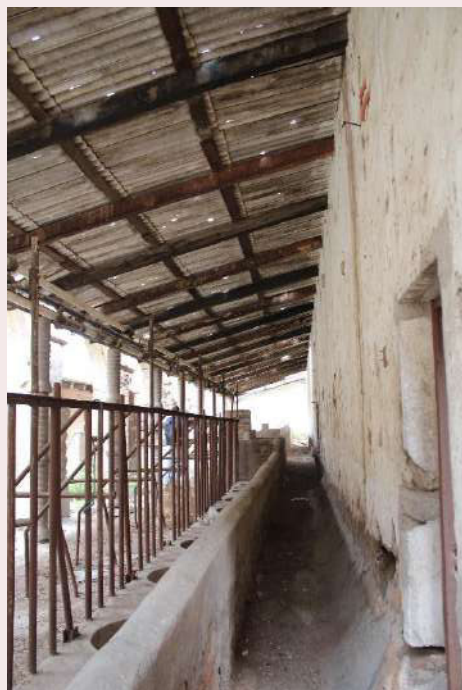
ETAPAS CONSTRUCTIVAS:	USO ORIGINAL	USO ACTUAL	TIPOLOGIA	ESTADO DE CONSERVACIÓN
Siglo XVII-XVIII-XIX-XX	Acceso-Salida	No tiene		Muy malo

El espacio tiene muros con bóvedas de tabique que dan un paso hacia la parte de los establos que han sido adaptados y presentan estructuras realizadas con metal y tubos de asbesto

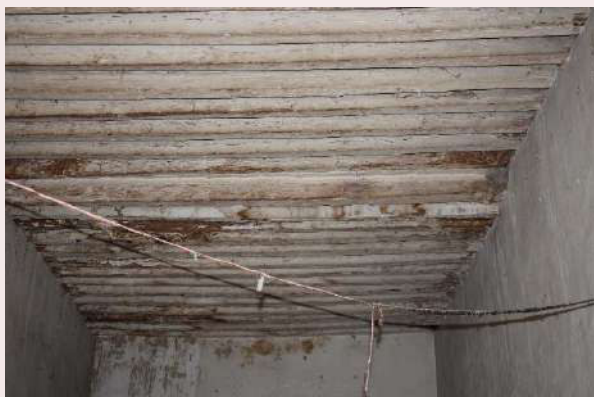
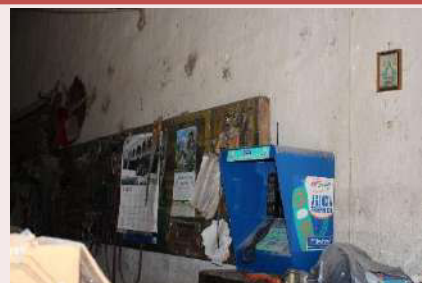
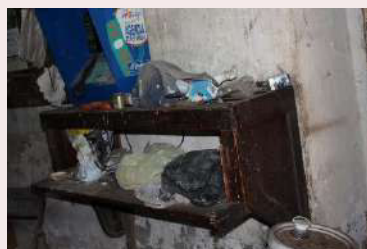
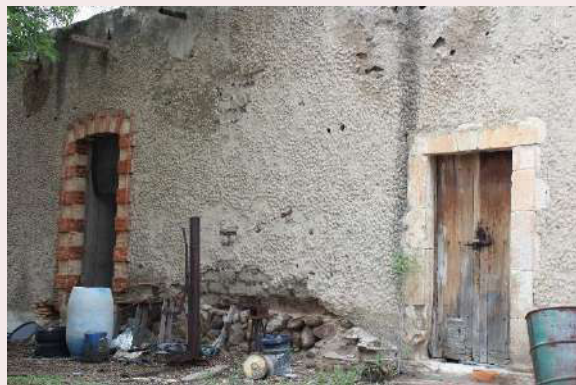
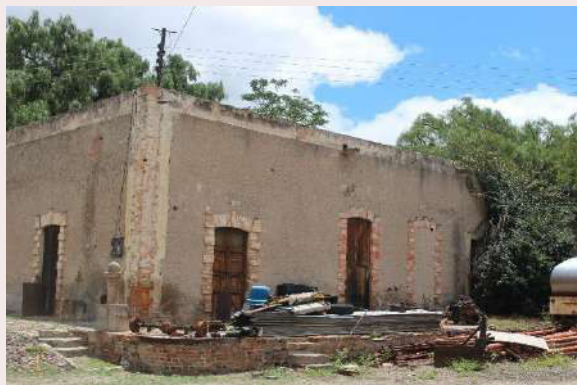
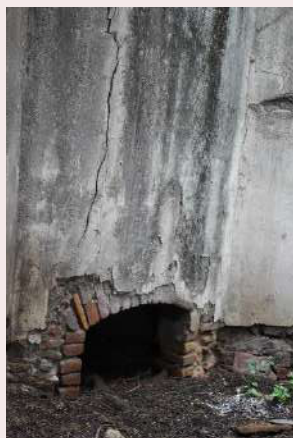
ETAPAS CONSTRUCTIVAS:	USO ORIGINAL	USO ACTUAL	TIPOLOGIA	ESTADO DE CONSERVACIÓN
Siglo XVII	Casa habitación Administración	Ninguno		En ruina

No. NIVELES	1 (uno)
DESCRIPCIÓN DEL INMUEBLE	<p>Esta casa está en muy malas condiciones. Se han tapiado vanos, la hierba ha entrado, hay murciélagos al interior.</p> <p>Tiene dos áreas, la exterior que es donde se llevaban a cabo actividades como la administrativa pues en la esquina se observa la tienda de raya, aun hay muebles que lo hacen suponer.</p> <p>La casa se encuentra en la parte posterior y no tuvimos acceso</p>
SISTEMA CONSTRUCTIVO	<p>ESTRUCTURA</p> <p>CIMENTACIÓN: DE MAMPOSTERIA</p> <p>MUROS: DE PIEDRA RECUBIERTOS CON APLANADO DE CAL ARENA</p> <p>TECHUMBRE: DE PIEDRA RECUBIERTA CON APLANADO CAL ARENA</p>
PATRIMONIO MUEBLE ASOCIADO	<p>MOBILIARIO:</p> <p>EQUIPO:</p> <p>MURAL:</p> <p>RETABLOS:</p> <p>OTROS</p>
