Condición ecológica de las riberas en el río Huixtla, Chiapas, México

Ecological condition of the riverbanks of the Huixtla River, Chiapas, Mexico

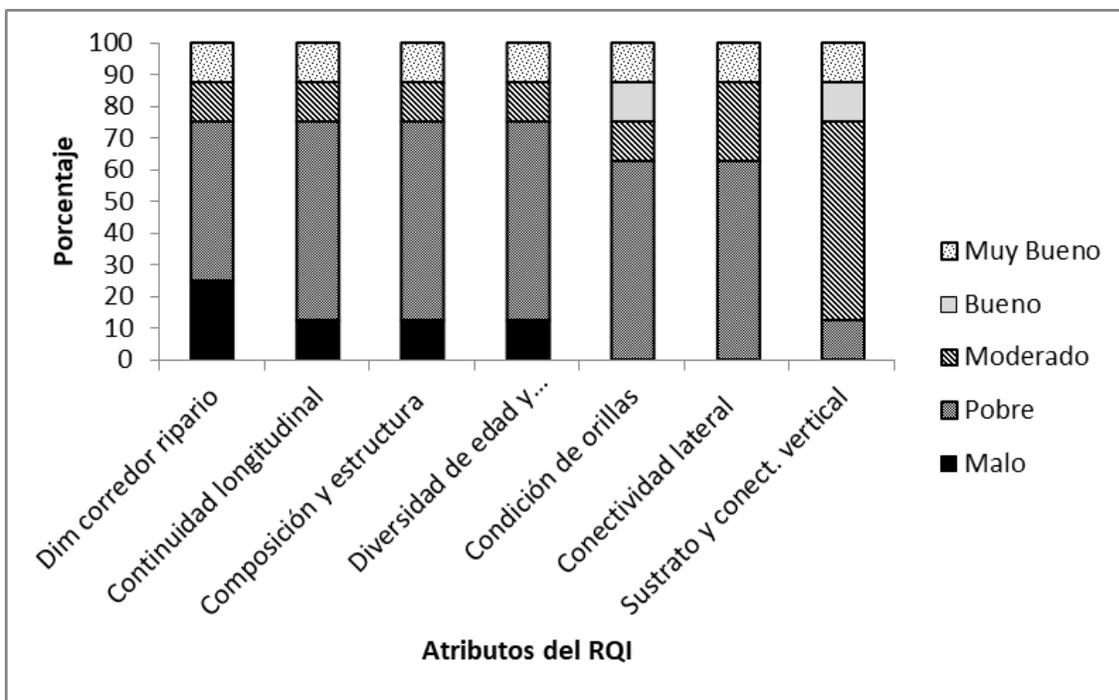
Figura 2. Estado de cada uno de los atributos del RQI (eje X) en el río Huixtla a partir de los muestreos realizados en los ocho sitios de muestreo (eje Y, representados en porcentajes) en el río Huixtla, Chiapas.
Fuente: Elaboración propia.

Las condiciones pobres de los atributos del RQI predominaron en siete de los sitios muestreados (Figura 2). En el caso de la condición del sustrato y conectividad vertical, prevaleció la condición moderada. Solo un sitio (sitio S1) obtuvo condiciones muy buenas en todos los atributos del RQI.

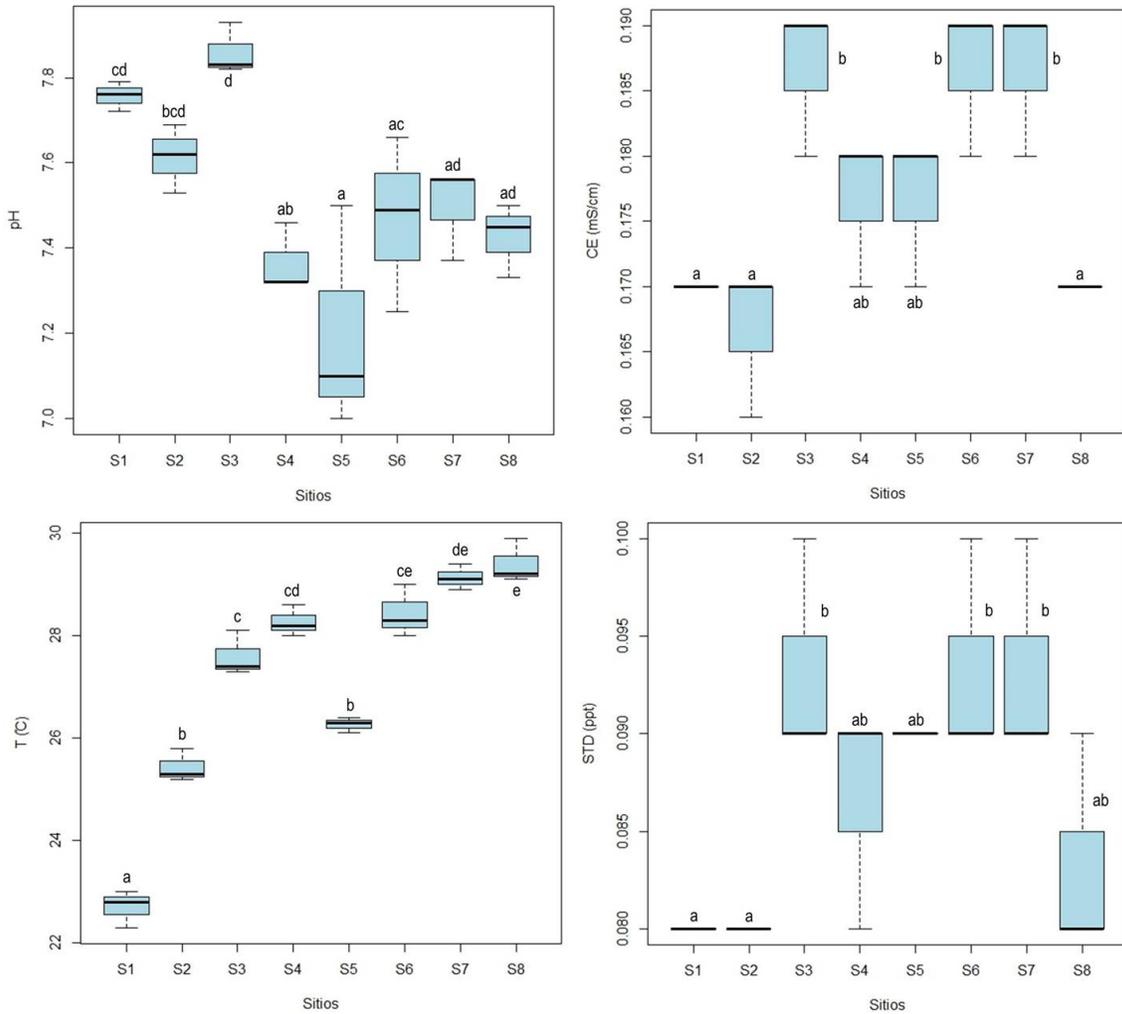
Figura 3. Resultados de la prueba Tukey-Kramer de los parámetros fisicoquímicos evaluados en los ocho sitios de muestreo del río Huixtla. Letras diferentes indican diferencias significativas. Fuente: Elaboración propia.

Los resultados de la medición de los parámetros físicos y químicos del agua en los sitios muestreados del río Huixtla se muestran en la Figura 3. Los valores obtenidos para la CE están expresados en miliSiemens/cm (mS/cm) y se pueden relacionar con la concentración de sales disueltas en el agua; en este caso, los valores indican una salinidad media (0.17-0.19 mS/cm), según la clasificación de Richards (1990). La temperatura (°C) mostró un comportamiento ascendente desde S1 (22.7 °C) hasta S8 (29.4 °C). Los resultados del pH indicaron valores cercanos a la neutralidad (S5, 7.2) y ligeramente alcalinos (S1, 7.76). Con relación a los sólidos totales disueltos, se encontraron valores promedio de 0.08 para S1, S2 y S8, mientras que en el resto mostró un valor de 0.09 ppt (Figura 3).

Los resultados del análisis de varianza realizado en los sitios de muestreo se muestran en la Figura 3. Se puede apreciar que existieron diferencias significativas entre los sitios evaluados en todos los parámetros analizados. El promedio de pH más bajo ocurrió en S5, con valores superiores para S3, que fue el más alto, siendo ambos sitios diferentes al resto de los evaluados en el estudio. En cuanto a la CE, los sitios S1, S2 y S8 obtuvieron los valores más bajos y fueron diferentes a S3, S6 y S7, que obtuvieron los valores más altos (Figura 3). Con relación a la temperatura, los valores más bajos ocurrieron en S1, mientras que los más altos ocurrieron en S8. Los valores de STD fueron diferentes entre los sitios S1 y S2 con respecto a S3, S6 y S7, mientras que el resto fueron similares tanto a los primeros como a los segundos (Figura 3).

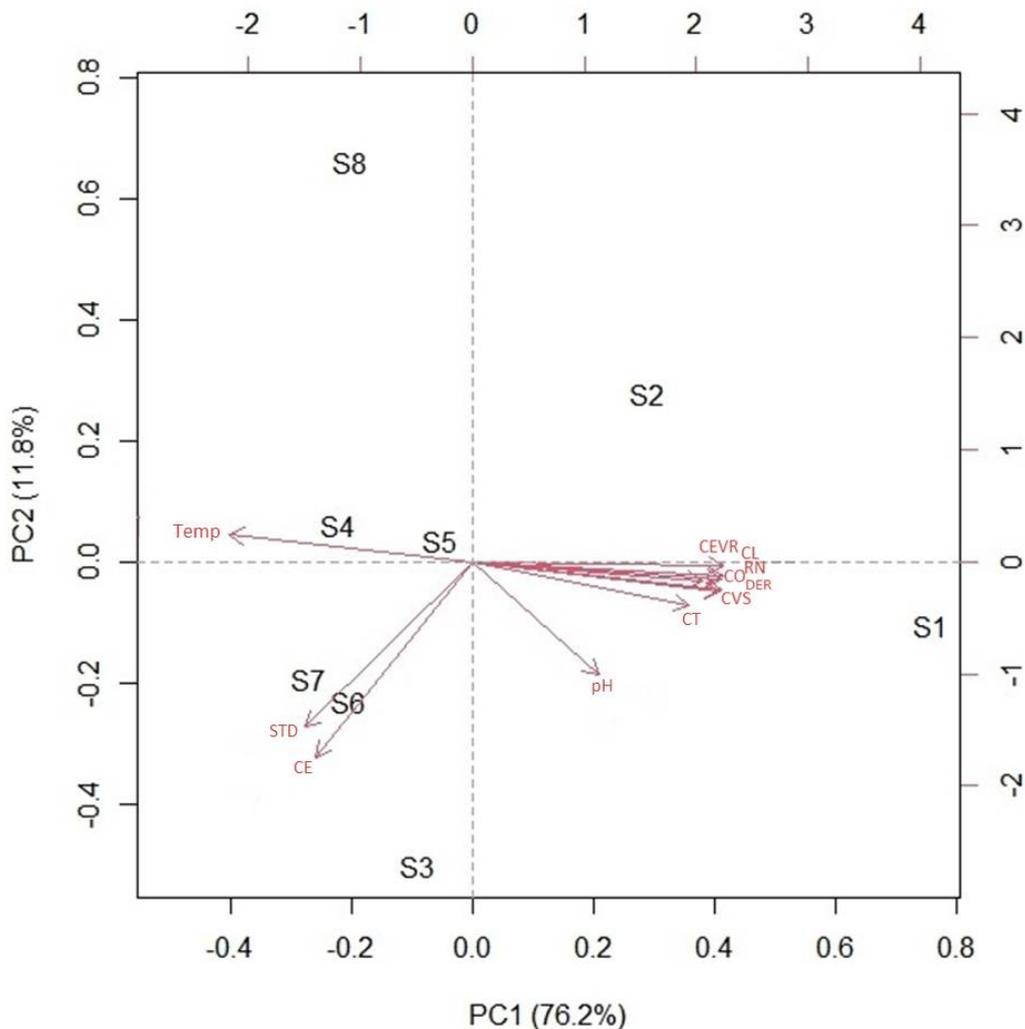
Figura 4. Análisis de componentes principales para los ocho sitios de muestreo del río Huixtla, en relación con los atributos del RQI (Dimensión del espacio ripario, DER; Continuidad longitudinal, CL; Composición y estructura de vegetación riparia CEVR; Regeneración natural, RN; Condición de las orillas, CO; Conectividad transversal, CT; Conectividad substrato y vertical, CVS) y los parámetros físicos y químicos del agua (Temperatura, Temp; sólidos totales disueltos, STD; conductividad, CE; potencial de Hidrógeno, pH).
Fuente: Elaboración propia.

El ACP (Figura 4) muestra la relación entre los parámetros físicos y químicos del agua con los atributos del RQI en los ocho sitios de muestreo, con una proporción de varianza acumulada en los dos primeros componentes del 88%. El componente principal 1 (CP1) indicó una proporción acumulativa de varianza del 76.2%, mientras que el CP2 muestra el 11.8% de varianza acumulada (Tabla 5). Ambos componentes mostraron que las variables físicas y químicas y las del RQI separan los sitios según la condición ecológica. Las variables continuidad longitudinal (CL), composición y estructura de vegetación riparia (CEVR), regeneración natural (RN), condición de las orillas (CO), dimensión del espacio ripario (DER) y conectividad vertical y substrato (CVS) constituyen una mejor condición ecológica en los sitios 1 y 2. Las variables CE y los STD separaron a los sitios S6 y S7 en el CP2 (Tabla 6).
