**“REUTILIZACIÓN ADAPTATIVA EN VIVIENDA DECIMONONICA EN LA CIUDAD DE
GUANAJUATO, GTO.”**

**PROTOCOLO DE TITULACIÓN EN LA MODALIDAD DE TALLER TERMINAL QUE
PARA OBTENER EL TÍTULO DE LICENCIADO EN ARQUITECTURA
PRESENTA**

JONATHAN NOVELO ESCALERA

GUANAJUATO, GTO., MAYO DE 2022.

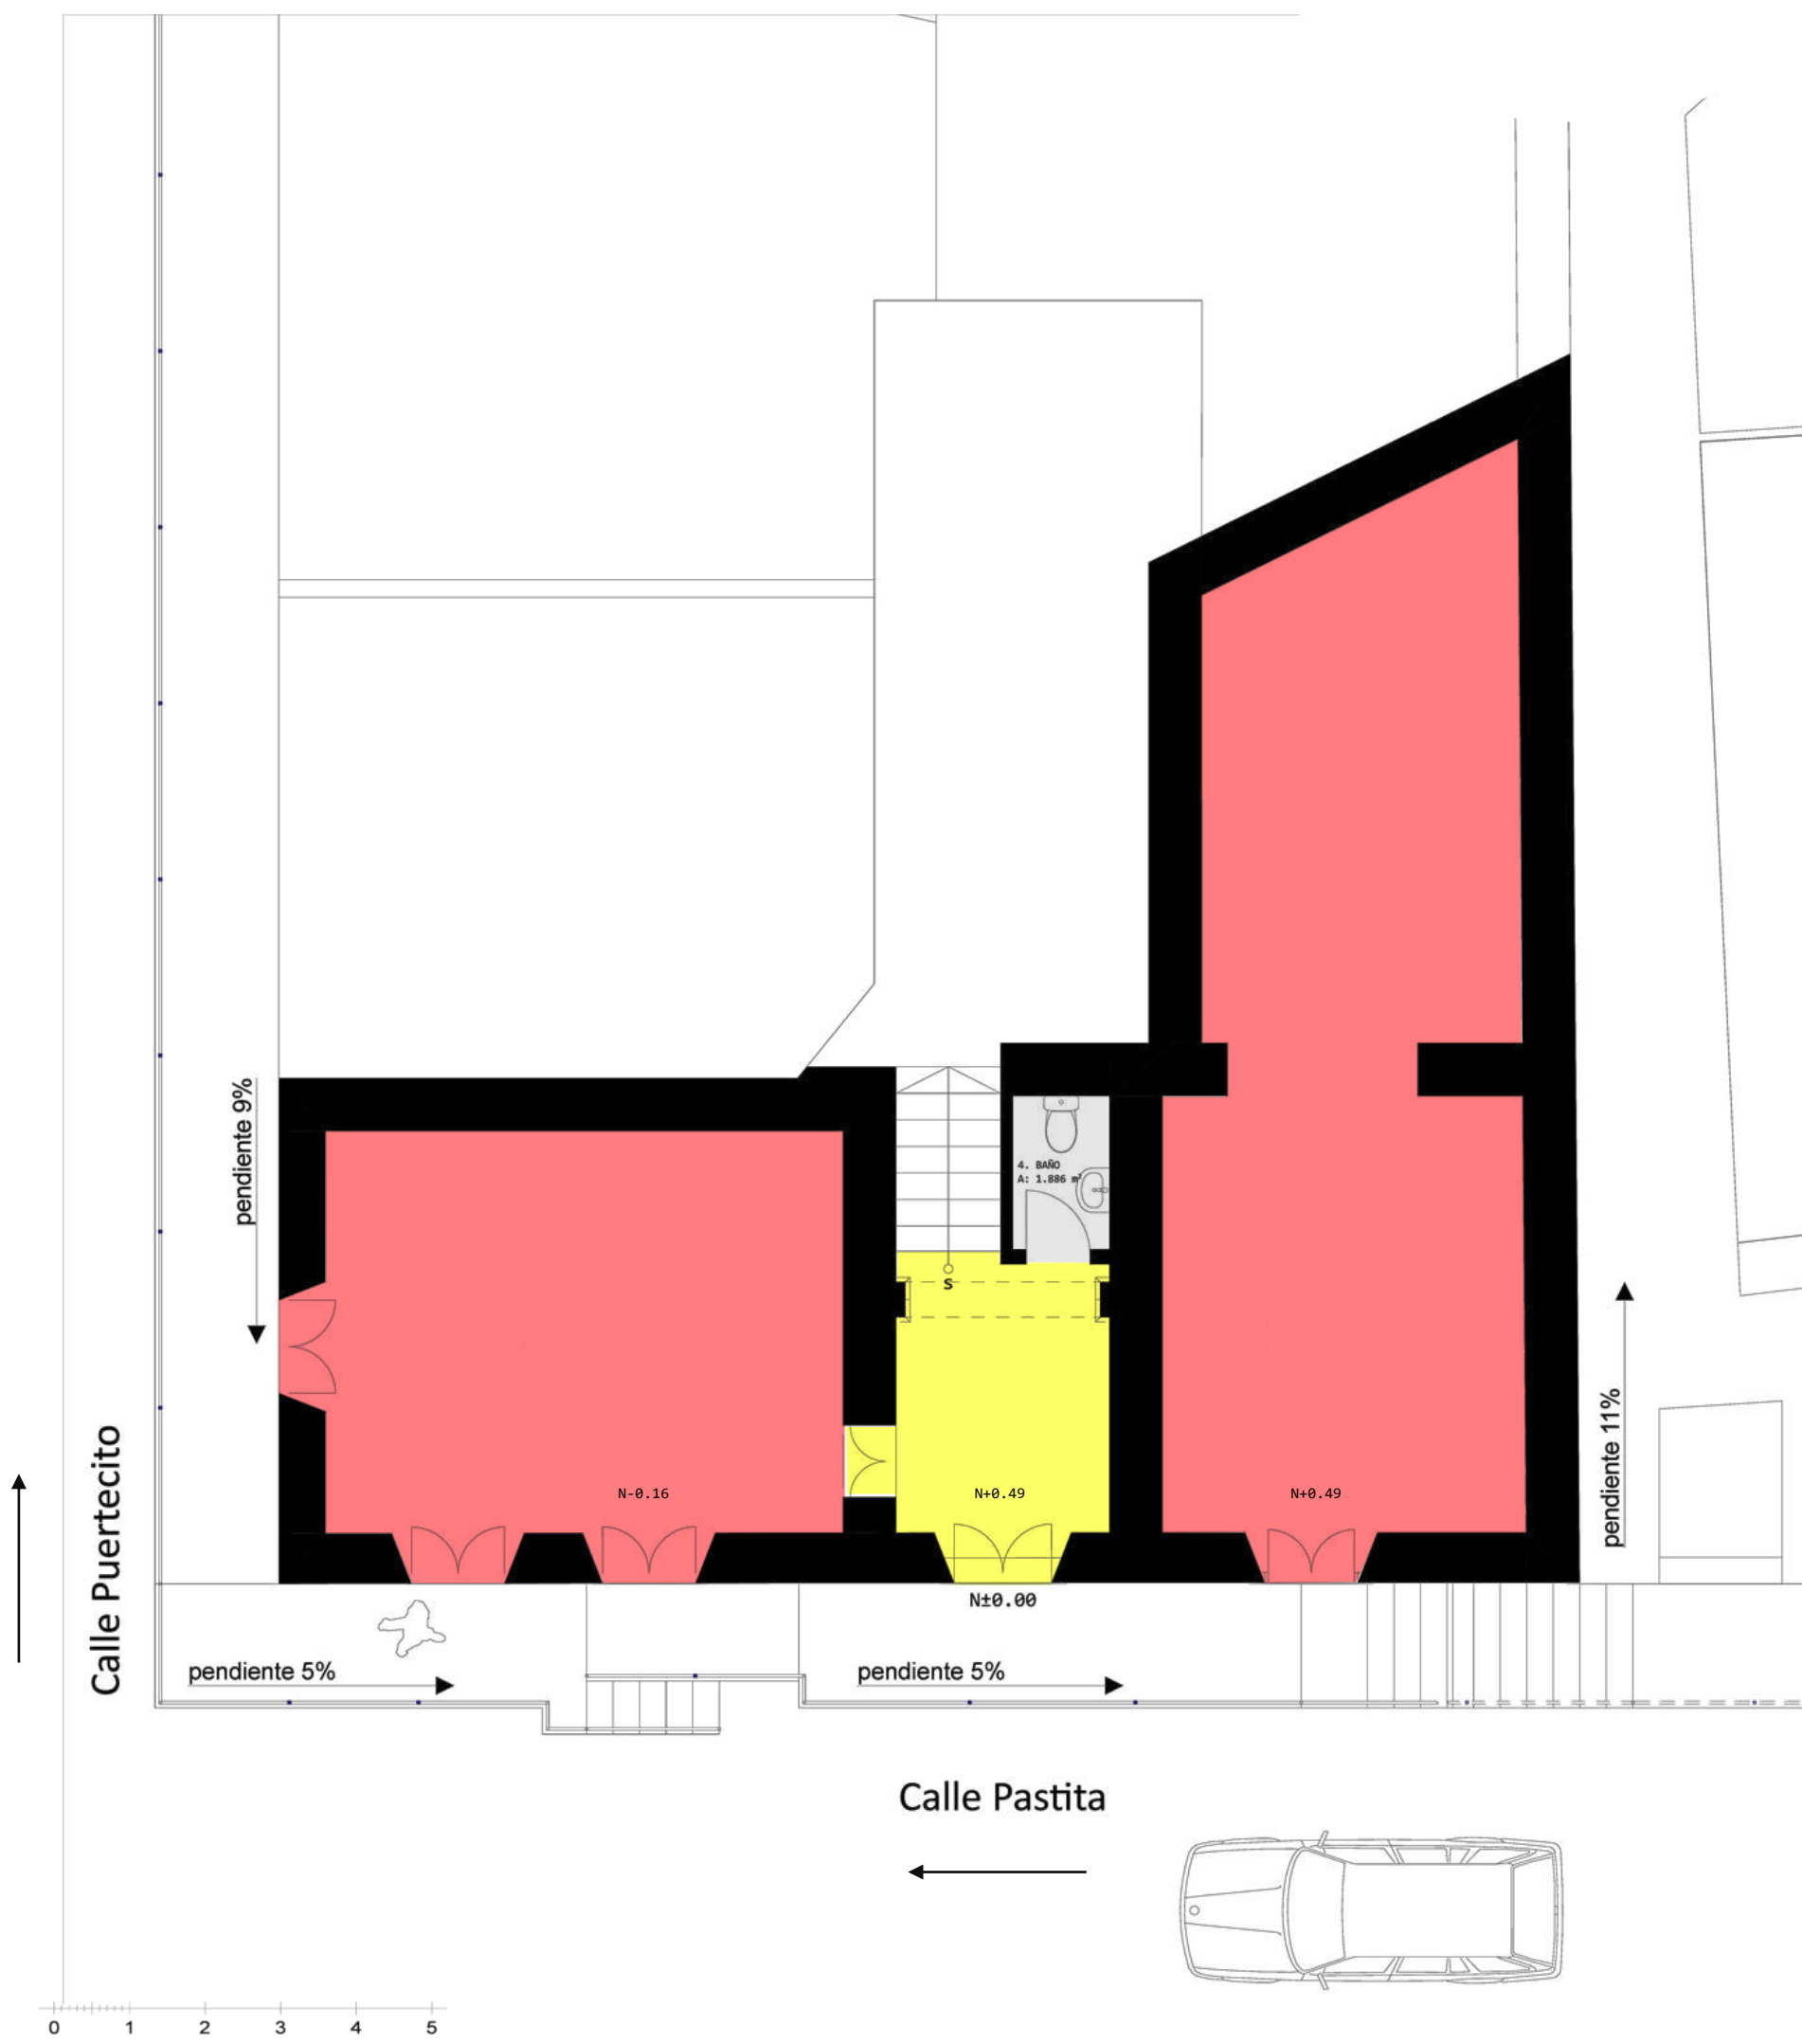
Referencia gráfica

- Sanitario
- Escaleras
- Local comercial
- Vestíbulo

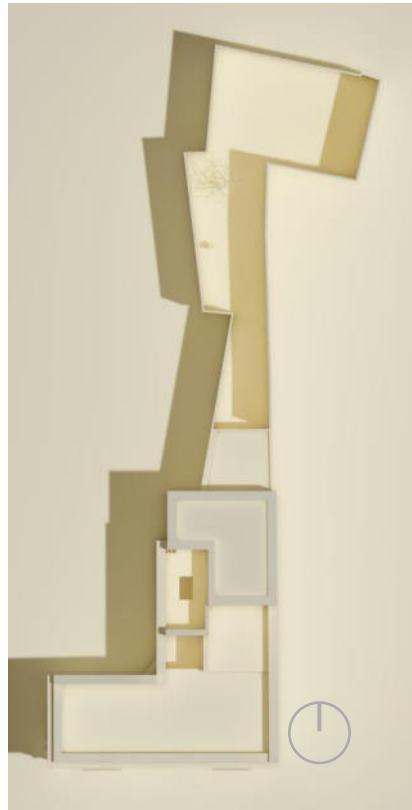
IMAGEN 22. RENDER PLANTA DE CONJUNTO, ANÁLISIS DEL INMUEBLE EN SU ESTADO ACTUAL, 2021.

El inmueble muestra dos etapas constructivas que se aprecian mejor cuando se observa su planta (ver imagen 23), donde podemos intuir una etapa constructiva, primera, regular y original de la casa y otra segunda que aparenta ser una extensión de la propiedad y que demuestra una forma irregular.

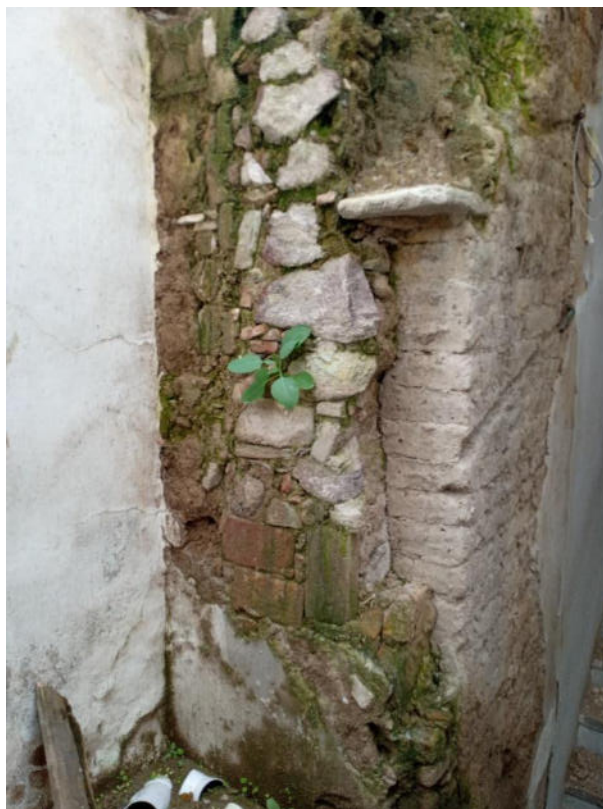
IMAGEN 24. VEGETACIÓN PARÁSITA EN MUROS, ANÁLISIS DEL INMUEBLE EN SU ESTADO ACTUAL, 2021

La humedad ambiente, el vapor, la neblina, y sobre todo el agua en forma de líquido ya sea por lluvia, escurrimientos o impacto directo, afectan los materiales. Cuando el nivel freático es muy alto, el agua asciende por capilaridad. Por ejemplo, en el caso de los materiales pétreos, esta transporta las sales solubles contenidas en la piedra. Así mismo, hidrata las sales, produce y cataliza reacciones internas favorece la reproducción de microorganismos, ayuda a la vegetación parásita a desarrollarse, desgasta mecánicamente, y en climas muy fríos produce congelación dentro de los poros de la piedra. Ejemplo de esto es la vegetación parásita que se localiza en la esquina de uno de los espacios vestibulares en planta alta (ver imagen 24). La conservación del inmueble exige restaurar muros a la intemperie que presentan este tipo de vegetación, iniciando con tratamientos a base de un biocida: pentaclorofenol disuelto con bencina o alcohol, dosificando con cuidado a través de aspersores y evitando ahogar el muro provocando mayor disgregación. Con respecto a las grietas y/o el faltante de piezas completas en muros se propone la inyección de mortero pobre de arcilla y cal y zacate de ixtle, para dar cuerpo a la mezcla a través de boquillas de poliducto y ayudándose también de un cimbrado de varas delgadas en juntas a manera de pasadores, posteriormente un aplanado que se compone de cal, arena cernida, arcilla, agua. Se propone una proporción de 1:1:3 y agua la necesaria. A esta última mezcla se le puede incorporar asfalto (FM3), como aglutinante que actúa como expansor o estabilizador de volumen.

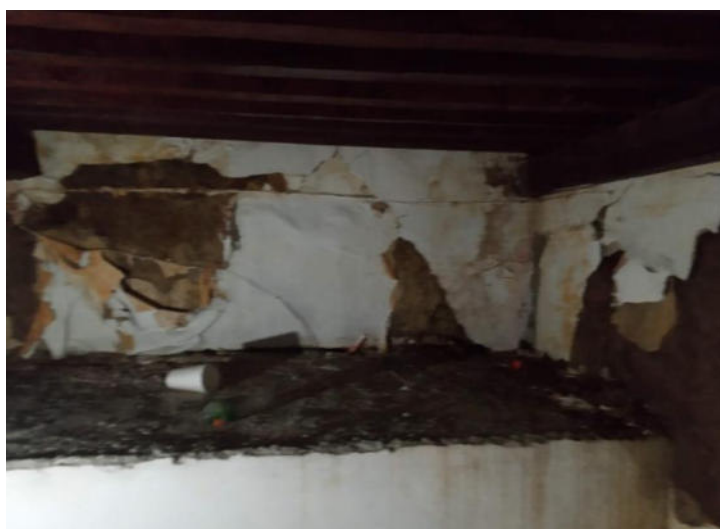
IMAGEN 25. HUMEDADES EN INTERIORES, ANÁLISIS DEL INMUEBLE EN SU ESTADO ACTUAL, 2021

Este es quizá el agente que mayor daño provoque al inmueble objeto de estudio. Cuando es absorbida por capilaridad, Cuando es agua directa, en forma de lluvia o cuando proviene de fugas de instalaciones, lavados continuos, etcétera.

El fenómeno de la absorción por capilaridad es un fenómeno que particularmente afecta al inmueble y este consiste en la circulación del agua a través de los poros de los materiales, por los cuales asciende de acuerdo con el diámetro de estos conductos capilares, de las características del líquido que absorbe, de la temperatura, y otras como la altura de ascensión del agua, que es variable y va en relación con la cantidad de líquido que se evapora. Por tanto, en un material de iguales características absorbentes, cuanto más grueso sea un muro mayor será la altura que alcance el agua. Las fuentes de absorción de agua pueden ser varias, pero la más común son los niveles de agua freática.

El agua directa como la de la lluvia empujada por el viento, independientemente de la saturación que causa en los paños de los muros, penetra por junteo desprendido, o por vías abiertas por desprendimientos o canalizaciones defectuosas. En los edificios históricos, viejas o en mal estado es muy común que se presenten fugas que empapan muros y entrepisos. Otra causa frecuente son los lavados de pisos con gran cantidad de agua, la cual permanece un tiempo considerable sin secarse. Este agente de deterioro es muy notorio en el estado actual del inmueble y particularmente afecta propiedades mecánicas de muros y la vigería en el interior de los espacios. Esto es potencialmente un riesgo estructural si continúan expuestos algunos muros del inmueble que permean a las vigas en sus empotramientos. Para solucionar lo anterior se pretende techar las zonas expuestas al interior del inmueble y posterior a esto se proponen trabajos que correspondan a la restauración de muros de adobe a través de inyección, como anteriormente se mencionó, y el análisis de la resistencia de la madera, ayudándonos de un picahielos para identificar el grado de pudrición de las vigas, y si será o no necesario la reestructuración y/o sustitución de las vigas. Al mismo tiempo se propone un tratamiento con pentaclorofenol sobre las vigas que presenten cualquier tipo de plaga, como la de termitas o polillas. ´

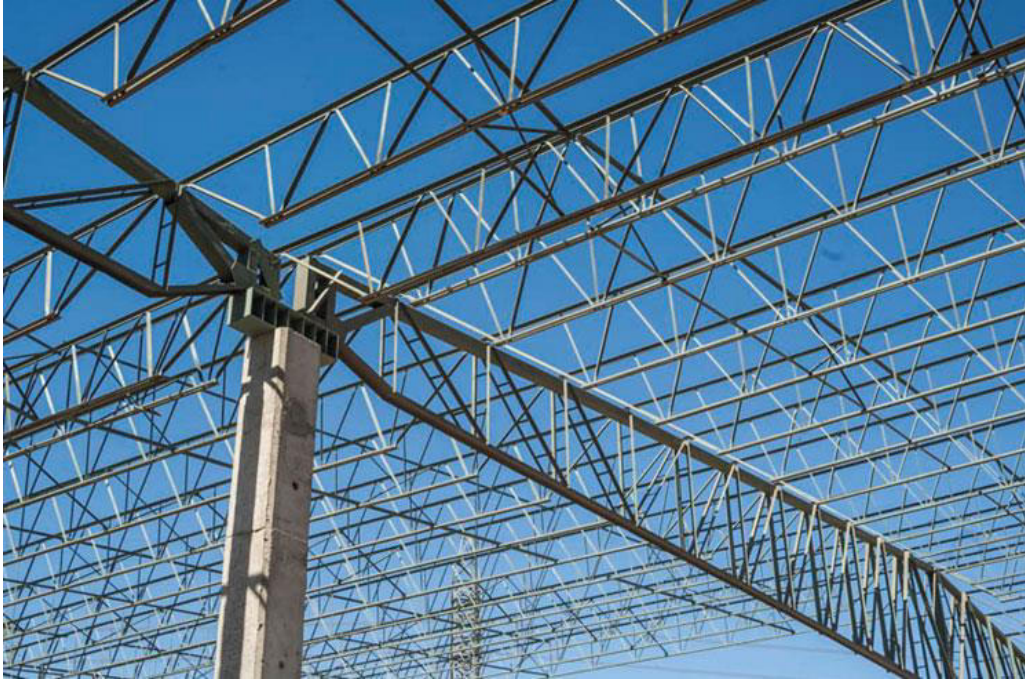
IMAGEN 27. SISTEMA *STEEL JOIST*, CRITERIOS CONSTRUCTIVOS, 2021

Dentro del inmueble, en la sala 5, la cual se encuentra en el primer nivel de azotea (7.54 mts. con respecto al nivel de la banqueta) se implementa un sistema de cubierta *Steel Joist*, que consiste en conjunto de tres elementos de alma abierta simplemente apoyados (vigas, costaneras y puntales,) que, actuando en conjunto, que ofrecen salvar luces de 25 mts. en ambos sentidos, en este caso cómodamente salvando los 14 mts. de frente en la fachada Sur. Este sistema se considera eficiente y cumple, principalmente con criterios de economía y esbeltez, importantes en proyectos de este tipo.

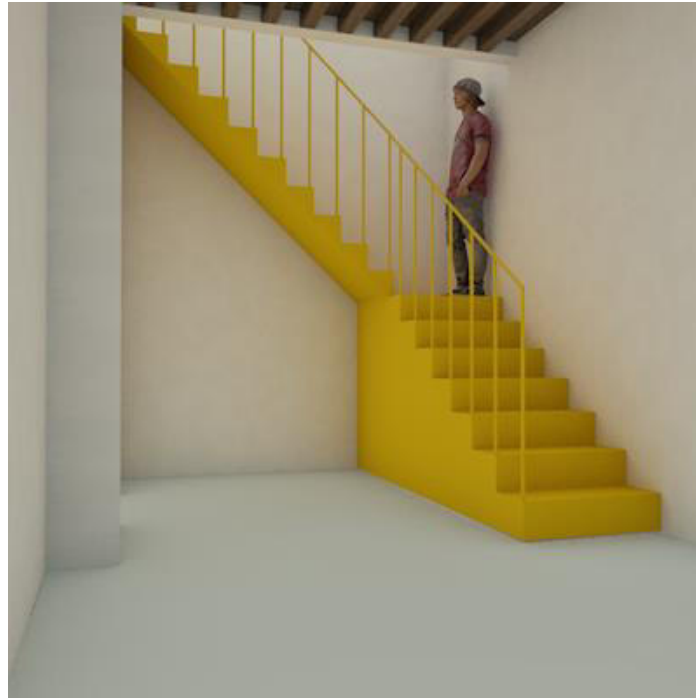
IMAGEN 29. IDEA CONCEPTUAL DE ESCALERA, CRITERIOS CONSTRUCTIVOS,
2021

Otro elemento significativo dentro de las estrategias de intervención es un cuerpo de escaleras metálicas que se apoya estratégicamente en la estructura antigua únicamente en su desplante en el nivel 3 y al final de su recorrido en el nivel de la sala 4 y 5. Esta escalera reemplaza la escalera de madera, anteriormente mencionada, en condiciones inestables en su integridad material e ineficiente para soportar la carga del nuevo uso del museo.

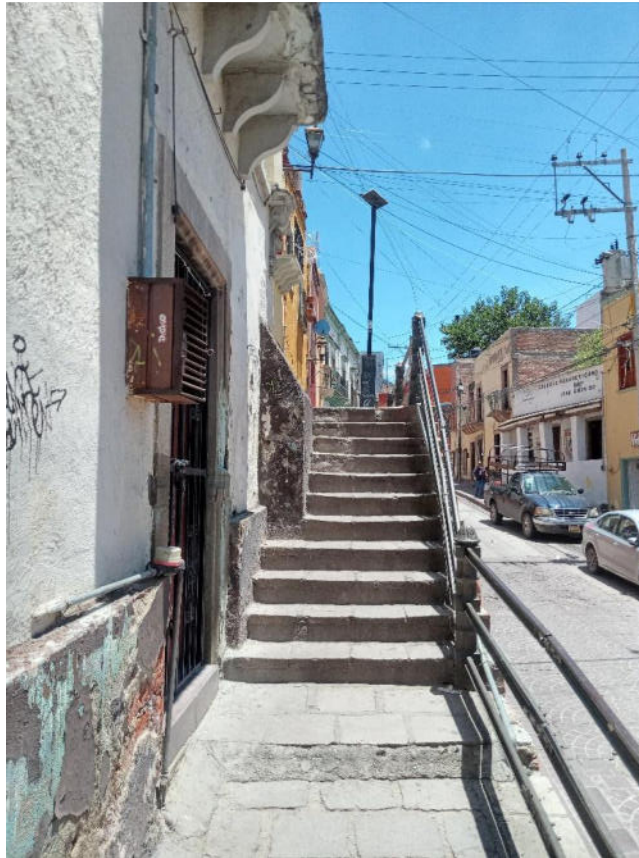
IMAGEN 32. BANQUETA EN FACHADA SUR CALLE PASTITA, CRITERIOS CONSTRUCTIVOS, 2021

los beneficios sociales de seguir principios de accesibilidad universal y de promover el respeto al derecho de las personas con discapacidades y personas de la tercera edad de circular con seguridad y comodidad la ciudad. Esta solución salva 1.80 mts de desnivel presentes en la fachada Sur del inmueble objeto de estudio, y aseguraría la posibilidad de acceder al museo por ambos sentidos de la calle Pastita, sin necesidad de hacer otro tipo de intervención de carácter mayor que ponga en riesgo las características formales y estéticas dentro del inmueble.

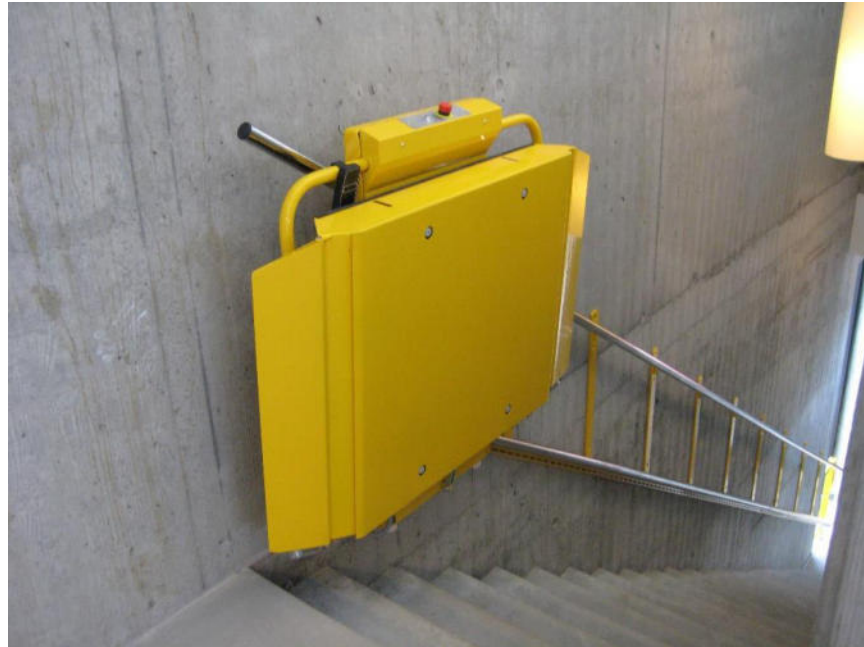
IMAGEN 34. PLATAFORMA SALVA ESCALERAS DE RIEL RECTO, CRITERIOS CONSTRUCTIVOS, 2021

En el espacio público colindante al inmueble se propone una coordinación con la dirección de desarrollo urbano de instalar una plataforma salva escaleras de riel recto inclinada para discapacitados que permita salvar los desniveles de la banqueta en calle Pastita, con la finalidad de permitir una circulación segura y democrática sobre las antiguas banquetas. Esto además de beneficiar los intereses del proyecto pretende promover ante las autoridades municipales y la población usuario de esta infraestructura

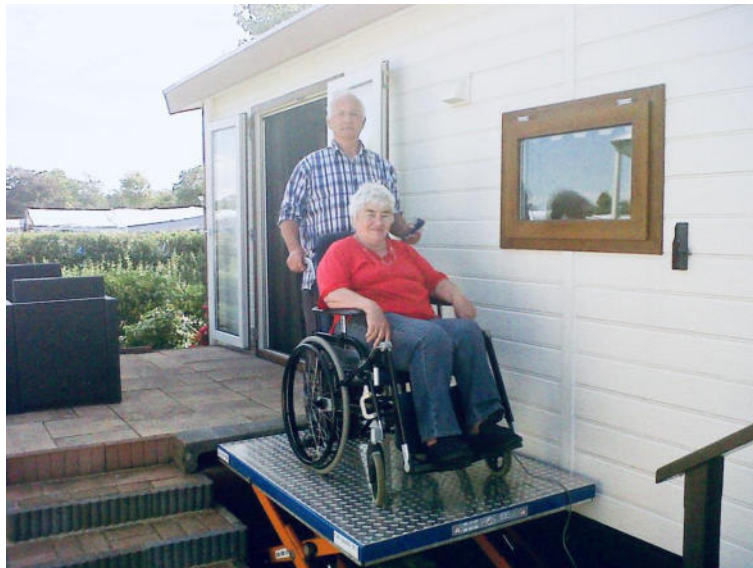
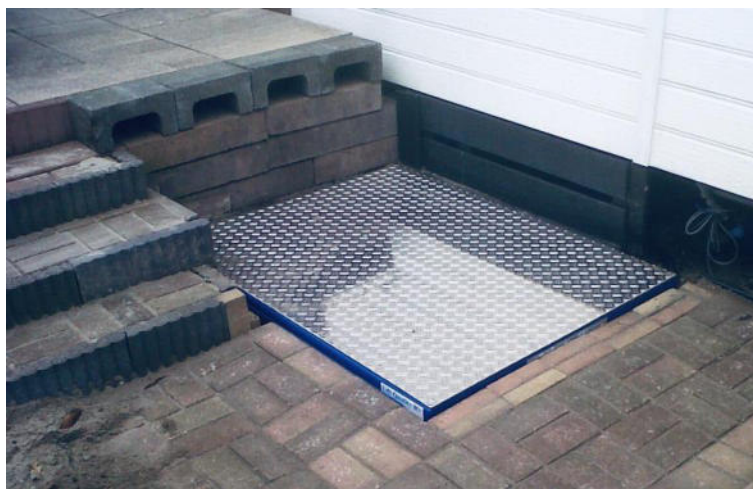
IMAGEN 35. MESA DE ELEVACIÓN ELÉCTRICA TIPO TIJERA EN TIENDA UG,
CRITERIOS CONSTRUCTIVOS, 2021

IMAGEN 36. MESA DE ELEVACIÓN ELÉCTRICA TIPO TIJERA EN TIENDA
IDENTIDAD UG, CRITERIOS CONSTRUCTIVOS, 2021

Dentro de estas estrategias de accesibilidad se distingue una mesa de elevación eléctrica tipo tijera de 1.30 mts. de largo y 1 metro de ancho, esta se encuentra dentro de la tienda de identidad UG. Esto con la intención de salvar el desnivel (0.49 m), entre este espacio y el del zaguán y la librería. Así se evita que el usuario que presente dificultades de movimiento o discapacidades ingrese por el nivel del zaguán al cual se ingresa subiendo dos peldaños, el primero de 36 cm y el segundo de 15 cm, los cuales superan los niveles de confort de accesibilidad que se pretenden para el presente proyecto. La mesa elevadora se coloca en un pequeño foso y tiene una fuente de alimentación externa colocada dentro del cuerpo de los 4 escalones que permiten subir al nivel del zaguán, que consiste en una estructura de iprs metálicos con revestimiento en madera.

Para evitar resbalones, la mesa de elevación está equipada con una plataforma de aluminio estriado. Esta mesa de elevación se ha seleccionado por sus dimensiones que se ajustan a las necesidades particulares de funcionamiento de la tienda. Para su instalación se hace un foso de 15 cm con las mismas dimensiones de la mesa de elevación.

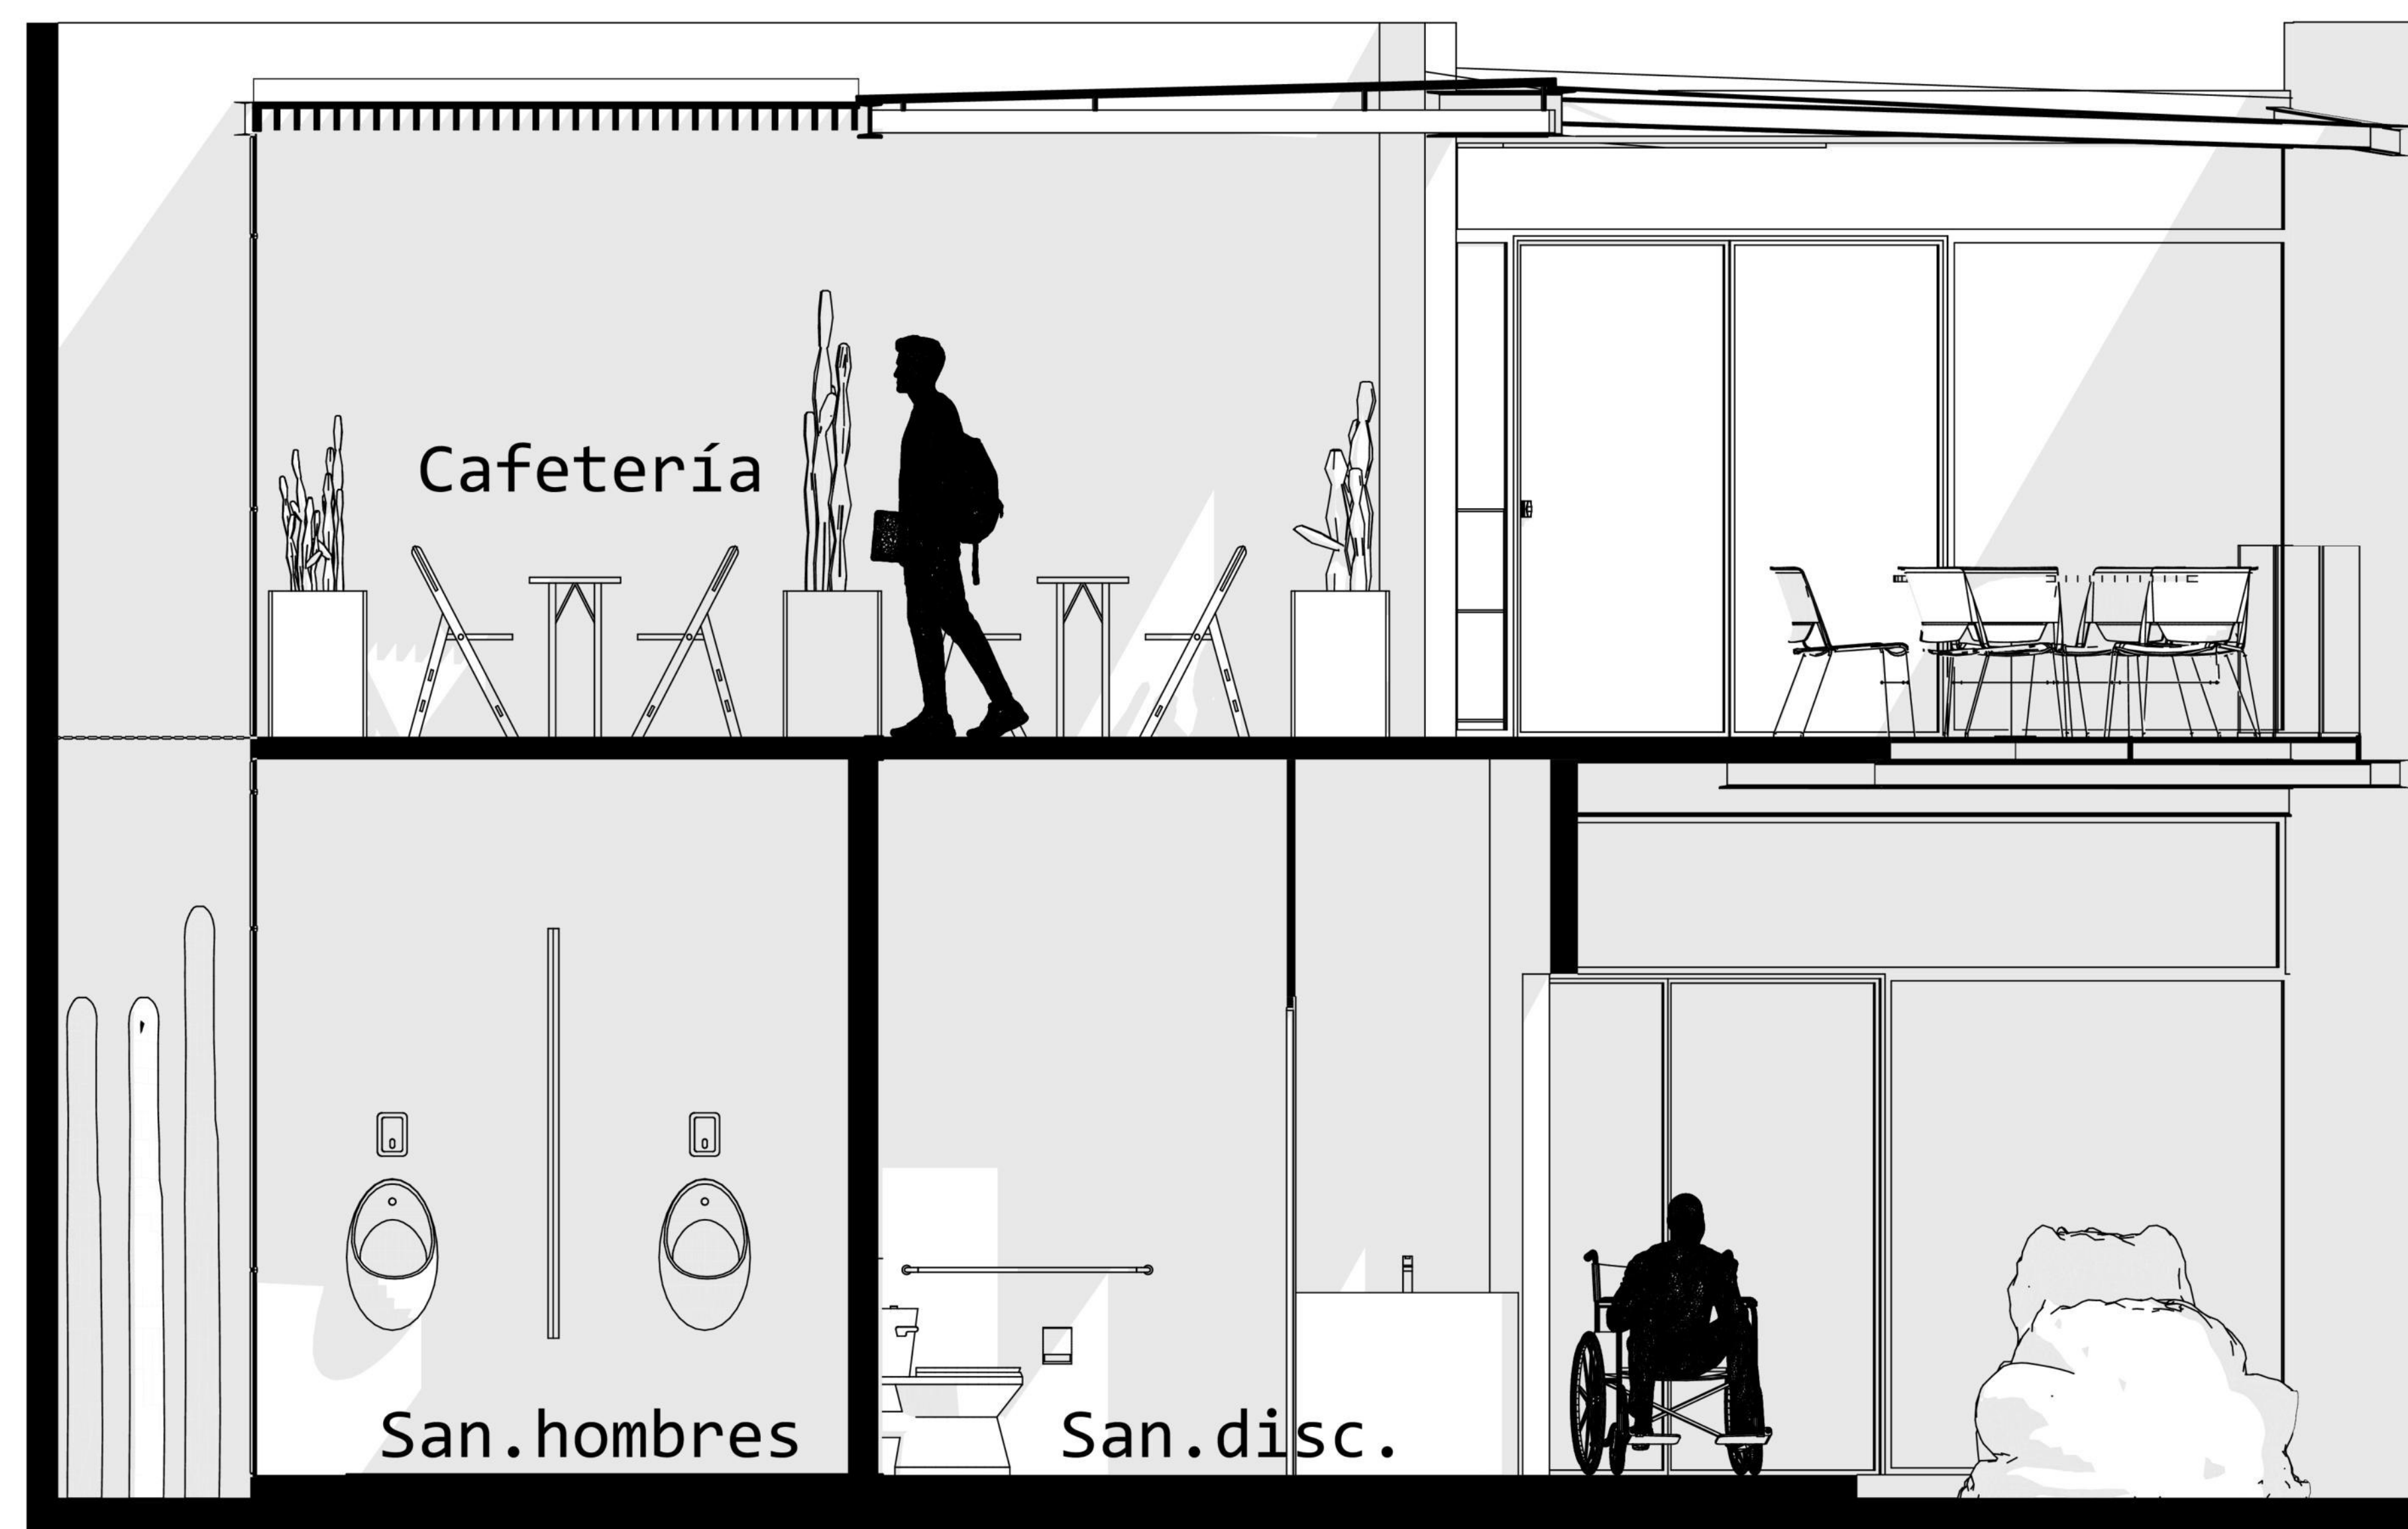
11 | Sección 03 proyecto de reutilización

N.P.T+10.68 m

N.P.T+7.54 m

N.P.T+4.30 m

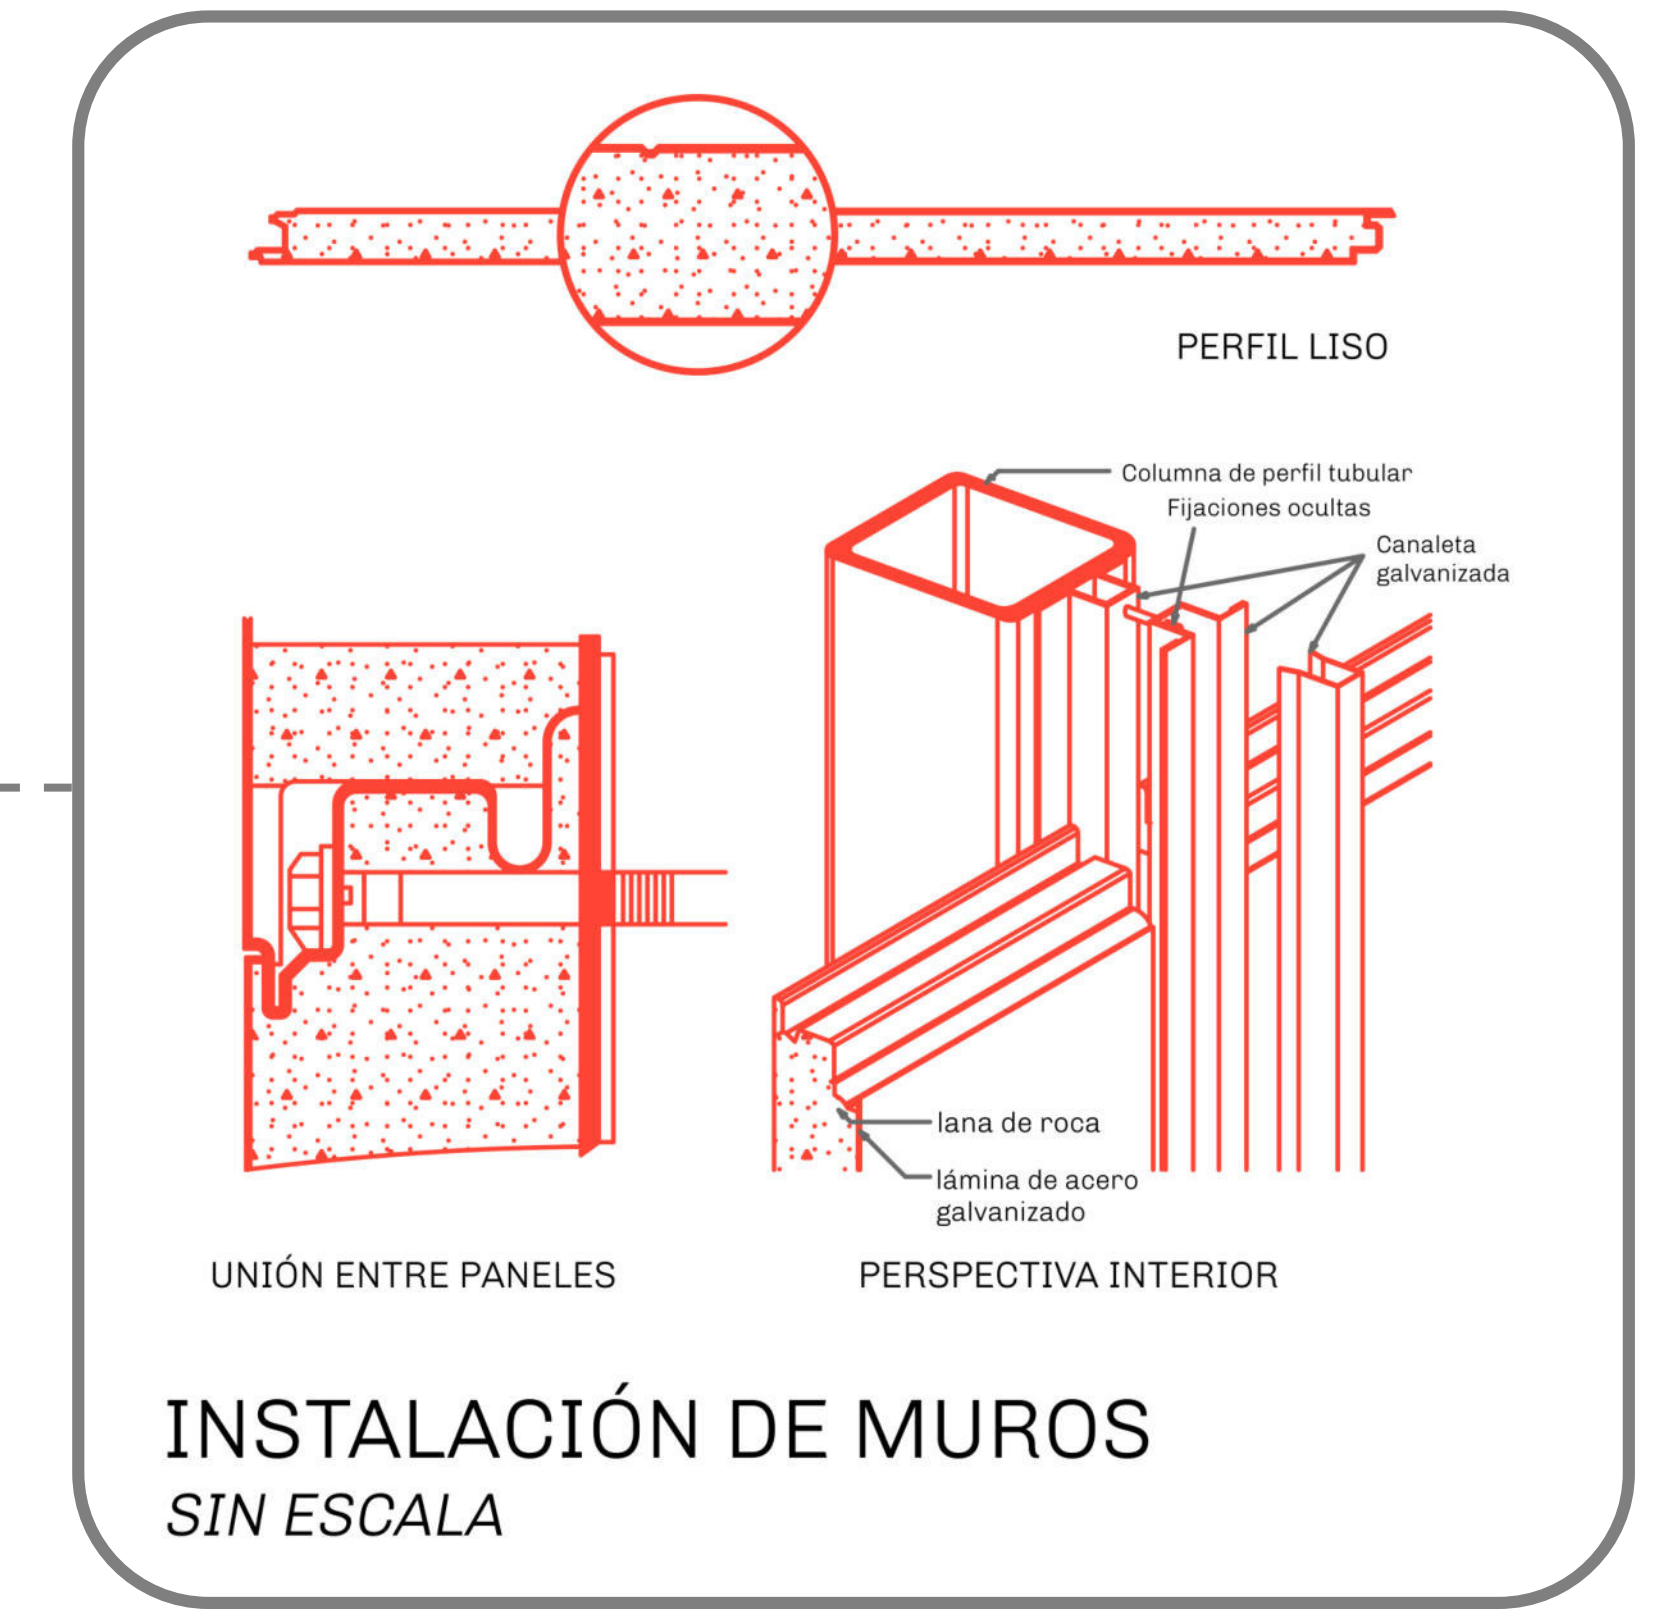
INSTALACIÓN DE MUROS SIN ESCALA

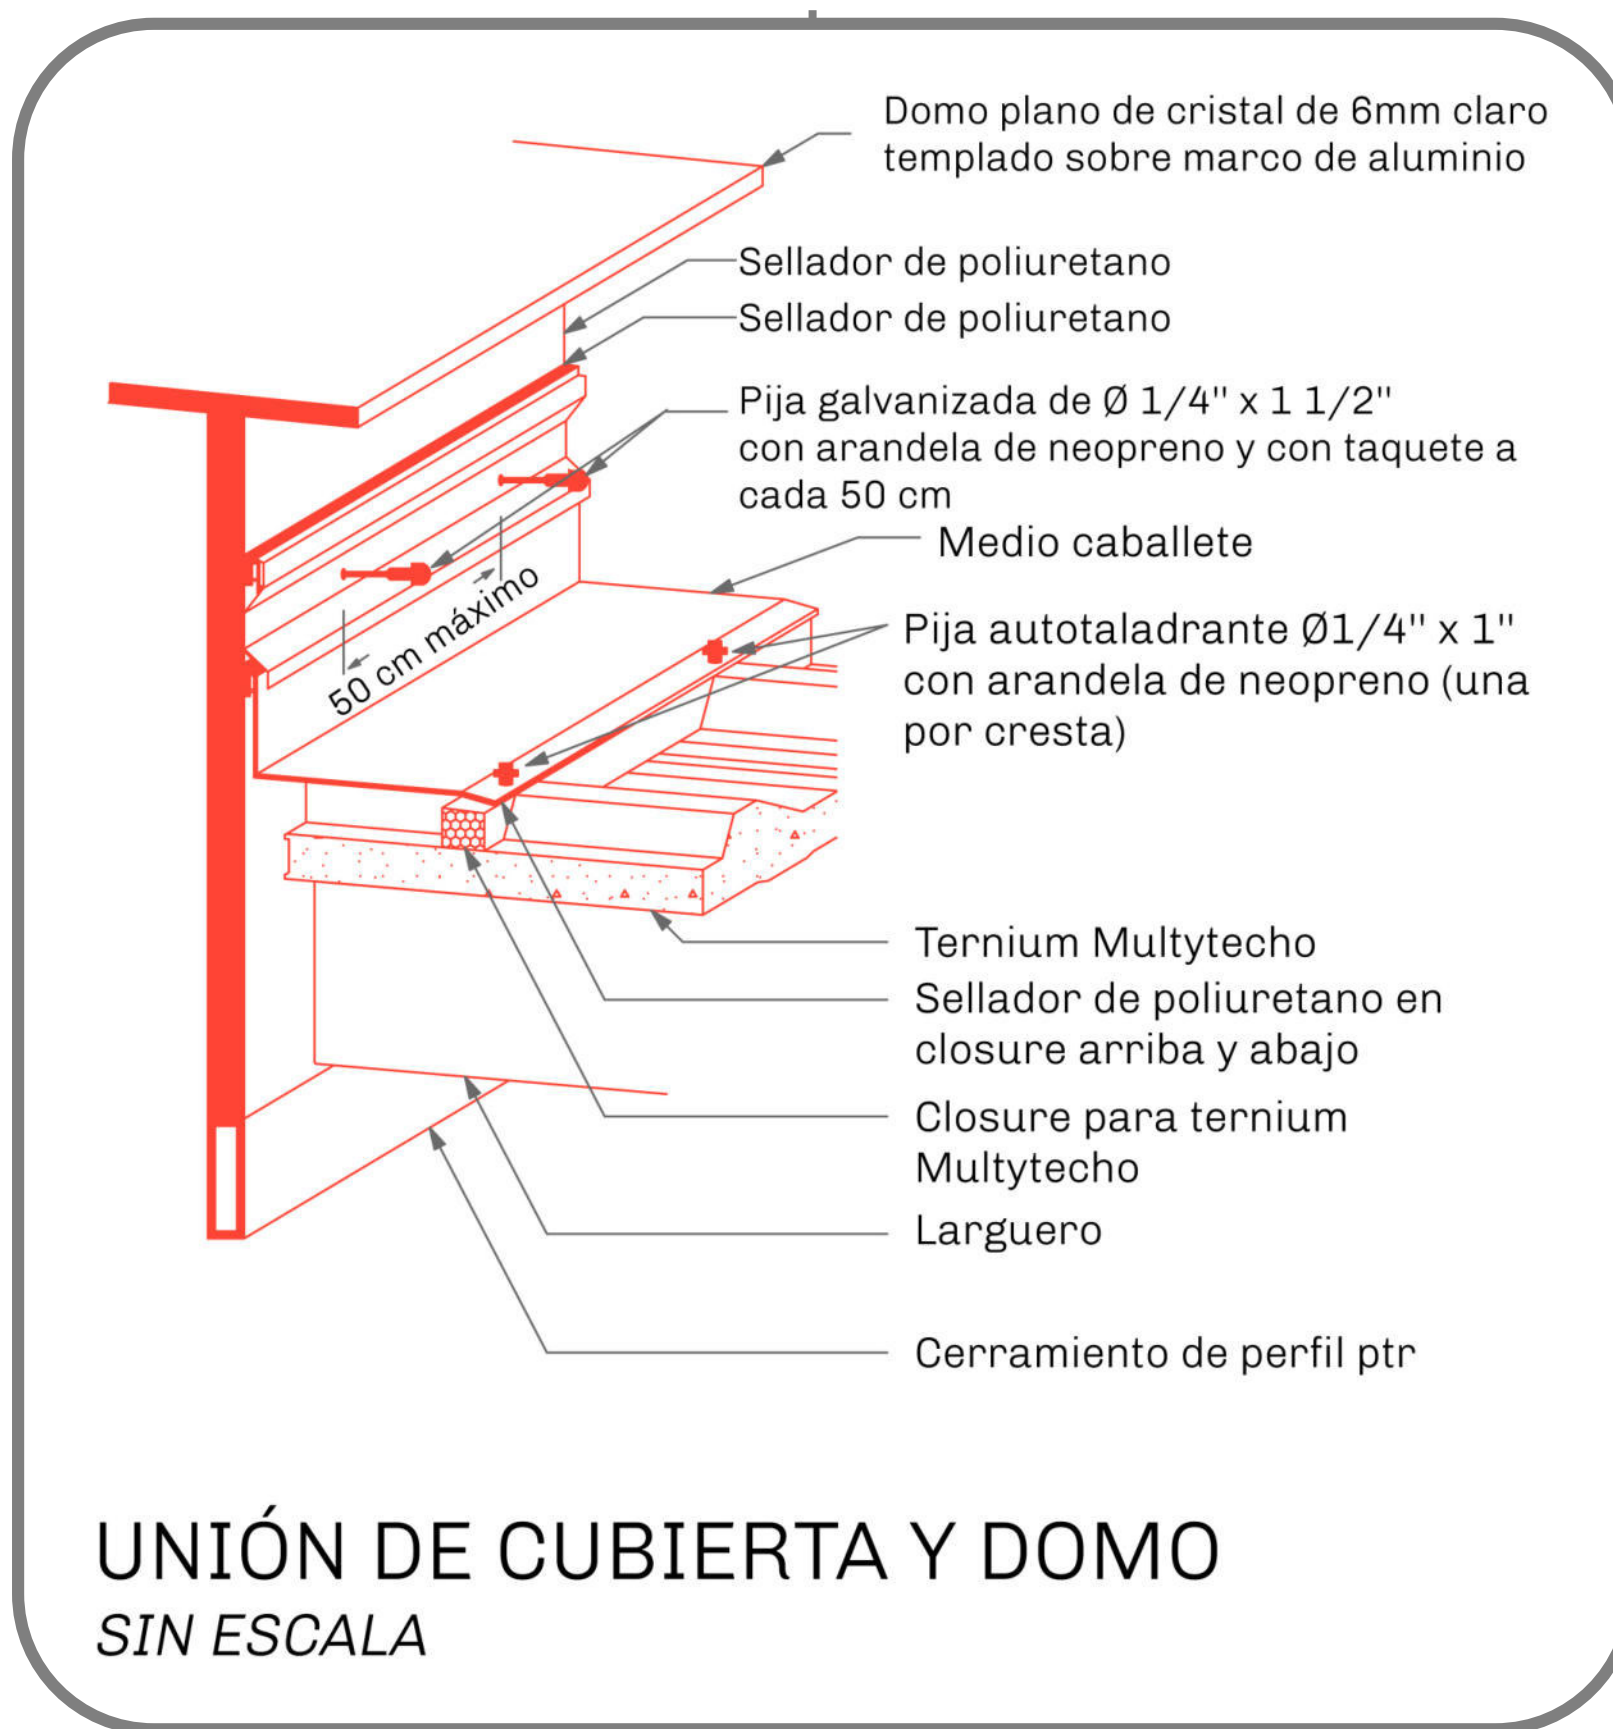
UNIÓN DE CUBIERTA Y DOMO SIN ESCALA

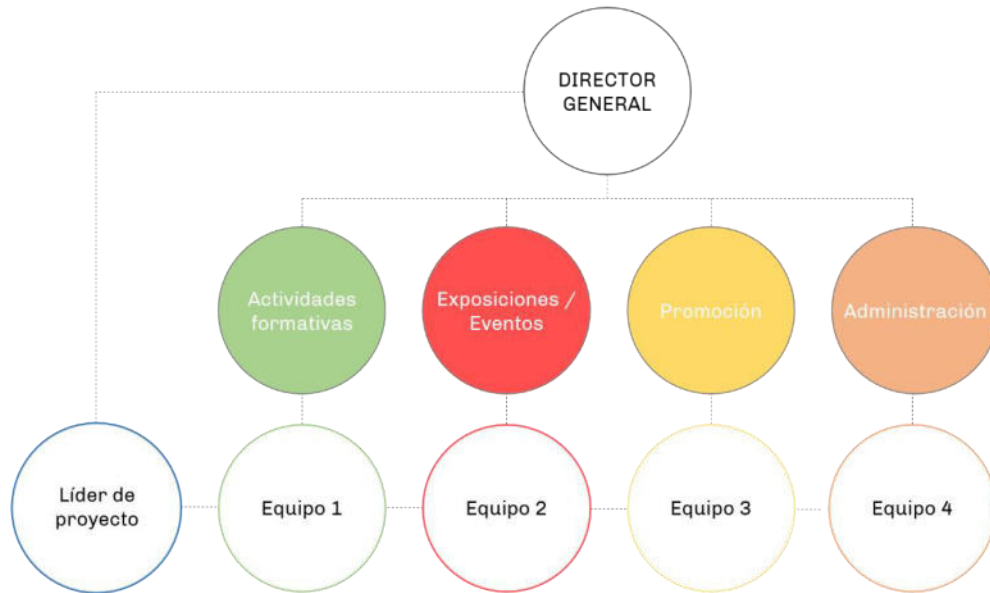
MEU

Estructura organizacional
