**“PUESTA EN VALOR DEL BIEN PATRIMONIAL INMUEBLE,
HACIENDA DE PARDO EN VILLA DE REYES, SAN LUIS POTOSÍ:
PROYECTO DE RESTAURACIÓN Y REVITALIZACIÓN”**

**TRABAJO DE TITULACIÓN EN LA MODALIDAD DE TESIS
QUE PARA OBTENER EL GRADO DE MAESTRO EN
RESTAURACIÓN DE SITIOS Y MONUMENTOS PRESENTAN**

Templo: Propuesta de intervención exterior.

PLANO: TEMPLO PROPUESTA DE INTERVENCIÓN EXTERIOR AZOTEA.

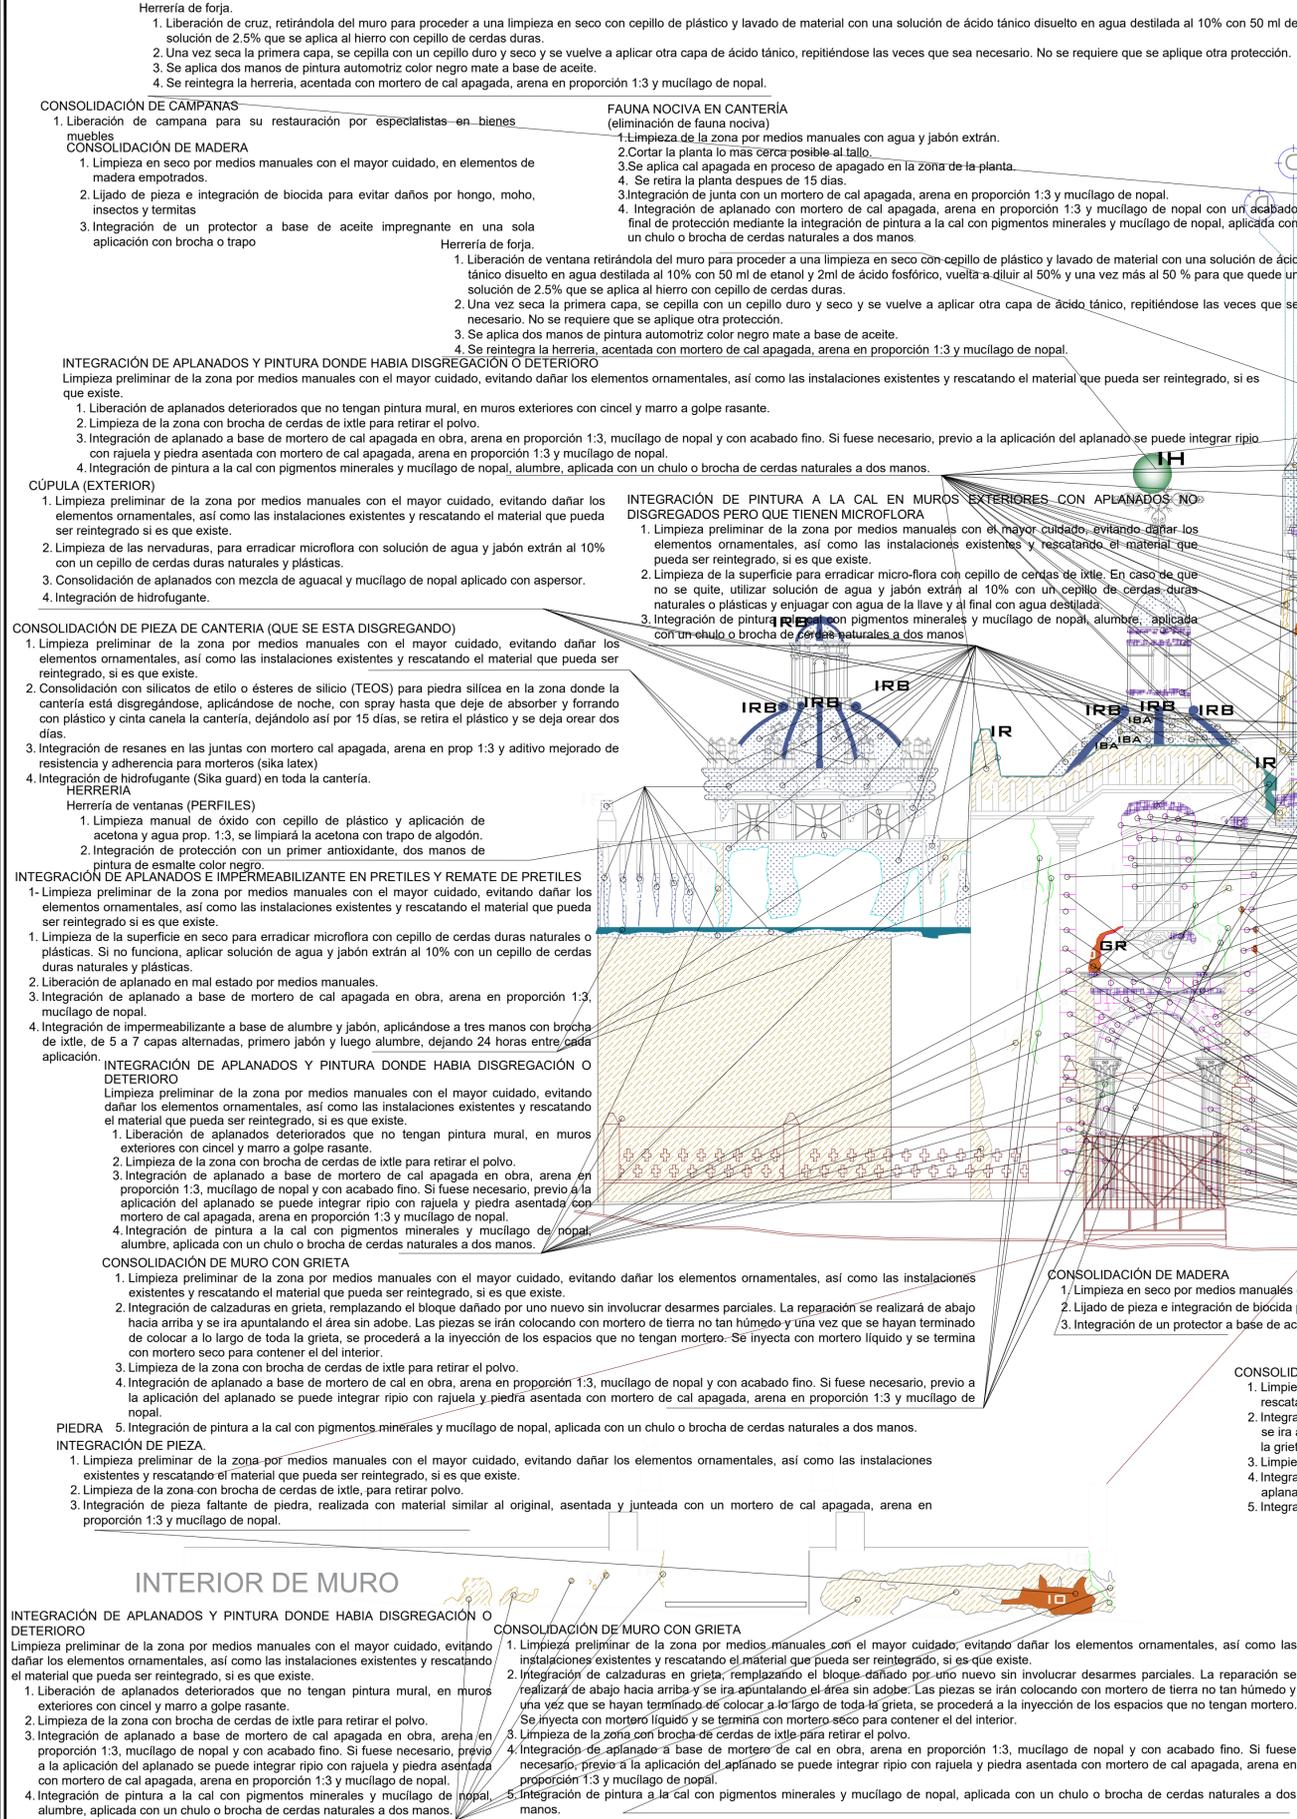
INTERIOR DE MURO

INTEGRACION DE APLANADOS Y PINTURA DONDE HABIA DISGREGACION O DETERIORO Limpieza preliminar de la zona por medios manuales con el mayor cuidado, evitando dañar los elementos ornamentales, así como las instalaciones existentes y rescatando el material que pueda ser reintegrado, si es que existe. 1. Liberación de aplanados deteriorados que no tengan pintura mural, en muros exteriores con cincel y marro a golpe rasante. 2. Limpieza de la zona con brocha de cerdas de ixtle para retirar el polvo. 3. Integración de aplanado a base de mortero de cal apagada en obra, arena en proporción 1:3, mucllago de nopal y con acabado fino. Si fuese necesario, previo a la aplicación del aplanado se puede integrar ripio con rajuela y piedra asentada con mortero de cal apagada, arena en proporción 1:3 y mucllago de nopal. 4. Integración de pintura a la cal con pigmentos minerales y mucllago de nopal, alumbre, aplicada con un chulo o brocha de cerdas naturales a dos manos.

CONSOLIDACION DE MURO CON GRIETA 1. Limpieza preliminar de la zona por medios manuales con el mayor cuidado, evitando dañar los elementos ornamentales, así como las instalaciones existentes y rescatando el material que pueda ser reintegrado, si es que existe. 2. Integración de calzaduras en grieta, remplazando el bloque dañado por uno nuevo sin involucrar desarmes parciales. La reparación se realizará de abajo hacia arriba y se ira apuntalando el área sin adobe. Las piezas se irán colocando con mortero de tierra no tan húmedo y una vez que se hayan terminado de colocar a lo largo de toda la grieta, se procederá a la inyección de los espacios que no tengan mortero. Se inyecta con mortero líquido y se termina con mortero seco para contener el del interior. 3. Limpieza de la zona con brocha de cerdas de ixtle para retirar el polvo. 4. Integración de aplanado a base de mortero de cal en obra, arena en proporción 1:3, mucllago de nopal y con acabado fino. Si fuese necesario, previo a la aplicación del aplanado se puede integrar ripio con rajuela y piedra asentada con mortero de cal apagada, arena en proporción 1:3 y mucllago de nopal. 5. Integración de pintura a la cal con pigmentos minerales y mucllago de nopal, aplicada con un chulo o brocha de cerdas naturales a dos manos.

CONSOLIDACION DE MADERA 1. Limpieza en seco por medios manuales con el mayor cuidado, en elementos de madera empotrados. 2. Lijado de pieza e integración de biocida para evitar daños por hongo, moho, insectos y termitas 3. Integración de un protector a base de aceite impregnante en una sola aplicación con brocha o trapo

CONSOLIDACION DE MURO CON GRIETA Limpieza preliminar de la zona por medios manuales con el mayor cuidado, evitando dañar los elementos ornamentales, así como las instalaciones existentes y rescatando el material que pueda ser reintegrado, si es que existe. 1. Liberación de aplanados deteriorados que no tengan pintura mural, en muros exteriores con cincel y marro a golpe rasante. 2. Limpieza de la zona con brocha de cerdas de ixtle para retirar el polvo. 3. Integración de aplanado a base de mortero de cal apagada en obra, arena en proporción 1:3, mucllago de nopal y con acabado fino. Si fuese necesario, previo a la aplicación del aplanado se puede integrar ripio con rajuela y piedra asentada con mortero de cal apagada, arena en proporción 1:3 y mucllago de nopal. 4. Integración de pintura a la cal con pigmentos minerales y mucllago de nopal, alumbre, aplicada con un chulo o brocha de cerdas naturales a dos manos.

HERRERIA de forja. 1. Liberación de cruz, retirándola del muro para proceder a una limpieza en seco con cepillo de plástico y lavado de material con una solución de ácido tánico disuelto en agua destilada al 10% con 50 ml de etanol y 2ml de ácido fosfórico, vuelta a diluir al 50% y una vez más al 50 % para que quede una solución de 2.5% que se aplica al hierro con cepillo de cerdas duras. 2. Una vez seca la primera capa, se cepilla con un cepillo duro y seco y se vuelve a aplicar otra capa de ácido tánico, repitiéndose las veces que sea necesario. No se requiere que se aplique otra protección. 3. Se aplica dos manos de pintura automotriz color negro mate a base de aceite. 4. Se reintegra la herrería, acentada con mortero de cal apagada, arena en proporción 1:3 y mucllago de nopal.

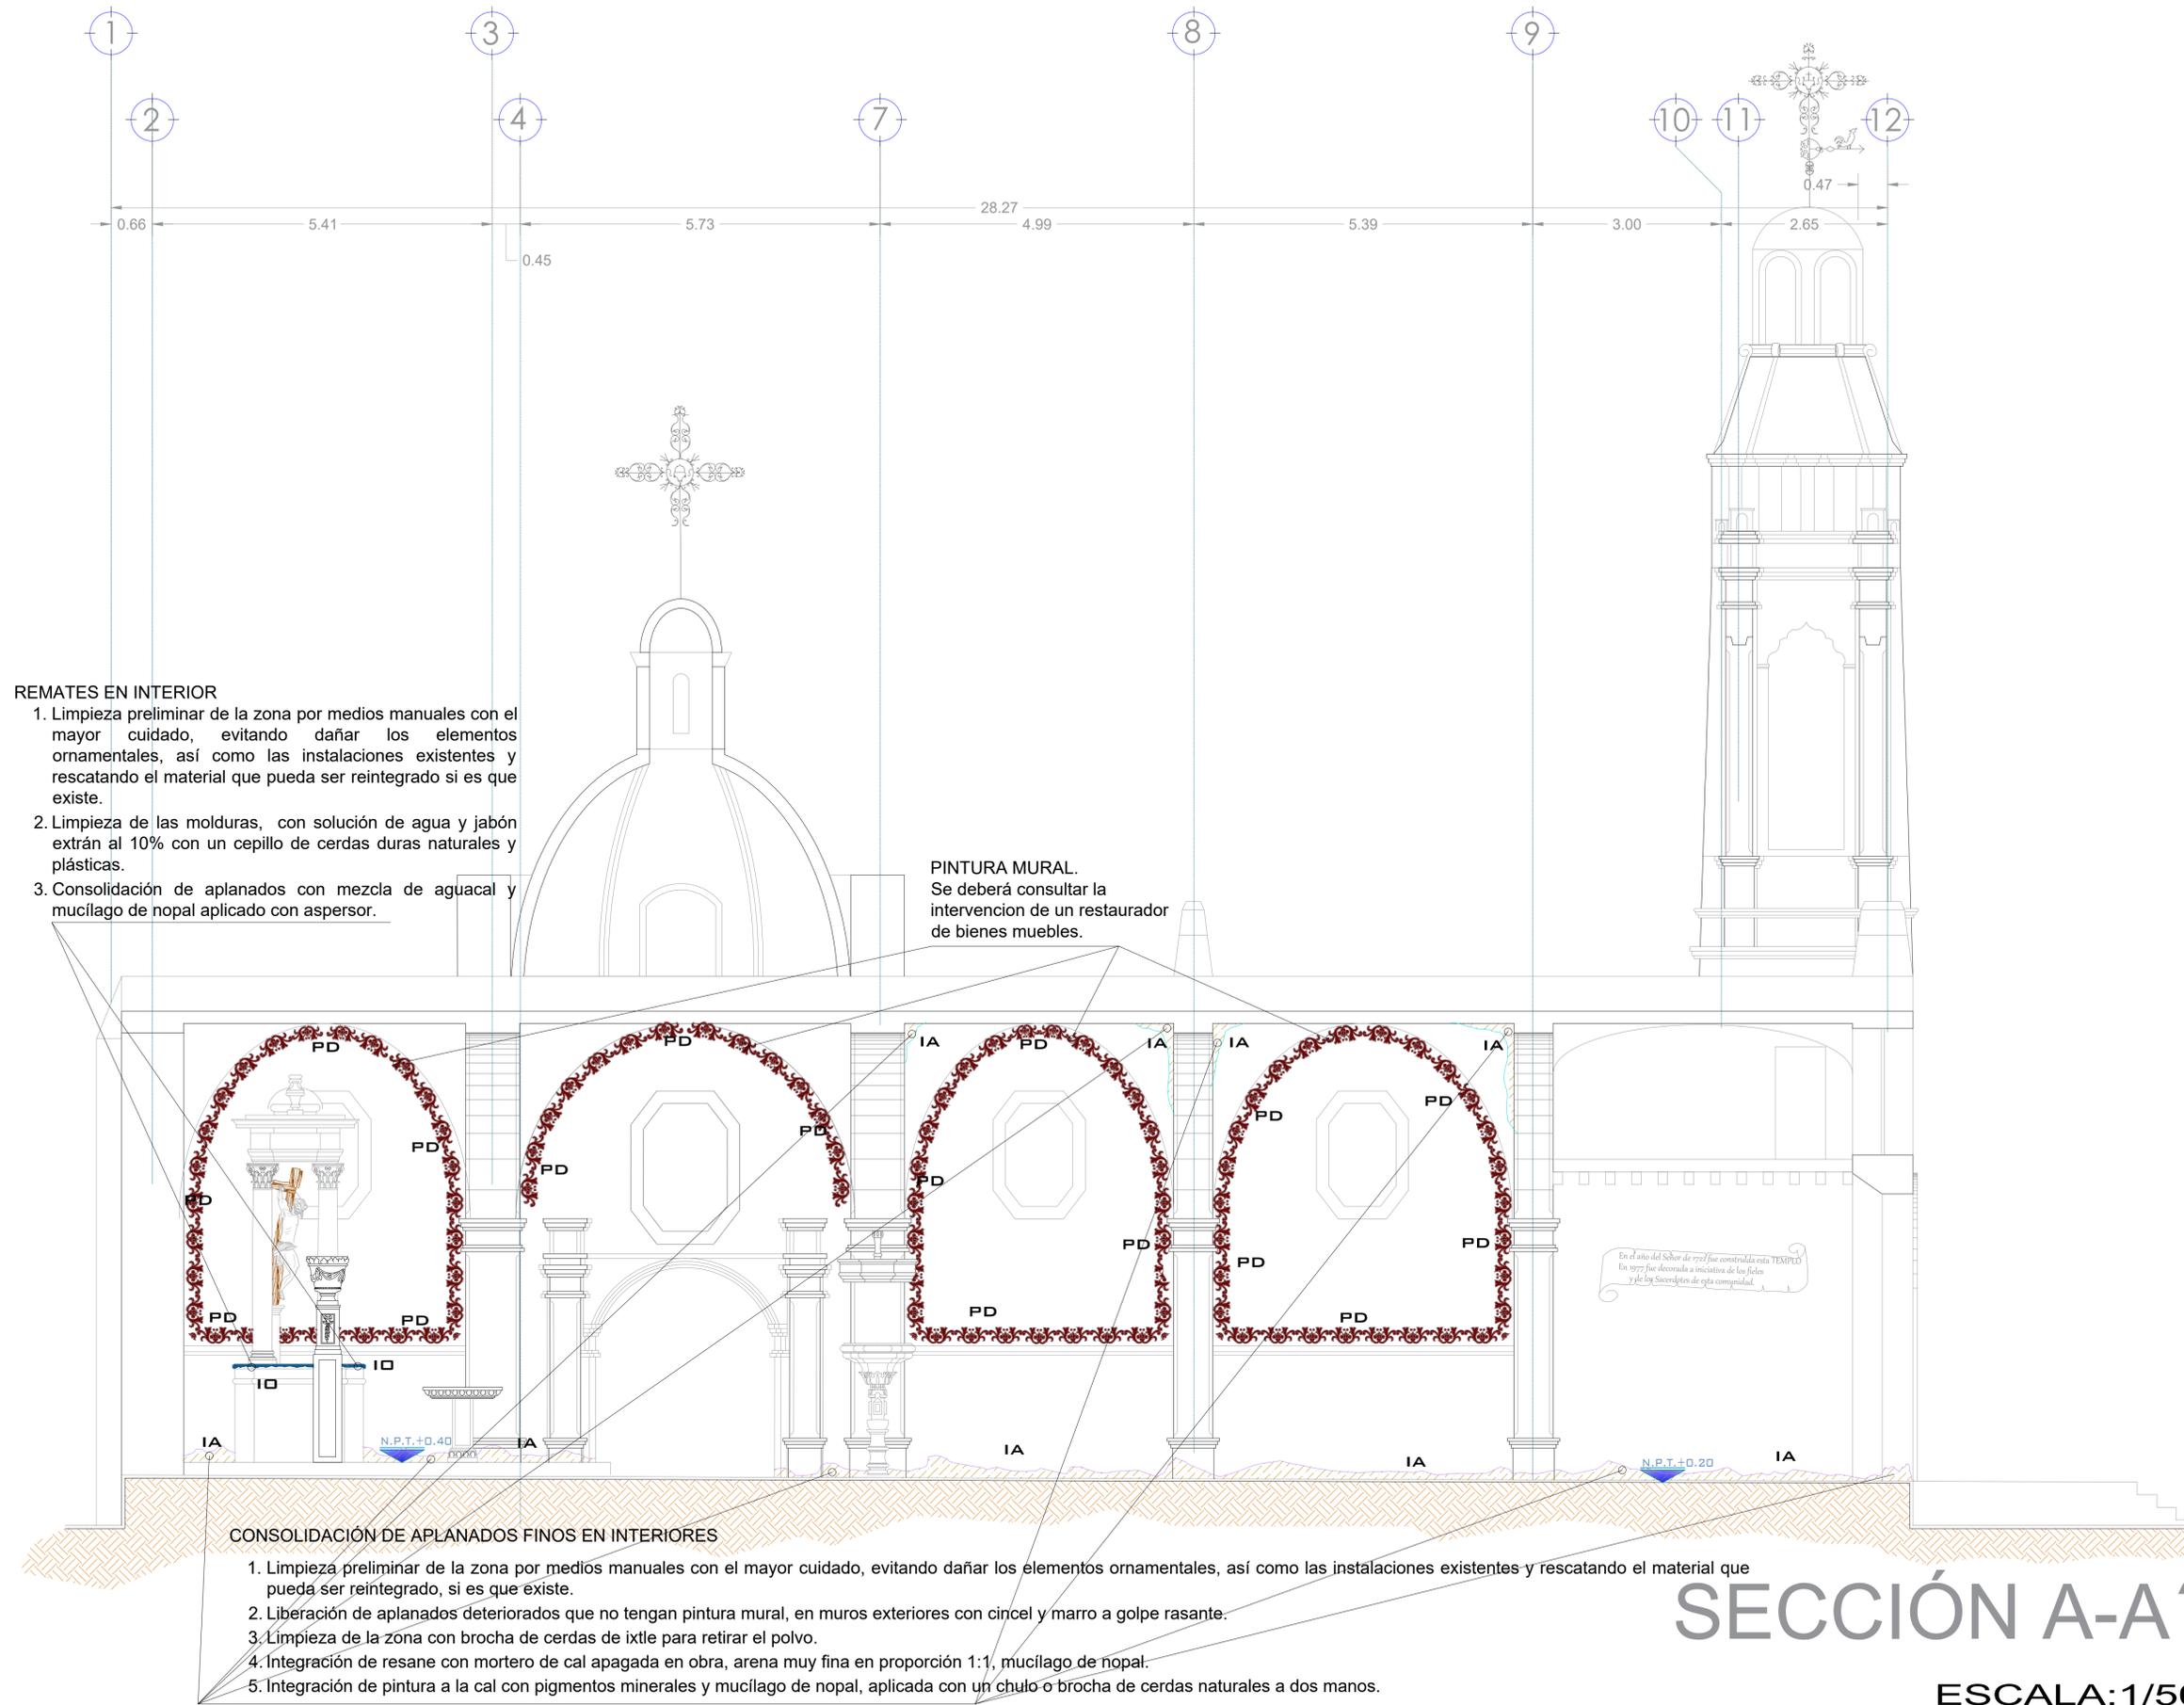
11-02

REMATES EN INTERIOR

1. Limpieza preliminar de la zona por medios manuales con el mayor cuidado, evitando dañar los elementos ornamentales, así como las instalaciones existentes y rescatando el material que pueda ser reintegrado si es que existe.
2. Limpieza de las molduras, con solución de agua y jabón extrán al 10% con un cepillo de cerdas duras naturales y plásticas.
3. Consolidación de aplanados con mezcla de aguacal y mucilago de nopal aplicado con aspersor.

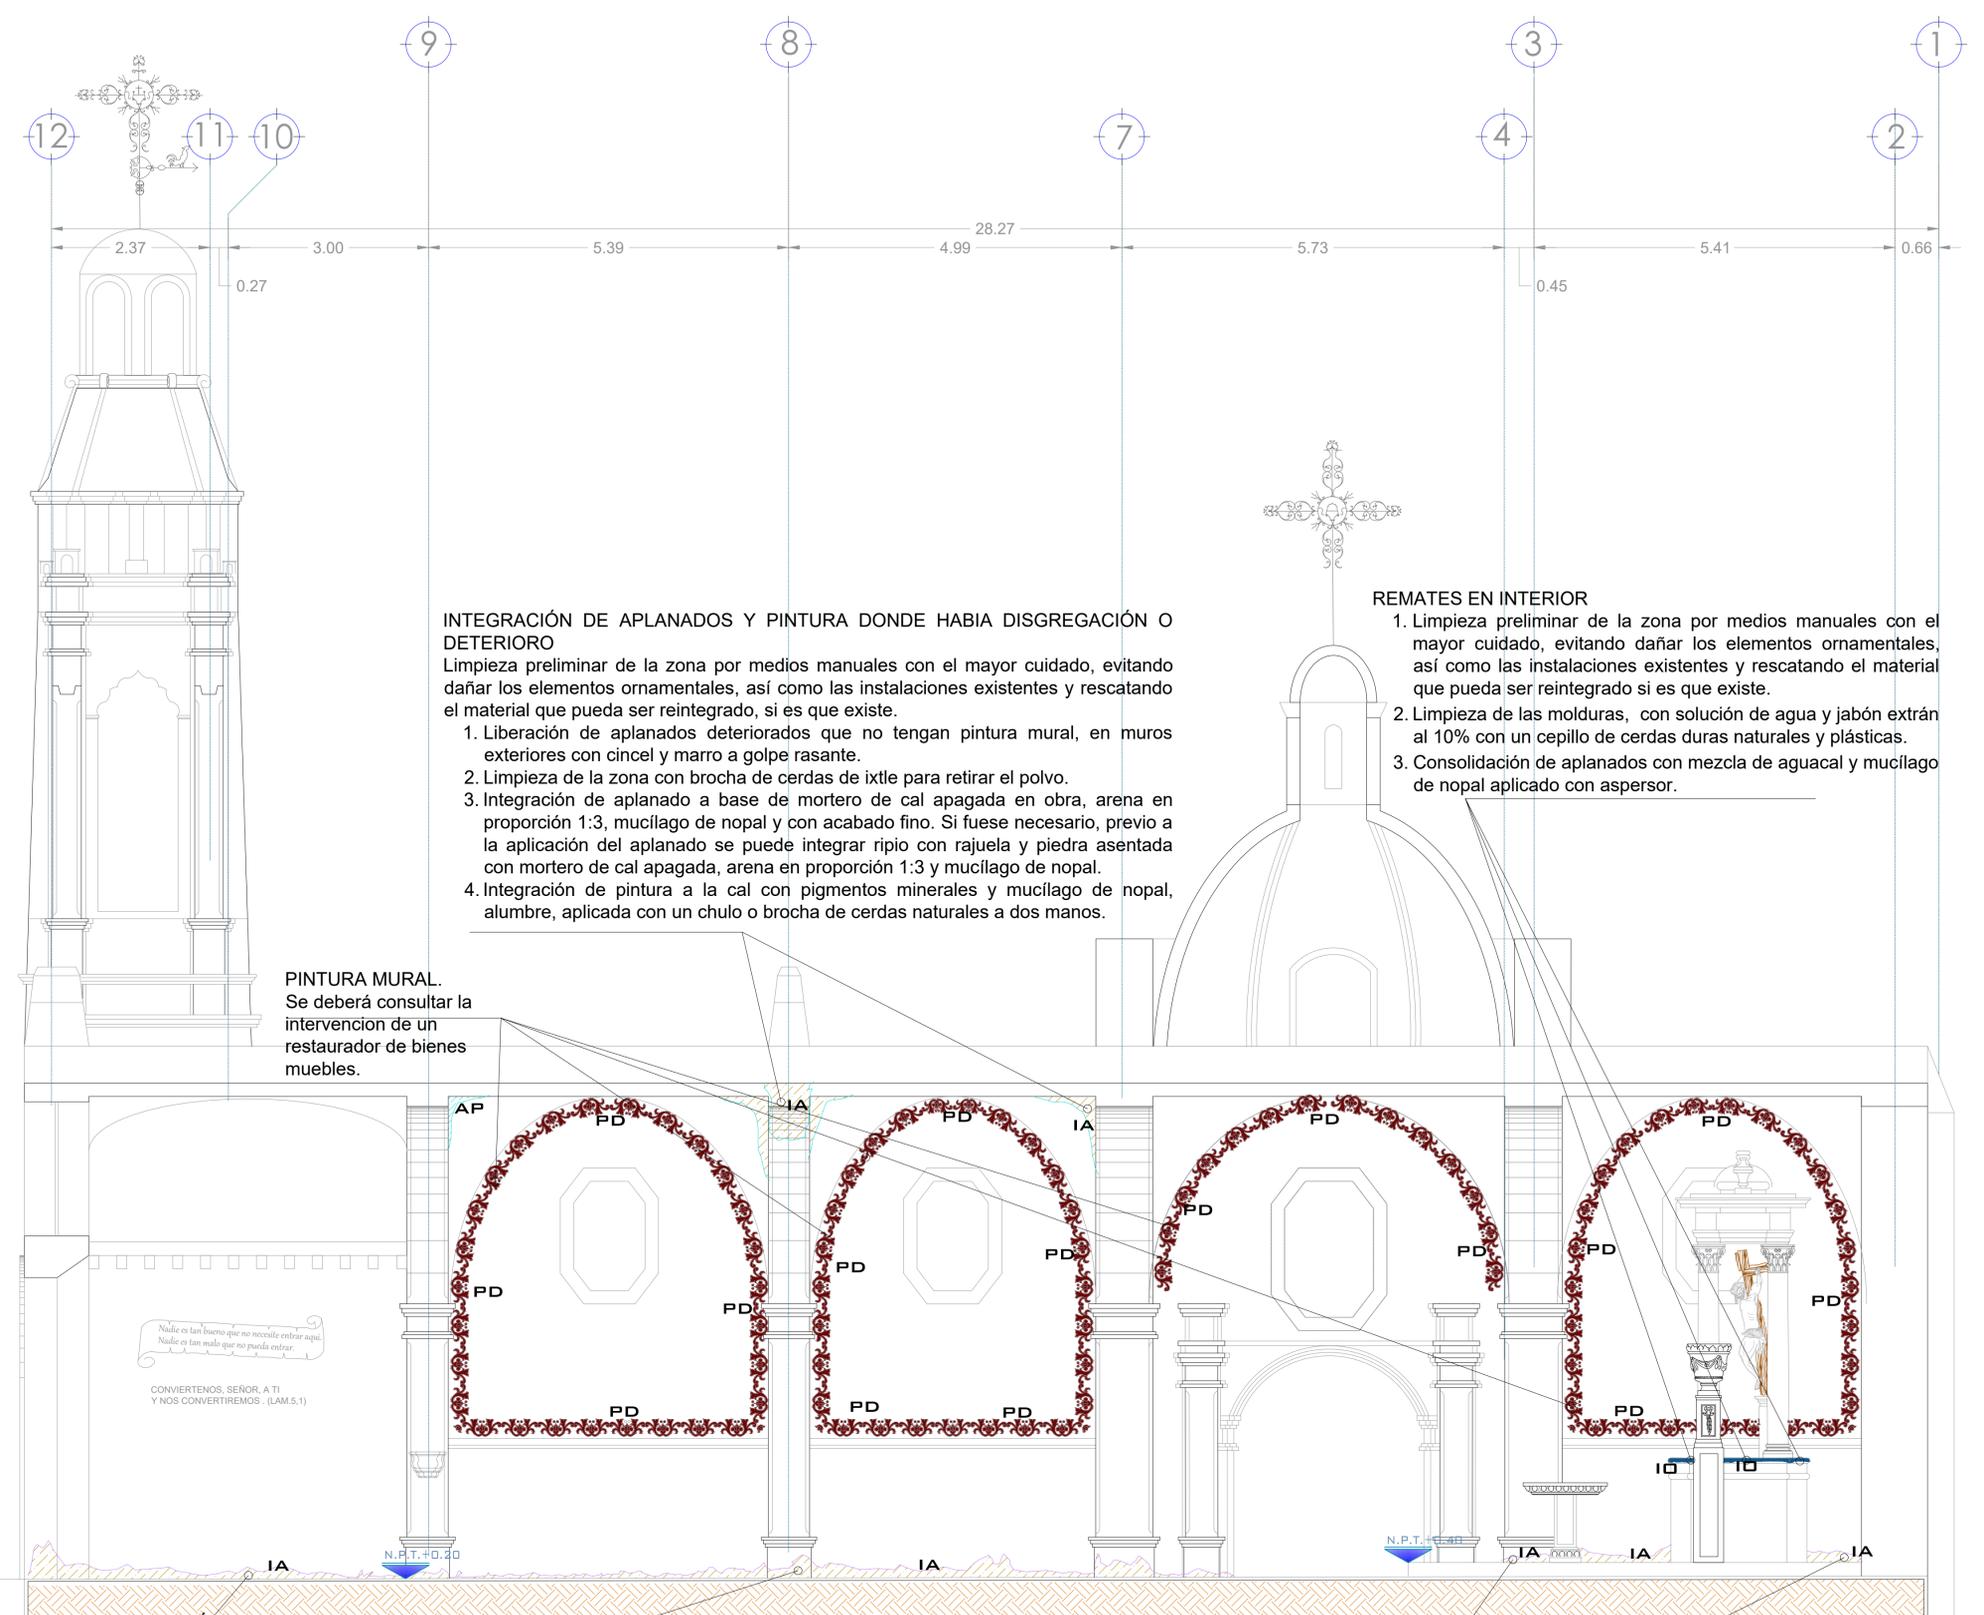
11-03

INTEGRACIÓN DE APLANADOS Y PINTURA DONDE HABIA DISGREGACIÓN O DETERIORO

Limpieza preliminar de la zona por medios manuales con el mayor cuidado, evitando dañar los elementos ornamentales, así como las instalaciones existentes y rescatando el material que pueda ser reintegrado, si es que existe.

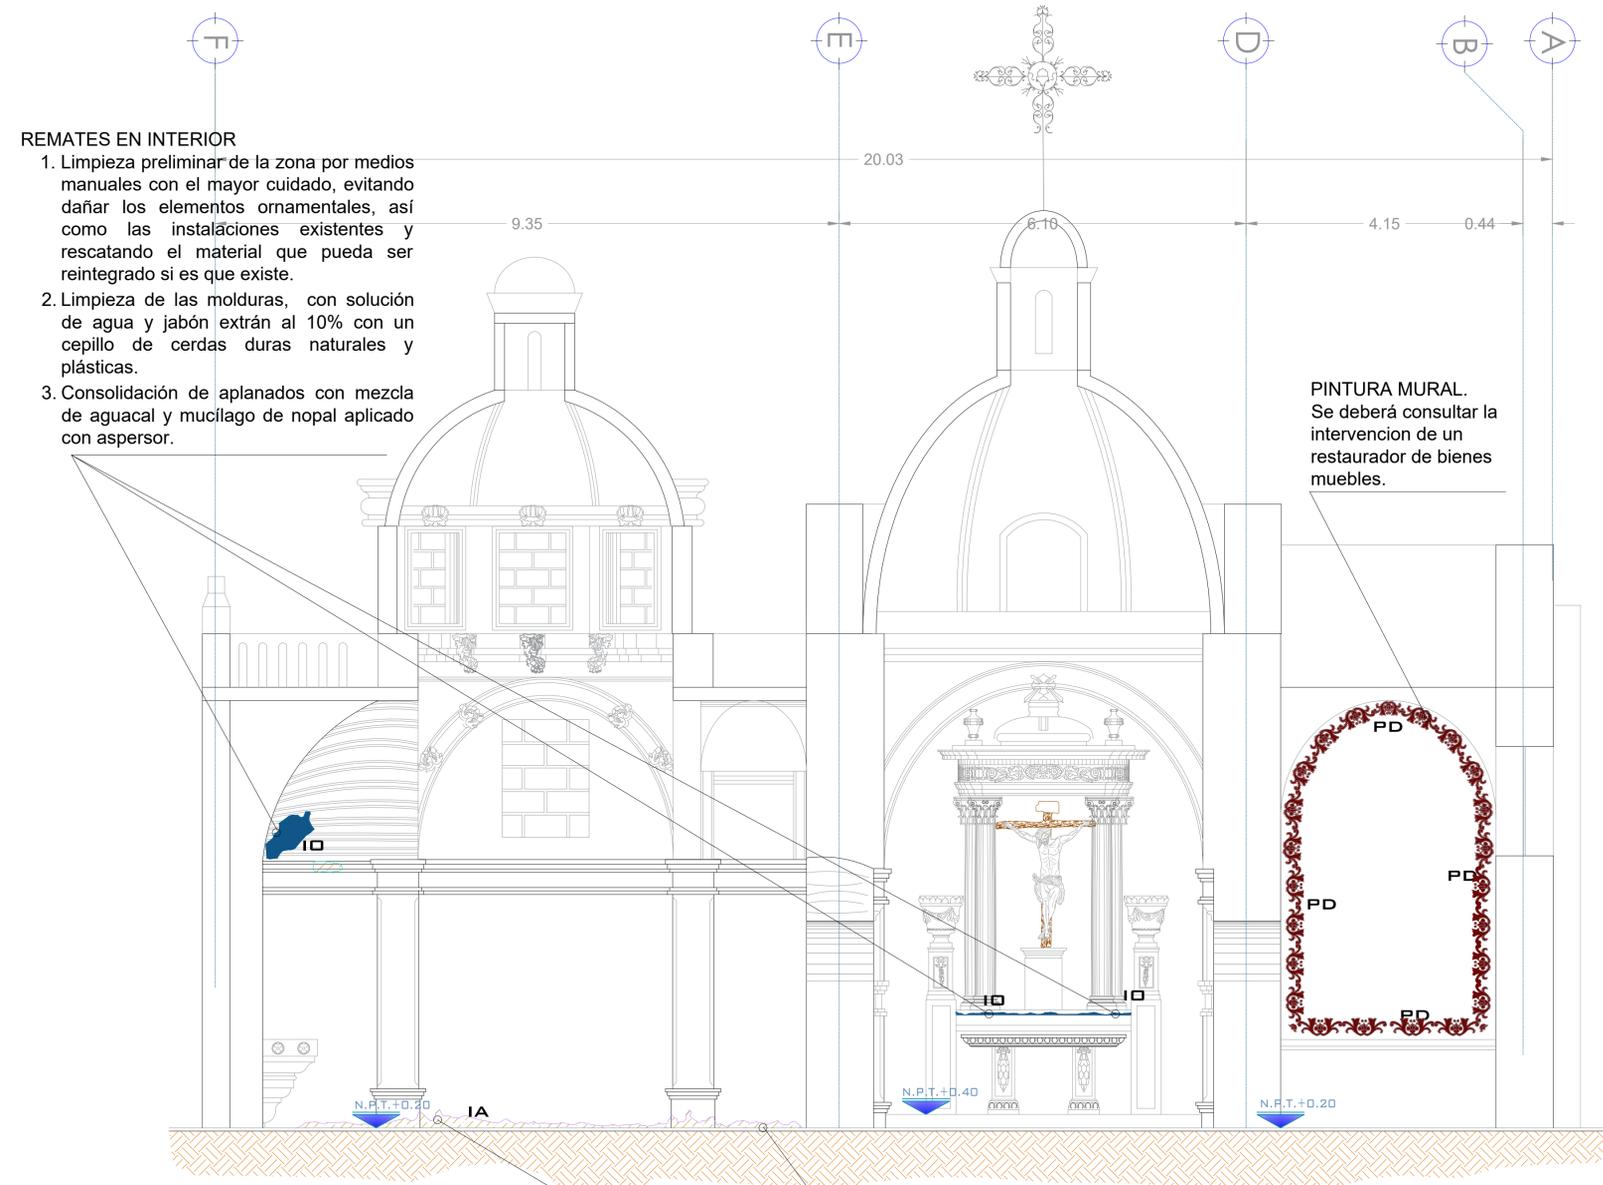
11-04

REMATES EN INTERIOR

1. Limpieza preliminar de la zona por medios manuales con el mayor cuidado, evitando dañar los elementos ornamentales, así como las instalaciones existentes y rescatando el material que pueda ser reintegrado si es que existe.
2. Limpieza de las molduras, con solución de agua y jabón extrán al 10% con un cepillo de cerdas duras naturales y plásticas.
3. Consolidación de aplanados con mezcla de aguacal y mucílago de nopal aplicado con aspersor.

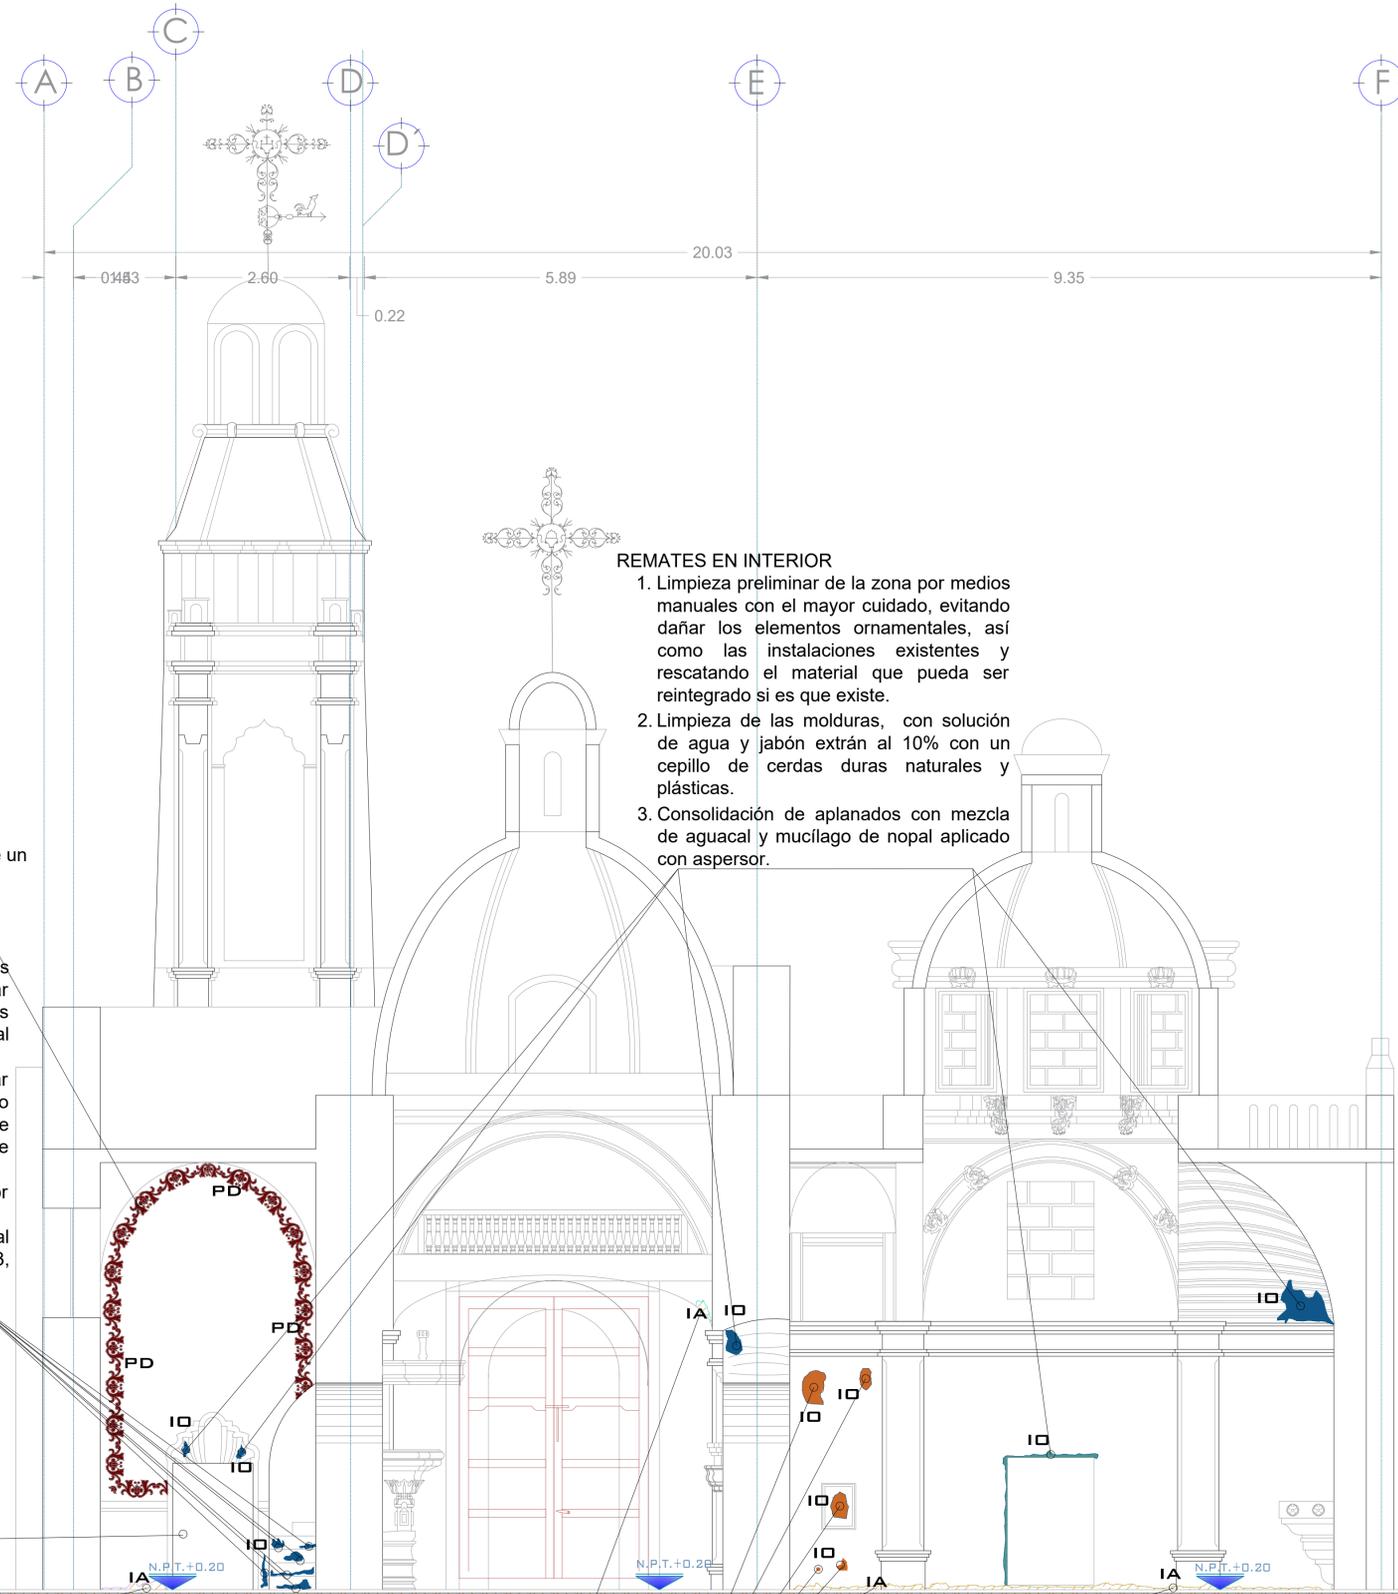
11-05

REMATES EN INTERIOR

1. Limpieza preliminar de la zona por medios manuales con el mayor cuidado, evitando dañar los elementos ornamentales, así como las instalaciones existentes y rescatando el material que pueda ser reintegrado si es que existe.
2. Limpieza de las molduras, con solución de agua y jabón extrán al 10% con un cepillo de cerdas duras naturales y plásticas.
3. Consolidación de aplanados con mezcla de aguacal y mucílago de nopal aplicado con aspersor.

- 1-Limpieza preliminar de la zona por medios manuales con el mayor cuidado, evitando dañar los elementos ornamentales, así como las instalaciones existentes y rescatando el material que pueda ser reintegrado si es que existe.
1. Limpieza de la superficie en seco para erradicar microflora con cepillo de cerdas duras naturales o plásticas. Si no funciona, aplicar solución de agua y jabón extrán al 10% con un cepillo de cerdas duras naturales y plásticas.
2. Liberación de aplanado en mal estado por medios manuales.
3. Integración de aplanado a base de mortero de cal apagada en obra, arena en proporción 1:3, mucílago de nopal.

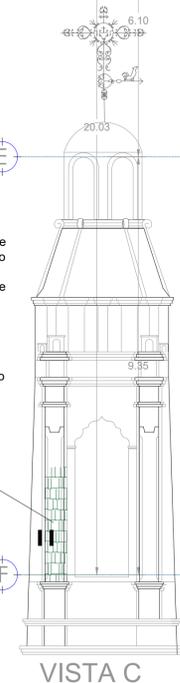
VISTA C

INTERVENCIÓN INADECUADA

- 1.- Liberación parcial de muro de tabique rojo recocado 7'14"28 existente, el corte se ejecutará con cortadora para concreto, para la separación con el muro original.
 - 2.- Demolicion del muro sera con cincel y marro.
- Limpieza de la zona por medios manuales con el mayor cuidado, evitando dañar los elementos ornamentales.

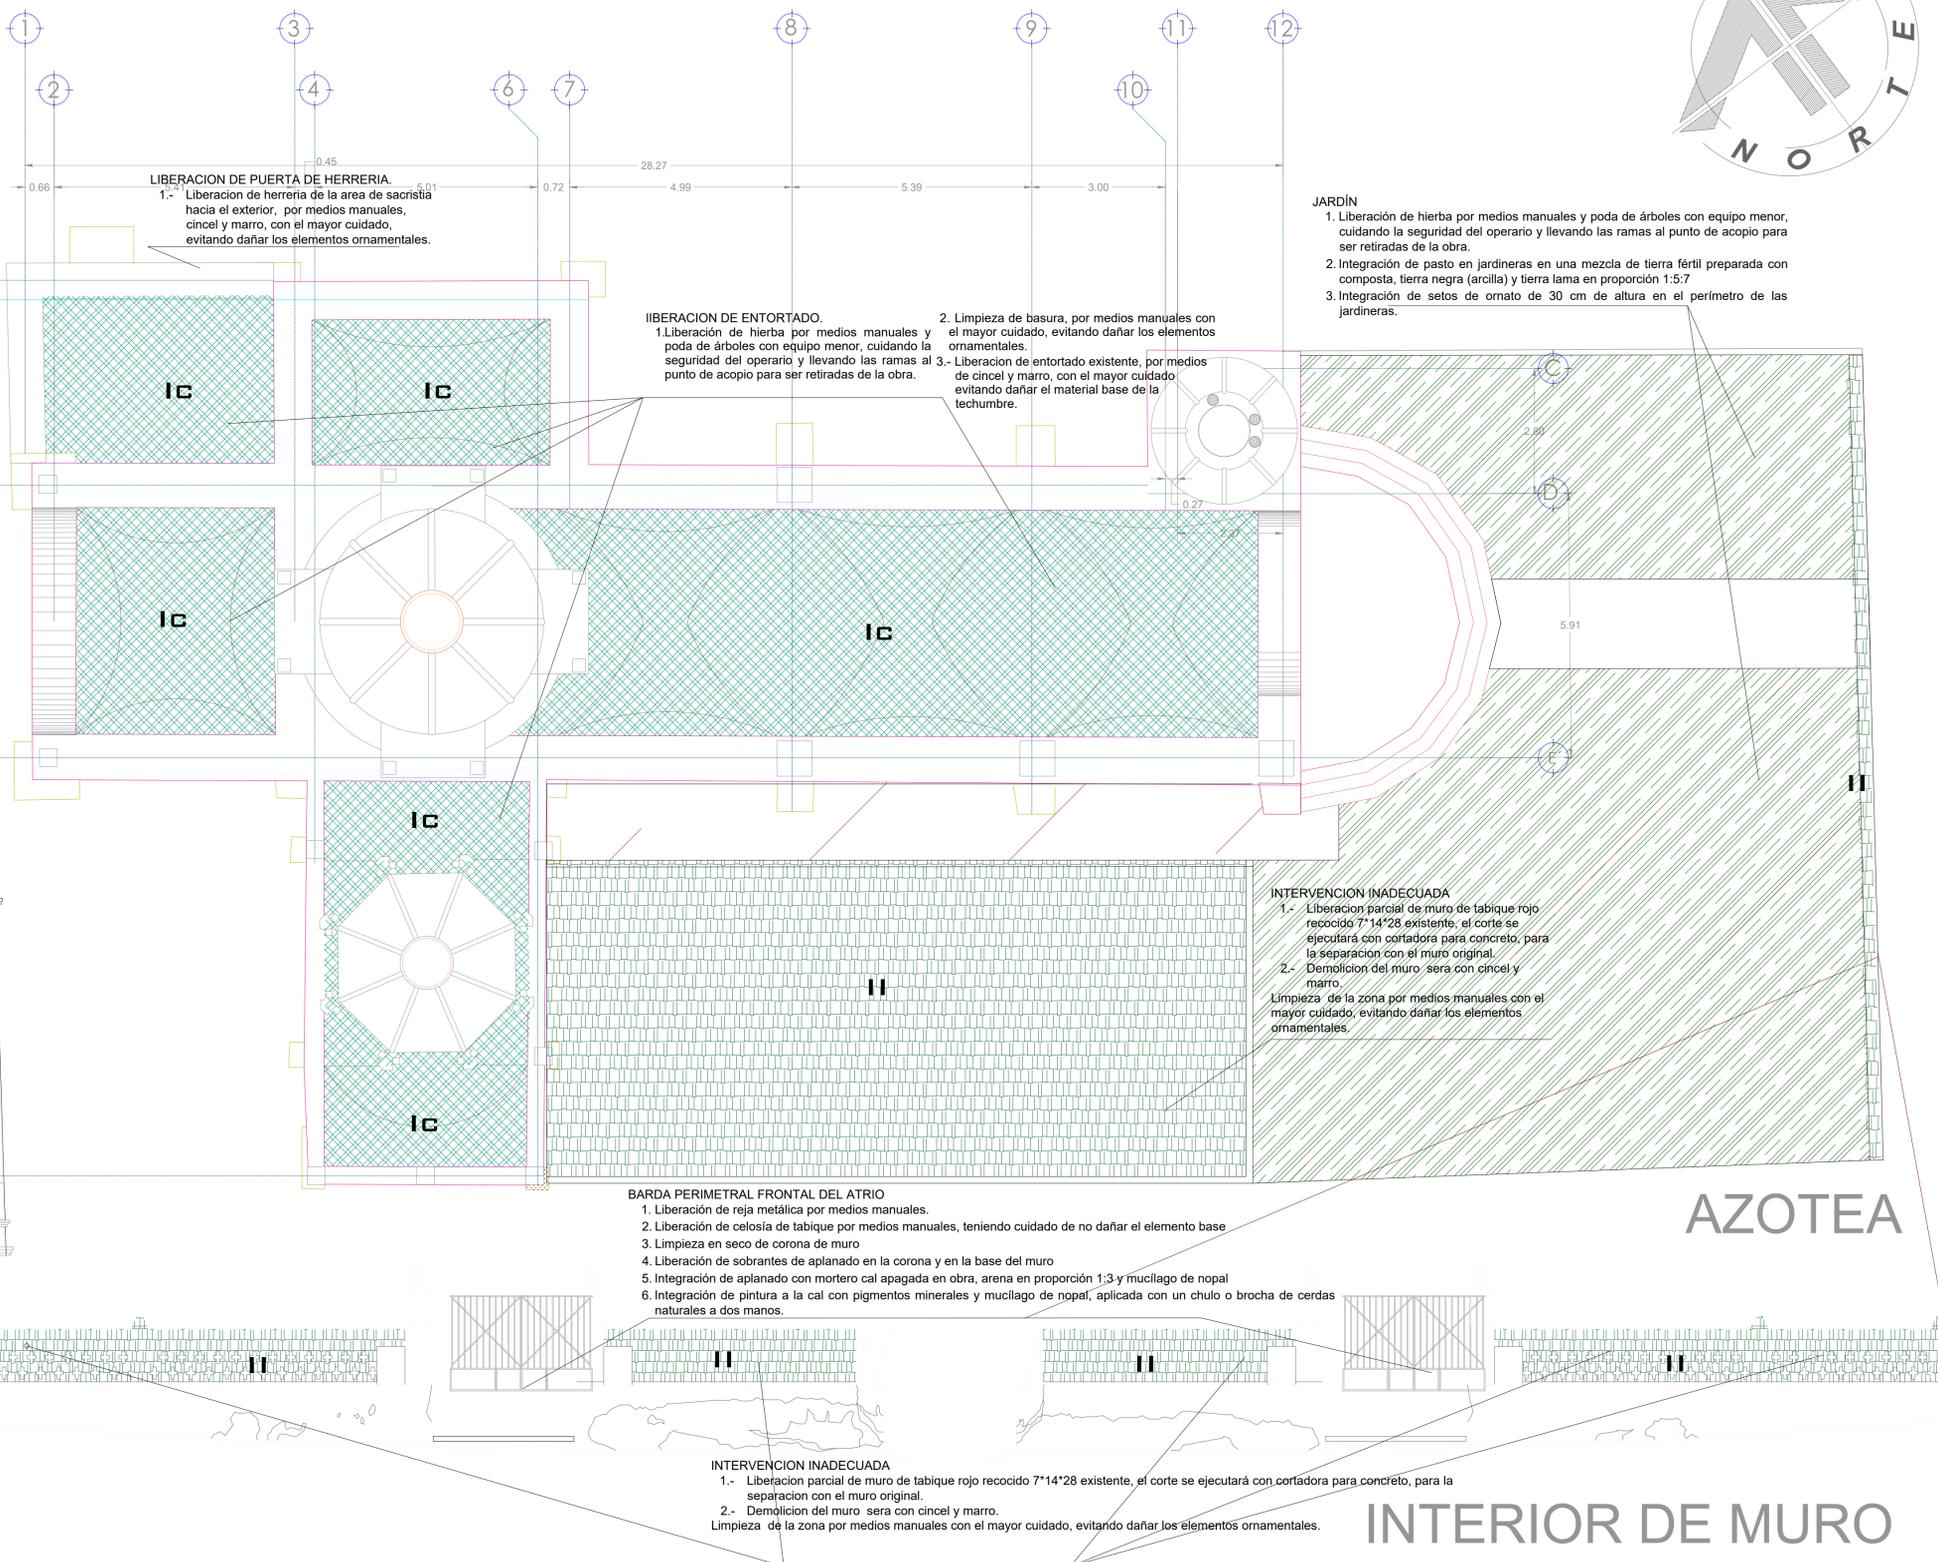
PLANTA DE TORRE

LIBERACION DE PUERTA DE HERRERIA.
1.- Liberacion de herreria de la area de sacristia hacia el exterior, por medios manuales, cincel y marro, con el mayor cuidado, evitando dañar los elementos ornamentales.

LIBERACION DE ENTORTADO.
1. Liberación de hierba por medios manuales y poda de árboles con equipo menor, cuidando la seguridad del operario y llevando las ramas al punto de acopio para ser retiradas de la obra.

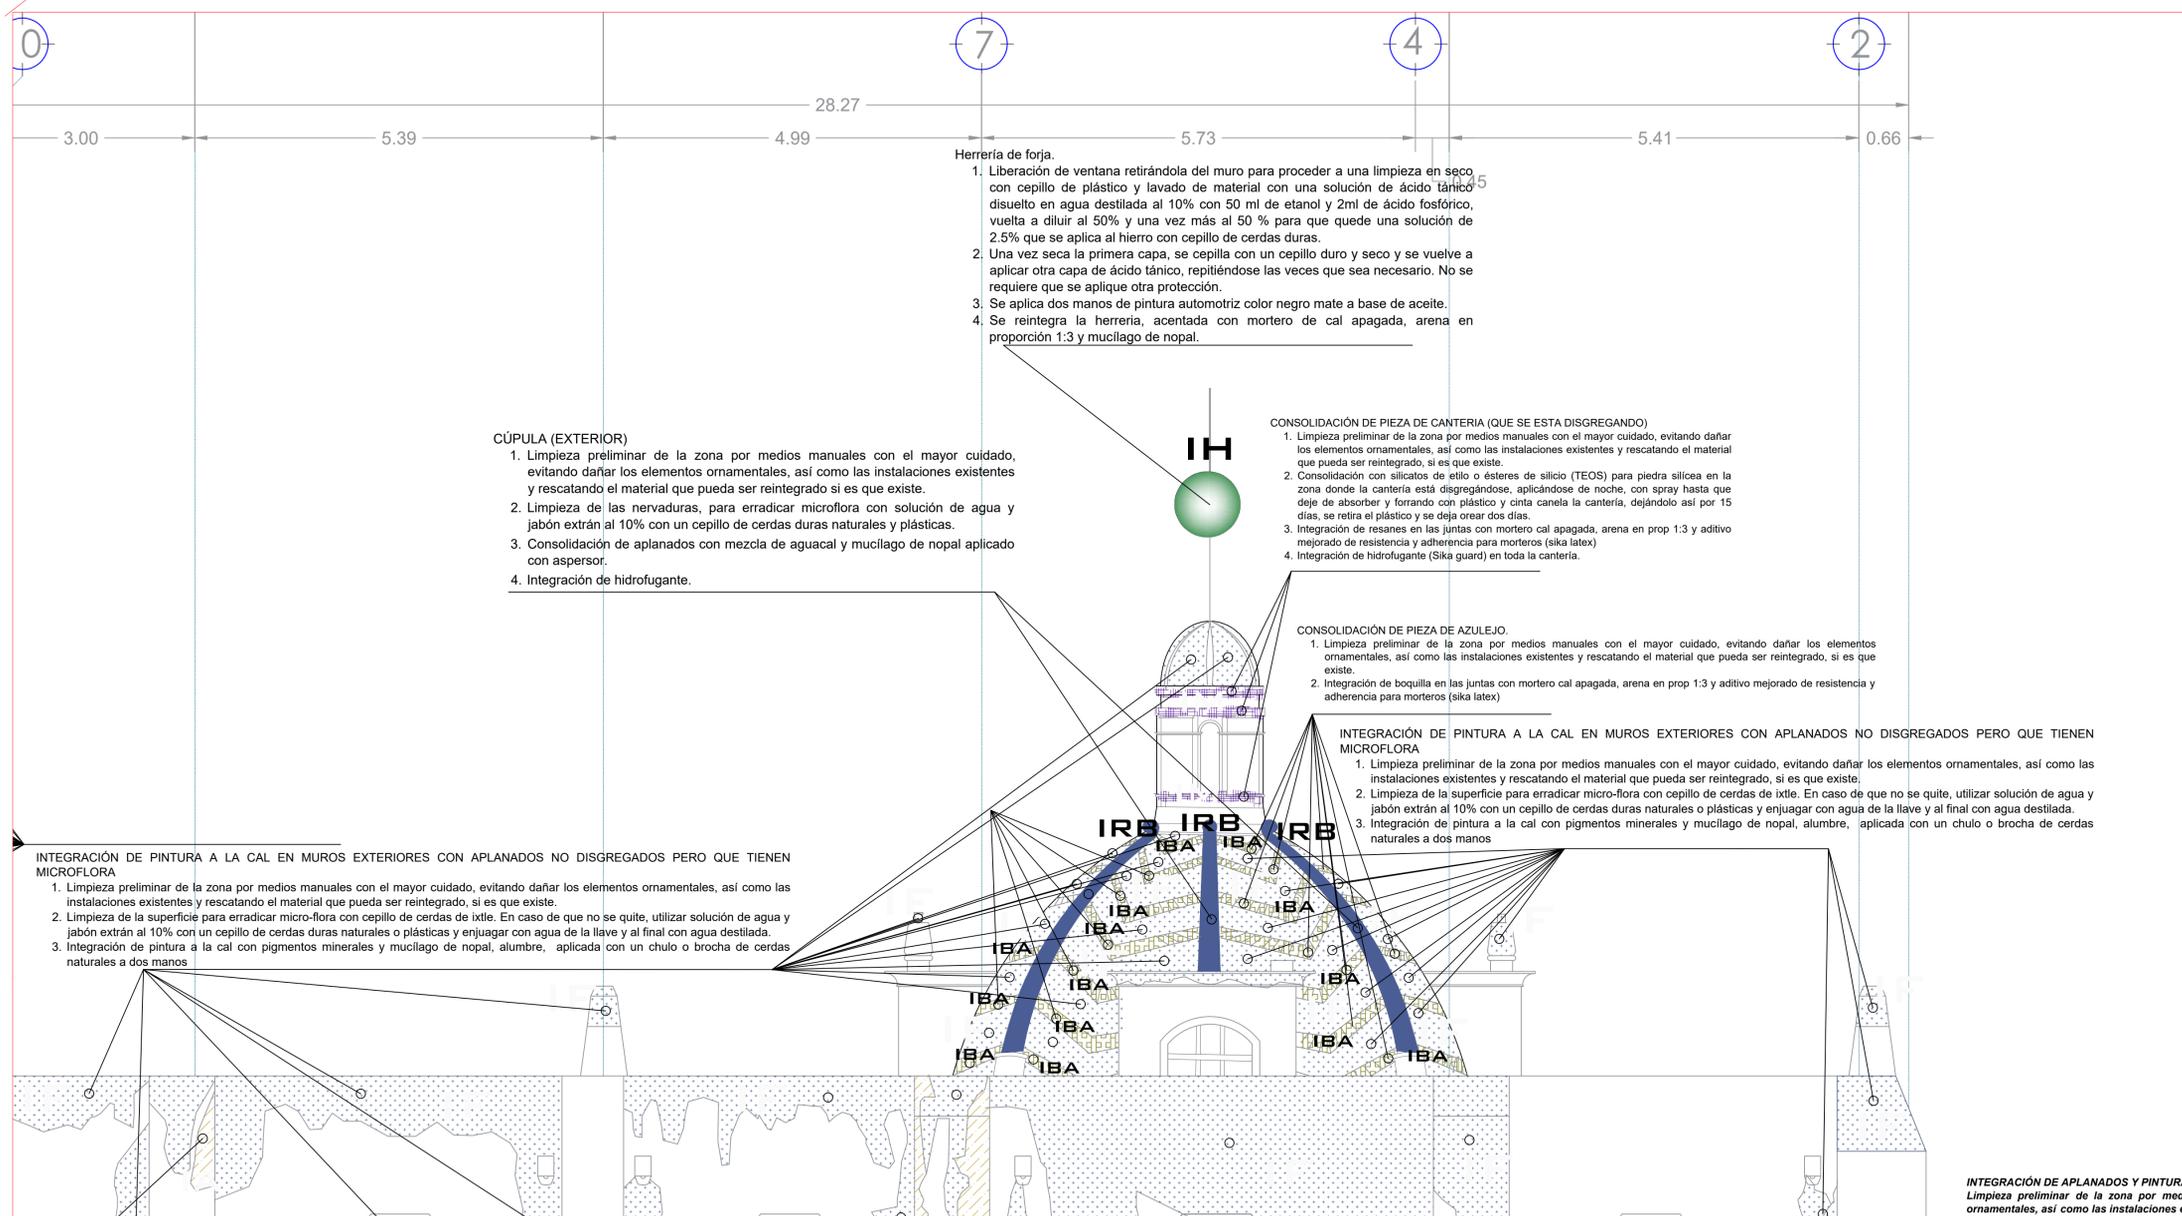
Herrería de forja.

1. Liberación de ventana retirándola del muro para proceder a una limpieza en seco con cepillo de plástico y lavado de material con una solución de ácido tánico disuelto en agua destilada al 10% con 50 ml de etanol y 2ml de ácido fosfórico, vuelta a diluir al 50% y una vez más al 50 % para que quede una solución de 2.5% que se aplica al hierro con cepillo de cerdas duras.
2. Una vez seca la primera capa, se cepilla con un cepillo duro y seco y se vuelve a aplicar otra capa de ácido tánico, repitiéndose las veces que sea necesario. No se requiere que se aplique otra protección.
3. Se aplica dos manos de pintura automotriz color negro mate a base de aceite.
4. Se reintegra la herrería, acentada con mortero de cal apagada, arena en proporción 1:3 y mucilago de nopal.
