**“PUESTA EN VALOR DEL BIEN PATRIMONIAL INMUEBLE,
HACIENDA DE PARDO EN VILLA DE REYES, SAN LUIS POTOSÍ:
PROYECTO DE RESTAURACIÓN Y REVITALIZACIÓN”**

**TRABAJO DE TITULACIÓN EN LA MODALIDAD DE TESIS
QUE PARA OBTENER EL GRADO DE MAESTRO EN
RESTAURACIÓN DE SITIOS Y MONUMENTOS PRESENTAN**

Templo: Propuesta de intervención exterior.

PLANO: TEMPLO PROPUESTA DE INTERVENCIÓN EXTERIOR AZOTEA.

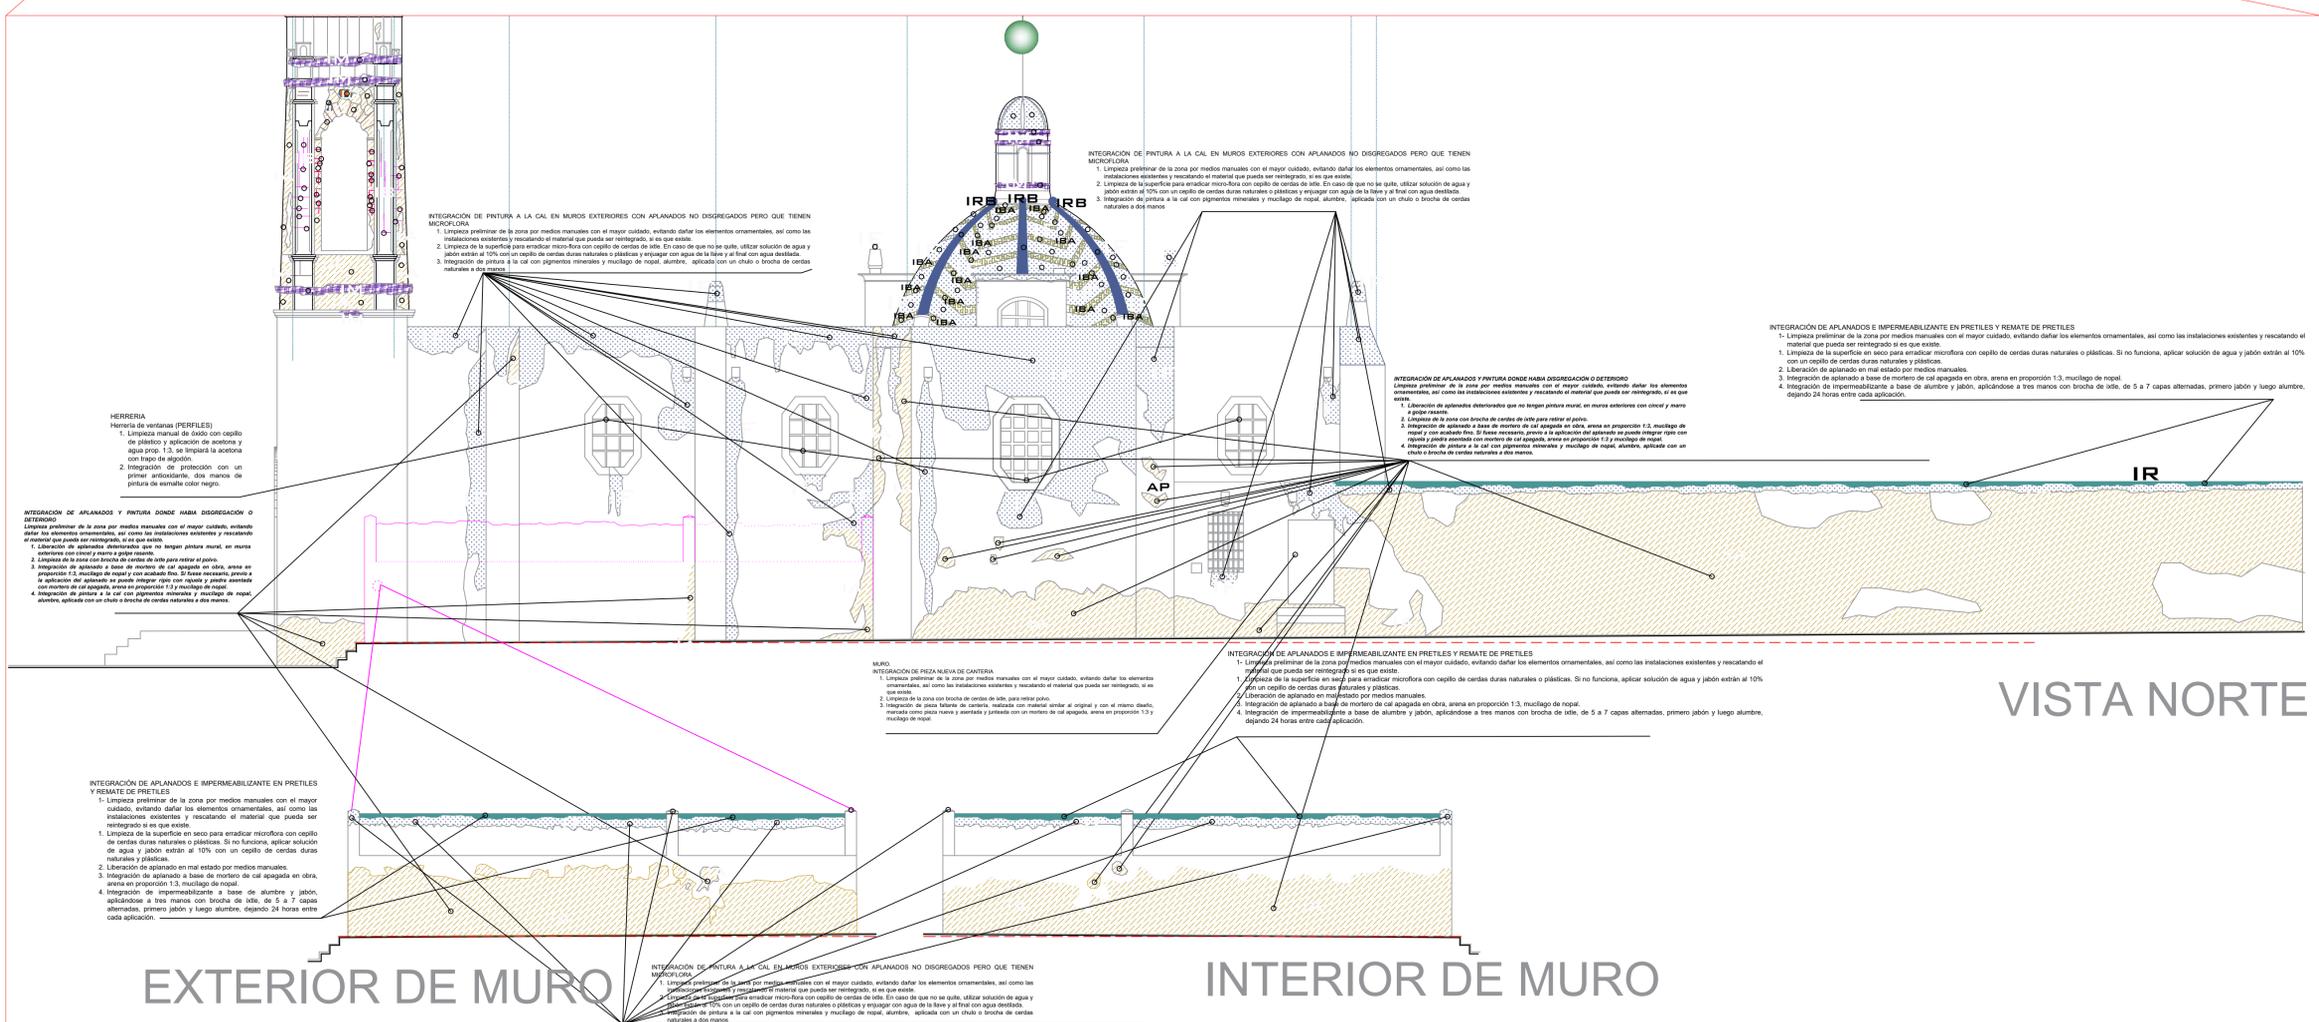
VISTA NORTE

EXTERIOR DE MURO INTERIOR DE MURO

INTEGRACIÓN DE PINTURA A LA CAL EN MUROS EXTERIORES CON AFLANADOS NO DISREGADOS PERO QUE TIENEN MICROFISURA

1. Limpieza preliminar de la zona por medios manuales con el mayor cuidado, evitando dañar los elementos ornamentales, así como las instalaciones existentes y resacando el material que pueda ser reintegrado, si es que existe.
2. Limpieza de la superficie para eliminar micro-fisura con cepillo de cerdas de nylon. En caso de que no se quite, utilizar solución de agua y jabón hasta el 10% con un cepillo de cerdas duras naturales o plásticas y enjuagar con agua de la línea y final con agua destilada.
3. Integración de pintura a la cal con pigmentos minerales y mucilago de nogal, alumbre, aplicada con un chub o brocha de cerdas naturales a dos manos.

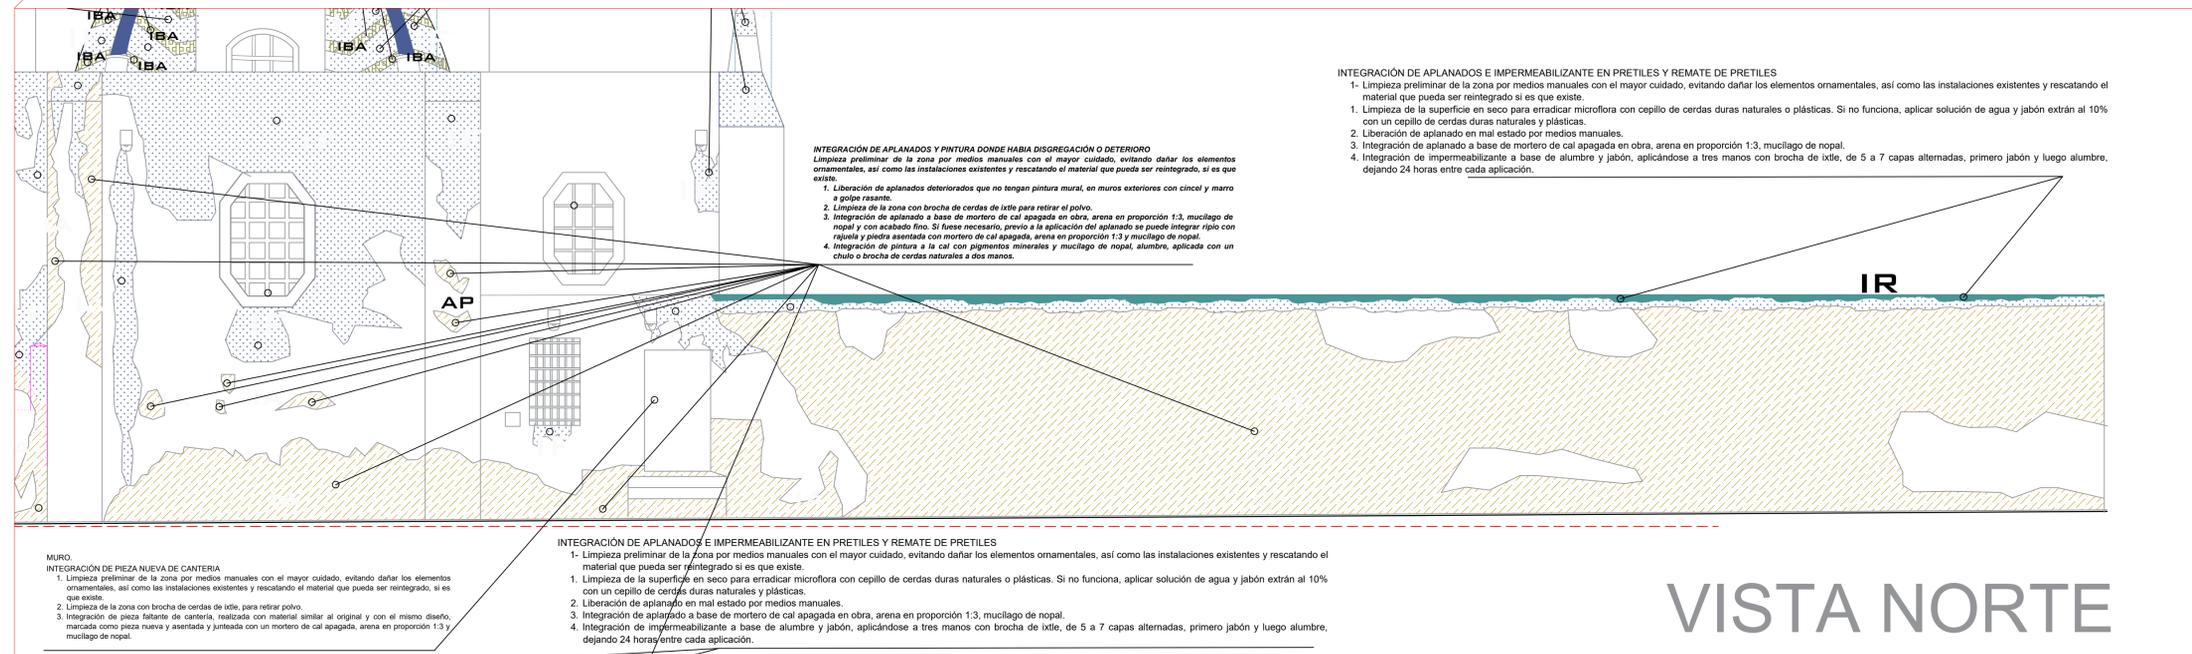
VISTA NORTE

INTEGRACIÓN DE APLANADOS E IMPERMEABILIZANTE EN PRETILES Y REMATE DE PRETILES

- 1- Limpieza preliminar de la zona por medios manuales con el mayor cuidado, evitando dañar los elementos ornamentales, así como las instalaciones existentes y rescatando el material que pueda ser reintegrado si es que existe.
1. Limpieza de la superficie en seco para erradicar microflora con cepillo de cerdas duras naturales o plásticas. Si no funciona, aplicar solución de agua y jabón extrán al 10% con un cepillo de cerdas duras naturales y plásticas.
2. Liberación de aplanado en mal estado por medios manuales.
3. Integración de aplanado a base de mortero de cal apagada en obra, arena en proporción 1:3, mucilago de nopal.
4. Integración de impermeabilizante a base de alumbre y jabón, aplicándose a tres manos con brocha de ixtle, de 5 a 7 capas alternadas, primero jabón y luego alumbre, dejando 24 horas entre cada aplicación.

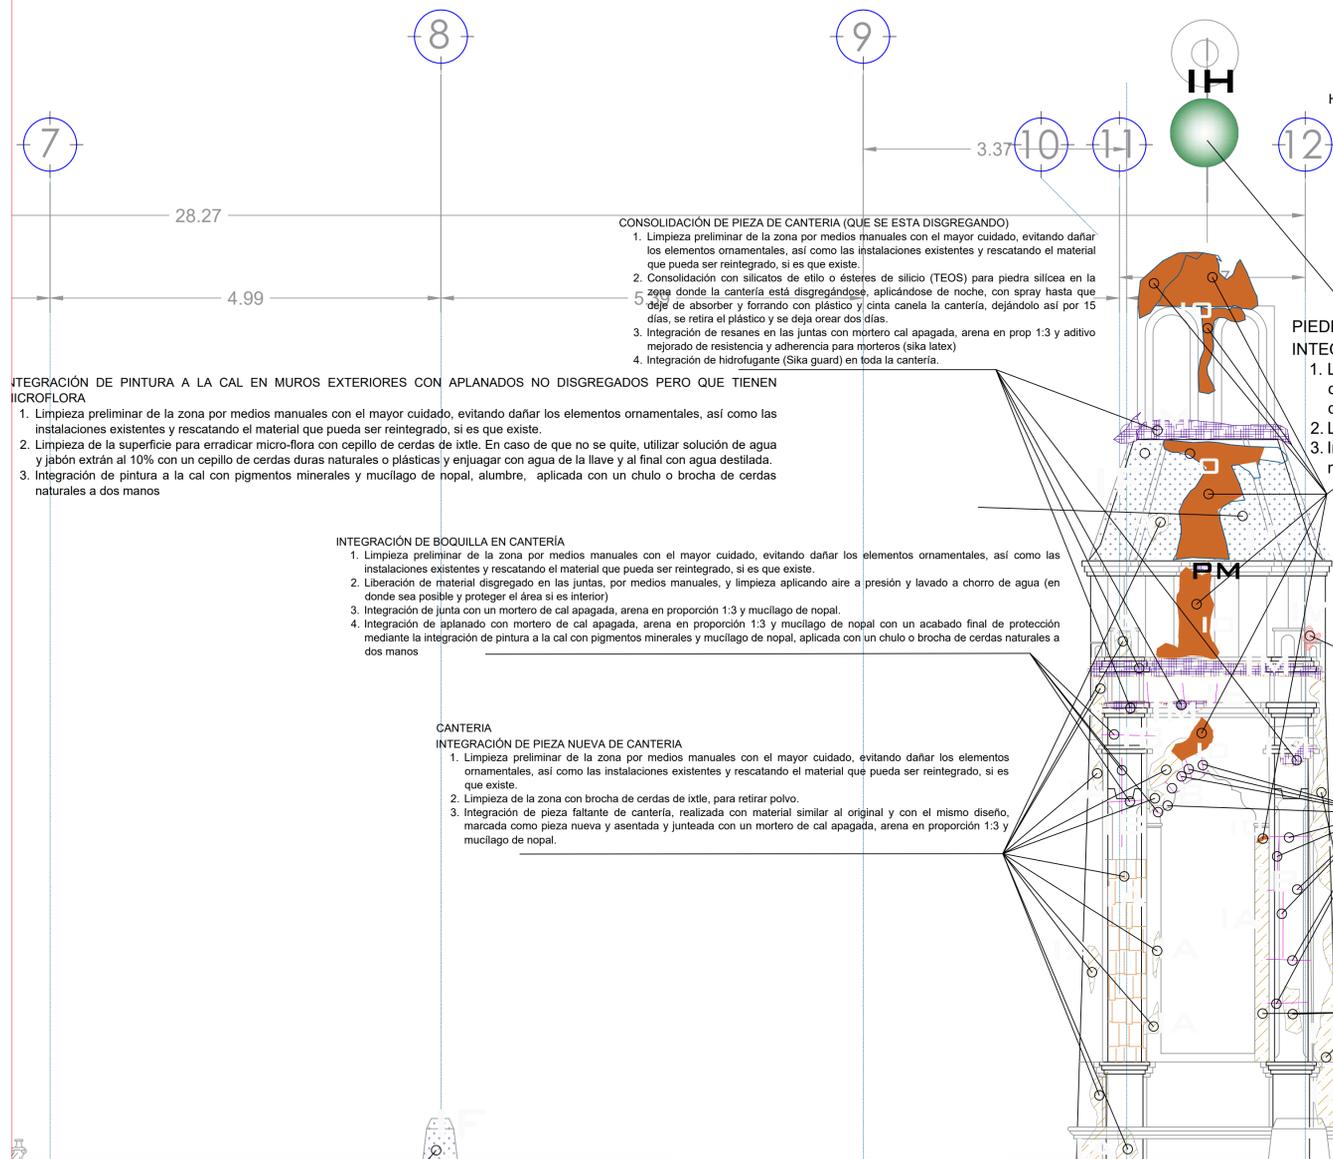
CONSOLIDACIÓN DE PIEZA DE CANTERÍA (QUE SE ESTA DISGREGANDO)

1. Limpieza preliminar de la zona por medios manuales con el mayor cuidado, evitando dañar los elementos ornamentales, así como las instalaciones existentes y rescatando el material que pueda ser reintegrado, si es que existe.
2. Consolidación con silicatos de etilo o ésteres de silicio (TEOS) para piedra silicea en la zona donde la cantería está disgregándose, aplicándose de noche, con spray hasta que deje de absorber y forrando con plástico y cinta canela la cantería, dejándolo así por 15 días, se retira el plástico y se deja arear dos días.
3. Integración de resanes en las juntas con mortero cal apagada, arena en prop 1:3 y aditivo mejorado de resistencia y adherencia para morteros (sika latex)
4. Integración de hidrofugante (Sika guard) en toda la cantería.

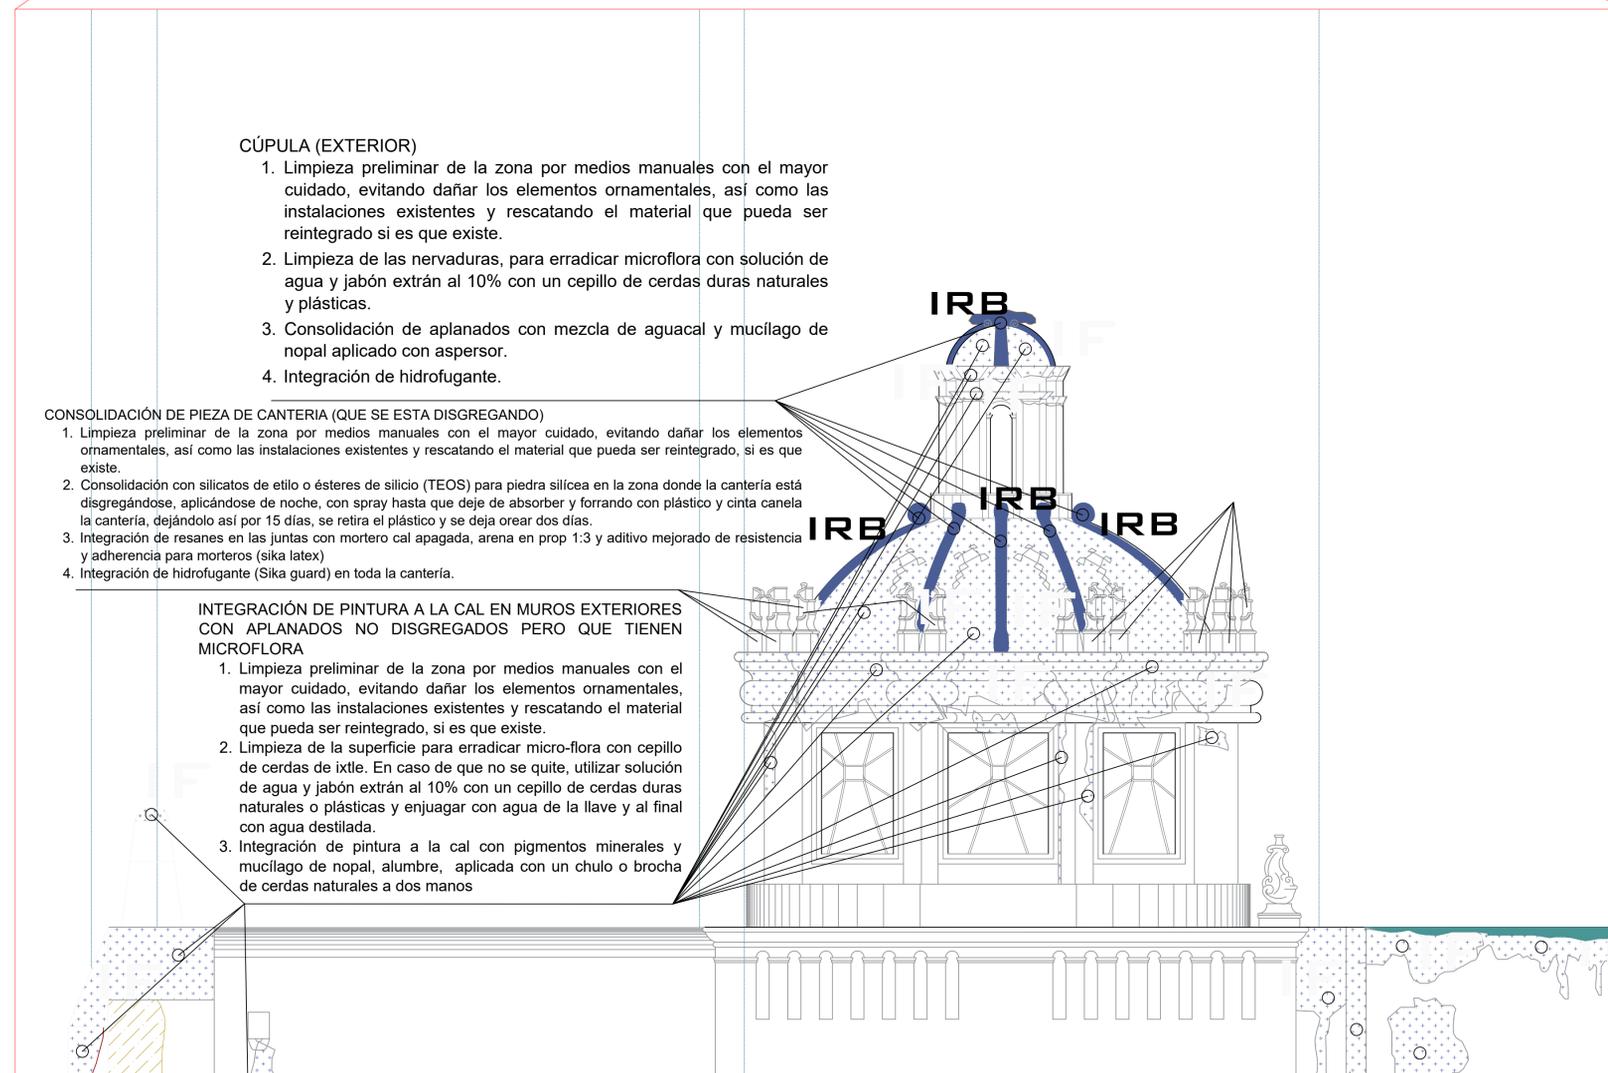
EXTERIOR DE CÚPULA DE CRUCERO
VISTA SUR

INTEGRACIÓN DE PINTURA A LA CAL EN MUROS EXTERIORES CON APLANADOS NO DISGREGADOS PERO QUE TIENEN MICROFLORA

1. Limpieza preliminar de la zona por medios manuales con el mayor cuidado, evitando dañar los elementos ornamentales, así como las instalaciones existentes y rescatando el material que pueda ser reintegrado, si es que existe.
2. Limpieza de la superficie para erradicar micro-flora con cepillo de cerdas de ixtle. En caso de que no se quite, utilizar solución de agua y jabón extrán al 10% con un cepillo de cerdas duras naturales o plásticas y enjuagar con agua de la llave y al final con agua destilada.
3. Integración de pintura a la cal con pigmentos minerales y mucílago de nopal, alumbre, aplicada con un chulo o brocha de cerdas naturales a dos manos

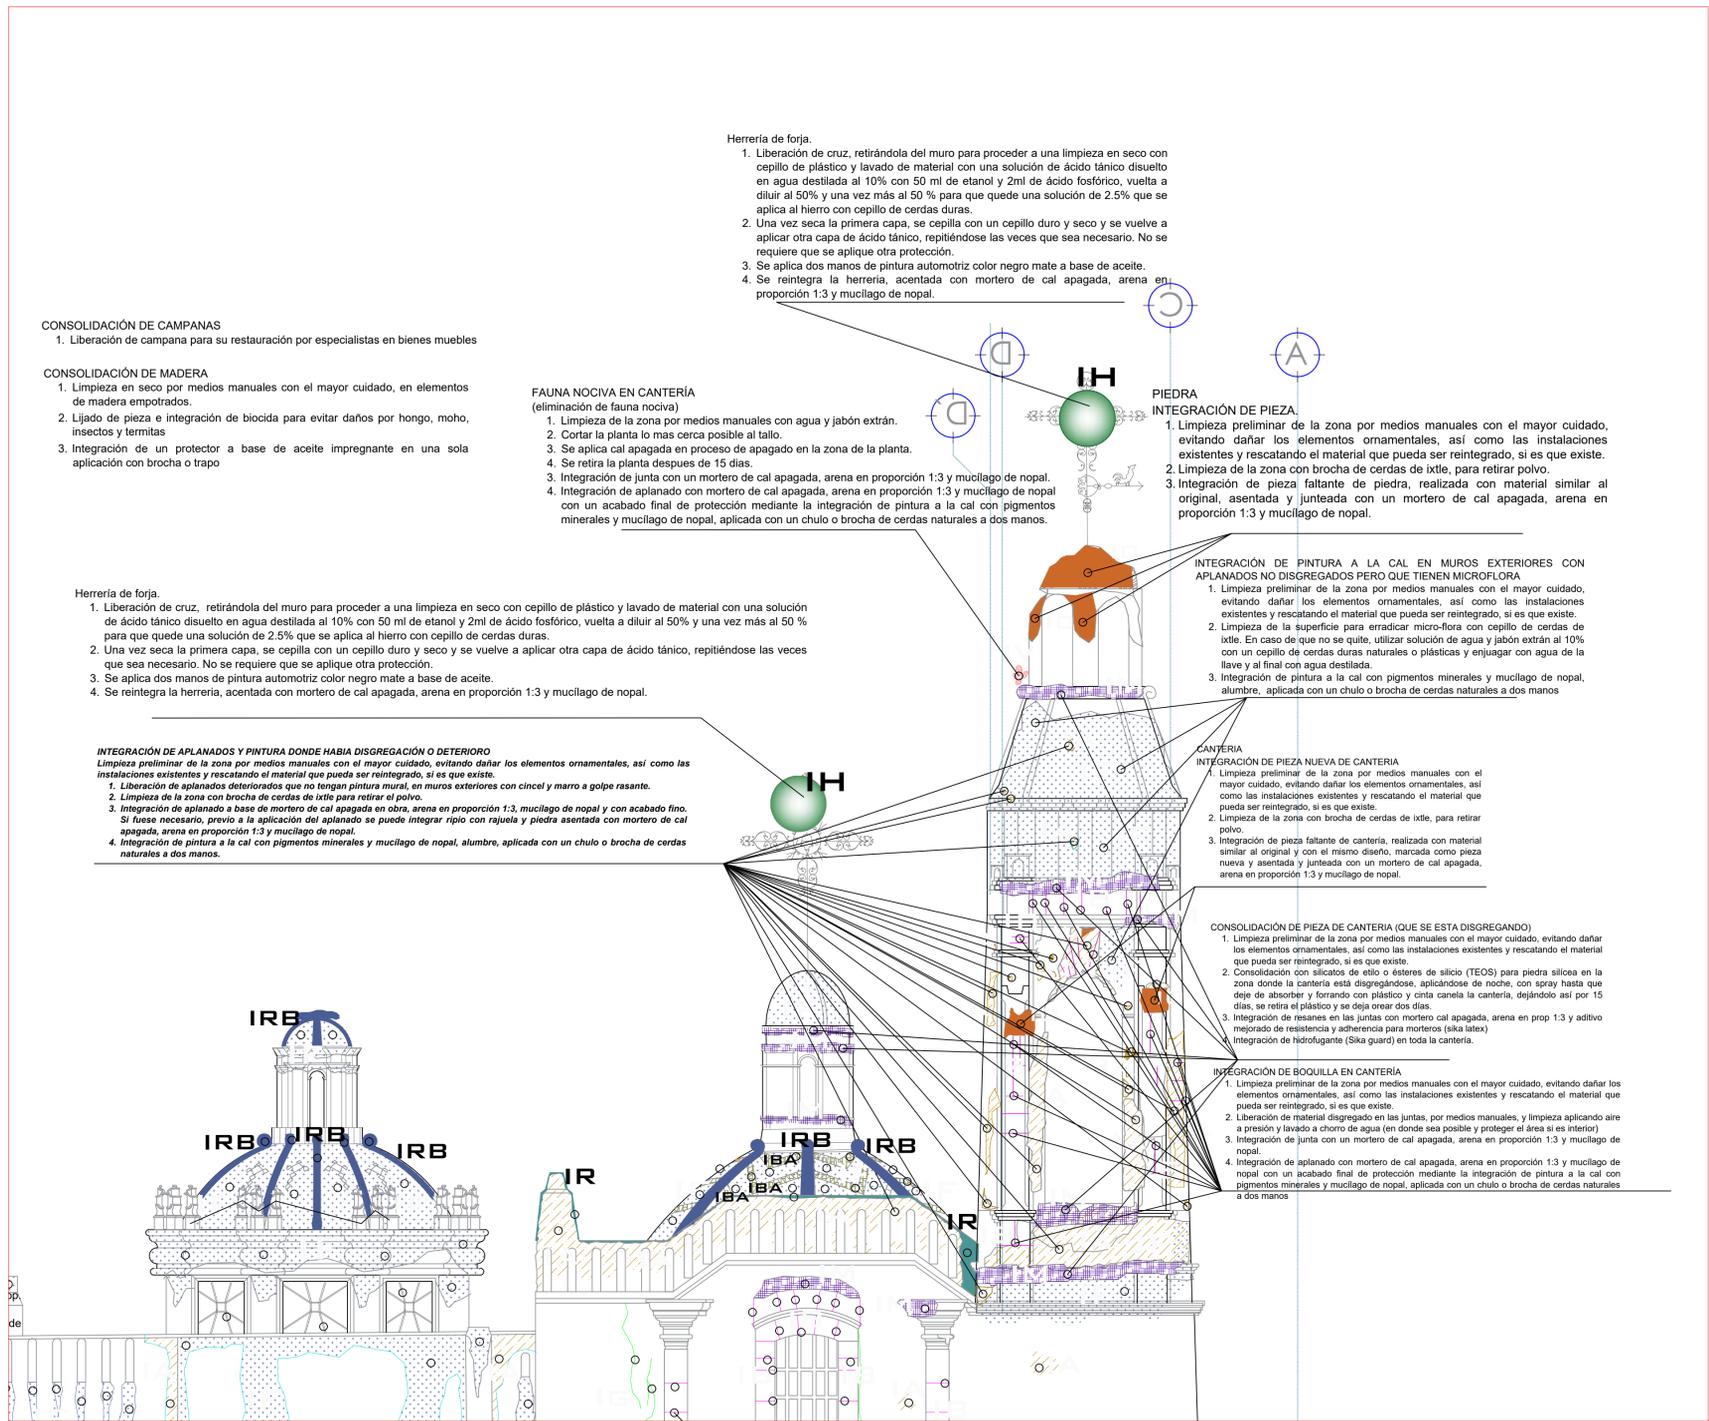
VISTA ORIENTE

Herrería de forja.

1. Liberación de cruz, retirándola del muro para proceder a una limpieza en seco con cepillo de plástico y lavado de material con una solución de ácido tánico disuelto en agua destilada al 10% con 50 ml de etanol y 2ml de ácido fosfórico, vuelta a diluir al 50% y una vez más al 50 % para que quede una solución de 2.5% que se aplica al hierro con cepillo de cerdas duras.
2. Una vez seca la primera capa, se cepilla con un cepillo duro y seco y se vuelve a aplicar otra capa de ácido tánico, repitiéndose las veces que sea necesario. No se requiere que se aplique otra protección.
3. Se aplica dos manos de pintura automotriz color negro mate a base de aceite.
4. Se reintegra la herrería, acentada con mortero de cal apagada, arena en proporción 1:3 y mucllago de nopal.

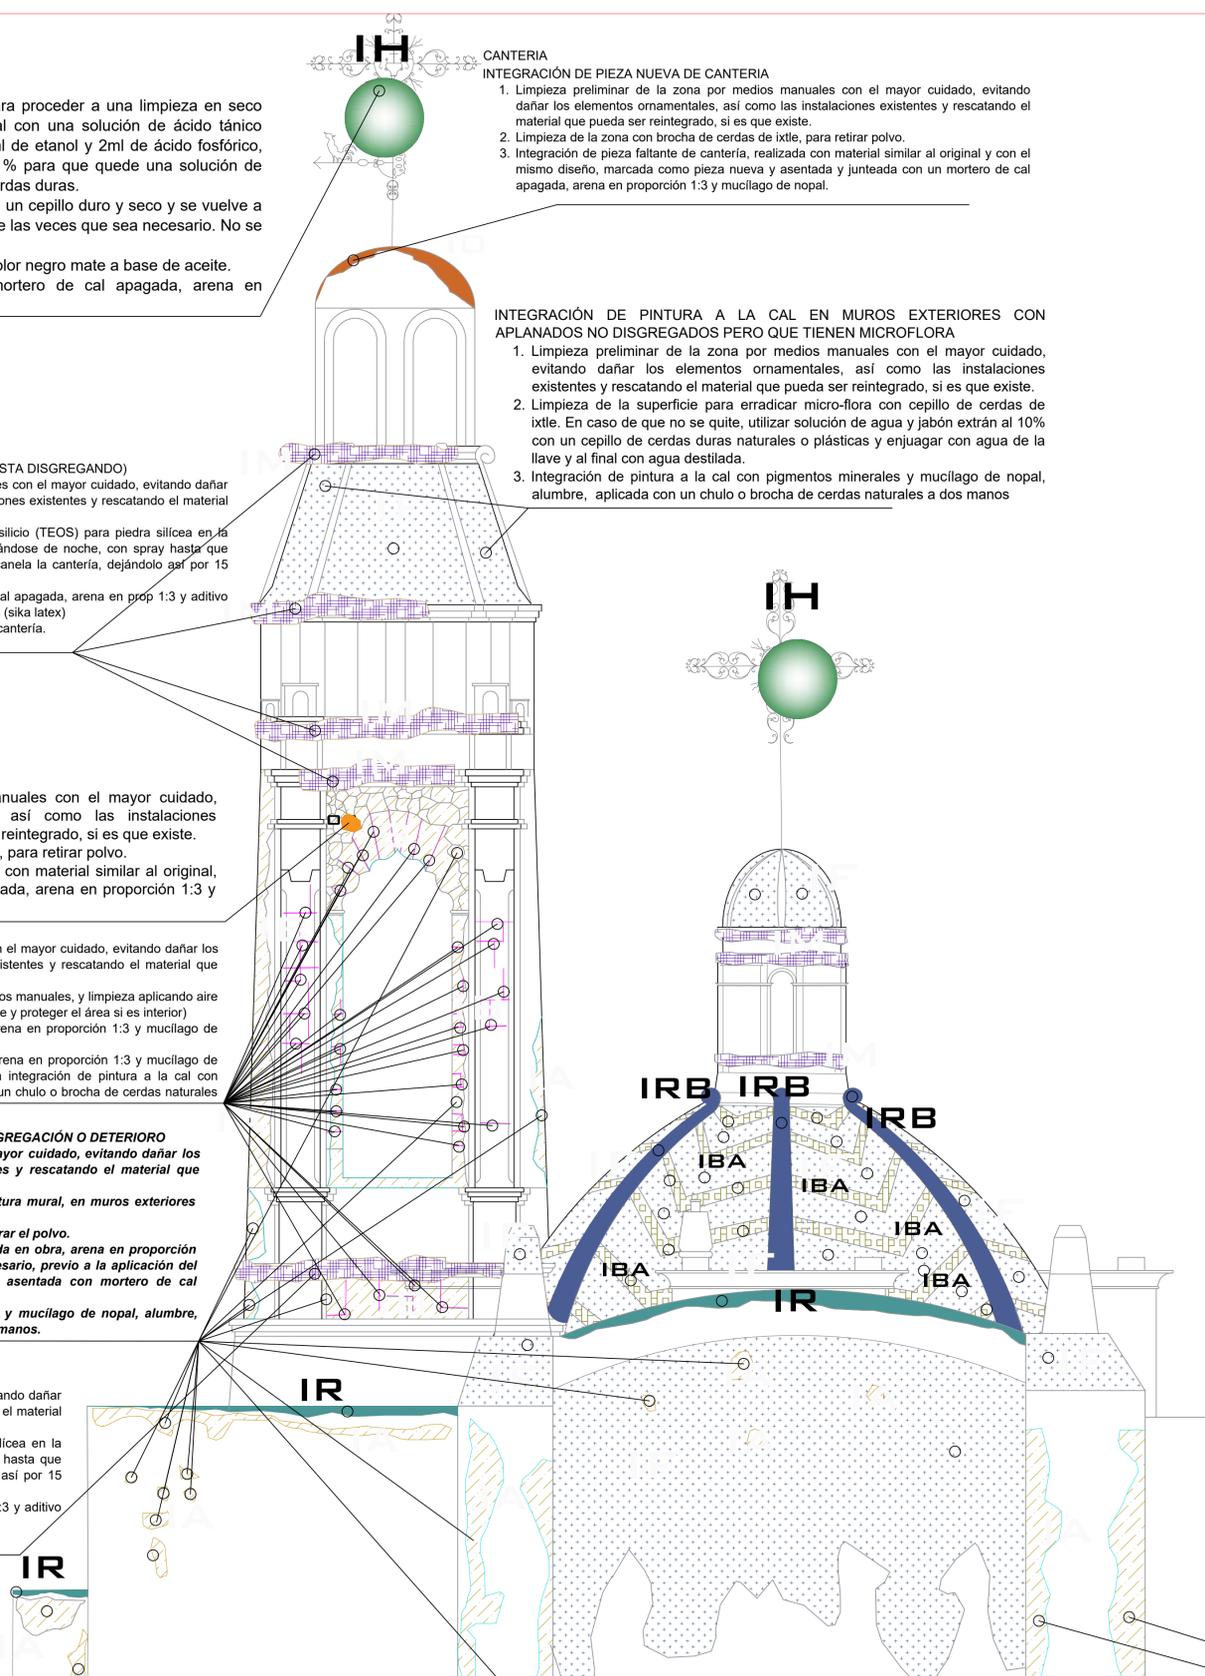
VISTA PONIENTE

CONSOLIDACIÓN DE PIEZA DE CANTERÍA (QUE SE ESTA DISGREGANDO)

1. Limpieza preliminar de la zona por medios manuales con el mayor cuidado, evitando dañar los elementos ornamentales, así como las instalaciones existentes y rescatando el material que pueda ser reintegrado, si es que existe.
2. Consolidación con silicatos de etilo o ésteres de silicio (TEOS) para piedra silícea en la zona donde la cantería está disgregándose, aplicándose de noche, con spray hasta que deje de absorber y forrando con plástico y cinta canela la cantería, dejándolo así por 15 días, se retira el plástico y se deja arear dos días.
3. Integración de resanes en las juntas con mortero cal apagada, arena en prop 1:3 y aditivo mejorado de resistencia y adherencia para morteros (sika latex)
4. Integración de hidrofugante (Sika guard) en toda la cantería.

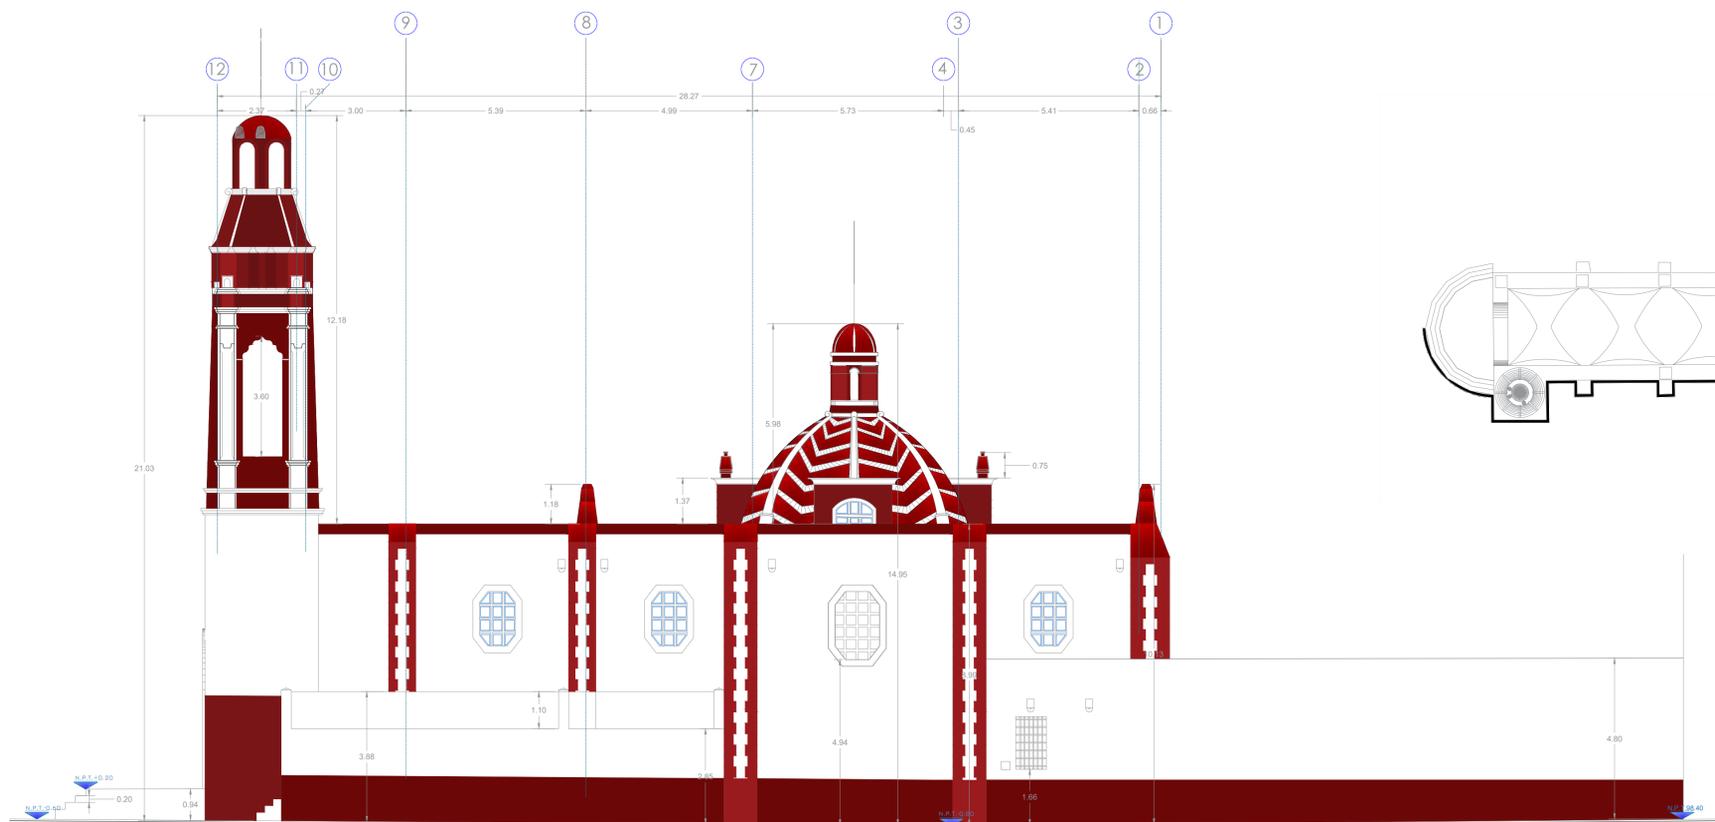
VISTA NORTE

ESPECIFICACIONES:
INTEGRACIÓN DE PINTURA A LA CAL EN APLANADOS EN BUEN ESTADO
1. Limpieza preliminar de la cara por restaurar, manteniendo con el mayor cuidado, evitando dañar los elementos ornamentales, así como las instalaciones existentes y moviendo el material que pueda ser reutilizado, si es que existe.
2. Integración de pintura a la cal con pigmentos minerales y mortajo de yeso, aplicada con un chato o brocha de cerdas naturales a dos manos.
NOTA: SE DEBERÁ HACER CALAS DE PINTURA PARA IGUALAR LOS TONOS DE ACUERDO A LO YA EXISTENTE.
PARA PINTURA MURAL, SE DEBERÁ CONSULTAR A UN RESTAURADOR DE BIENES MUEBLES.

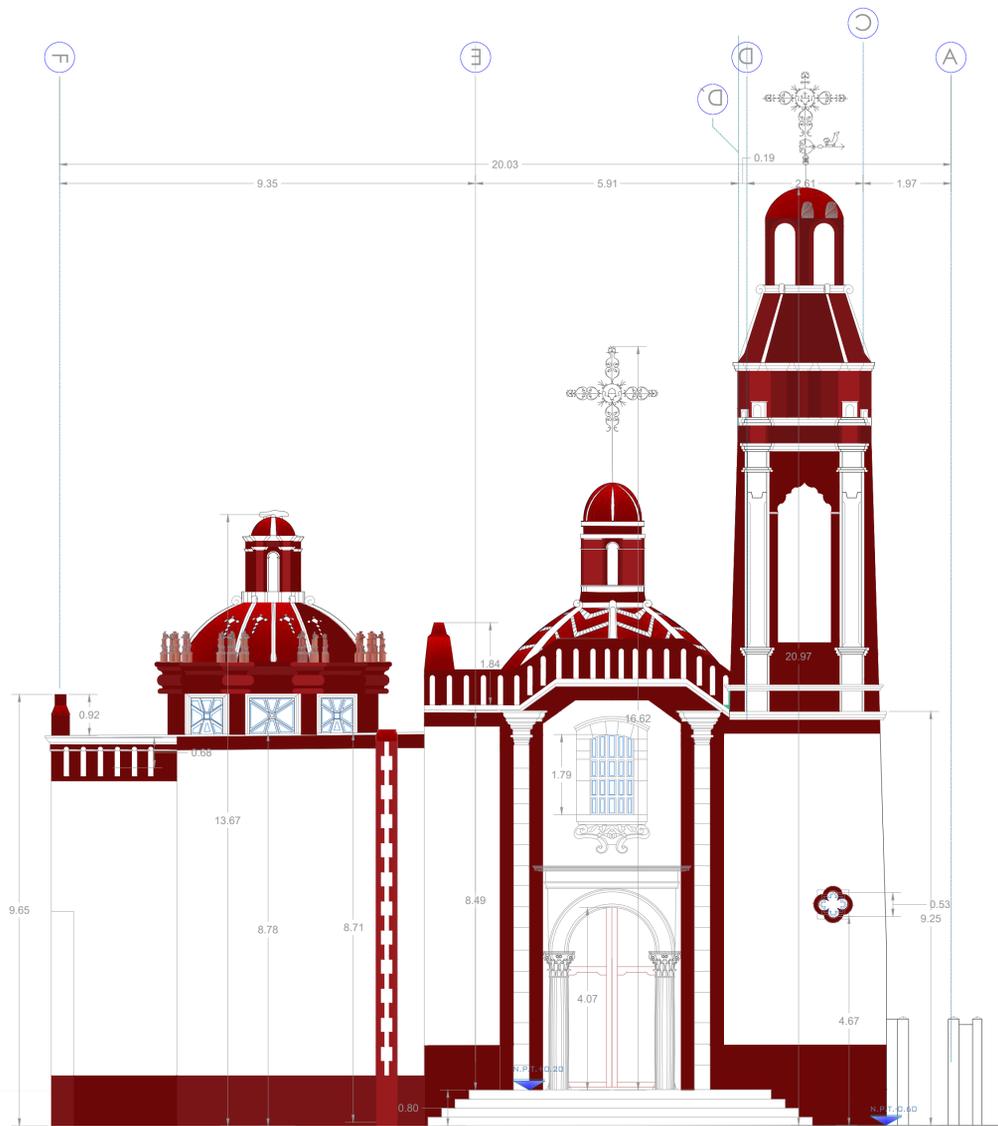
VISTA ORIENTE

ESPECIFICACIONES:
INTEGRACIÓN PINTURA A LA CAL EN APARADOS EN BUEN ESTADO
1. Limpieza preliminar de la zona por medio mecánica con el mayor cuidado, evitando dañar los elementos ornamentales, así como las instalaciones existentes y procurando el material que puede ser reutilizado, si es que aplica.
2. Integración de pintura a la cal con pigmentos minerales y muestreo de reap. aplicada con un chato o brocha de cerdas naturales a dos manos.
NOTA: SE DEBERÁN HACER CALAS DE PINTURA PARA QUALAR LOS TONOS DE ACELURDO A LO YA EXISTENTE.
PARA PINTURA MURAL, SE DEBERÁ CONSULTAR A UN RESTAURADOR DE BIENES MUEBLES.

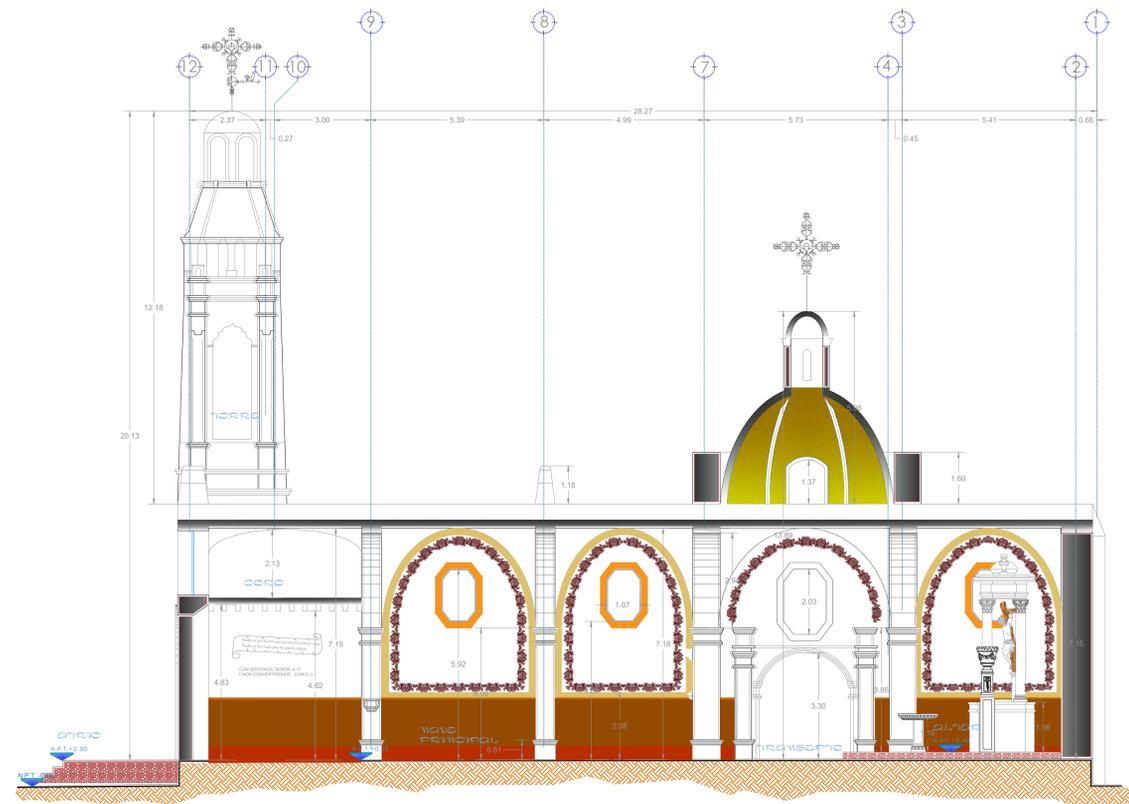
SECCIÓN B-B'

INTEGRACIÓN DE PINTURA A LA CAL EN APLANADOS EN BUEN ESTADO
1. Limpieza preliminar de la zona por medios manuales con el mayor cuidado, evitando dañar los elementos ornamentales, así como las instalaciones existentes y rescatando el material que pueda ser reintegrado, si es que existe.
2. Integración de pintura a la cal con pigmentos minerales y mucilago de nopal, aplicada con un chulo o brocha de cerdas naturales a dos manos.
NOTA: SE DEBERA HACER CALAS DE PINTURA PARA IGUALAR LOS TONOS DE ACEURDO A LO YA EXISTENTE.

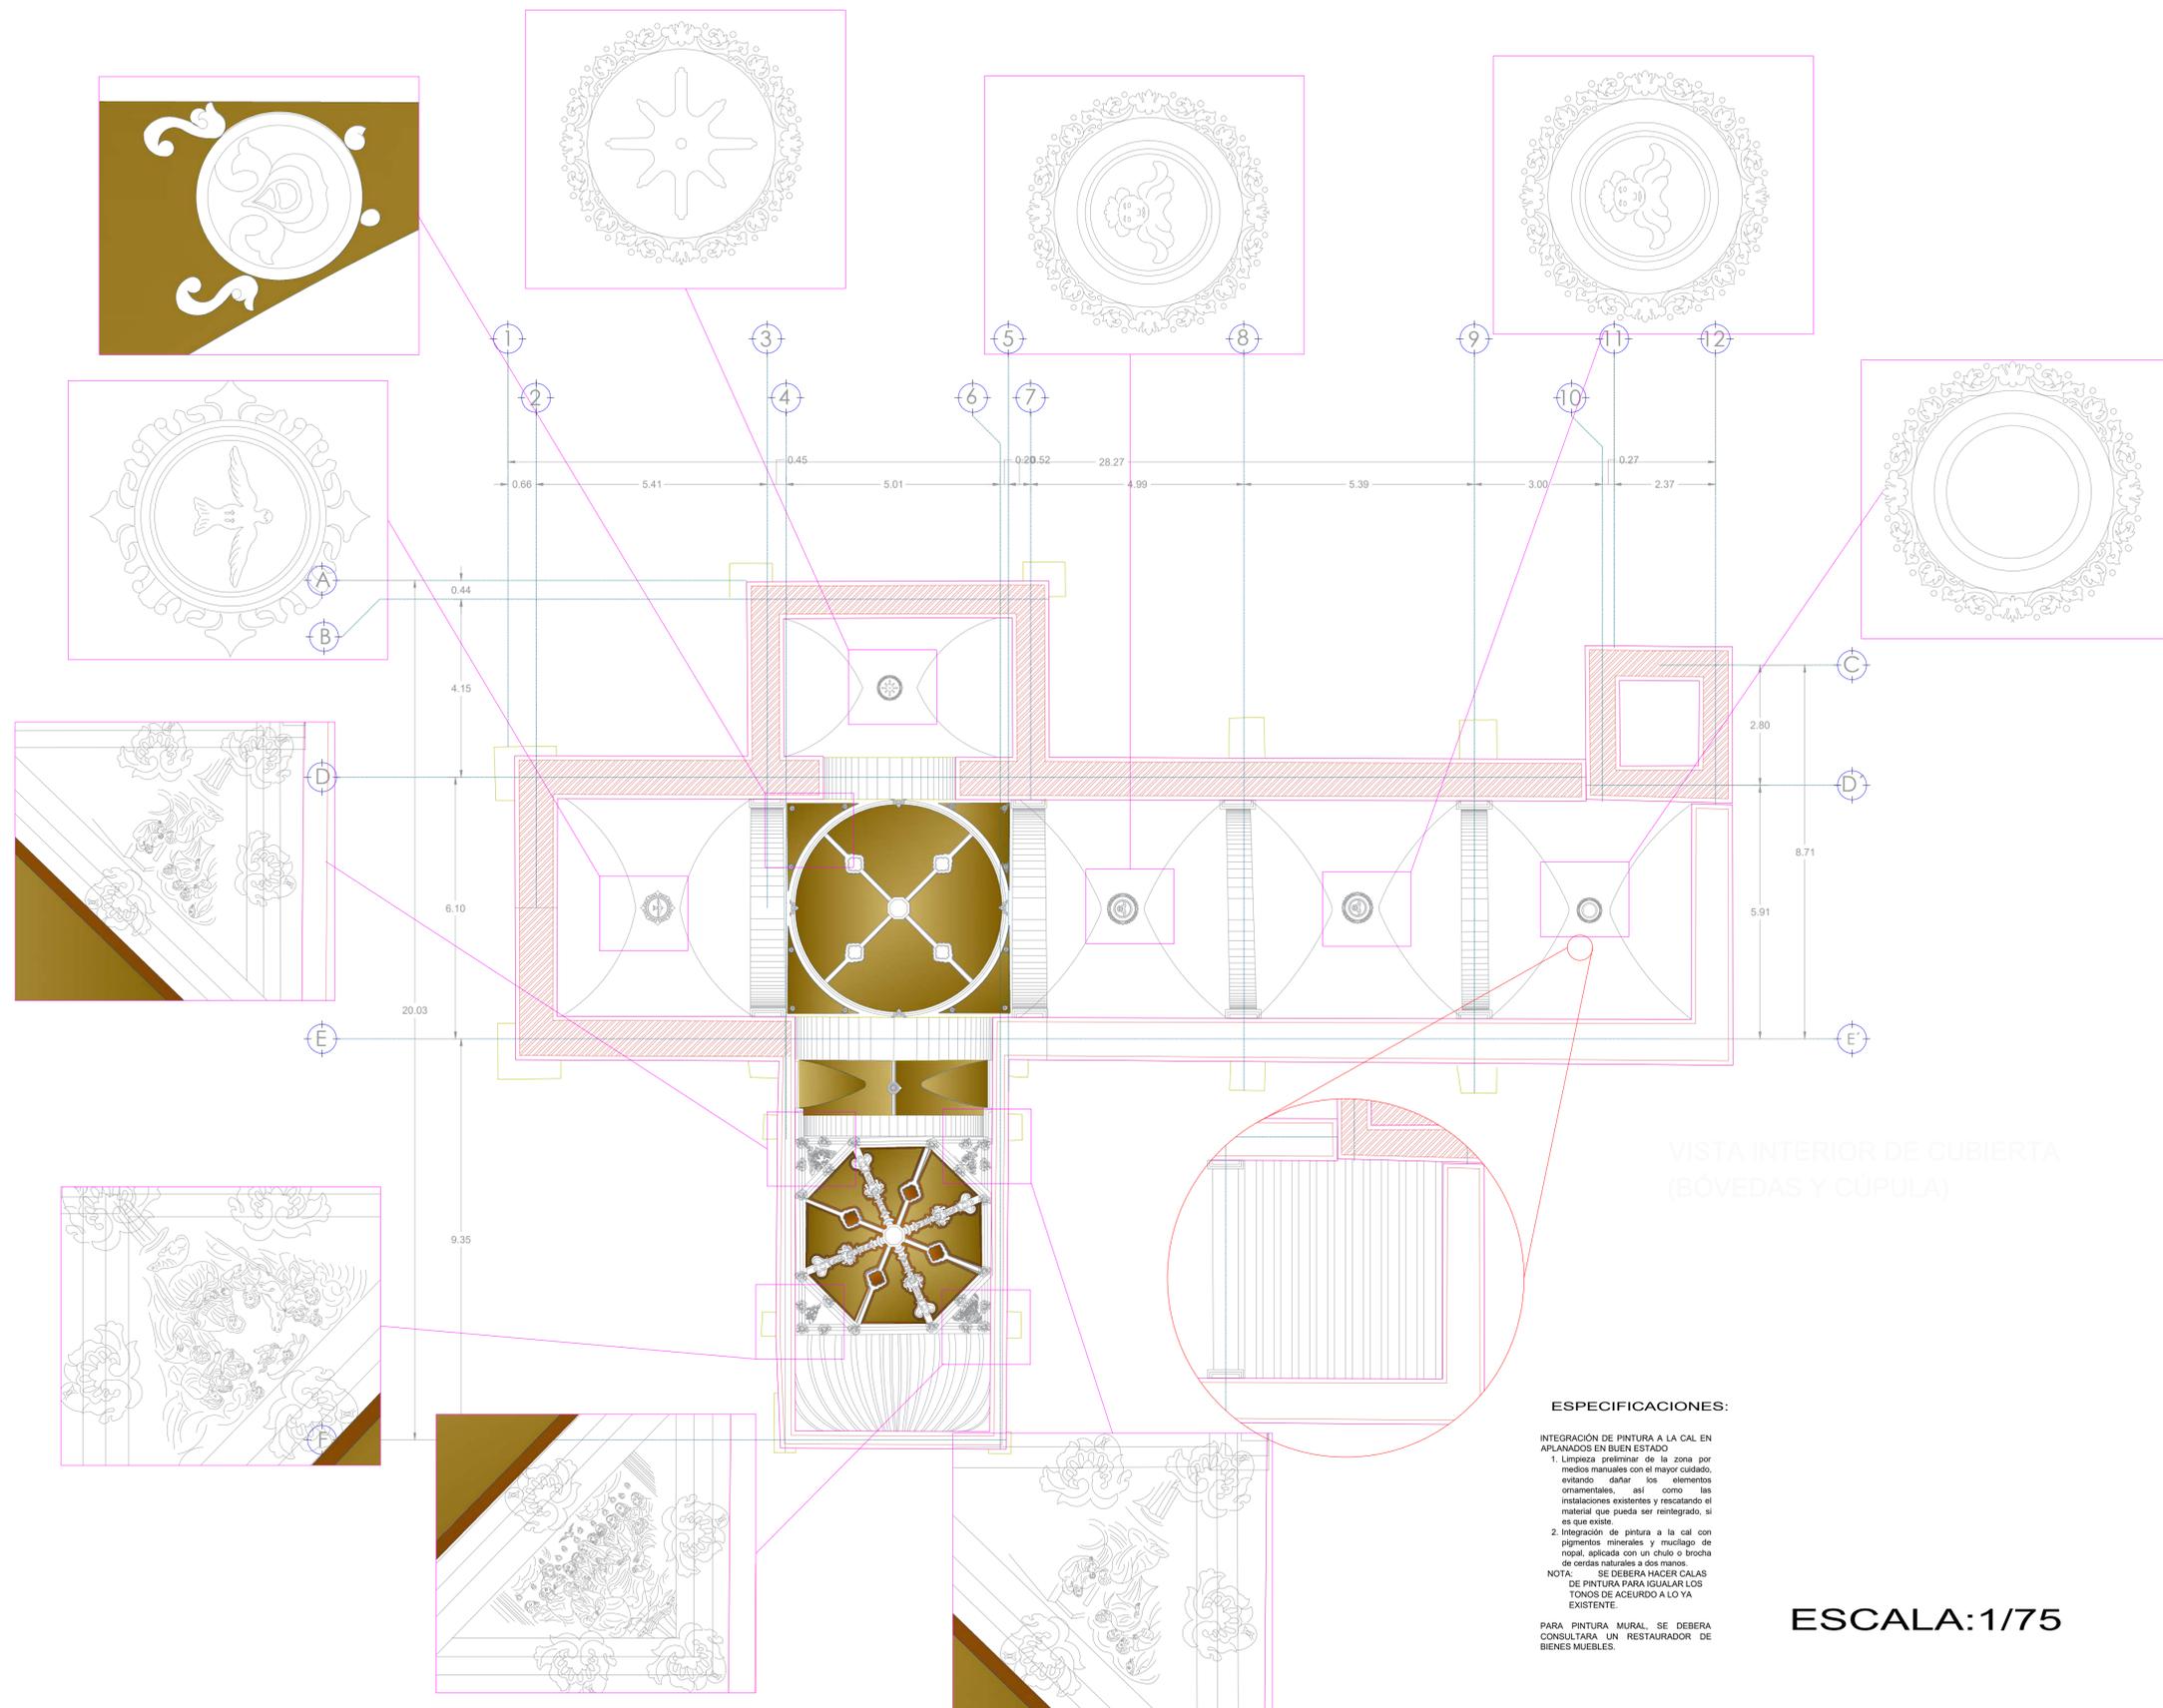
VISTA INTERIOR DE CUBIERTA
(BOVEDAS Y CÚPULA)

INTEGRACIÓN DE PINTURA A LA CAL EN
APLANADOS EN BUEN ESTADO
1. Limpieza preliminar de la zona por
medios manuales con el mayor cuidado,
evitando dañar los elementos
ornamentales, así como las
instalaciones existentes y rescatando el
material que pueda ser reintegrado, si
es que existe.
2. Integración de pintura a la cal con
pigmentos minerales y mucilago de
nopal, aplicada con un chido o brocha
de cerdas naturales a dos manos.
NOTA: SE DEBERA HACER CALAS
DE PINTURA PARA IGUALAR LOS
TONOS DE ACEURDO A LO YA
EXISTENTE.
PARA PINTURA MURAL SE DEBERA
CONSULTAR A UN RESTAURADOR DE
BIENES MUEBLES.
