MAESTRÍA EN RESTAURACIÓN DE SITIOS Y MONUMENTOS

Proyecto de Restauración de una vivienda decimonónica en el
Centro Histórico de León, Guanajuato.

Jorge Luis Guerra González

Guanajuato, Gto.; 17 de julio de 2018.

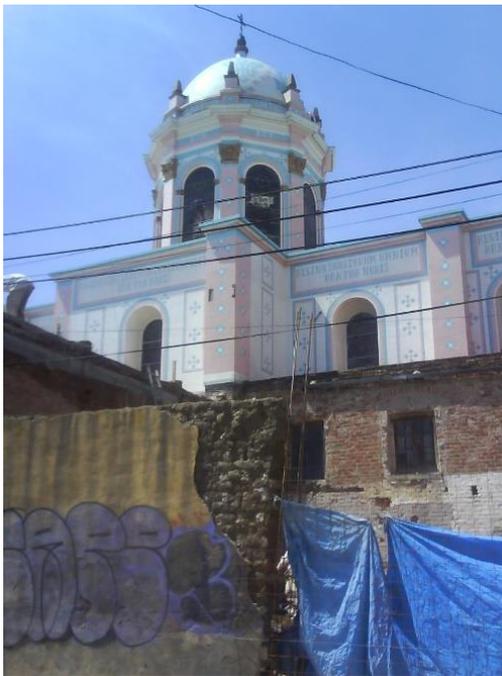
FOTOGRAFÍA 1: Intervención en casa habitación, edificio de carácter contextual. (Archivo del autor, en adelante: JLGG)

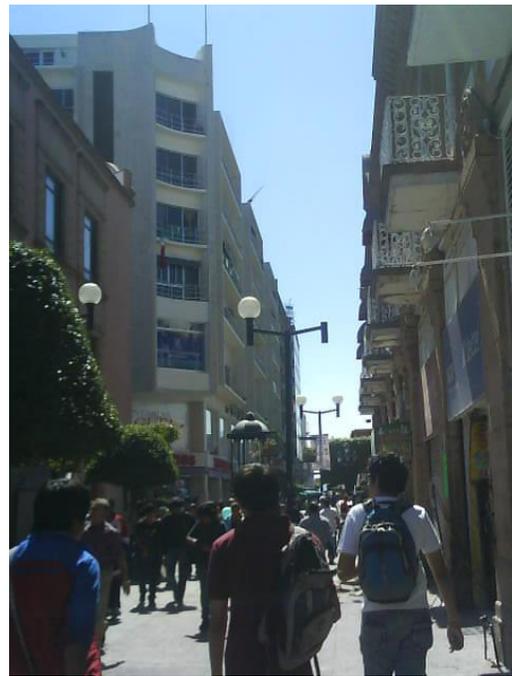
FOTOGRAFÍA 2: El centro histórico de León ha perdido importantes elementos y su sustitución ha modificado el carácter de su contexto. (JLGG)

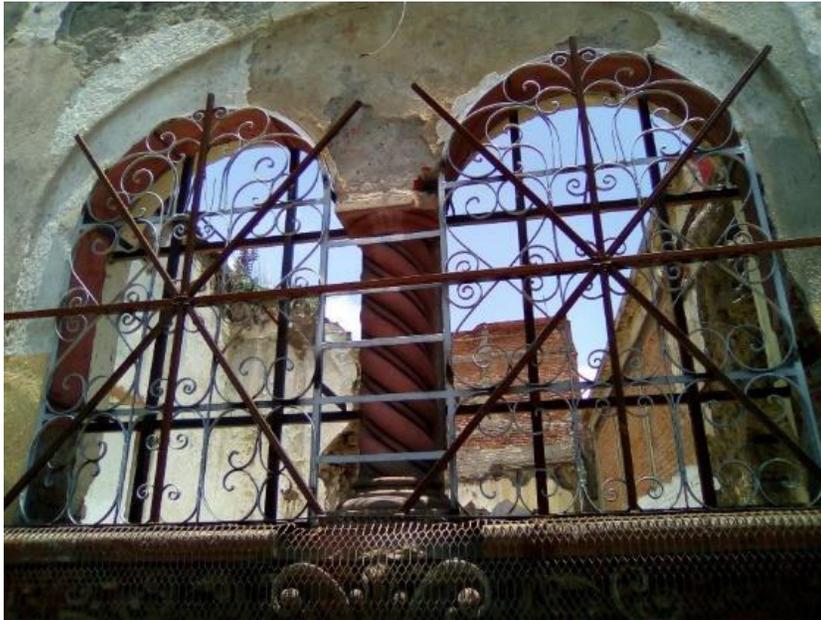
FOTOGRAFÍA 7 : Vivienda abandonada en Emiliano Zapata. (JLGG)

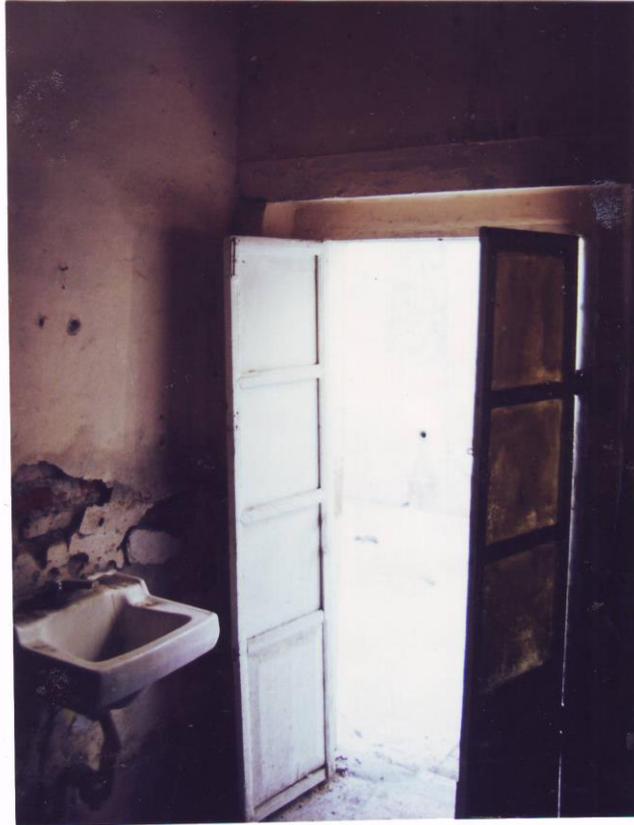
LAS INSTALACIONES ACTUALES
ADEMÁS DE ESTAR MAL DISPUESTAS
SON INAPROVECHABLES

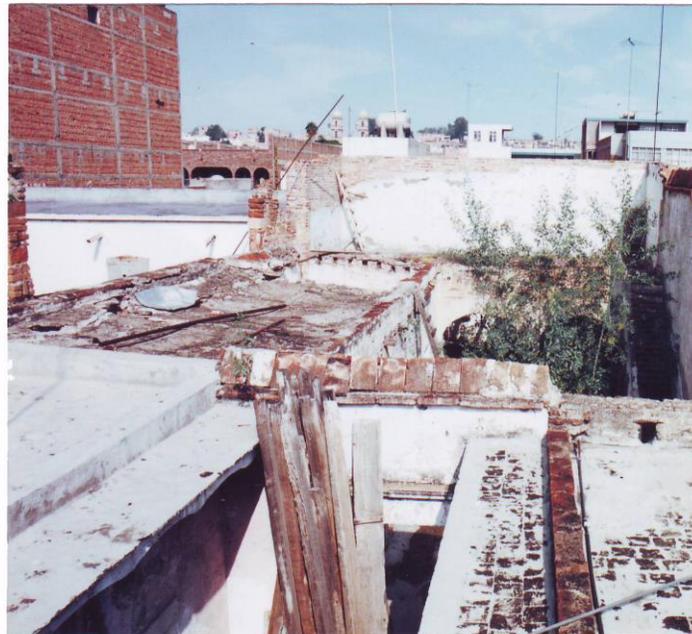
LAS TECHUMBRES DE ESTA ZONA SE ENCUENTRAN EN PÉSIMO ESTADO DE CONSERVACIÓN

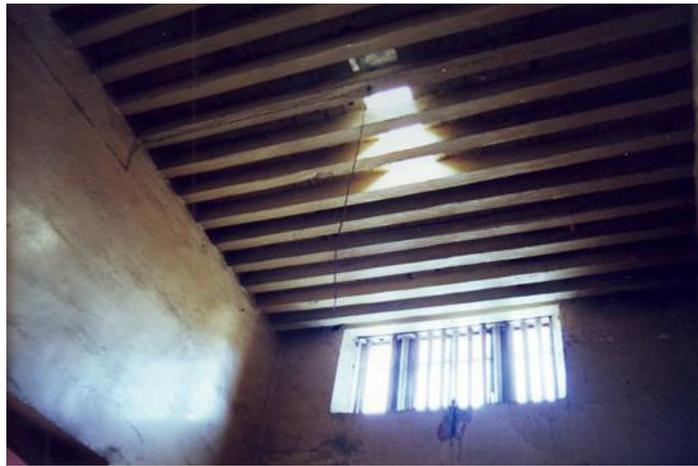
FOTOGRAFÍA 50: Techumbres de terrado. Techumbres en mal estado. Las techumbres en esta parte se resolvieron en base al sistema de terrado y barro con vigería de madera. (JLGG)

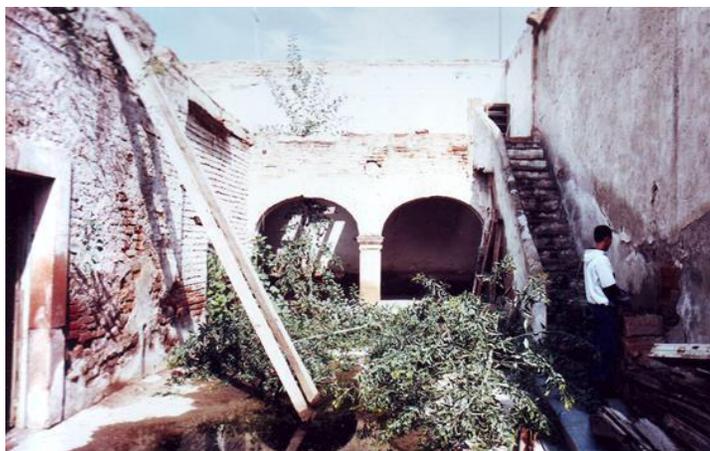
FOTOGRAFÍA 57: Tercer Patio con flora nociva. (JLGG)

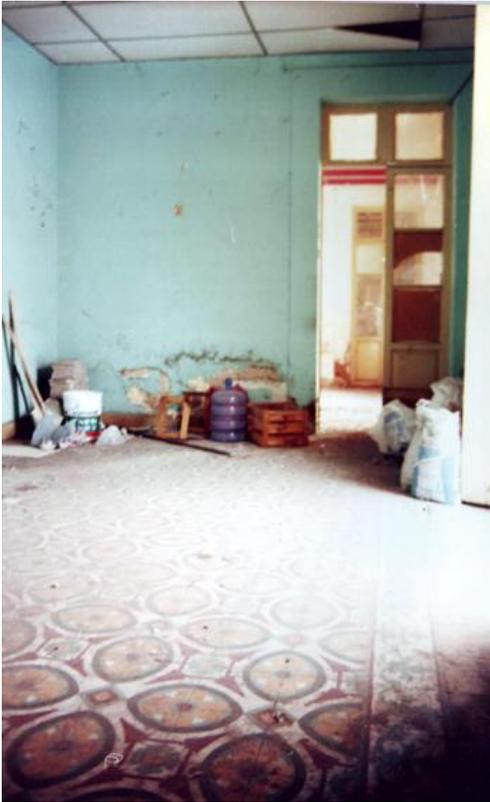
Sustitución del piso original de mosaico de pasta con dibujos geométricos y orgánicos por otro contemporáneo de pasta y de un solo color de 30x30 cm. En la foto se aprecia el último testimonio de los pisos originales, del que sólo queda una superficie de 42.55 m², lo que representa el 10.5% del total superficies de pisos existente.

FOTOGRAFÍA 62: Detalle del piso original. (JLGG)

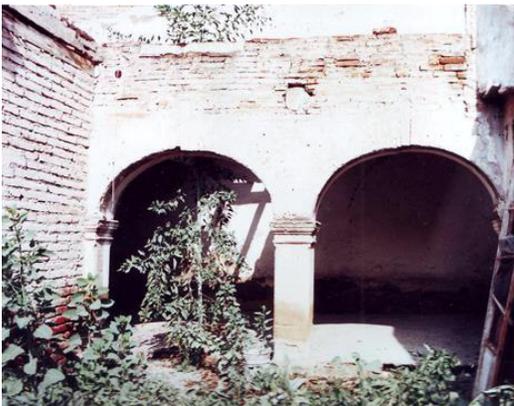
FOTOGRAFÍA 66: Proliferación de flora nociva. (JLGG)

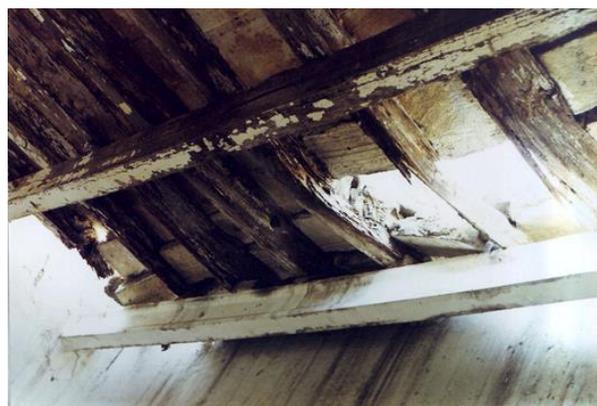
FOTOGRAFÍA 67: Techumbres colapsadas. (JLGG)

En cambio, los espacios de servicio (específicamente los espacios M, N, O) alrededor del tercer patio (Q) presentan daños muy graves, pues las techumbres están en estado crítico e incluso se han colapsado y presentan perforaciones tan grandes, que permiten la visibilidad a través de ellas o se han perdido totalmente (como es el caso del espacio O). Esto corresponde a un 9.0% de sus techumbres en la planta baja. Esta pérdida se debió a la falta de mantenimiento en las fisuras y filtraciones y al consecuente deterioro que humedeció la techumbre, generando las condiciones para la proliferación de organismos que finalmente y pudrieron la vigería. Aún son visibles los restos de vigería que está en total estado de putrefacción.
